Contrato núm. SINFRA-APAU-FONREGION-211-2016.

**Diagnóstico del estado actual de la planta potabilizadora
Proaño y puesta en marcha de las instalaciones en la cabecera
municipal de Fresnillo, Zac.**

Informe final

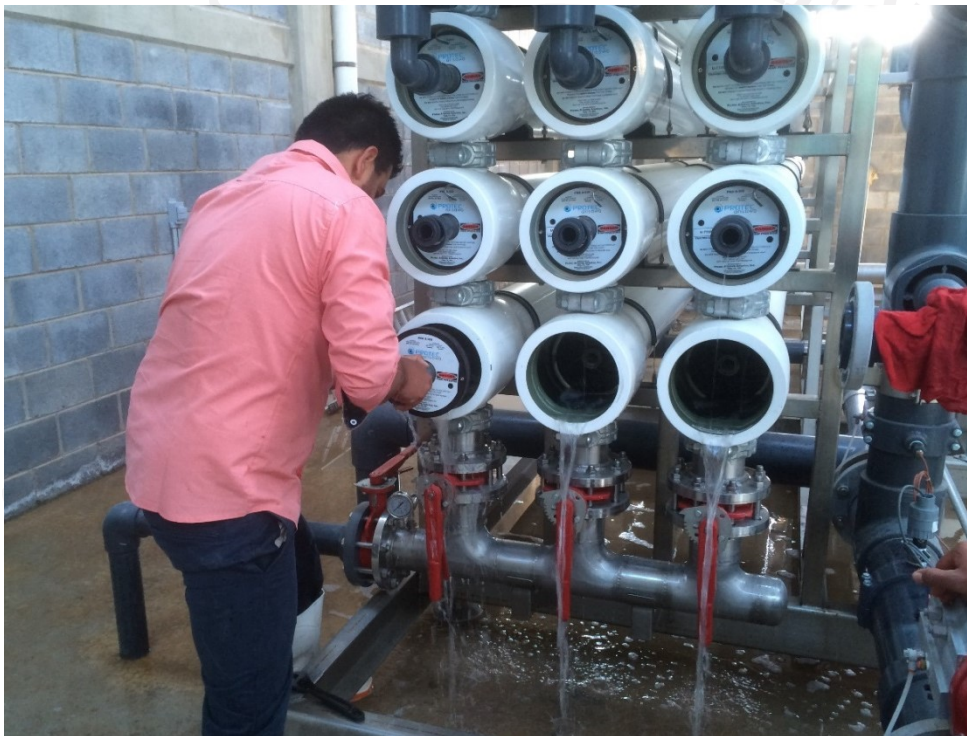
En el tren número uno, se destaparon las tres vasijas de presión inferiores, tal como se muestra en la Figura 1. Cabe aclarar que solo se extrajeron las membranas de las vasijas exteriores, la vasija central se tapó nuevamente sin extraer las membranas.

Figura 1. Remoción de las tapas de las vasijas de presión del tren # 1.

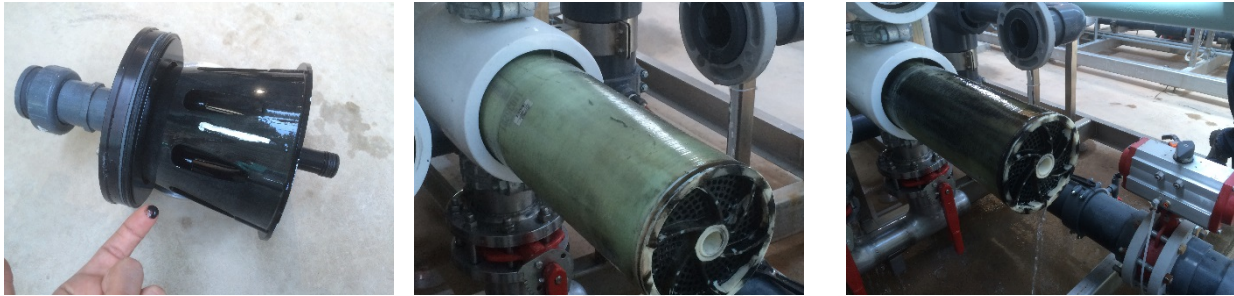
Al extraer las membranas se observó la presencia de una película negra formada por bacterias sulfato-reductoras que colonizaron tanto las membranas como las tapas de las vasijas de presión. Esto se debió a que el tren de tratamiento no fue desinfectado, al momento en que decidieron detener el proceso, así como al largo periodo que permaneció inactivo. Las fotos siguientes (Figura 2) muestran la tapa y dos membranas recubiertas con la biopelícula de bacterias sulfato-reductoras, pero de distinta intensidad. Nótese que el componente cónico de la tapa es, originalmente, de color blanco. En la segunda foto se aprecia el color original de la membrana y en la última se observa que la cubierta exterior y el extremo de la membrana están totalmente cubiertos por la capa de bacterias sulfato-reductoras.

Figura 2. Biopelícula de bacterias sulfato-reductoras en tapa y membranas.

Asimismo, se señala que al destapar el tren 1 se percibió el olor característico del sulfuro de hidrógeno, pero era apenas perceptible. Al destapar el tren 2 la intensidad del olor a “huevo podrido” fue mucho mayor que la del tren 1.

Si bien, las condiciones que presentan las membranas no son idóneas, especialmente las de la segunda etapa del banco # 1, se considera que todavía son recuperables mediante una limpieza química.

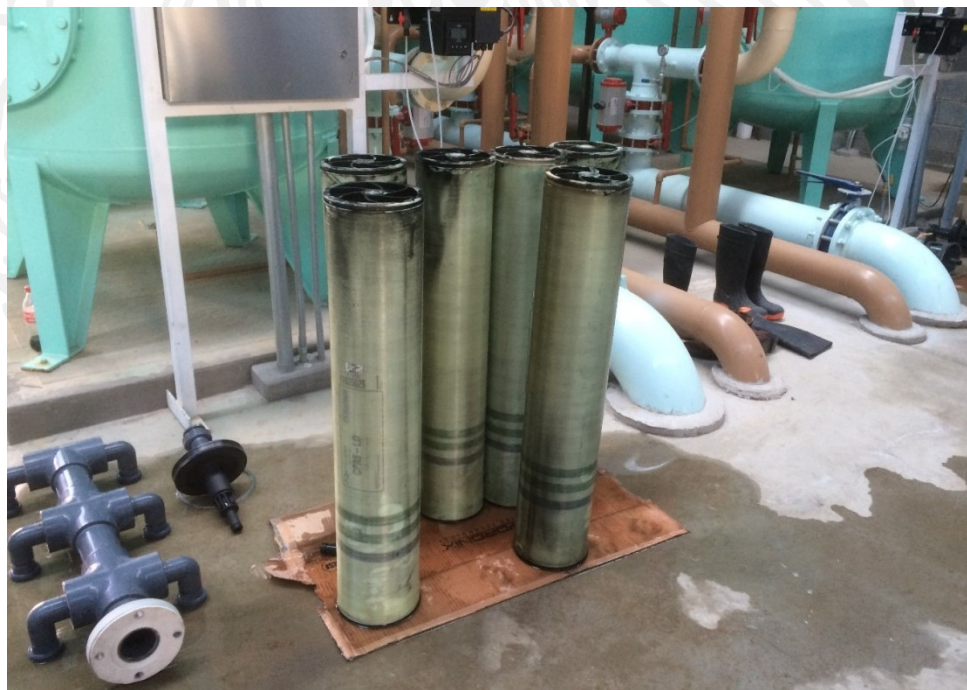
Una vez extraídas las 24 membranas, 6 de cada vasija de presión, éstas fueron colocadas en posición vertical por un plazo de 3 horas. Esto se hizo con el fin de drenar las membranas y poder determinar el peso de ellas. Al cabo de las tres horas de drenado, se sellaron los extremos de las membranas para evitar la pérdida de humedad, así como la entrada de polvo o algún agente externo. En la Figura 3 se muestran a las membranas durante el drenado.

Figura 3. Membranas en posición vertical para el drenado.

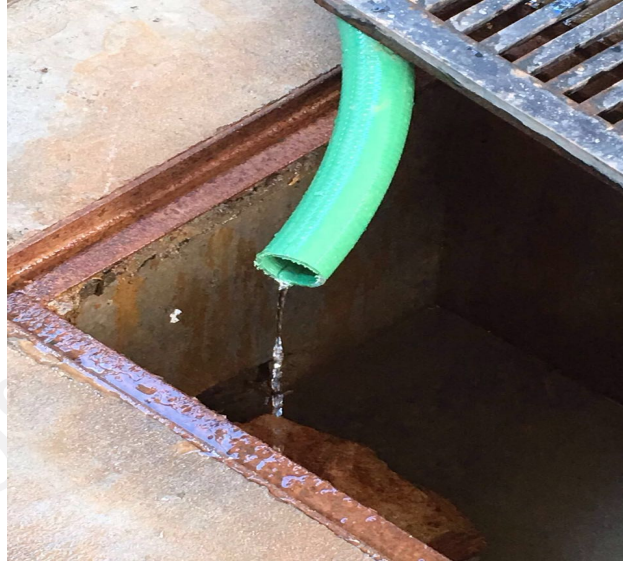
Figura 6. Permeado de membrana de la etapa 2 del módulo 1

Los resultados que se obtuvieron de cada una de las membranas se muestran en la tabla 2. Observándose que las membranas de la etapa 2 del tren 1 que tuvieron los mayores pesos presentaron los menores caudales de permeado; así como también los menores caudales de alimentación debido a la materia sólida acumulada. Las membranas del tren 2 obtuvieron un mejor desempeño en comparación con el tren 1.

En las tablas 2 y 3 se observa que las membranas del banco 1 segunda etapa son las que mayor afectación mostraron ya que los caudales del permeado son inaceptables tanto en cantidad ($Q \leq L/\text{min}$), llegando a ser tan bajos como 0.25 L/min a una presión de operación de 300 lb/pulg². Asimismo, las membranas que ocupaban las posiciones 3, 4 y 6 de la segunda etapa presentan incluso eficiencias negativas de remoción. En estos casos el fenómeno que se presenta es, que el permeado obtenido durante el funcionamiento de las membranas, está disolviendo la capa mineral que se había formado al interior de las mismas membranas, por efecto de la operación inadecuada y por el largo periodo de inactividad de la planta.

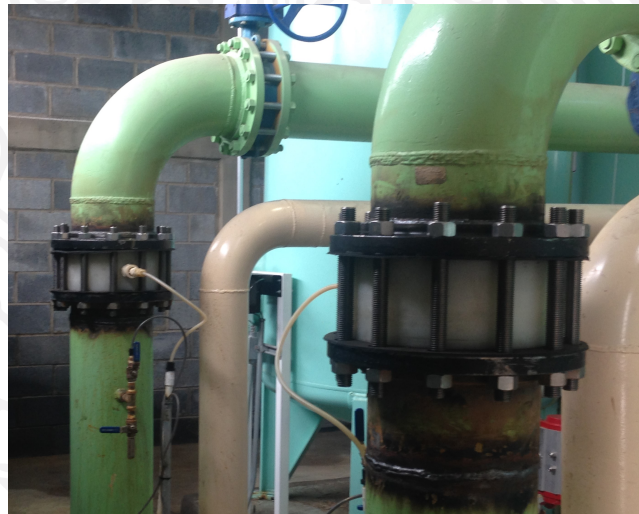
Por último, en un costado de la placa de inducción de turbulencia se encuentra una perforación en la cual se conectó la manguera de dosificación del cloruro férrico. Figura 14.

Figura 14. Mezclador estático instalado.

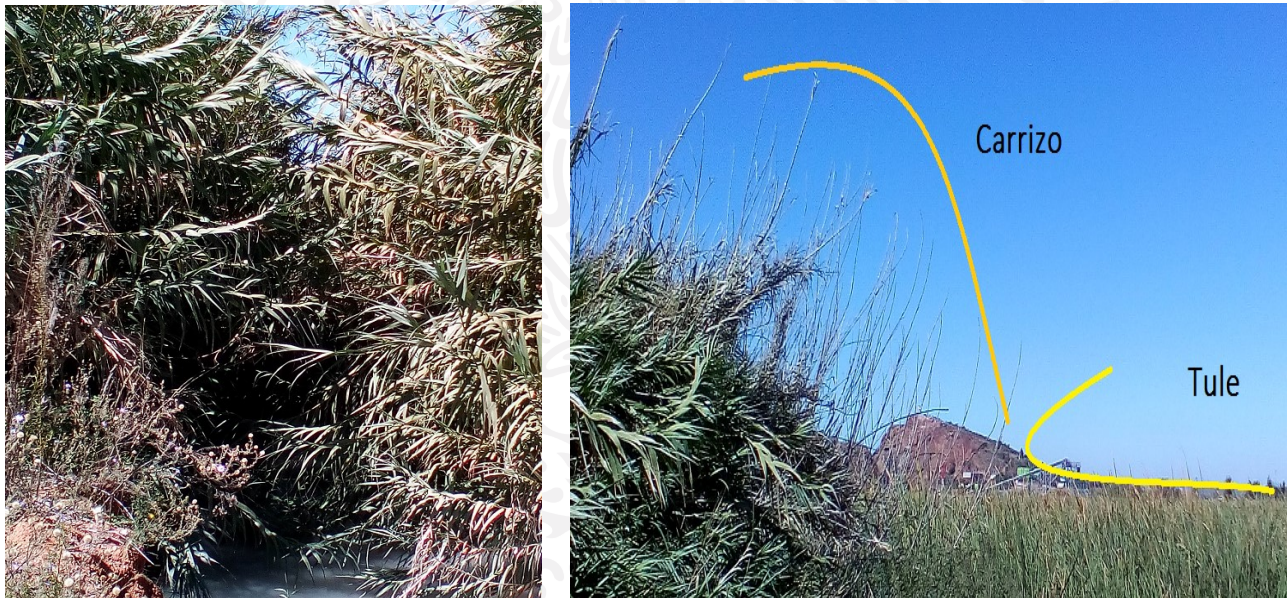
Como se puede observar, el agua de inicio antes de pasar por el filtro natural de Carrizo (*Cañavera Phragmites australis*) y de Tule (*Schoenoplectus acutus*) (Figura 19), presenta arriba de los límites máximos permisibles a; SDT, Sulfatos, Fluoruros, Dureza Total, Nitratos, Turbiedad, Fluoruros, Nitrógeno amoniacal, Aluminio, Arsénico, Hierro, Manganeso y Plomo.

Figura 19. Izquierda Presencia de Carrizo (*Cañavera Phragmites australis*) y Tule (*Schoenoplectus acutus*) en lago cero (DESPUÉS DEL CARRIZO).

Como se observa en la Tabla 7, la combinación de plantas de Carrizo y Tule, que ya se han reportado como plantas útiles para bioremediar sistemas acuáticos, es capaz de reducir los niveles de; Aluminio, Arsénico, Bario, Cadmio, Cobre, Cromo total, Hierro, Manganeso, Mercurio, Plomo y Zinc, con excepción de Aluminio y Arsénico para la muestra del 17 de noviembre de 2016.
