**“ESTUDIOS ESPECIALIZADOS A CINCO PRESAS DE
ALMACENAMIENTO, DERIVADORAS Y BORDOS EN ALTO
RIESGO DEL NORESTE DEL PAÍS, AÑO 2016”**

NOMBRE COMÚN: RANCHERÍAS

ID 2664

INFORME FINAL

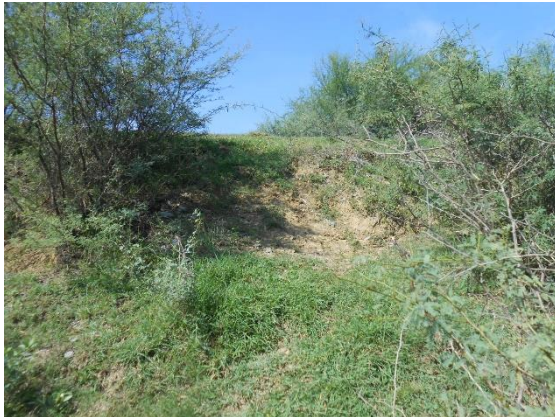
En términos generales y basándose únicamente en las zonas en las que se pudo acceder, se puede concluir que todo el talud aguas abajo está deteriorado por la erosión generada por escurrimientos pluviales, que ha generado incluso que en algunas zonas se haya perdido su geometría original.

Fotografía II.26 Zona erosionada sobre el talud aguas abajo.

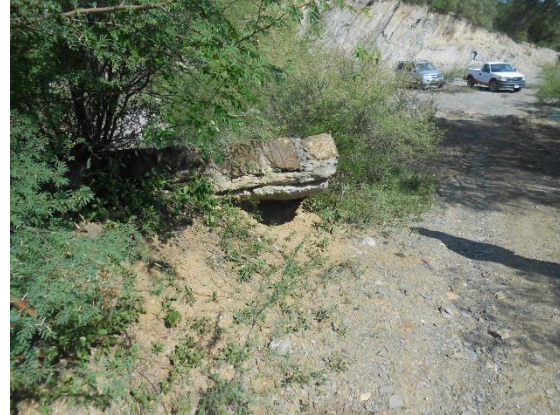
Fotografía II.31 Socavación tras la chapa de mampostería que protege a la cortina.

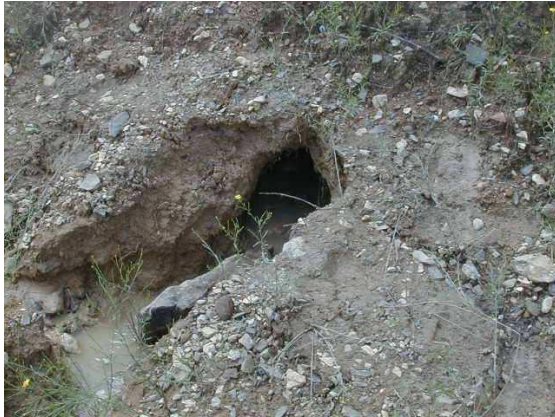
Fotografía II.32 Salida del conducto de tubificación sobre el talud aguas abajo (foto del 2001).

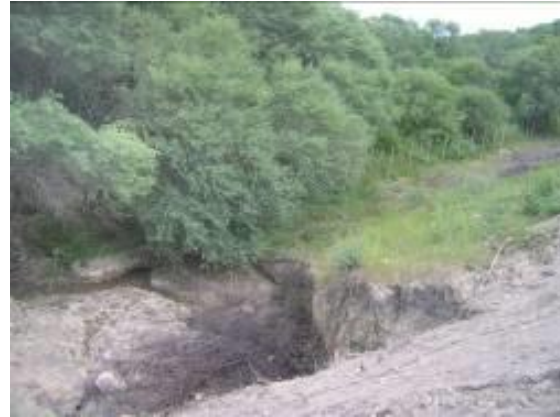
Un aspecto importante de esta presa es que en 2010 sufrió, a raíz de las precipitaciones extraordinarias generadas por el huracán Alex, una falla de 7.5 m de ancho sobre el talud aguas abajo en el mismo sitio en el que en 2001 se había detectado un conducto por tubificación, mismo que había sido sellado por los usuarios. Este sitio se ubica precisamente aproximadamente a 150 m de la ladera del empotramiento derecho, sobre el cauce original del arroyo Rancherías que alimenta el embalse. Con base en los informes anteriores se supo que la reparación de esta falla se realizó por parte de los usuarios con material (tierra y roca) tomado de la ladera que se ubica en margen izquierda y colocado a volteo y en estado seco, pero sin alcanzar la pendiente original del talud aguas abajo, es decir que la zona reparada quedó a un nivel más bajo. Esta situación es la que llevó a esta presa a ser calificada con una condición de peligro estructural pero que, debido que no se tienen población cercana aguas abajo, se consideró en **riesgo medio** (Informe de inspección de seguridad realizada por la Gerencia del Consultivo Técnico, el 13 de febrero de 2014).

Fotografía II.33 Falla sobre el talud aguas abajo tomada desde la corona (foto del 2010).

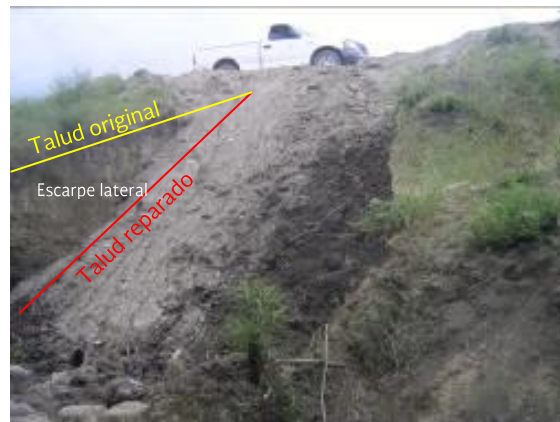
Fotografía II.35 Aspecto de la reparación de la falla sobre el talud aguas abajo (foto del 2010).

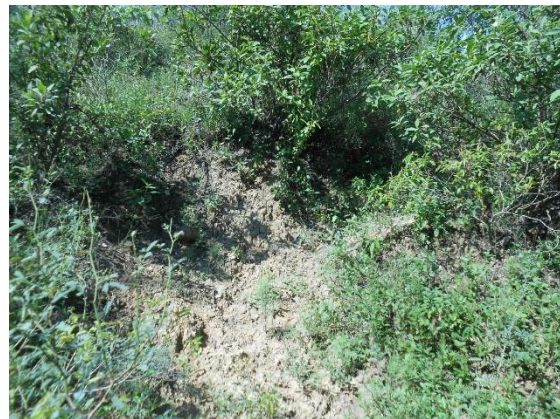
Fotografía II.39 Restos del material al pie del talud en la zona reparada.

No se apreciaron asentamientos ni grietas en la corona ni sobre el talud en la zona reparada que indicaran signos de inestabilidad, sin embargo, es necesario a partir de los resultados de los análisis de estabilidad, definir el estado actual de esta sección y proponer los trabajos de rehabilitación, que deben pasar por la eliminación de la vegetación, considerando el retiro del material colocado seco y a volteo en el 2010 y la reposición hasta alcanzar el mismo nivel que el talud original (2H:1V), con material de banco con un control de calidad riguroso.

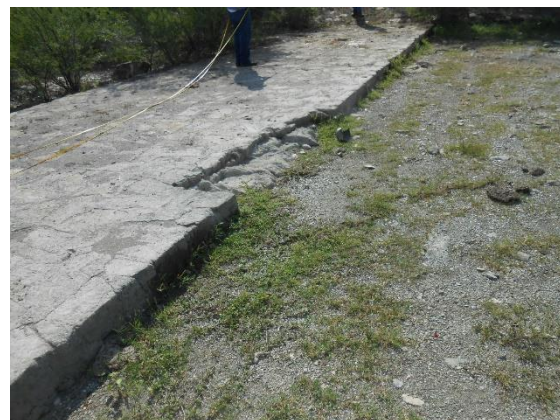
Fotografía II.42 Mampostería deteriorada de la sección de control.

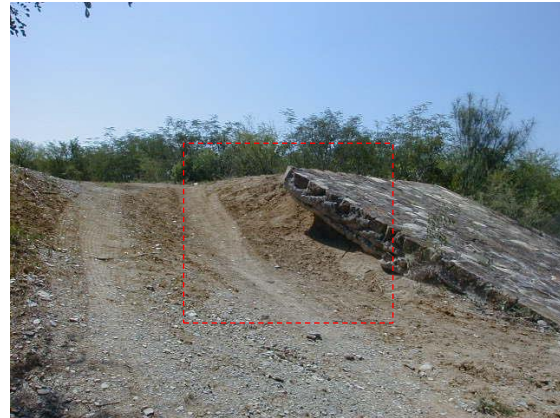
Fotografía II.48 Erosión detrás de la chapa de mampostería.

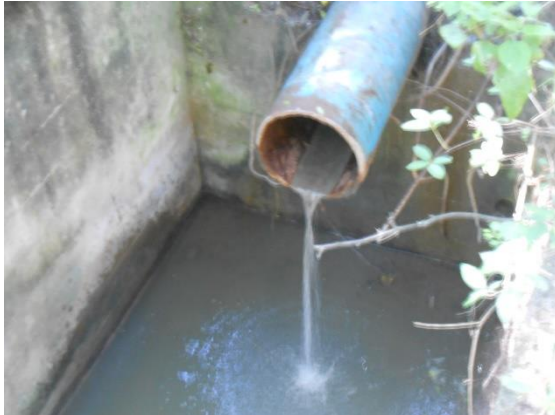
Las válvulas se encontraron sin manerales, con fugas y con mucha oxidación, con los sellos deteriorados por lo que no es posible el cierre perfecto, que se manifiesta por la existencia de un pequeño gasto de descarga. Se recomienda la limpieza de la caja de válvulas, eliminando el azolve y vegetación; asimismo es necesario darle mantenimiento a ambas válvulas de modo que operen correctamente, sin pérdida del agua del embalse por las fugas, considerando incluso su sustitución, debido a que esta obra es el único medio para controlar el nivel de la presa en caso de alguna emergencia. Asimismo es recomendable reponer el muro demolido de la caja de válvulas e instalar una rejilla Irving en la parte superior, con sistema de seguridad (cadena y candado, por ejemplo) para evitar operaciones inadecuadas de la obra de toma.

Fotografía II.59 Descarga de la obra de toma debido al deterioro de los sellos de las válvulas.

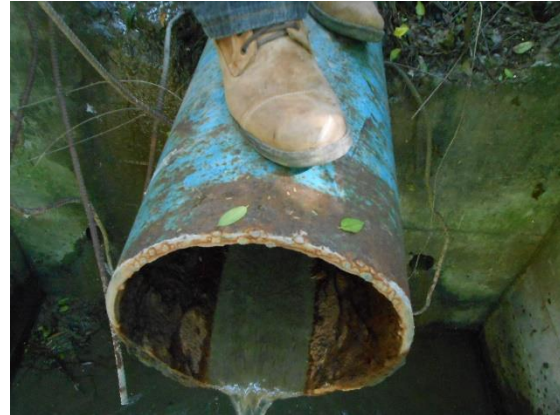
Fotografía II.60 Detalle del tubo de descarga, con rasgos de oxidación.

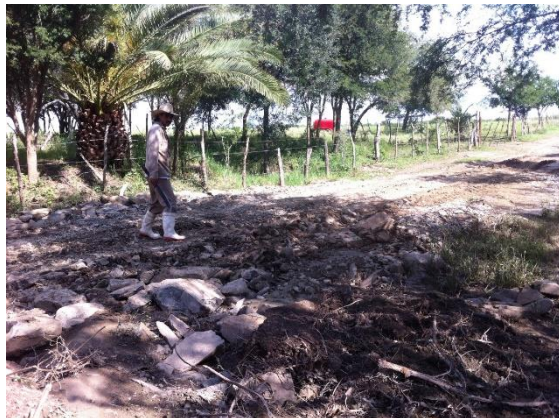
Ya en las proximidades al ejido Jesús María del Puerto se apreciaron cruces sobre el río para el paso de vehículos automotores, que fueron construidos de manera rústica, agregando material pétreo y tierra al cauce, sin un proceso de compactación adecuado y sin considerar alcantarillas para el paso del agua, por lo que en su mayoría estos cruces se encuentran deteriorados y son destruidos cuando el cauce crece a causa de una avenida extraordinaria.

Fotografía III.14 Cruce de tierra y enrocamientos sobre el cauce en el cadenamiento 4+618.

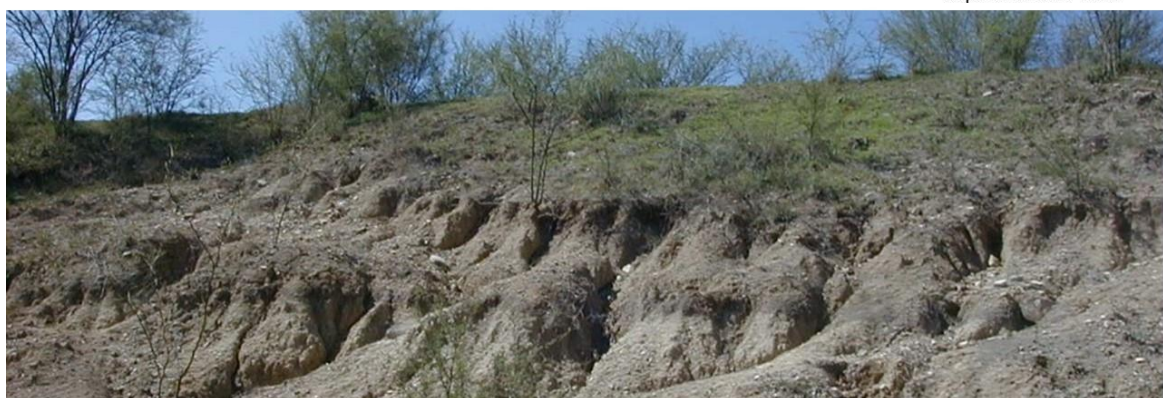
Fotografía VI.6. Daños en la cortina por erosión de lluvias.

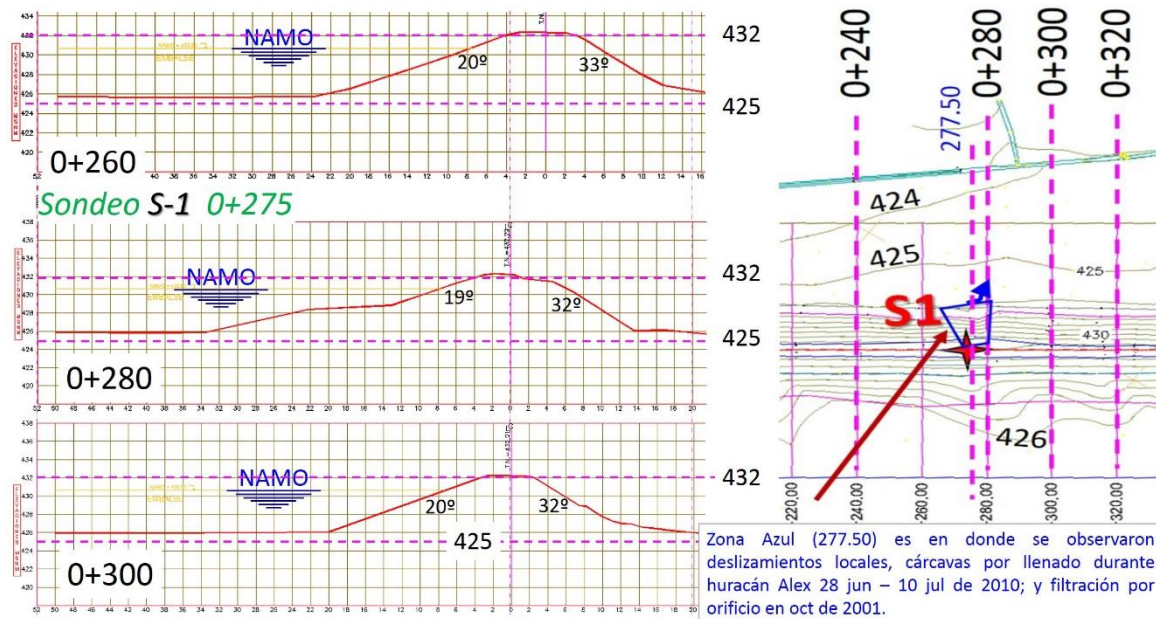
Los daños importantes que ha tenido esta presa ocurrieron entre el 28 de junio y el 10 de julio de 2010, cuando el vaso se llenó por las lluvias torrenciales provocadas por el ciclón Alex, provocando **un deslizamiento con cárcava** en el cadenamamiento

0+277.50 aprox., como se muestra en la Figura VI.7, donde se indica la posición del cadenamiento y las secciones transversales en los cadenamientos 0+260, 0+280 y 0+320. En la secc. 0+280 se aprecia la diferencia de conformación de ambos taludes, distinguiendo una “panza” aguas abajo y rellenos aguas arriba. En el hombro el ancho del deslizamiento era de 7.5 m, y al pie se estima que fue de 15 m. Esta zona coincide con el antiguo cauce del arroyo Rancherías.

Figura VI.7 Fallas en la cortina por llenado y lluvias torrenciales en 2010.

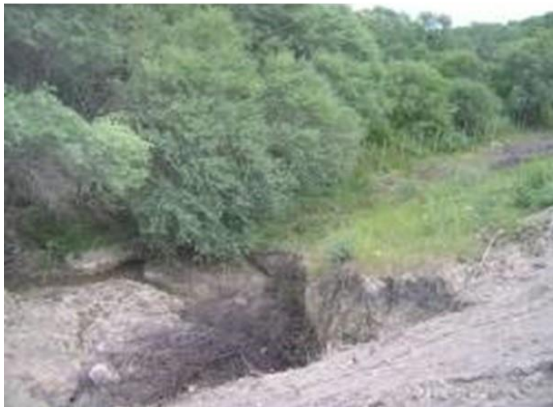
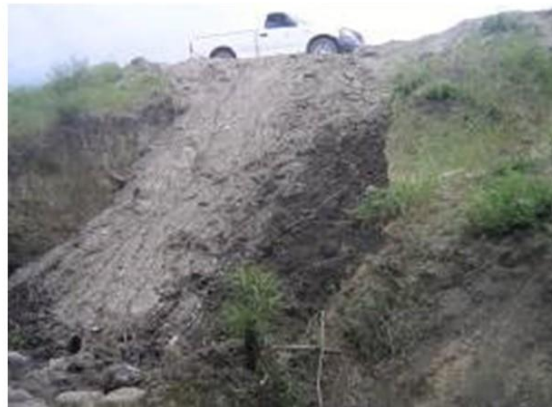
Fotografía VI.7. Daños con una cárcava que provocó deslizamientos en 2010.

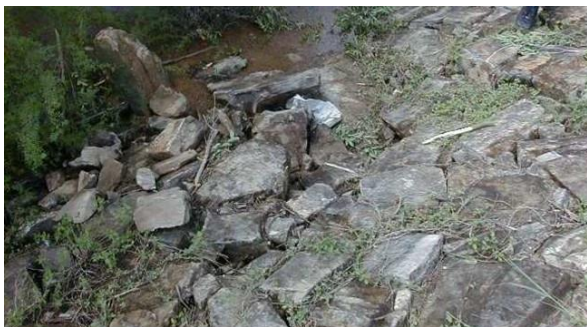
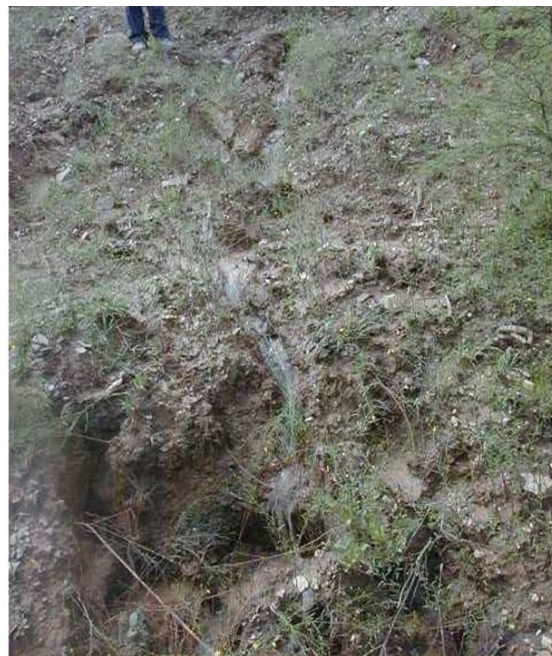
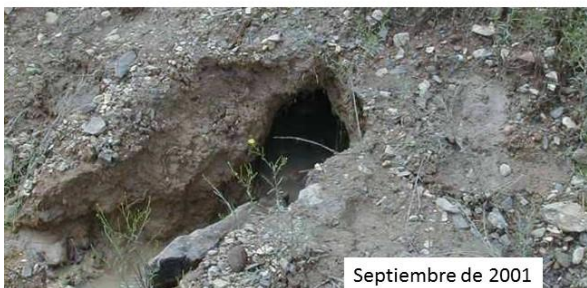
En 2001, se había reportado una filtración por un orificio en este mismo cadenamiento apróx. 0+277; en 2016, ya no se observan ni filtración ni orificio, con el embalse casi al NAMO. Estos daños de la cortina en 2010, se manifestaron con un deslizamiento local del talud aguas abajo conjugado con erosión por flujo de agua que generó una cárcava de dimensiones considerables, como se observa en la Fotografía VI.7, hecha el 2 de septiembre de 2010; en la misma zona en donde estaba el antiguo cauce y donde en octubre de 2001, el agua del embalse brotaba por un orificio al pie del talud, como se observa en la Fotografía VI.8. Los usuarios de la presa Rancherías taparon la cárcava de la cortina, utilizando tierra y rocas de lutitas, colocada solamente a volteo, y este es el principal problema que tiene la cortina y que se requiere corregir.

Fotografía VI.8. Filtración y orificio observados en octubre de 2001.

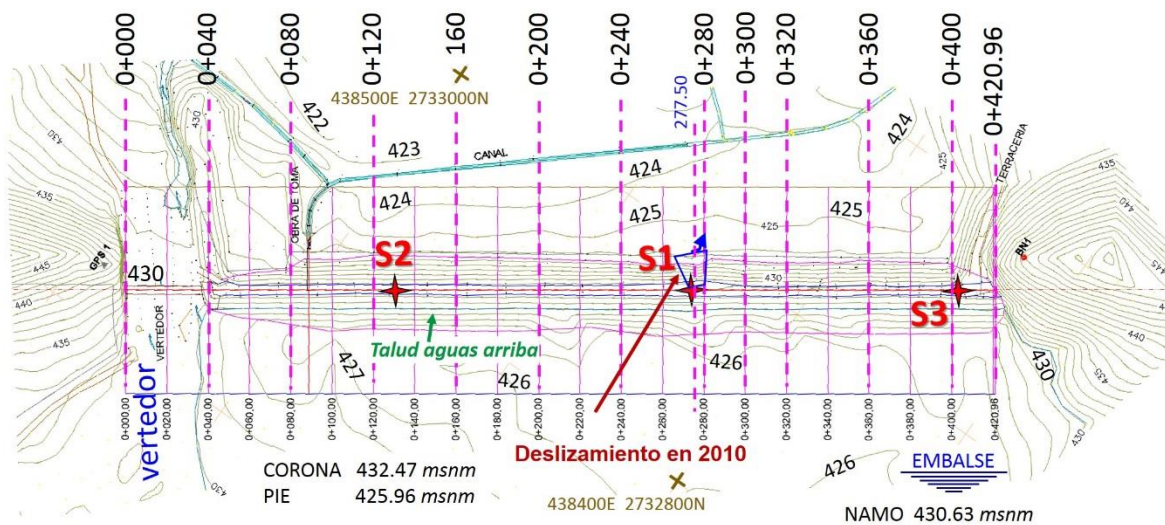
A consecuencia de las lluvias torrenciales del huracán Alex y el llenado del embalse en el mes de julio de 2010, ocurrió una falla local por deslizamiento y formación de una cárcava en una franja que se ha definido entre los cadenamientos 0+270 y 285, con eje en el cadenamiento 0+277.50, y con 7.5 m de ancho en el hombro del talud y se estima que abrió hasta 15 m en la base. En la Figura 8, se muestra la posición de

Figura 8. Topografía de la cortina de la presa Rancharías y posición de la zona fallada en 2010 y de los sondeos.

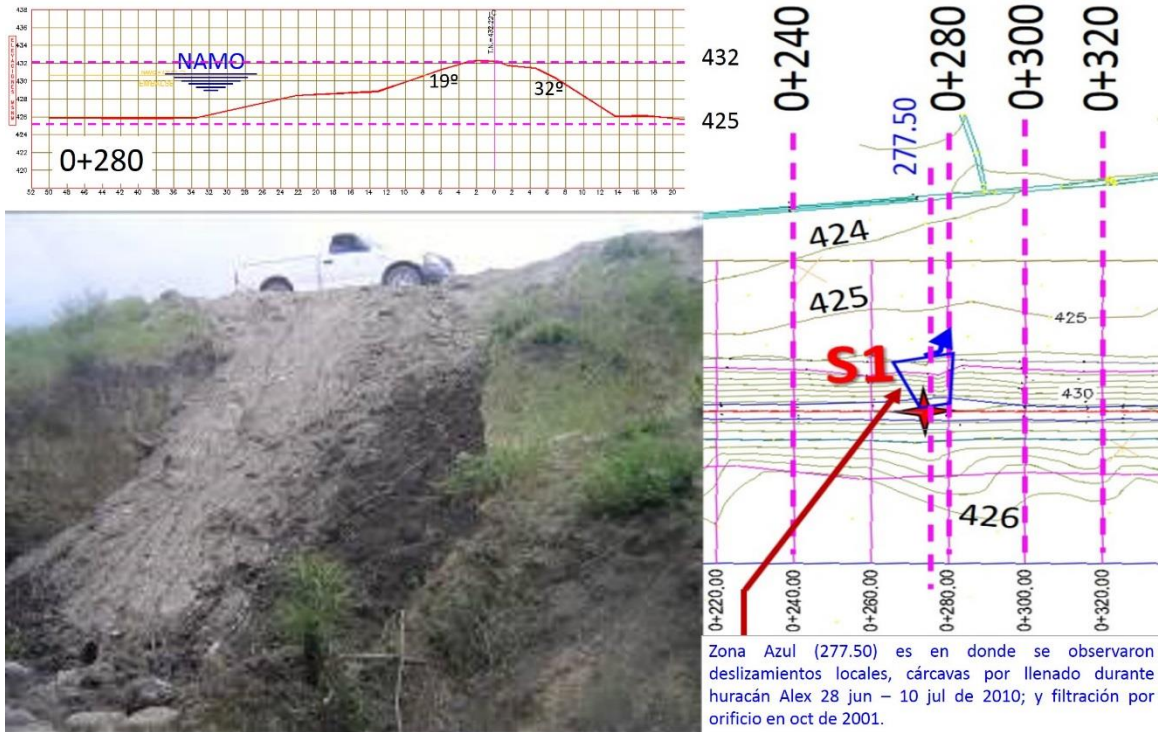
Figura 49. Zona del problema de erosión externa e interna de la cortina.

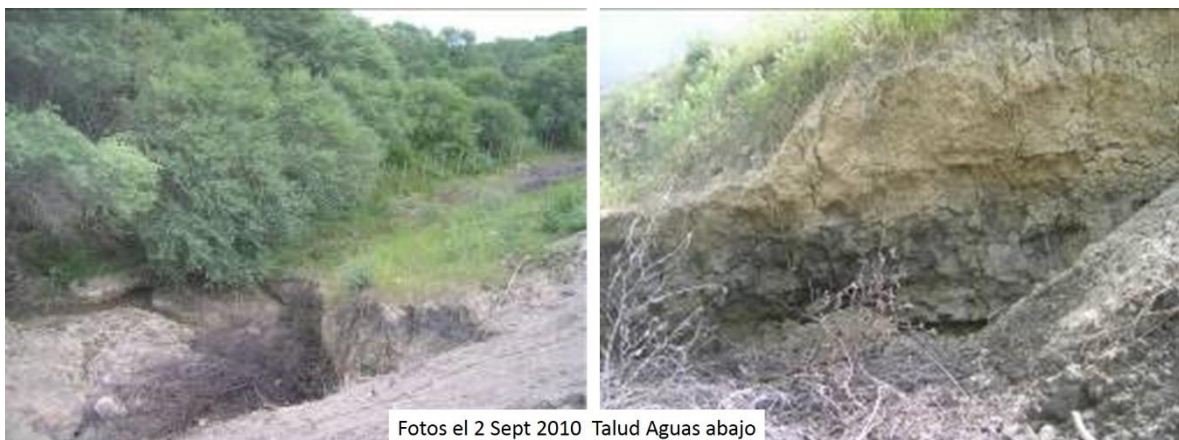
En la Fotografía VI.10, en la foto de la derecha, se aprecia la pared de la cárcava con el suelo arcilloso de consistencia firme de la cortina erosionada, y en la Fotografía VI.11, el orificio de salida del conducto que se observó en 2001, pero sin que se observará erosión regresiva, característica de una tubificación en curso, sino que el orificio estaría relacionado con la conexión de madrigueras y grietas interiores de la cortina. También es importante considerar que el suelo arcilloso de la cortina, presenta características de un suelo ligeramente colapsable, ya que pierde estructura y tiene a formar grumos en contacto con el agua, lo que lo hace susceptible a tubificación.

Fotografía VI.10 Vistas de la cárcava desde la corona hacia el pie del talud (izq) y del escarpe (derecha).

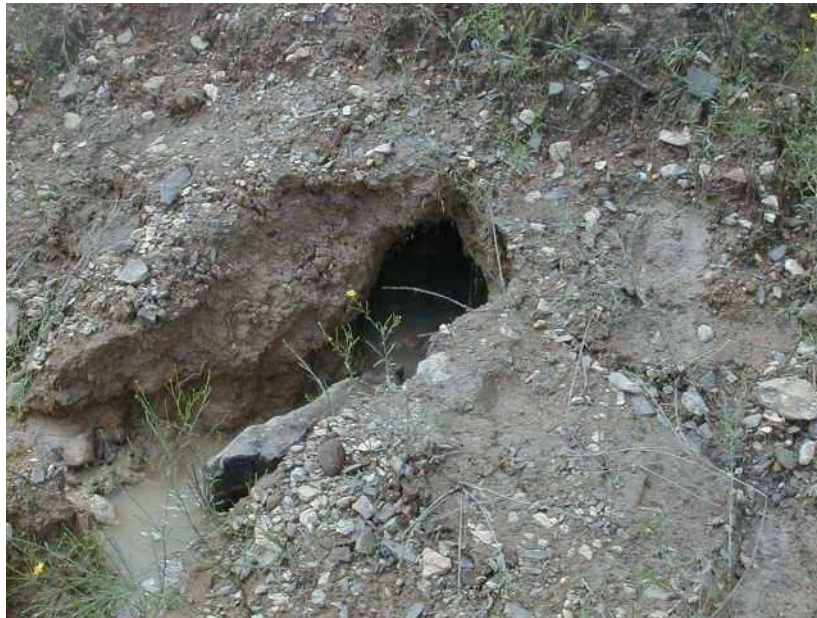
Fotografía VI.11 Orificio con filtración al pie del talud aguas abajo en 2011.

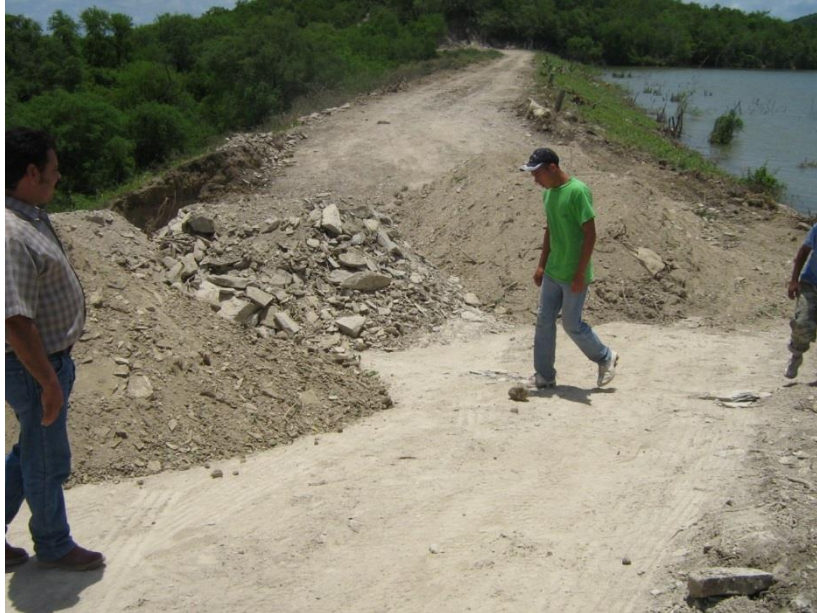
suelo de la obra de contención, lo cual no es de extrañar visto que se trata de una arcilla de mediana plasticidad, de consistencia firme a muy firme, aunque con un ligero potencial dispersivo. En 2010, los usuarios rellenaron los taludes con material de banco de rocas lutitas, y lo colocaron a volteo como se observa en la Fotografía VI.12.

Fotografía VI.12 Materiales empleados para rellenar la cárcava, en estado suelo.

Para reconstruir el sitio de la falla, deberá retirarse el relleno de tierra suelta y reponerlo con material de banco seleccionado colocado en capas horizontales de 0.25 m de espesor con un contenido de agua promedio de dos puntos porcentuales superior al óptimo y compactando con equipo mecánico portátil al 95% Proctor como mínimo.

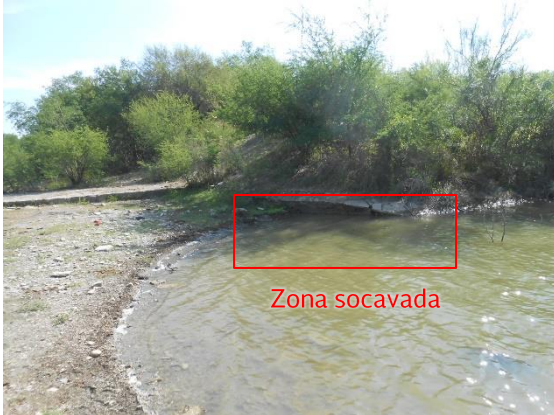
Fotografía VII.2 Socavación bajo el muro derecho del vertedor.

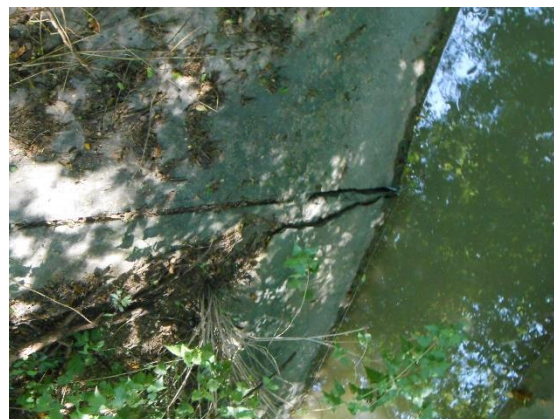
Fotografía VII.11 Grieta en el revestimiento del canal de distribución.

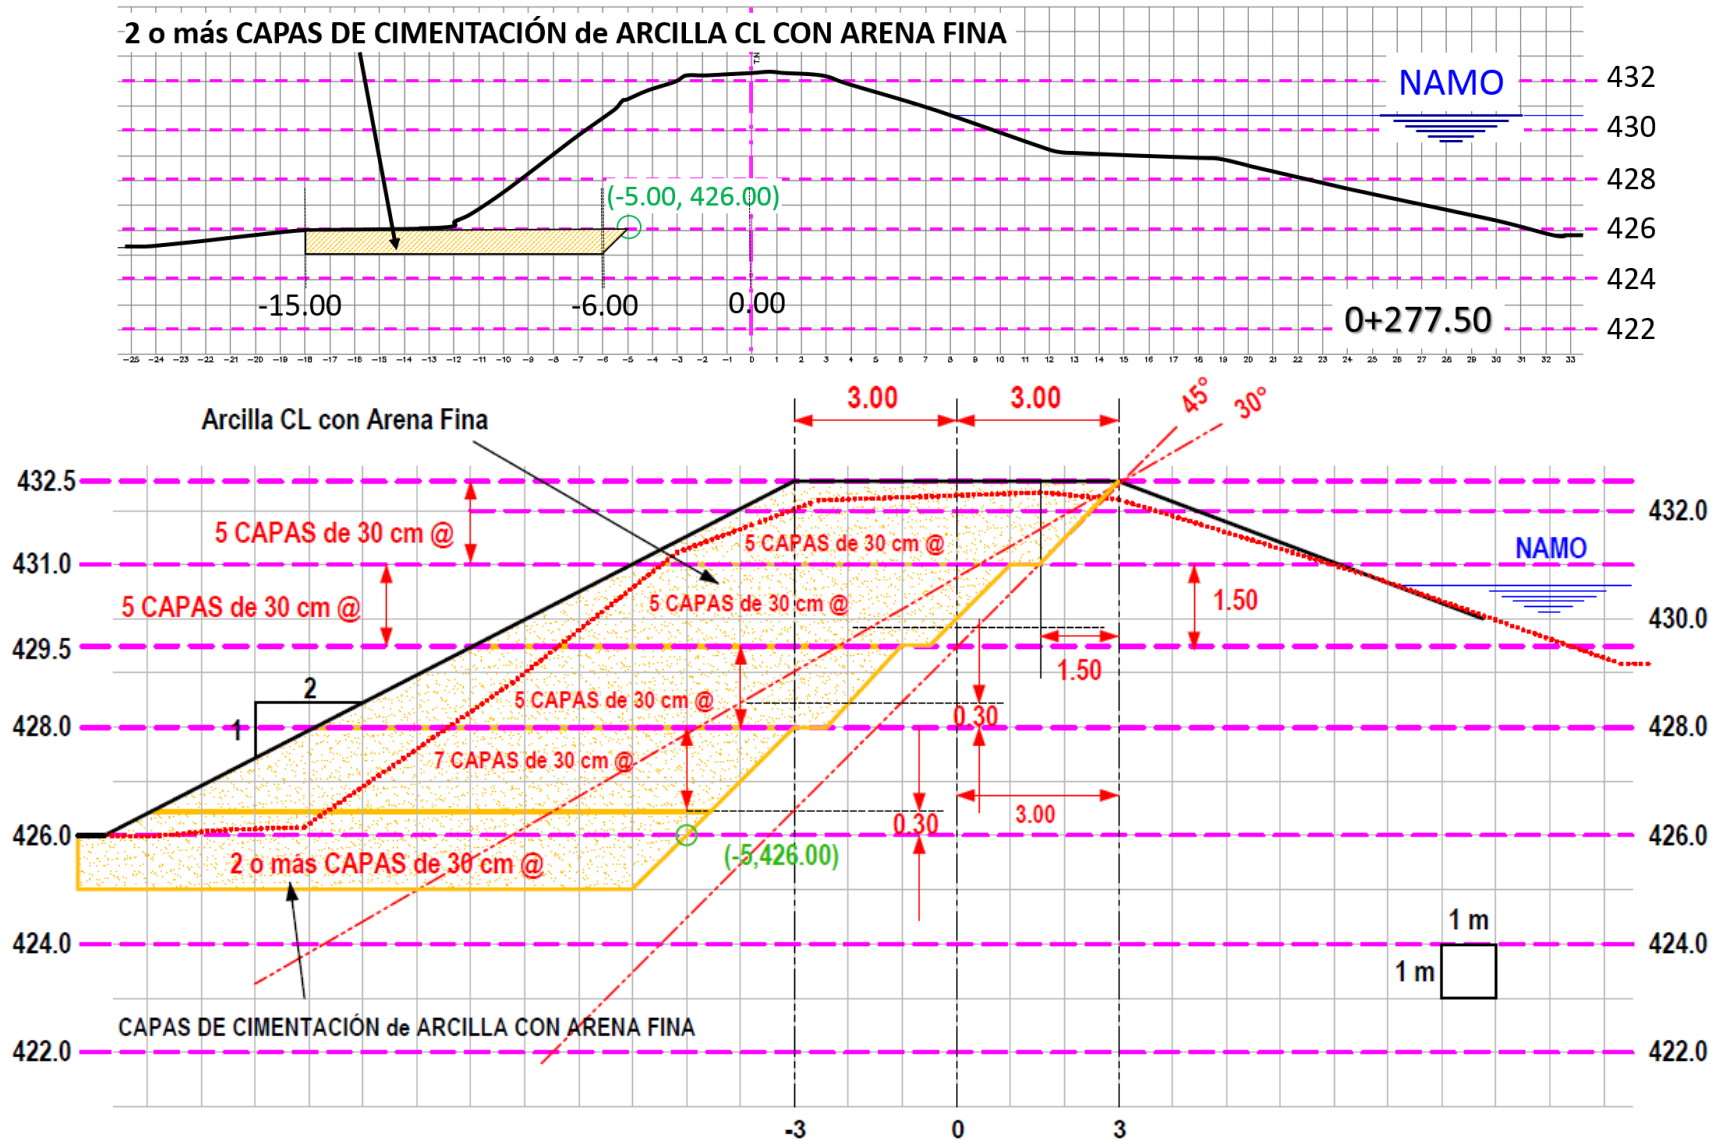
Figura VIII.8 Esquema de reconstrucción de la cortina entre las secciones 0+265 y 0+290.

- En caso que los responsables se comprometan a conservar la presa, se deberá rehabilitar la cortina en el sitio de falla ocurrida, retirando el material y en su lugar, colocar material impermeable un 2%, más-menos de la humedad óptima, compactando en capas de 20 cm al 95% de la prueba Proctor.

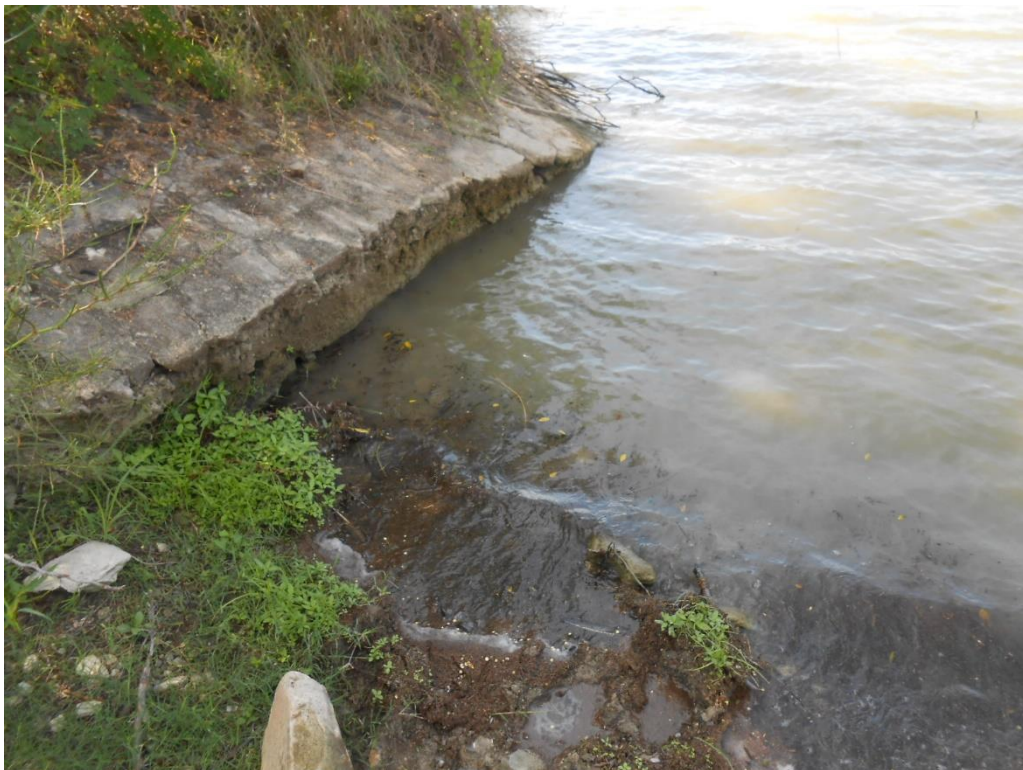
Fotografía VIII.1 Zona socavada en la base de la protección de mampostería, dentro del embalse.
