COMISIÓN NACIONAL DEL AGUA

**“ESTUDIOS ESPECIALIZADOS A CINCO PRESAS DE
ALMACENAMIENTO, DERIVADORAS Y BORDOS EN ALTO
RIESGO DEL NORESTE DEL PAÍS, AÑO 2016”**

NOMBRE OFICIAL: SAN ANTONIO DE LA PEGAJOSA

INFORME FINAL

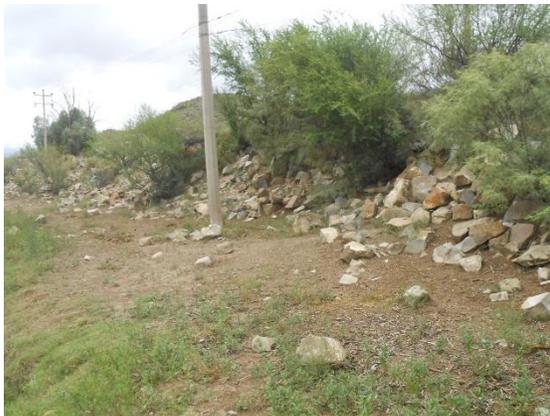
El talud aguas arriba tiene una pendiente 3H:1V y está protegido por una chapa de enrocamiento, que se encontró corrido y muy deteriorado en los tramos de cortina a la izquierda del vertedor e inmediatamente adyacente a la derecha del vertedor; conforme se avanza hacia el empotramiento derecho, el enrocamiento se aprecia en mejor estado.

Fotografía II.22 Aspecto del enrocamiento de protección del lado izquierdo del vertedor.

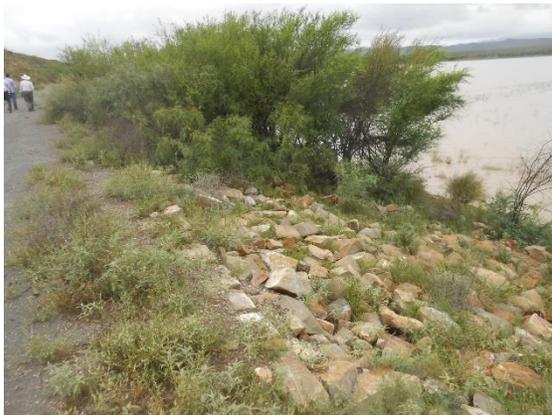
Se observó también sobre más del 70% de este talud, la presencia de vegetación arbustiva de dimensiones considerables, mayores a 3 m de altura, cuya eliminación debe realizarse con la metodología adecuada para evitar un deterioro severo a la cortina. La intensidad de la vegetación es mayor en la parte central de la presa y hasta las inmediaciones al empotramiento derecho, por ser la zona donde se acumula el agua en el embalse.

Fotografía II.26 Vegetación en la parte central de la cortina.

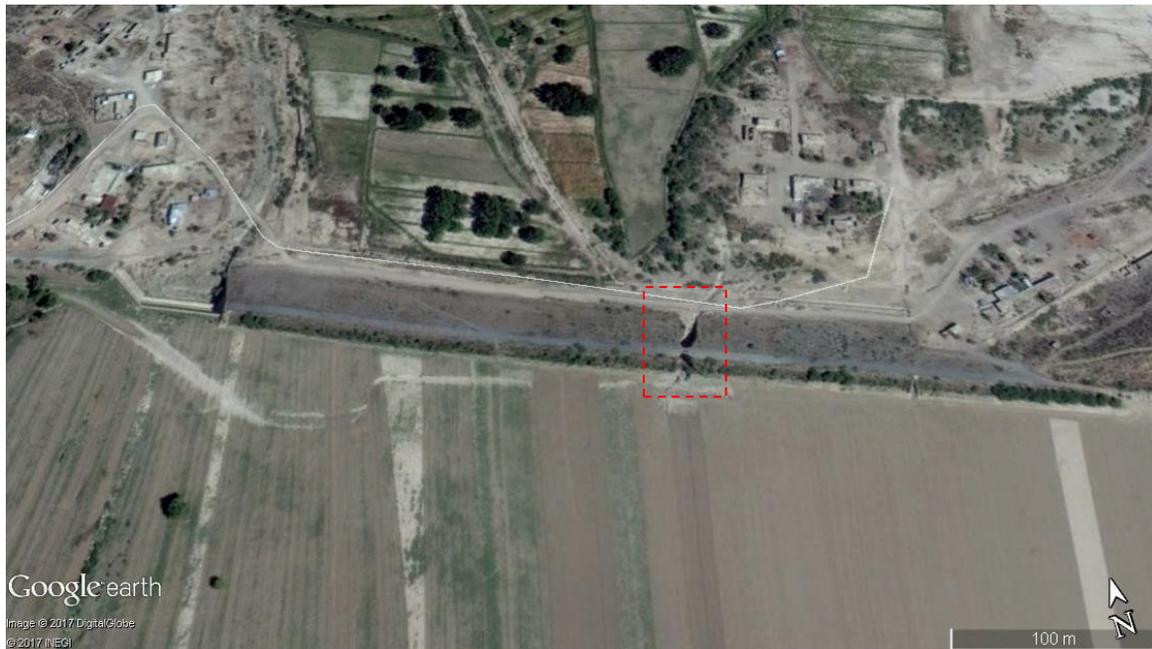
Un aspecto muy importante que decidió tratarse específicamente en este informe, se refiere a la zona de la cortina que falló por tubificación el 4 de agosto del 2014. Esta zona se ubica en el tramo de cortina que está al lado derecho de la obra de excedencias, aproximadamente a 270 m del muro derecho del vertedor. El área en planta de la falla se dimensionó en 120 m² y abarcó todo lo alto de la cortina, dejando sólo la parte de la corona.

Figura II.2 Panorámica de la falla de la presa San Antonio de la Pegajosa.

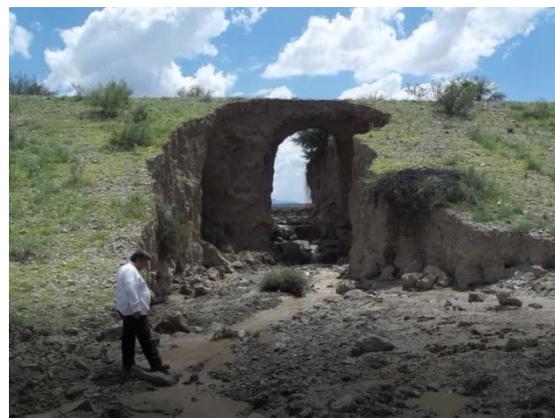
Fotografía II.35 Aspecto del talud aguas abajo, foto del 2014.

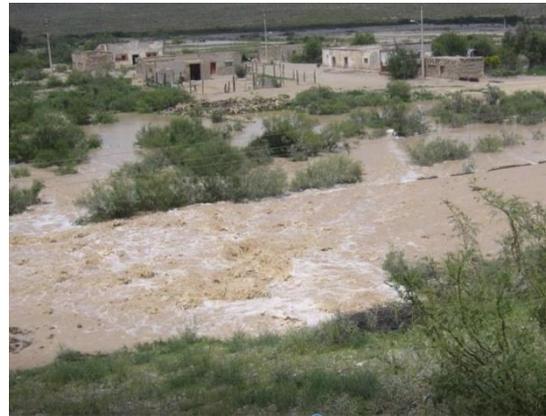
Fotografía II.37 Inundaciones de las casas aguas abajo de la presa, foto del 2014.

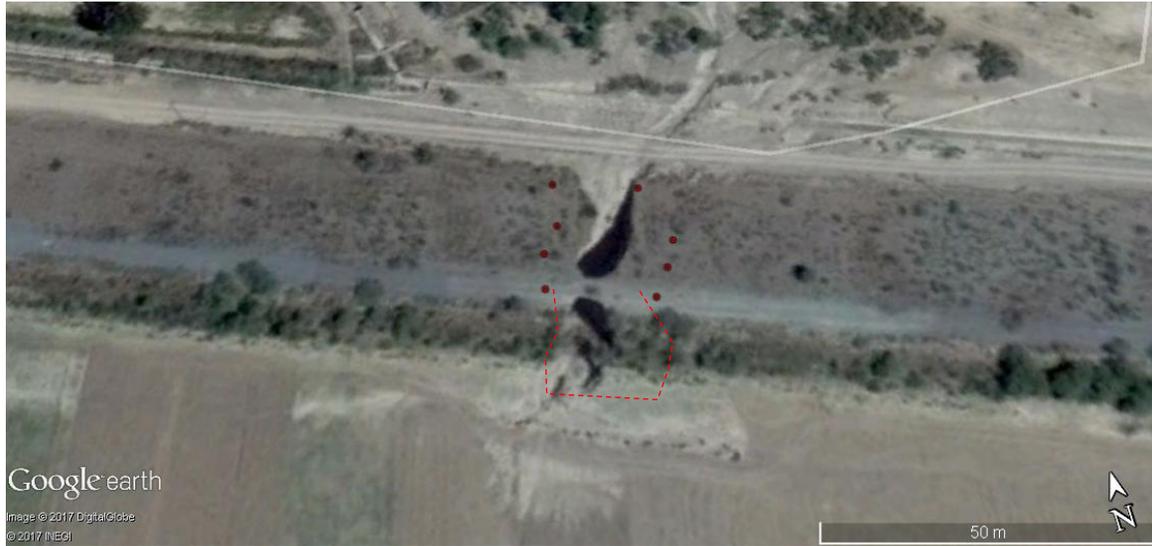
Durante la visita de inspección se revisó la parte reparada y se observó claramente que toda esta zona sobre el talud aguas abajo ha sufrido asentamientos que delimitan perfectamente la zona fallada. De hecho, se realizó un levantamiento con GPS manual y se ubicaron los puntos levantados sobre la fotografía del Google Earth y se apreció la correspondencia de manera muy precisa. En esta zona, en la parte alta del talud y sobre la corona se detectaron grietas longitudinales que indican que todo el material se encuentra en estado de falla incipiente. Evidentemente en esta zona existe mayor humedad que en el resto de la cortina, lo cual se demuestra con la mayor densidad de la vegetación respecto a las zonas aledañas.

Figura II.3 Levantamiento de la zona con asentamientos en la presa San Antonio de la Pegajosa.

Debido a las condiciones en las que se encuentra esta zona, es recomendable su inmediata atención, por lo que a la brevedad deben realizarse los trabajos de rehabilitación consistentes en retirar todo el material en estado de falla que fue colocado a volteo así como el relleno de rocas sobre el talud aguas arriba y sustituir con material de banco con un control de calidad estricto, para evitar que se repita la falla.

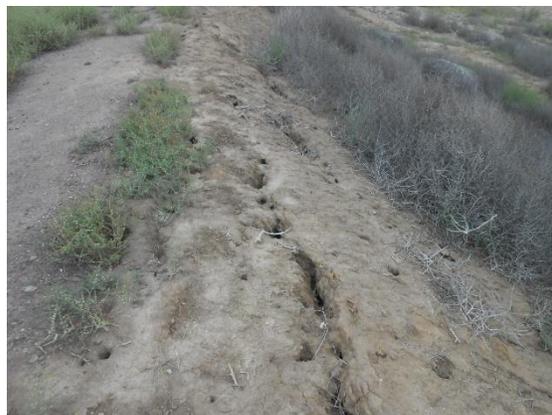
Fotografía II.40 Grietas longitudinales en la parte alta del talud aguas abajo.

La cortina original de la presa San Antonio La Pegajosa tiene grietas en la corona en el hombro del talud del respaldo aguas abajo, entre los cadenamientos 0+430 a 0+440 que se deberían a deficiencias en la reparación del respaldo aguas abajo luego del evento de agosto de 2010. Por otro lado, no existen árboles sobre la cortina, solo arbustos que se recomienda eliminar, desenraizándolos y reponiendo el suelo con una mezcla de grava (40%) y arena (20%) arcillosa (30%) compactada al 90% del peso volumétrico seco máximo de la prueba Proctor modificada y colocado en capas de 30 cm en estado suelto.

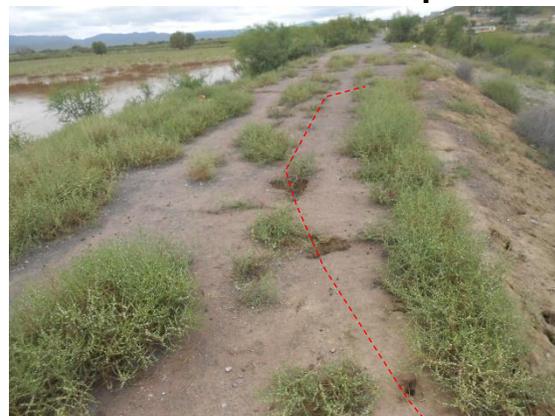
Fotografía II.41 Grietas longitudinales en la corona.

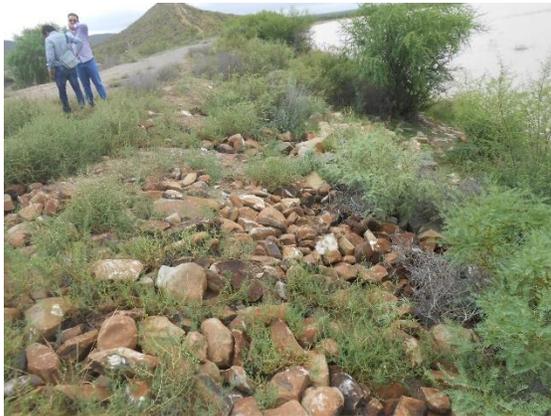
Sobre el talud aguas arriba fue donde la empresa no terminó los trabajos, por lo que los ejidatarios rellenaron con enrocamientos, razón por la cual no fue posible apreciar agrietamientos, sin embargo si se detectaron zonas con hundimientos y grietas longitudinales en el hombro, que indican también el estado de falla incipiente.

Fotografía II.42 Relleno de enrocamiento sobre la parte alta del talud aguas arriba.

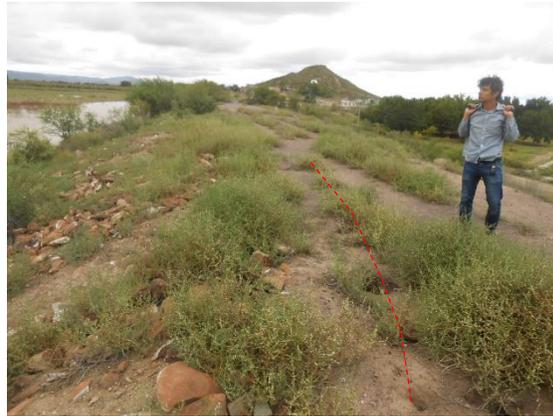
Fotografía II.43 Grieta longitudinal en el hombro aguas arriba.

El talud aguas arriba tiene algunos problemas de erosión por efectos del oleaje, pero no se observa una progresión importante en 15 años, entre 2001 y 2016. Sin embargo se requiere reacomodar el enrocamiento en general en el talud mojado, y en particular reparar la zona con grietas entre las estaciones 0+430 y 0+445.

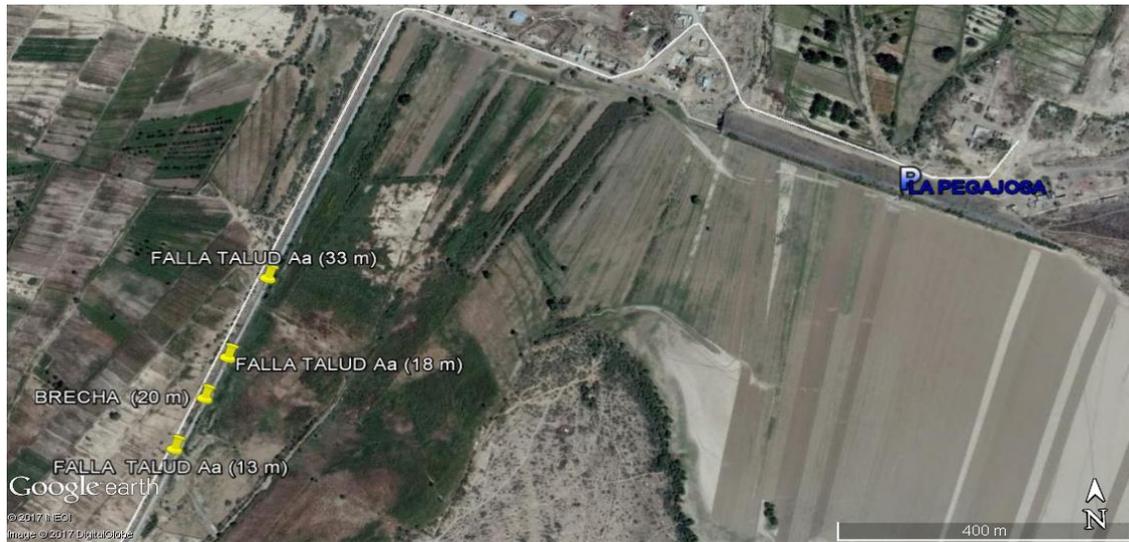
En el informe del 2015 se reportó el colapso de dos tramos del dique, además de fuerte erosión por desbordamiento, con la desaparición de más del 30% del talud aguas abajo, debido a las lluvias intensas del 20 y 21 de junio de ese mismo año. En esta visita de inspección se detectó una brecha de aproximadamente 20 m de longitud, por donde el flujo atraviesa el dique hacia las zonas de riego, mismas que han resultado inundadas por esta situación. Se observaron también tres puntos donde el talud aguas abajo ya falló y en donde están a punto de abrirse sendas brechas en el dique con longitudes de 33, 18 y 13 m, en los que se apreció la pérdida total del talud aguas abajo y de partes de la corona.

Figura II.4 Ubicación de los puntos con fallas en el dique de la presa San Antonio de la Pegajosa.

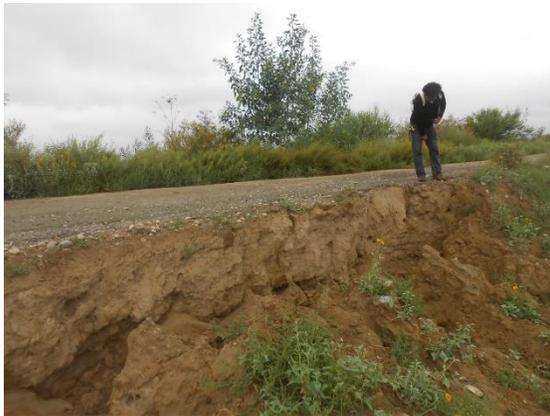
Fotografía II.50 Falla de 13 m del talud aguas abajo del dique.

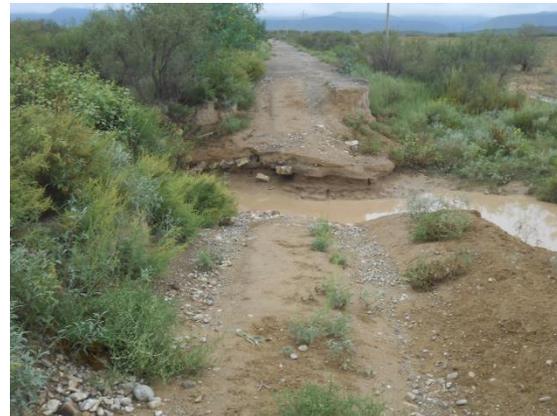
Fotografía II.51 Brecha de 20 m sobre el dique.

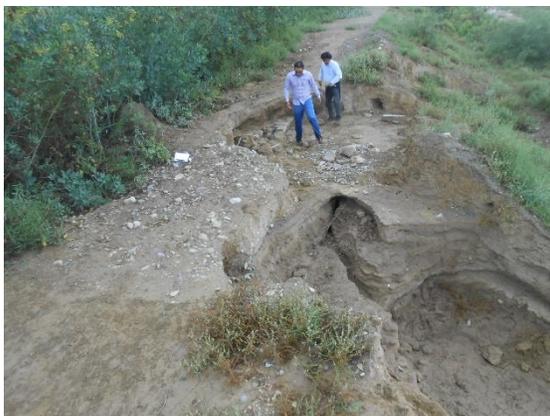
Fotografía II.52 Falla de 18 m del talud aguas abajo del dique.

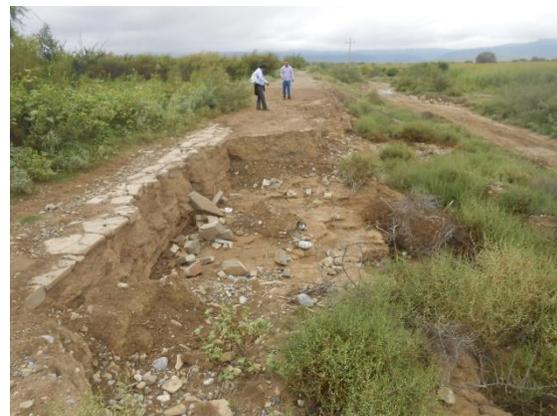
Fotografía II.53 Falla de 33 m del talud aguas abajo del dique.

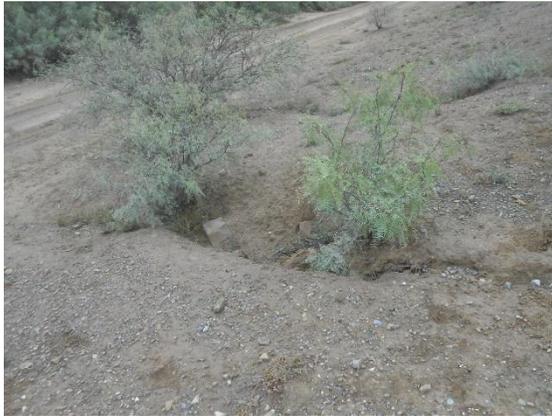
Aunque estos son los puntos con daños más importantes, también se observaron surcos de erosión pluvial en algunos otros puntos del talud aguas abajo. Este talud no tiene problemas severos de vegetación como el caso del de aguas arriba y sobre él se observaron restos de los trabajos de deshierbe realizados recientemente.

Fotografía II.54 Surcos de erosión pluvial sobre el talud aguas abajo.

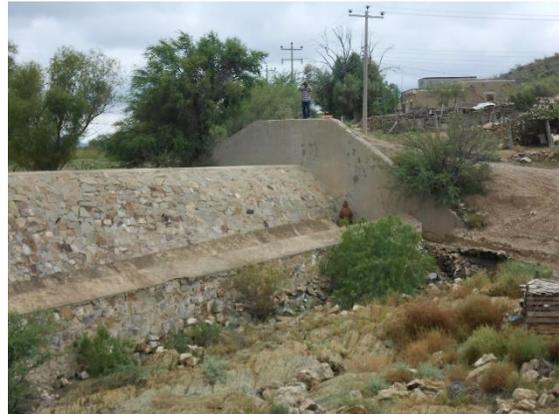
Fotografía II.68 Panorámica del muro izquierdo del vertedor.

Ambos muros se encontraron con cierto nivel de deterioro y desgaste, pero estables, sin grietas ni rasgos de asentamientos o desplomes, solo se recomienda eliminar los arbustos ubicados en sus proximidades cuyas raíces pueden afectarlos al ir creciendo. No se apreciaron erosiones en las zonas de contacto entre los muros y el tramo de cortina que se apoya en cada uno de ellos.

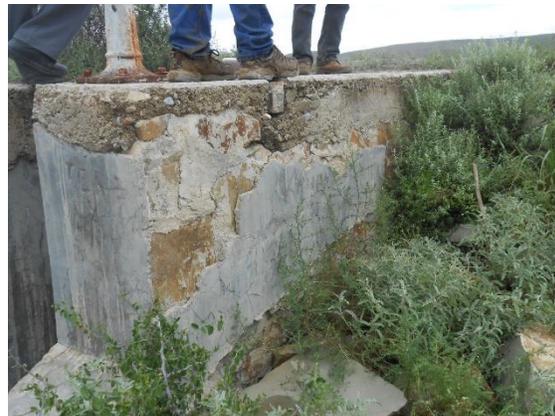
Fotografía II.72 Deterioro de la estructura de entrada.

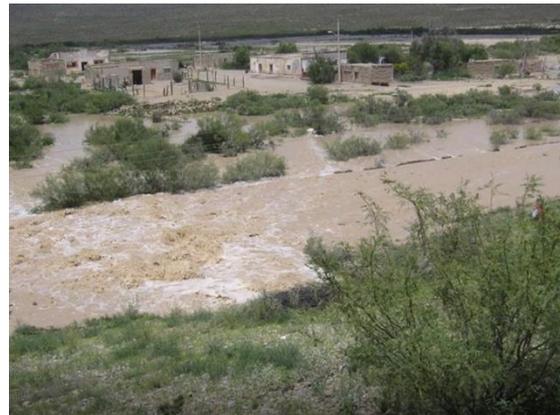
Fotografía II.84 Aspecto de las casas al pie de la presa durante la falla de 2014.

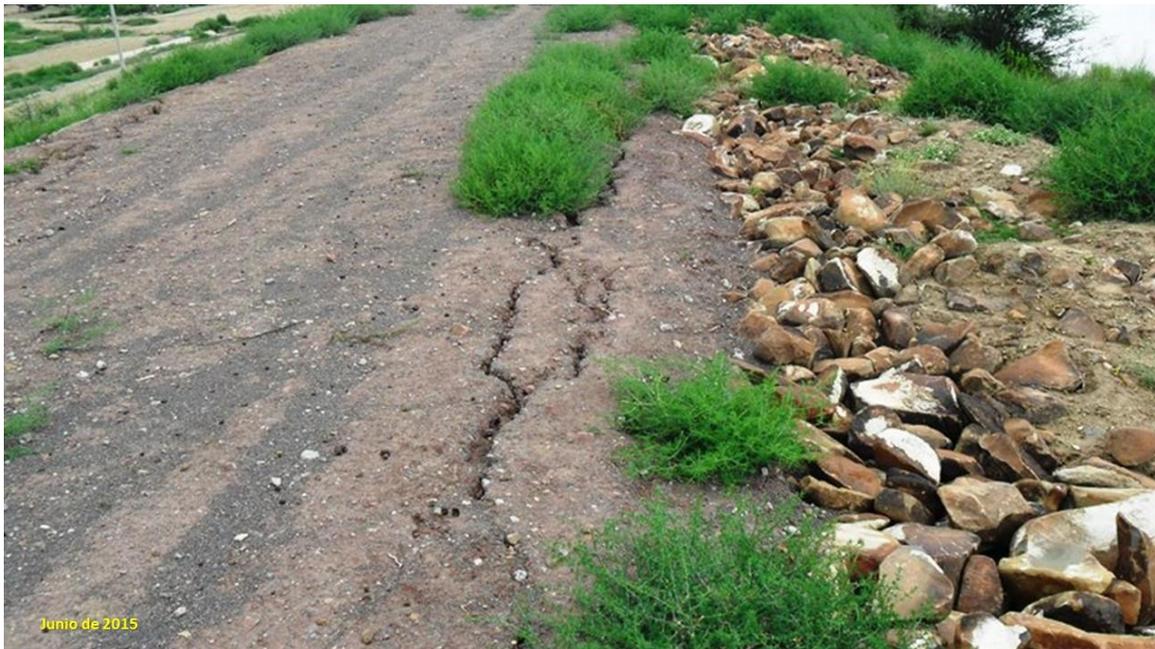
Fotografía VII.6 Daños aguas arriba en zona reparada en 2011.

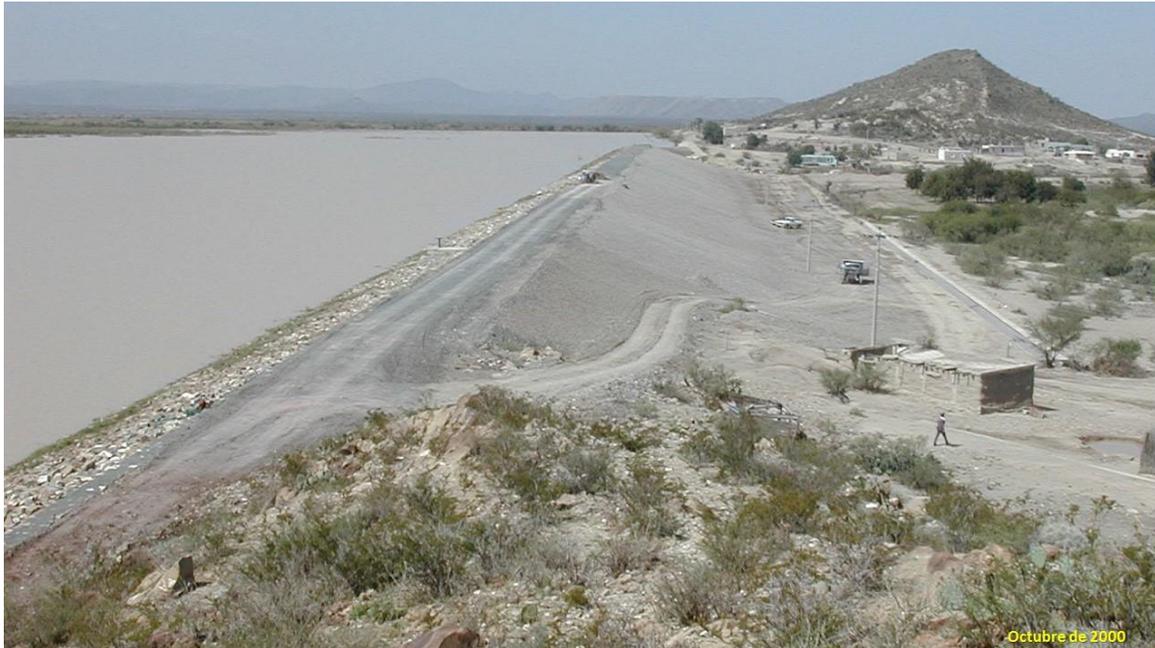
Fotografía VII.7 Reparaciones de la cortina en 2000 (foto) y 2011; al final los taludes quedaron con una pendiente variable entre 16 a 18° (3.27h:1v a 3.08h:1v).

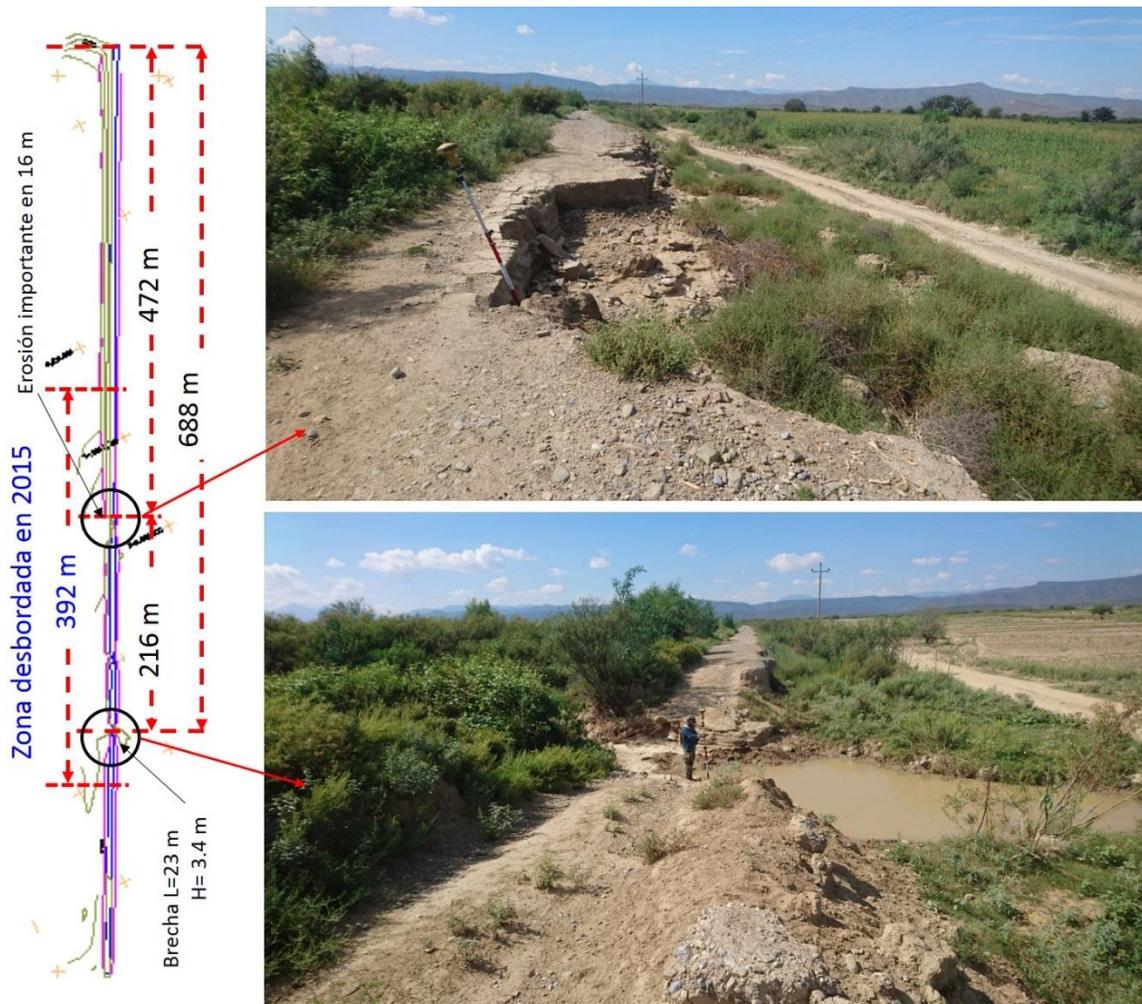
Fotografía VII.8. Zonas falladas del dique de la ribera de la margen izquierda en 2015.

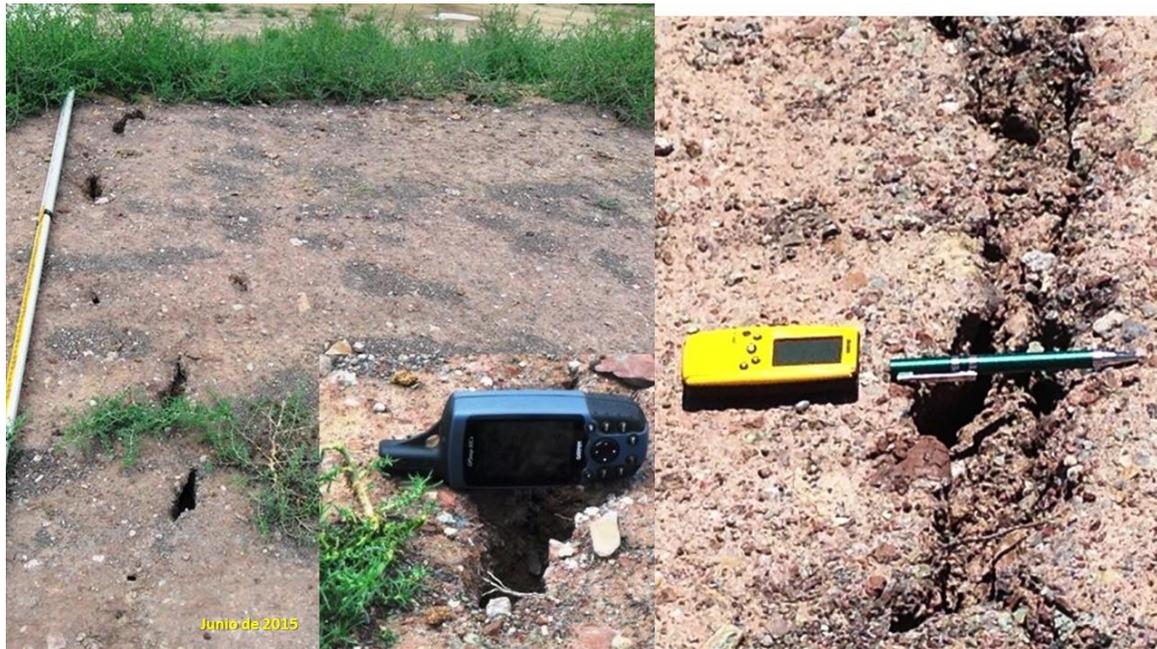
Fotografía VII.9 La cortina con daños en la zona reparada por aseguradora en 2011 a consecuencia de los daños provocados por desbordamiento en 2010.

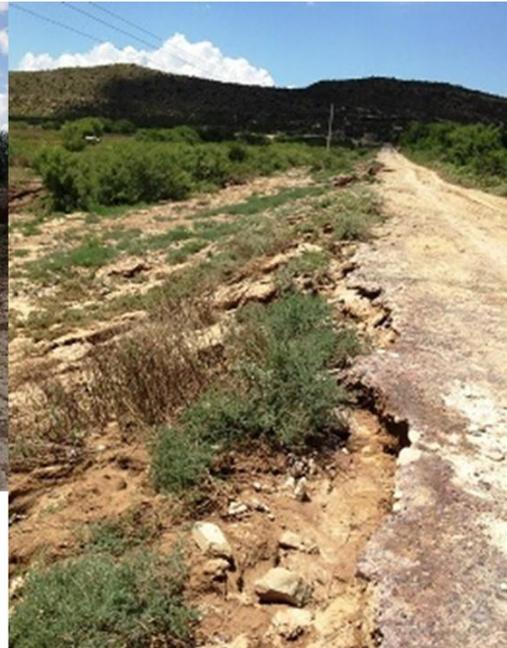
Erosión del talud aguas abajo del Dique en 2015

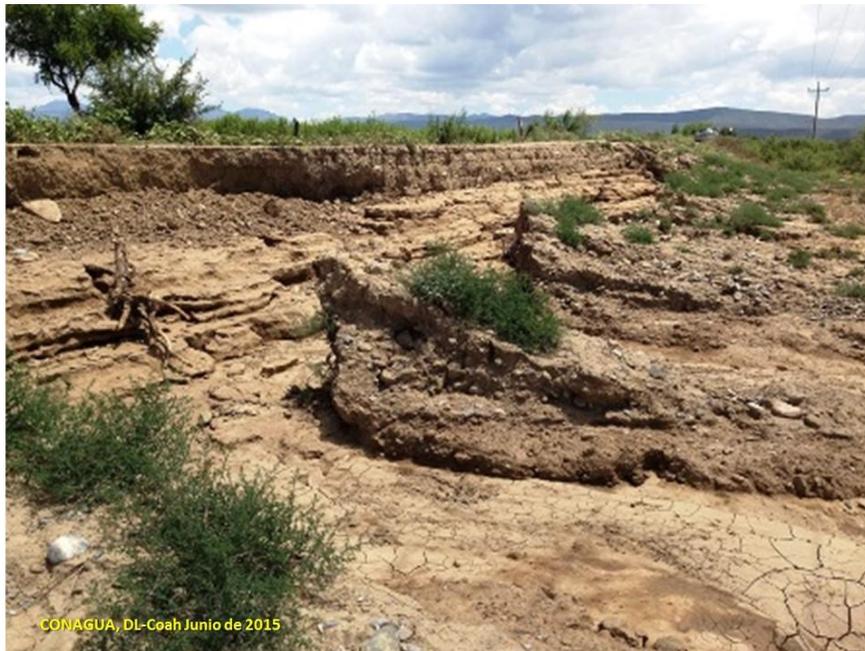
Fotografía VII.11 Vista de la pérdida del resplado aguas abajo del dique por el desbordamiento de junio de 2015, con hasta 6 m de altura.
