# La importancia de la composición del cemento portland en la mitigación del biodeterioro en la infraestructura hidráulica de concreto

María Eugenia Lara-Magaña

Instituto Mexicano de Tecnología del Agua

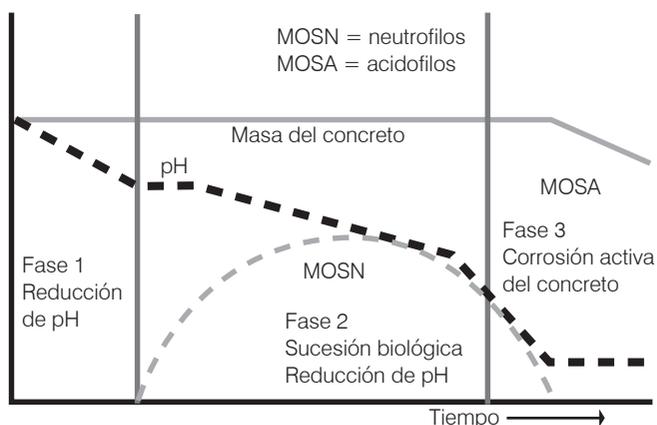
**Ilustración 1. Cambios en el pH y masa del concreto, al efectuarse la sucesión microbiana.**

La corrosión microbiológicamente inducida del concreto se conoce desde 1945, cuando Parker la descubrió y estudió de manera intensiva (Parker, 1945a, 1945b; 1947, 1951). Este biodeterioro es el resultado final de una secuencia de procesos que involucra las transformaciones bioquímicas de compuestos orgánicos e inorgánicos de azufre por la acción de bacterias aeróbicas y anaeróbicas. En la ilustración 1 se delimitan tres áreas que representan los tres cambios importantes del pH y disminución de masa que se dan durante el proceso de corrosión del concreto. En la primera, la reducción del pH se puede atribuir enteramente a un efecto químico del sulfuro de hidrógeno:

En la segunda, los cambios paulatinos del pH son provocados por una secuencia microbiana de organismos neutrófilos y acidófilos; finalmente, en la tercera sección, altas concentraciones de *Acidithiobacillus thiooxidans* son asociadas con pH de entre 0.5 y 1.0 en la superficie del concreto, que termina por disolverse (fenómeno estudiado por Rigdon y Beardsley, 1956; Milde et al., 1983; Sand, 1987).

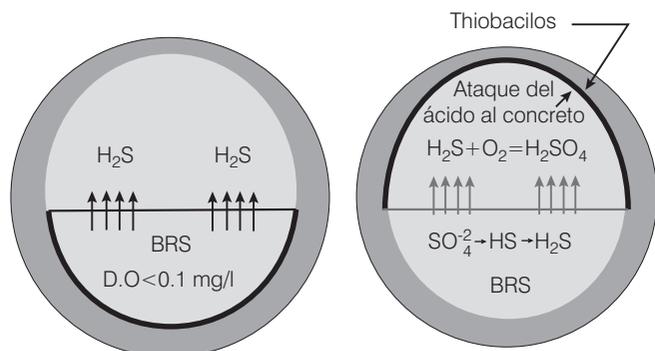
**Ilustración 2. Mecanismo de corrosión en un tubo de albañal.**

Cuando este fenómeno se presenta en los tubos de albañal (ilustración 2), la parte sumergida del tubo se encuentra típicamente cubierta de una biopelícula (representada por una línea oscura, en el círculo de lado izquierdo, mitad inferior) compuesta de un amplio consorcio microbiano. Cuando el contenido de oxígeno disuelto en el agua residual es menor a 0.1 (en mg·l<sup>-1</sup>), en esta biopelícula se puede presentar un ambiente anaerobio, que provee las condiciones necesarias para

el crecimiento de las bacterias reductoras de sulfatos (Diercks *et al.*, 1991; Islander *et al.*, 1991; Mori *et al.*, 1992). En los sedimentos del albañal se encuentran disponibles diversos sulfatos; las bacterias reductoras de sulfatos utilizan la energía liberada en estos procesos de oxido-reducción del azufre, y transforman ácidos orgánicos y alcoholes, producto de varios tipos de procesos de fermentación anaeróbica, en aldehídos y sulfuro de hidrógeno, con la concomitante reducción de sulfatos a sulfuros (Smith, 1993). El sulfuro de hidrógeno producido se difunde fuera de la biopelícula y se disuelve en el cuerpo del agua que fluye en el albañal, a las condiciones de pH de la mayoría de las aguas residuales. El sulfuro de hidrógeno se disocia en hidrosulfuro ( $\text{HS}^-$ ) y sulfuro de hidrógeno ( $\text{H}_2\text{S}$ ). Estos productos, que se encuentran disueltos, se desprenden rápidamente como gases a la atmósfera interior del tubo y terminan por ser absorbidos por la biopelícula en la parte seca de la corona interior del tubo (representada por una línea negra, círculo derecho, parte superior en la ilustración 2). Ahí, el gas (mezcla de  $\text{HS}^-$  y  $\text{H}_2\text{S}$ ) puede ser metabolizado hasta ácido sulfúrico ( $\text{H}_2\text{SO}_4$ ) por las bacterias oxidantes del azufre (*Acidithiobacillus*) (Cho y Mori, 1995; Sydney *et al.*, 1996; Davis *et al.*, 1998):

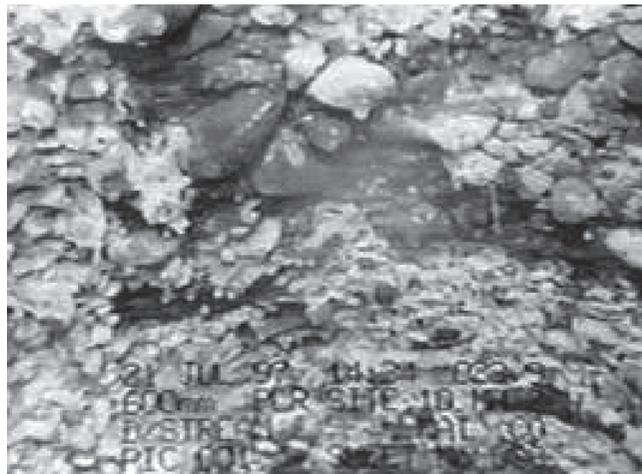
**Ilustración 3. Video del interior de un tubo de albañal mostrando la corrosión.**

El ácido sulfúrico resultante es utilizado por la bacteria para disolver el hidróxido de calcio [ $\text{Ca}(\text{OH})_2$ ], el carbonato de calcio ( $\text{CaCO}_3$ ) y aun parte del silicato de calcio ( $\text{Ca}_3\text{SiO}_5$ ) del concreto, lo que lleva a la corrosión del tubo (ilustraciones 3 y 4).

En la ciudad fronteriza de Reynosa, Tamaulipas, se tomó un video del interior de un drenaje cercano a la zona industrial (ilustraciones 3 y 4). La corrosión interior de los tubos estaba bastante avanzada; se podía ver cómo el agregado ya había sido expuesto.

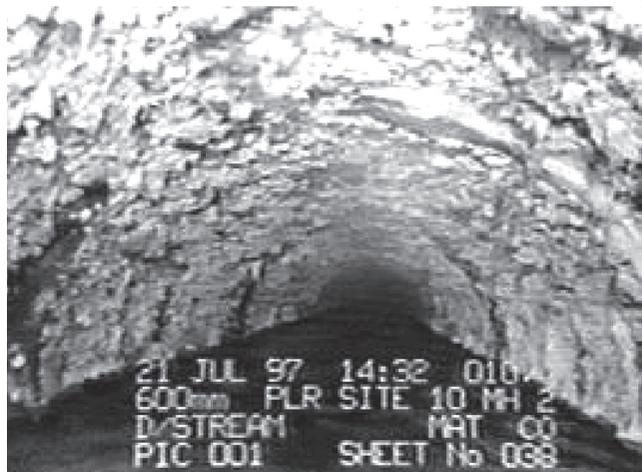
**Ilustración 4. Video de la corona interior de un tubo de albañal mostrando la corrosión.**

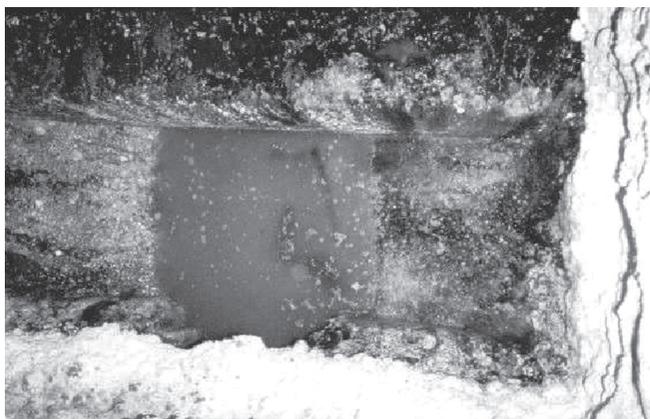
**Ilustración 5. Las bacterias en el concreto corroído producen capas de  $\text{CaSO}_4$ .**

La subsiguiente oxidación microbiana proporciona el impulso que contribuye a que el sulfuro de hidrógeno penetre profundamente la estructura porosa y sea transformado en ácido sulfúrico; este ácido sirve de herramienta a las bacterias para neutralizar las sustancias alcalinas del concreto y propiciar su disolución, permitiendo que el ácido mismo penetre cada vez más adentro del cuerpo del concreto. Al mismo tiempo, el producto de la solubilización es expulsado a la superficie. Este producto expulsado, compuesto por una mezcla de sales disueltas, se seca en el exterior y es de apariencia espumosa. Es por esto que el concreto corroído generalmente está cubierto por una capa blanca esponjosa, constituida principalmente por sulfato de calcio (ilustración 5).

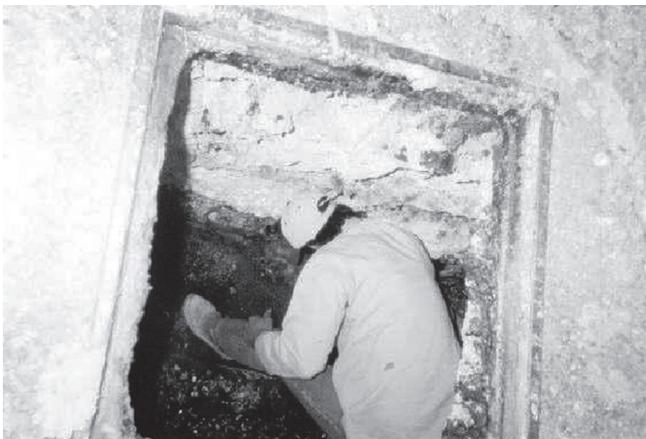
**Ilustración 6. Un registro de drenaje altamente corroído en la frontera.**
