**INFORME FINAL
PROYECTO HC-1619.3**

**ESTUDIO GEOTÉCNICO-ESTRUCTURAL DEL COMPORTAMIENTO
DE LOS APOYOS MARGINALES DE LOS PUENTES PIGUA I, II Y III
EN VILLAHERMOSA, TABASCO.**

**Informe final
Agosto 2016**

Instituto Mexicano de Tecnología del Agua

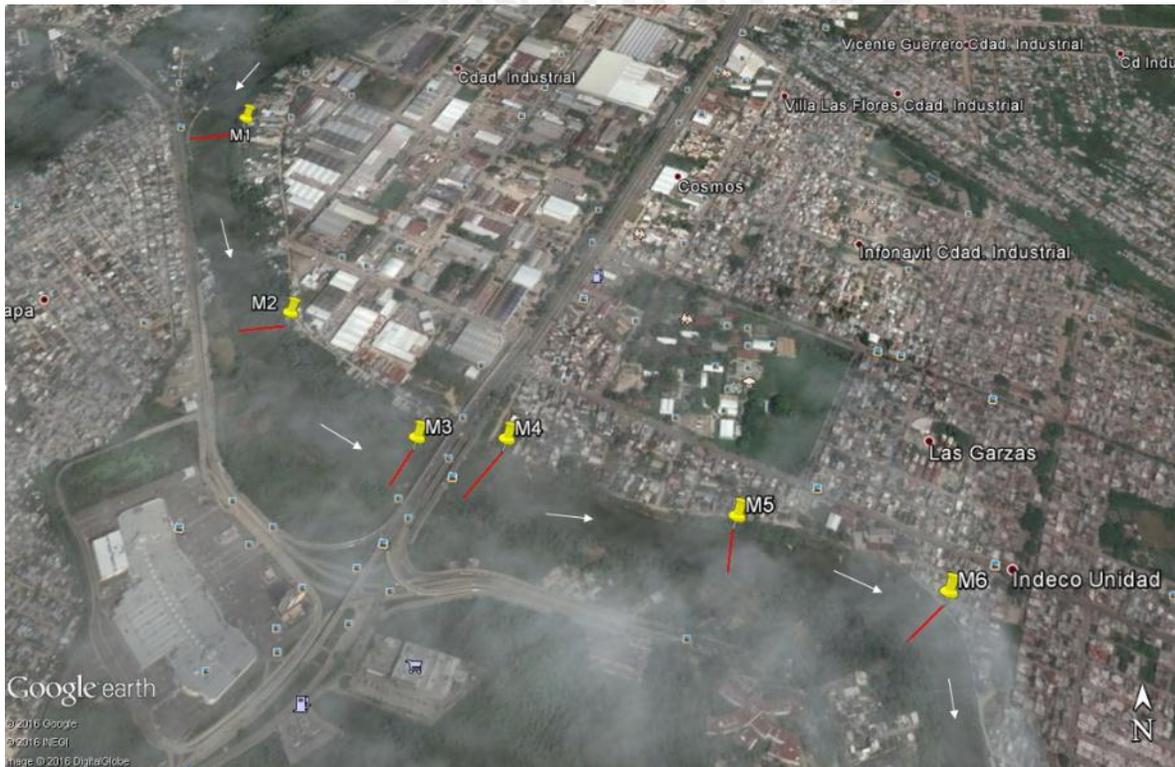
Figura 3.1. Estaciones de muestreo.

De las seis estaciones de muestreo, tres (M1 a M3) se ubicaron aguas arriba de los puentes la Pigua y las tres restantes (M4 a M6) se ubicaron aguas abajo, distribuyéndose de la siguiente forma:

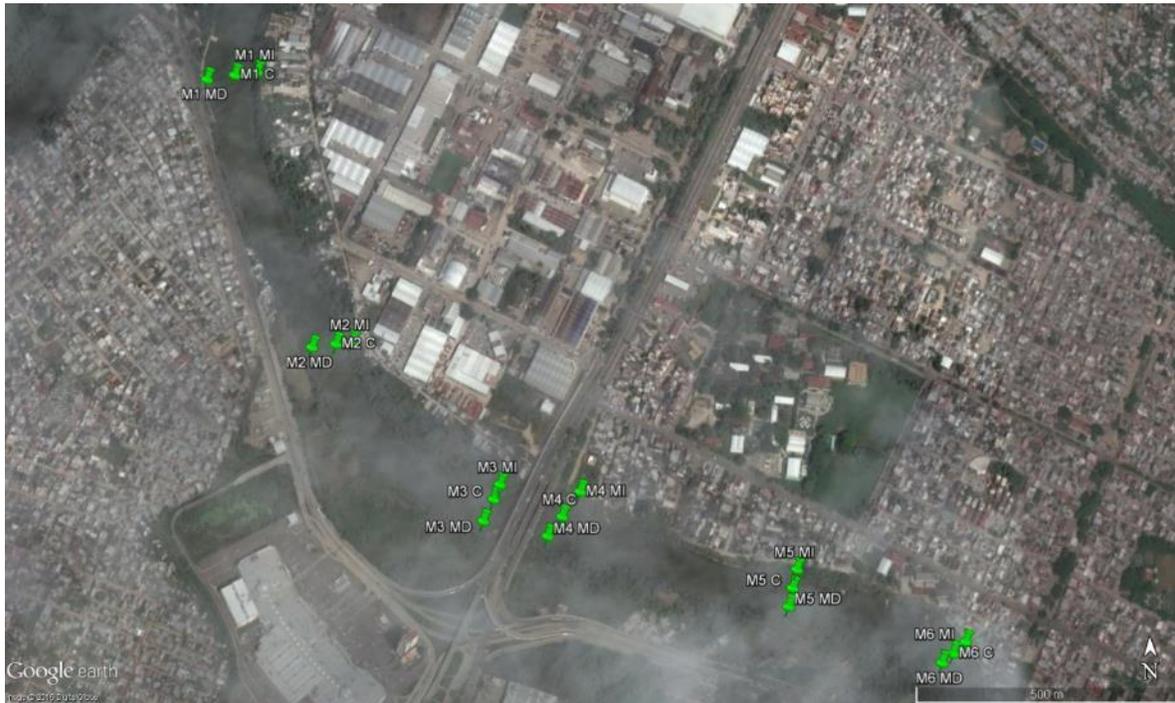
Figura 3.2. Puntos de muestreo.

Cada estación de muestreo se conformó en total por tres muestras alteradas obtenidas del fondo del cauce, estas muestras se distribuyeron en cada margen y la restante al centro del cauce. En la figura 5.2 se muestran las muestras tomadas por sección y su nomenclatura (MD= margen derecha, C= centro y MI= margen izquierda).

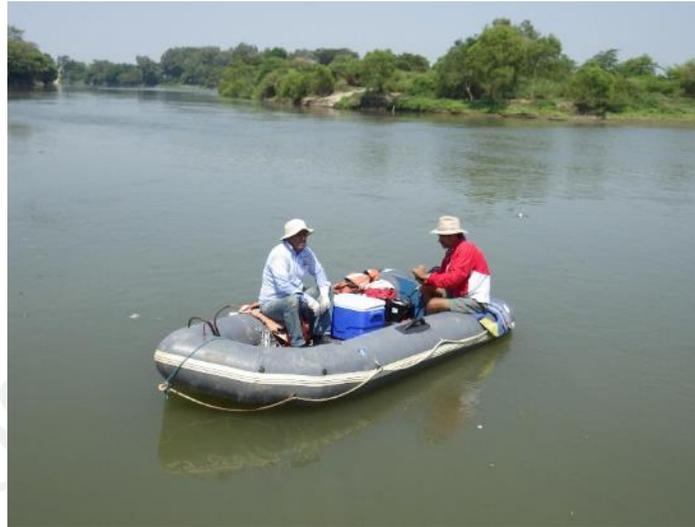
- Lancha tipo ZODIAC, Marca: AVON BS MA 16 Modelo: ROVER R3-80, Potencia: 20 H.P. Capacidad máxima: 6 personas o 450 kg, impulsada por motor de gasolina fuera de borda marca Evinrude, modelo Fisherman con potencia de 5.5 HP o por motor eléctrico fuera de borda marca MotorGuide PowerPlus Modelo T 30 de 12 Volts y 7 velocidades, 5 de avance y 2 de reversa alimentado por una batería de ciclo profundo o gel de alto rendimiento marca Optima Batteries Johnson Controls y una batería marina de arranque marca Duralast.

Figura 3.3. Lancha para muestreo en el cauce.

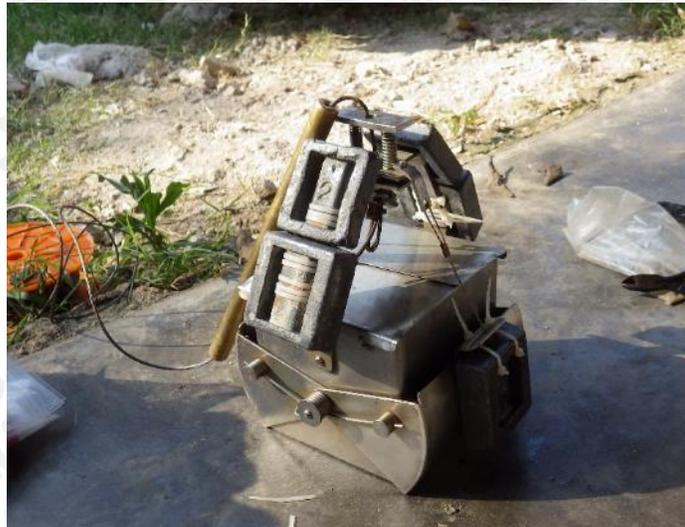
- Draga tipo Ekman, bolsas de plástico, etiquetas y plumones indelebles.

Figura 3.4. Draga tipo Ekman utilizada.

El muestreo del material del fondo del cauce se realizó con draga tipo Ekman con el siguiente procedimiento:

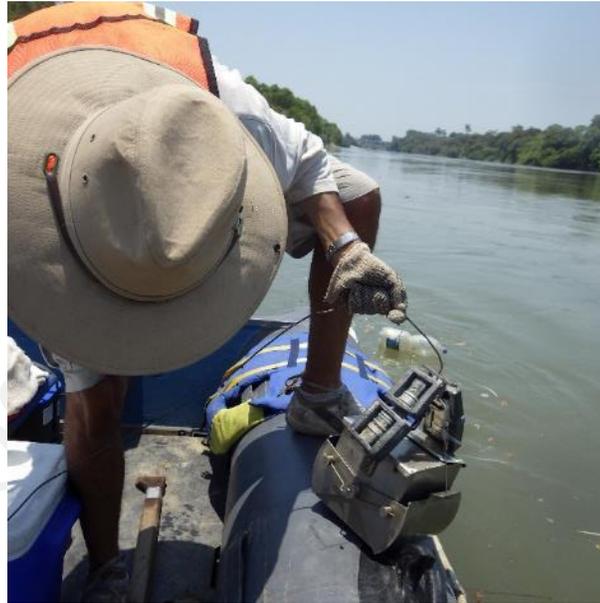
1. Inicialmente se prepara la draga en la superficie de la lancha abriendo las mandíbulas y colocando los seguros del sistema de cierre automático.

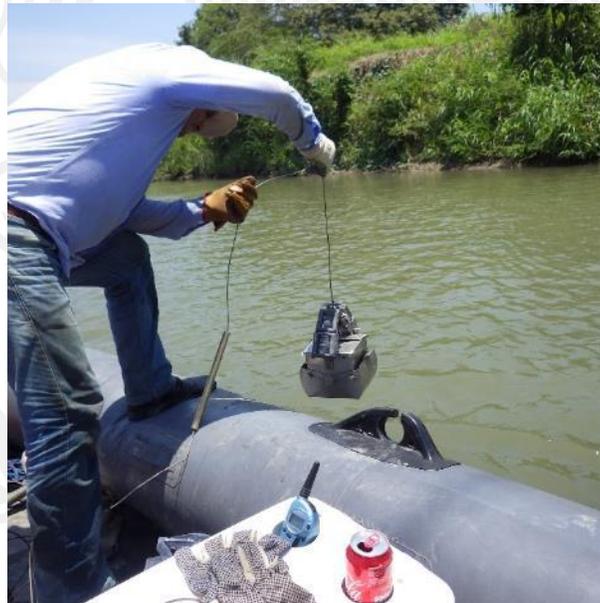
2. Se baja la draga, cuidando la verticalidad, hasta tocar con el fondo del embalse.

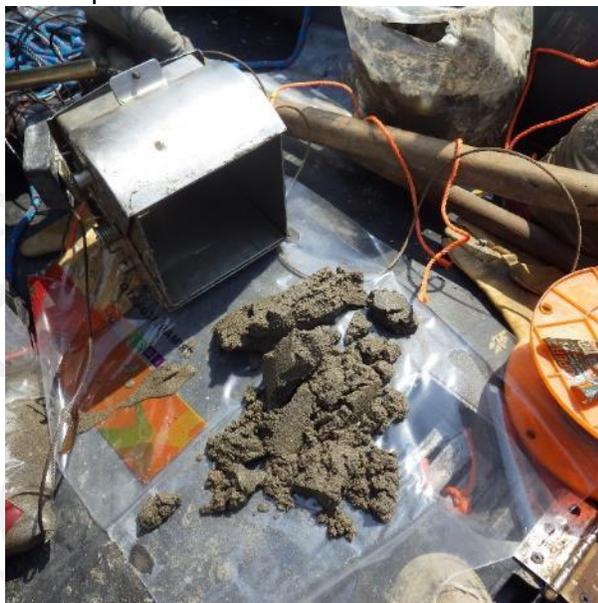
5. Se iza la draga de manera lenta con la finalidad de no perder muestra del sedimento en el levantamiento.
6. Ya con la draga en la superficie de la lancha, se revisa que haya sido tomada la muestra del sedimento en cantidad suficiente, lo cual depende del buen funcionamiento del sistema de cierre automático. En ocasiones se requieren varios lances para completar la cantidad necesaria de sedimento.

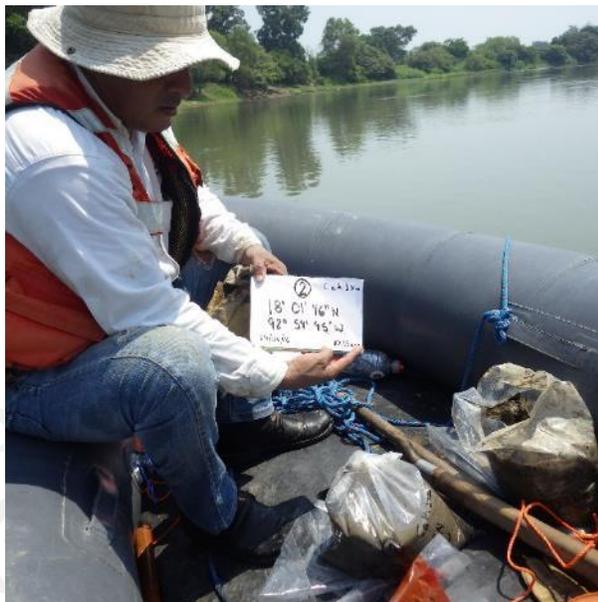
7. Si la draga trae la cantidad suficiente de muestra, entonces se elimina el exceso de agua y se procede a coleccionar el sedimento en bolsas de plástico adecuadas. Finalmente se etiqueta e identifica la muestra para fines de laboratorio.

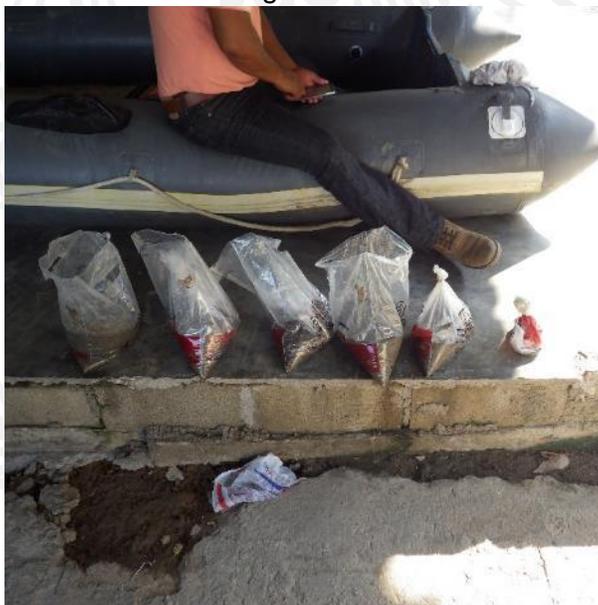
8. Todas las muestras tomadas, fueron georeferenciadas y correctamente empaquetadas, identificadas y protegidas para su traslado al laboratorio para su caracterización sedimentológica.

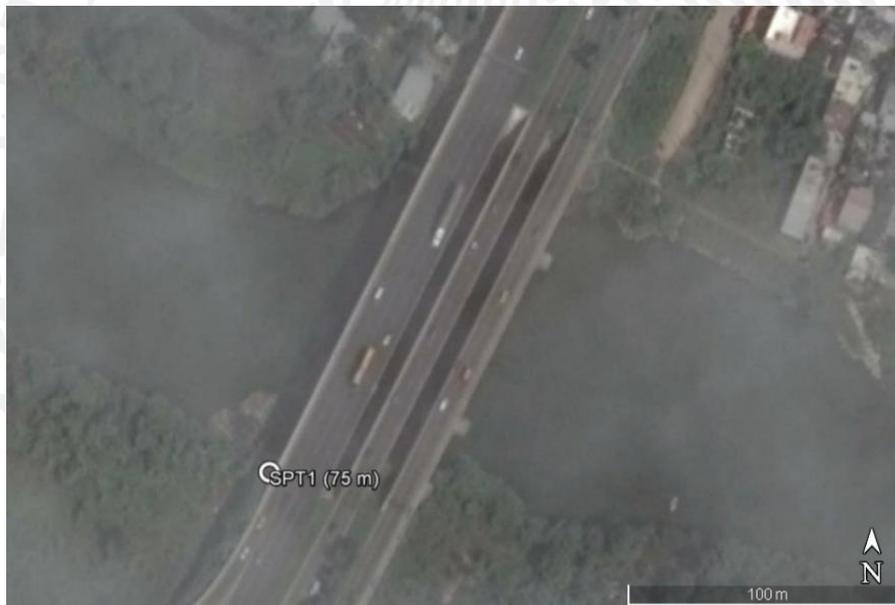
Figura 4.1. Ubicación del sondeo de penetración estándar SPT-1.

El sondeo se ubicó lo más cercanamente posible a los apoyos o pilas del puente La Pigua III en margen derecha, que son los que se encuentran con problemas de inestabilidad, con el fin de cubrir la zona donde está cimentado dicho puente. En la figura 12.1 se muestra el punto exacto del sondeo mismo que fue referenciado topográficamente con el banco de nivel establecido para fines de este proyecto ubicado en margen izquierda en esa misma zona, con el fin de que tuviera concordancia con el resto de las mediciones que se realizaron. Las coordenadas UTM de este sondeo son $X=509613$, $Y=1992475$ y $Z=4.70$ msnm.

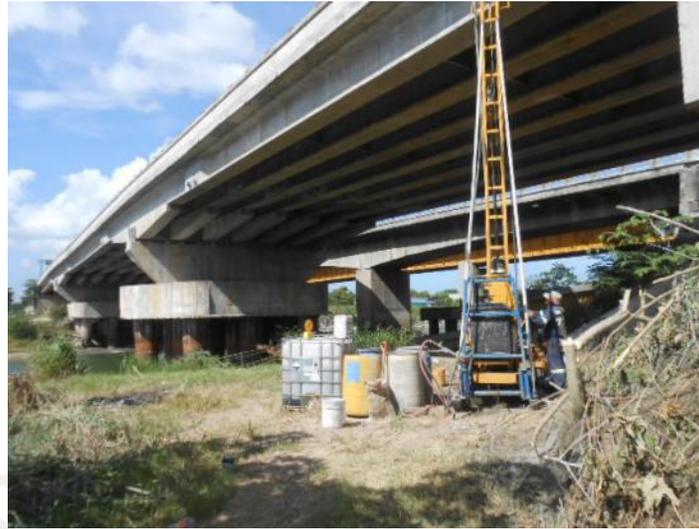
El sondeo se realizó a 75 m de profundidad con la técnica conocida como SPT con recuperación continua de muestras. Durante el proceso se determinó el número de golpes N a lo largo de todo el sondeo y el nivel de aguas freáticas. La ejecución se realizó con base en la norma *ASTM D1586 Standard Test Method for Standard Penetration Test (SPT) and Split-Barrel Sampling of Soils*.

Figura 4.2. Sondeo de penetración estándar SPT-1.

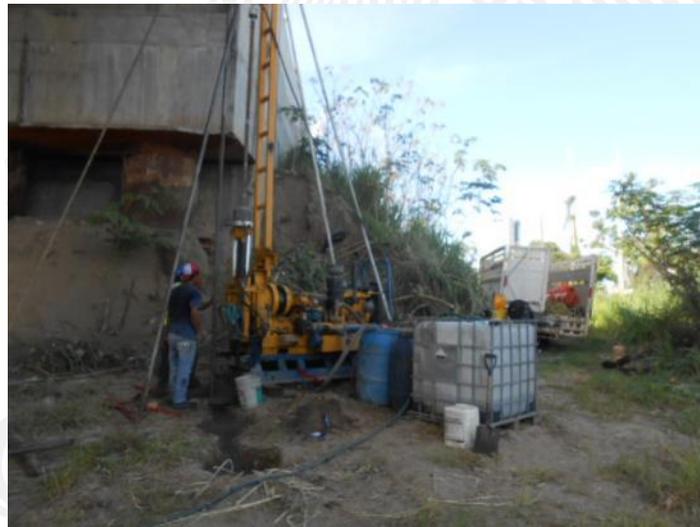
Figura 4.3. Sondeo de penetración estándar SPT-1.

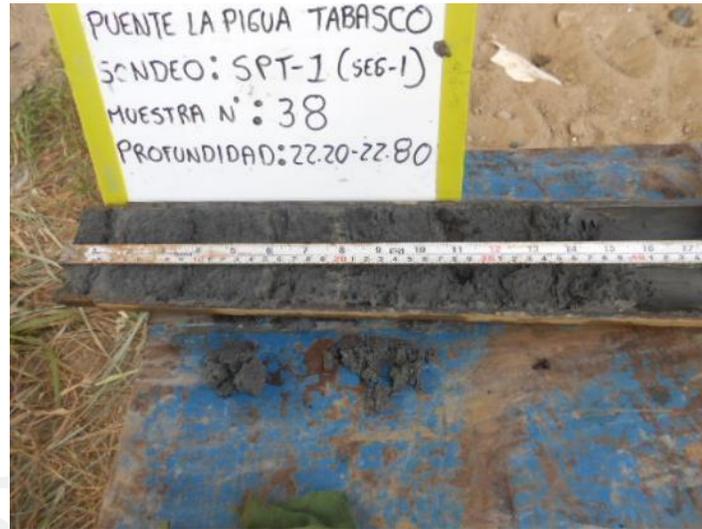
Figura 4.4. Aspecto de una muestra obtenida del SPT-1.

Las muestras recuperadas se identificaron en campo y fueron debidamente etiquetadas y empacadas para su transporte al laboratorio de mecánica de suelos para su caracterización por parte de la SCT, quienes proporcionarían los resultados al IMTA.

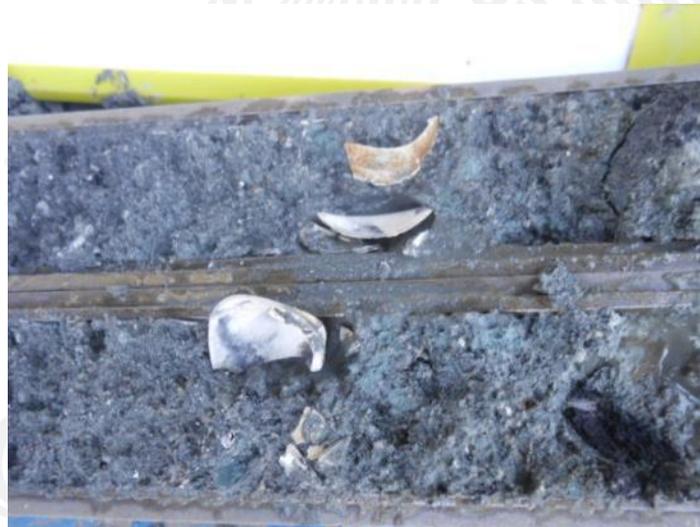
Figura 4.5. Conchas de moluscos en una muestra obtenida del SPT-1.

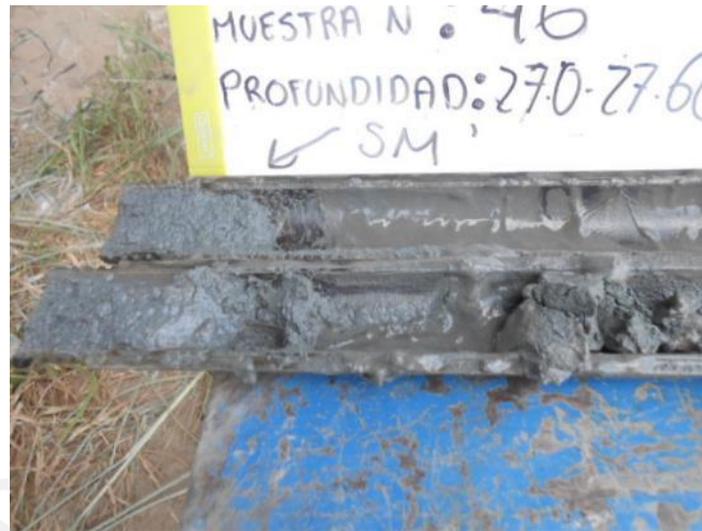
Figura 4.6. Consistencia muy blanda de una muestra obtenida del SPT-1.

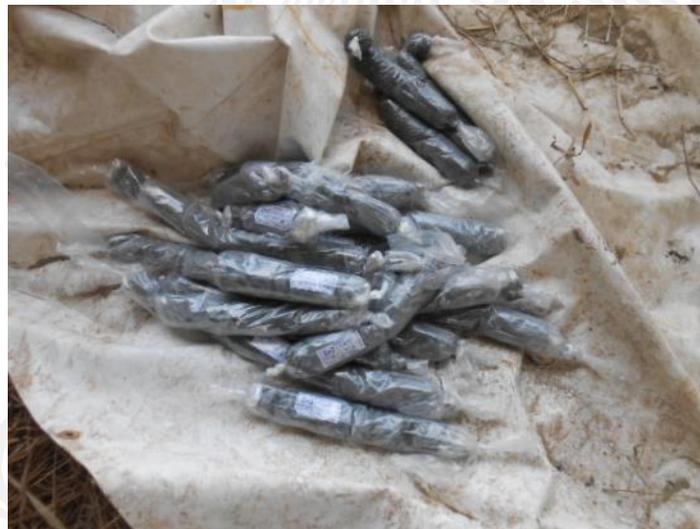
Figura 4.7. Aspecto de las muestras del SPT-1, debidamente empaquetadas e identificadas.

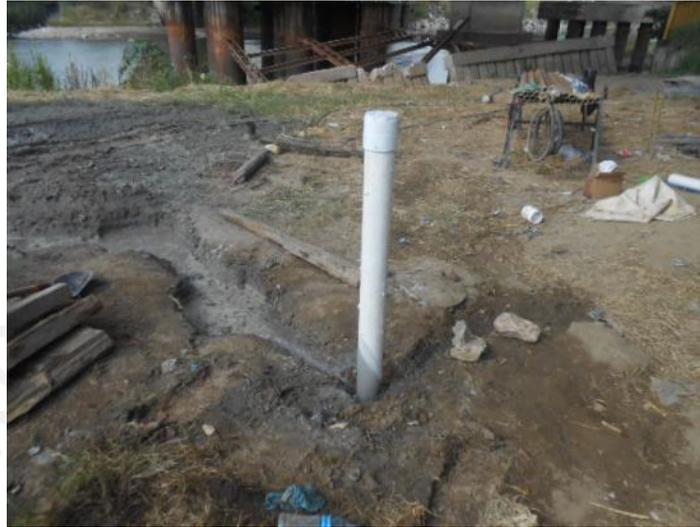
El sondeo se dejó adomado con tubería de PVC cédula 40 para evitar que se cierre y debidamente tapado, ya que este pozo sería utilizado para introducir los sensores para los estudios geofísicos para determinar la profundidad de desplante de los pilotes.

Figura 4.8. Sondeo adomado con PVC cédula 40.

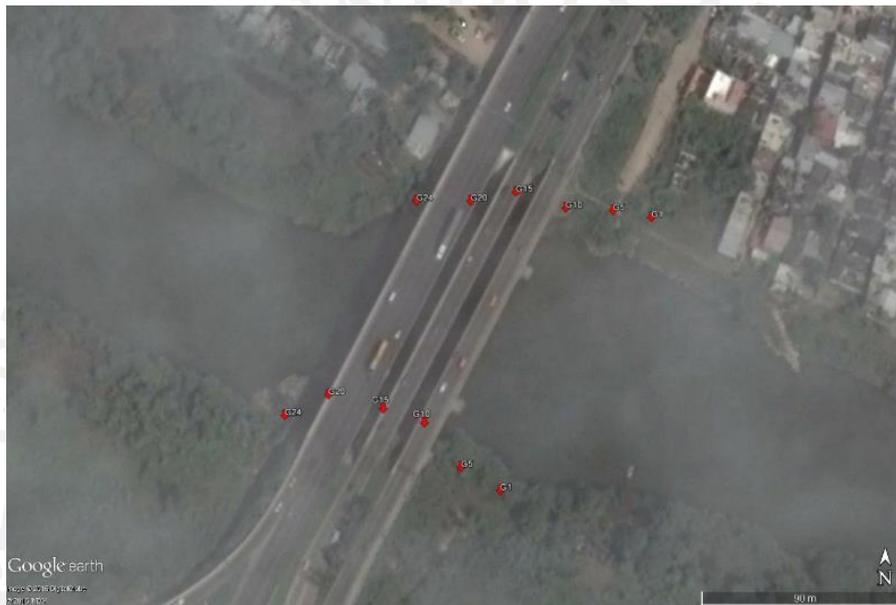
Figura 5.6. Ubicación de geófonos en ambas márgenes.

La prospección sísmica en ambas márgenes, en la zona donde se desplanta el sistema de puentes La Pigua se realizaron con la técnica de ondas superficiales conocida como MASW (*Multi Analysis Spectral Wave*), de manera idéntica a la utilizada para la determinación del espesor del aluvión, que se describió en el capítulo 2.8. La única diferencia consistió en que ahora los 24 geófonos se instalaron sobre el terreno abarcando todo el ancho de los tres puentes, tal como se muestra en la figura siguiente.

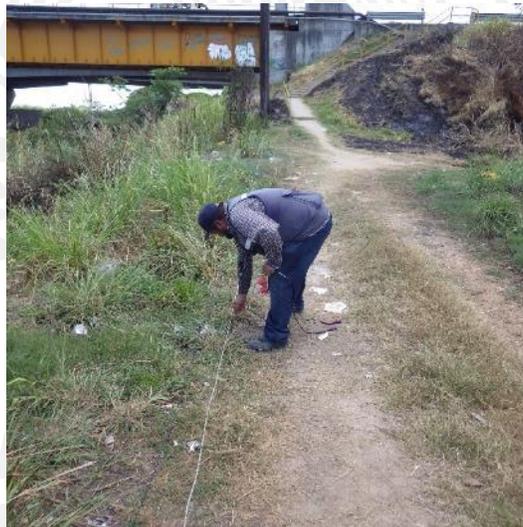
En este estudio la onda se generó a partir de impactos mecánicos en la superficie con un marro de 10 kg de peso sobre una placa de acero. Los impactos se fueron intercalando entre los geófonos para generar una serie de registros sísmicos que posteriormente fueron analizados mediante una correlación cruzada con la que se construyó el perfil de velocidades de ondas en dos dimensiones.

Figura 5.7. Instalación del tendido de geófonos en margen izquierda.

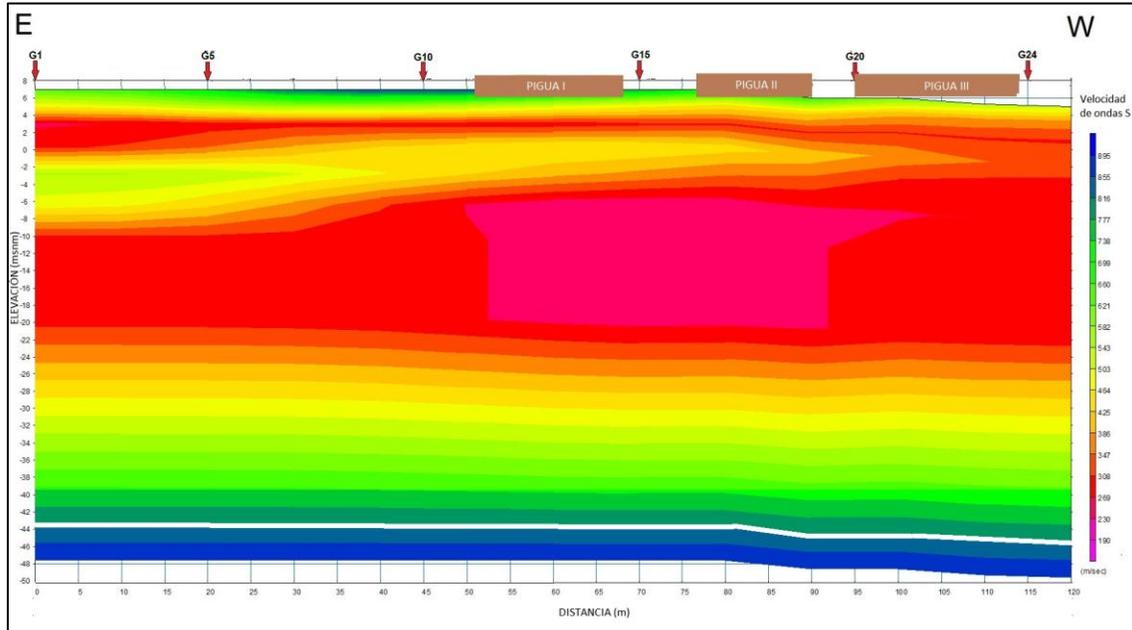
Figura 5.10. Perfil geosísmico de margen izquierda.

A continuación se muestran los perfiles de velocidades de ondas de corte o S, que se determinaron a partir de los resultados obtenidos con esta técnica.

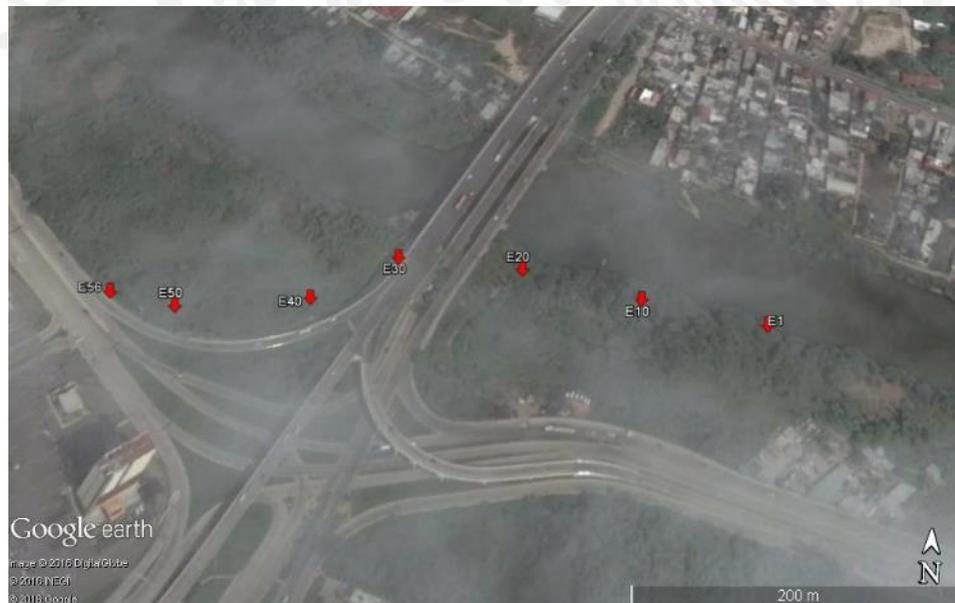
Figura 5.15. Ubicación de los electrodos para la tomografía geoelectrica.

En la figura siguiente se muestra la ubicación de los 56 electrodos sobre la margen derecha en la zona de los puentes,

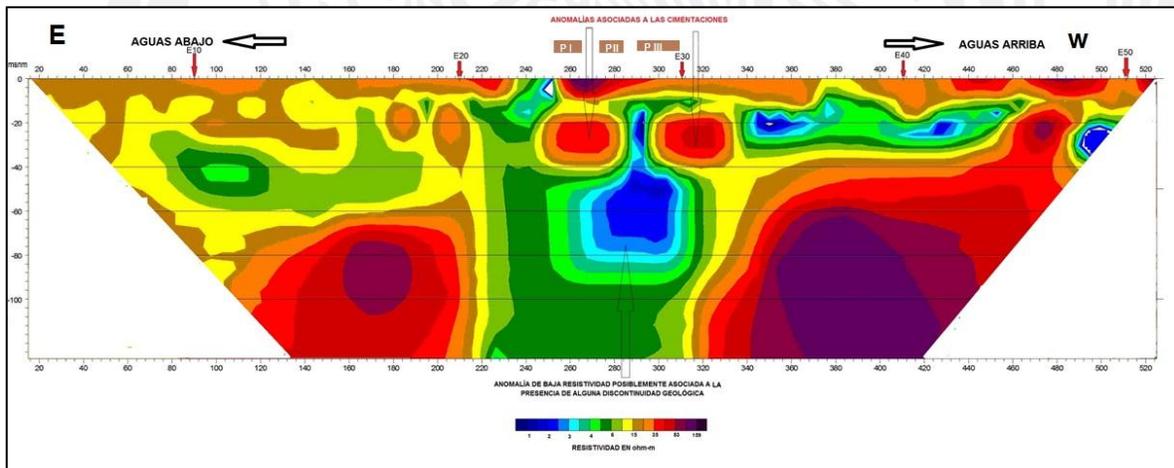
Figura 5.16. Perfil de tomografía geoelectrica en margen derecha.

A continuación se presenta el perfil obtenido con esta técnica. En él se han superpuesto las zonas donde se ubican los puentes para una mejor referencia de la situación del subsuelo en la parte de interés.

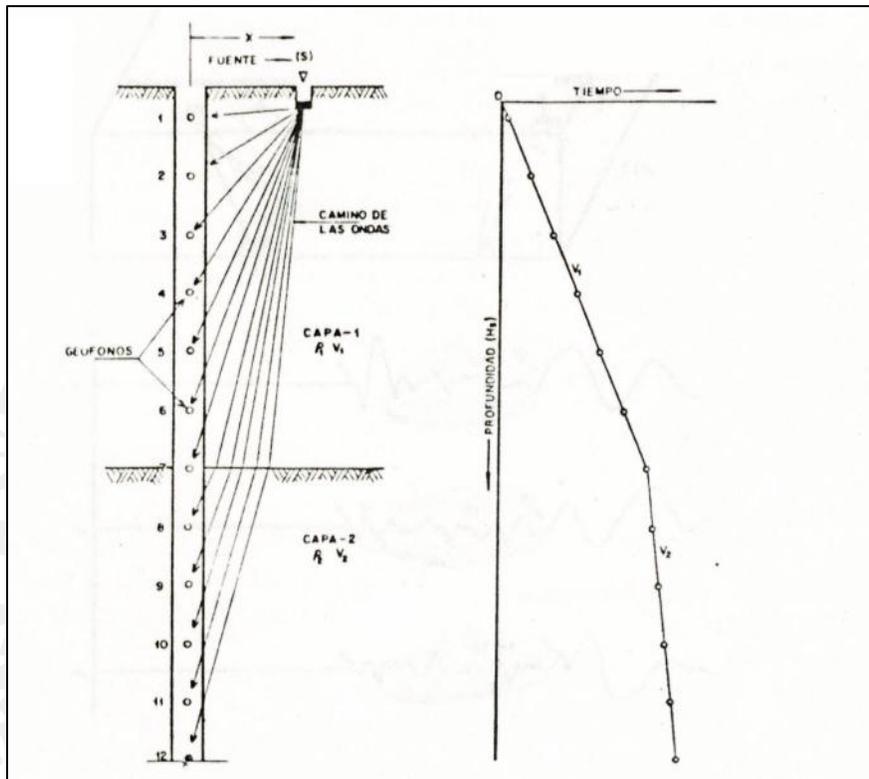
Figura 5.17. Prospección sísmica con la técnica DOWN-HOLE.

- Finalmente se construye la estructura de la velocidad de onda de corte contra la profundidad.

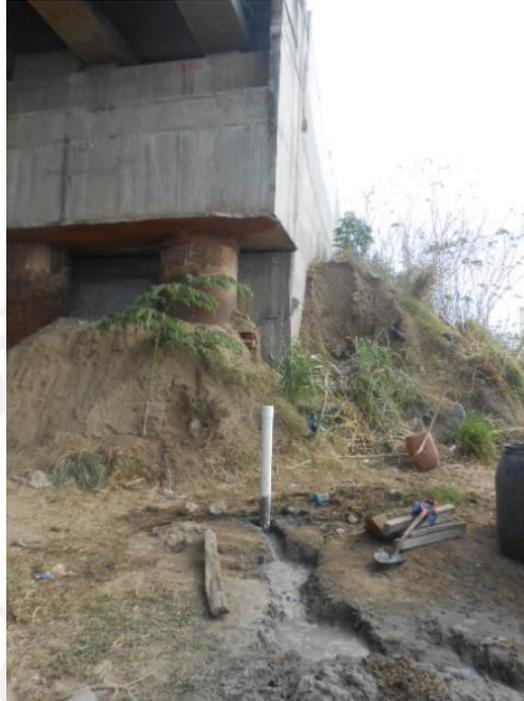
Para el caso de la determinación de la profundidad de desplante del pilote se utilizó un sensor o geófono de medición en las tres componentes (triaxial), que se introdujo en el pozo dejado por el sondeo geotécnico SPT-1 de 75 m de profundidad, mismo que fue debidamente ademado con PVC para habilitarlo como pozo de observación.

Figura 5.18. Pozo de observación en las cercanías al puente La Pigua III.

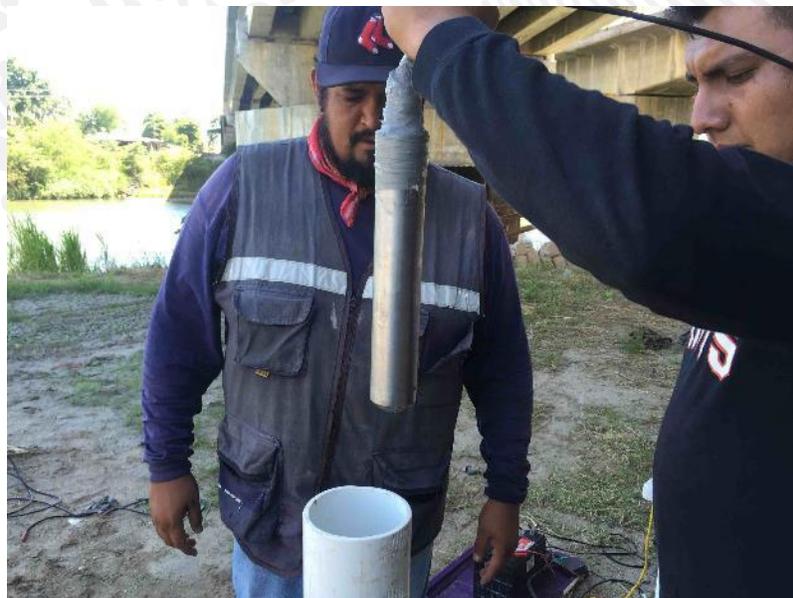
El geófono se introdujo a distintas profundidades con variaciones de 5 m y en cada posición del geófono se produjo un tren de ondas al golpear el pilote más cercano al pozo con una masa de 10 kg de peso. Con la ayuda del sismógrafo se midieron los tiempos de arribo de las ondas al geófono y se construyó una gráfica profundidad vs tiempo. En esta gráfica se determinó el contraste de rigideces entre el pilote y el suelo a partir de la determinación de las pendientes de los puntos medidos. El cambio en la pendiente define el punto donde termina el pilote, que corresponde a su profundidad de desplante.

Figura 5.19. Introducción del geófono en el pozo de observación.

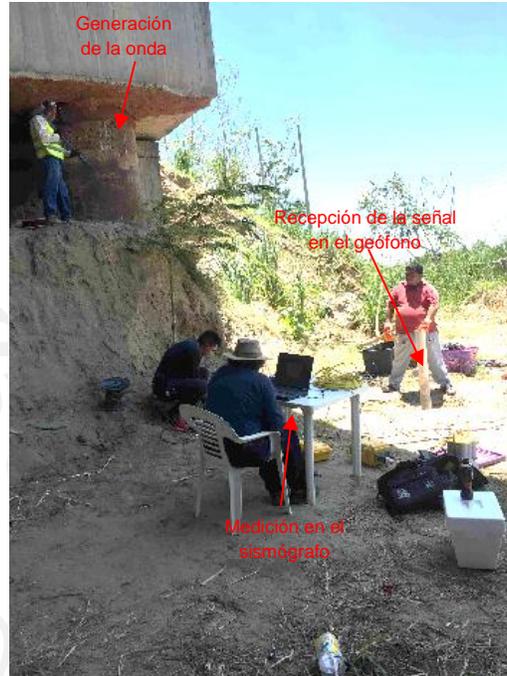
Figura 5.20. Configuración para la prospección sísmica DOWN-HOLE.

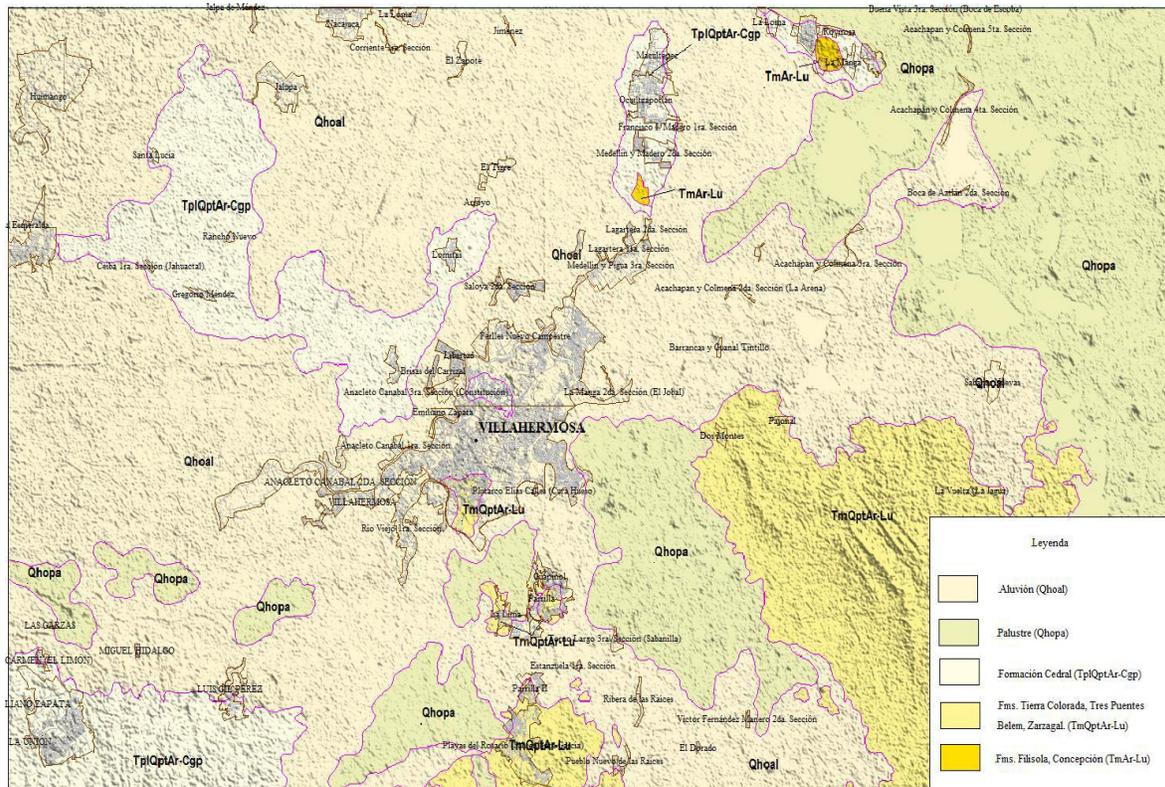
Figura 6.2. Mapa geológico de la zona centro del estado de Tabasco. (Fuente: SGM, INEGI).

De manera similar a la descripción fisiográfica, la exposición de los siguientes párrafos está basada en las cartas geológica-mineras E15-5 Frontera y E15-8 Villahermosa y en la Monografía Geológica-Minera del Estado de Tabasco editada por Servicio Geológico Mexicano (SGM) en el año 2013. Un extracto acoplado de las dos cartas se muestra en la figura siguiente; la descripción de las formaciones geológicas (de la más antigua a la más reciente) que se muestran en la figura, se ha abreviado.

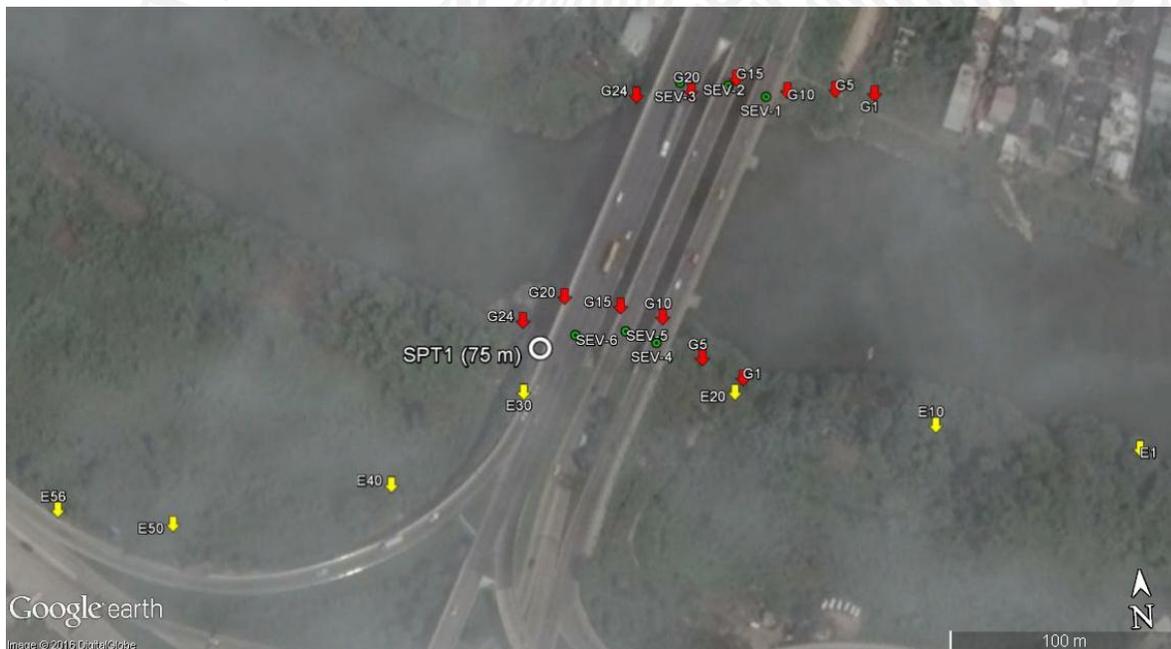
Figura 6.3. Ubicación de los estudios realizados en la zona de desplante de los puentes La Pigua.

Cada uno de estos estudios y sus resultados fueron detallados en capítulos anteriores, por lo que en este capítulo solo se hará la integración e interpretación de todos ellos para definir el modelo geotécnico.

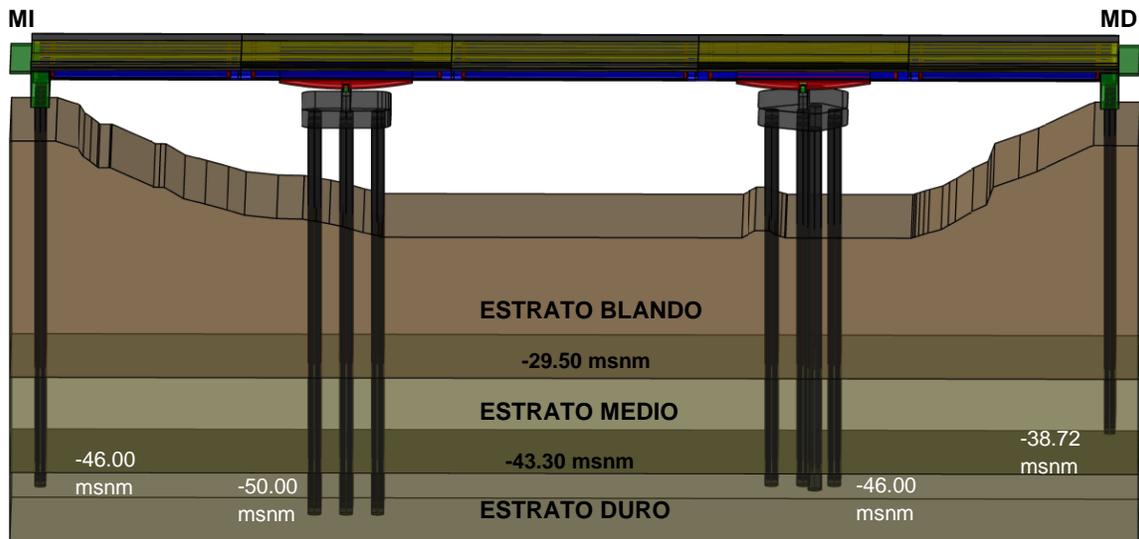
Figura 6.4. Modelo geotécnico propuesto para la zona de desplante de los puentes La Pigua.

En las siguientes figuras se muestra el modelo geotécnico propuesto, al que se le adicionó la sección topográfica del cauce medido bajo los puentes y el puente La Pigua III, cuyas características geométricas y estructurales se obtuvieron de los planos AS BUILT, proporcionados por la SCT. Los niveles de desplante también fueron tomados de dichos planos y cabe comentar que el desplante de los pilotes del apoyo en margen derecha corresponde muy bien a los determinados en este proyecto por los métodos indirectos, razón por la que se presume que los niveles de desplante del resto de los pilotes en los apoyos del cauce y margen izquierda son correctos.

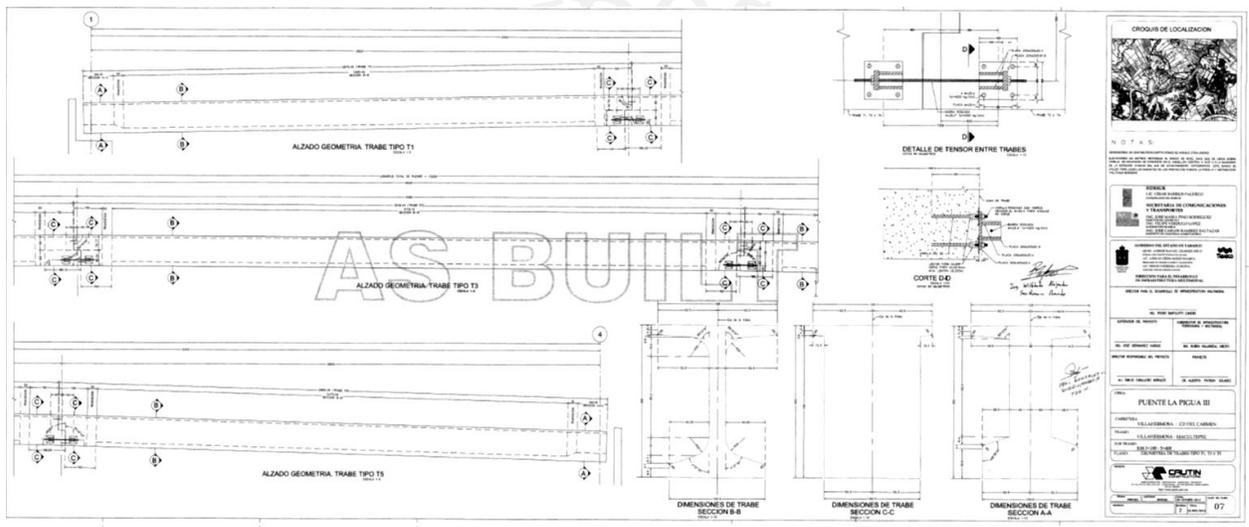
Figura 7.1. Plano AS BUILT del puente La Pigua III.

Para el análisis de las condiciones actuales del sistema de apoyo y de las solicitaciones que actualmente actúan sobre el puente La Pigua III, se tomó la información presente en los planos AS BUILT, proporcionados por la SCT.

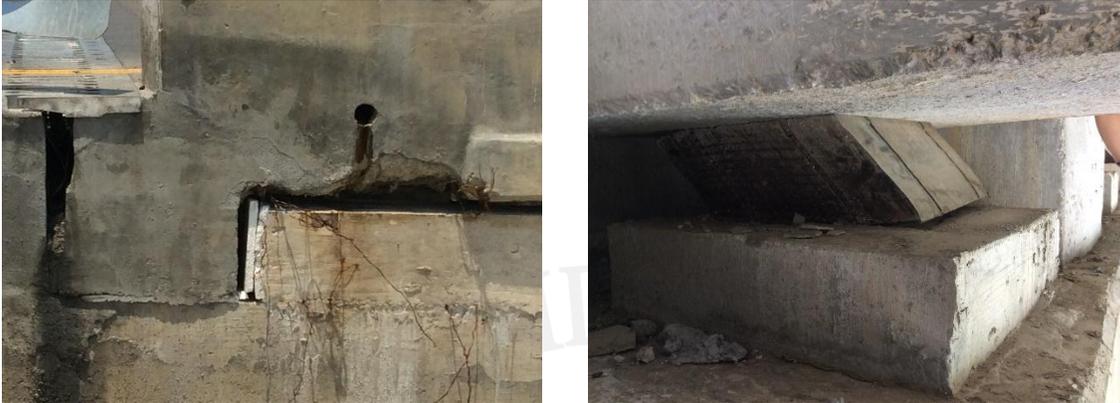
En esta etapa se llevó a cabo la identificación de los parámetros que sirvieron para definir el comportamiento actual de los puentes por medio de una inspección visual; para localización de los elementos estructurales que presentan deformación, inclinación, desplazamiento, grietas y rotura con el objeto de formar criterios para determinar la estrategia de monitoreo más adecuada. A continuación se presentan imágenes de la primera inspección visual.

Figura 8.1. Desplazamientos y grietas en neoprenos y estructuras de concreto.

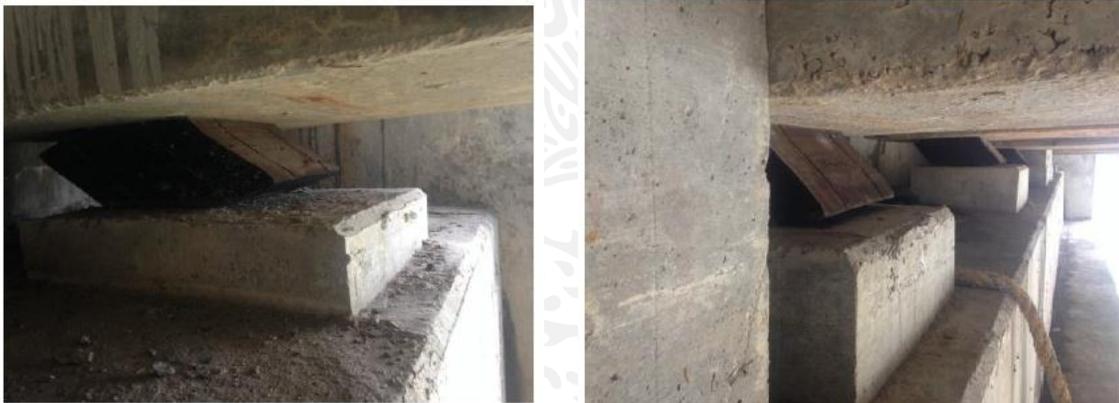
Se observó en el puente la Pigua III, que los soportes de neopreno entre la estructura transversal del puente o tablero y su soporte o cabezal del estribo muestran deformación en el sentido longitudinal del tablero, como si éste los empujara desde arriba, pasando la geometría de la cara lateral de los neoprenos de ser un rectángulo a convertirse en un romboide.

Figura 8.2. Deformaciones en neoprenos del cabezal de margen derecha.

Este desplazamiento es relativo y debe verse también la posibilidad de que el cabezal del estribo se haya movido inclinándose al lado contrario del terraplén de salida del puente, sin que el tablero se haya desplazado.

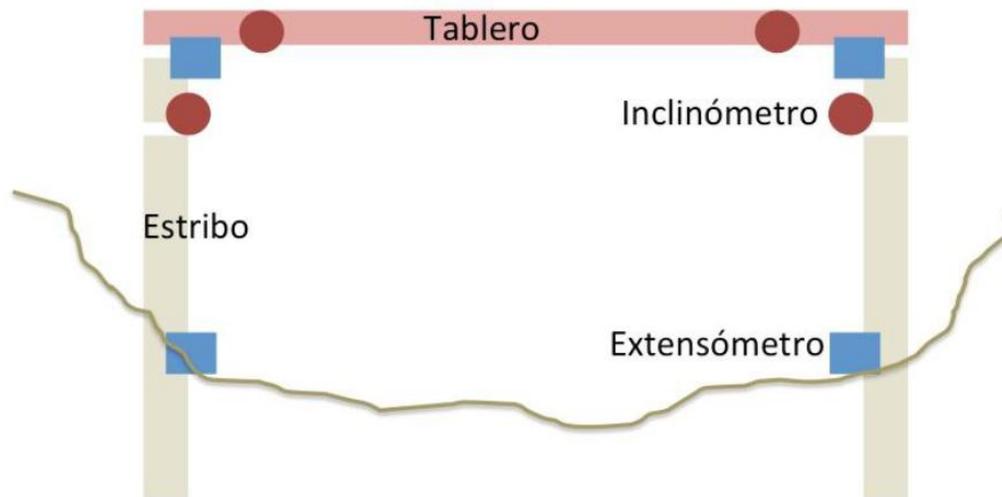
Figura 8.4. Determinación de la ubicación de sensores de la red de monitoreo. Extensómetros entre tablero y estribo y estribo y talud. Inclinómetros en tablero y estribo de ambas márgenes.

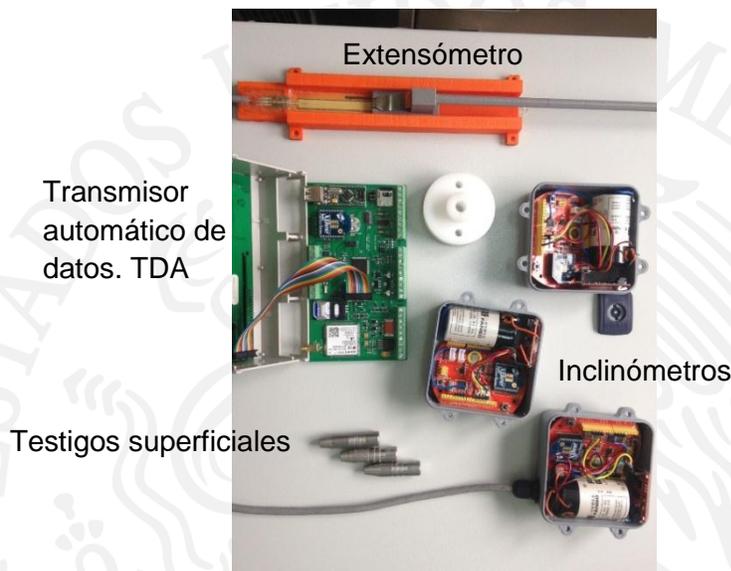
Figura 8.6. Instrumentos desarrollados para monitoreo estructural.

Se armaron los instrumentos de medición de acuerdo a las especificaciones desarrolladas en el proyecto, a fin de contar con un monitoreo permanente de las deformaciones o desplazamientos del tablero y su soporte de margen derecha de cada uno de los puentes la Pigua. Solo se instaló en la Pigua III, cabezal de margen derecha, a fin de hacer pruebas de funcionamiento.

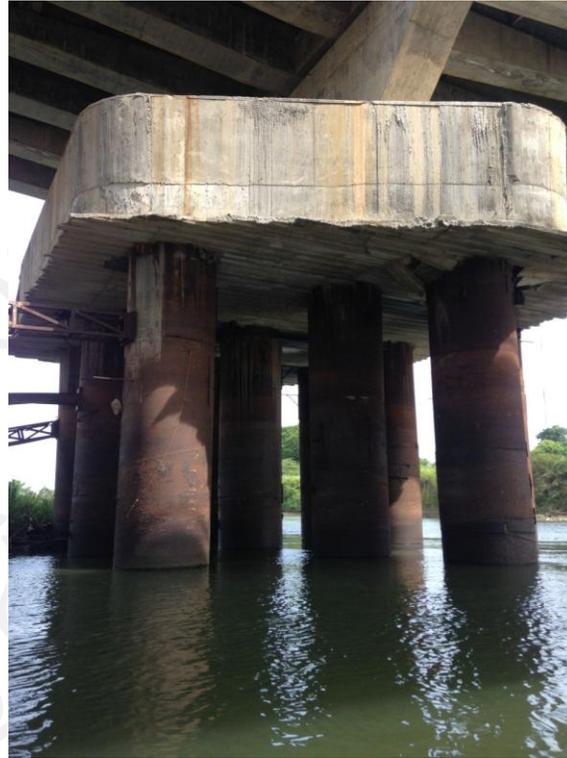
Se instaló en la plataforma de la pila centro margen derecha del puente Pigua III, donde recibe luz solar y no se alcanzan a ver de lejos los instrumentos que ahí se colocaron. El difícil acceso a ese sitio, disminuye el riesgo de vandalización o robo.

Figura 8.7. Pila del puente centro margen derecha.

En la pila del puente centro margen derecha fue donde se seleccionó apropiado la instalación del TDA pues por su difícil acceso, es menos probable que se la roben o dañen. En esa plataforma se instaló una celda solar, una caja de baterías con su regulador de carga y el propio transmisor GSM.

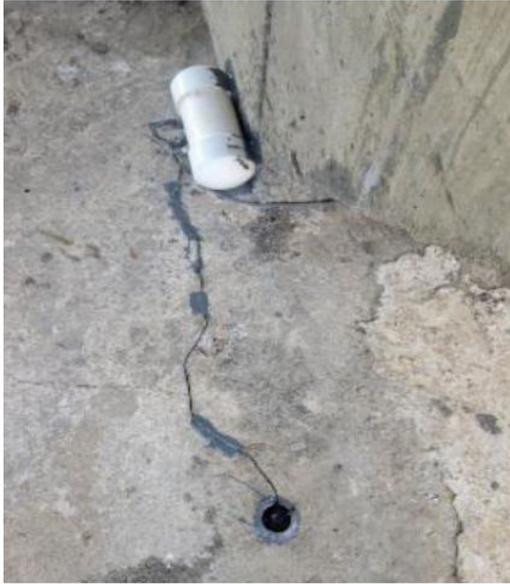
Cada nodo sensor envía sus lecturas al transmisor automático de datos, este concentra la información de cada nodo-sensor y envía por GSM los datos a un servidor en la nube.

Figura 8.8. TDA con antena.

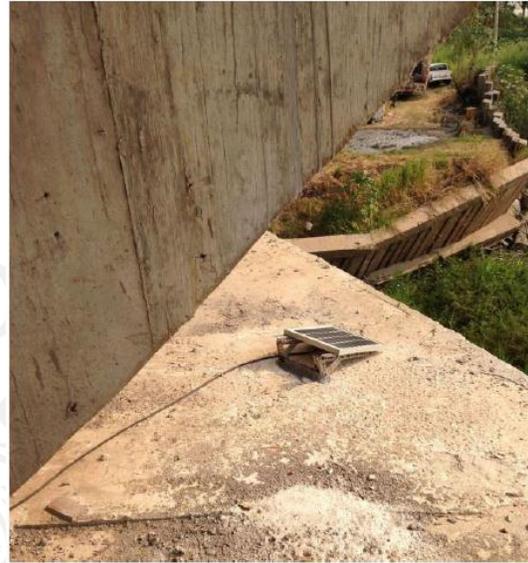
Figura 8.9. Panel solar del TDA.

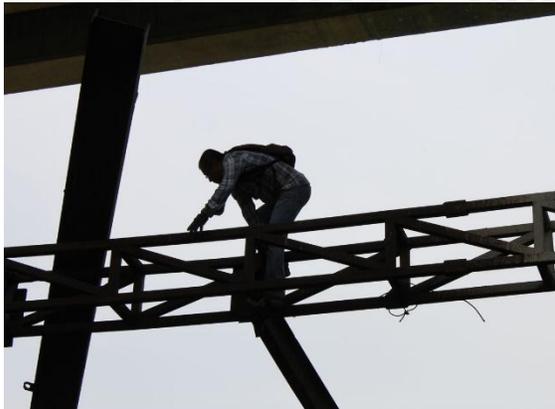
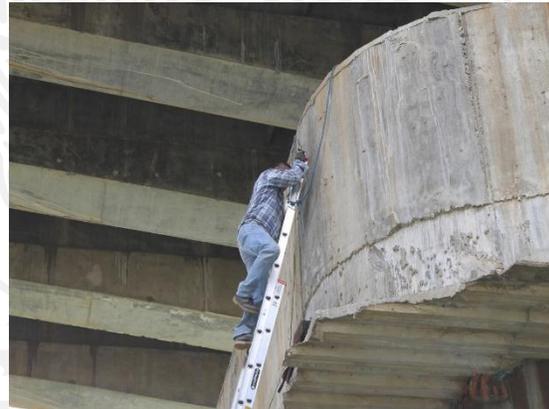
Figura 8.10. Maniobras para instalación del TDA sobre la plataforma de la pila del puente Pigua III, centro, margen derecha.

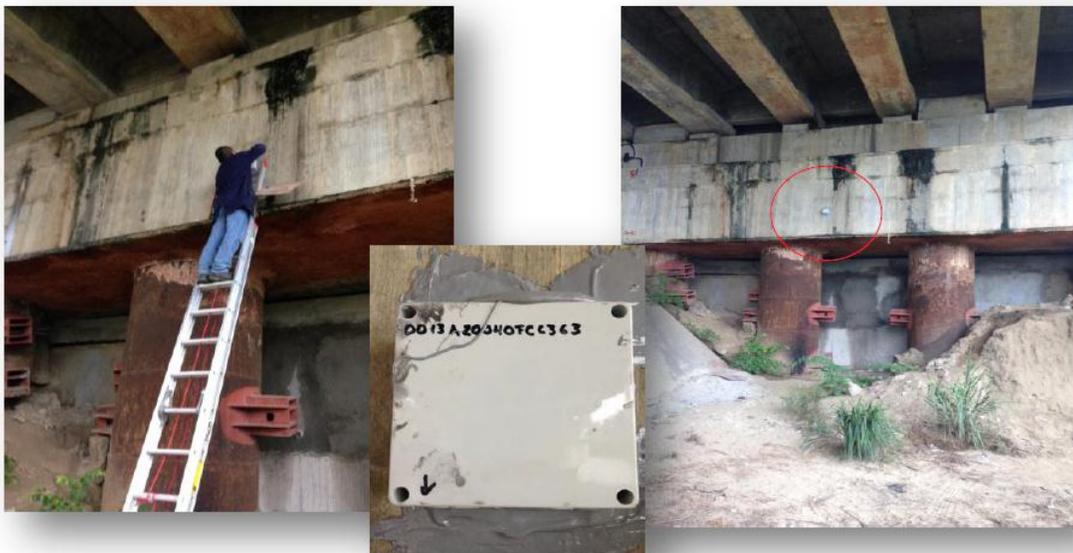
Este dispositivo se instaló sobre el estribo de margen derecha del puente Pigua III. La instalación del dispositivo se hace con un par de pijas con taquete y resina epóxica como adherente. El equipo no está a la mano y se procuró disimular su presencia para evitar vandalismo.

Figura 8.12. Instalación del sensor "inclinómetro" en el estribo de margen derecha.

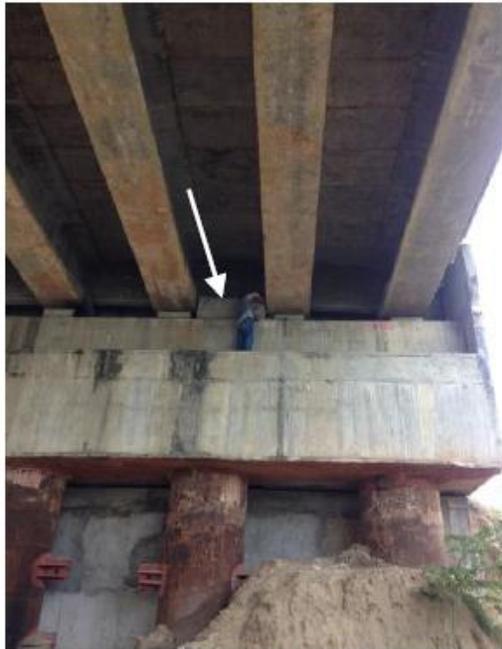
A continuación se observa en la foto de la izquierda el cabezal de margen derecha del puente La Pigua III, y se señala con una flecha blanca el limitador de desplazamiento horizontal del tablero, que es un dado de concreto que forma parte del cabezal. Ahí se instaló el extensómetro, que mide los desplazamientos relativos entre el cabezal del estribo y el tablero del puente. Dentro de la misma caja se encuentran ambos sensores, el inclinómetro y el extensómetro.

Figura 8.14. Ubicación del extensómetro en el cabezal de margen derecha del puente La Pigua III.
