**INFORME FINAL
PROYECTO HC-1619.3**

**ESTUDIO GEOTÉCNICO-ESTRUCTURAL DEL COMPORTAMIENTO
DE LOS APOYOS MARGINALES DE LOS PUENTES PIGUA I, II Y III
EN VILLAHERMOSA, TABASCO.**

**Informe final
Agosto 2016**

Instituto Mexicano de Tecnología del Agua

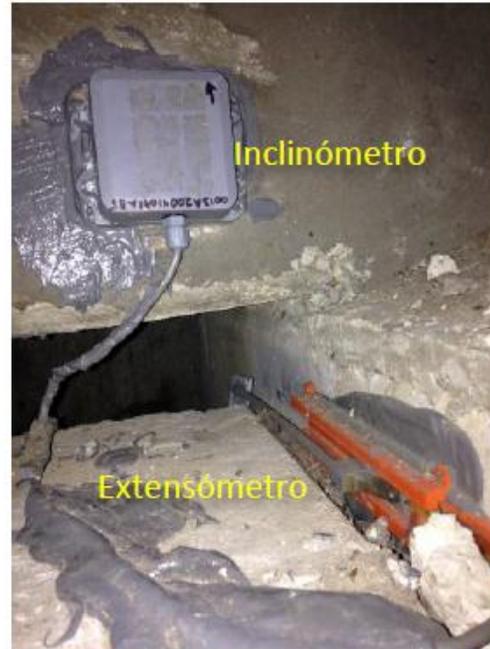
A continuación se observa en la foto de la izquierda el cabezal de margen derecha del puente La Pigua III, y se señala con una flecha blanca el limitador de desplazamiento horizontal del tablero, que es un dado de concreto que forma parte del cabezal. Ahí se instaló el extensómetro, que mide los desplazamientos relativos entre el cabezal del estribo y el tablero del puente. Dentro de la misma caja se encuentran ambos sensores, el inclinómetro y el extensómetro.

Figura 8.15. Aspecto del extensómetro e inclinómetro instalados en el cabezal de margen derecha de La Pigua III.

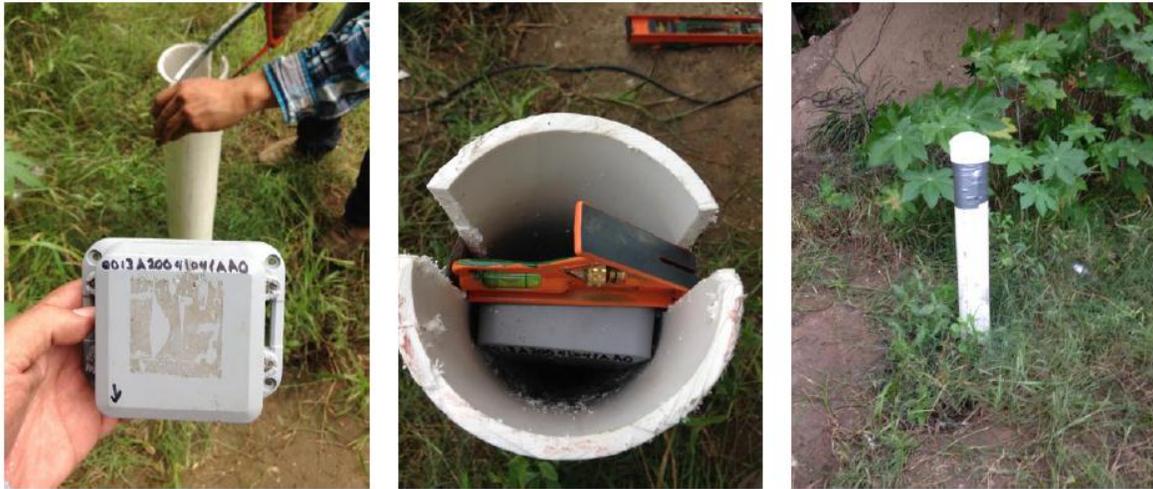
Se instaló un inclinómetro en el tubo de observación dejado en el sondeo SPT-1 realizado y descrito en el capítulo 3. En este punto se podrá estimar si existe algún giro del tubo por un posible movimiento del talud de margen derecha. El inclinómetro se instaló empleando un nivel de burbuja para orientarlo adecuadamente en su posición de trabajo.

Figura 8.16. Inclinómetro colocado en tubo de observación del SPT-1, para observar posibles deformaciones del talud de margen derecha del puente La Pigua III.

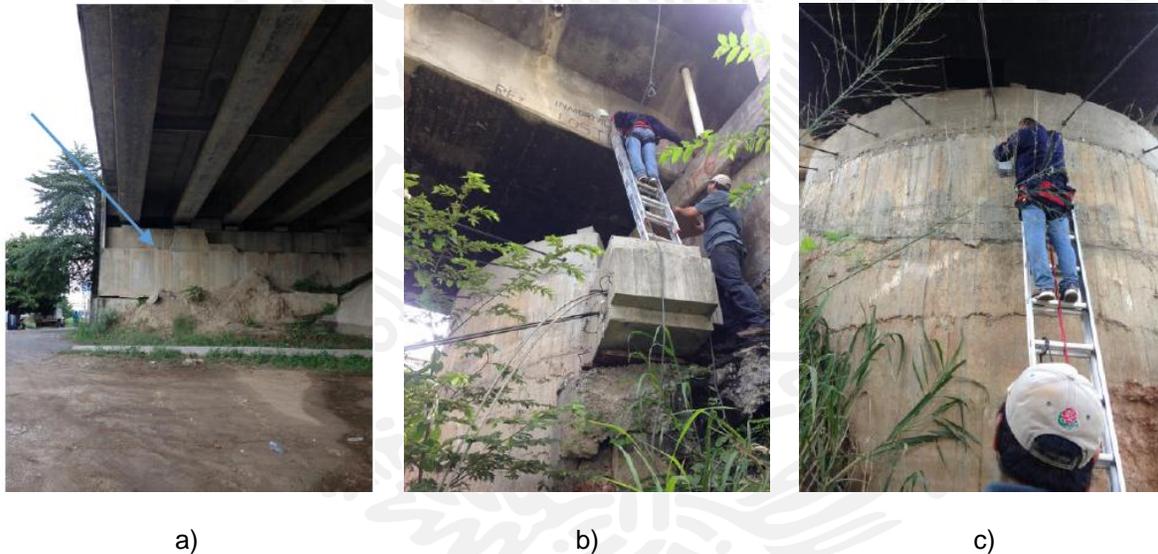
También se instalaron inclinómetros en el cabezal del estribo de margen izquierda del puente la Pigua III, así como en el tablero del puente La Pigua II y en el estribo de margen derecha del puente La Pigua I.

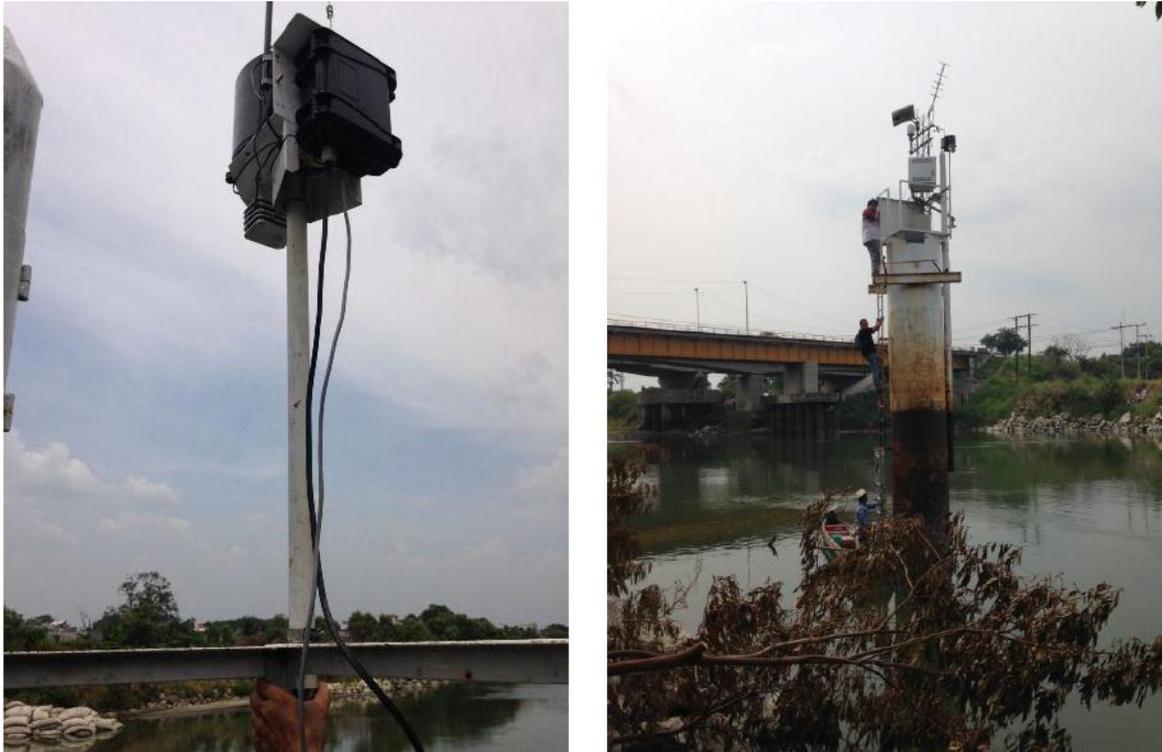
- la estación climatológica mixta envíe vía GSM de forma automática los datos,
- los datos obtenidos de la estación climatológica mixta, dados por las mediciones de temperatura, humedad, precipitación, dirección del viento ráfaga y velocidad de viento, hora, fecha queden almacenadas en la memoria para ser enviadas en caso de no haber conexión con la red GSM,
- sea posible ver el nivel de batería que proporciona el panel solar que alimentan a la estación climatológica.

Figura 8.18. Sitio donde se efectuó la instalación del sensor de variación de nivel del cauce Carrizal y variables climáticas.

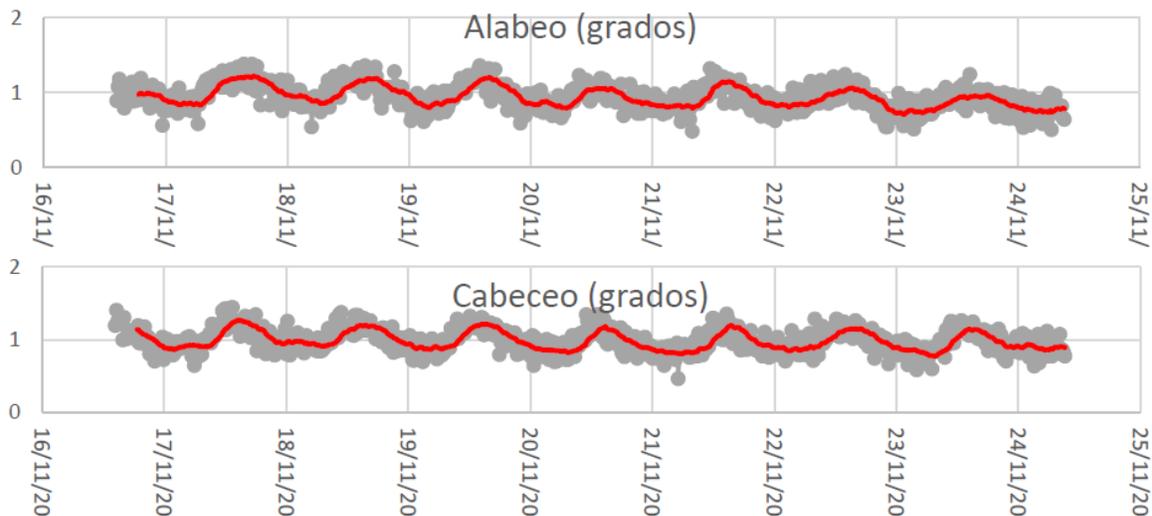
En las siguientes figuras se presentan los resultados en gráficos de los datos monitoreados por los sensores.

Figura 8.24. Gráficas Sensor 0013A20040FCC366 Colocado en Pigua I tablero margen derecha en alma de vigueta.

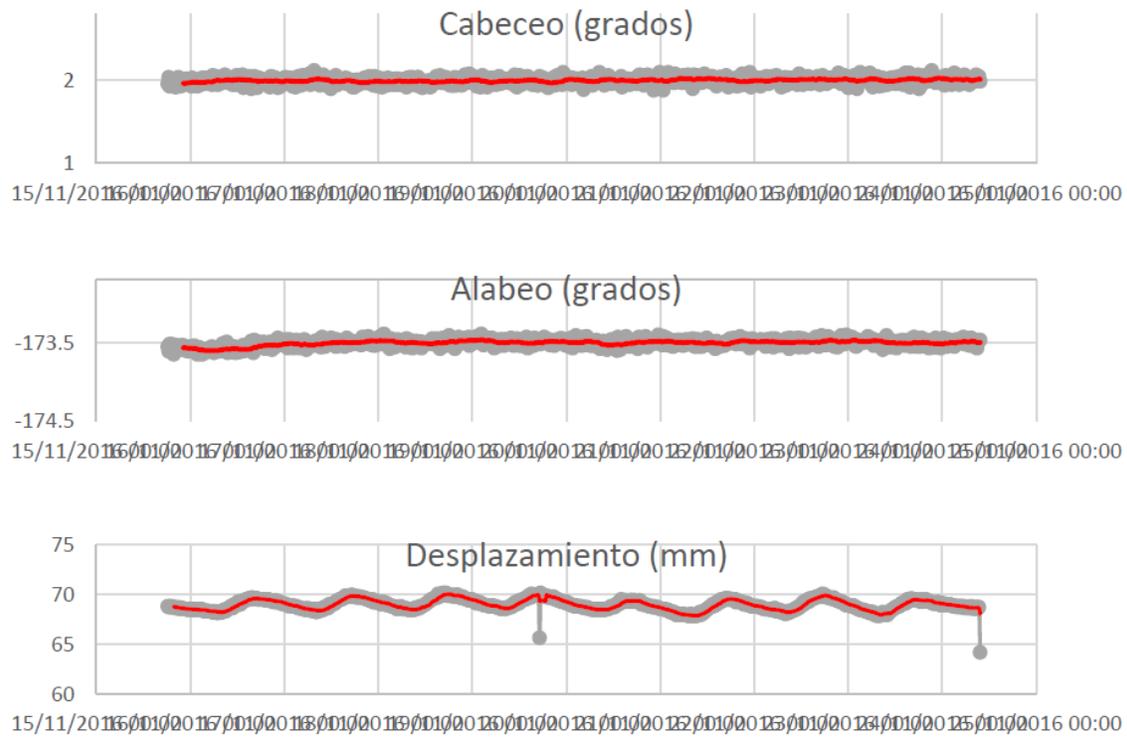
Figura 8.25. Gráficas Sensor 0013A20041041AB5 Colocado en Pigua III TABLERO margen derecha - extensómetro Tablero-Estribo.

La forma de apreciar los datos es observando su tendencia, ya que la electrónica del dispositivo y el propio sensor son afectados por los cambios de temperatura del entorno ya que los datos son tomados de forma continua cada 15 minutos y en ese período de tiempo los cambios de temperatura son significativos en el comportamiento del sensor.

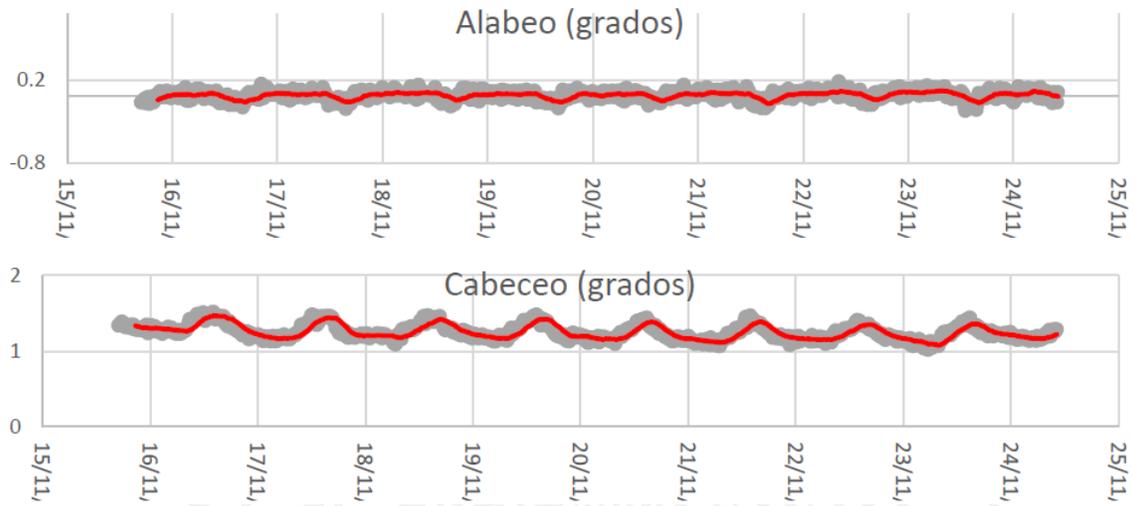
Figura 8.26. Sensor 0013A20041041AA0 Colocado en Pigua III Tubo de observación - deformación talud margen derecha.

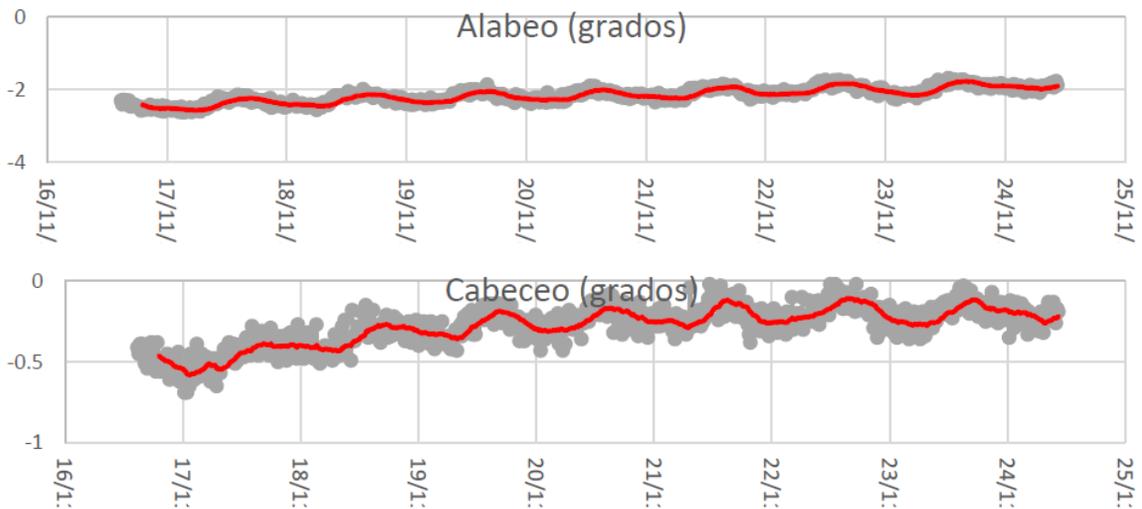
Figura 8.27. Sensor 0013A20040DB4828 colocado en Pigua I estribo margen derecha apoyo cilíndrico del estribo amarre radial de tablaestacas.

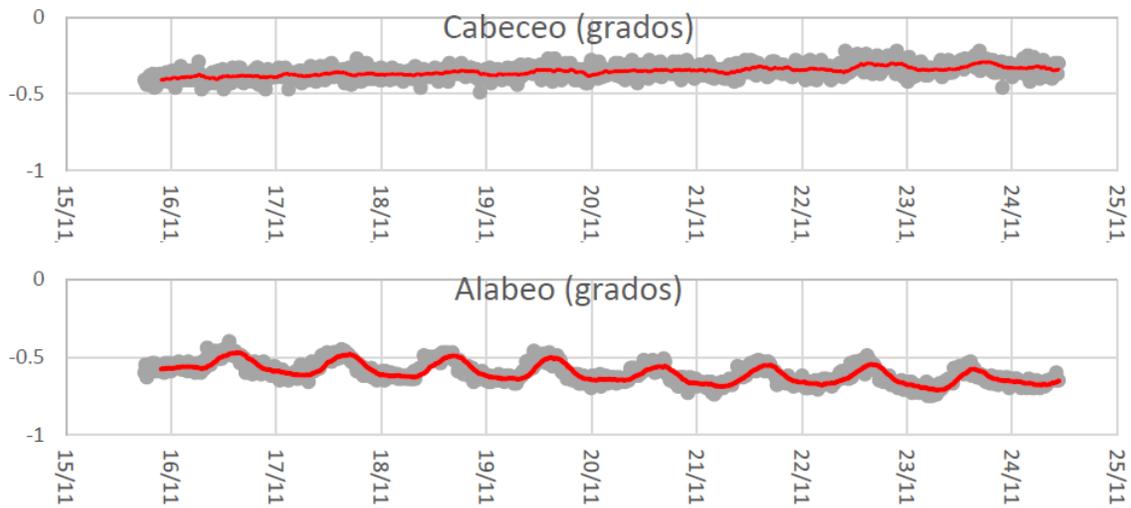
Figura 8.28. Sensor 0013A20040FCC363 Colocado en Pigua III Estribo margen derecha en cabezal de apoyo de tablero.

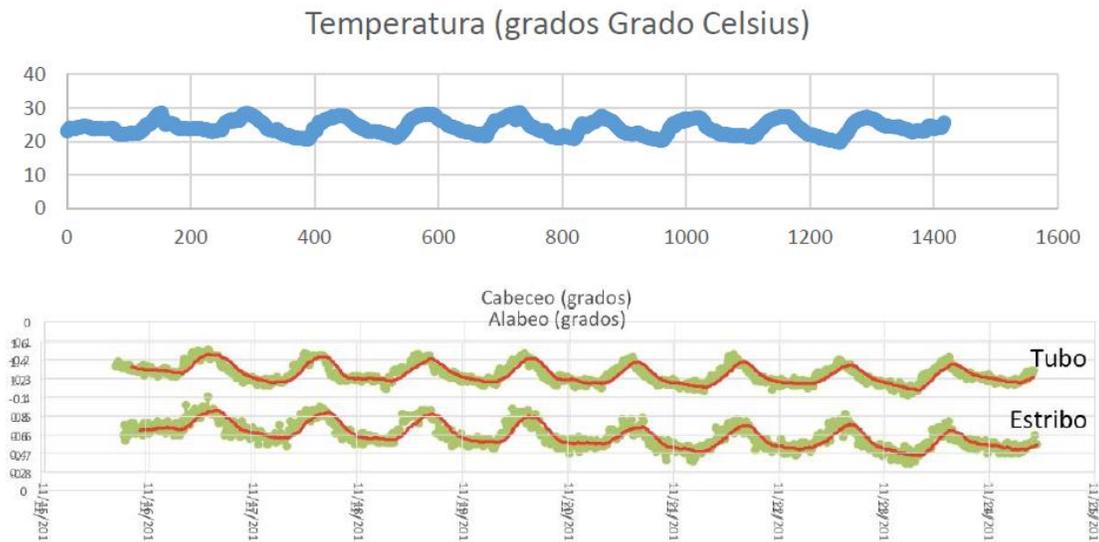
Figura 8.29. Se observa que el comportamiento de los inclinómetros instalados en el tubo de observación del talud de la Pigua III y el que se instaló en su estribo, se comportan de manera similar. Comparando con las variaciones de temperatura y la forma de las gráficas de los inclinómetros se establece, que para la misma temperatura, los datos de los inclinómetros son similares, indicando que la estructura que monitorean no tiene movimiento alguno, al menos en el período observado.

El cabeceo y el alabeo del tablero son prácticamente imperceptibles, los sensores no muestran ninguna tendencia de giro de las estructuras sometidas a monitoreo, al menos durante el período de observación.

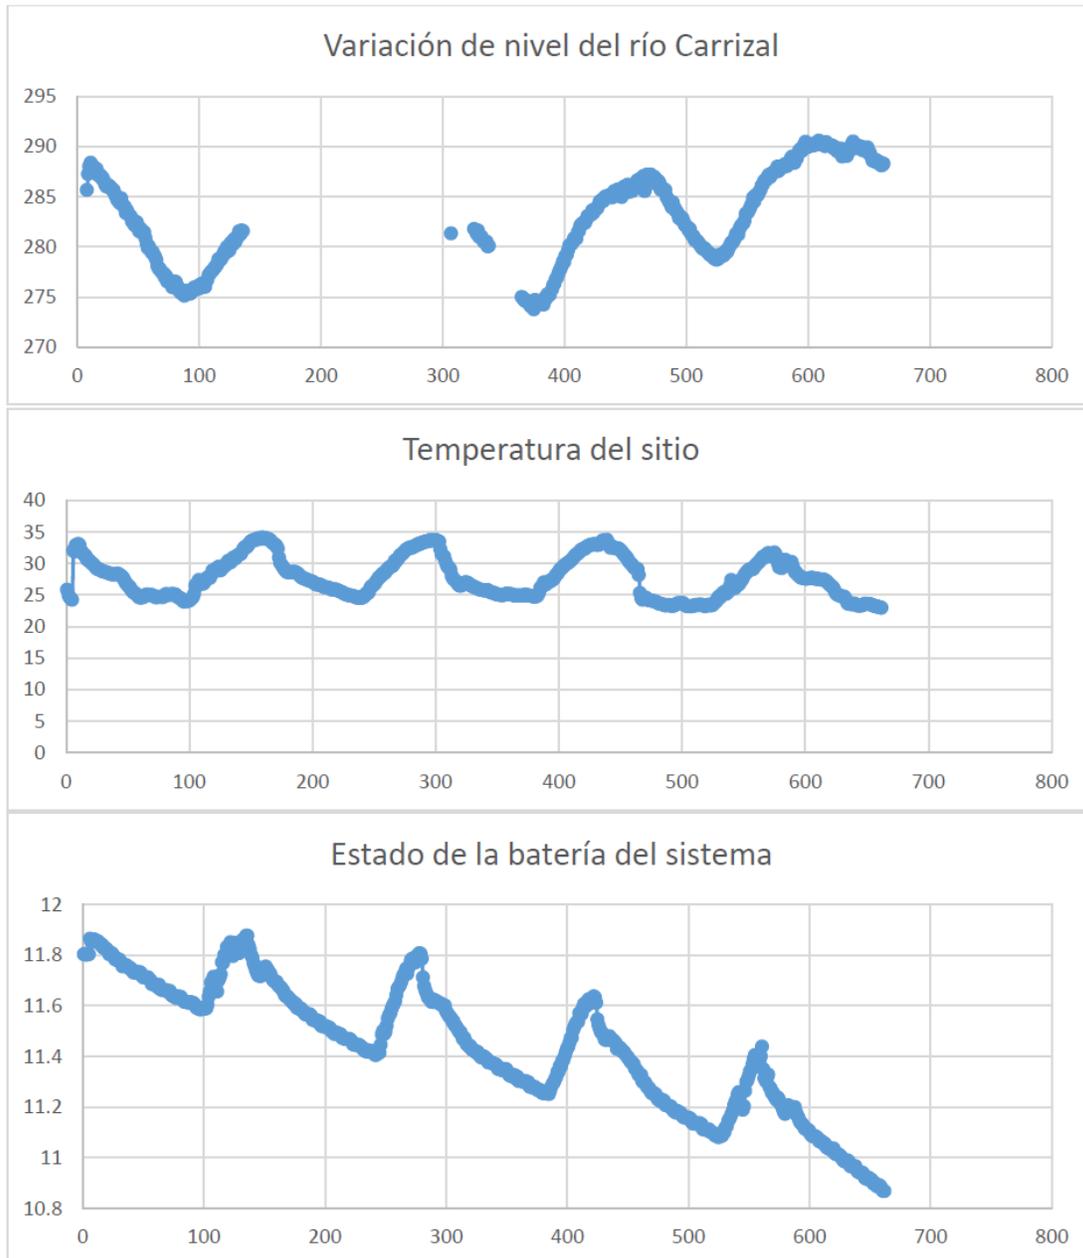
Figura 8.30. Se observa que la batería no se recupera, posiblemente por la alta nubosidad de la época. Se propone cambiar a una batería de mayor duración y una celda solar de mayor área de captación.

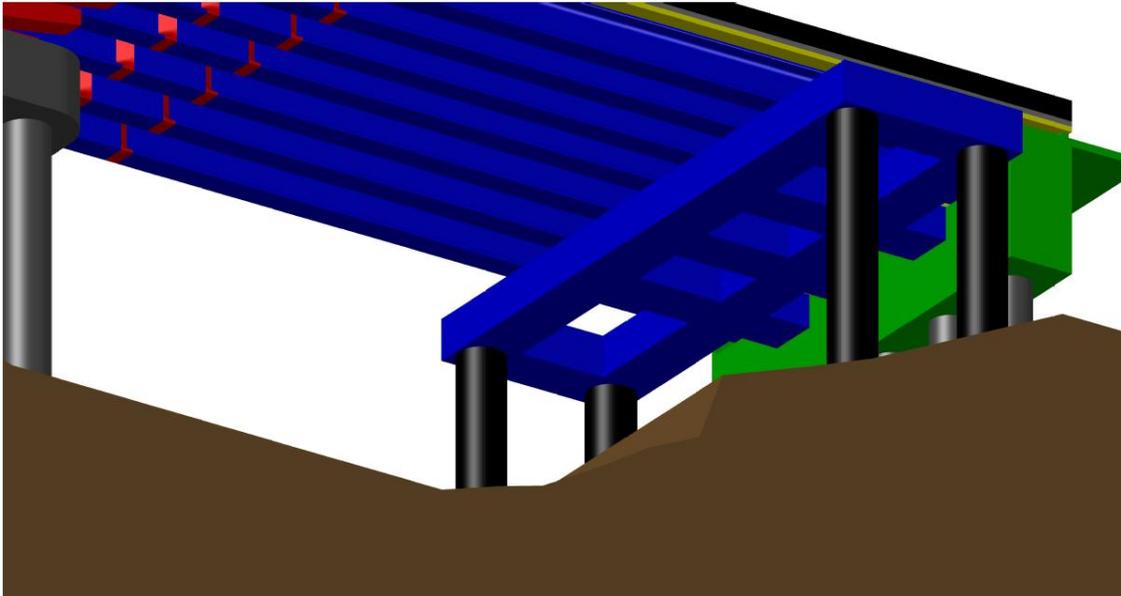
Figura 9.2. Vista desde la parte inferior de la estructura auxiliar de apoyo en margen derecha del puente La Pigua III.

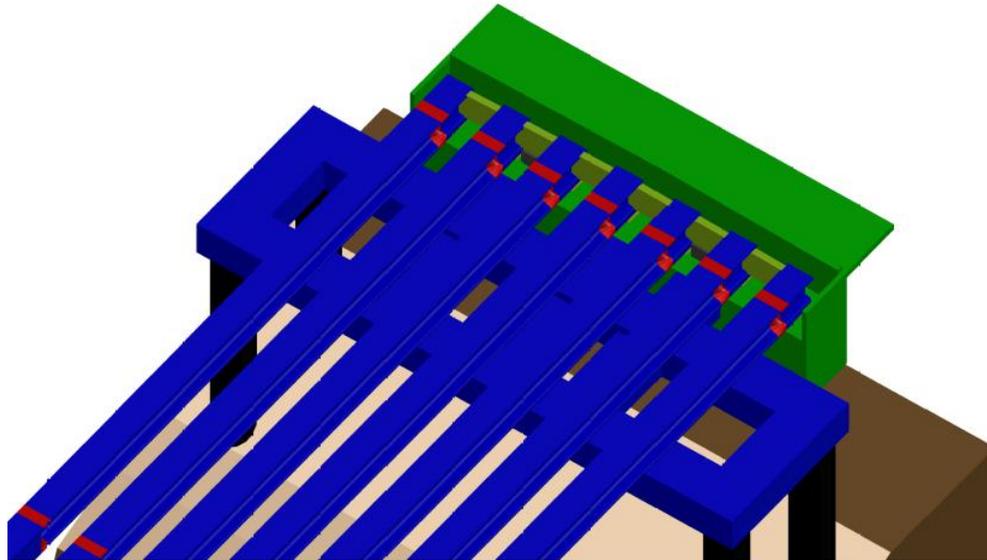
Figura 9.4. Detalle del apoyo de las traves sobre la estructura auxiliar de apoyo en la margen derecha del puente La Pigua III.
