INSTITUTO MEXICANO DE TECNOLOGÍA DEL AGUA
COORDINACIÓN DE HIDRÁULICA.
SUBCOORDINACIÓN DE OBRAS Y EQUIPOS HIDRÁULICOS

PROYECTO INTERNO IMTA: HC 1613.1.
APORTACIONES A LA TECNOLOGÍA ACTUAL CONTRA LA SOCAVACIÓN DE PILAS Y
ESTRIBOS DE PUENTE Y OTRAS ESTRUCTURAS
INFORME FINAL

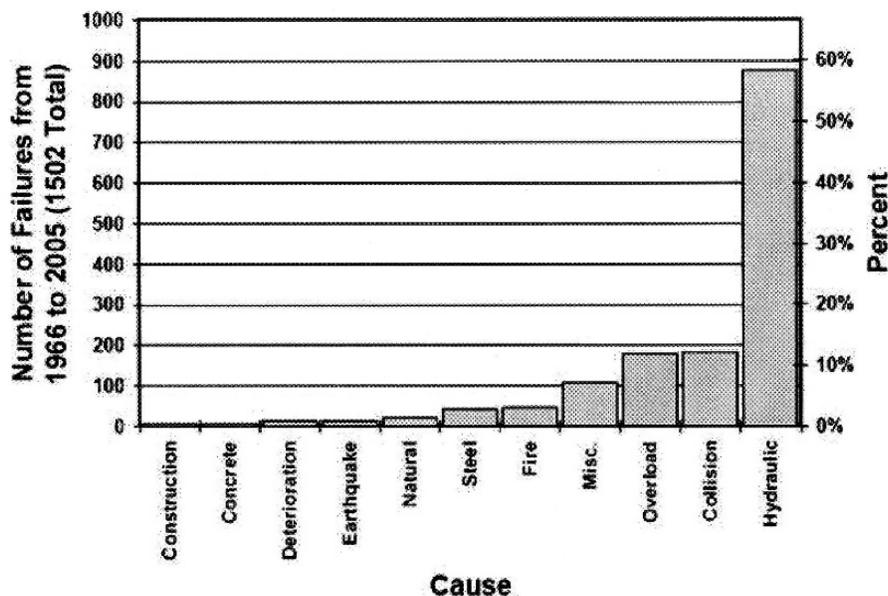
Ilustración 1. Estadísticas de fallas en puentes en EU (1966 -2005) (Ref. 1).

La socavación (pérdida del material que sustenta a las estructuras apoyadas en cauces y márgenes de corrientes) es la primera causa de fallas y colapsos de puentes. Cerca del 60% de ellos se deben a este fenómeno (Ilustración 1). Esta cifra indica que dichas estructuras son probablemente las más susceptibles a daño de todas las hechas por el hombre.

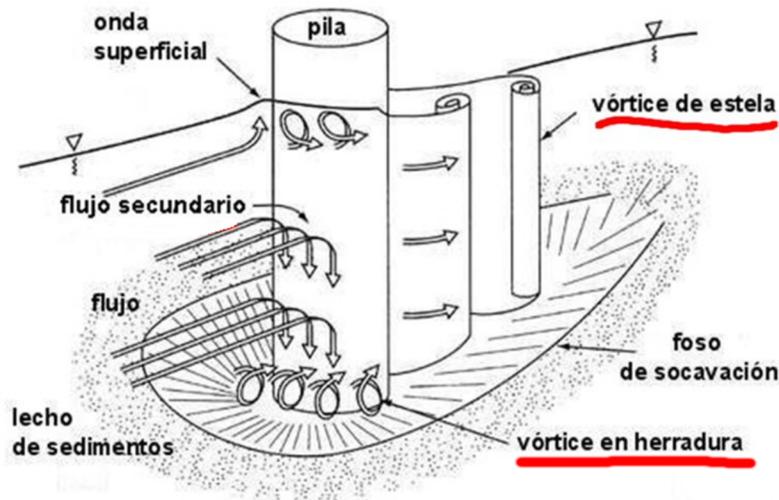
La socavación local, que se presenta alrededor de los elementos de la subestructura de los puentes –pilas y estribos--, se debe a la intrusión de la estructura en la corriente, que es un sistema en equilibrio dinámico. Esto da origen a los vórtices responsables del fenómeno, los que no existían antes de la presencia de la estructura (Ilustración 2).

Ilustración 2. Mecanismos de la socavación local (Ref. 2).

El *vórtice “en herradura”* resulta del impacto contra el fondo del flujo secundario –debido éste al gradiente vertical de las velocidades del flujo que son convertidas en presiones de estancamiento al incidir en el frente de la pila--. Su intensidad, en el caso de una pila lisa (lo son todas las pilas, *hasta ahora*), depende de dicho gradiente y del área del frente o borde de ataque de la pila.

Los *vórtices de estela* son como pequeños tornados que generalmente se extienden desde el fondo hasta la superficie libre del agua, succionando partículas de sedimento del fondo y poniéndolas en suspensión; la corriente se encarga de arrastrarlas fuera del entorno inmediato de la pila.

El material socavado por los vórtices en herradura son levantados por los vórtices de estela, complementándose de esta forma el fenómeno de socavación local de la pila.

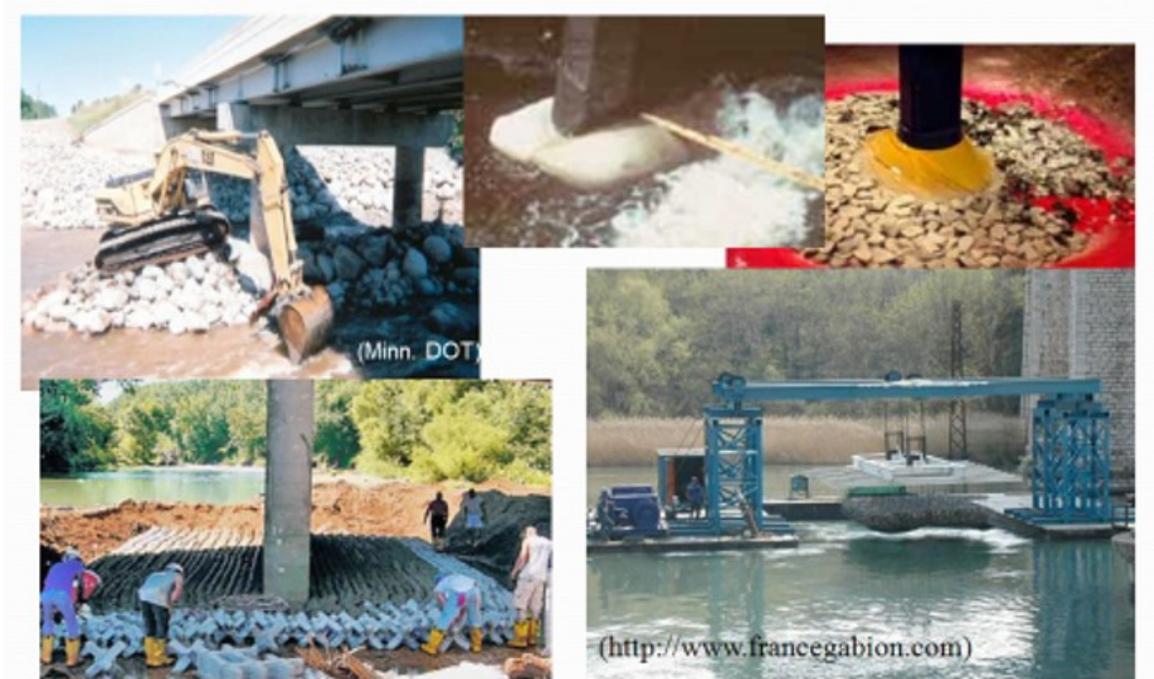
La Ilustración 3 muestra varios de los recursos comúnmente usados contra la socavación.

Ilustración 3. Diferentes medios de acción usados contra la socavación.

A pesar de ser muy utilizado actuar contra el efecto tiene varias debilidades; por ejemplo, el pedraplén (mostrado arriba, a la izquierda) tiene 3 modos de falla, además de reducir el área del flujo, causando aumentos locales de la velocidad del agua y alterando el medio y los procesos fluviales. De la misma manera, cualquier geometría adicional a la pila suma efectos hidrodinámicos del flujo a los generados por esta.

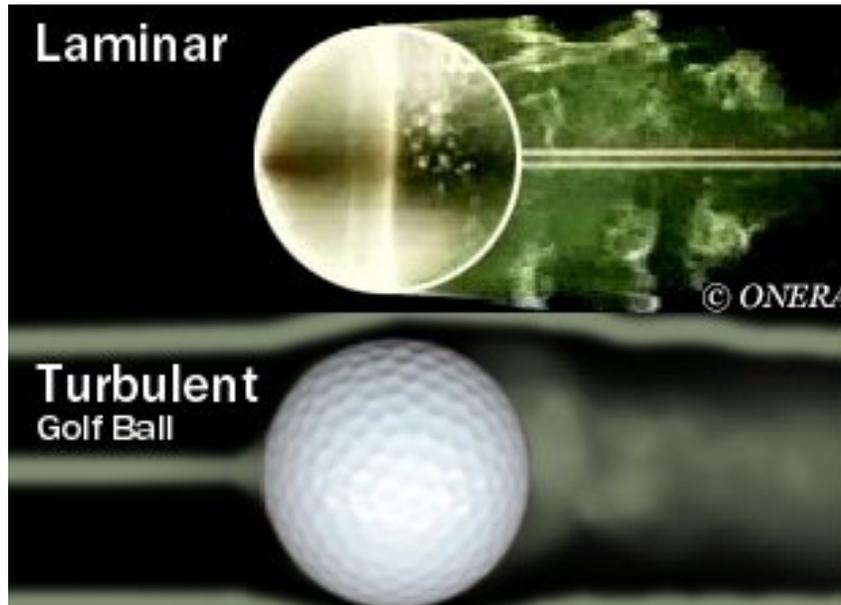
Vórtices de estela: la inspiración la dio la siguiente figura, que es un *collage* de dos fotografías tomadas en un túnel de viento de ONERA (el laboratorio nacional de investigación aeroespacial de Francia). En la parte superior se encuentra una pelota lisa y en la inferior, un pelota de golf, ambas en un flujo de aire con las mismas características. Los términos *laminar* y *turbulenta* se refieren a la capa límite. Ilustración 4.

Ilustración 4. En el túnel de viento, una pelota lisa (arriba) y una pelota de golf (abajo) (Ref. 3).

Puede apreciarse que en el caso de la pelota lisa la estela es ancha, con vórtices definidos de gran intensidad, mientras que la pelota de golf presenta una estela angosta, con una vorticidad difusa formada por vórtices débiles. Puede imaginarse que, en vez de aire, el fluido es agua; en vez de esferas, son cilindros (esto es, pilas) circulares, vistas en planta. Hipótesis resultante: las pilas rugosas producen menor vorticidad de estela –y, por tanto, menor socavación--. La experimentación preliminar confirmó esta hipótesis.

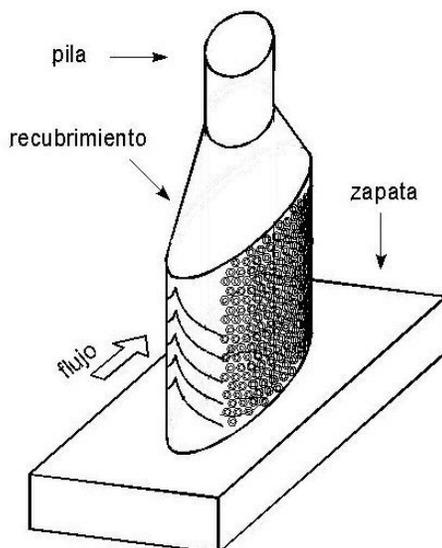
El resultado de la combinación de ambos recursos, el Recubrimiento Anti socavación, objeto de la patente mencionada, incluye dos tipos de rugosidad artificial (*direccional*, en el borde de ataque y *no direccional* en el resto de la pila) más un perfil hidrodinámico (Ilustración 5).

Ilustración 5. El Recubrimiento Antisocavación (US Pat. No. 7628569).

El aplicar la rugosidad no representa ningún problema práctico en la construcción, y el perfil puede ser construido, por ejemplo, con elementos de concreto precolado –independientemente de la pila, que puede tener cualquier forma de sección, aun la de peor desempeño hidrodinámico— y ser agregado posteriormente (lo que permite ser aplicado a puentes nuevos o ya en servicio). No hay afectación desfavorable alguna a la estructura, ya que *el Recubrimiento no desempeña papel estructural alguno, sino solamente hidráulico.*

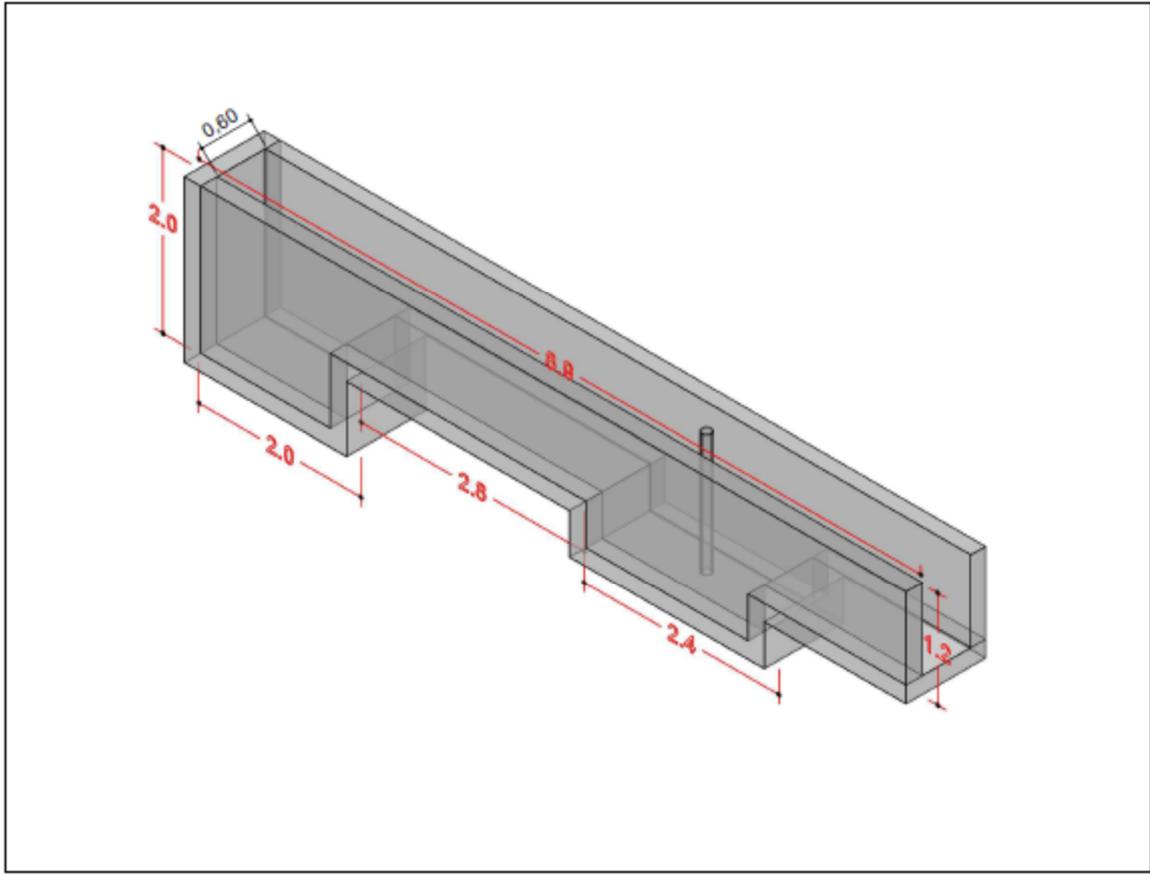
Consiste de un canal de 8m de largo, pendiente nula, 60cm de ancho y 80cm de altura, construido con estructura metálica y paredes de cristal y acrílico de 25mm de espesor. La alimentación es desde la red de agua del laboratorio de hidráulica a través de un tubo de 20cm de diámetro, controlado por una válvula de compuerta. El flujo es medido a en un canal de aforo de un metro de ancho con un vertedor con contracciones laterales de 10cm y cresta de 80cm de largo.

Ilustración 6. Esquema del canal de pruebas para socavación en pilas.

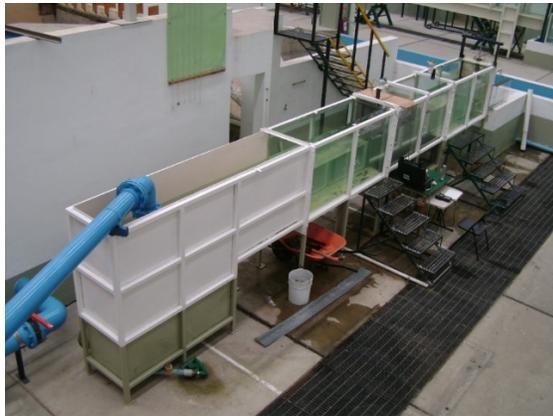
Fotografía. 1. Vista del modelo físico

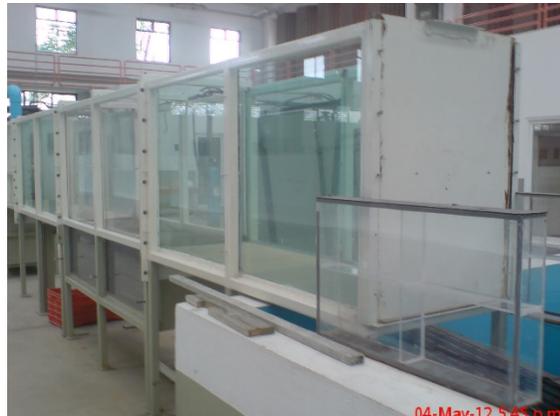
Fotografía. 2. Canal de prueba de 60 cm de ancho por 8 metros de largo.

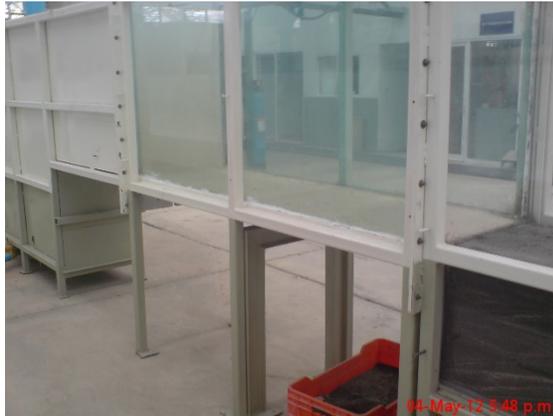
Fotografía. 3. Tramo aguas arriba. Tanque de alimentación y canal de acondicionamiento del flujo

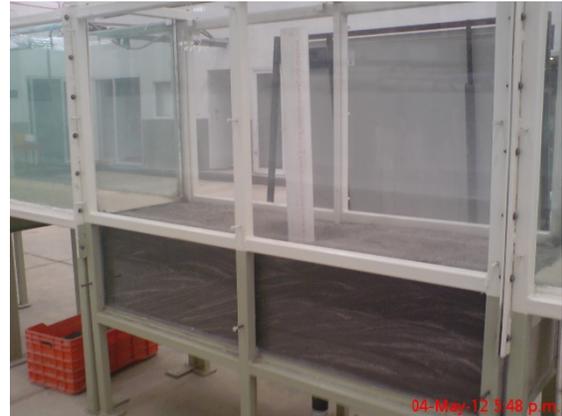
Fotografía. 4. Tramo de pruebas (intermedio). Depósito de arena para prueba de socavación de la pila

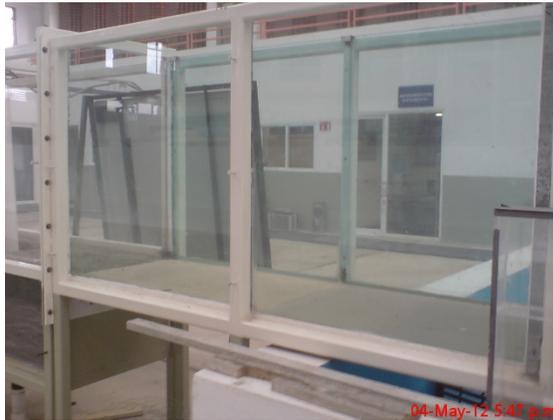
Fotografía. 5. Tramo aguas abajo. canal de acondicionamiento del flujo a la salida

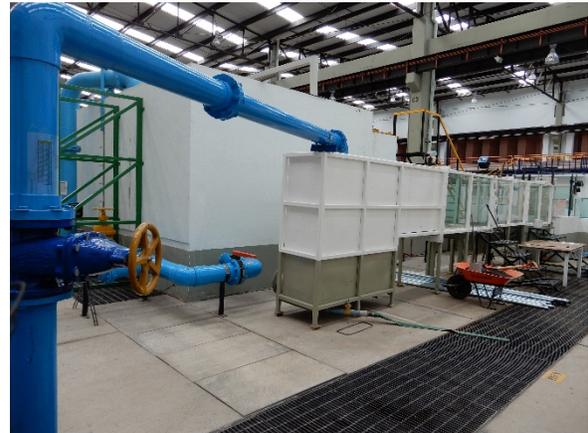
Fotografía. 6. Válvula de control de y conducto de alimentación del flujo

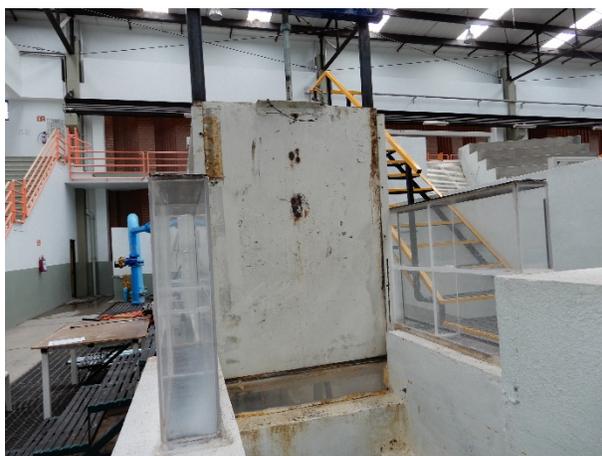
Fotografía. 7. Compuerta de control de tirante al final del canal.

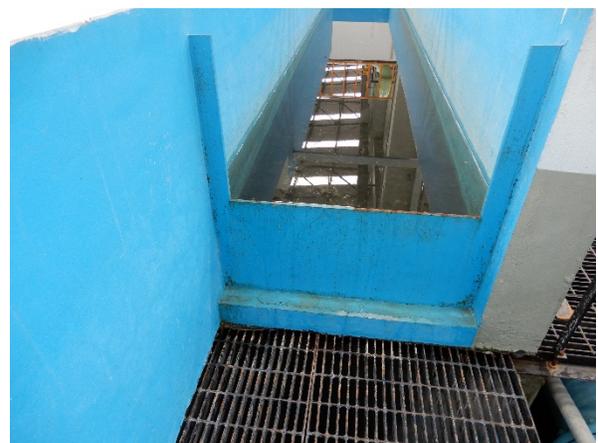
Fotografía. 8. Canal y vertedor de aforo tipo contracción lateral de 80cm de longitud vertedor.

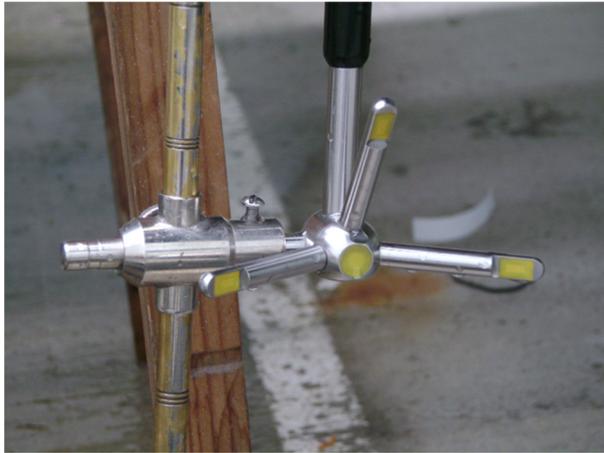
Fotografía. 9. Medidor de flujo FlowTracker .

Con la finalidad de medir las características hidráulicas del flujo y de la superficie modificada por el efecto de la socavación, el modelo se instrumentó con un medidor de flujo ultrasónico marca FlowTracker para medir las velocidades del flujo e integrar los gastos, dos medidores de nivel ultrasónicos Siemens, la medición de la morfología del fondo se realizó con un scanner tipo Lidar con el cual se pudieron capturar hasta 26 millones de puntos en un área de 60cm por 120cm.

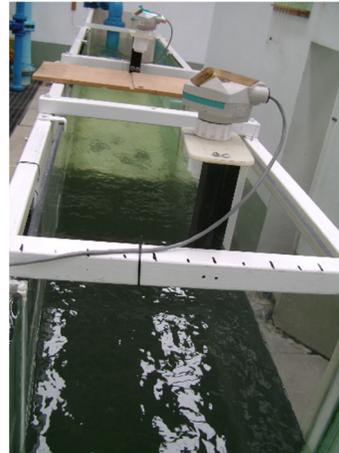
Fotografía. 10. Canal y vertedor de aforo tipo Rehbock

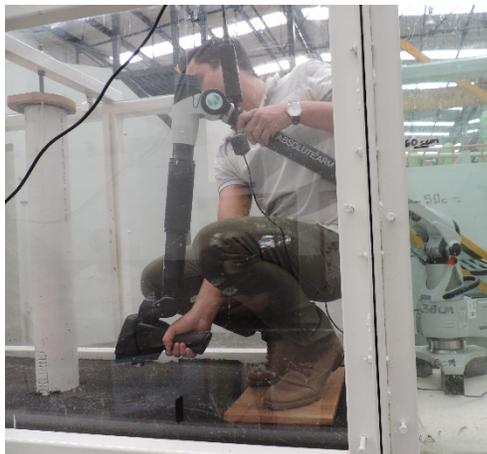
Fotografía. 11. Levantamiento del fondo de arena modificado por la socavación con un scanner tipo lidar

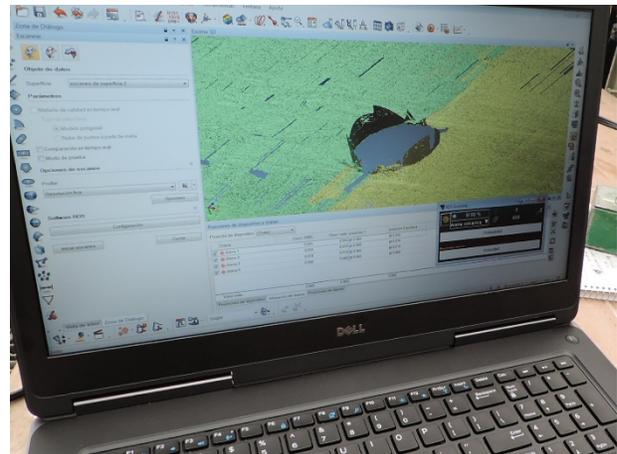
Fotografía. 12. Pantalla de captura de la superficie de escaneo.

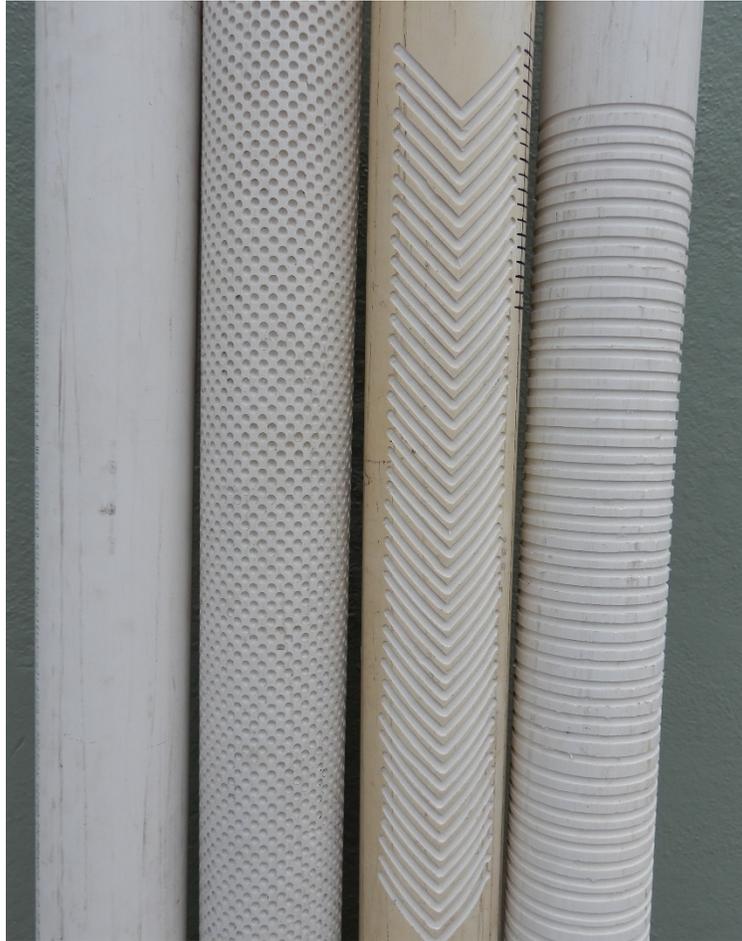
Se emplearon pilas de forma cilíndrica circular lisa y con rugosidad artificial. La pila cilíndrica modelo (P1) fue representada por tramos de tubería de PVC de 10 cm de diámetro. La fotografía 13 muestra los tipos de rugosidad probados.

Fotografía. 13. Tipos de rugosidad empleados en las pilas

El tipo de rugosidad construida artificialmente en la pila rugosa (P2) consistió en perforaciones de 6mm de diámetro por 3mm de profundidad a una distancia de 12mm realizadas en tresbolillo entre cada línea. La fotografía 14 muestra la colocación de la pila lisa dentro del canal. El tipo de rugosidad construida artificialmente en la pila con rugosidad direccional (P3) consistió en ranuras de 6mm de ancho por 3mm de profundidad a una distancia de 6mm en forma de una "V" ascendente en un ángulo de 45°. La fotografía 15 muestra la disposición de las ranuras y de la pila dentro del canal. La pila con rugosidad (P4), es con ranuras horizontales en forma de canales separados 6mm con profundidad de 3mm.

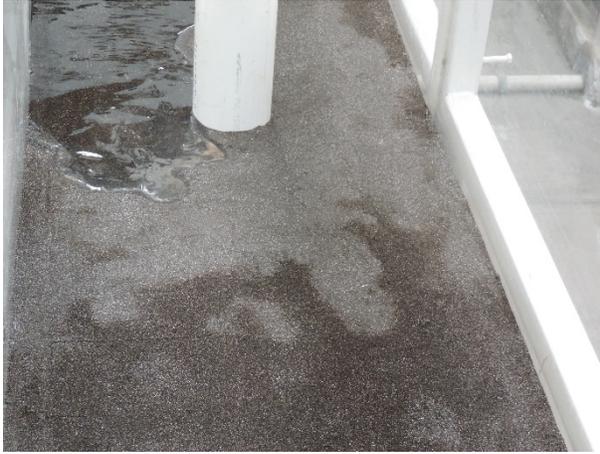
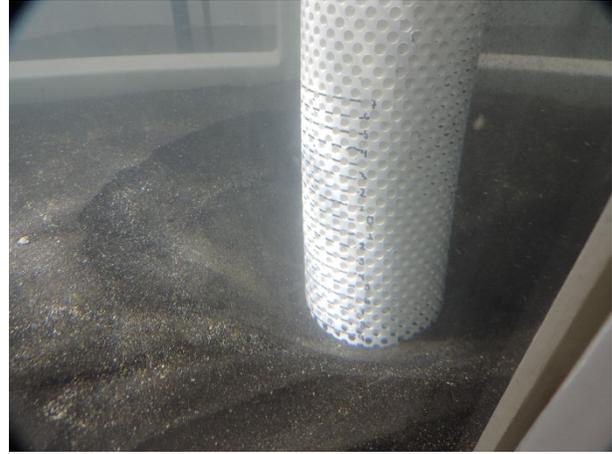
Fotografía. 14. Pila lisa y con rugosidad P1 colocada en el canal de socavación.

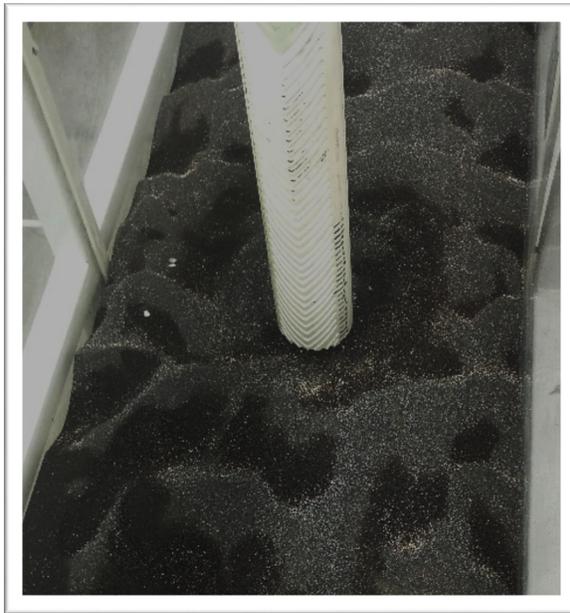
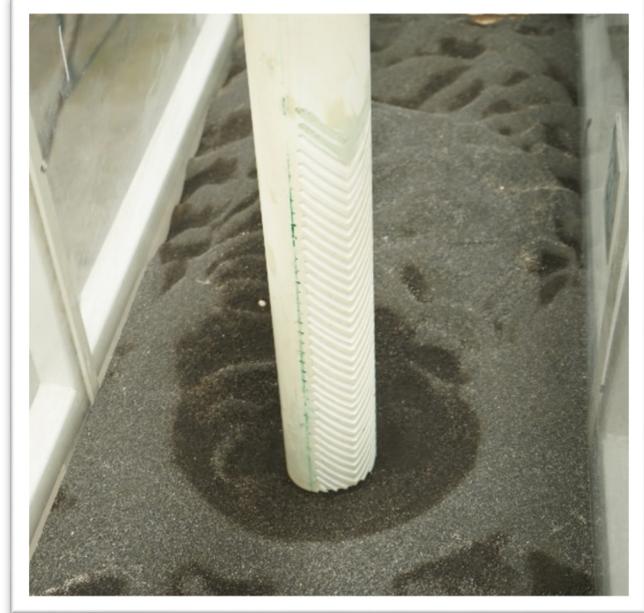
Fotografía. 15. Pila con rugosidad direccional, P3, colocada en el canal de socavación en forma recta y rotada 45°

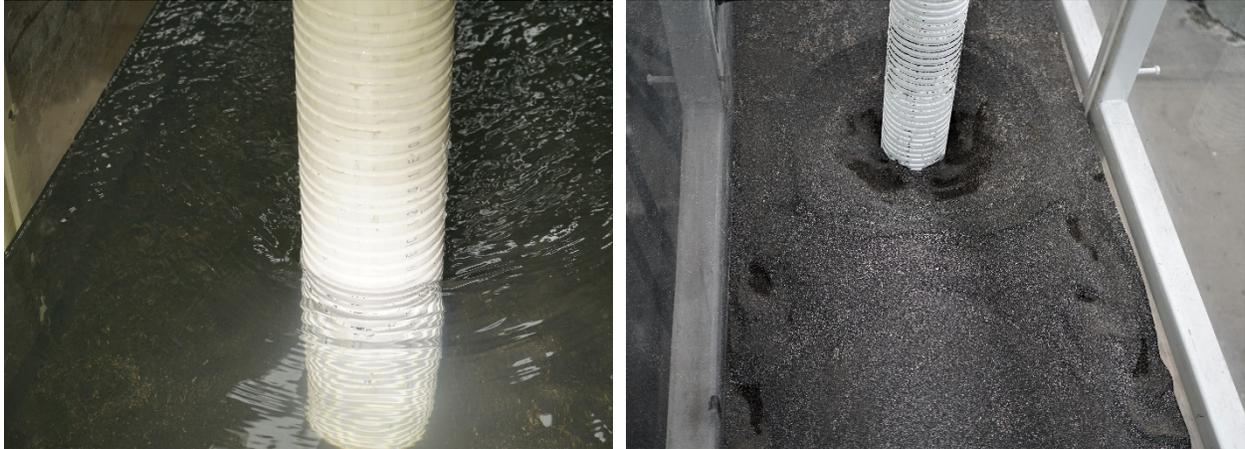
Fotografía. 16. Pila con rugosidad en anillos concéntricos. P4

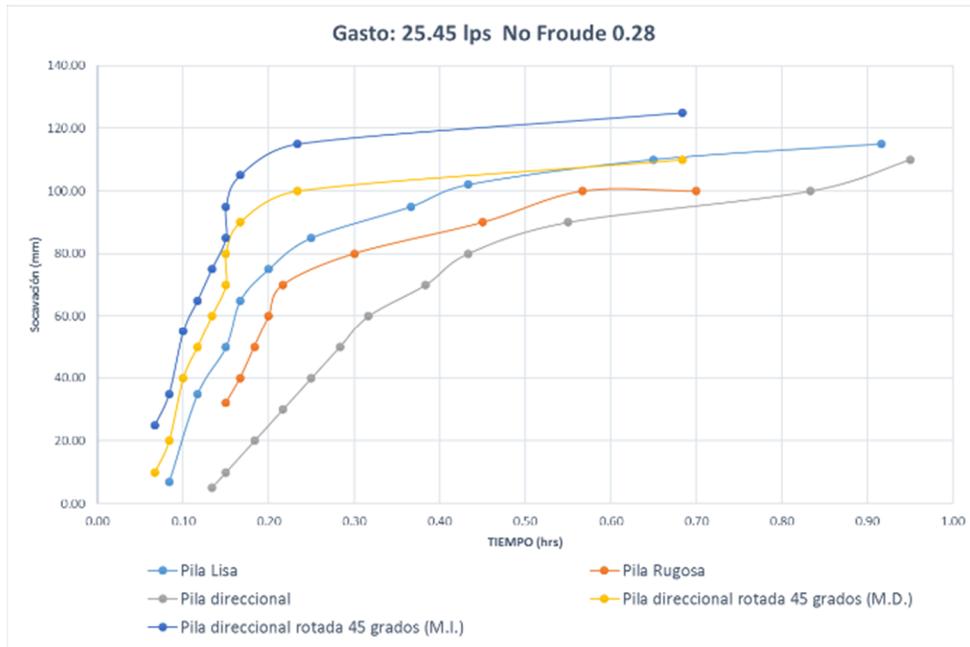
Ilustración 7 Gráfica comparativa de la evolución de la profundidad del pozo de socavación producida entre la pila lisa y las pilas rugosas para un número de Froude de 0.28

Las ilustraciones 7 a 13 muestran evidencia de la eficiencia de las tecnologías propuestas contra la socavación, sin embargo, se aprecia que para el número de Froude de 0.16, dicha eficiencia es mayor y consistente para todas las pruebas, lo anterior podría atribuirse al efecto hidrodinámico producido por las paredes del canal. Las fotografías 17 y 18 muestran las morfologías para el número de Froude de 0.14 y 0.28 respectivamente, se puede observar también los límites del alcance de la socavación, en la fotografía 17 se observa que el efecto no alcanza las paredes del canal, en la fotografía 18 se aprecia que el efecto alcanza las paredes del canal. Por lo anterior, con la finalidad de eliminar esta incertidumbre, se concluye que se requiere realizar pruebas en un canal más ancho.

Las ilustraciones de la 7 y 8 muestra que la eficiencia en la reducción de la socavación producida por la pila rugosa es mayor al 20% y aumenta con el Número de Froude, además se produce con menor rapidez, lo cual es importante con relación a la duración de la avenida para la realidad.

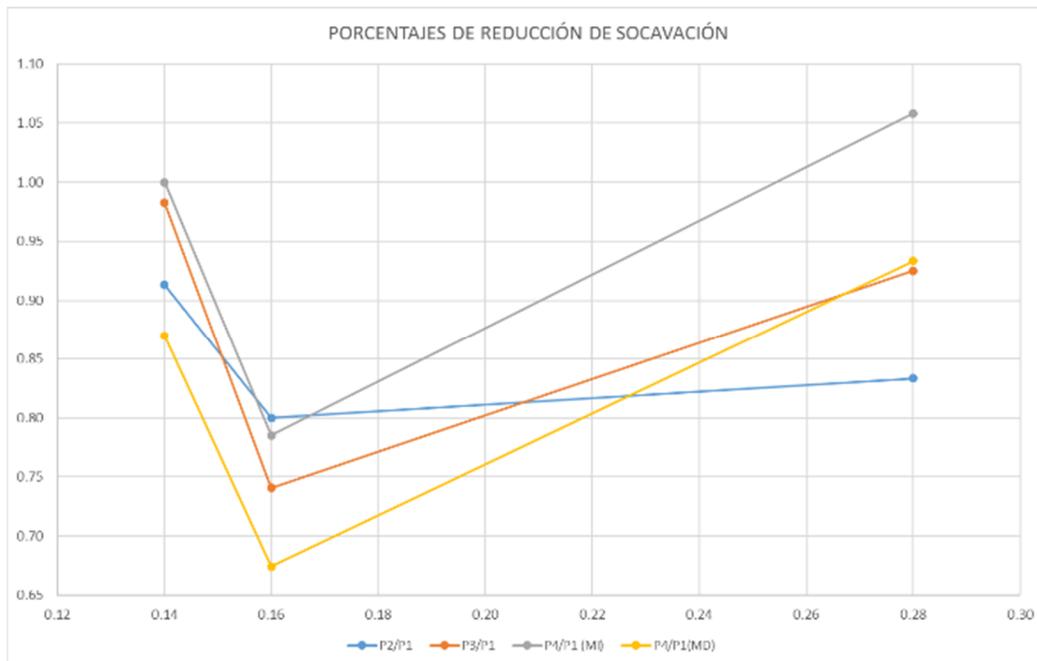
Ilustración 8 Porcentajes de reducción de la profundidad de socavación en relación al número de Froude con respecto a la pila lisa. P1 pila lisa, P2 pila rugosa, P3 pila con rugosidad direccional y P4 pila con rugosidad direccional rotada a 45°.

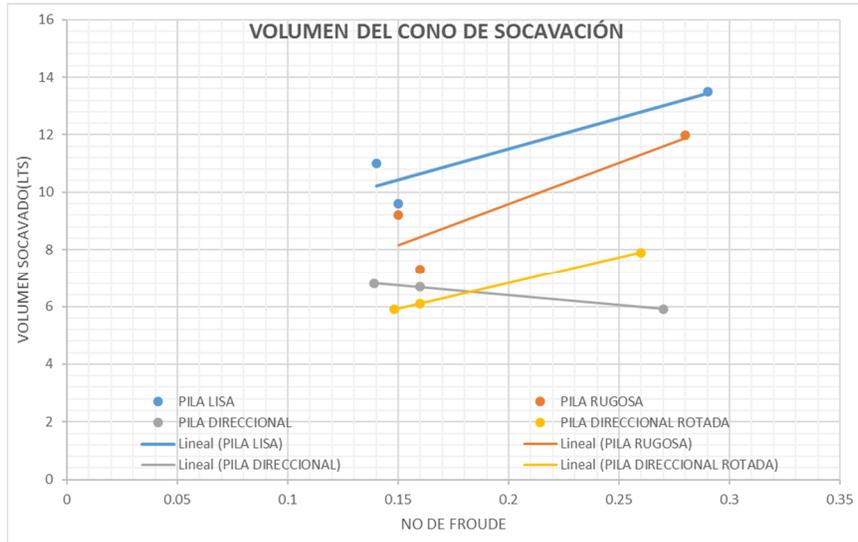
Ilustración 9 Volumen socavado en relación al número de Froude con respecto a la pila lisa. P1 pila lisa, P2 pila rugosa, P3 pila con rugosidad direccional y P4 pila con rugosidad direccional rotada a 45°.

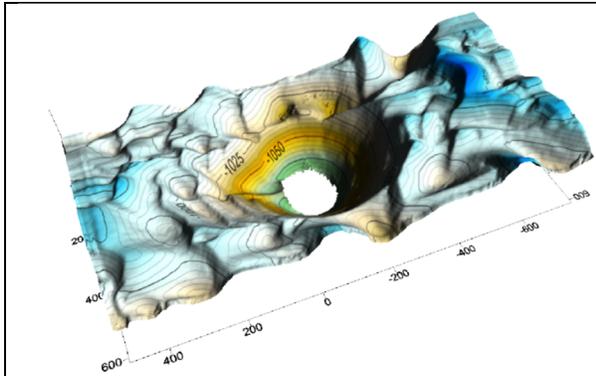
Ilustración 10. PILA LISA. No DE FROUDE: 0.28. SOCAVACIÓN TOTAL: 12 cm. VOLUMEN FOSO SOCAVACIÓN: 13.49 lts.

Durante las pruebas se observó que la morfología del fondo producida por la pila lisa tiene mayor alcance y magnitud hacia aguas abajo. Ilustraciones 10 a 13.

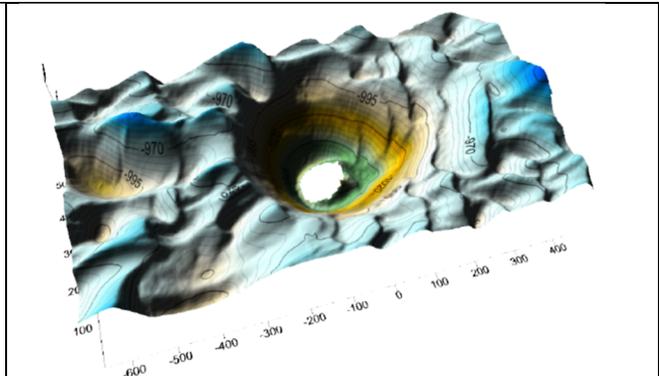
Ilustración 11. PILA RUGOSA. No DE FROUDE: 0.28. SOCAVACIÓN TOTAL: 10 cm. VOLUMEN FOSO SOCAVACIÓN : 11.98 lts.

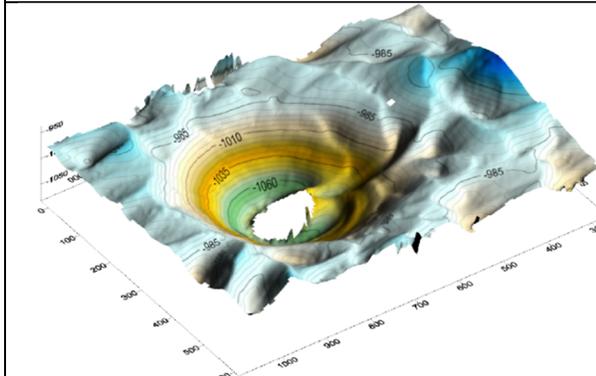
Ilustración 12. PILA CON RUGOSIDAD DIRECCIONAL AGUAS ARRIBA. No DE FROUDE: 0.28. SOCAVACIÓN TOTAL: 11.1 cm. VOLUMEN FOSO SOCAVACIÓN : 7.9 lts.

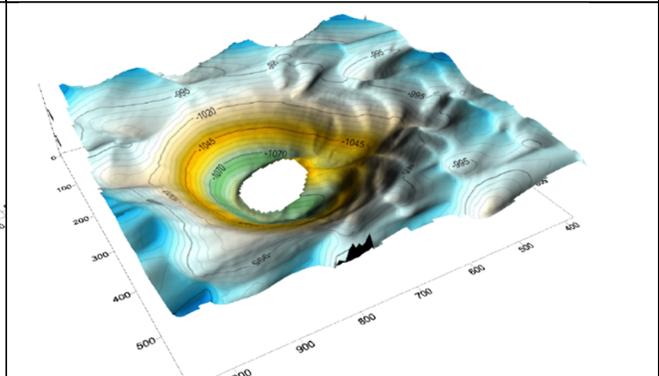
Ilustración 13. PILA CON RUGOSIDAD DIRECCIONAL AGUAS ARRIBA Y ABAJO. No DE FROUDE: 0.28. SOCAVACIÓN TOTAL: 11 cm. VOLUMEN FOSO SOCAVACIÓN : 6lts.

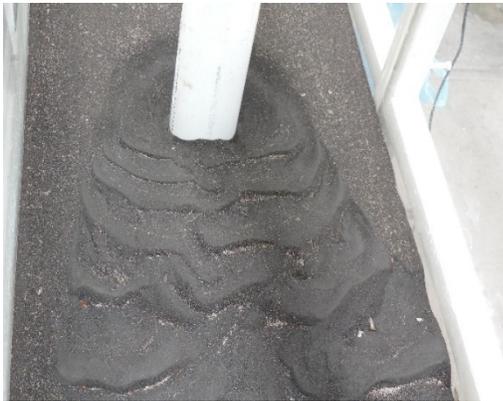
Fotografía. 17. Morfología típica de la socavación producida por la pila lisa

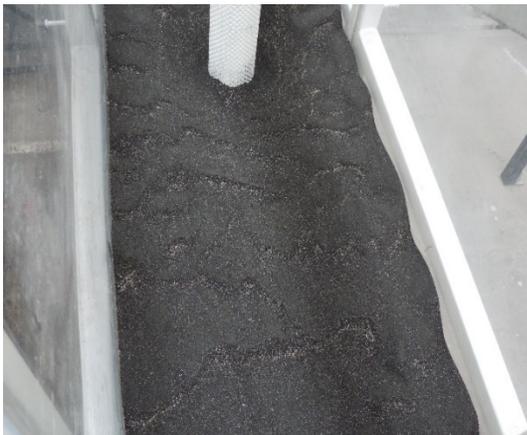
Fotografía. 18. Morfología típica de la socavación producida por la pila rugosa
