PROGRAMA DE MODERNIZACIÓN DE LAS ÁREAS COMERCIALES DE ORGANISMOS OPERADORES DE AGUA (PMACOOA)

DIAGNÓSTICO Y PLAN DE ACCIÓN DE MODERNIZACIÓN DEL ÁREA COMERCIAL DEL SISTEMA DE AGUAS Y SANEAMIENTO DE CIUDAD ACUÑA, COAHUILA (SIMAS DE ACUÑA)

Elaboró:
Instituto Mexicano de Tecnología del Agua (IMTA)

JUNIO 2018

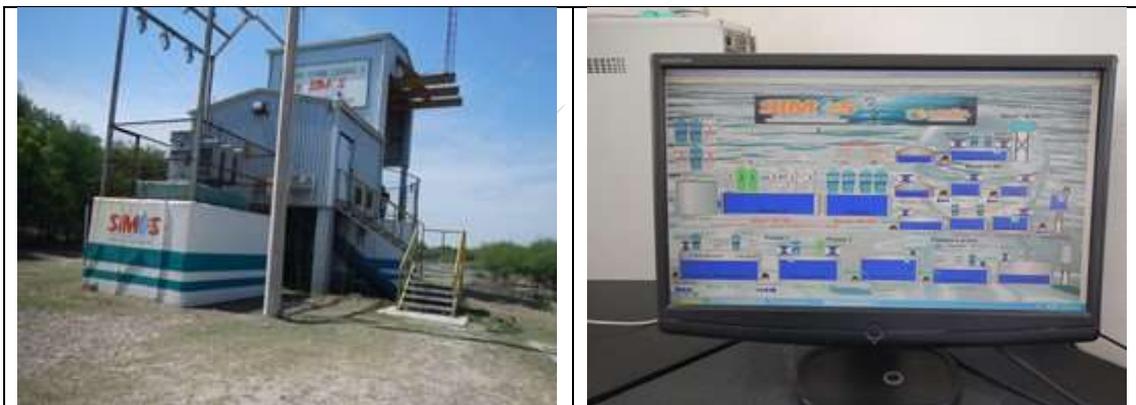
Se encarga de la operación y mantenimiento de las captaciones en el Río Bravo, y de las plantas potabilizadoras que tratan el agua cruda de río; de las fuentes de abastecimiento, distribución del servicio, bombeos, tanques, operación en líneas de conducción y red de distribución, mantenimiento, y macromedición, entre otras. Ver **Figura 12**.

Figura 12. Captación en el Río Bravo de la Planta Potabilizadora 2 (PP2). Telemetría para supervisión y control de los equipos electromecánicos en las unidades operacionales del SIMAS de Acuña, ubicada en la PP2.

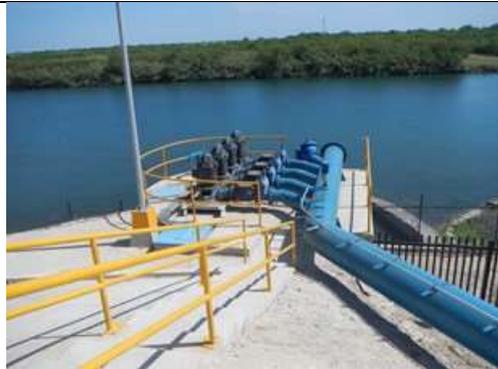
Figura 14. Captación en el Río Bravo de la Planta Potabilizadora 1, renovada.

La Planta Potabilizadora 1 (PP1) se ubica sobre la margen derecha del Río Bravo, a 200 m aguas arriba del puente internacional, en la parte baja de la ciudad. Debido a que fue construida hace más de 35 años, y que ya operaba a menos del 50% de su gasto de diseño de 150 l/s, prácticamente como de paso, esta planta fue renovada y puesta en operación en 2017. Ver **Figura 14** y **Figura 15**.

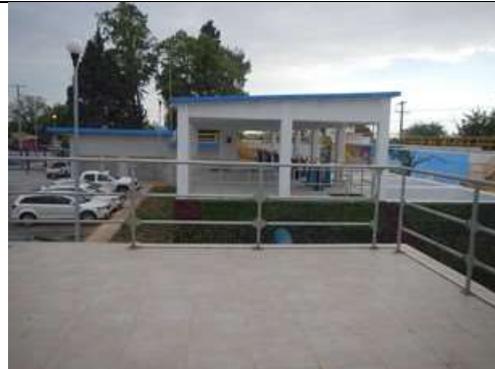
Figura 15. Vista de la Planta Potabilizadora 1 La Cuchilla, renovada.

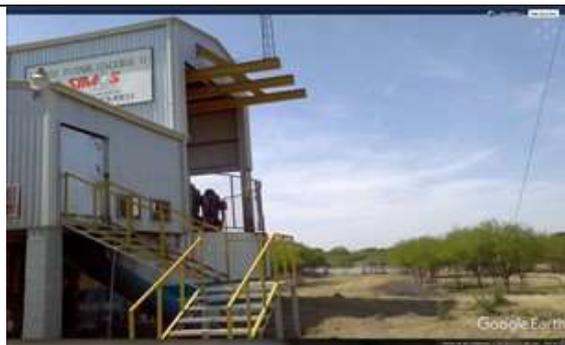
Figura 16. Captación de Planta Potabilizadora 2, en el Río Bravo.

La Planta Potabilizadora 2 (PP2), con captación también en el Río Bravo, aguas arriba de la PP1, fue construida en el año 2002 y arrancó operaciones en el año 2003; el terreno en que se construyó es propiedad del SIMAS de Acuña, el cual se localiza en la parte más alta de la ciudad. Esto permite abastecer a casi la totalidad de la ciudad. Se diseñó para una capacidad de 500 l/s, con dos trenes de tratamiento. Se reporta que extrae un caudal de agua cruda de 515 l/s, y se envía a la ciudad un gasto potabilizado de 464 l/s. Como parte de las instalaciones de esta planta se dispone de un tanque de almacenamiento de 4,000 m³. Ver **Figura 16** y **Figura 17**. Ver también en **Figura 18** y **Figura 19** infraestructura de regulación y bombeo para la distribución del agua potabilizada.

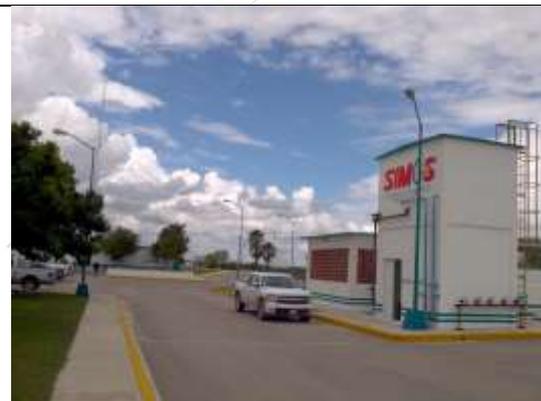
Figura 17. Planta Potabilizadora 2.

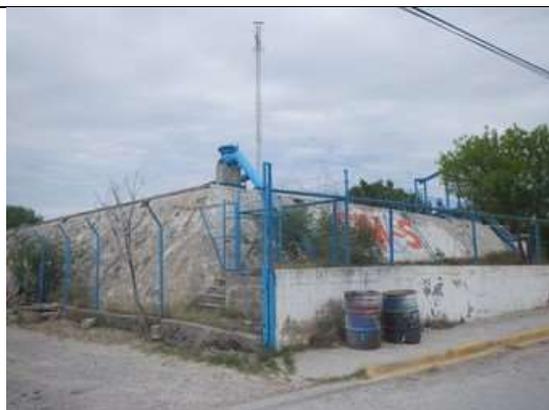
Figura 18. Tanque de regulación y almacenamiento.

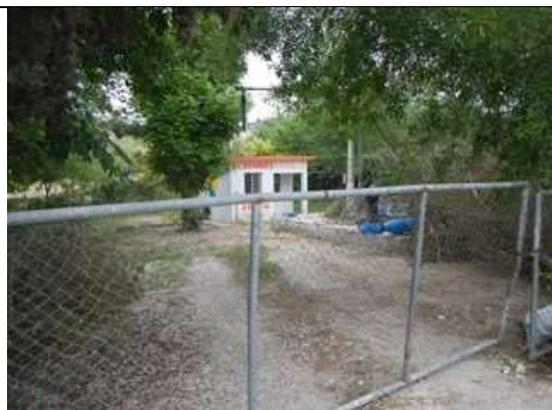
Figura 19. Planta de rebombeo.

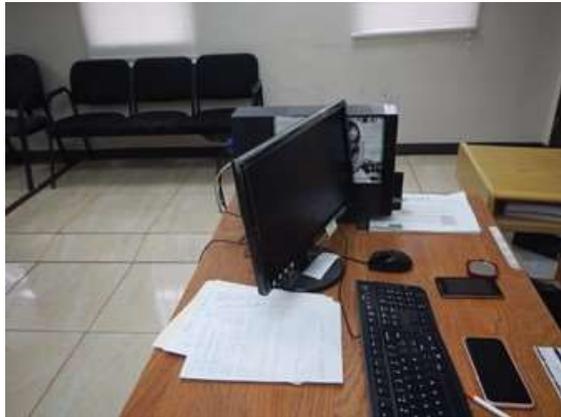
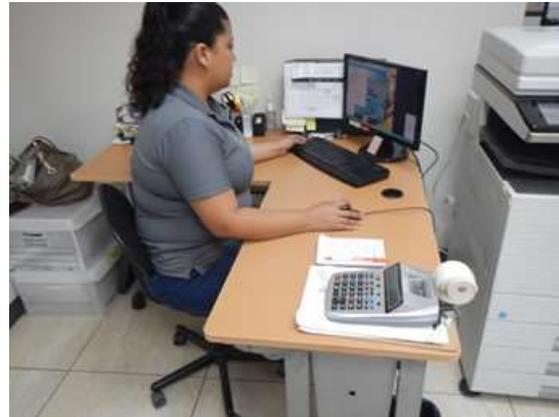
Figura 28. Mobiliario y equipo de cómputo del área de Cortes en 2018.

No	Características actuales	Características requeridas*	Observaciones
1	Equipos del área comercial con discos duros de estado mecánico de 7200 rpm, procesador Intel core i3 y 4 gb de memoria ram.	Colocar discos duros de estado sólido SSD para mejorar el tiempo de respuesta de la información y el desempeño general del equipo de cómputo.	Colocar estos discos en 27 equipos del área comercial.
2	Impresoras actualmente de matriz de punto utilizadas para la impresión de comprobantes de pago.	Instalar impresoras térmicas para mejorar considerablemente la velocidad de impresión.	Se requieren 6 impresoras térmicas para las diferentes operaciones de caja.
3	Teléfonos móviles para la captura de información de lecturas en medidores.	Utilizar dispositivos de tipo hand held para la actualización de procesos y rendimiento de equipo en la toma de lecturas.	Se requieren 15 equipos de tipo hand held para la toma de lecturas.

4	Proceso de órdenes de trabajo a mano y en papel.	Incorporación de estaciones móviles de trabajo o tabletas para el procesamiento y envío de información de manera inalámbrica, ya sea por wifi o por datos móviles.	Se requieren 15 equipos de tipo <i>Tablet</i> para el procesamiento de datos de órdenes de trabajo.

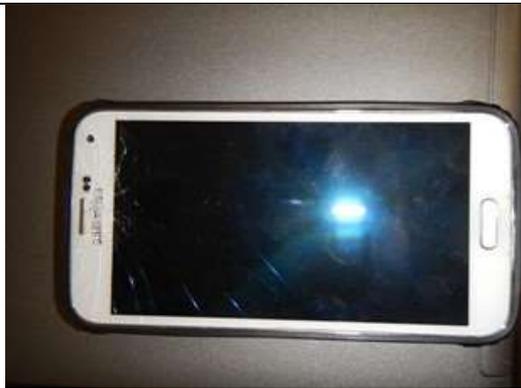
Figura 29. Celular utilizado para toma de lecturas, con daño. Foto SIMAS de Acuña.

ID.	Resultados del Diagnóstico	Acción Recomendada del Plan de Acción	Beneficio
4	<p>Para la toma de lecturas hasta el año 2015 se utilizaban Hand Helds que posteriormente, dado el deterioro de éstas, cambiaron a teléfonos celulares (9 aparatos), que usan mediante una aplicación que desarrollaron dentro del PMACOOA 2016.</p> <p>El SIMAS de Acuña reporta que estos aparatos, con dos años de antigüedad, han cumplido su vida útil, y que al no ser de uso rudo, están presentando problemas.</p>	<p>Complementar y renovar el equipamiento de toma de lecturas, acorde al crecimiento de tomas y al deterioro de los actuales equipos, mediante celulares de uso rudo.</p>	<p>Tener mayor seguridad y durabilidad con equipos especiales para su uso frecuente y rudo en campo.</p> <p>Fortalecer las funciones de toma de lecturas e incrementar los rendimientos de los lecturistas, como factor central de la facturación.</p>

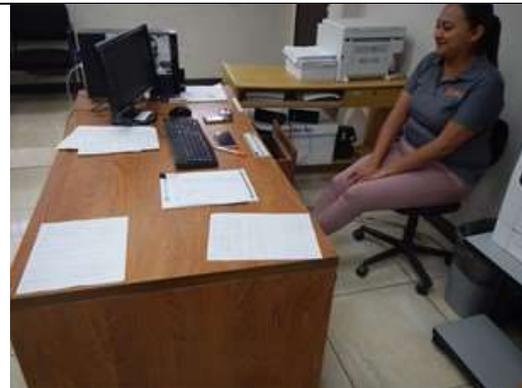
Figura 30. Mobiliario y equipo de cómputo del área de Cortes en mayo de 2018.

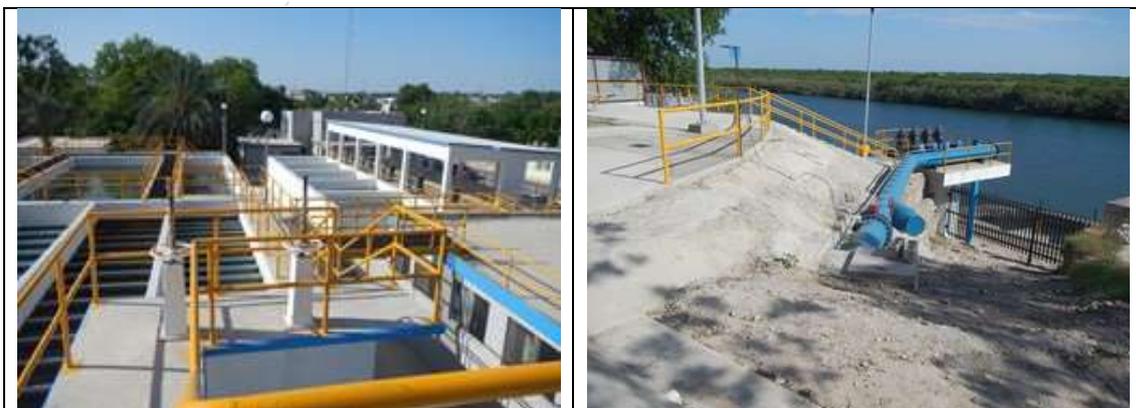
Figura 34. Otras vistas de la Planta Potabilizadora 1 La Cuchilla, a las presentadas en el apartado 1.2.7 con su obra de captación en el Río Bravo. En la misma dirección de calle Matamoros 310 Norte, Col. Benito Juárez.

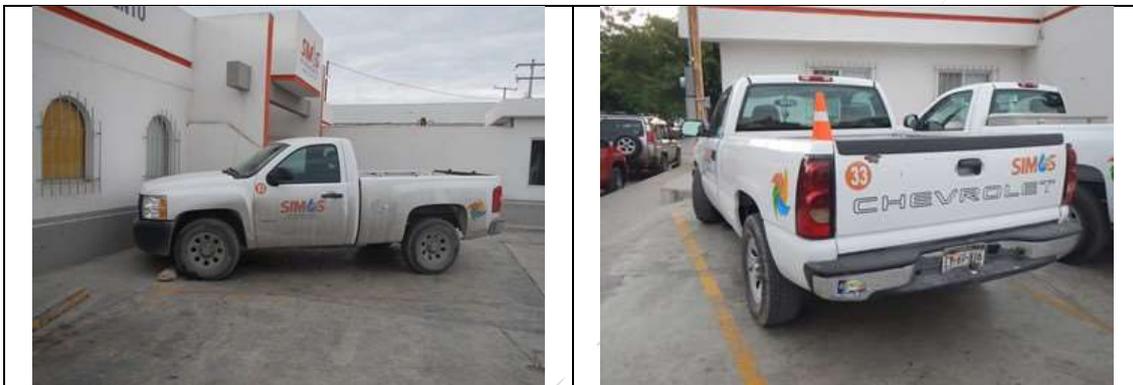
Figura 54. Vehículos del área comercial del SIMAS Acuña. El primero en muy buenas condiciones y el segundo de buenas a regulares.

7	<p>En el equipamiento de transporte, el área comercial reporta vehículos 1999, 2000, 2006, 2007, 2017 y 2018. Solo los vehículos 2017 y 2018, están en muy buenas condiciones</p>	<p>Renovar los equipos de transporte más antiguos en área de lecturistas y en área de reconexiones y fugas de la Subgerencia Área Comercial.</p>	<p>Reducción de costos por operación y mantenimiento.</p> <p>Hacer más eficientes y seguras las actividades de campo.</p>

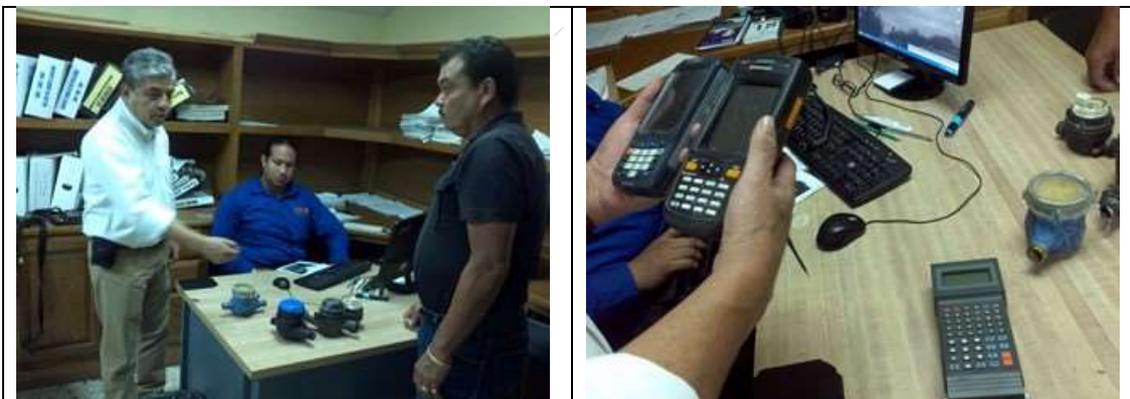
Hasta el año 2015, para la toma de lecturas se utilizaban terminales remotas (Hand Helds), que posteriormente, dado el deterioro de estas, cambiaron a teléfonos celulares (9 aparatos), que usan mediante una aplicación que desarrollaron dentro del PMACOOA 2016. Actualmente, el SIMAS de Acuña reporta que estos aparatos, con dos años de antigüedad, han cumplido su vida útil, al no ser de uso rudo, y proponen volver a las Hand Helds. Ver **Figura 60** y **Figura 61**.

Figura 60. Del Diagnóstico de 2015, entrevista con personal de toma de lecturas y notificaciones. Se observan las terminales remotas (Hand Helds) que utilizaban, y que después cambiaron a teléfonos celulares, debido a su antigüedad.

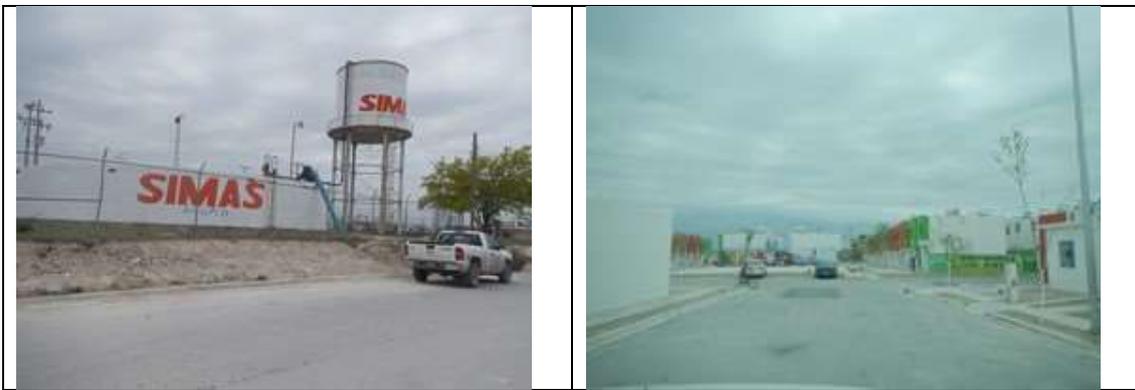
Figura 62. Tanques SIMAS de Acuña en Altos de Santa Teresa y desarrollo habitacional habitado.

En estos casos es conveniente realizar un censo que permita actualizar el Padrón de Usuarios, en beneficio del SIMAS de Acuña y de sus ingresos, y de los mismos usuarios que están al corriente de sus obligaciones por los servicios recibidos. Ver **Figura 62** a la **Figura 66**.

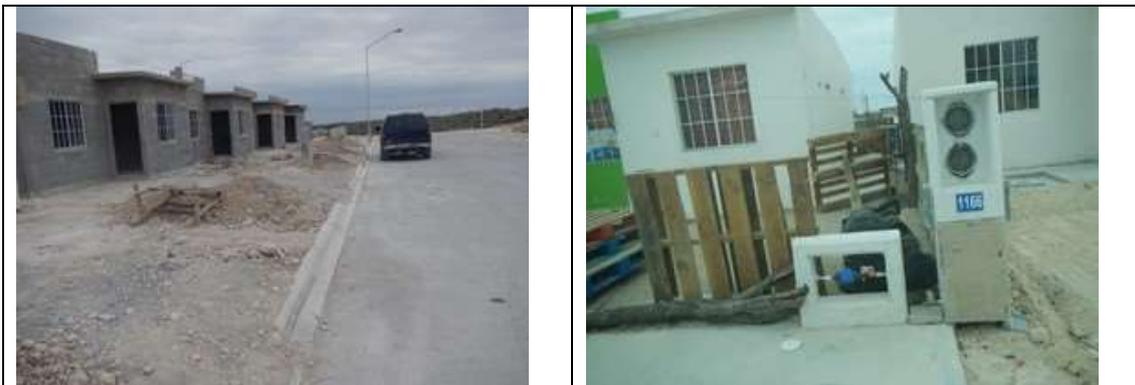
Figura 63. Desarrollo habitacional en Altos de Santa Teresa en proceso de construcción.

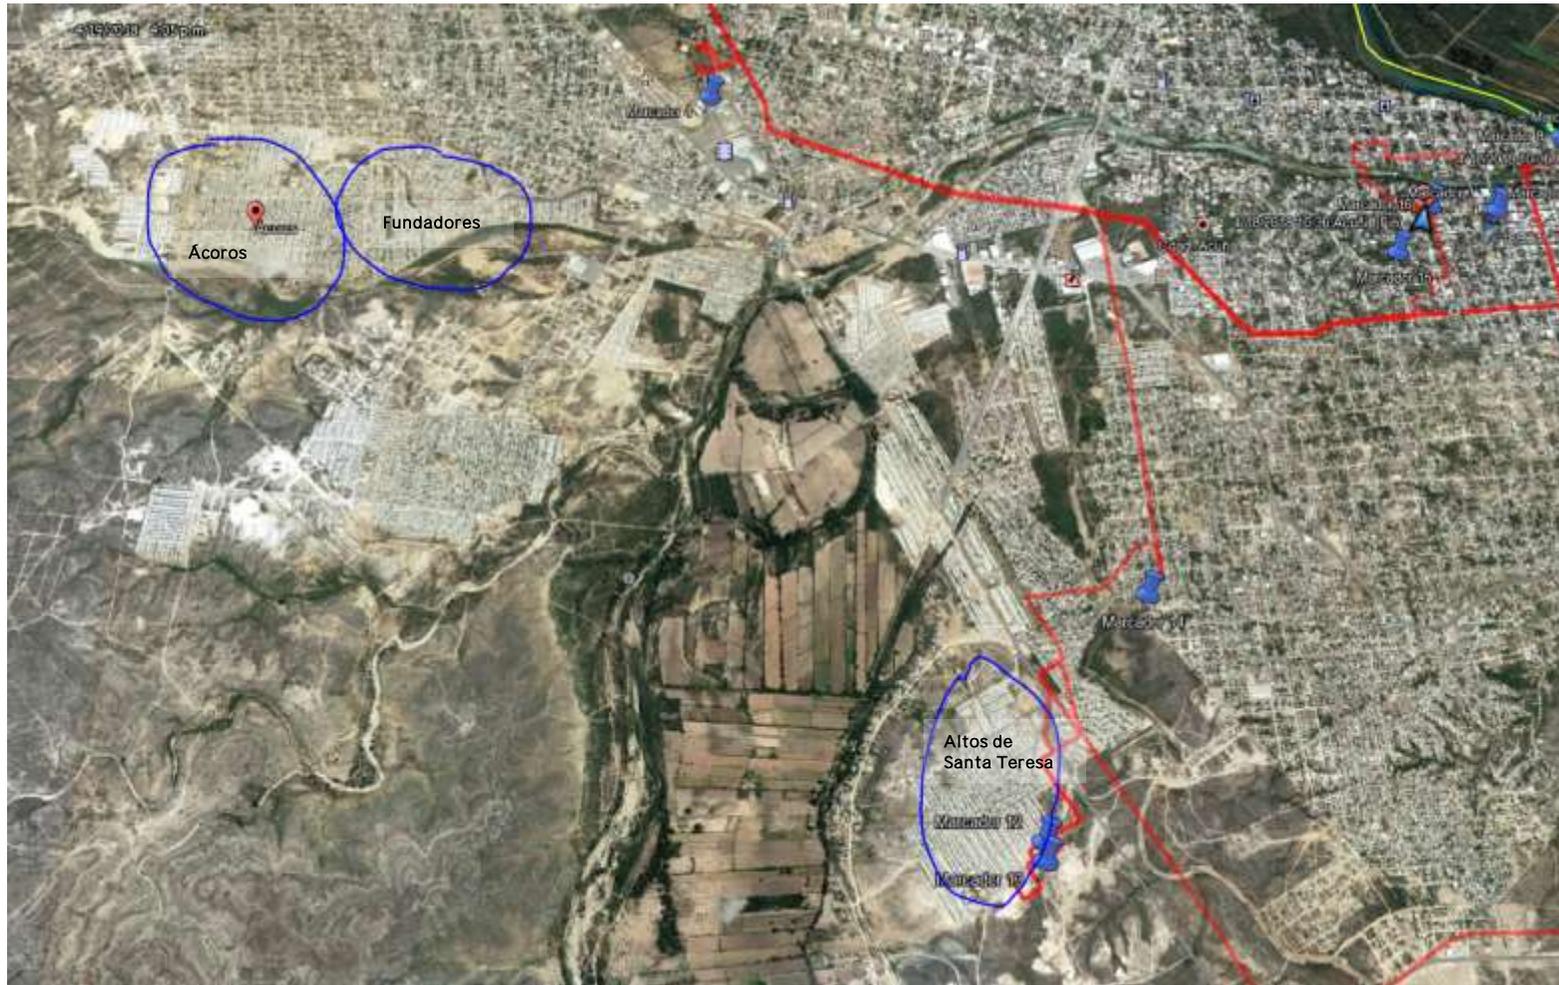
Figura 64. Desarrollos habitacionales en Altos de Santa Teresa, Fundadores y Ácoros. Elaboración IMTA en Google Earth, con registros de GPS de recorridos realizados con personal del SIMAS de Acuña.

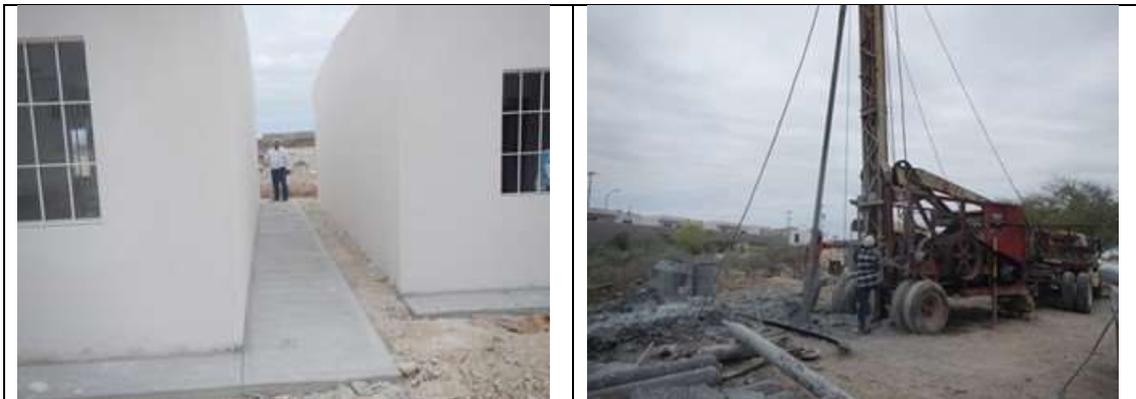
Figura 65. Desarrollo habitacional en Altos de Santa Teresa en proceso de construcción. Perforación de pozo profundo por parte del SIMAS de Acuña.

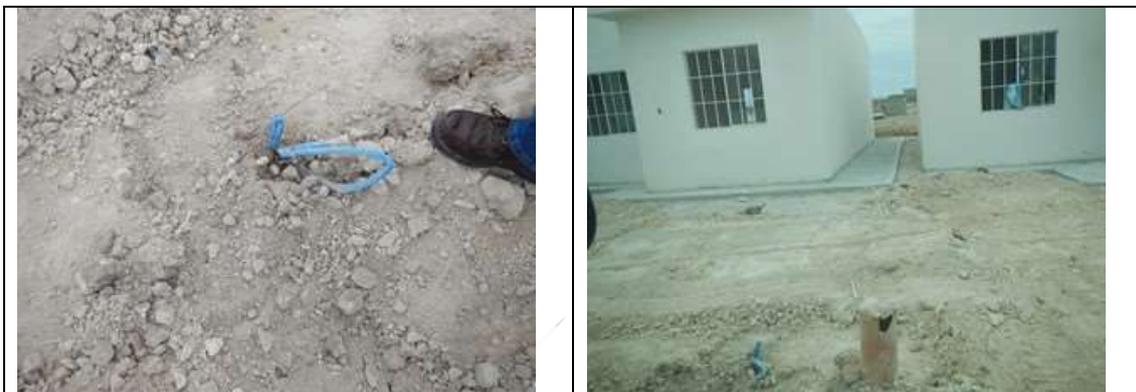
Figura 66. Detalles de preparación de toma domiciliaria y material utilizado.

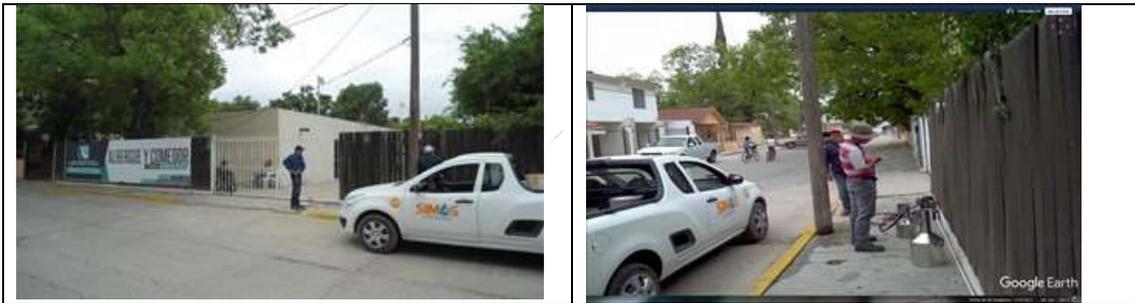
Figura 67. Prueba de errores del medidor 090338549 clase B, N 1.5 m³/h, DN 15 mm, año de fabricación 2009, usuario doméstico 20161004002. Fecha 19 de abril 2018.

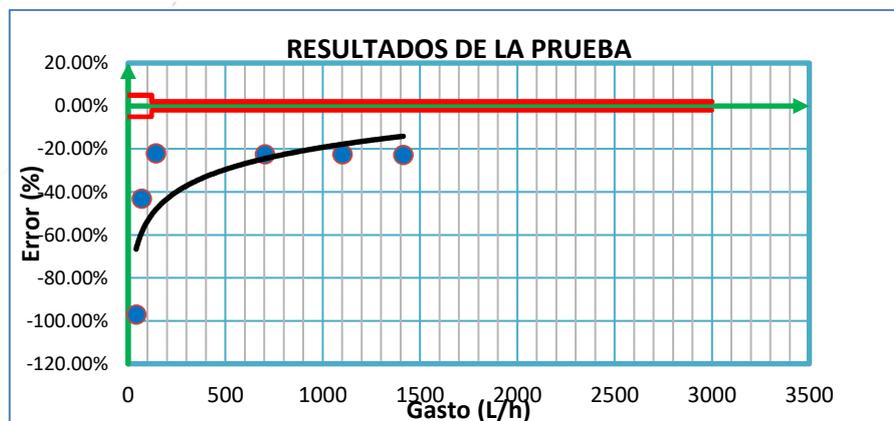
Figura 68. Resultados de la prueba de errores del medidor 090338549 clase B, N 1.5 m³/h, DN 15 mm, año de fabricación 2009, usuario doméstico 20161004002, Fecha 19 de abril 2018.

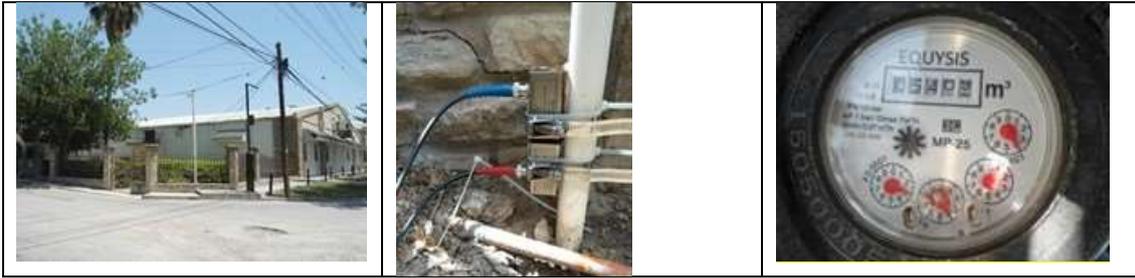
Figura 69. Auditoría en el medidor del usuario 6433 Serie 150500056, DN 25 mm, clase B. Medición 1 h.

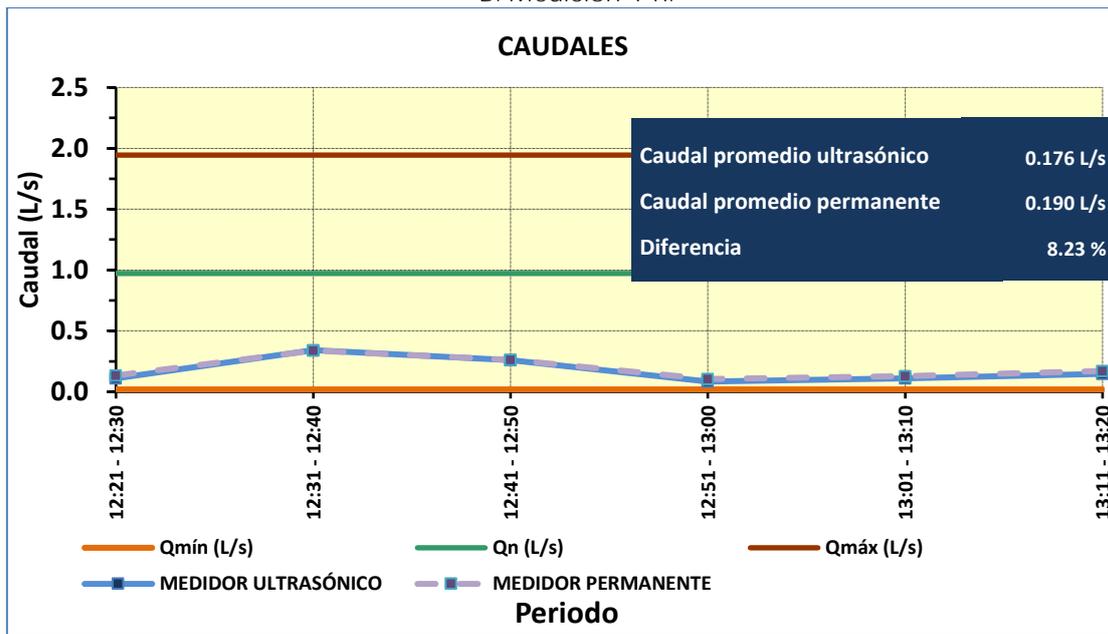
Figura 70. Auditoría en el medidor del usuario 6433 Serie 150500056, DN 25 mm, clase B. Medición 1 h.

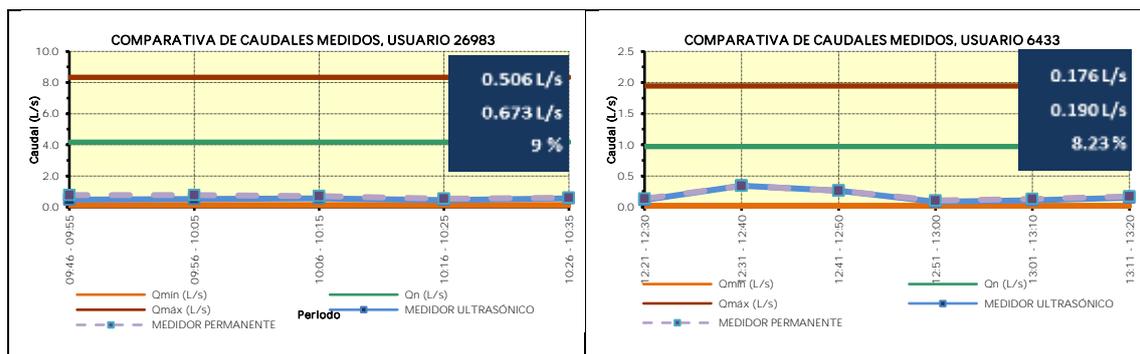
Figura 71. Resultados de auditoría en medidores de usuarios 26983 y 6433.

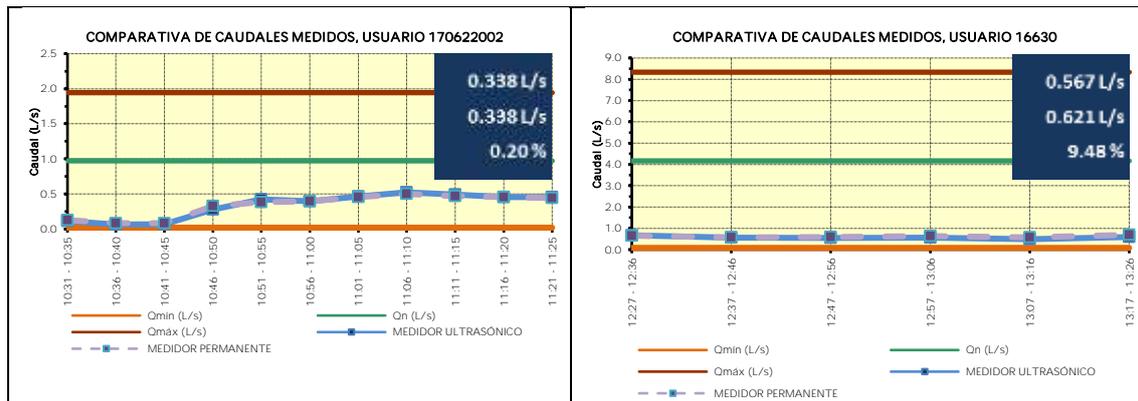
Figura 72. Resultados de auditoría en medidores de usuarios 170622002 y 16630.

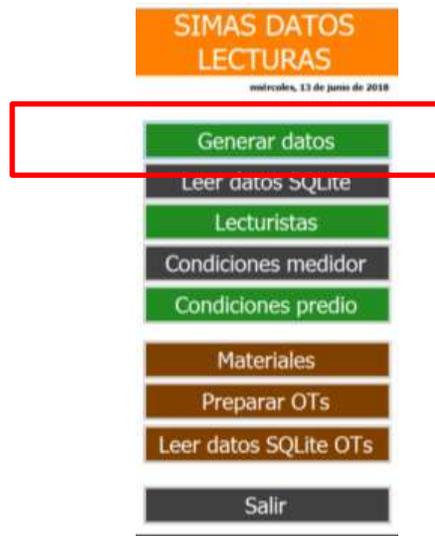
Para poder cargar la información en la aplicación donde se capturan las lecturas en el celular, el archivo de texto generado en el punto anterior (figura anterior) debe exportarse a un **formato Database (DB)**, para esto, el SIMAS de Acuña cuenta con una aplicación independiente del SC llamada **SQLite**, la cual se muestra en la siguiente figura. La opción para la exportación de formato es **Generar datos**.

Figura 75. Pantalla que muestra la aplicación SQLite para exportar a formato DB el archivo de texto generado.

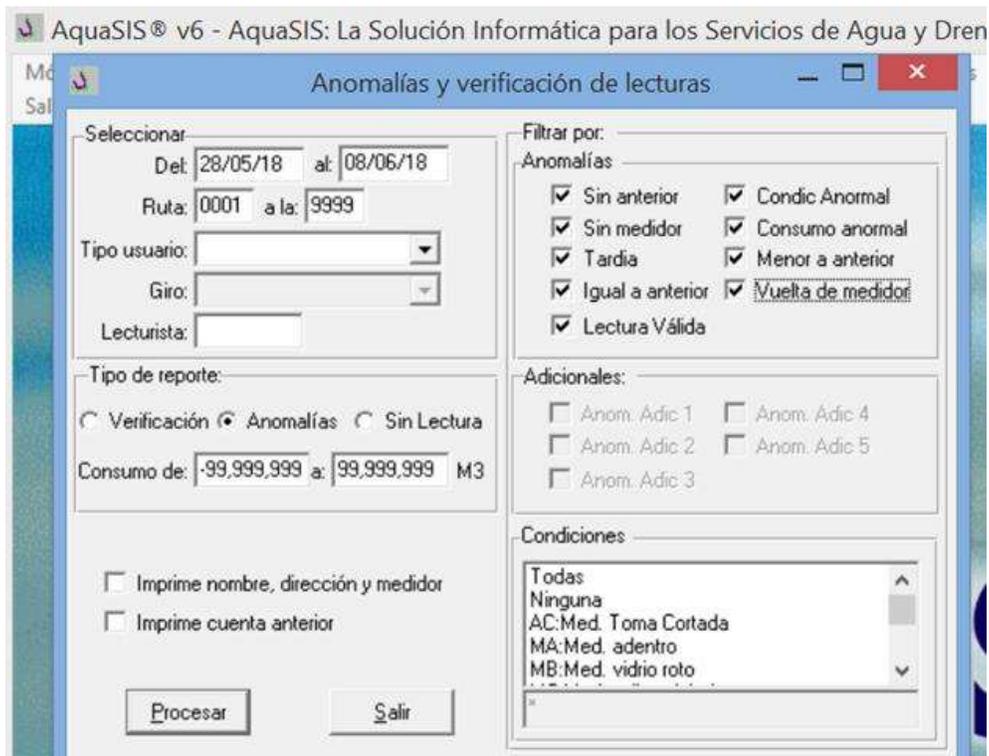
Figura 90. Pantalla del Sistema Comercial donde se realiza el análisis de las lecturas con los criterios de validación definidos.

Una vez que las lecturas fueron exportadas al Sistema Comercial, el siguiente paso consiste en realizar una validación de las lecturas, lo cual consiste en revisar las lecturas importadas con la finalidad de poder detectar posibles fugas (al tener un consumo mayor que lo histórico) y posibles derivaciones (al estar la lectura muy por abajo del consumo histórico).

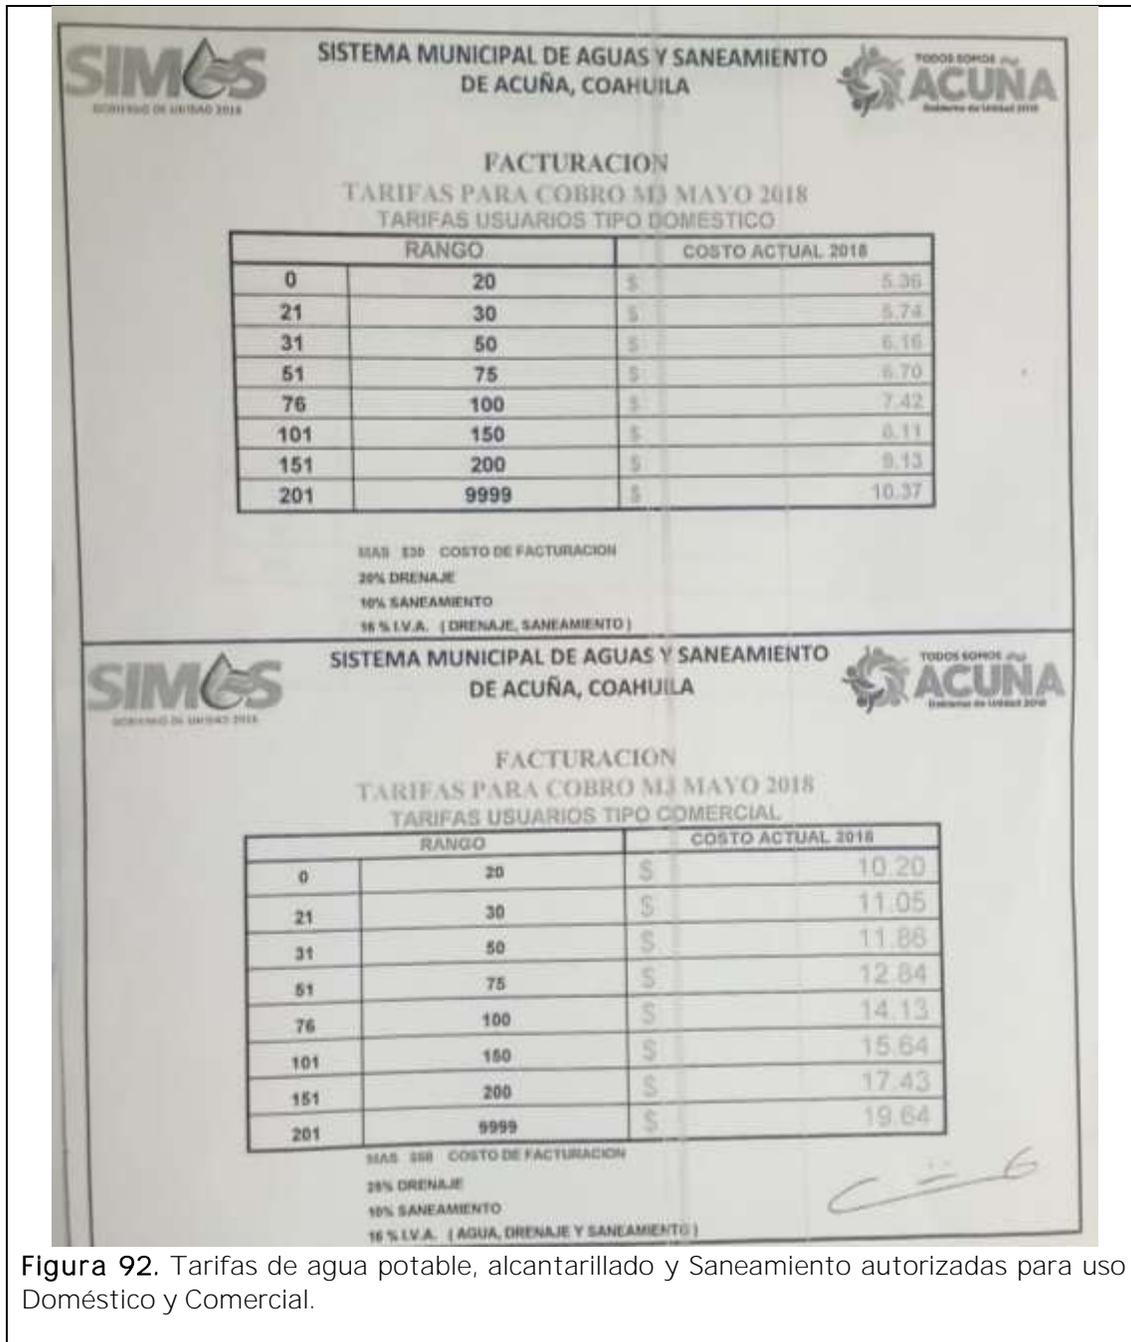
Figura 92. Tarifas de agua potable, alcantarillado y Saneamiento autorizadas para uso Doméstico y Comercial.

De acuerdo con las tarifas autorizadas (ver **Figura 92**) el importe que debe pagar el usuario es:

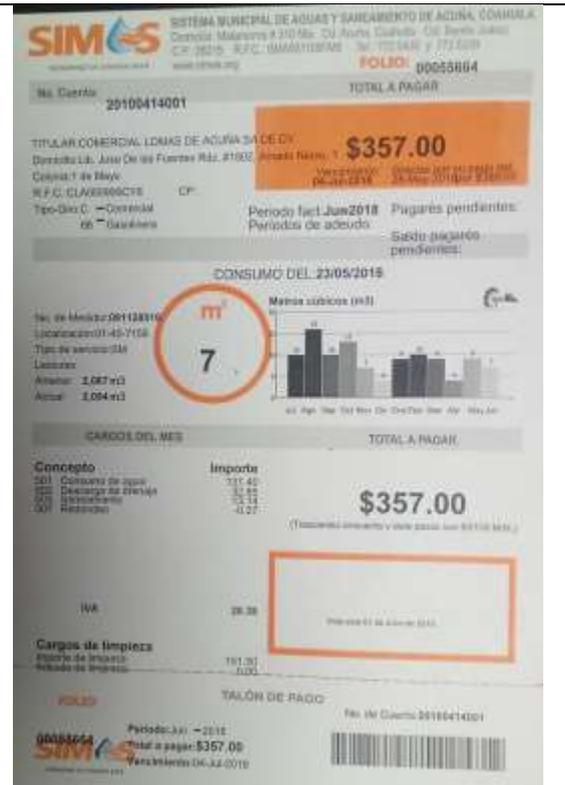
Figura 101. Recibo del usuario Comercial para el cual se realizó la validación de la facturación.

Por lo anterior, se concluye que el importe determinado por el Sistema Comercial es correcto. En la **Figura 101** se presenta el recibo impreso de este usuario.

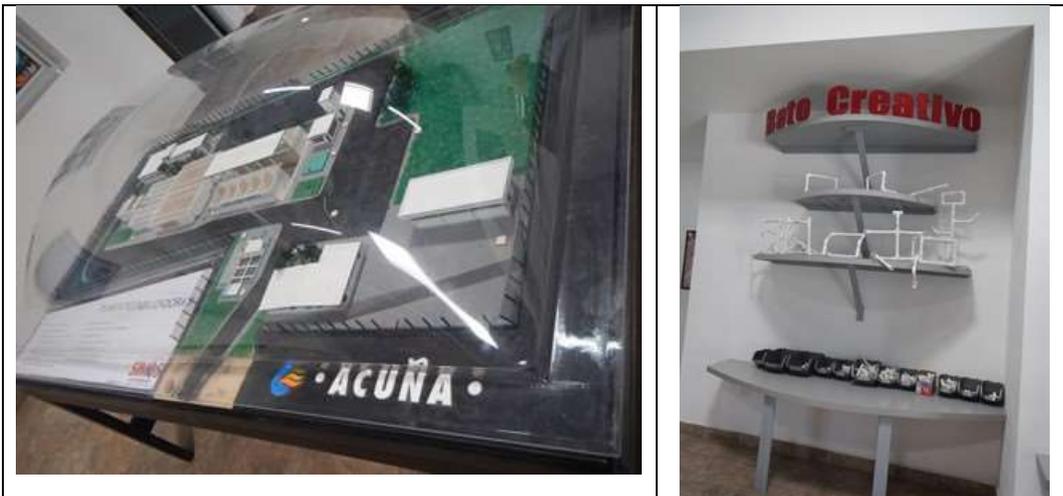
Figura 104. Maqueta del museo para mostrar los elementos de una planta potabilizadora. Tubos y accesorios para su armado.
