HC1633.3 - SUPERVISIÓN DE ACCIONES DEL PROYECTO  
EJECUTIVO DE LA COMISIÓN ESTATAL DE AGUAS DE  
QUERÉTARO

SUPERVISIÓN Y EMISIÓN DE DICTAMEN TÉCNICO DE  
CUMPLIMIENTO DEL PROYECTO DE MODERNIZACIÓN DEL  
ÁREA COMERCIAL DE LA COMISIÓN ESTATAL DE AGUAS  
DE QUERÉTARO (CEA) EN EL MUNICIPIO DE: LANDA DE  
MATAMOROS

INFORME FINAL

NOVIEMBRE 2017

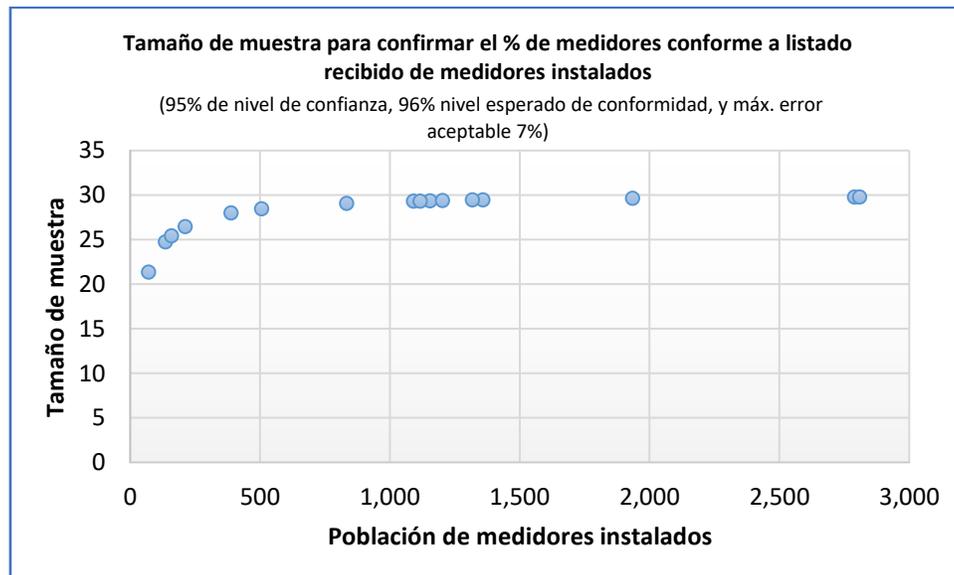
Figura 1. Determinación del tamaño de muestra para verificar los medidores instalados en los municipios atendidos por la CEA, para un máximo error del 7%.

Ver en la Figura 1 la variación de  $n$  con la población, manteniendo constantes  $Z$ ,  $p$  y  $e$ . Si  $e$  se cambia a 5%, el tamaño de muestra crece a más del doble (55), lo cual implicaría el doble de tiempo para realizar los trabajos de campo, que se saldría de los tiempos y recursos presupuestados, aunque se ganaría en mejores resultados. Ver Figura 2.

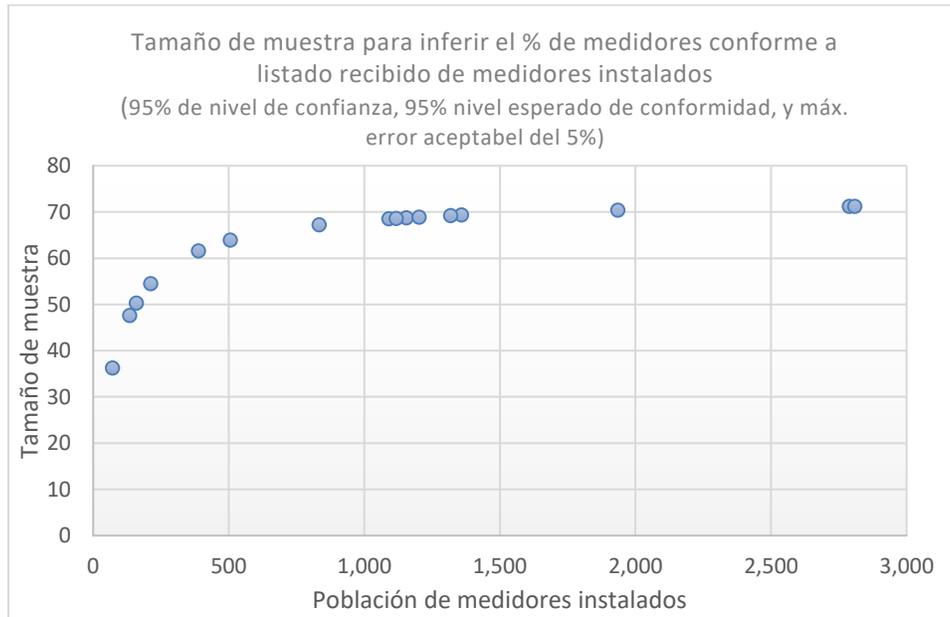
Figura 2. Determinación del tamaño de muestra para verificar los medidores instalados en los municipios atendidos por la CEA, para un máximo error del 5%.

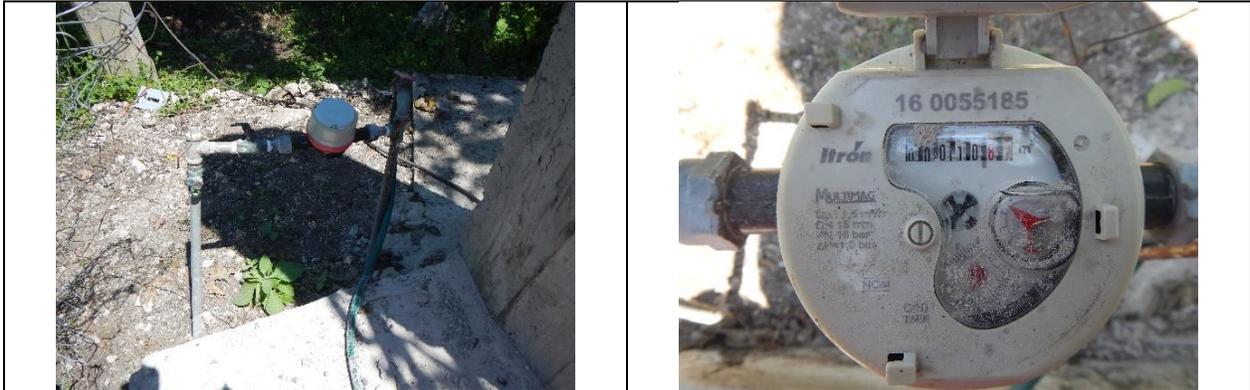
Figura 3. Medidor 160055185, clase C. Predio con toma y detalle de medidor con número de serie. Sin VAF. Barrio San Miguel, municipio de Landa de Matamoros. Lectura del medidor: 10.87 m<sup>3</sup>. Se encontró que el modelo no corresponde al registrado en el padrón de usuarios.

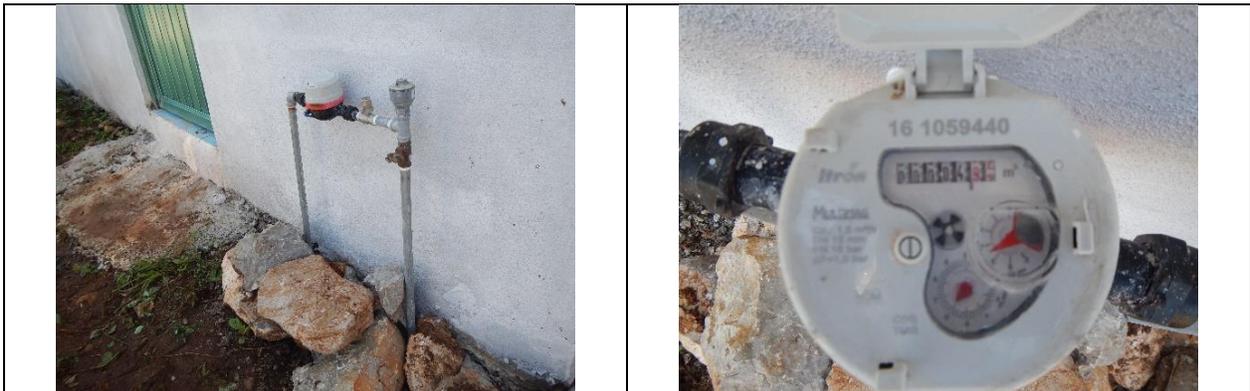
Figura 4. Medidor 161059440, clase C. Con VAF. Barrio Chacatlán. Lectura del medidor: 4.92 m<sup>3</sup>. El número de medidor corresponde con el número proporcionado por la CEA, sin embargo la marca, modelo y características (clase) del medidor no corresponden a las registradas en el padrón de usuarios.

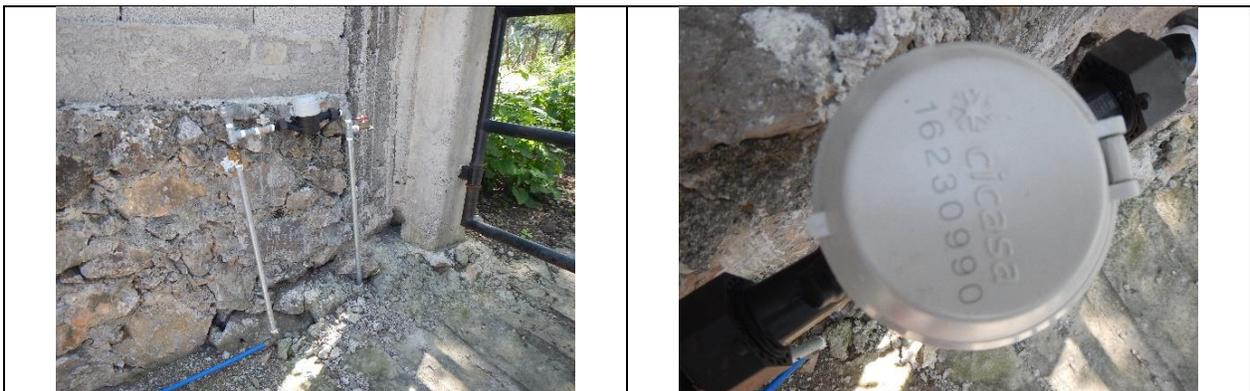
Figura 5. Medidor 16230990, clase B. Con VAF. Barrio Chacatlán. Lectura del medidor: 34.41 m<sup>3</sup>. El modelo del medidor presenta diferencias con las características registradas por la CEA, en el padrón de usuarios.

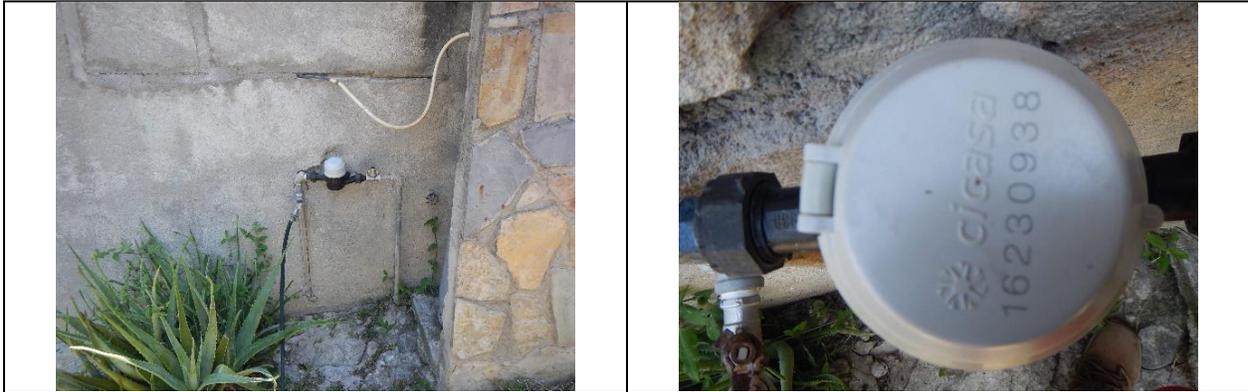
Figura 6. Medidor 16230938, clase B. Con VAF. Barrio San Miguel. Lectura del medidor: 148.93 m<sup>3</sup>. El modelo del medidor presenta diferencias con las características registradas por la CEA, en el padrón de usuarios.

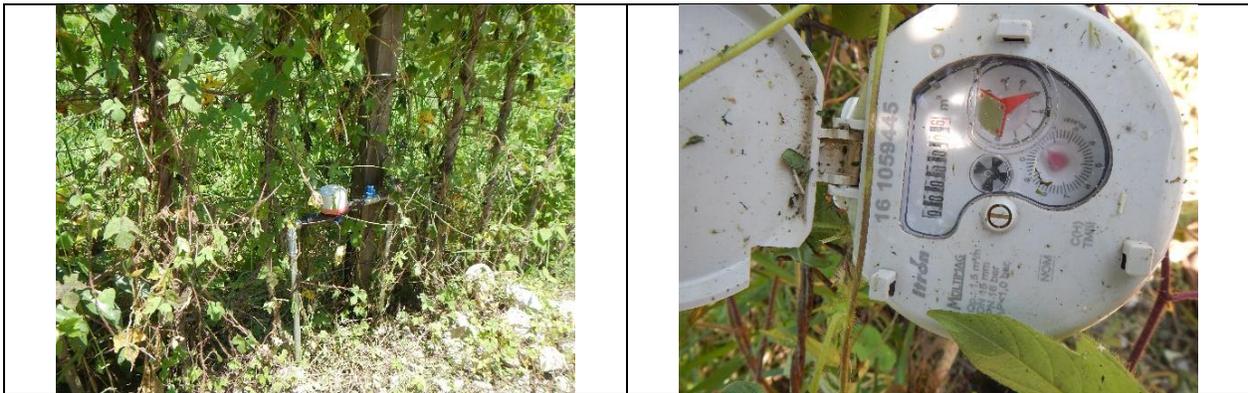
Figura 7. Medidor 161059445, clase C. Predio con toma y detalle de medidor con número de serie. Con VAF. Barrio San Esteban. Lectura del medidor: 0.06 m<sup>3</sup>. El número de medidor corresponde con el número proporcionado por la CEA, sin embargo la marca, modelo y características (clase) del medidor no corresponden a las registradas en el padrón de usuarios.

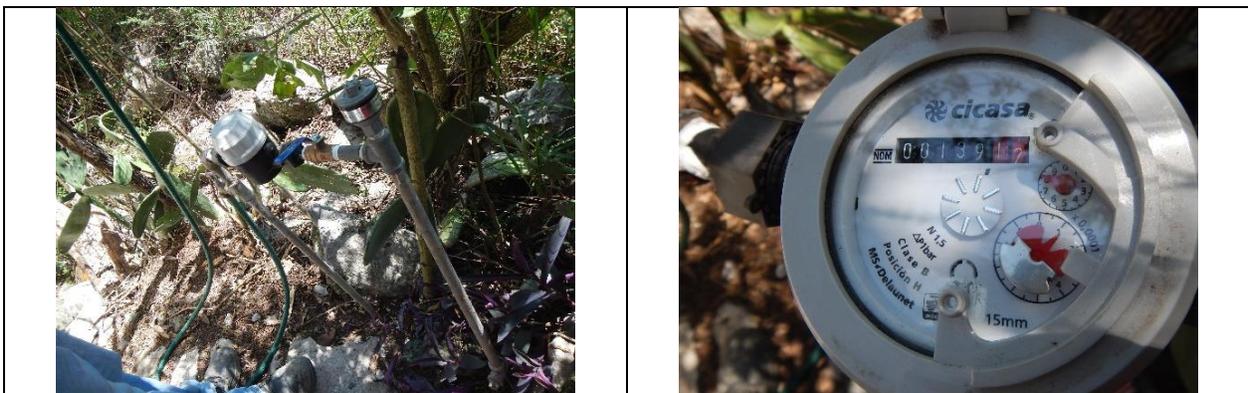
Figura 8. Medidor buscado 16230892, clase B. Sin VAF. Barrio San Esteban. Lectura del medidor: 139.12 m<sup>3</sup>. El modelo del medidor presenta diferencias con las características registradas por la CEA, en el padrón de usuarios.

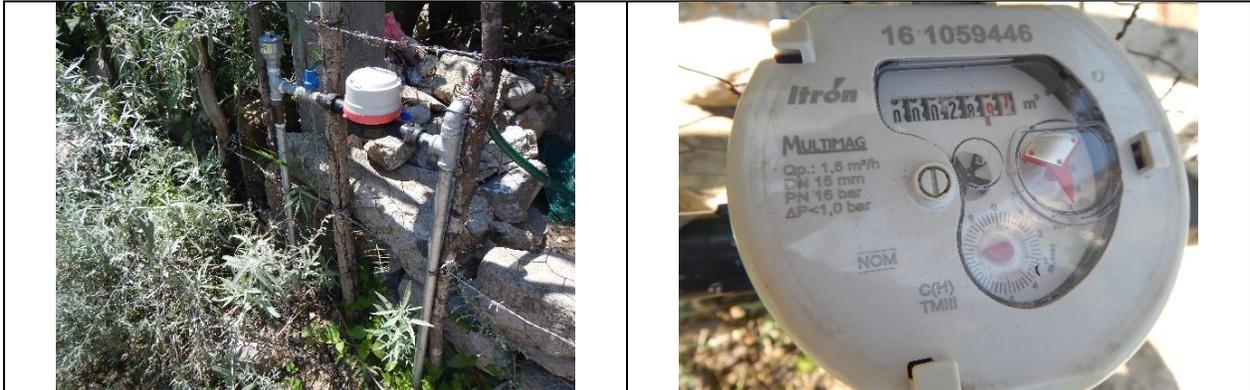
Figura 9. Medidor 161059446, clase C. Predio con toma y detalle de medidor con número de serie. Con VAF. Barrio San Esteban. Lectura del medidor: 28.97 m<sup>3</sup>. El número de medidor corresponde con el número proporcionado por la CEA, sin embargo la marca, modelo y características (clase) del medidor no corresponden a las registradas en el padrón de usuarios.

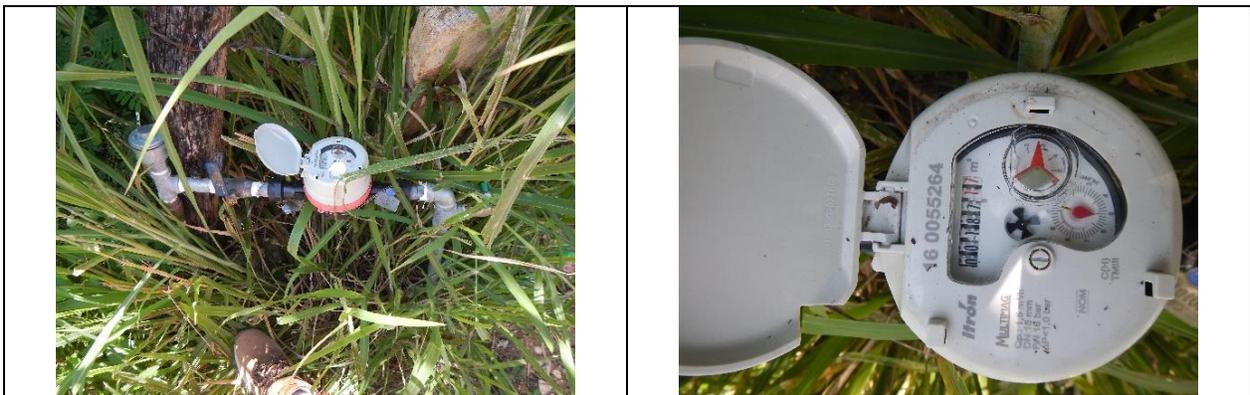
Figura 10. Medidor 160055264, clase C. Predio con toma y detalle de medidor con número de serie. Sin VAF. Localidad de Matzancintla. Lectura del medidor: 187.17 m<sup>3</sup>.

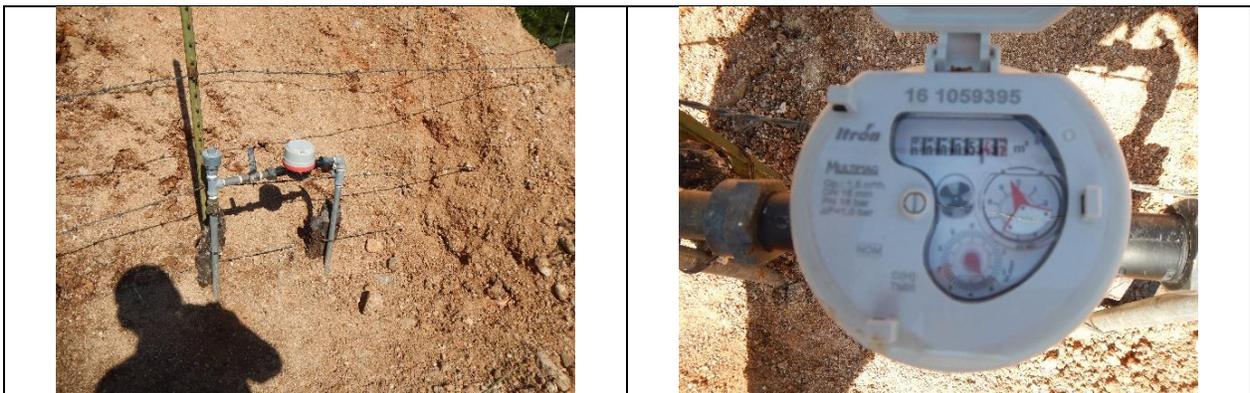
Figura 11. Medidor 161059395, clase C. Predio con toma y detalle de medidor con número de serie. Sin VAF. Barrio San Miguel. Lectura del medidor: 5.47 m<sup>3</sup>. El número de medidor corresponde con el número proporcionado por la CEA, sin embargo la marca, modelo y características (clase) del medidor no corresponden a las registradas en el padrón de usuarios.

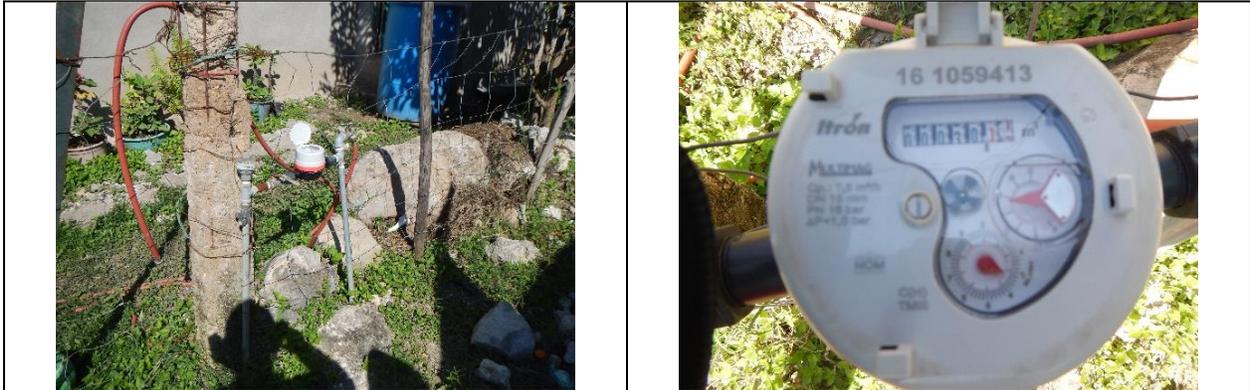
Figura 12. Medidor 161059413, clase C. Predio con toma y detalle de medidor con número de serie. Sin VAF. Localidad Encino Solo. Lectura del medidor: 30.11 m<sup>3</sup>. El número de medidor corresponde con el número proporcionado por la CEA, sin embargo la marca, modelo y características (clase) del medidor no corresponden a las registradas en el padrón de usuarios.

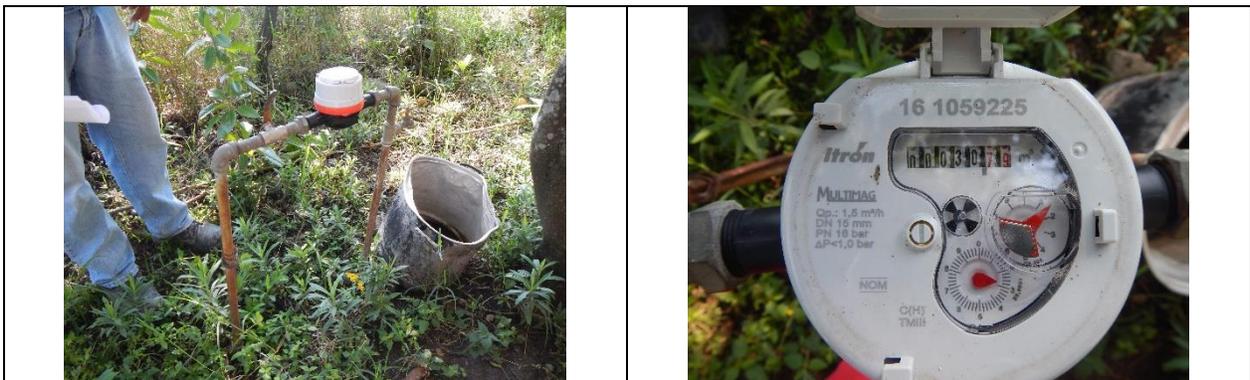
Figura 13. Medidor buscado 161059225, clase C. Predio con toma y detalle de medidor con número de serie. Sin VAF. Localidad Encino Solo. Lectura del medidor: 30.79 m<sup>3</sup>. El número de medidor corresponde con el número proporcionado por la CEA, sin embargo, la marca y modelo de medidor no corresponde al registrado en el padrón de usuarios de la CEA.

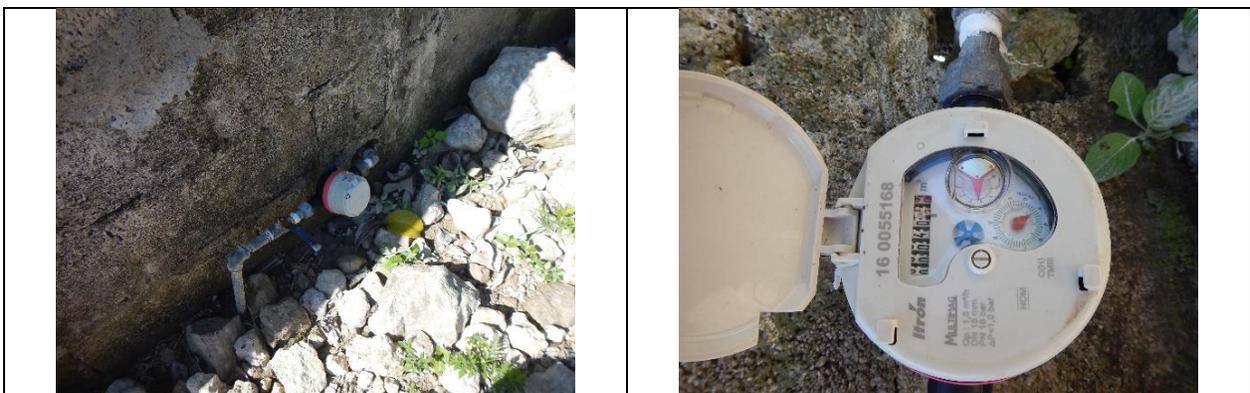
Figura 14. Medidor 160055168, clase C. Sin VAF. Localidad Encino Solo. Lectura del medidor: 40.19 m<sup>3</sup>. Se encontró que el modelo de medidor no corresponde al registrado en el padrón de usuarios de la CEA.

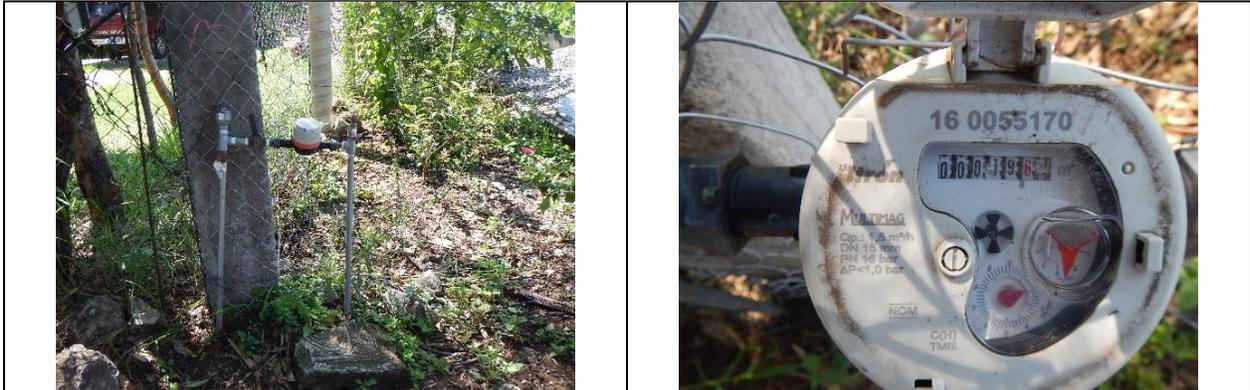
Figura 15. Medidor 160055170, clase C. Predio con toma y detalle de medidor con número de serie. Sin VAF. Localidad La Polvareda. Lectura del medidor: 19.61 m<sup>3</sup>. Se encontró que el modelo de medidor no corresponde al registrado en el padrón de usuarios de la CEA.

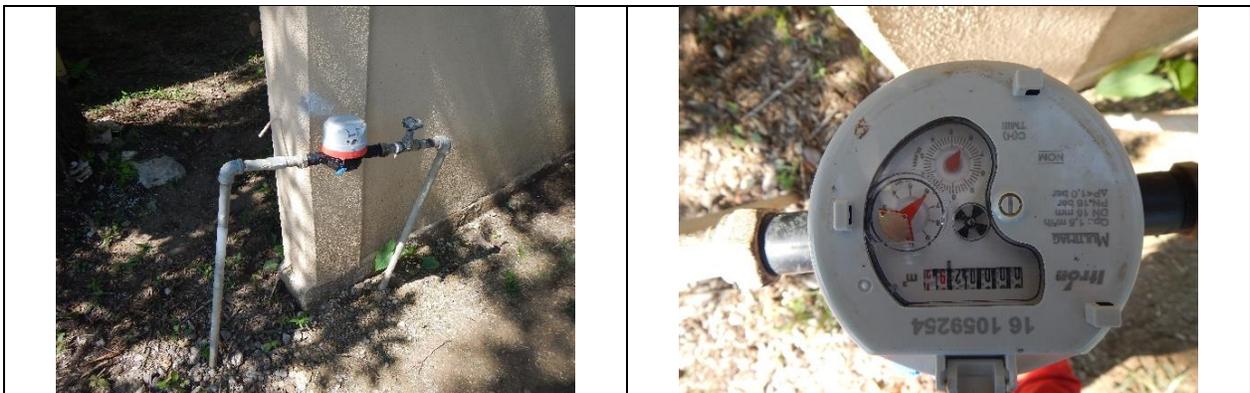
Figura 16. Medidor buscado 161059254, clase C. Predio con toma y detalle de medidor con número de serie. Sin VAF. Localidad La Reforma. Lectura del medidor: 2.92 m<sup>3</sup>. El número de medidor corresponde con el número proporcionado por la CEA, sin embargo, se encontró que la marca, modelo y demás características (clase) del medidor no corresponde al registrado en el padrón de usuarios de la CEA.

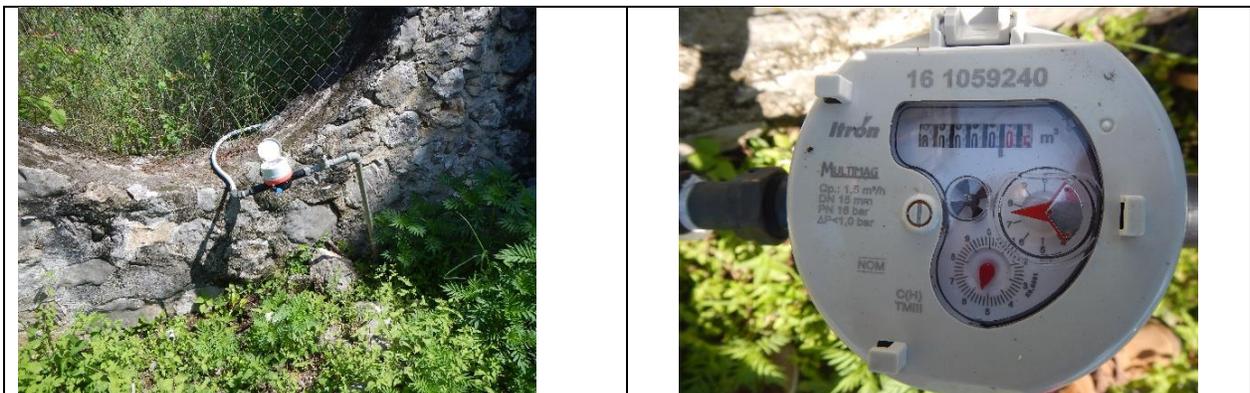
Figura 17. Medidor 161059240, clase C. Sin VAF. Calle Principal S/N, localidad Las Ánimas. Lectura del medidor: 0.5 m<sup>3</sup>. El número de medidor corresponde con el número proporcionado por la CEA, sin

embargo, se encontró que la marca, modelo y demás características (clase) del medidor no corresponde al registrado en el padrón de usuarios de la CEA.

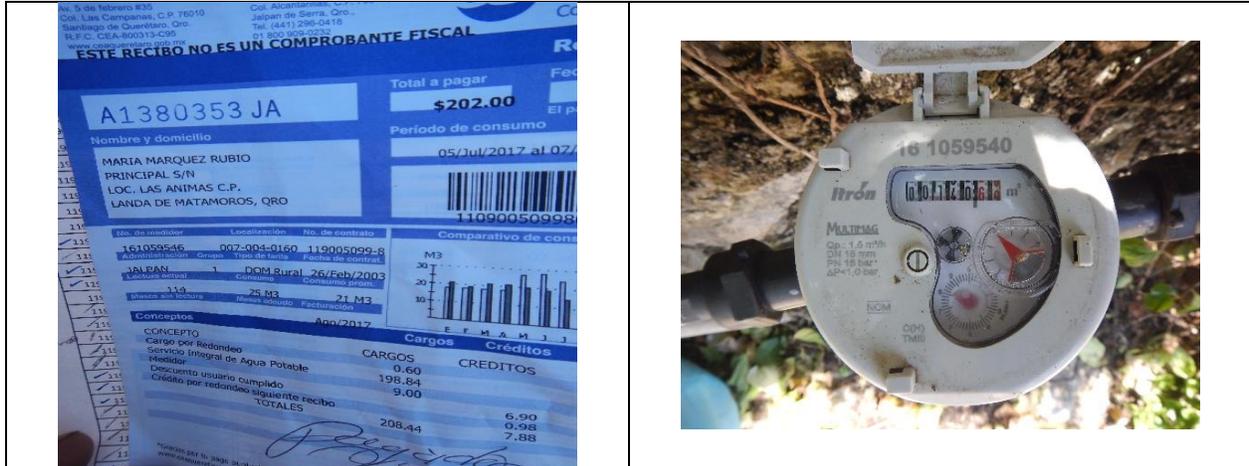
Figura 18. Medidor buscado 161059546, medidor encontrado 161059540, clase C. Con VAF. Calle Principal S/N, localidad Las Ánimas. Lectura del medidor: 140.68 m<sup>3</sup>. Se encontró que la marca, modelo y demás características (clase) del medidor no corresponde al registrado en el padrón de usuarios de la CEA. Sin embargo, la principal incidencia consiste en que el número de medidor no corresponde al registrado, se pudo tener contacto con la Sra. Maria Márquez Rubio titular de la toma, quien proporcionó su recibo de pago, en donde se constató que coinciden plenamente los datos proporcionados, incluyendo número de contrato, nombre del contratante y dirección, incluso el número de medidor asignado, sin embargo el medidor que efectivamente se encuentra en el lugar difiere en la terminación del mismo.

A la fecha la Administración de Jalpan no ha enviado información alguna sobre las fallas detectadas en la instalación del medidor no encontrado, únicamente se cuenta con evidencia que se recabó en las oficinas el día de la supervisión, en la cual se puede apreciar que no únicamente se trató de un error en la captura, puesto que la revisión derivó en que más de un medidor no coincidía en la numeración asignada.

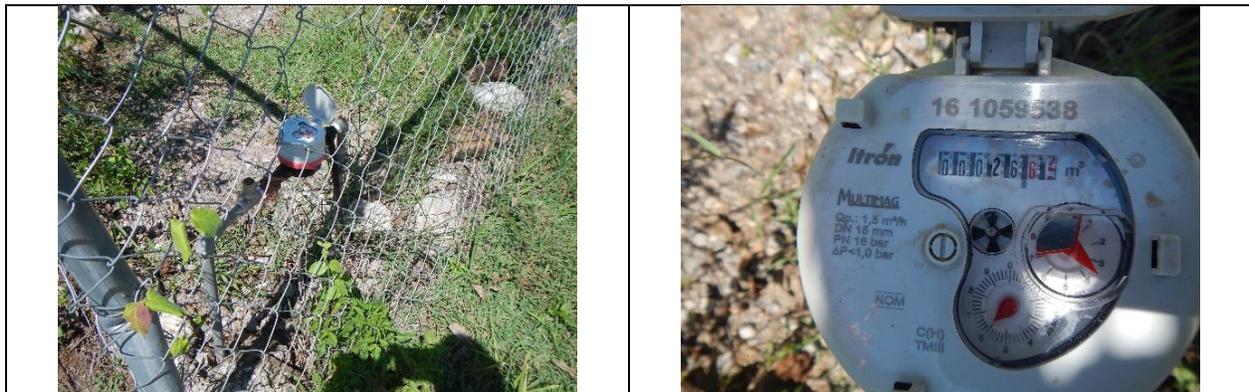
Figura 19. Medidor 161059538, clase C. Predio con toma y detalle de medidor con número de serie. Con VAF. Calle Principal S/N, localidad Las Ánimas. Lectura del medidor: 45.88 m<sup>3</sup>. El número de medidor corresponde con el número proporcionado por la CEA, sin embargo, se encontró que la marca, modelo y demás características (clase) del medidor no corresponde al registrado en el padrón de usuarios de la CEA.

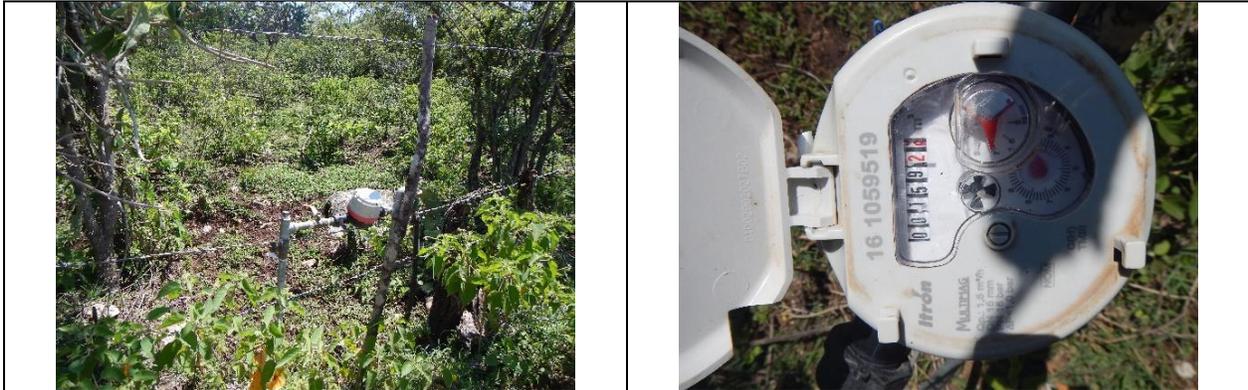
Figura 20. Medidor 161059519, clase C. Toma y detalle de medidor con número de serie. Sin VAF. Callejón Camino Real S/N, localidad Las Ánimas. Lectura del medidor: 59.26 m<sup>3</sup>. El número de medidor corresponde con el número proporcionado por la CEA, sin embargo, se encontró que la marca, modelo y demás características (clase) del medidor no corresponden al registrado en el padrón de usuarios de la CEA.

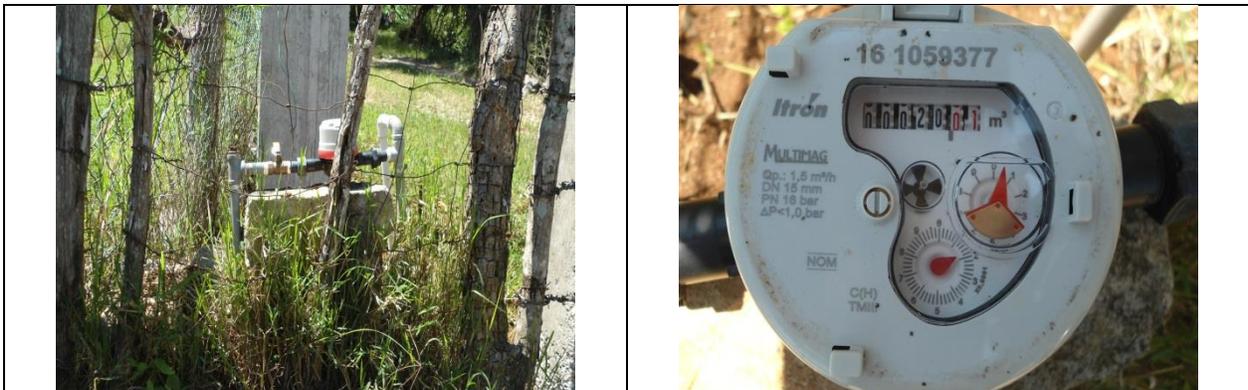
Figura 21. Medidor 161059377, clase C. Toma y detalle de medidor con número de serie. Sin VAF. Calle Colombia S/N, Barrio Cuba, localidad Otates. Lectura del medidor: 20.01 m<sup>3</sup>. El número de medidor corresponde con el número proporcionado por la CEA, sin embargo, se encontró que la marca, modelo y demás características (clase) del medidor no corresponden al registrado en el padrón de usuarios de la CEA.

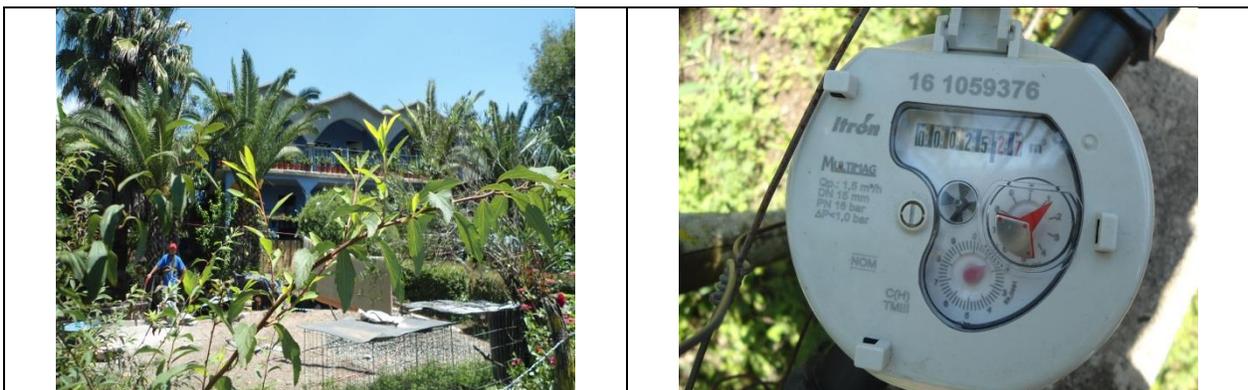
Figura 22. Medidor 161059376, clase C. Predio y detalle de medidor con número de serie. Sin VAF. Calle Panamá S/N, Barrio Cuba, localidad Otates. Lectura del medidor: 25.27 m<sup>3</sup>. El número de medidor corresponde con el número proporcionado por la CEA, sin embargo, se encontró que la marca, modelo y demás características (clase) del medidor no corresponden al registrado en el padrón de usuarios de la CEA.

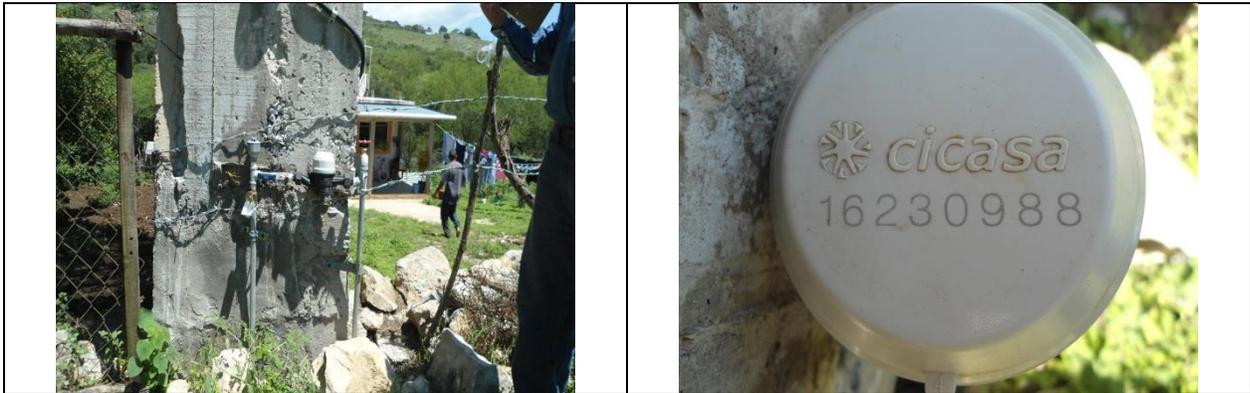
Figura 23. Medidor 16230988, clase B. Predio con toma y detalle de medidor con número de serie. Con VAF. Calle Camacho Guzmán S/N, Barrio El Llano, localidad Otates. Lectura del medidor: 40.18 m<sup>3</sup>. Se encontró que el modelo del medidor no corresponde al registrado en el padrón de usuarios de la CEA. El personal de la CEA que acompañó en el recorrido comentó que las válvulas anti-fraude que se están instalando son frágiles y presentan falla de hermeticidad.

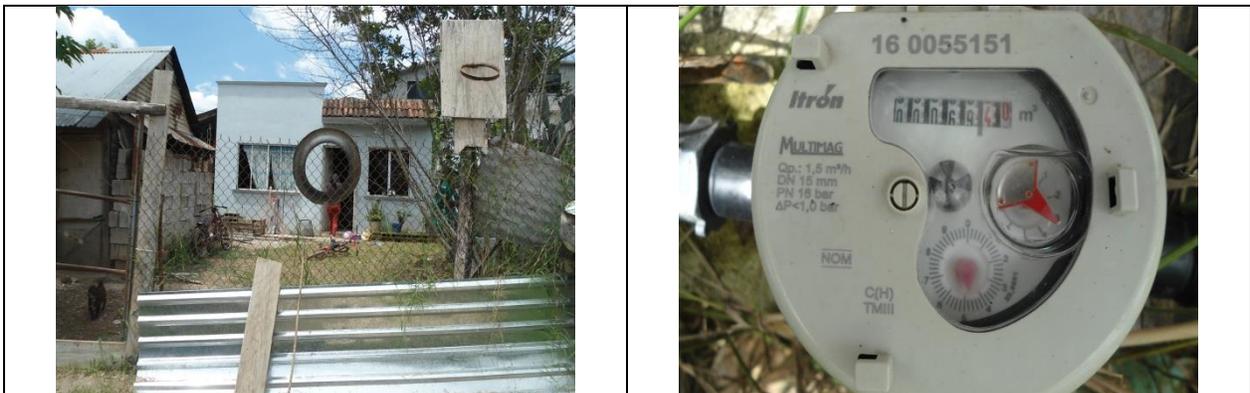
Figura 24. Medidor 160055151, clase C. Predio y detalle de medidor con número de serie. Con VAF. Privada de San Miguel S/N, Barrio San Miguel, localidad La Lagunita. Lectura del medidor: 69.40 m<sup>3</sup>. Se encontró que el modelo del medidor no corresponde al registrado en el padrón de usuarios de la CEA.

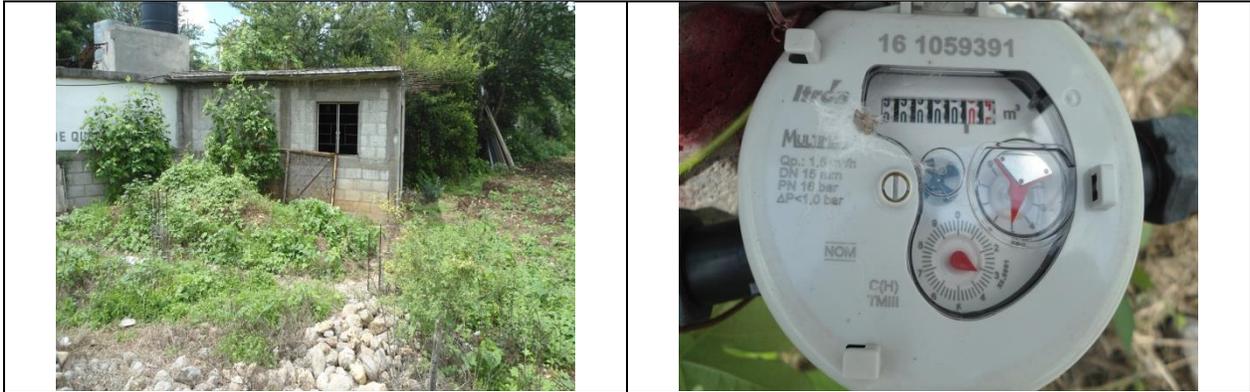
Figura 25. Medidor 161059391, clase C. Predio y detalle de medidor con número de serie. Con VAF. Calle El Rodeo S/N, localidad La Lagunita. Lectura del medidor: 0.04 m<sup>3</sup>. El número de medidor corresponde con el número proporcionado por la CEA, sin embargo, se encontró que la marca, modelo y demás características (clase) del medidor no corresponden al registrado en el padrón de usuarios de la CEA.

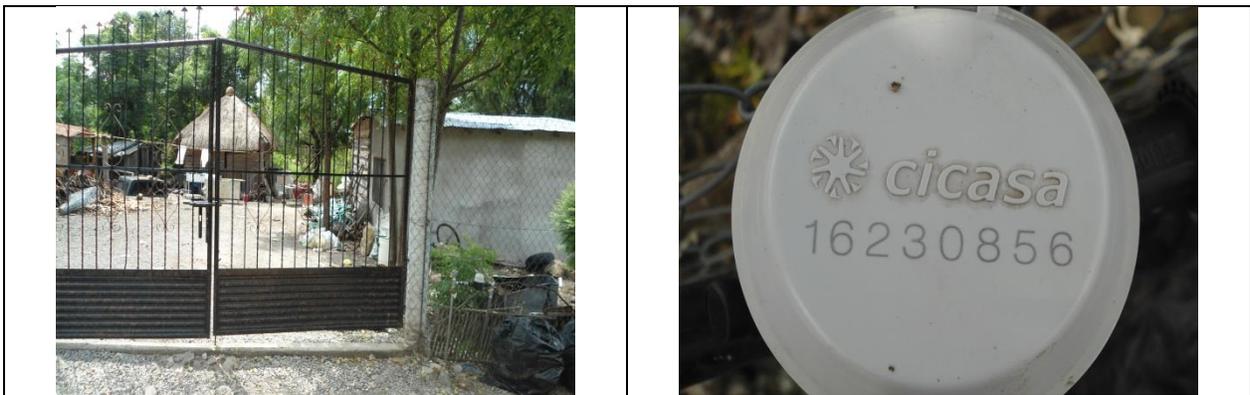
Figura 26. Medidor 16230856, clase B. Predio con toma y detalle de medidor con número de serie. Con VAF. Calle Camino Real S/N, localidad La Lagunita. Lectura del medidor: 60.80 m<sup>3</sup>. Se encontró que el modelo del medidor no corresponde al registrado en el padrón de usuarios de la CEA.

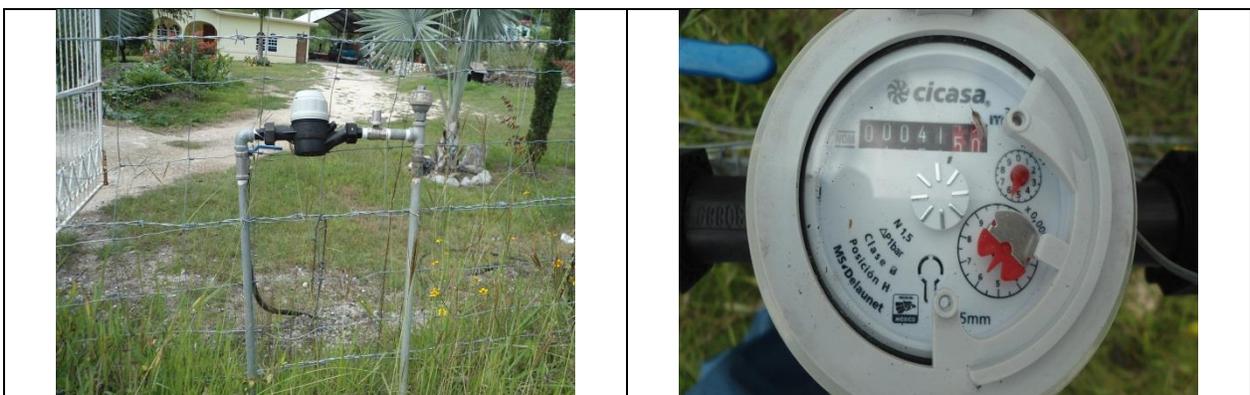
Figura 27. Medidor 16230889, clase B. Predio con toma y detalle de carátula de medidor. Con VAF. Calle Santa Rosa S/N, localidad La Vuelta. Lectura del medidor: 41.49 m<sup>3</sup>. Se encontró que el modelo del medidor no corresponde al registrado en el padrón de usuarios de la CEA.

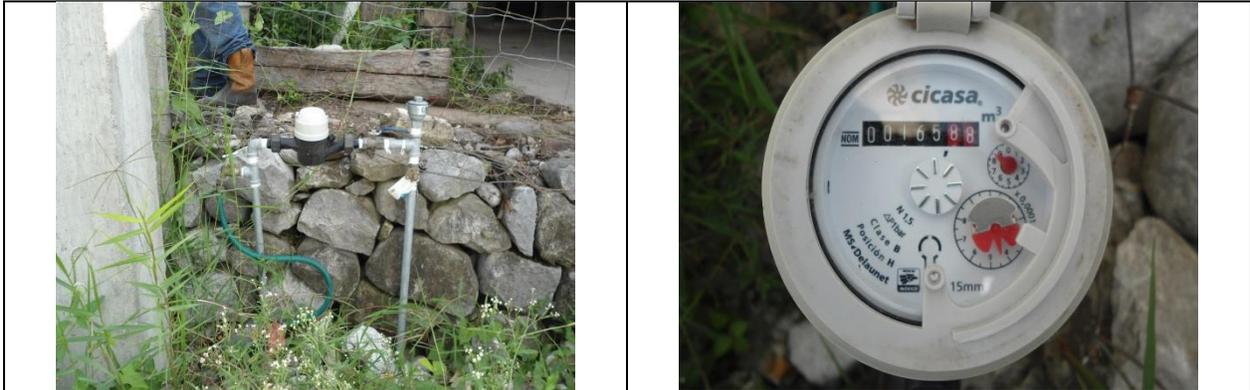
Figura 28. Medidor 16230987, clase B. Toma y detalle de carátula de medidor. Con VAF. Calle Girasoles S/N, localidad El Aguacate. Lectura del medidor: 165.87 m<sup>3</sup>. Se encontró que el modelo del medidor no corresponde al registrado en el padrón de usuarios de la CEA.

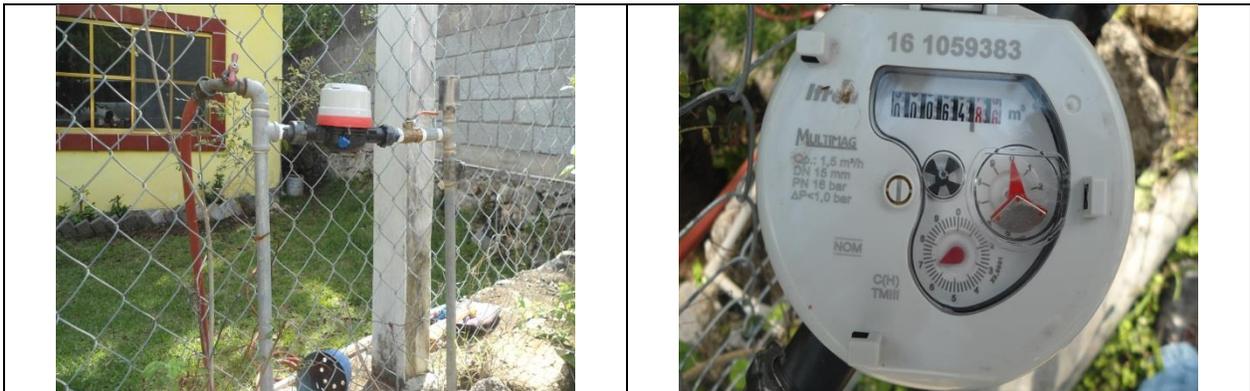
Figura 29. Medidor 161059383, clase C. Predio con toma y detalle de medidor con número de serie. Con VAF. Calle Girasoles S/N, localidad El Aguacate. Lectura del medidor: 64.85 m<sup>3</sup>. El número de medidor corresponde con el número proporcionado por la CEA, sin embargo, se encontró que la marca, modelo y demás características (clase) del medidor no corresponden al registrado en el padrón de usuarios de la CEA.

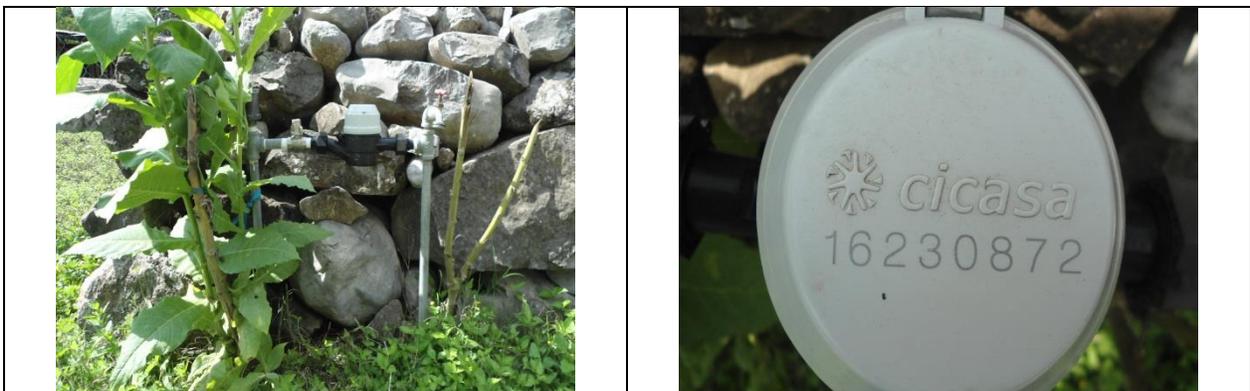
Figura 30. Medidor 16230872, clase B. Toma y detalle de medidor con número de serie. Con VAF. Calle San Francisco S/N, localidad El Malpais. Lectura del medidor: 0.13 m<sup>3</sup>. Se encontró que el modelo del medidor no corresponde al registrado en el padrón de usuarios de la CEA.

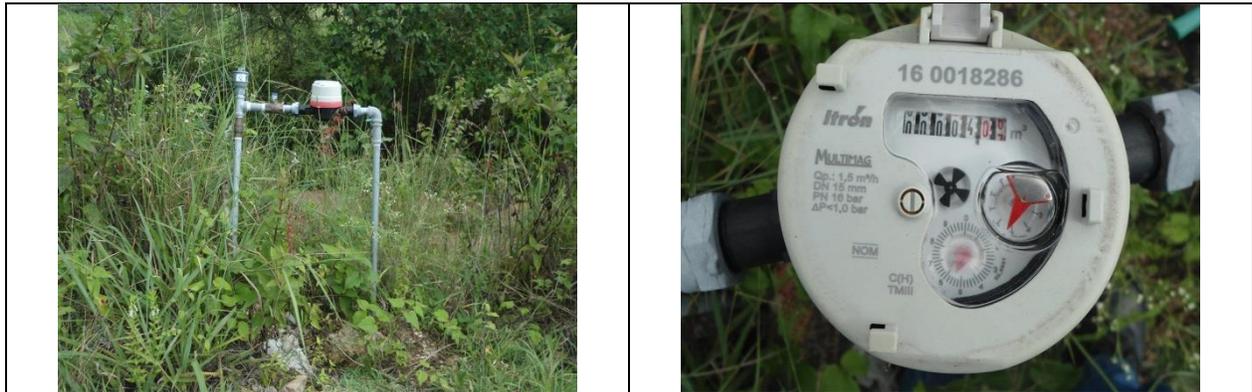
Figura 31. Medidor 160018286, clase C. Toma y detalle de medidor con número de serie. Con VAF. Calle San Francisco S/N, localidad El Malpais. Lectura del medidor: 4.06 m<sup>3</sup>. Se encontró que el modelo del medidor no corresponde al registrado en el padrón de usuarios de la CEA.
