HC1633.3 - SUPERVISIÓN DE ACCIONES DEL PROYECTO  
EJECUTIVO DE LA COMISIÓN ESTATAL DE AGUAS DE  
QUERÉTARO

SUPERVISIÓN Y EMISIÓN DE DICTAMEN TÉCNICO DE  
CUMPLIMIENTO DEL PROYECTO DE MODERNIZACIÓN DEL  
ÁREA COMERCIAL DE LA COMISIÓN ESTATAL DE AGUAS  
DE QUERÉTARO (CEA) EN EL MUNICIPIO DE: PEÑAMILLER

INFORME FINAL

NOVIEMBRE 2017

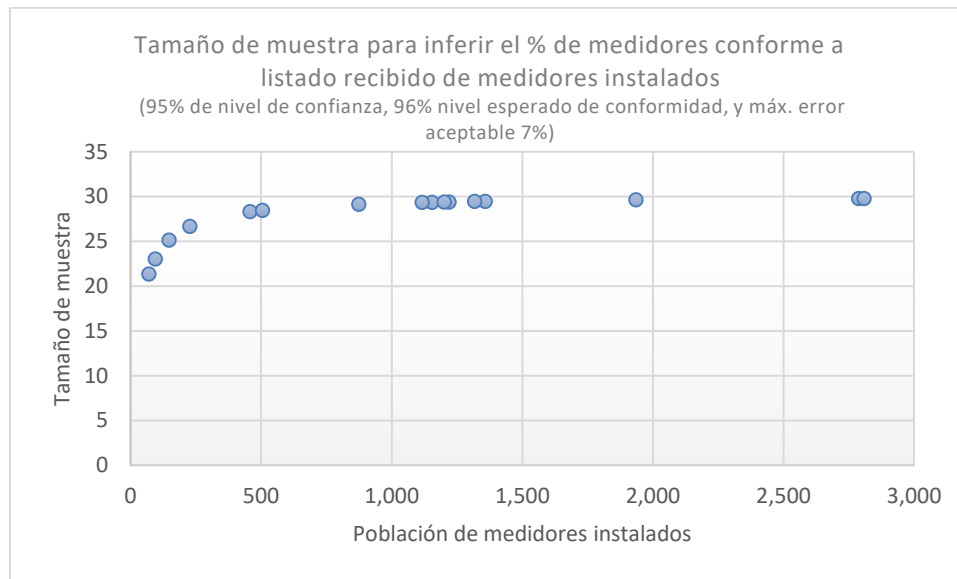
Figura 1. Determinación del tamaño de muestra para verificar los medidores instalados en los municipios atendidos por la CEA, para un máximo error del 7%.

Ver en la Figura 1 la variación de  $n$  con la población, manteniendo constantes  $Z$ ,  $p$  y  $e$ . Si  $e$  se cambia a 5%, el tamaño de muestra crece a cerca del doble (42), lo cual implicaría el doble de tiempo para realizar los trabajos de campo, que se saldría de los tiempos y recursos presupuestados, aunque se ganaría en mejores resultados. Ver Figura 2.

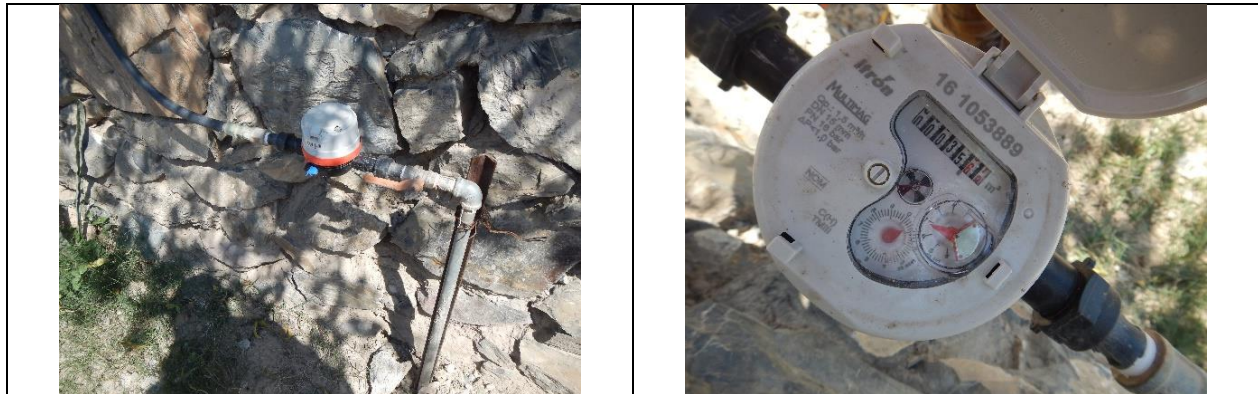
Figura 3. Medidor 161053889, clase C. Toma y detalle de medidor con número de serie. Sin VAF. Localidad Peñamiller. Lectura del medidor: 35.68 m<sup>3</sup>.

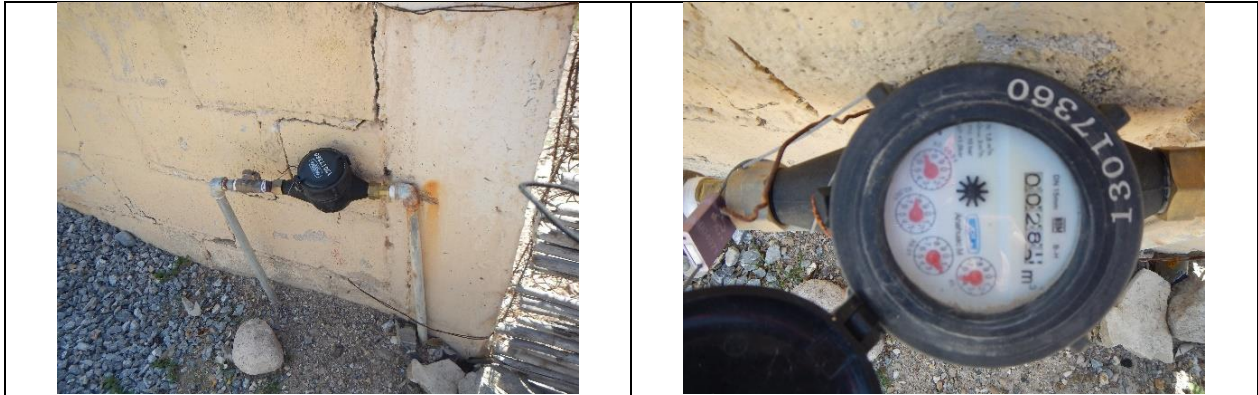
Figura 4. Medidor 13017360, clase B. Toma y detalle de medidor con número de serie. Con VAF. Localidad Peñamiller. Lectura del medidor: 281 m<sup>3</sup>. Medidor aparentemente no nuevo, se verificará porque no corresponde a las marcas y números de serie adquiridos en el marco del programa (PMCOOA).

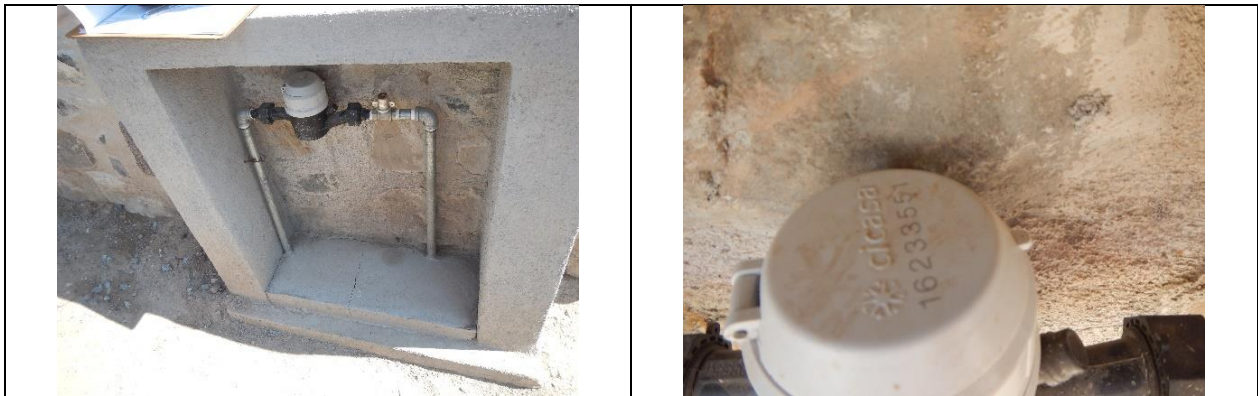
Figura 5. Medidor 16233551, clase B. Toma y detalle de medidor con número de serie. Con VAF. Localidad Peñamiller. Lectura del medidor: 14.42 m<sup>3</sup>.

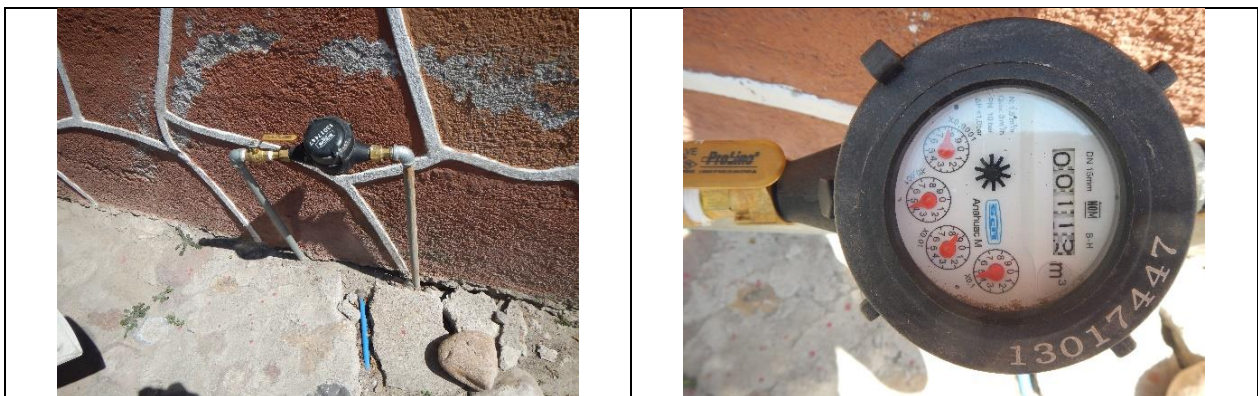
Figura 6. Medidor 13017447, clase B. Toma y detalle de medidor con número de serie. Sin VAF. Localidad Peñamiller. Lectura del medidor: 115 m<sup>3</sup>. Medidor aparentemente no nuevo, se verificará porque no corresponde a las marcas y números de serie adquiridos en el marco del programa (PMCOOA).

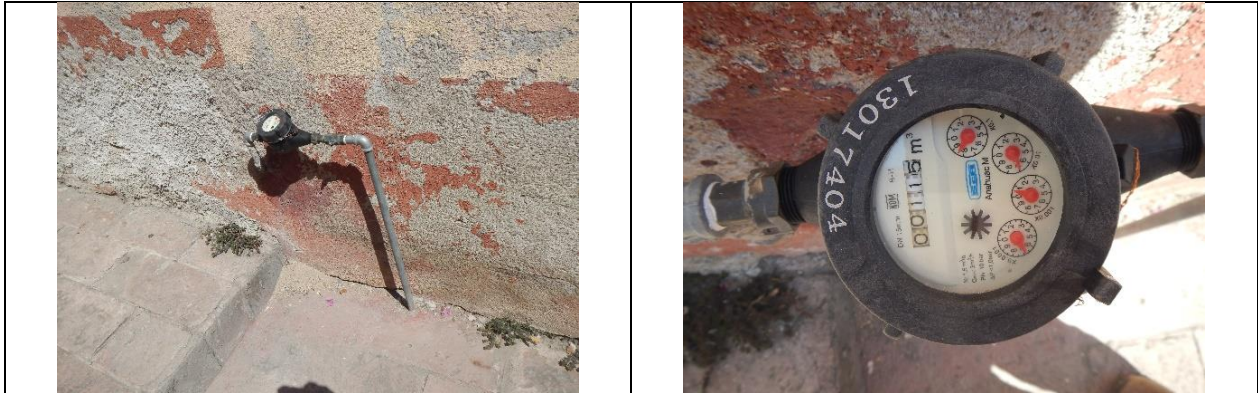
Figura 7. Medidor 13017404, clase B. Toma y detalle de medidor con número de serie. Sin VAF. Localidad Peñamiller. Lectura del medidor: 115 m<sup>3</sup>. Medidor aparentemente no nuevo, se verificará porque no corresponde a las marcas y números de serie adquiridos en el marco del programa (PMCOOA).

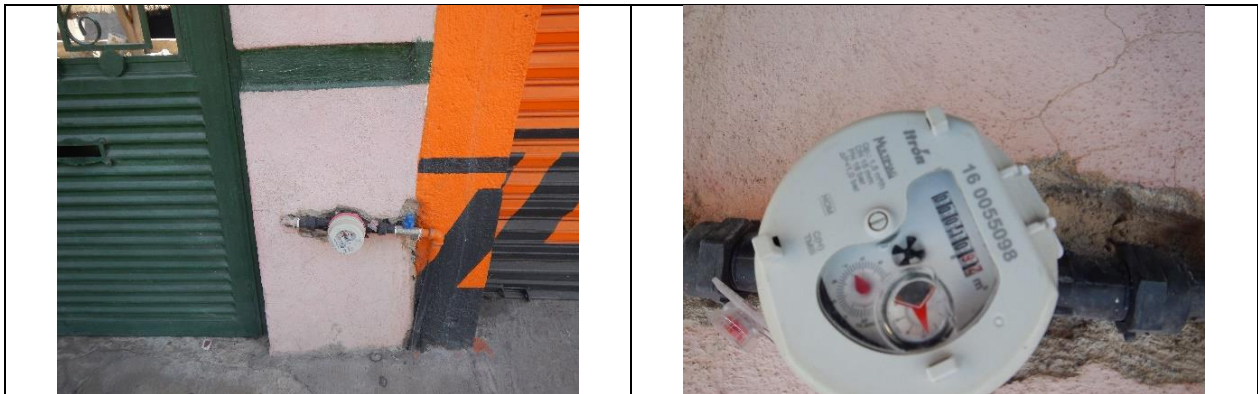
Figura 8. Medidor 160055098, clase C. Toma y detalle de medidor con número de serie. Con VAF. Localidad Peñamiller. Lectura del medidor: 10.92 m<sup>3</sup>.

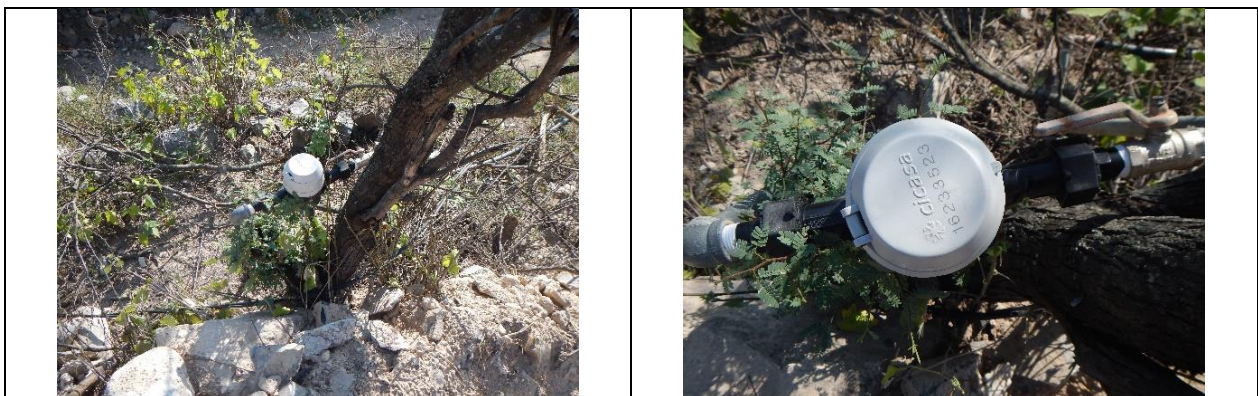
Figura 9. Medidor 16233523, clase B. Toma y detalle de medidor con número de serie. Sin VAF. Comunidad El Álamo. Lectura del medidor: 0.24 m<sup>3</sup>.

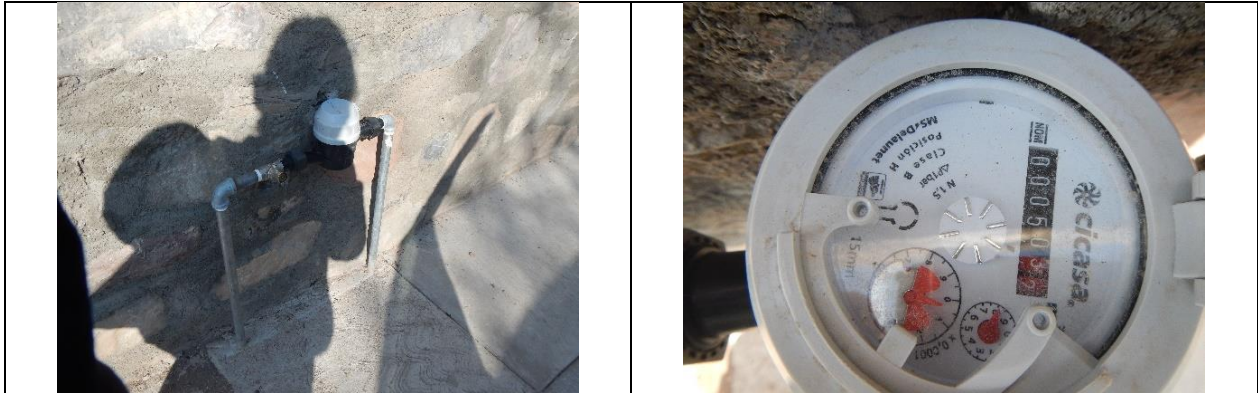
Figura 10. Medidor 16233522, clase B. Toma y detalle de carátula de medidor. Con VAF. Comunidad El Álamo. Lectura del medidor: 50.32 m<sup>3</sup>.

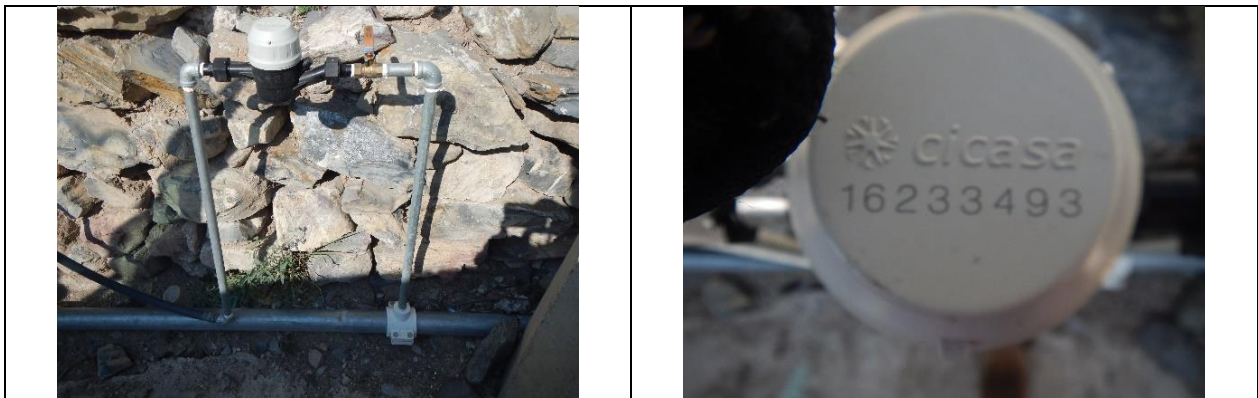
Figura 11. Medidor 16233493, clase B. Toma y detalle de medidor con número de serie. Sin VAF. Comunidad El Álamo. Lectura del medidor: 102.54 m<sup>3</sup>.

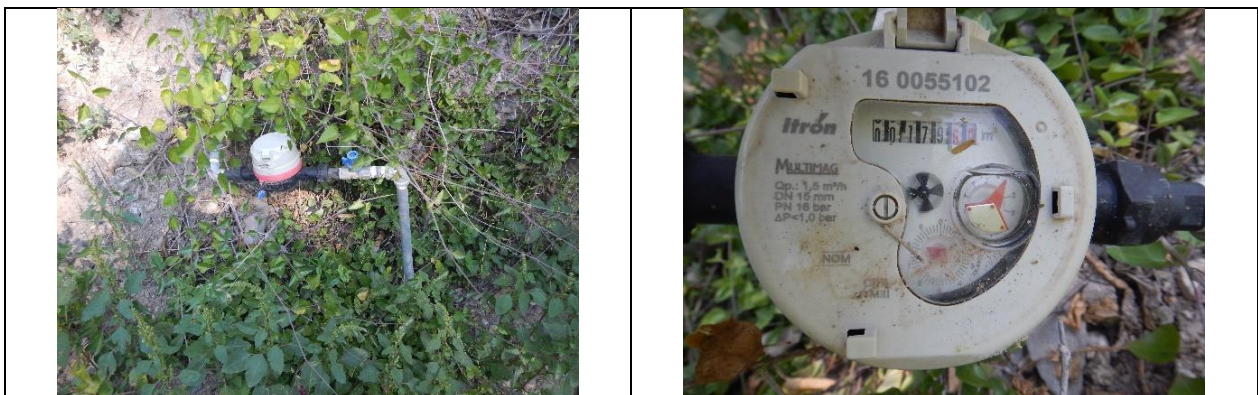
Figura 12. Medidor 160055102, clase C. Toma y detalle de medidor con número de serie. Con VAF. Comunidad El Álamo. Lectura del medidor: 179.6 m<sup>3</sup>.

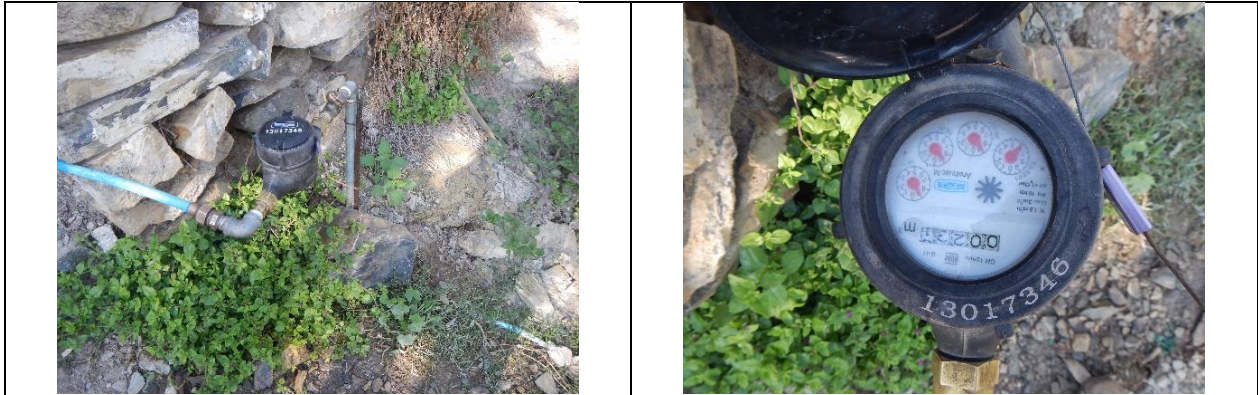
Figura 13. Medidor 13017346, clase B. Toma y detalle de medidor con número de serie. Sin VAF. Comunidad El Álamo. Lectura del medidor: 231 m<sup>3</sup>. Medidor aparentemente no nuevo, se verificará porque no corresponde a las marcas y números de serie adquiridos en el marco del programa (PMCOOA).

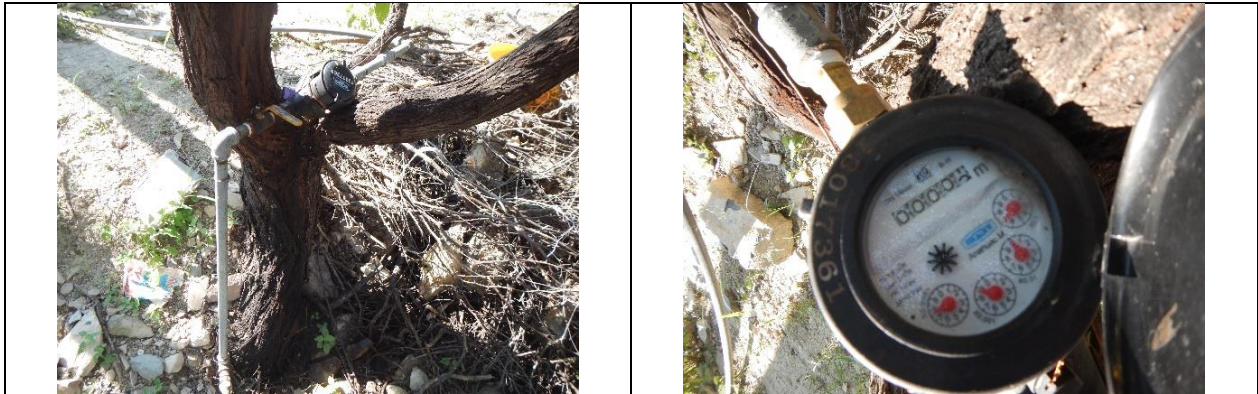
Figura 14. Medidor 13017361, clase B. Toma y detalle de medidor con número de serie. Sin VAF. Comunidad Aposentos. Lectura del medidor: 2 m<sup>3</sup>. Medidor aparentemente nuevo (por el consumo registrado), se verificará porque no corresponde a las marcas y números de serie adquiridos en el marco del programa (PMCOOA).

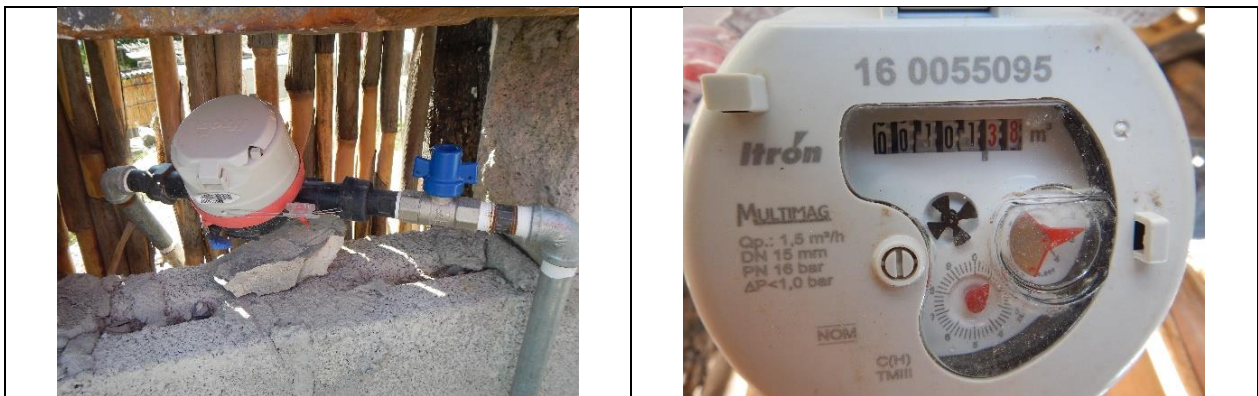
Figura 15. Medidor 160055095, clase C. Toma y detalle de medidor con número de serie. Con VAF. Comunidad Aposentos. Lectura del medidor: 101.38 m<sup>3</sup>.

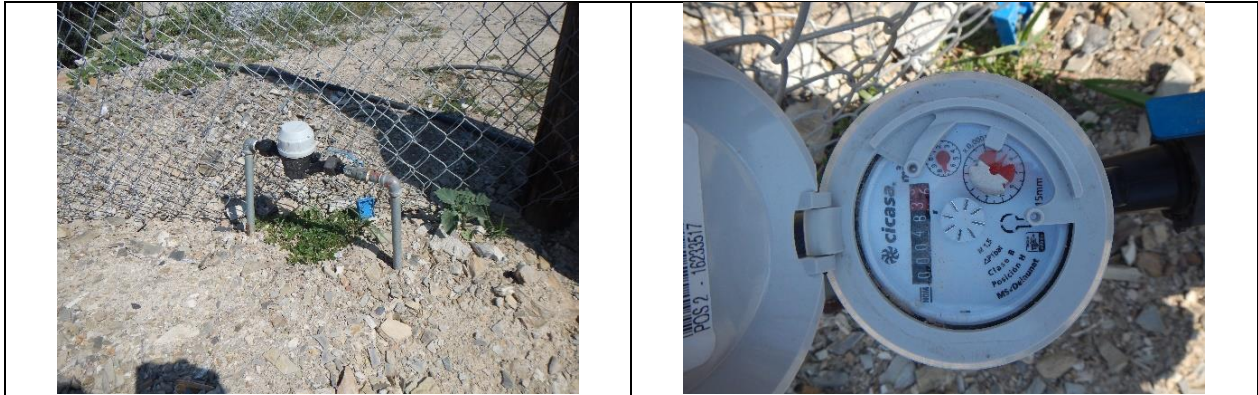
Figura 16. Medidor 16233517, clase B. Toma y detalle de carátula de medidor. Sin VAF. Localidad Peñamiller. Lectura del medidor: 48.32 m<sup>3</sup>.

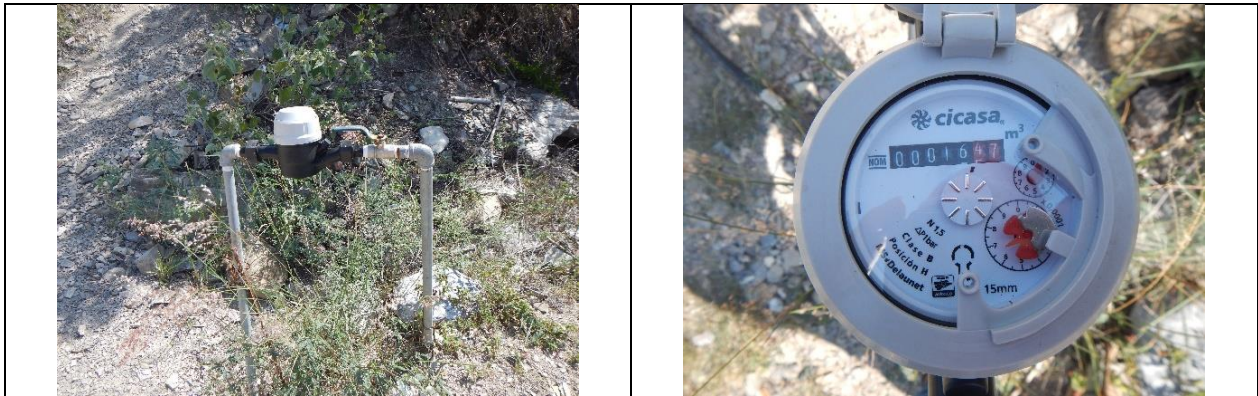
Figura 17. Medidor 16233542, clase B. Toma y detalle de carátula de medidor. Sin VAF. Localidad Peñamiller. Lectura del medidor: 16.47 m<sup>3</sup>.

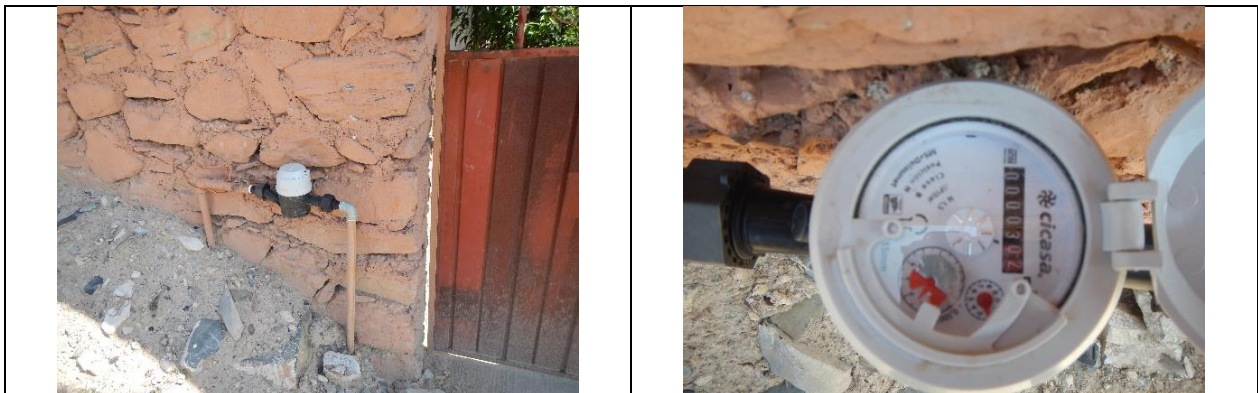
Figura 18. Medidor 16233546, clase B. Toma y detalle de carátula de medidor. Sin VAF. Localidad Peñamiller. Lectura del medidor: 3.02 m<sup>3</sup>.

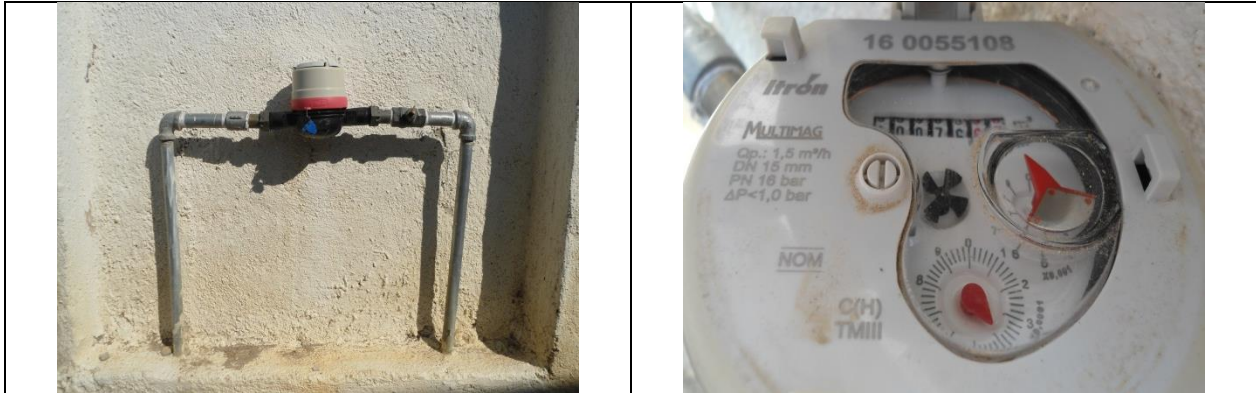
Figura 19. Medidor 160055108, clase C. Toma y detalle de medidor con número de serie. Sin VAF. Comunidad Peña Blanca. Lectura del medidor: 76.66 m<sup>3</sup>.

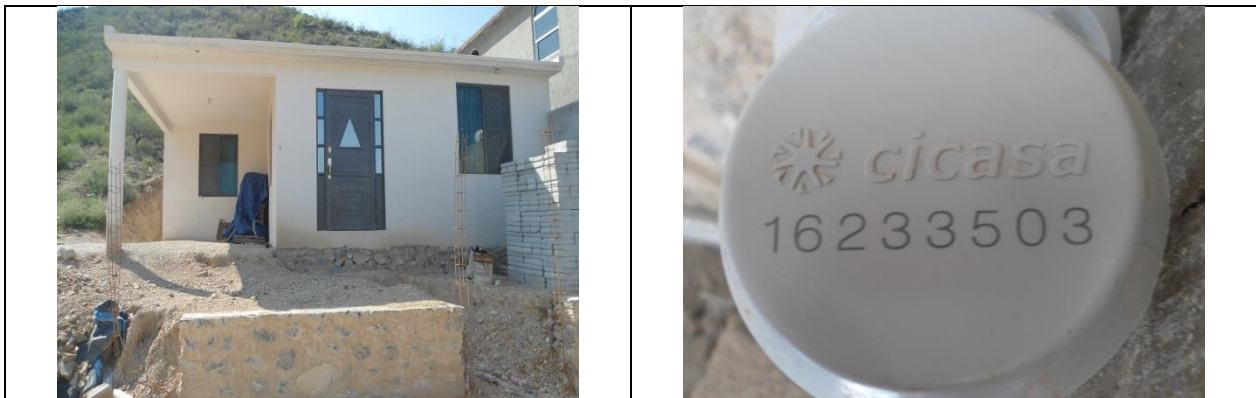
Figura 20. Medidor 16233503, clase B. Predio y detalle de medidor con número de serie. Sin VAF. Comunidad Las Enramadas. Lectura del medidor: 8.23 m<sup>3</sup>.

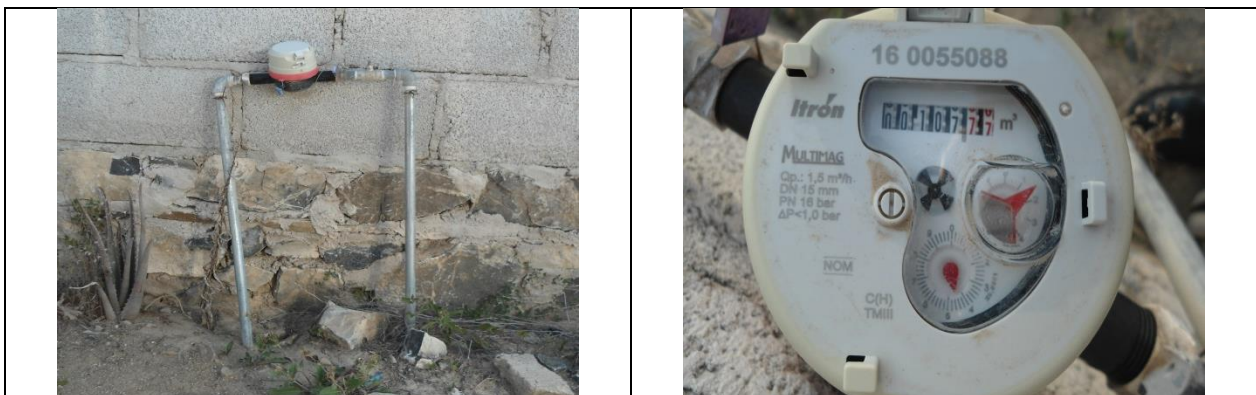
Figura 21. Medidor 160055088, clase C. Toma y detalle de medidor con número de serie. Sin VAF. Comunidad Las Enramadas. Lectura del medidor: 107.77 m<sup>3</sup>.

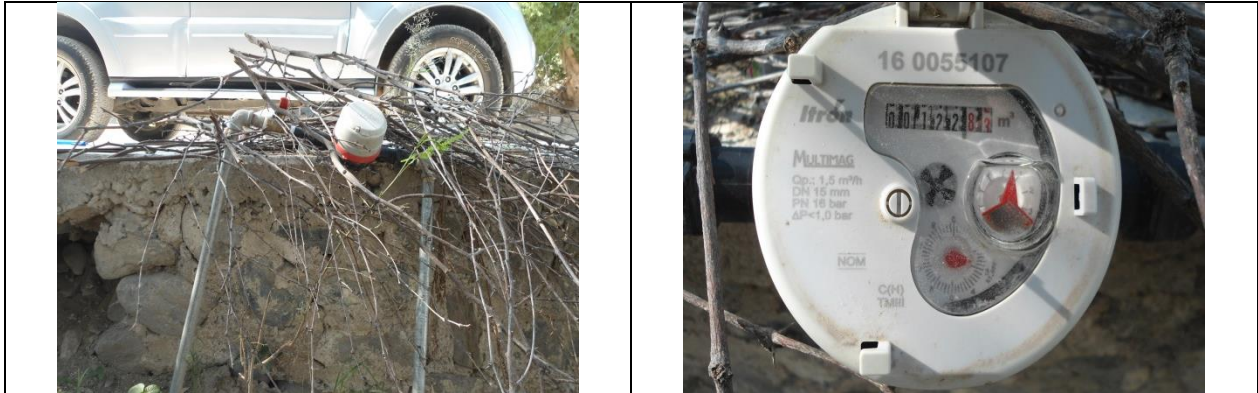
Figura 22. Medidor 160055107, clase C. Toma y detalle de medidor con número de serie. Sin VAF. Comunidad Las Enramadas. Lectura del medidor: 122.83 m<sup>3</sup>.

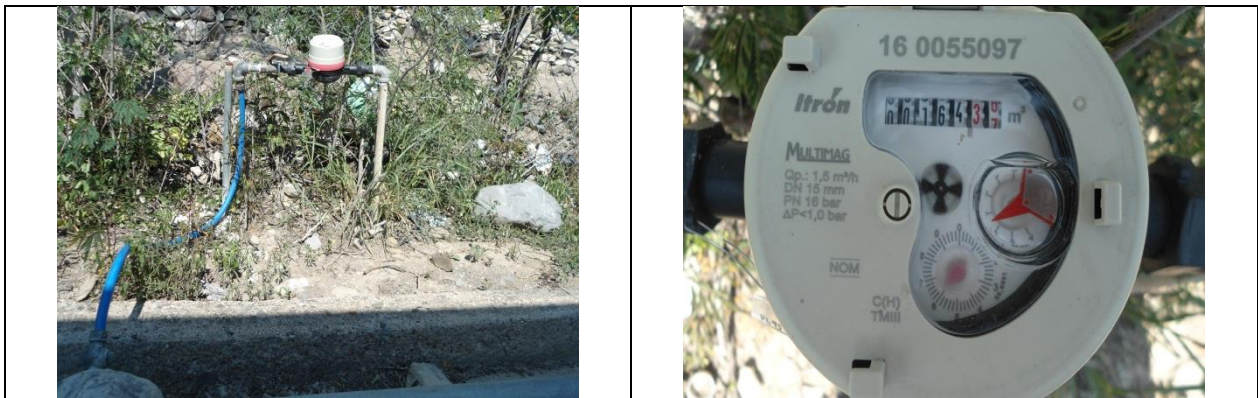
Figura 23. Medidor 160055097, clase C. Toma y detalle de medidor con número de serie. Sin VAF. Comunidad San Lorenzo. Lectura del medidor: 164.35 m<sup>3</sup>.

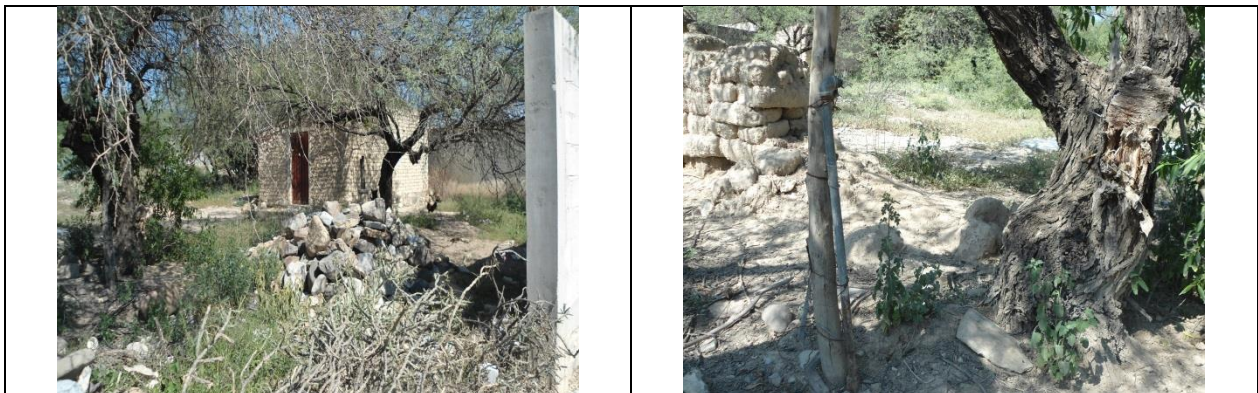
- De los 30 medidores seleccionados, 28 coincidieron en modelo, marca, ubicación y características señaladas por la CEA.
- 2 medidores no fueron encontrados, el primero de ellos no fue encontrado, ya que se indicaban dos números de medidores diferentes para un mismo número de predio y contrato, esto obedece a que uno de esos medidores, resultó dañado y fue necesario sustituirlo, situación que se corroboró con el usuario titular del contrato y que se soportó mediante ordenes de trabajo por parte de la CEA Peñamiller. Respecto al segundo medidor que tampoco se encontró en el domicilio indicado, se supo por la versión de uno de los habitantes del predio (familiar del titular del contrato), que dicho medidor fue instalado, sin embargo desapareció (fue robado) en meses pasados, y que el titular informó la situación a la CEA Peñamiller, pero desconoce lo comentado entre ambos. También expresó que es la segunda ocasión que ocurre el robo del medidor. Por su parte,

Figura 24. Medidor buscado 160055086. Predio y tubo de llegada de agua al mismo. Sin VAF. Comunidad San Lorenzo. No se encontró el medidor en la toma, por lo que se intentó ubicar al titular del contrato en otro domicilio, sin embargo se informó que no vive en la comunidad, pero un familiar, quien es la persona que está al pendiente del predio, comentó que el medidor desapareció en meses pasados, que el titular está enterado y notificó la situación a la CEA Peñamiller, pero desconoce lo comentado entre ellos.

También expresó que es la segunda ocasión que ocurre el robo del medidor. Por su parte, el personal de la CEA informó que saben del caso y ratificó que es la segunda ocasión que desaparece el medidor, además de las recomendaciones hechas al usuario para protección de la toma en general. Se le solicitó a la CEA indagar la fecha aproximada de la desaparición del medidor buscado y enviar copia del reporte levantado en su caso.

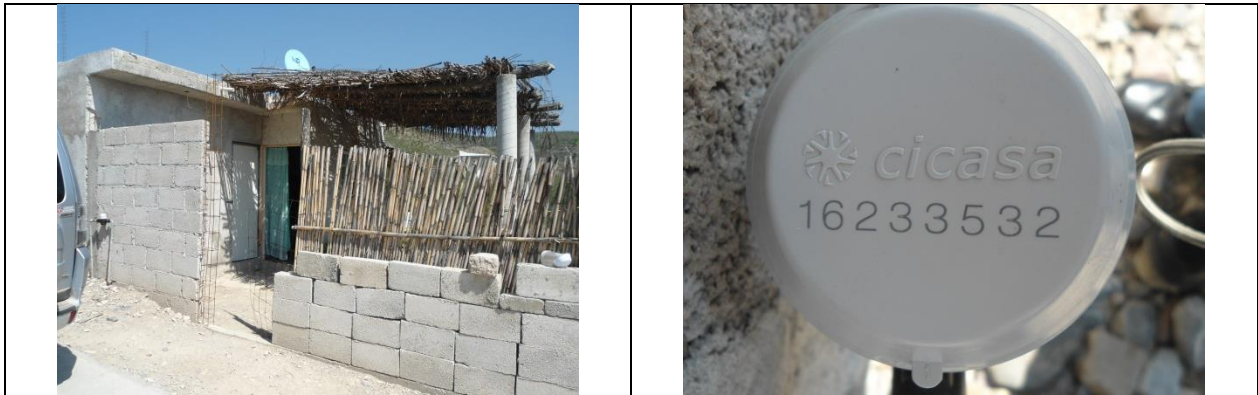
Figura 25. Medidor 16233532, clase B. Predio con toma y detalle de medidor con número de serie. Sin VAF. Comunidad La Vega. Lectura del medidor: 16.64 m<sup>3</sup>.

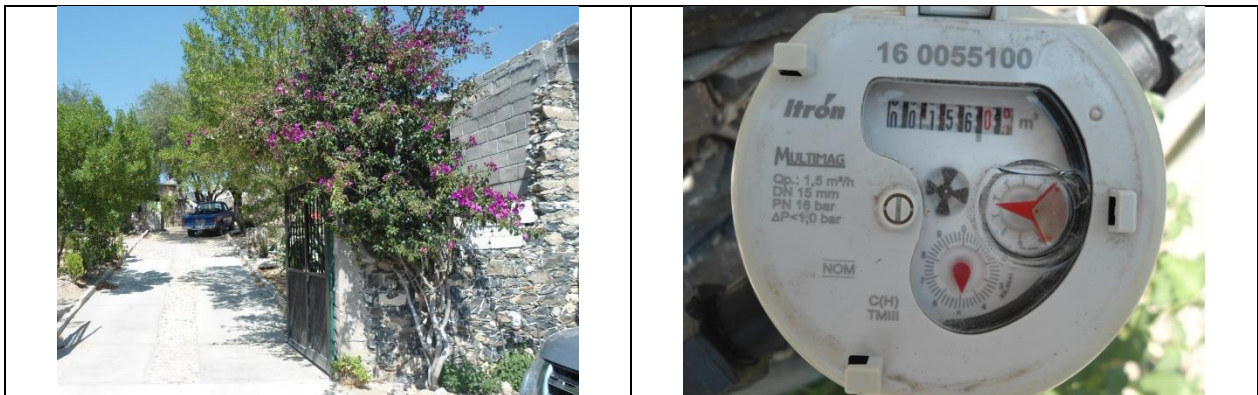
Figura 26. Medidor 160055100, clase C. Predio con toma y detalle de medidor con número de serie. Con VAF. Comunidad La Vega. Lectura del medidor: 156.08 m<sup>3</sup>.

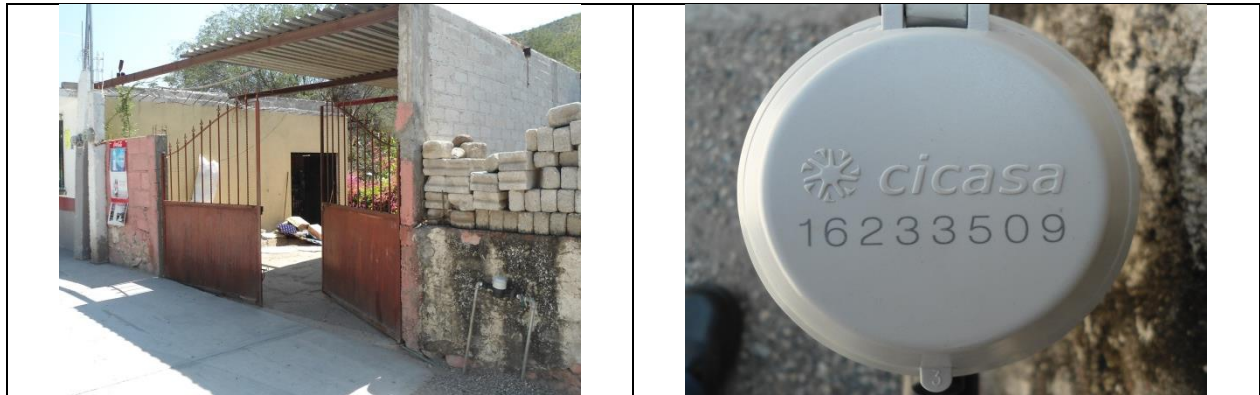
Figura 30. Medidor 16233509, clase B. Predio con toma y detalle de medidor con número de serie. Sin VAF. Comunidad La Colonia. Lectura del medidor: 32.47 m<sup>3</sup>.

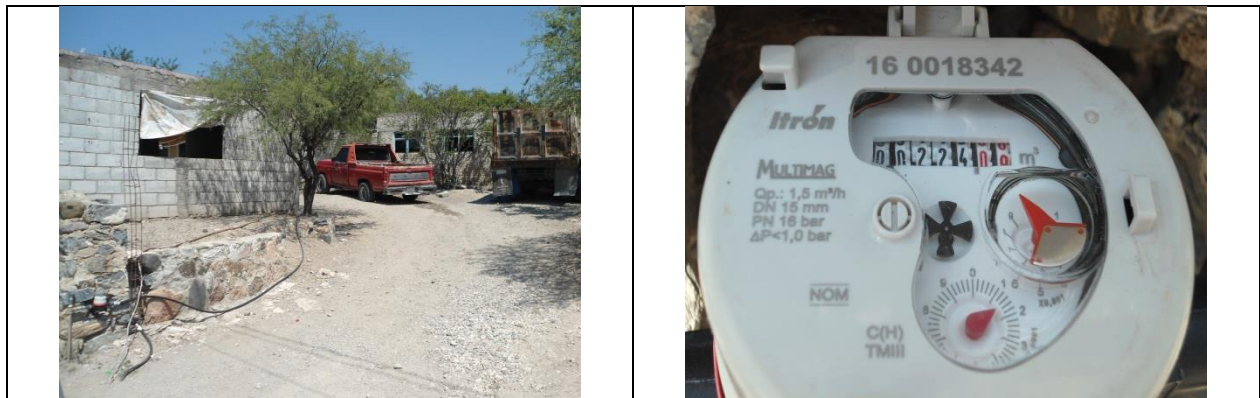
Figura 31. Medidor 160018342, clase C. Predio con toma y detalle de medidor con número de serie. Sin VAF. Comunidad La Estación. Lectura del medidor: 224.08 m<sup>3</sup>.
