HC1633.3 - SUPERVISIÓN DE ACCIONES DEL PROYECTO
EJECUTIVO DE LA COMISIÓN ESTATAL DE AGUAS DE
QUERÉTARO

SUPERVISIÓN Y EMISIÓN DE DICTAMEN TÉCNICO DE
CUMPLIMIENTO DEL PROYECTO DE MODERNIZACIÓN DEL
ÁREA COMERCIAL DE LA COMISIÓN ESTATAL DE AGUAS
DE QUERÉTARO (CEA) EN EL MUNICIPIO DE: **TOLIMÁN**

INFORME FINAL

AGOSTO 2018

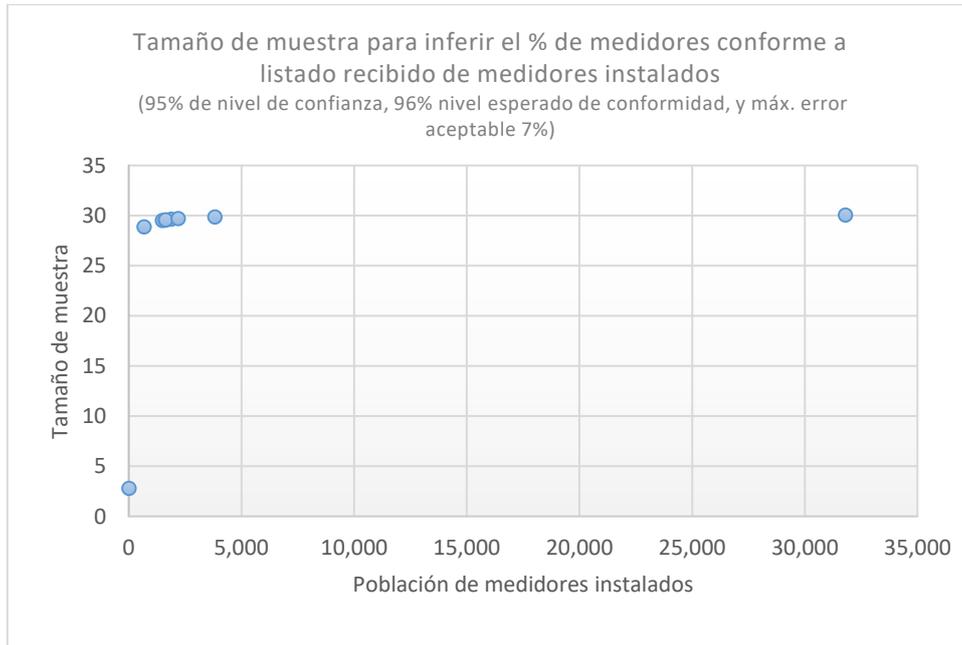
Ilustración 1. Tamaños de muestra para verificar la cantidad de medidores instalados (N) en nueve municipios, para un nivel de confianza del 95%, un nivel esperado de conformidad del 96% y máximo error aceptable del 7%.

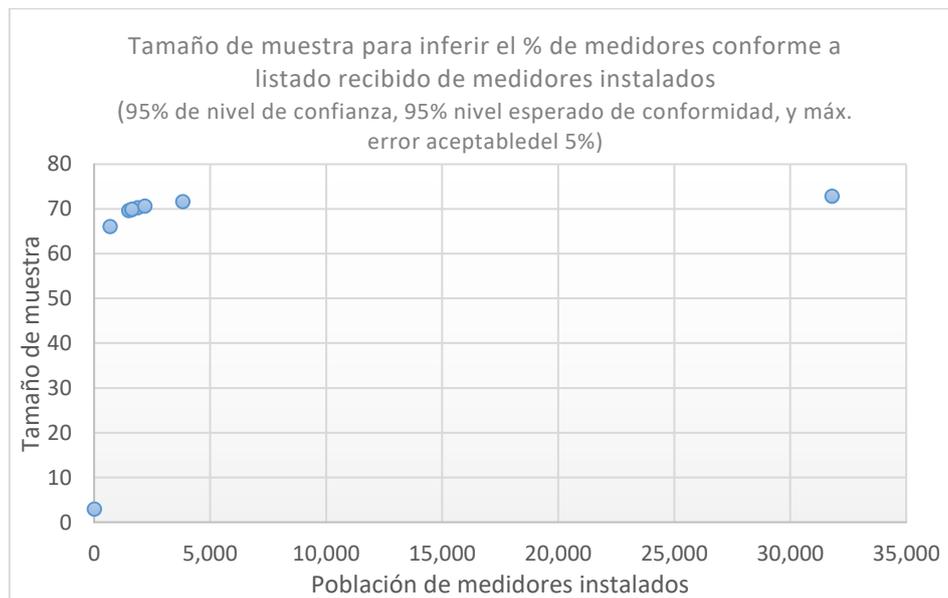
Ilustración 2. Tamaños de muestra para verificar la cantidad de medidores instalados (N) en nueve municipios, para un nivel de confianza del 95%, un nivel esperado de conformidad del 95% y máximo error aceptable del 5%.

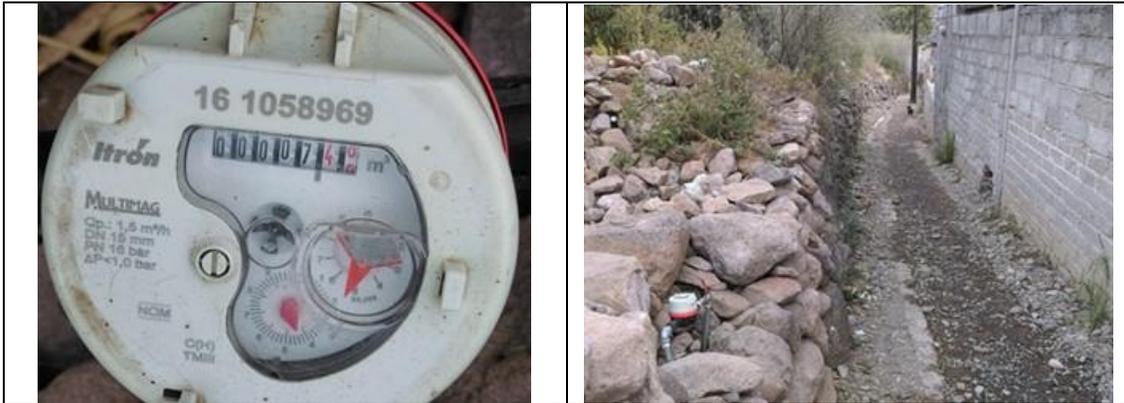
Figura 1. Medidor Itron, Multimag 161058969 clase C, sin VAF. Detalles de medidor con número de serie. Comunidad Barrio de García, municipio de Tolimán. Lectura del medidor: 7.485 m³. **El medidor no tiene tapa.**

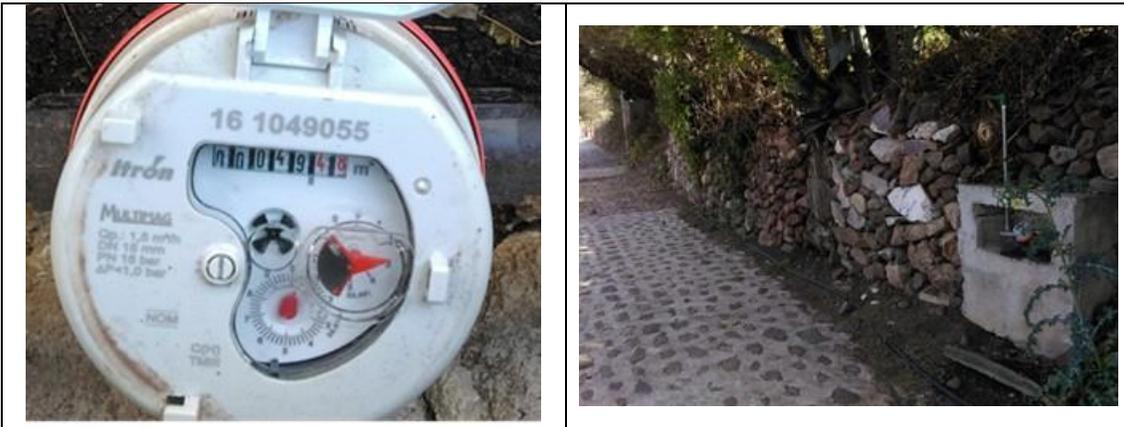
Figura 2. Medidor Itron, Multimag 161049055, clase C, sin VAF. Detalles de medidor con número de serie. Comunidad Bomintza, municipio de Tolimán. Lectura del medidor: 49.482 m³.

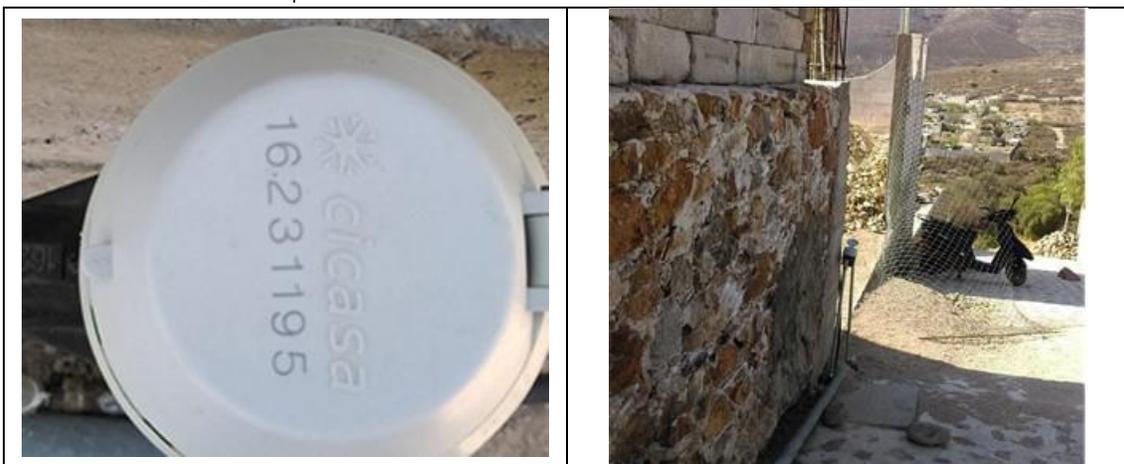
Figura 3. Medidor CICASA, MS Delaunet 16231195, clase B, sin VAF. Detalles de medidor con número de serie. Comunidad Casas Viejas, municipio de Tolimán. Lectura del medidor: 12.436.790 m³.

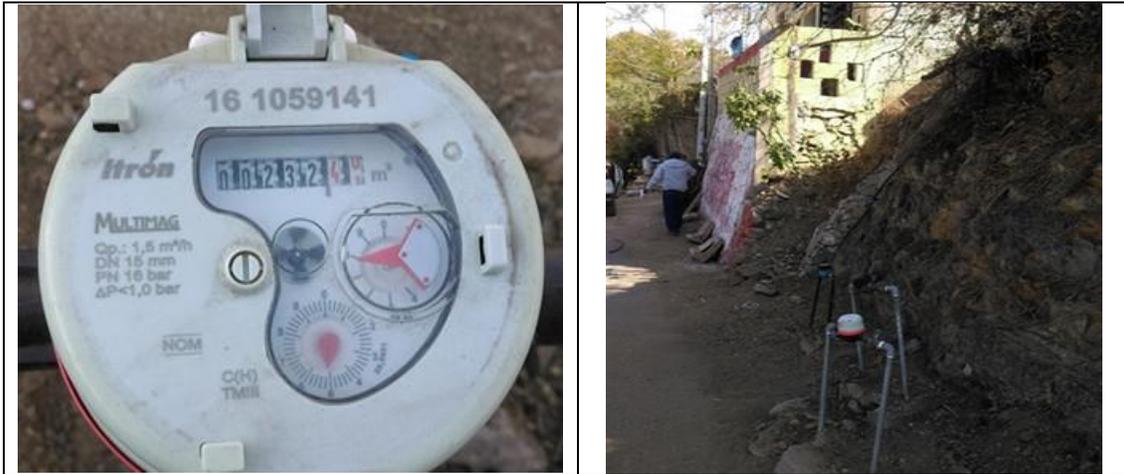
Figura 4. Medidor Itron, Multimag 161059141, clase C, sin VAF. Detalles de medidor con número de serie. Comunidad Casas Viejas, municipio de Tolimán. Lectura del medidor: 232.389 m³.

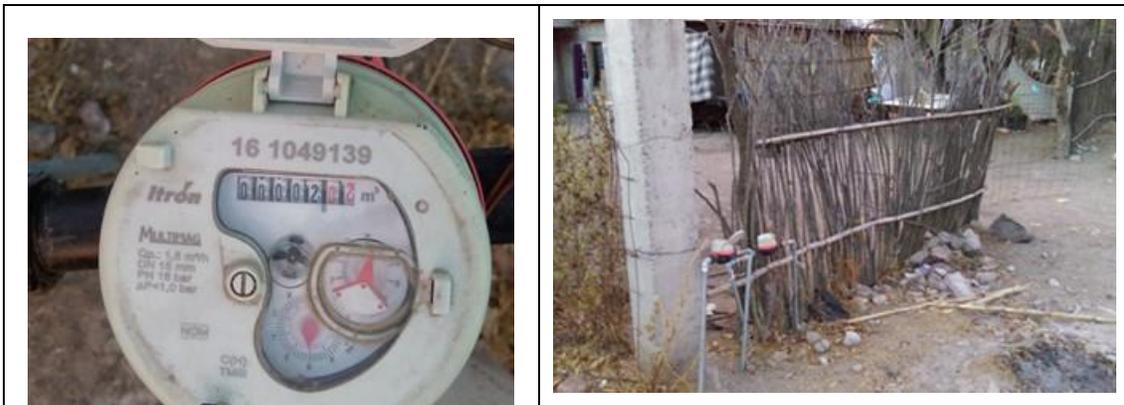
Figura 5. Medidor Itron, Multimag 161049139, clase C, sin VAF. Detalles de medidor con número de serie. Comunidad Diezmeros, municipio de Tolimán. Lectura del medidor: 2.020 m³. Predio Deshabitado.

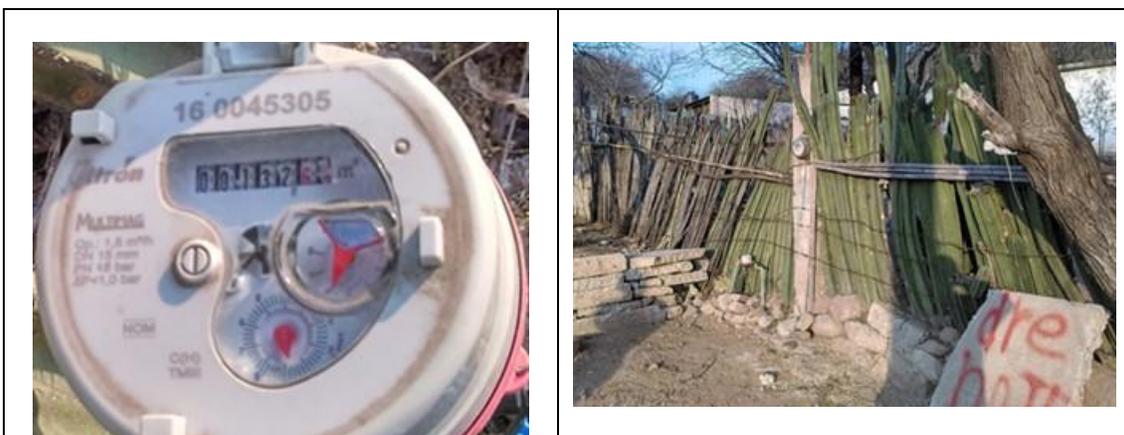
Figura 6. Medidor Itron, Multimag 160045305, clase C, sin VAF. Detalles de medidor con número de serie. Comunidad El Granjeno, municipio de Tolimán. Lectura del medidor: 132.615 m³.

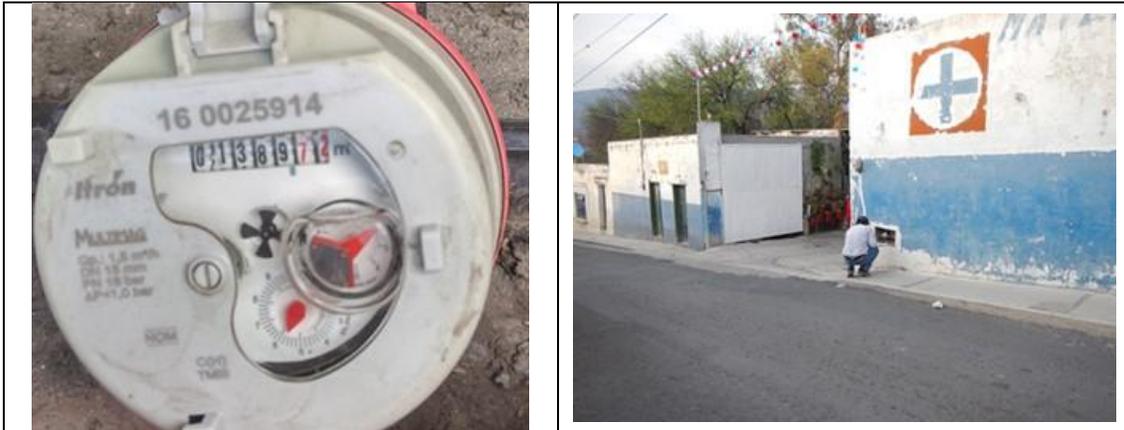
Figura 7. Medidor Itron, Multimag 160025914, clase C, sin VAF. Detalles de medidor con número de serie. Colonia Cerrito San José, municipio de Tolimán. Lectura del medidor: 1389.721 m³.

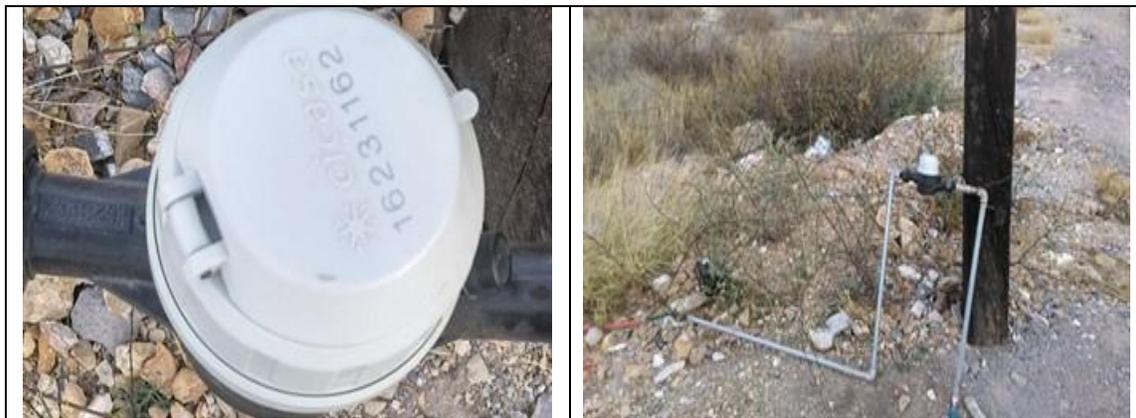
Figura 8. Medidor CICASA, MS Delaunet 16231162, clase B, sin VAF. El cual reemplazó al medidor 16104913. Comunidad el Molino, municipio de Tolimán. Lectura del medidor: 98.053 m³.

Ilustración 4. Orden de reparación de fuga donde muestra la orden para la sustitución del medidor con número de serie 161049213 por el medidor con serie 16231162. La sustitución fue debido al daño en las roscas.

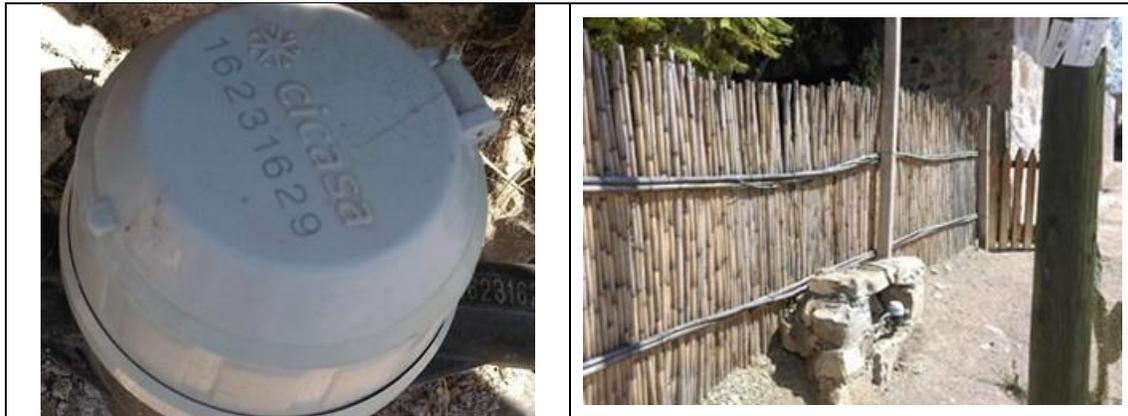
Figura 9. Medidor CICASA, MS Delaunet 16231629, clase B, sin VAF. Detalles de medidor con número de serie. Comunidad Horno de Cal, municipio de Tolimán. Lectura del medidor: 150.941 m³.

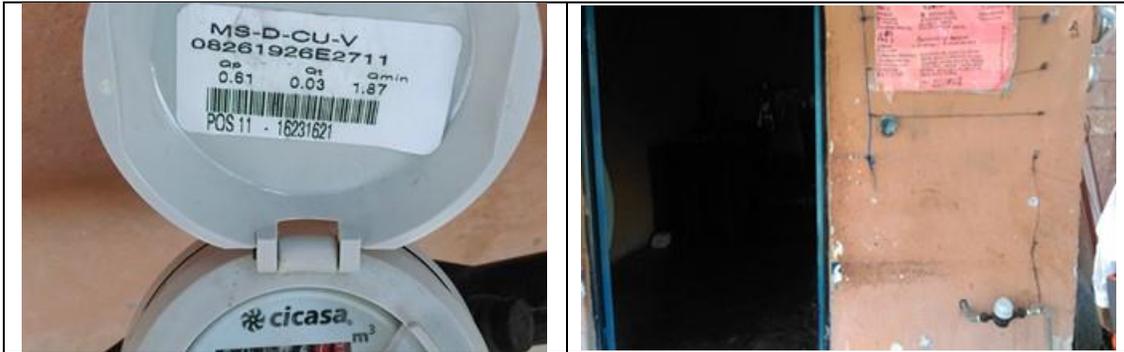
Figura 10. Medidor CICASA, MS Delaunet 16231621, clase B, **con VAF1**. Detalles de medidor con número de serie. Comunidad Horno de Cal, municipio de Tolimán. Lectura del medidor: 106.776 m³.

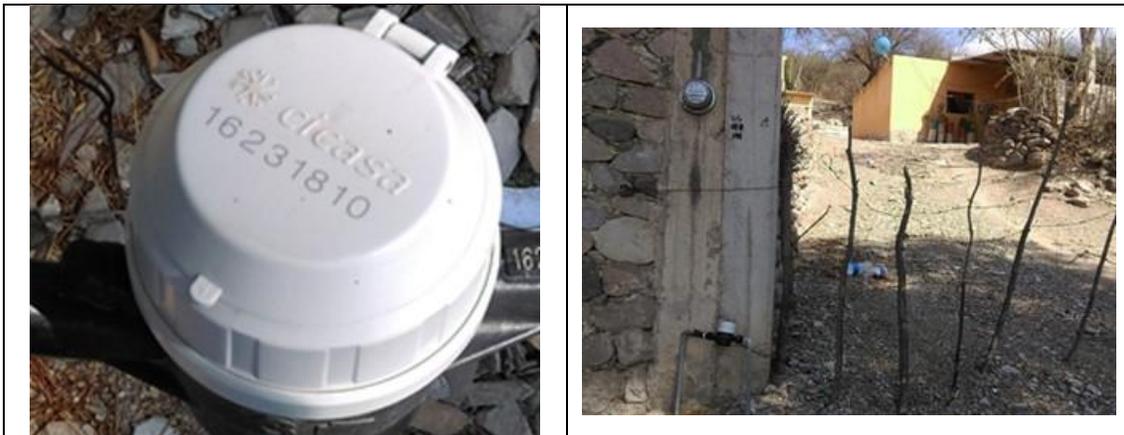
Figura 11. Medidor CICASA, MS Delaunet 16231810, clase B, **con VAF2**. Detalles de medidor con número de serie. Comunidad Horno de Cal, municipio de Tolimán. Lectura del medidor: 120.163 m³. Tiene goteo (fuga) en el cuadro y tiene cinta de aislar pegada.

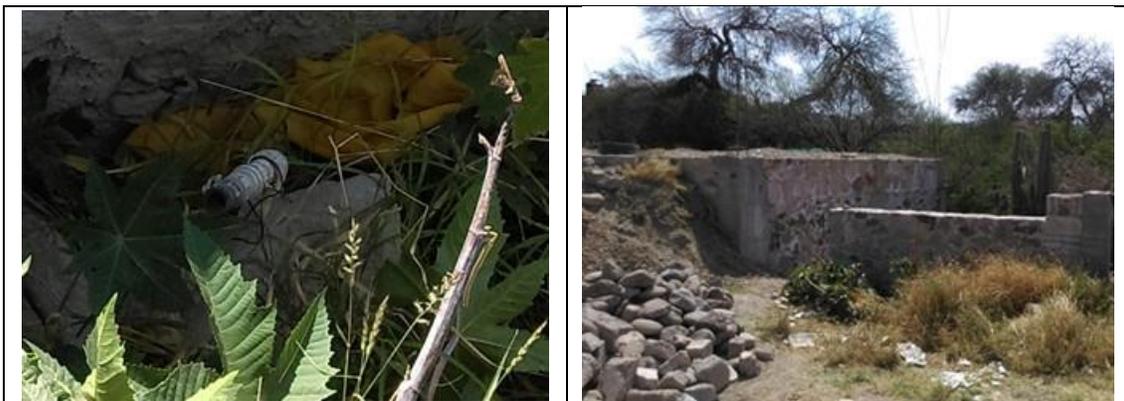
Figura 12. Figura que muestra el predio donde estaba instalado el medidor Itrón, Multimag con número de serie 160045602, según soportes de la CEA. Comunidad Horno de Cal, municipio de Tolimán.

Ilustración 7. Estado de cuenta del mes de febrero de 2018 del medidor con número de serie 160045602 retirado por el usuario, debido al daño sufrido en el predio en construcción, según la CEA y el usuario.

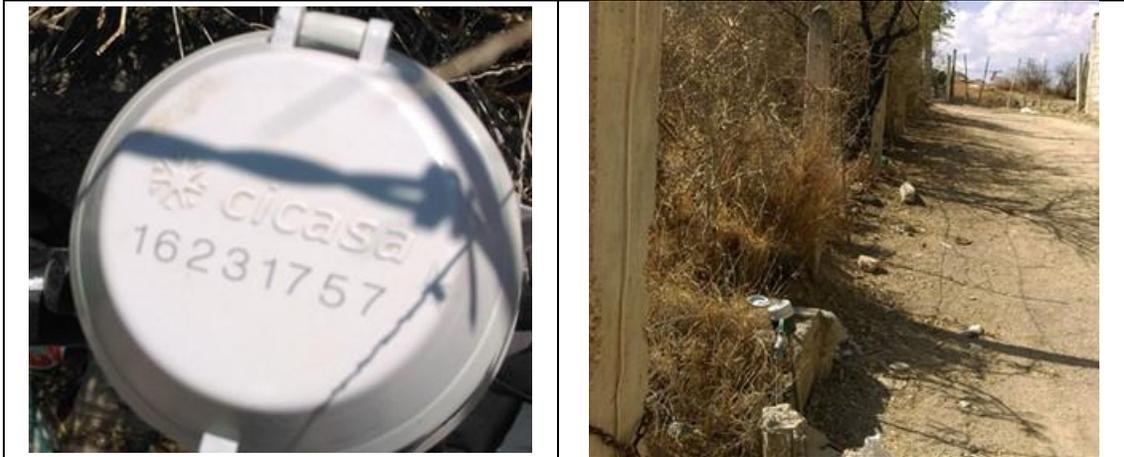
Figura 13. Medidor CICASA, MS Delaunet 16231757, clase B, sin VAF. Detalles de medidor con número de serie. Comunidad Horno de Cal, municipio de Tolimán. Lectura del medidor: 76.593 m³. El pago está domiciliado.

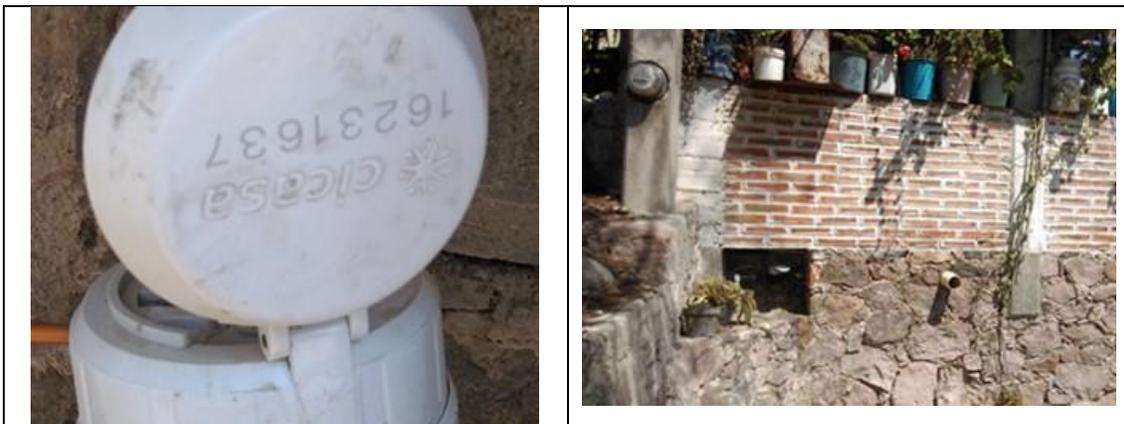
Figura 14. Medidor CICASA, MS Delaunet 16231637, clase B, sin VAF. Detalles de medidor con número de serie. Comunidad Horno de Cal, municipio de Tolimán. Lectura del medidor: 117.010 m³.

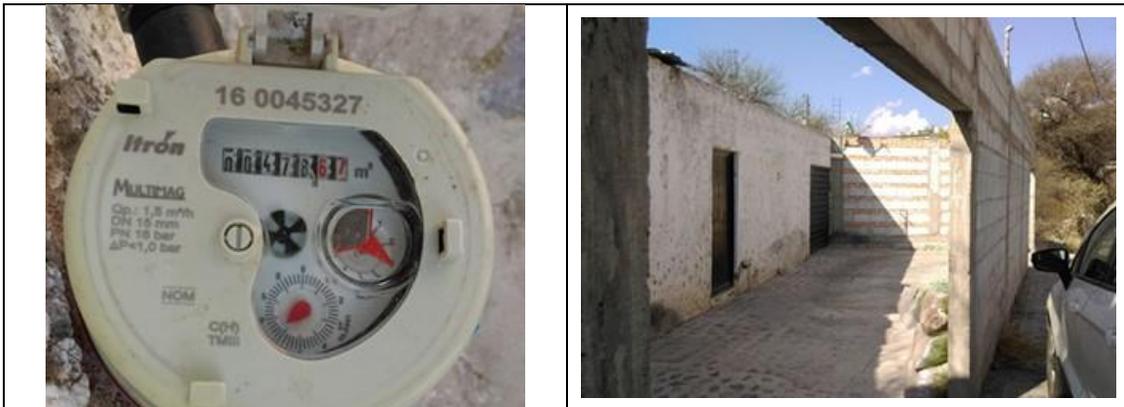
Figura 15. Medidor Itrón, Multimag 160045327, clase C, sin VAF. Detalles de medidor con número de serie. Comunidad La Loma, municipio de Tolimán. Lectura del medidor: 478.670 m³. **El medidor está instalado en el interior del predio.**

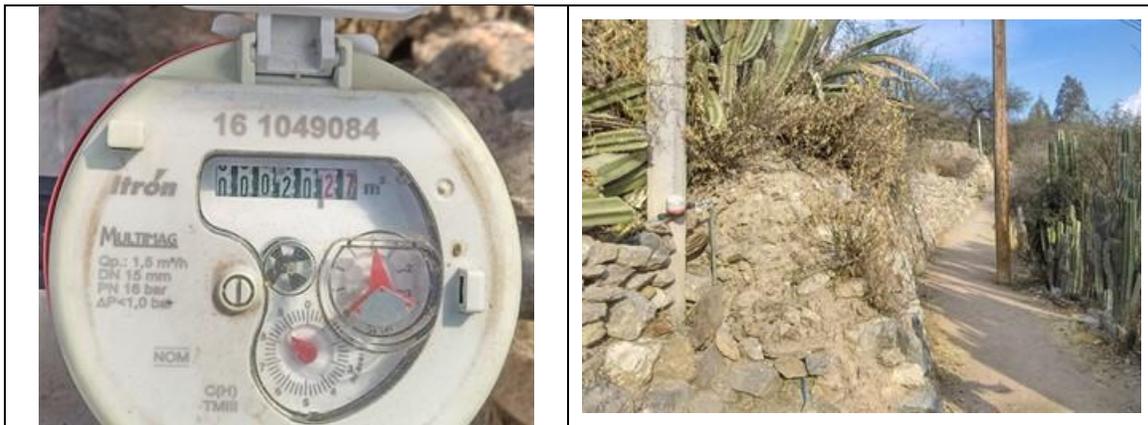
Figura 16. Medidor Itron, Multimag 161049084, clase C, **con VAF1**. Detalles de medidor con número de serie. Comunidad Los González, municipio de Tolimán. Lectura del medidor: 20.270 m³.

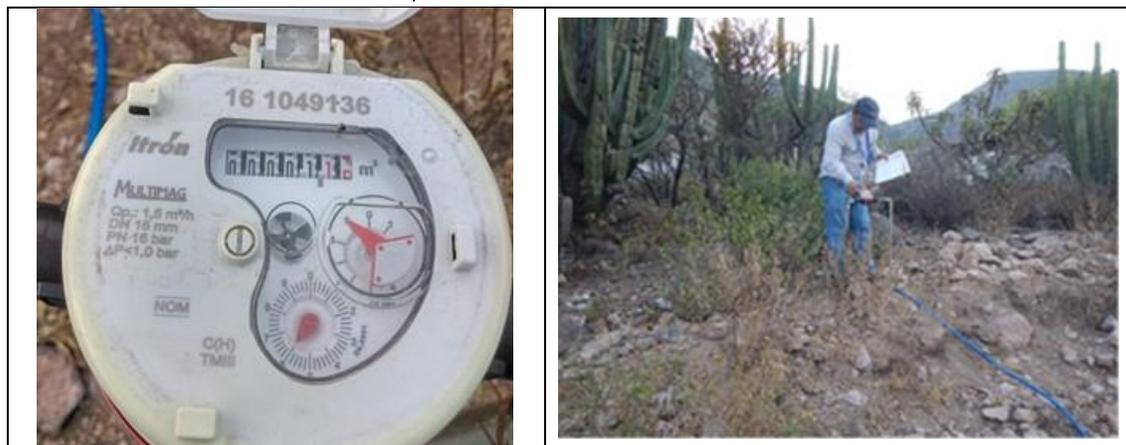
Figura 17. Medidor Itron, Multimag 161049136, clase C, sin VAF. Detalles de medidor con número de serie. Comunidad Panales, municipio de Tolimán. Lectura del medidor: 1.149 m³. El medidor no tiene murete. El predio está en construcción.

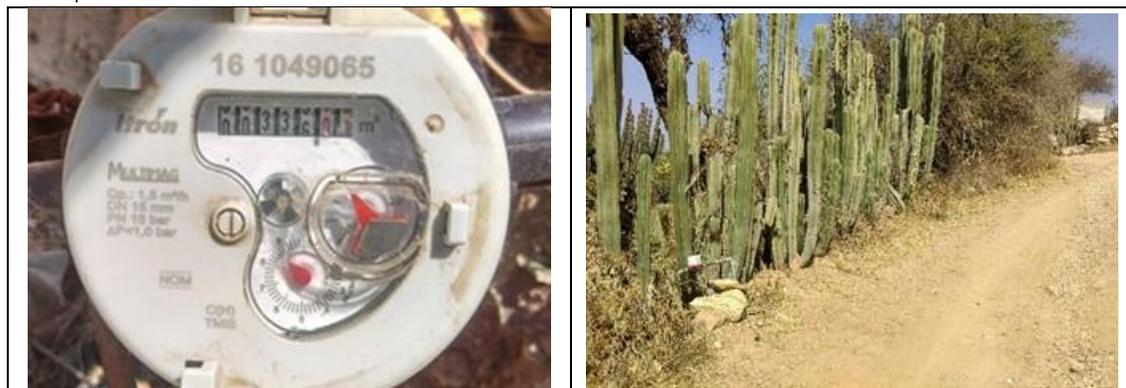
Figura 18. Medidor Itron, Multimag 161049065, clase C, **con VAF2**. Detalles de medidor con número de serie. Comunidad Rancho Nuevo, municipio de Tolimán. Lectura del medidor: 336.019 m³. El usuario manifestó que existe fuga, al momento de la inspección no se observó fuga.

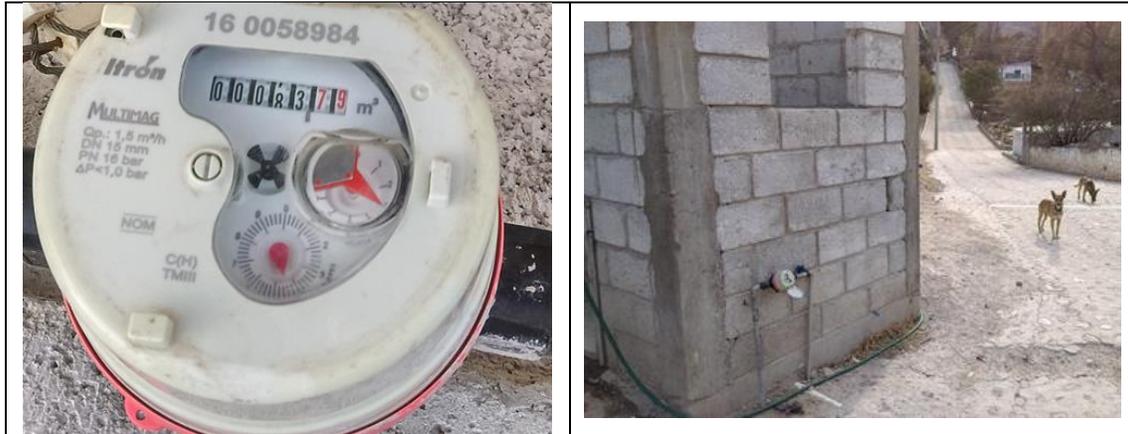
Figura 19. Medidor Itron, Multimag 160058984, clase C, **con VAF1**. Detalles de medidor con número de serie. Comunidad Sabino de San Ambrosio, municipio de Tolimán. Lectura del medidor: 83.794 m³. Lote en construcción.

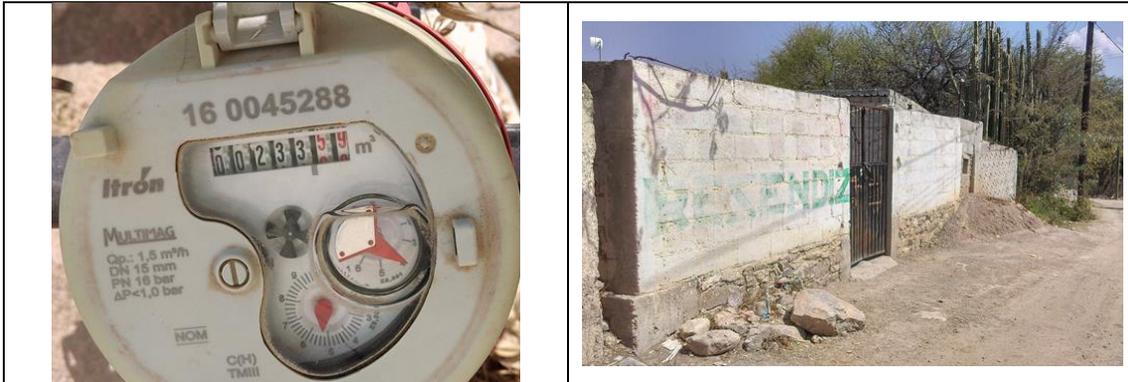
Figura 20. Medidor Itron, Multimag 160045288, clase C, sin VAF. Detalles de medidor con número de serie. Comunidad San Pablo, municipio de Tolimán. Lectura del medidor: 233.593 m³.

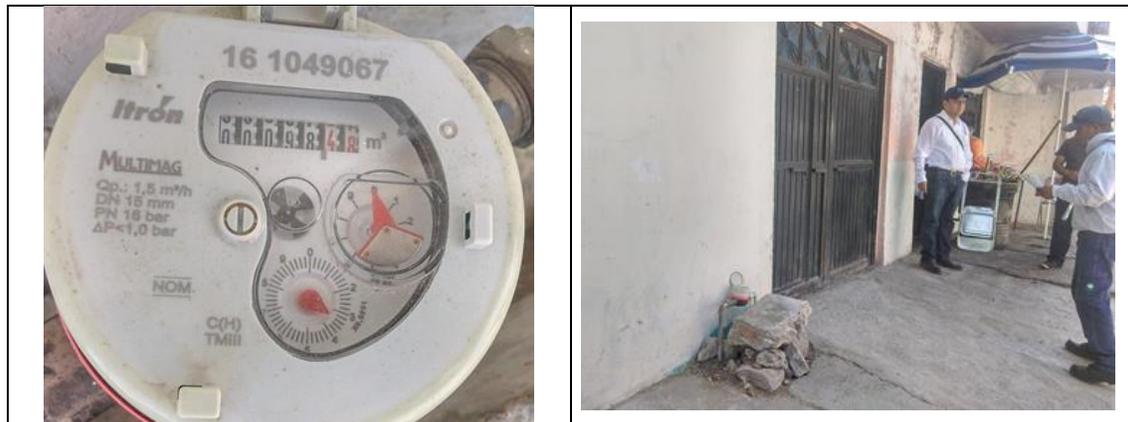
Figura 21. Medidor Itron, Multimag 161049067, clase C, sin VAF. Detalles de medidor con número de serie. Comunidad San Pablo, municipio de Tolimán. Lectura del medidor: 98.479 m³.

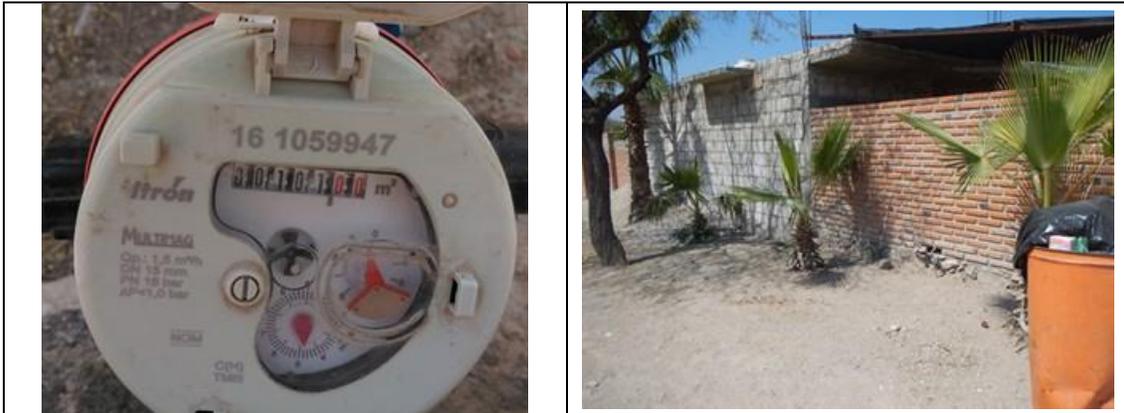
Figura 22. Medidor Itron, Multimag 161059947, clase C, sin VAF. Detalles de medidor con número de serie. Comunidad San Pablo, municipio de Tolimán. Lectura del medidor: 101.001 m³.

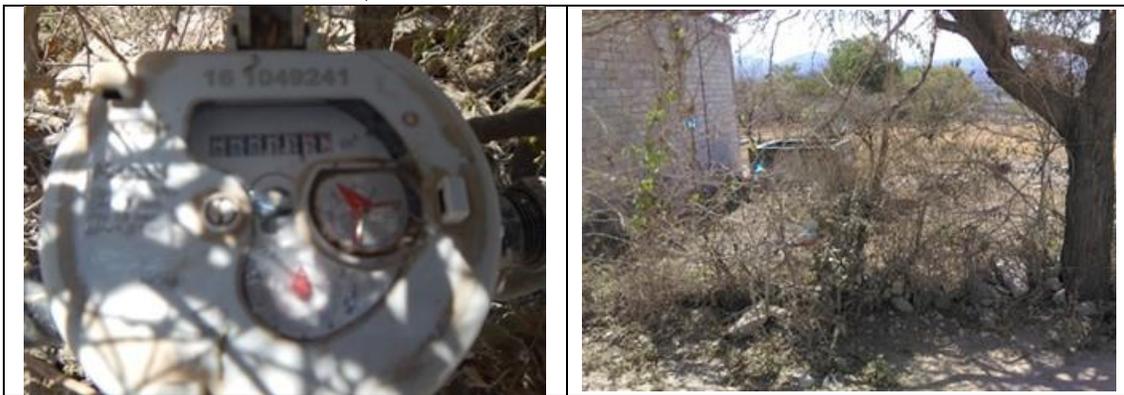
Figura 23. Medidor Itron, Multimag 161049241, clase C, sin VAF. Detalles de medidor con número de serie. Comunidad San Pablo, municipio de Tolimán. Lectura del medidor: 11.747 m³. No hay vivienda.

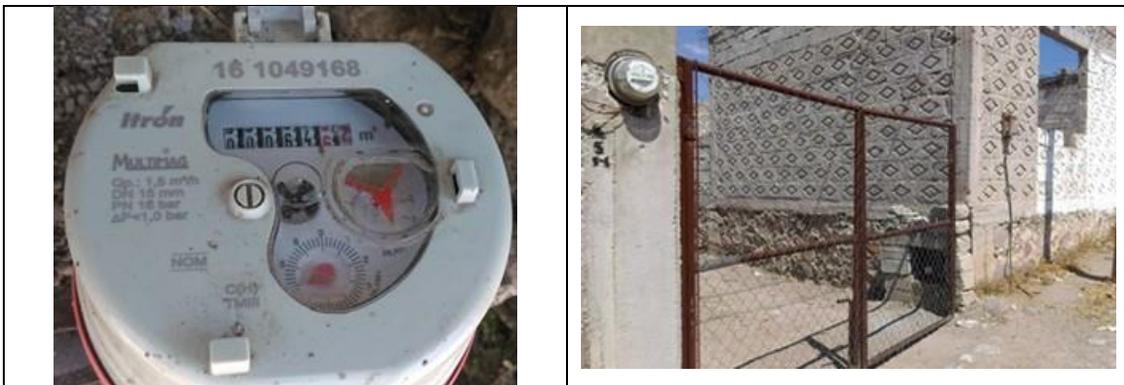
Figura 24. Medidor Itron, Multimag 161049168, clase C, sin VAF. Detalles de medidor con número de serie. Comunidad San Pablo, municipio de Tolimán. Lectura del medidor: 64.625 m³. **El medidor está instalado en el interior del predio.**

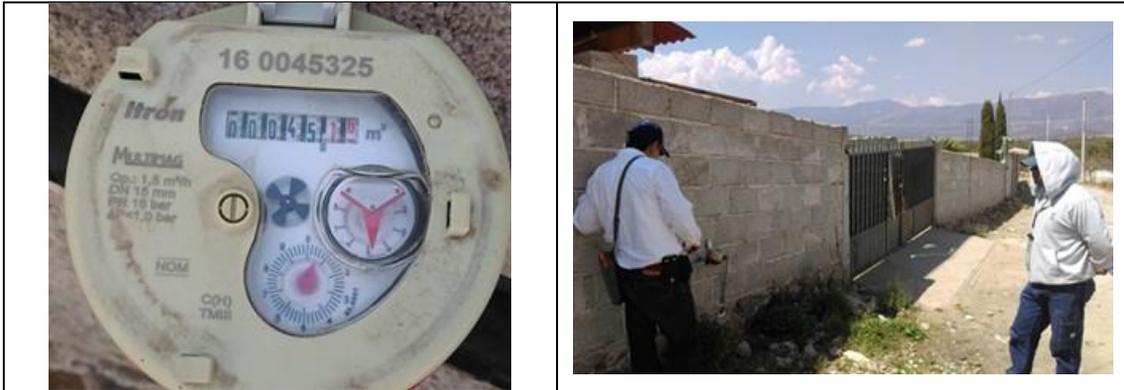
Figura 25. Medidor Itrón, Multimag 160045325, clase C, con VAF1. Detalles de medidor con número de serie. Comunidad San Pablo, municipio de Tolimán. Lectura del medidor: 45.165 m³.

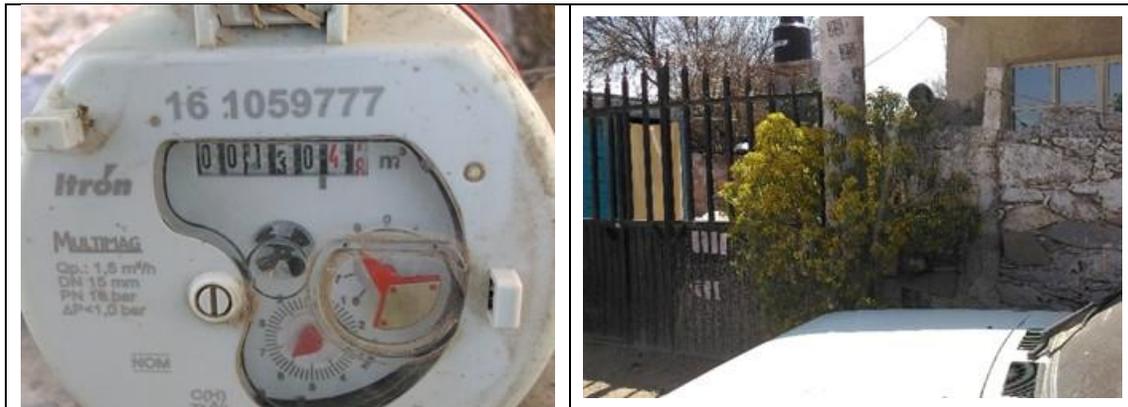
Figura 26. Medidor Itrón, Multimag 16114132, clase C, con VAF2. Detalles de medidor con número de serie. Comunidad San Pablo, municipio de Tolimán. Lectura del medidor: 130.479 m³.

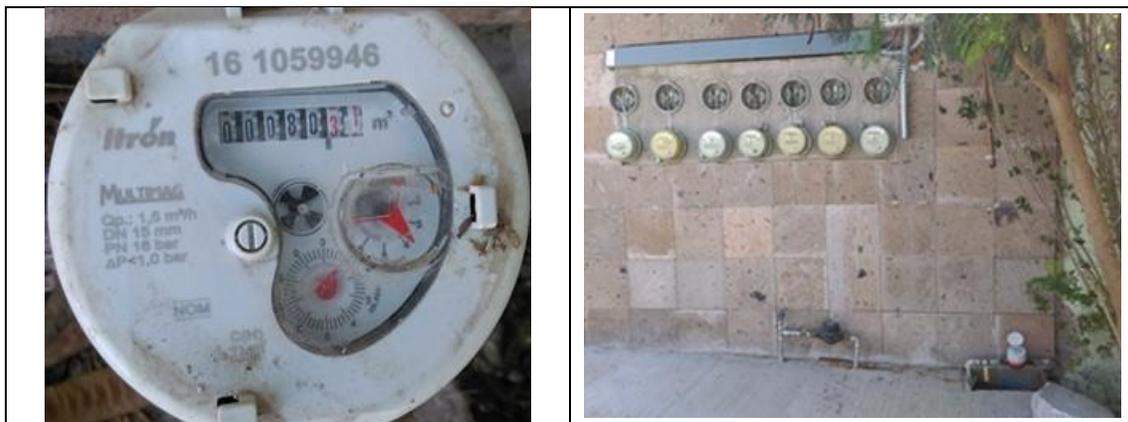
Figura 27. Medidor Itrón, Multimag 161059946, clase C, sin VAF. Detalles de medidor con número de serie. Comunidad San Pablo, municipio de Tolimán. Lectura del medidor: 80.314 m³.

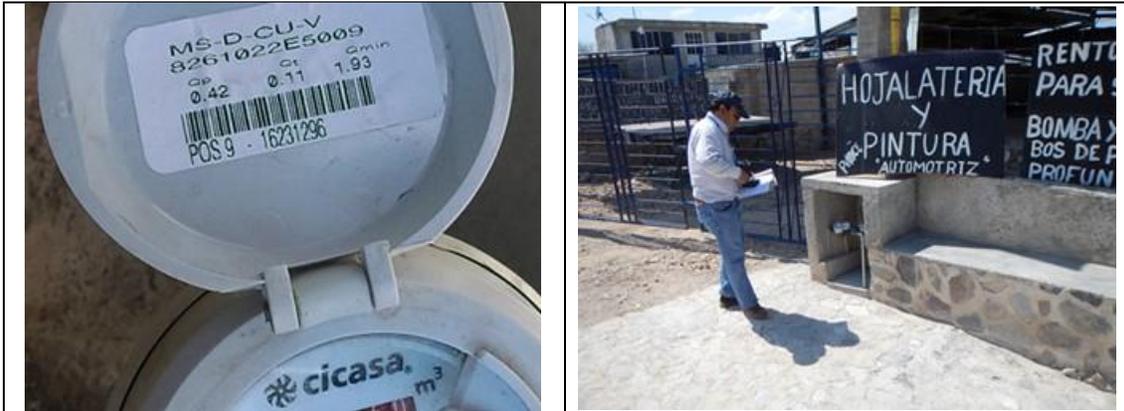
Figura 28. Medidor CICASA, MS Delaunet 16231296, clase B, con VAF2. Detalles de medidor con número de serie. Comunidad San Pablo, municipio de Tolimán. Lectura del medidor: 221.699 m³.

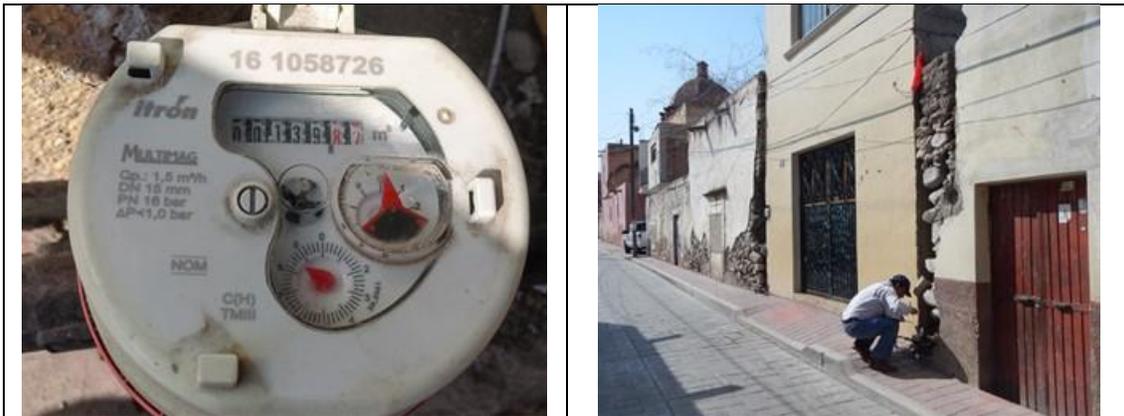
Figura 29. Medidor Itrón, Multimag 161058726, clase C, con VAF2. Detalles de medidor con número de serie. Tolimán, municipio de Tolimán. Lectura del medidor: 139.87 m³.

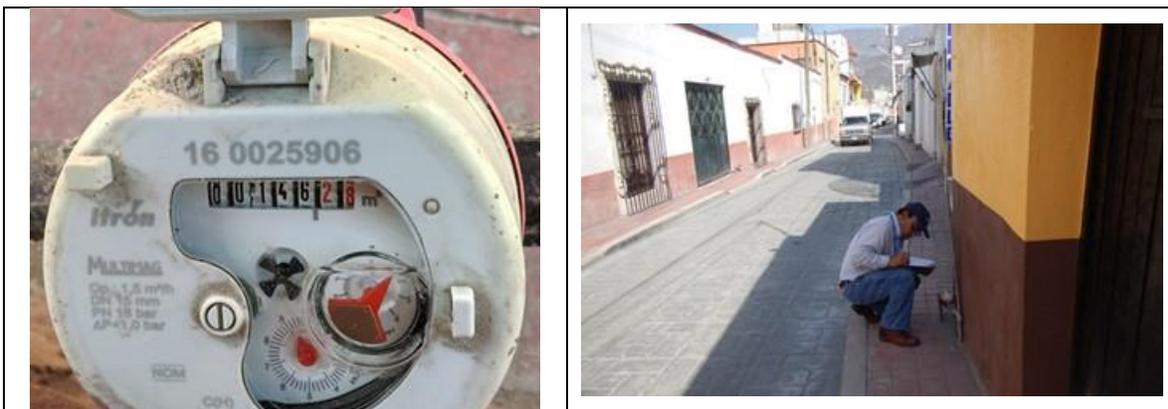
Figura 30. Medidor Itrón, Multimag 160025906 clase C, con VAF2. Detalles de medidor con número de serie. Tolimán, municipio de Tolimán. Lectura del medidor: 146.681 m³.

30	25/11/2016	160025906	ITRON	MULTIMAG 1/2"	Medidor descompuesto	ZARAGOZA NO. 31	COM. TOLIMAN	SÍ Ver Figura 30	NO
