SEGUIMIENTO, TRANSFERENCIA Y REHABILITACIÓN DE HUMEDALES ARTIFICIALES. HC1424

INFORME FINAL

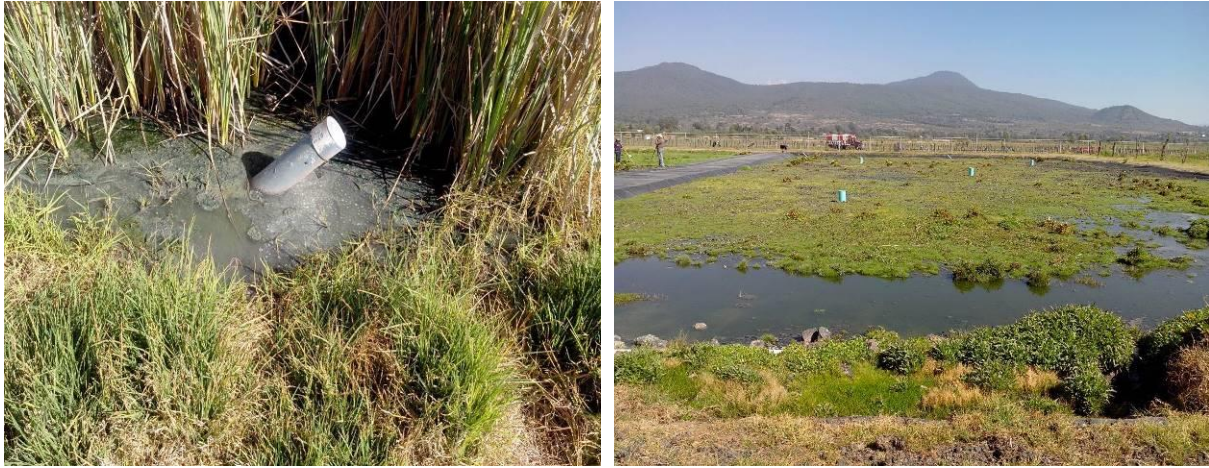
Figura 4. Colmatación del humedal y presencia de especies invasoras.

- Se observó que una de las descargas presenta menos salida de flujo, lo que sugiere algún taponamiento o pérdida de flujo durante el recorrido del tratamiento.

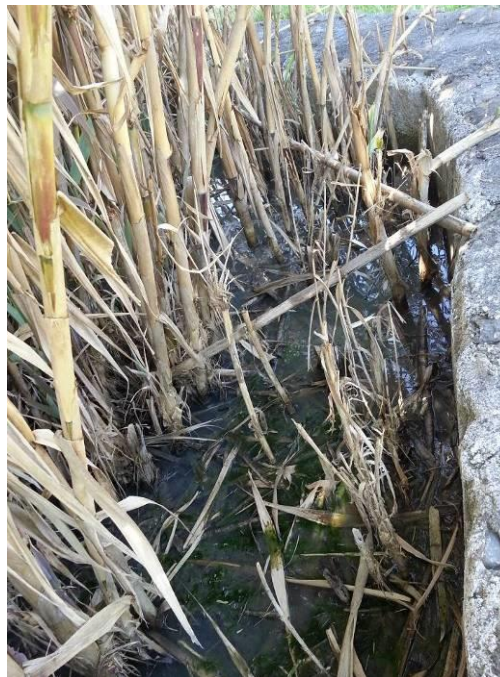
Figura 5. Celda de lodos colmatada.

- El problema más grave en esta zona se presenta en temporada de lluvias ya que con fuertes precipitaciones el colector de llegada se desborda ocasionando inundaciones en esta zona.
- Se requiere dar mantenimiento a las estructuras, como limpieza y pintura.
- Se observa que la vegetación en el lado sur del humedal de lodos No. 2 comienza a secarse, algo que no pasa en el No.1. Es posible que el agua no esté llegando a esta zona.
- El humedal No. 2 presenta colmatación en la zona sur, lo que ha provocado la presencia de malos olores (Figura 5).

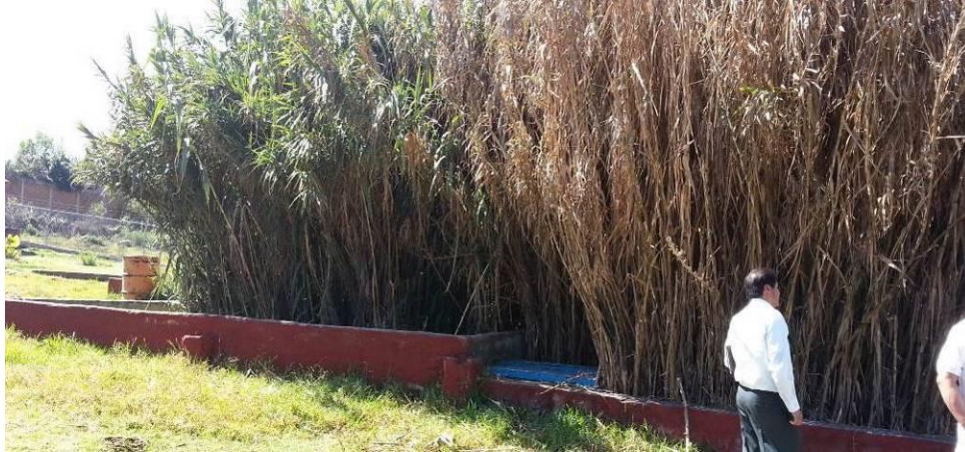
Figura 6. Crecimiento excesivo de la vegetación.

- Crecimiento excesivo de la vegetación (Figura 6).
- Es necesario ejecutar tareas de mantenimiento para tuberías, válvulas y registros.
- Algunos de los tubos para el muestreo (centro humedal) se encuentran dañados a consecuencia de la exposición diaria a los rayos UV.
- Existe un exceso de especies invasoras.
- La laguna presenta eutrofización.

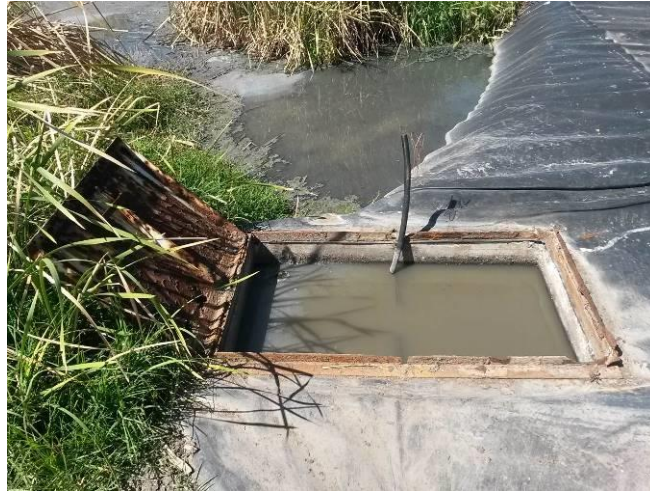
Figura 7. Cajas de distribución en mal estado, se observa la saturación de agua en el humedal.

- Se requiere rehabilitar algunas zonas de la geomembrana.
- Las dos celdas de pulimiento presentan colmatación.
- La presencia de especies invasoras (zacate) es muy notable, problema que es importante resolver ya que la plaga continuara expandiéndose y afectando la integridad del humedal.

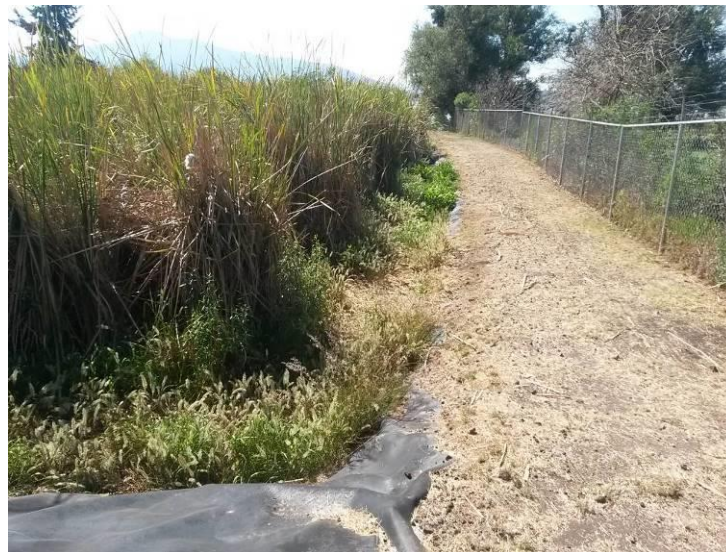
Figura 8. Presencia de especies invasoras en el humedal de tratamiento.

- Las tapas de las cajas de distribución se encuentran rotas, oxidadas y despintadas por lo que se recomienda que sean reparadas para darle un mejor aspecto a las instalaciones. Asimismo, se recomienda pintar las unidades de pretratamiento.
- Se requiere retirar la maleza que se encuentra alrededor de la malla ciclónica así como de los bordos de las celdas de tratamiento y área verde.
- Se pudo observar durante el recorrido por el humedal que una de las celdas de tratamiento de agua se encuentra ligeramente saturada en una de sus esquinas, por lo que sería importante revisar las tuberías o la colmatación del sistema.
- Es importante la gestión de la obra de protección para el desvío de agua de lluvia.
- Presencia de vegetación invasora dentro de las celdas de los humedales.

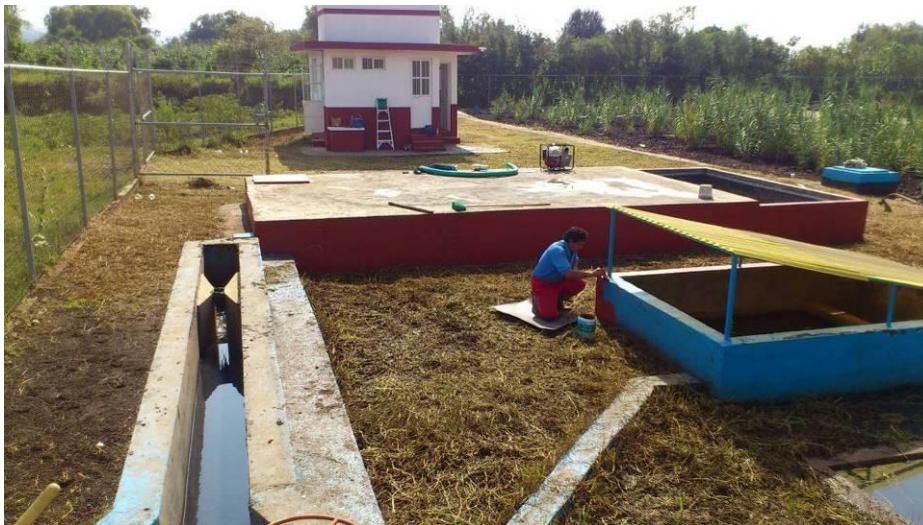
Figura 9. Celdas de lodos completamente llenas. .

- Se observa agua en la superficie del humedal, posiblemente se resuelve controlando el flujo de agua que ingresa a la cubeta del humedal.
- Falta un filtro en la cámara de lodos.
- Cambiar tubería de 2" a 4" para evitar taponamientos.
- Soldar las tapas de las cajas de distribución

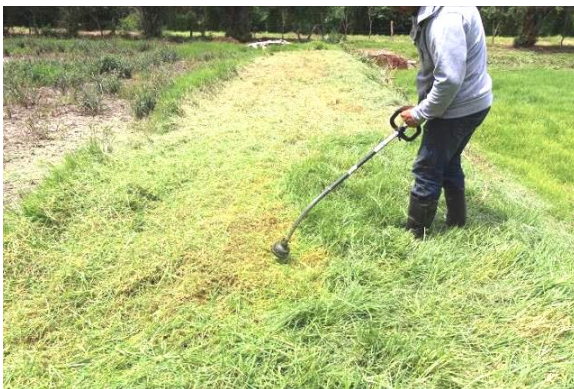
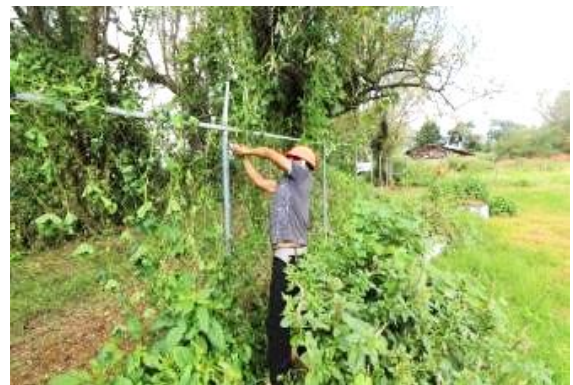
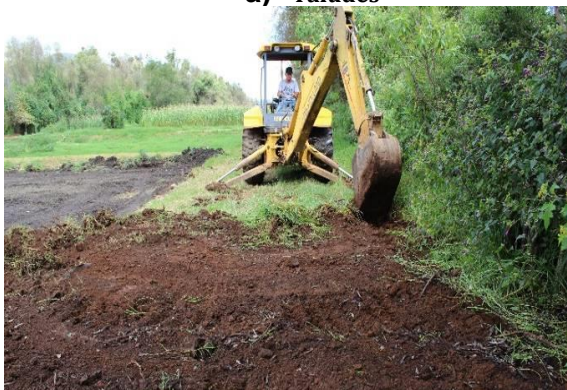
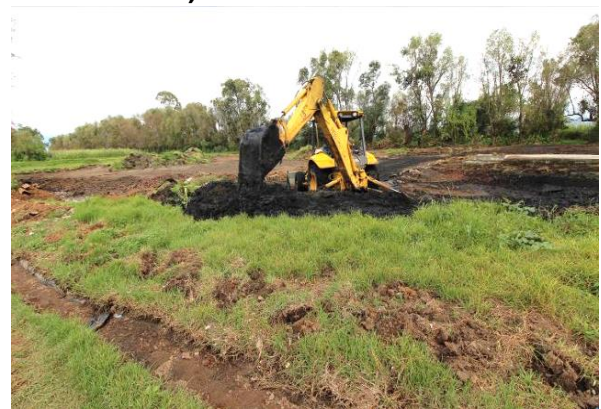
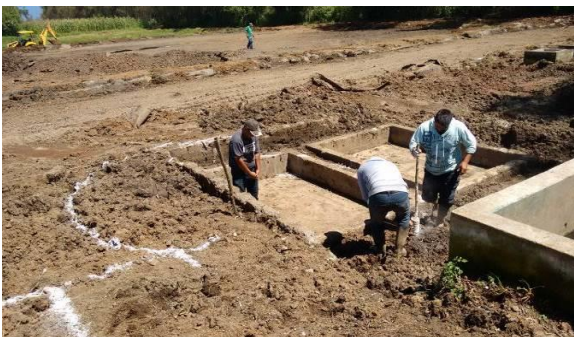
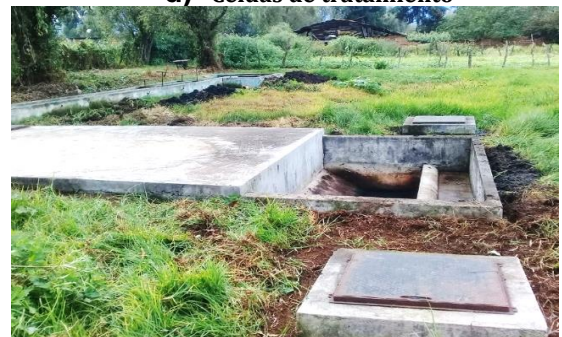
Figura 21. Limpieza y deshierbe.

- Limpieza y deshierbe de los linderos donde se ubica el humedal, así como de todo el interior de las instalaciones.

a) Taludes

b) Retiro de malla ciclónica

c) Andadores

d) Celdas de tratamiento

e) Limpieza del lecho de lodos

f) Sedimentador

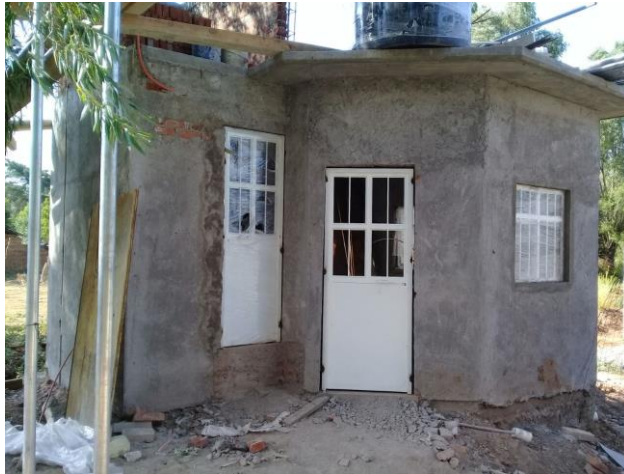
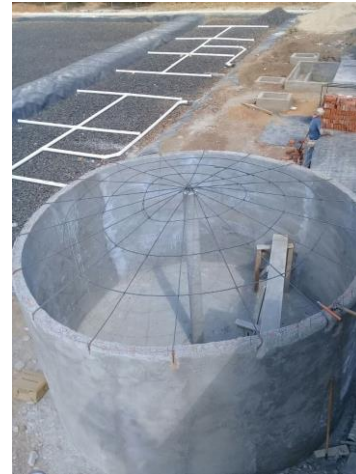
Figura 29. Conformación de caseta.

Por otra parte, se instaló una caseta que incluye un baño, ya que se encontró la necesidad de contar con una zona segura para el resguardo de herramienta, materiales y refacciones

(válvulas, tuberías, etc.) necesarias para las actividades de operación y mantenimiento, y además se encontró la necesidad de tener un espacio para el aseo del personal, ya que al tratarse de un sistema de agua residual existe una diversidad de contaminantes que pueden afectar a la salud. Por esto último y con el objetivo de asegurar la disponibilidad de agua potable para aseo del personal se instaló un sistema de captación de agua de lluvia (SCALL).

Caseta

Cisterna

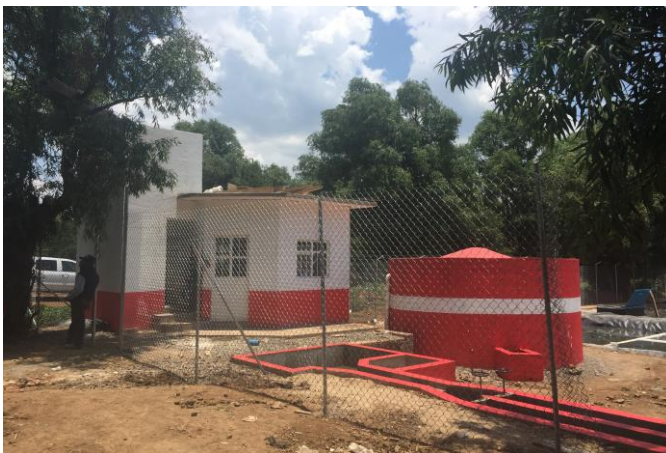
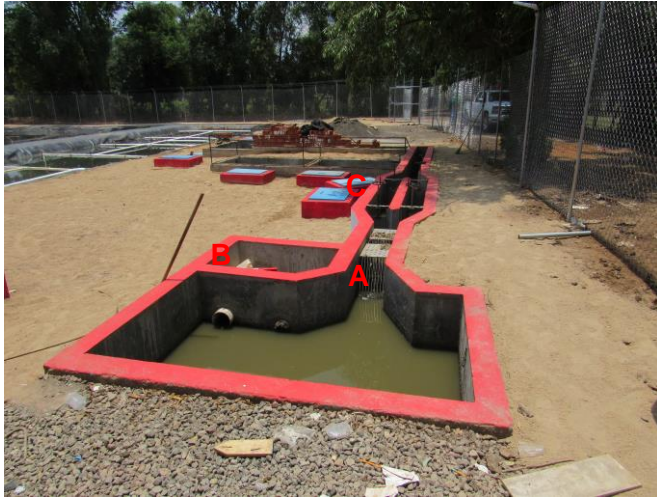
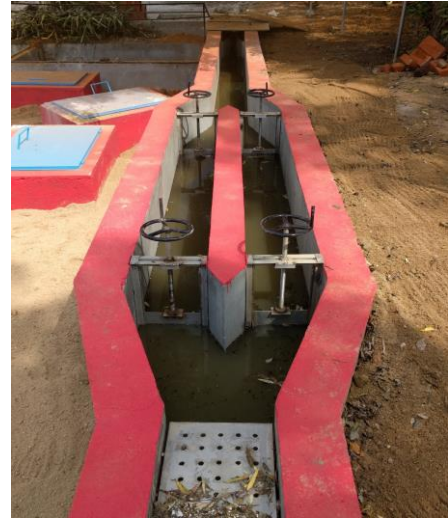
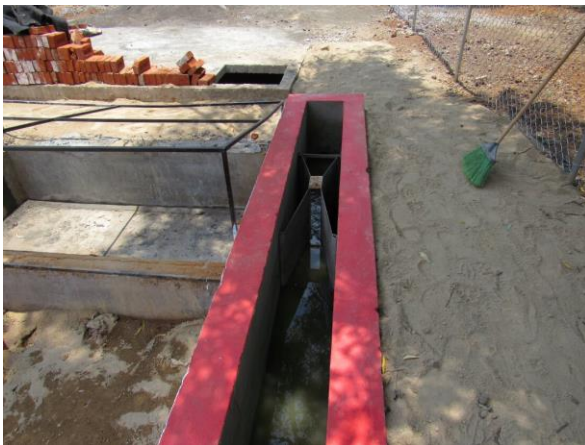
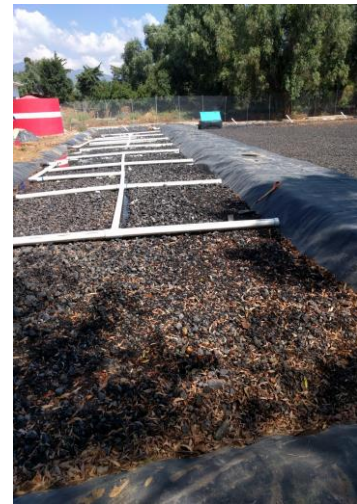
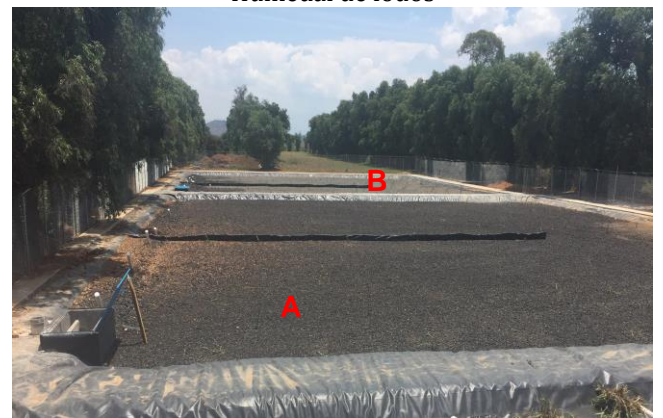
Figura 30. Estado físico de los elementos rehabilitados.

Finalmente, en la ilustración 30 se observa el estado físico de los elementos rehabilitados y aquellos que fueron instalados por primera vez como es el caso de la caseta y del SCALL.

Caseta y SCALL

A) Tanque de amortiguamiento, B) tubería de excedencias, C) rejillas

Canales desarenadores

Canal Parshall

Humedal de lodos

Celdas de tratamiento

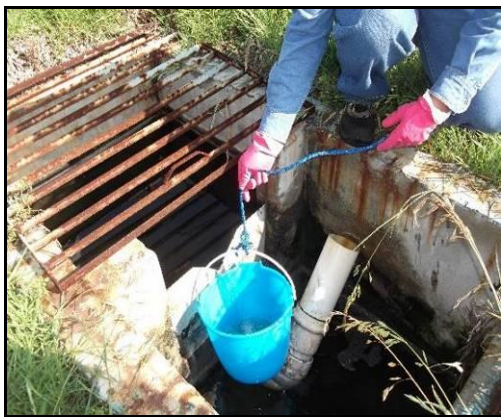
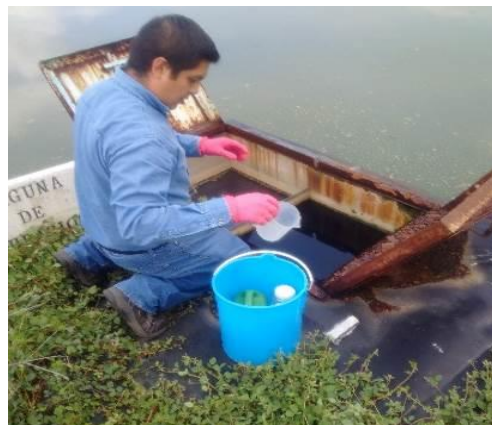
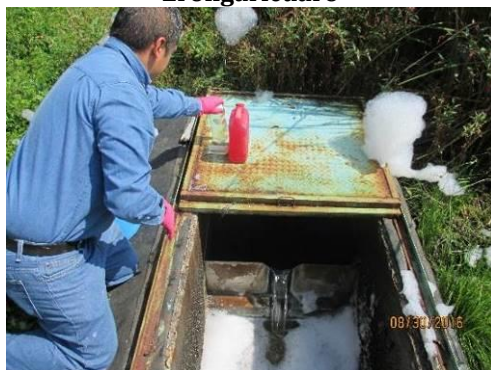
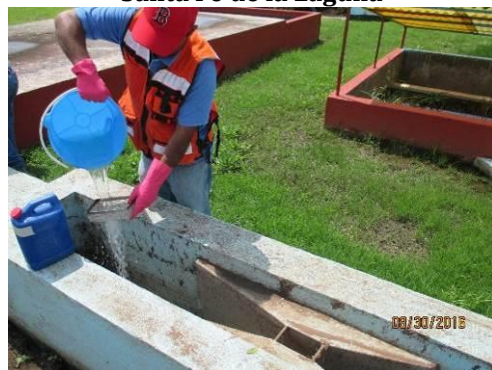
Figura 31. Muestréos y análisis de calidad del agua de los humedales artificiales.

Conocer la calidad del agua de los afluentes y efluentes de los humedales artificiales permite determinar su capacidad de depuración, comprobar que aún cumplen con los niveles de depuración para los que fueron concebidos y corroborar en qué grado se está cumpliendo con los límites máximos permisibles que establece la NOM-001-SEMARNAT-1996. Por lo anterior es que durante el 2016 y 2017 se realizaron programas de muestreo de calidad del agua de los humedales, al menos se realizaron 7 muestreos mensuales por año (Figura 31) (Anexo VII)

Erongaricuaró

Santa Fe de la Laguna

San Jerónimo Purenchécuaro D1

San Jerónimo Purenchécuaro D2

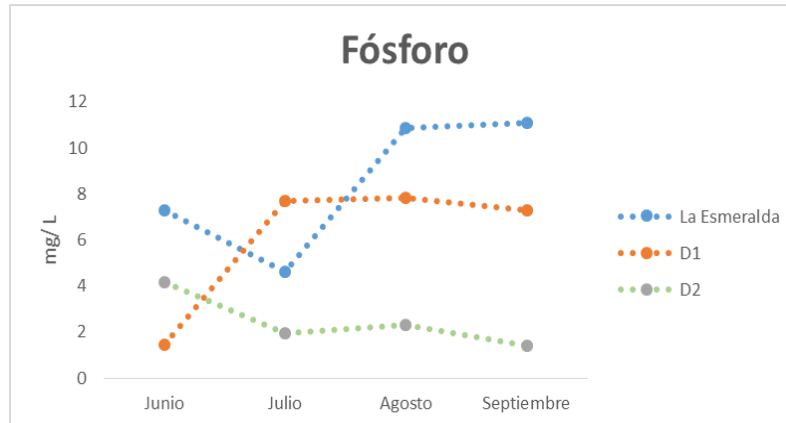
Figura 32. Concentración de fósforo en los efluentes de los humedales.

Como resultado de las actividades de mantenimiento para eficientar y conservar la operación de los humedales, se puede observar en la figura 32, 33 y 34 que la concentración de los últimos meses del 2017 en los efluentes de los sistemas de Erongarícuaro, San Jerónimo Purenchécuaro D1 y D2 en cuanto a de nutrientes, DBO5 y coliformes fecales cumplen con la norma oficial mexicana para descarga de agua residual tratada a un embalse natural o artificial y su uso en riego agrícola.

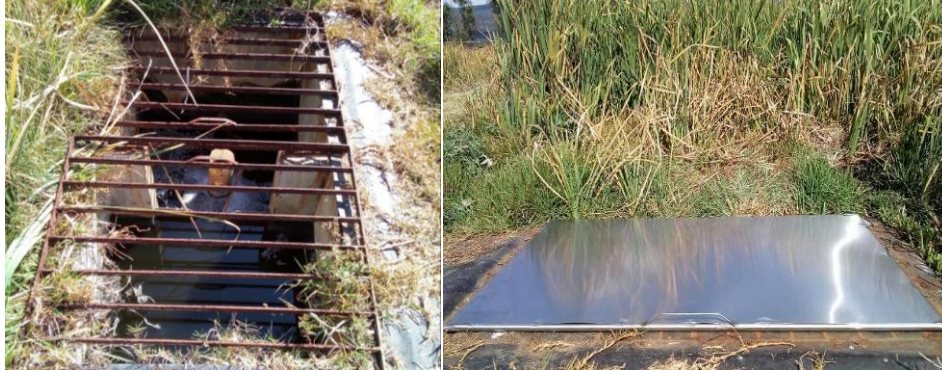
Figura 37. Sustitución de tapas.

- Sustitución de las tapas o rejillas de las cajas de distribución de los humedales (Figura 37). Las antiguas cajas se encontraban completamente deterioradas a causa de la

corrosión, por lo que se sustituyeron por nuevas tapas hechas con material de acero inoxidable a fin de prolongar aún más su vida útil.

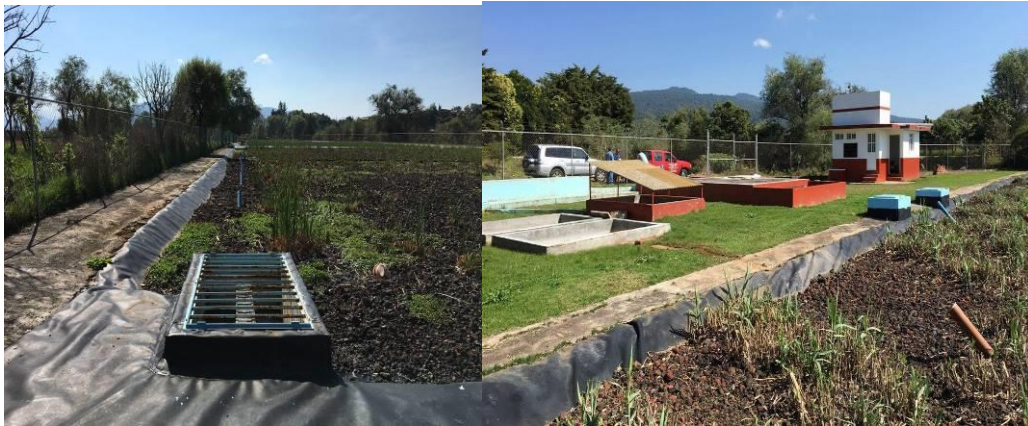
Figura 39. Mantenimiento del humedal D2.

- Facilitación de los materiales y/o la herramienta equipo necesario para la correcta ejecución de las acciones de conservación en el área de caseta y laboratorio.
- Conservación mediante poda de vegetación sobre el terreno natural del humedal.
- Corte de vegetación de especies invasoras en el humedal.
- Construcción de Cajas de Control y protección de válvula de lodos.
- Instalación de protección a tuberías de expulsión de lodos.

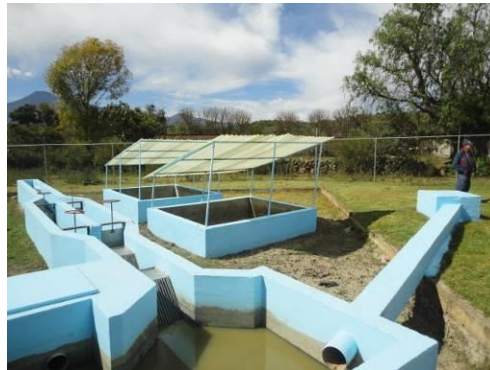
Figura 38. Mantenimiento en el pretratamiento del humedal D1.

- Limpieza de áreas verdes.
- Pintura pretratamiento interna y externa, pintura de lechos de secado de lodos.
- Poda y limpieza de humedales y de pasillos.
- Limpieza de lecho de secado de lodos.

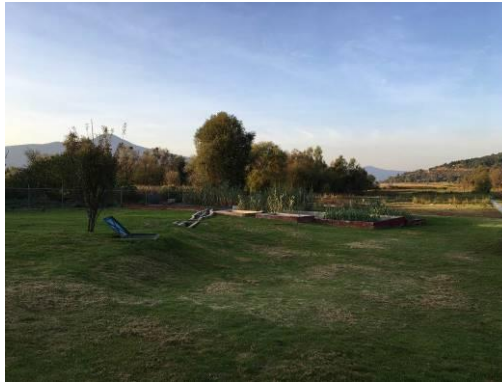
Figura 41. Limpieza de las áreas verdes y corte de vegetación en las celdas de tratamiento.

- Poda de vegetación de las celdas de los humedales y áreas verdes.
- Limpieza del pretratamiento (rejillas, canales sedimentadores).

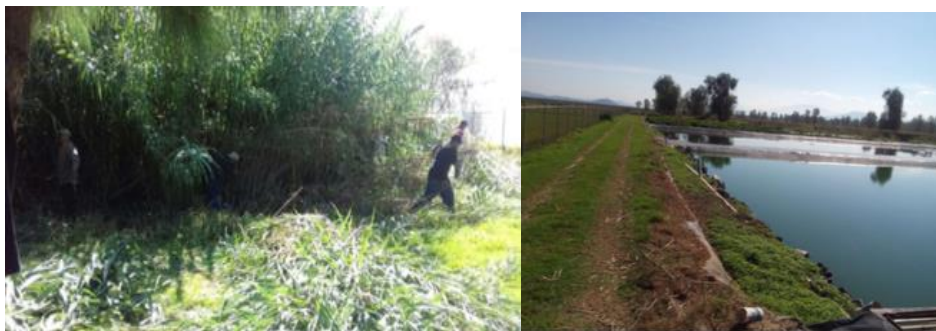
Figura 44. Limpieza del tanque sedimentador.

- Poda de vegetación de las celdas de tratamiento de los humedales y de las lagunas (Figura 44).
- Limpieza de andadores y áreas verdes.

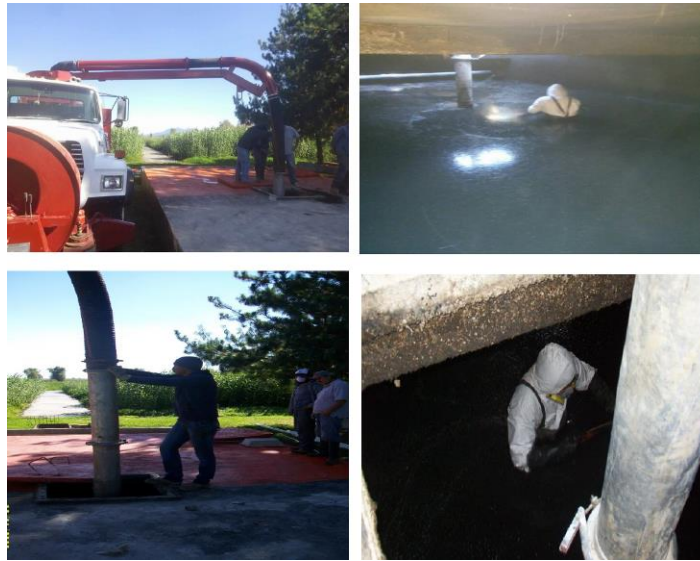
Figura 45. Limpieza del tanque sedimentador.

- Desazolve, extracción, retiro y confinamiento de desechos sépticos del tanque de sedimentación (Figura 45). Esta actividad se realizó para aumentar la eficiencia en lo que iniciaba la rehabilitación por parte de la CEAC.
