# Prácticas y Obras para la Repoblación Forestal y Conservación de Suelos

**Informe final**

**Diciembre 2017**

SUBCOORDINACIÓN DE CONSERVACIÓN DE CUENCAS Y SERVICIOS AMBIENTALES  
COORDINACIÓN DE RIEGO Y DRENAJE

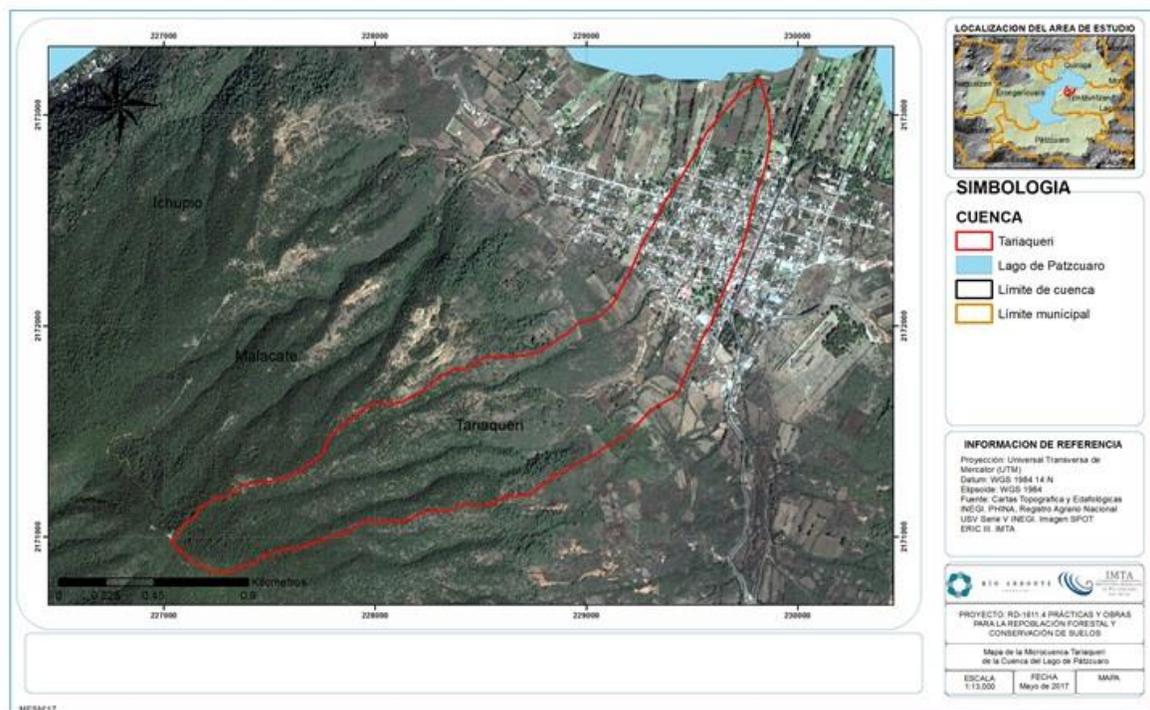
**Figura 2. Ubicación de la microcuenca del Cerro Tariaqueri donde se realizaron los recorridos de campo (municipio de Tzintzuntzan).**

continúa con problemas de erosión, pérdida de vegetación, presencia de algunas cárcavas de diferentes dimensiones, entre otros problemas que se fueron identificando o constatando directamente en campo. La microcuenca Cerro Tariaqueri cubre una superficie de 166.85 ha y un perímetro de 8,079.93 m y su cauce principal es de 3.88 km (Figura 2).

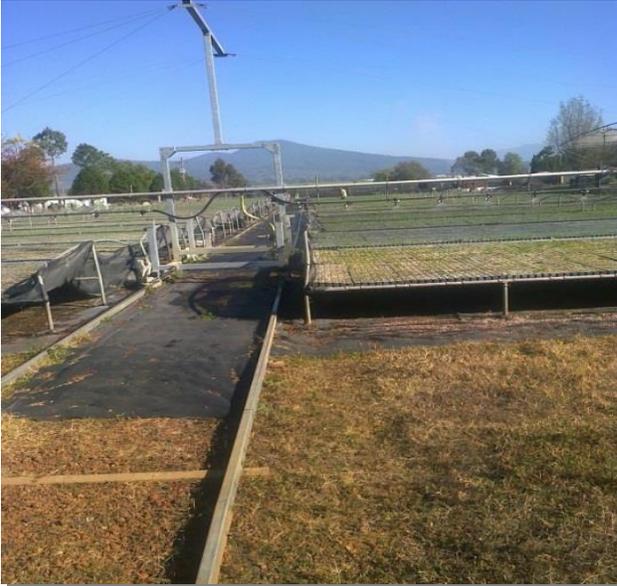
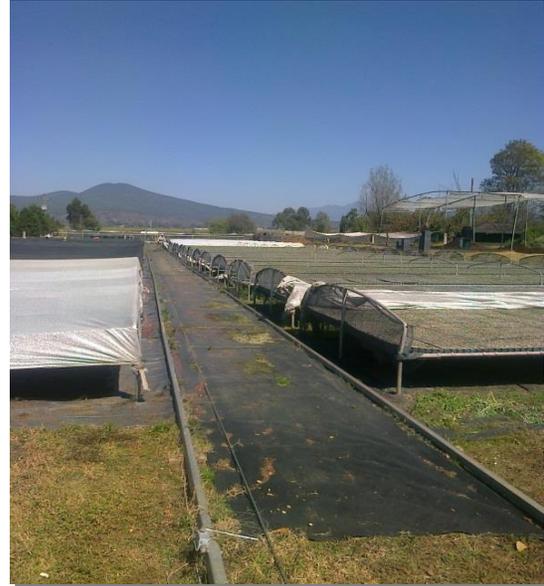
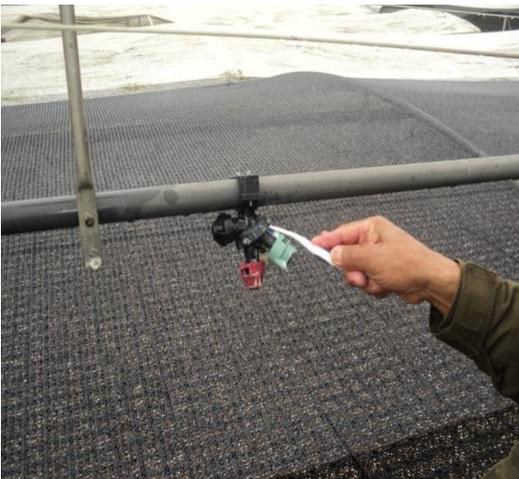
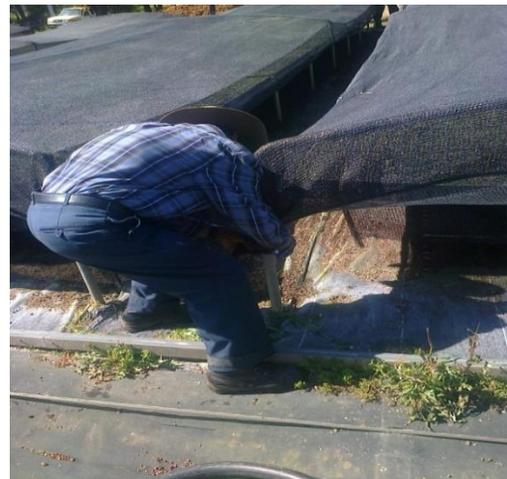
**Figura 13. Mantenimiento de modulo tecnificado de vivero.**

*Limpieza y ajuste de boquillas aspersoras del robot-regador.*

*Limpieza de malezas del perímetro del módulo*

*Ajuste de las mesas portacharolas.*

Por otra parte, en virtud de que las plantas para apoyar los trabajos de repoblación forestal deben sembrarse y desarrollarse en el vivero de forma anticipada con un período de 6 meses mínimos, y preferentemente 8 meses, se trabajó de forma coordinada con el subdelegado de restauración de la COFOM en la región de Pátzcuaro, para reactivar la producción de plantas en el módulo tecnificado; el cual prácticamente estaba subutilizado debido fundamentalmente al bajo presupuesto del que dispone la COFOM y que se presentó como limitante fuerte para darle continuidad a la producción de planta de calidad que se obtiene con este módulo debido a la tecnología de punta que se utiliza. Por ello, se tuvieron que realizar trabajos de mantenimiento preventivo en las vías por donde corre el robot regador, limpieza y ajuste de boquillas de riego del propio robo, limpieza y ajuste de las mesas portacharolas y limpieza de malezas del perímetro del módulo; de igual forma, se calcularon las necesidades de insumos para asegurar la producción (Figura 13)

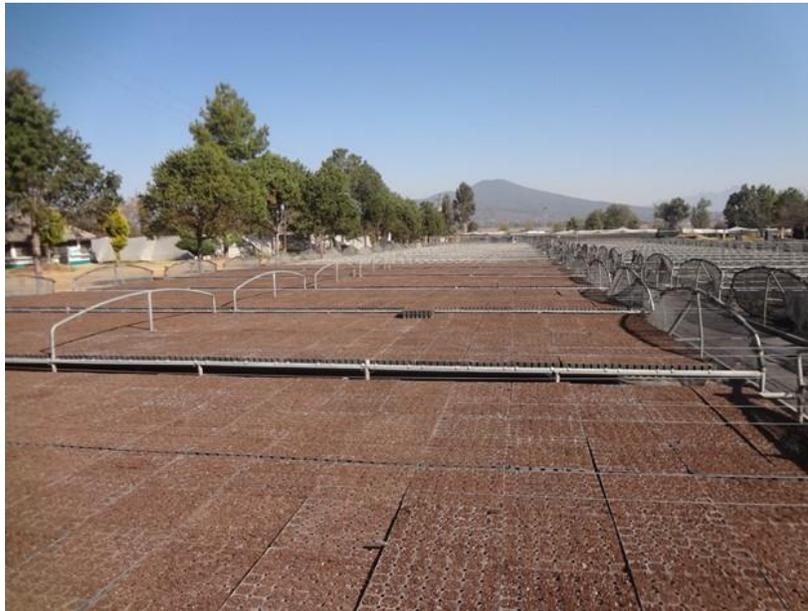
Cabe recordar que el módulo cuenta con tecnología sueca, se integra por 48 mesas organizadas en dos hileras, 24 mesas en cada lado, cada una contiene charolas de 49 cavidades, en total se tienen 240 charolas por mesa, por lo tanto en el módulo existen 11,520 charolas, lo que da una existencia de 564,480 plantas en todo el módulo (Figura 14).

**Figura 14. Vista del módulo tecnificado, vivero Francisco J. Múgica (10 de febrero de 2017) donde se observa el llenado de charolas para la siembra.**

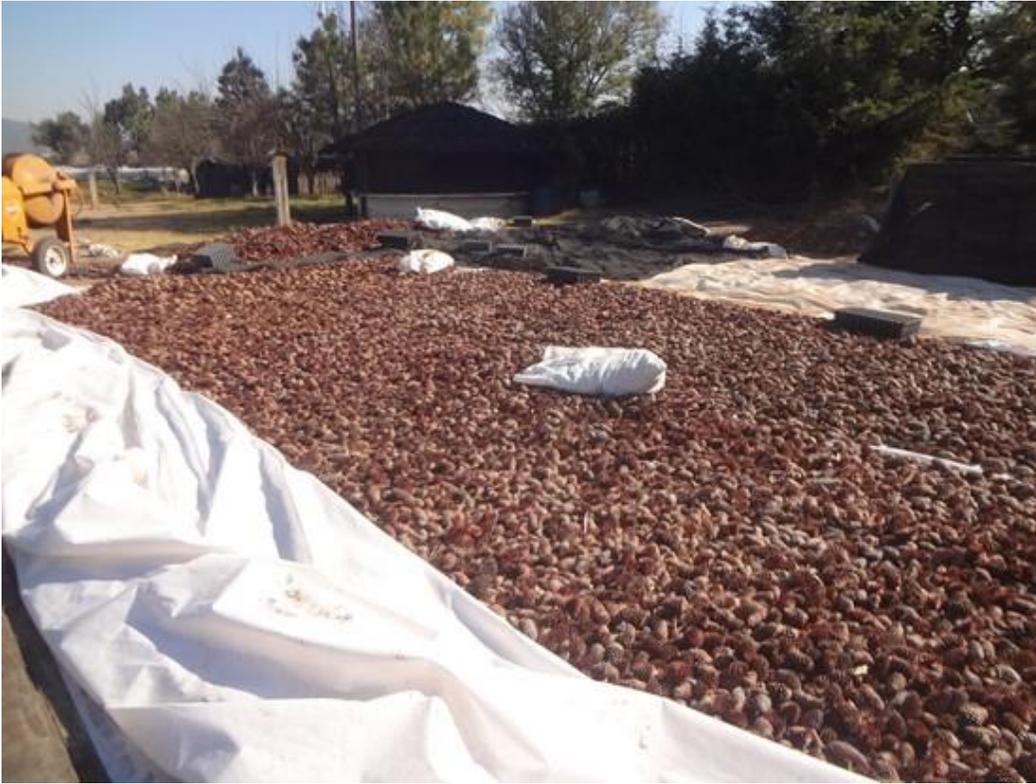
Los conos colectados se transportaron al vivero, posteriormente se colocaron a la interperie sobre lonas para que perdieran humedad con ayuda de la energía solar. En la Figura 16 se observan los conos colectados de las diferentes especies de pino.

**Figura 16. Secado de conos de pino para extraer semillas**

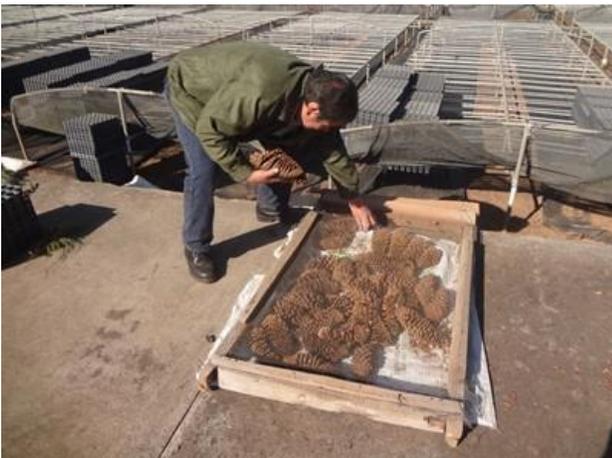
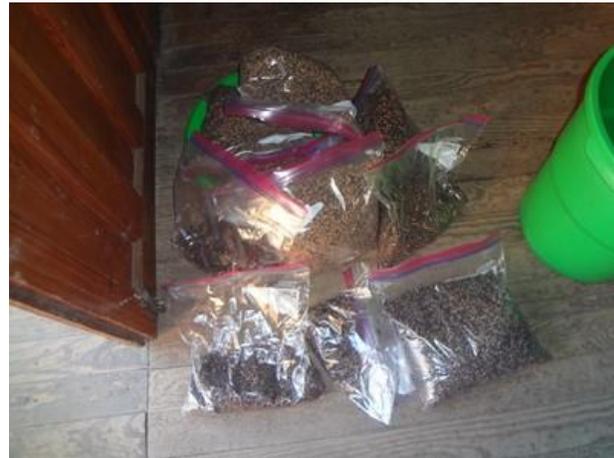
Una vez que los conos perdieron humedad, el personal del area de campo de la COFOM golpea los conos entre si con ayuda de las manos para que se liberen las semillas. La semilla liberada se colocó en costales y con apoyo del viento se limpia para evitar residuos. Con 3 kg de semilla se llegan a obtener de 60 a 70 mil plantas. A continuación en la Figura 17 se presenta el proceso de extracción de semilla de los conos colectados y las bolsas con las diferentes tipos de semillas que se colectaron de las diferentes especies.

**Figura 17. Obtención de las semillas de pino de diferentes especies de la la región de la cuenca del Lago de Pátzcuaro (febrero de 2017).**

Finalmente las semillas se separan de acuerdo a su tamaño y peso, para ello se colocan en arneros con maya de tres tamaños diferentes, las semillas seleccionadas se colocan en agua, las que flotan se desechan, las semillas que quedan al fondo son las que se consideran viables para sembrar. La siembra se puede realizar en almacigo y después trasplantar a las charolas o sembrarlas directamente en las charolas, en el vivero la siembra se realiza de las dos maneras. A continuación se describen la serie de trabajos y actividades que se realizan para producir la planta en el vivero.

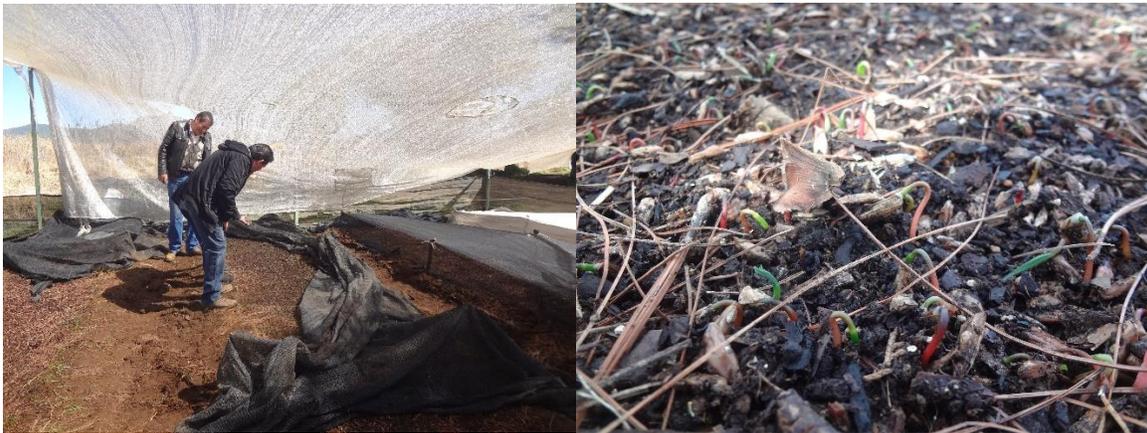
**Almacigo:** La siembra en almacigo se refiere a que, en camellones con sustrato, se siembra la semilla directamente, esta actividad se ha realiza desde mediados de febrero y hasta abril. Se sembraron diferentes especies de pino en el sustrato, después la semilla se cubre con hojas de pino, adicionalmente se le coloca una malla sombra con el objetivo de evitar que los pájaros coman la semilla y en parte a que no haya exposición directa a la luz del sol de la semilla (Figura 18).

**Figura 18. Siembra en almacigo y emergencia un mes después de la siembra (marzo, 2017).**

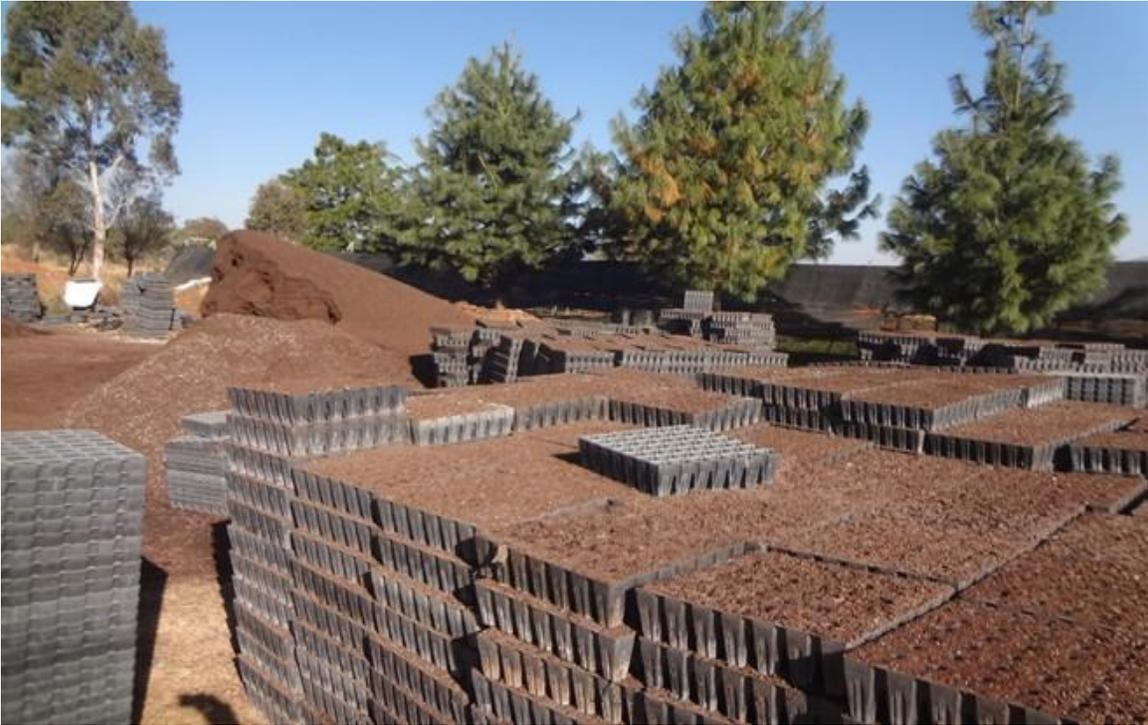
**Sustrato:** El sustrato que se utiliza para el llenado de charolas en las que se siembra o trasplanta las diferentes especies, se elabora en el vivero y para ello se utiliza principalmente melaza, hojas y ramas de oyamel y acacia, y tierra.

Una vez que se realiza la mezcla tarda alrededor de 6 meses en descomponerse y después de ese tiempo ya se puede utilizar. Para acelerar el proceso de formación de sustrato, se agrega micorrizas o melaza. En la Figura 19 se muestra la mezcla en proceso de descomposición para finalmente llegar a ser sustrato.

**Figura 19.** Aspecto de la mezcla de sustrato preparados para producción de planta en el vivero.

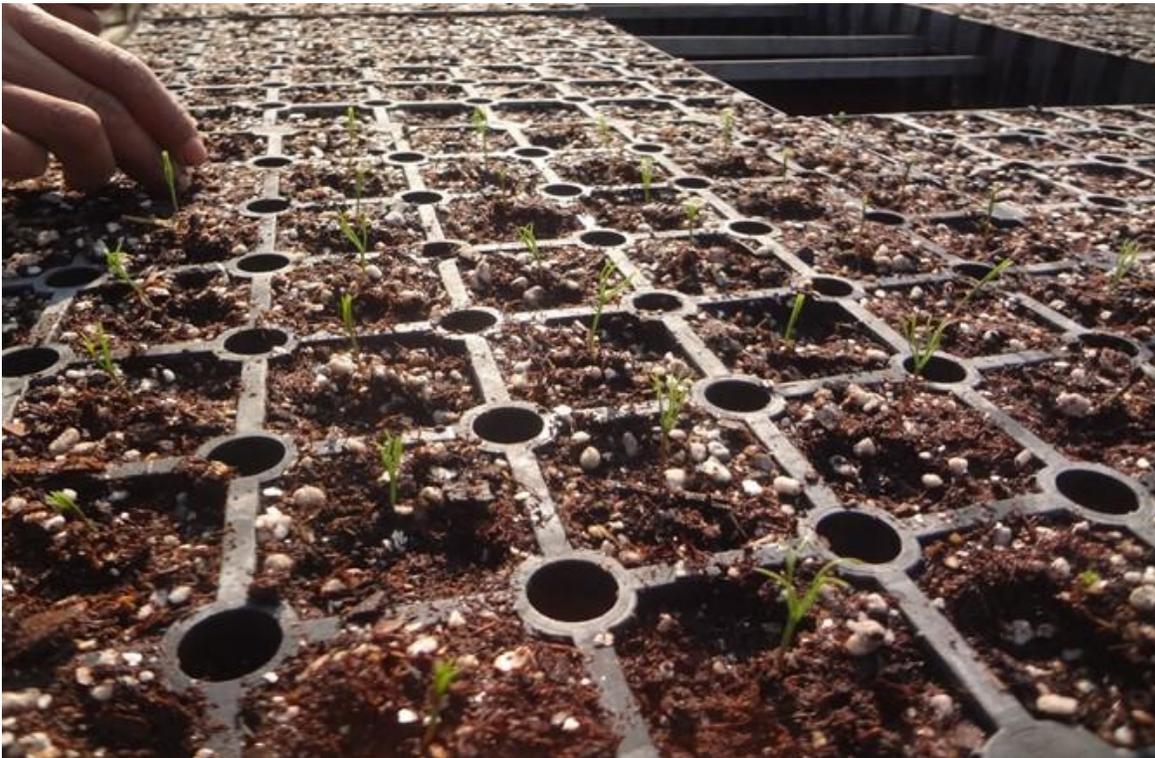
Cabe mencionar que además de utilizar el sustrato que se elabora en el vivero, también se tienen mesas con charolas que tienen sustratos comerciales que se adquieren. En la Figura 20 se muestran plántulas de pino que se producen en el sustrato vermiculita.

**Figura 20.** Plántulas de pino emergiendo en el sustrato vermiculita.

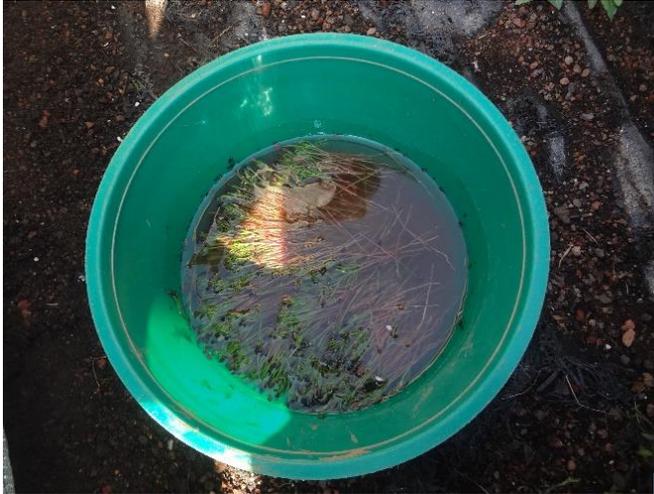
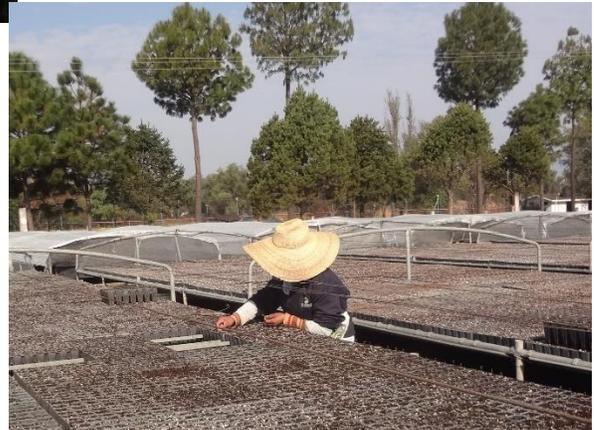
**Trasplante del almacigo a las charolas:** Las plántulas del almacigo que están listas para el trasplante se extraen manualmente y se colocan en un recipiente con agua (para evitar que se deshidraten y mueran), posteriormente se realiza la actividad de trasplante a las charolas (Figura 21).

**Figura 21. Trasplante de pino del almacigo a las charolas (08 de marzo de 2017).**

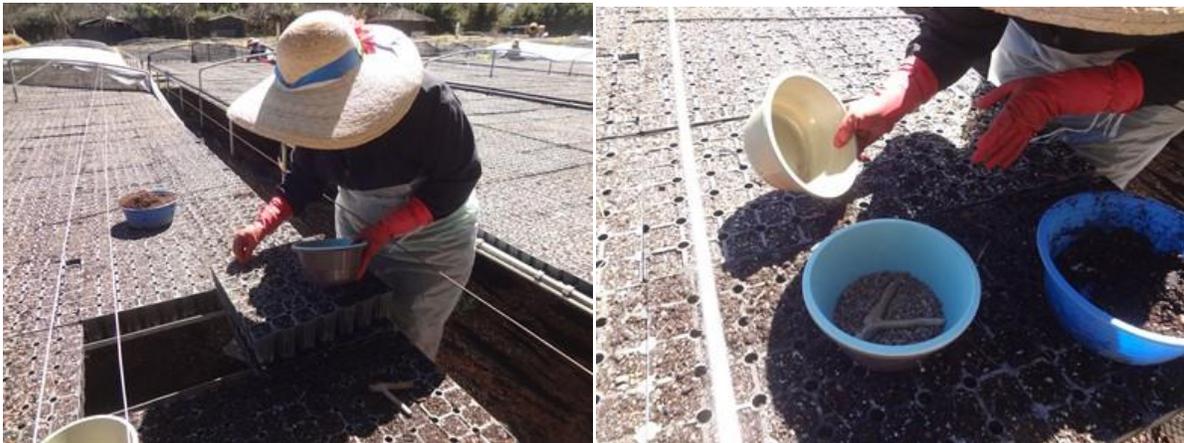
**Siembra directa:** En el vivero se tienen sembrados *Pinus michoacana* y *P. patula* de manera directa. Para la siembra se colocan hasta tres semillas en cada cavidad de la charola (Figura 22). Si en una cavidad nacen más de dos plántulas, cuando llegan a cierta edad (5-7 cm) se separan y se trasplantan a las cavidades de las charolas donde no nació ninguna plántula, a esta actividad se le conoce como “desahije”. Si la plántula muere se sustituye por otra aún más vigorosa, y entonces a esta actividad se le conoce como “repique”.

**Figura 22. Siembra directa en charolas (23 de febrero de 2017).**

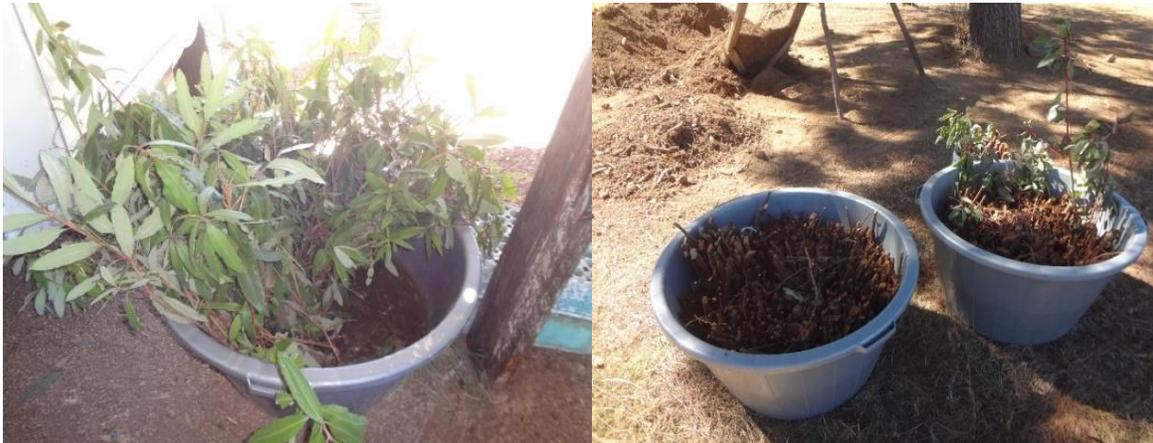
En la Figura 23 se muestran las especies de capulín y madroño que se pusieron en charolas con una solución de enraizador. Y en la Figura 24, se presentan las plantas ya establecidas en bolsas para su prendimiento.

**Figura 23. Esquejes y estacas de Capilín y Madroño en el proceso de enraizamiento (23 de febrero de 2017).**

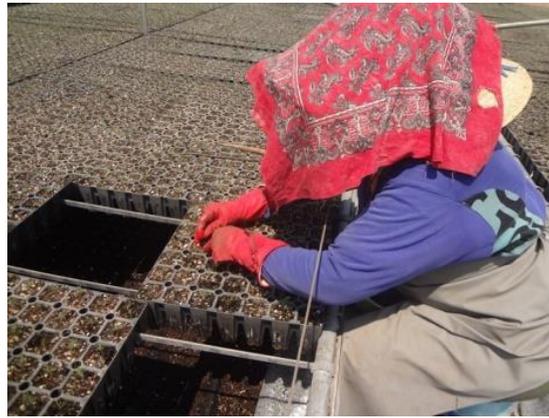
**Figura 25. Control de malezas en los contenedores donde se produce planta forestal (27 de abril de 2017).**

**Control de malezas (deshierbe):** El deshierbe es una actividad de gran importancia, debido a que por las características favorables del sustrato y los riegos constantes, fácilmente se desarrollan las malezas e invaden a las plántulas de pino o árbol sembrado e incluso llegan a ocupar su lugar al ser las plántulas de un tamaño muy pequeño y al mismo tiempo frágiles. Es muy fácil que al momento de arrancar la maleza se pueda desprender también las plántulas de pino, y es por ello que el personal del vivero han comenzado a utilizar “cutter” para cortar la maleza lo más cercano a la superficie con el propósito de que éstas no se regeneren y procurando con ello que no se arranque la plántula de pino. En la Figura 25 se observa el control de maleza en el vivero.

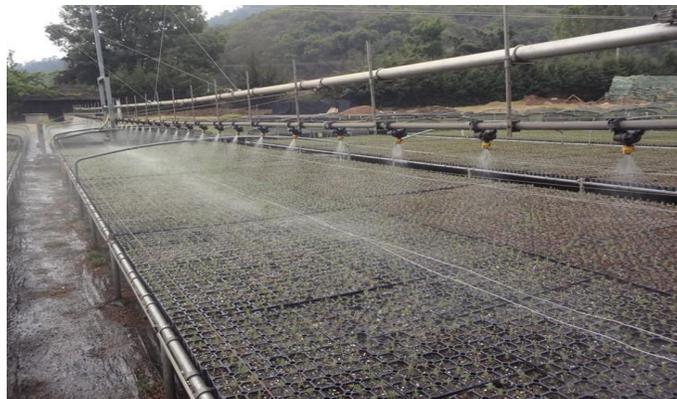
**Figura 26. Aplicación del riego en el vivero.**

El riego se lleva a cabo todos los días y se realiza entre las 9 y 11 de la mañana, y se lleva a cabo desde que la plántula emerge y tiene un verticilo (Figura 26). Después que se realiza el riego cada mesa se cubre con aluminet para evitar la exposición directa al sol evitando que se pierda humedad lo que puede ocasionar que lleguen a morir las plántulas. Cuando las plántulas tienen 2 verticilos se disminuye el tiempo de que permanece cubiertas las mesas con aluminet y se expone al sol por mayor tiempo, con ello se busca la elongación de la plántula (Figura 27).

Como se mencionó con anterioridad, la tecnología que se utiliza en el vivero es sueca, por lo que el sistema de riego con que cuenta consiste de un robot de riego HA boom, este sistema de riego tiene la ventaja de que riega de manera uniforme hasta en un 90%, la altura de aplicación y la velocidad son adecuados, el retorno del equipo aplicador de riego es automático, el motor y el panel de control están fuera del área que se riega, cuenta con inyector de fertilizante, y permanentemente se le da mantenimiento para que su funcionamiento sea el adecuado. El personal de campo del vivero de la COFOM siempre está pendiente durante el riego para verificar que todo funcione adecuadamente y no se presenten fallas.

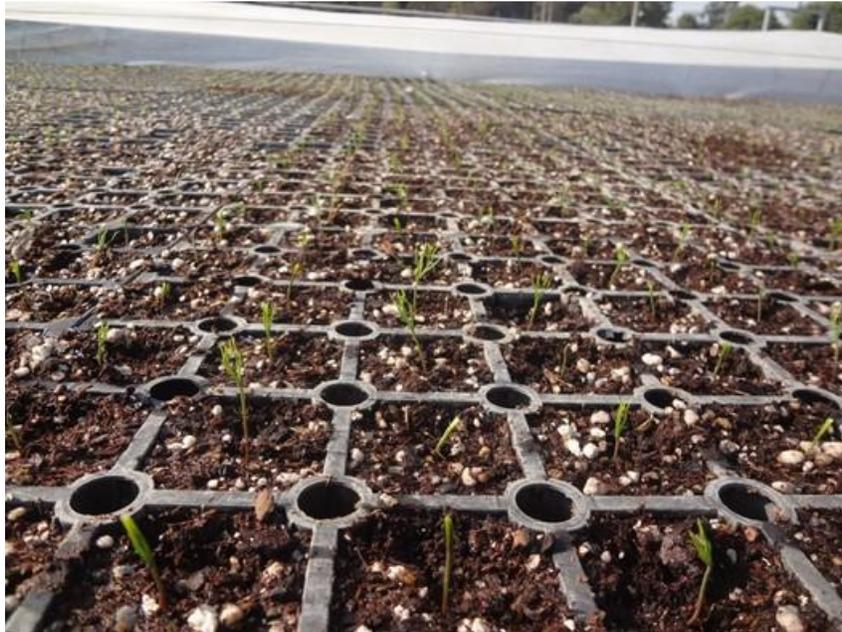
**Figura 28. *Pinus patula* de un mes de edad (8 de marzo de 2017, 28 días de nacida).**

En el vivero se tienen actividades simultaneas, mientras que en unas mesas se requiere el control de malezas en otras se esta trabajando con el “desajije” o “repique”. En las siguientes Figuras se muestran plántulas de pinos de diferentes edades.

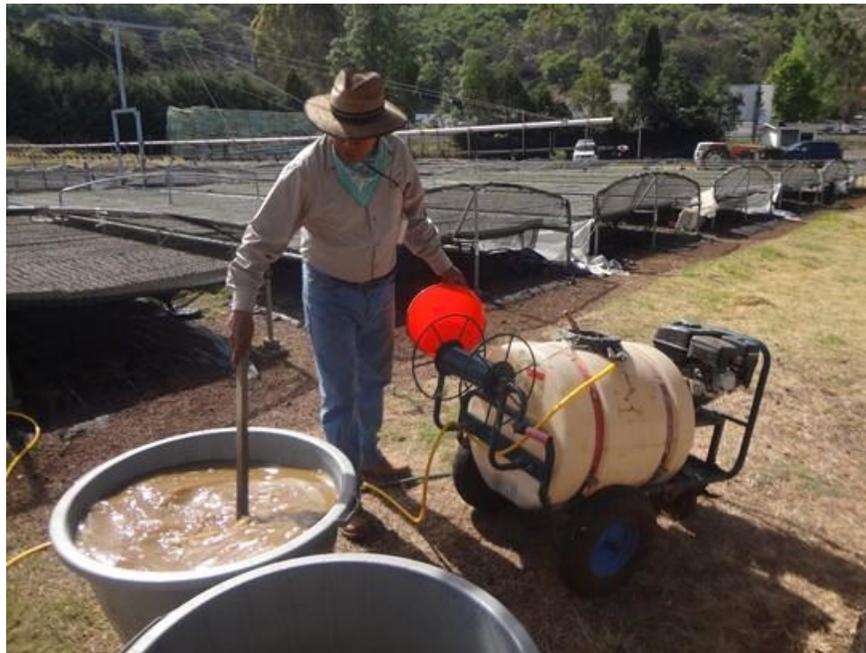
**Figura 30. Preparación de solución con fungicida para su aplicación.**

**Aplicación de insecticidas y fungicidas:** Durante el desarrollo de la planta en el vivero, se llegan a presentar daños por hongos y plagas como el “mosquito” que transmite un virus, y en su conjunto afectan a las plantas y ello provocó que se tuviera que replantar. Ante ello, se estuvieron aplicando diversos productos químicos para controlar las enfermedades y plagas (Figuras 30 y 31).

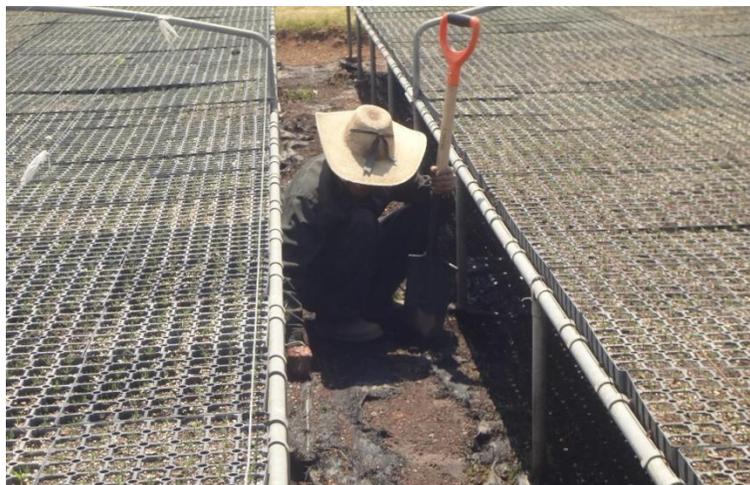
**Figura 32. Actividad de control de malezas para mantenimiento del vivero.**

**Mantenimiento del módulo:** Son varias las actividades de mantenimiento que se realizan en el módulo tecnificado, como por ejemplo: verificación del funcionamiento adecuado del sistema de riego, la limpieza de los rieles por donde transita el equipo de riego, control de malezas, otra actividad que se realiza es la asignación de numeración a las mesas para su identificación, ya que por ejemplo se tiene 19 mesas con siembra directa, mesas con trasplantes, mesas con sustratos elaborados en el vivero y mesas con sustratos comprados.

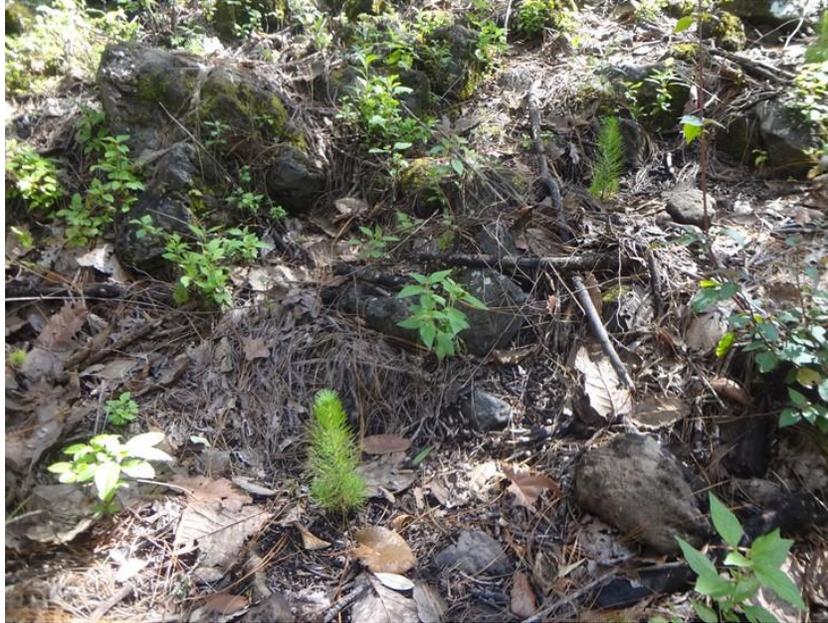
**Figura 46. Vista al predio reforestado en la localidad de Ajuno, Pátzcuaro, septiembre de 2017.**

Se realizaron visitas de campo para dar seguimiento a las reforestaciones realizadas en la cuenca del Lago de Pátzcuaro, esto se llevó a cabo en conjunto con personal de la COFOM Delegación Pátzcuaro.

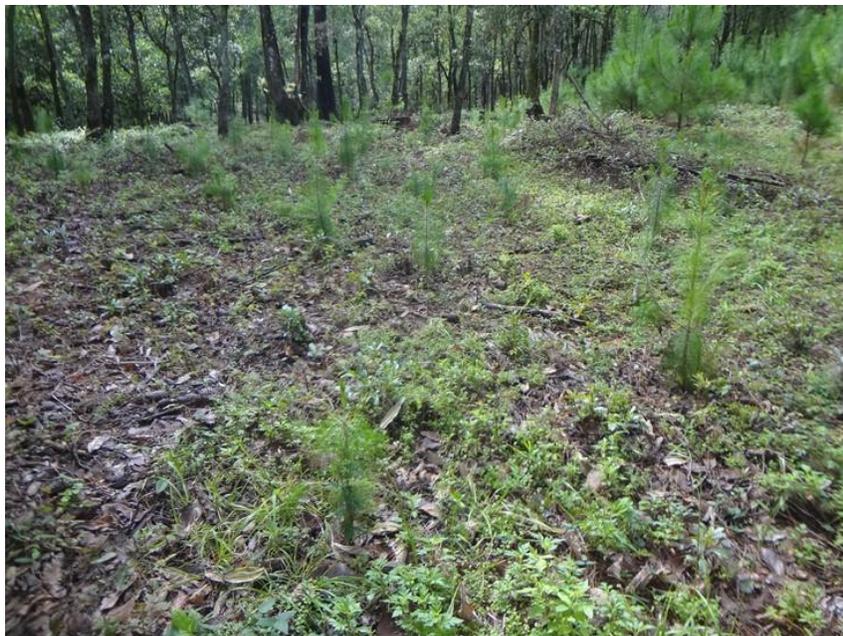
**Figura 47. Vista al predio reforestado en la localidad de Napízaro. Erongarícuaro, septiembre de 2017.**

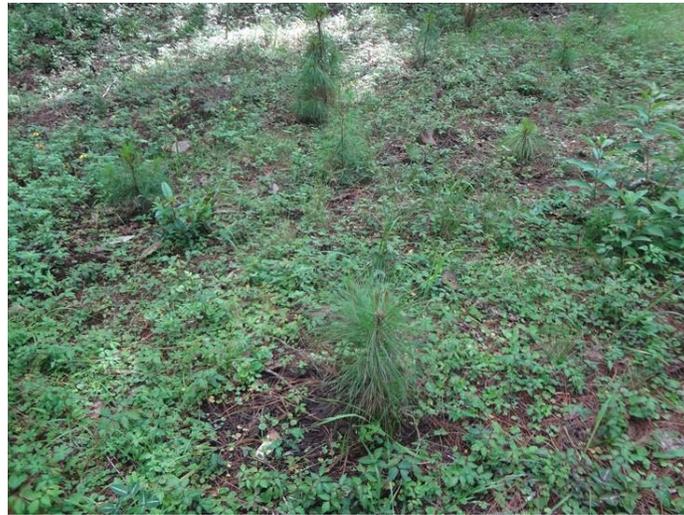
**Figura 48. Vista al predio reforestado en la localidad Los Tanques, Pátzcuaro, septiembre de 2017.**

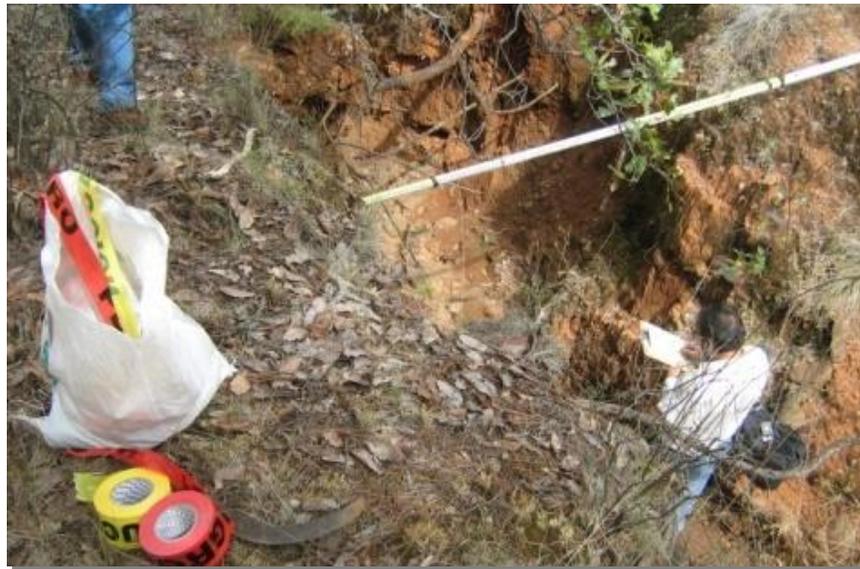
**Figura 49. Seccionamiento del cauce El Malacate con cinta métrica, balizas y nivel de mano.**

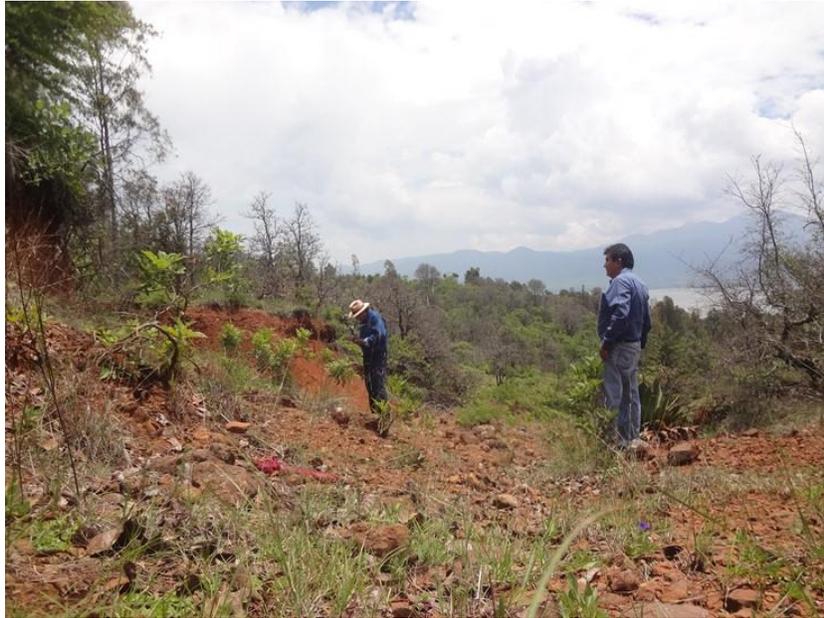
**Figura 50. Selección de cauces para la construcción de las diferentes presas en la microcuenca del cerro Tariaqueri.**

En el caso del Cerro Tariaqueri, se revisaron las zonas con mayor afectación de erosión, presencia de cárcavas y cauces en las cuencas las cuales fueron georreferenciadas (Figura 50 y 51). Producto de ello, se realizaron recorridos de campo y se seleccionaron los mejores sitios para establecer presas de gaviones, de piedra acomodada y de geocostales.

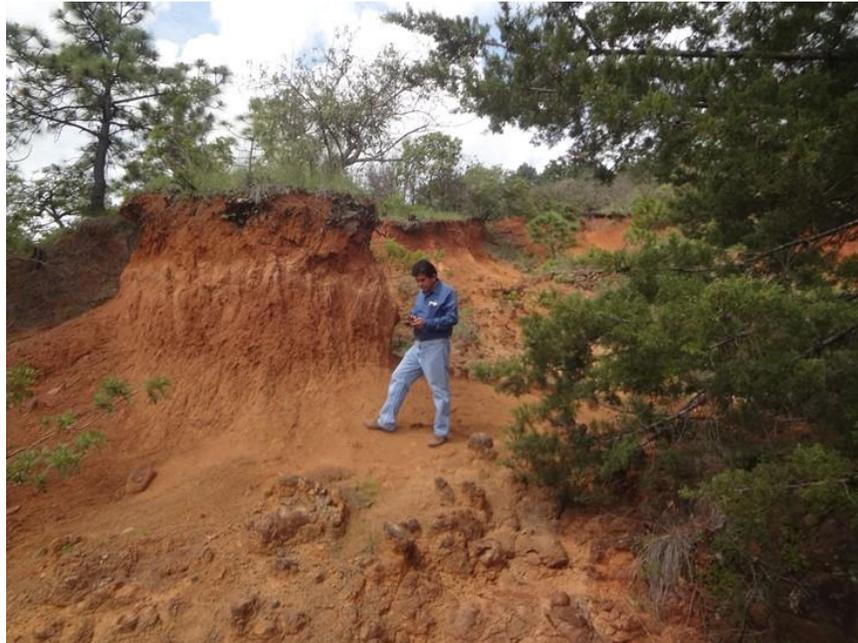
**Figura 51. Ubicación con GPS de sitios en el cauce para la construcción de las diferentes presas en la microcuenca del cerro Tariaqueri.**

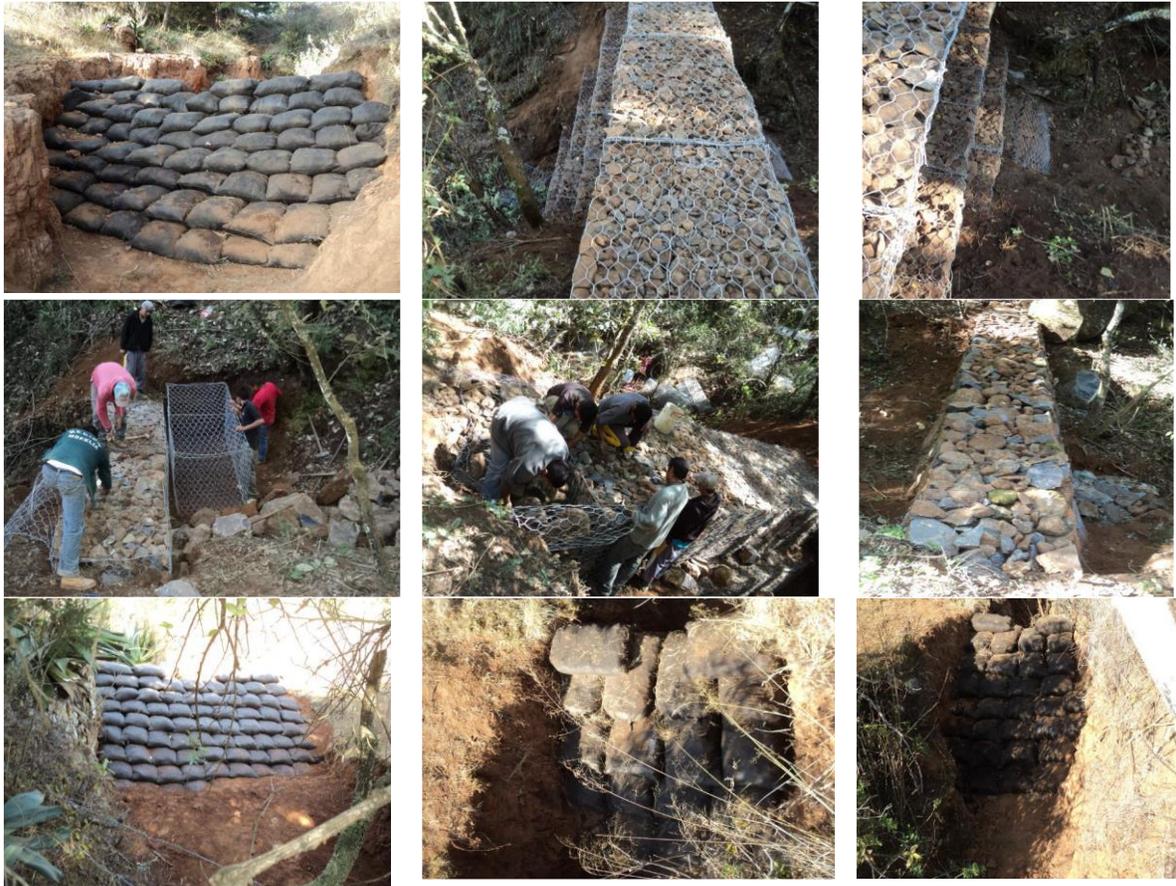
**Figura 52. Obras de conservación 2014.**

En la Tabla 6 se presenta la localización de las obras de conservación en 2014 y en las Figura 52 algunas fotografías de estas.

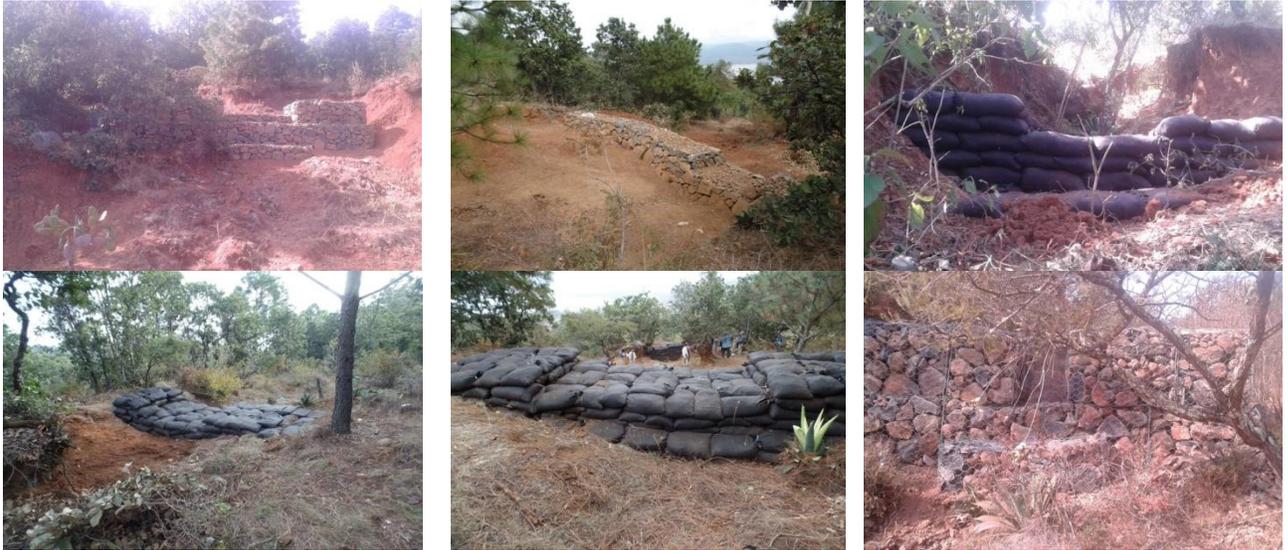
**Figura 55. Ubicación de sitios en los cauces donde se establecieron las diferentes presas en la microcuenca del cerro Tariaqueri.**

En la Figura 55 se presentan imágenes de las obras realizadas en 2017.

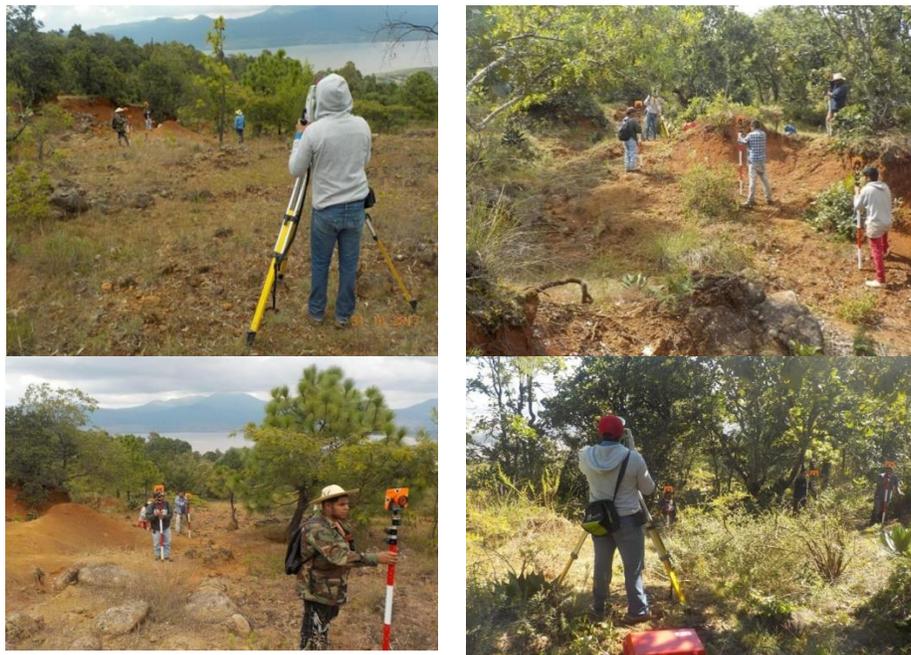
**Figura 56. Levantamiento topográfico del área donde se construyeron las presas en la microcuenca del Cerro Tariaqueri.**

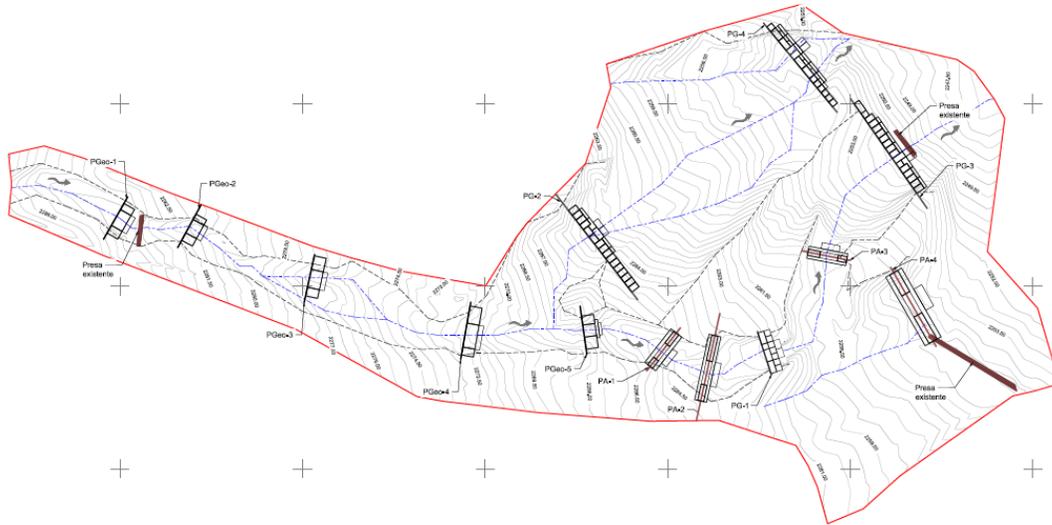
**Figura 57. Plano topográfico con la ubicación de las secciones de cada una de las presas que se construyeron en la microcuenca del Cerro Tariaqueri.**

En la Figura 57 presenta el plano topográfico que se elaboró considerando la información de topografía que se obtuvo de campo. En el mismo plano se presenta el trazo donde se ubicaron las secciones de cada una de las presas de gaviones, de piedra acomodada y de geocostales en 2017.

Además también se realizó el cálculo para determinar cantidad de piedra que se requirió para cada presa de piedra acomodada, y en el caso de las presas de geocostales, la cantidad de costales a utilizar para cada una de las presas.

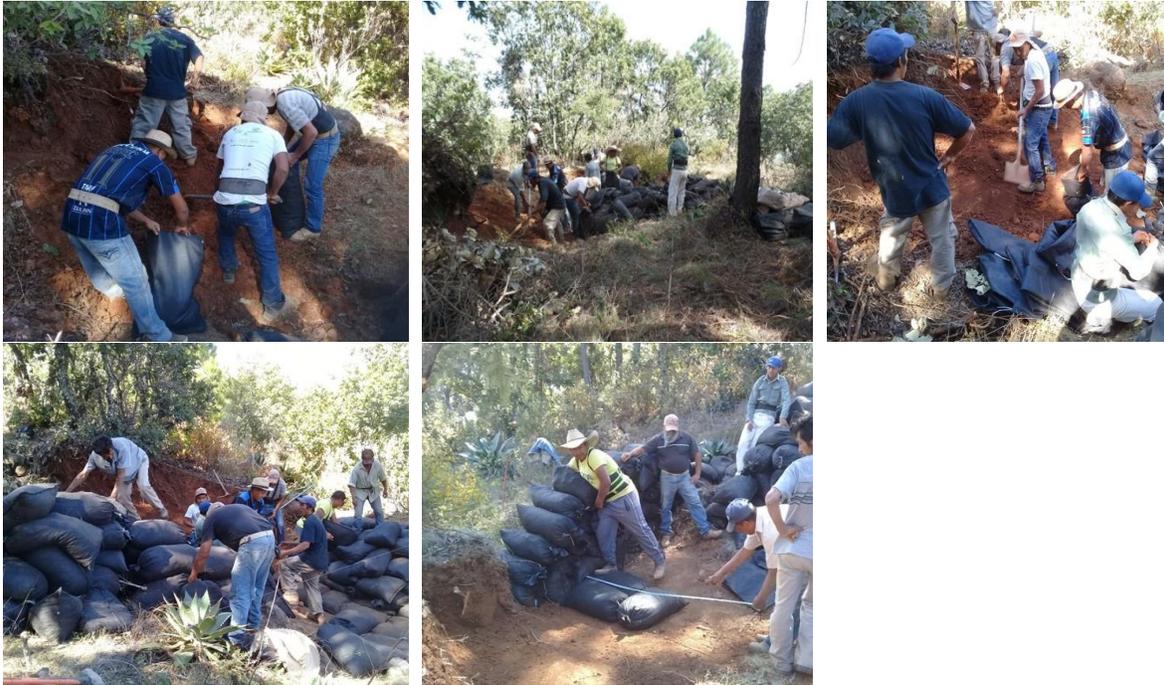
**Figura 60. Participación en la instalación de geocostales.**

Para la construcción de las presas se tuvo la decida participación de personas de la Comunidad Indígena quienes con su fuerza de trabajo y con una previa capacitación, participaron en el establecimiento de las presas. Durante el proceso de establecimiento de las presas, se tuvo el acompañamiento técnico y supervisión del personal del IMTA y de la COFOM, para verificar que las obras se realizarán conforme a los diseños ejecutivos que se realizaron para garantizar un eficiente funcionamiento.

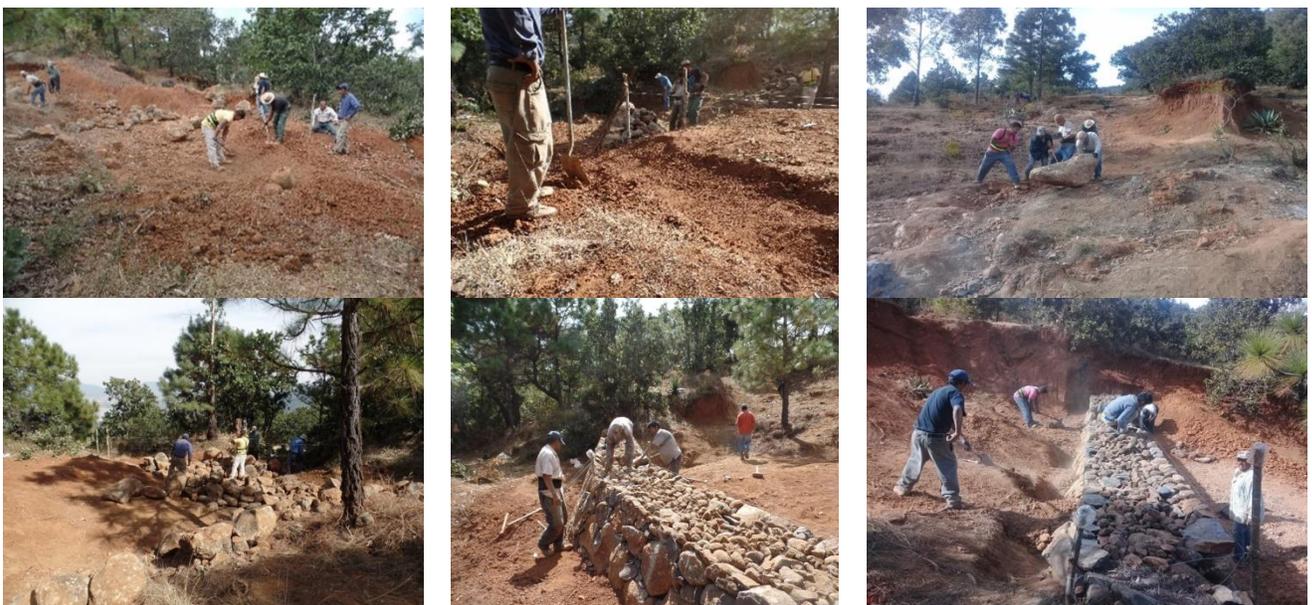
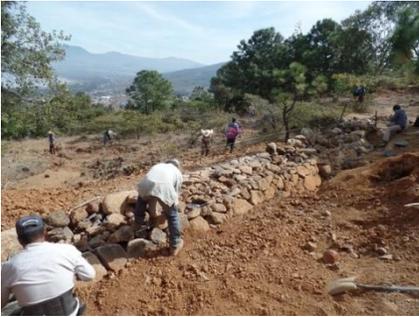
**Figura 61. Participación la construcción de piedra acomodada.**

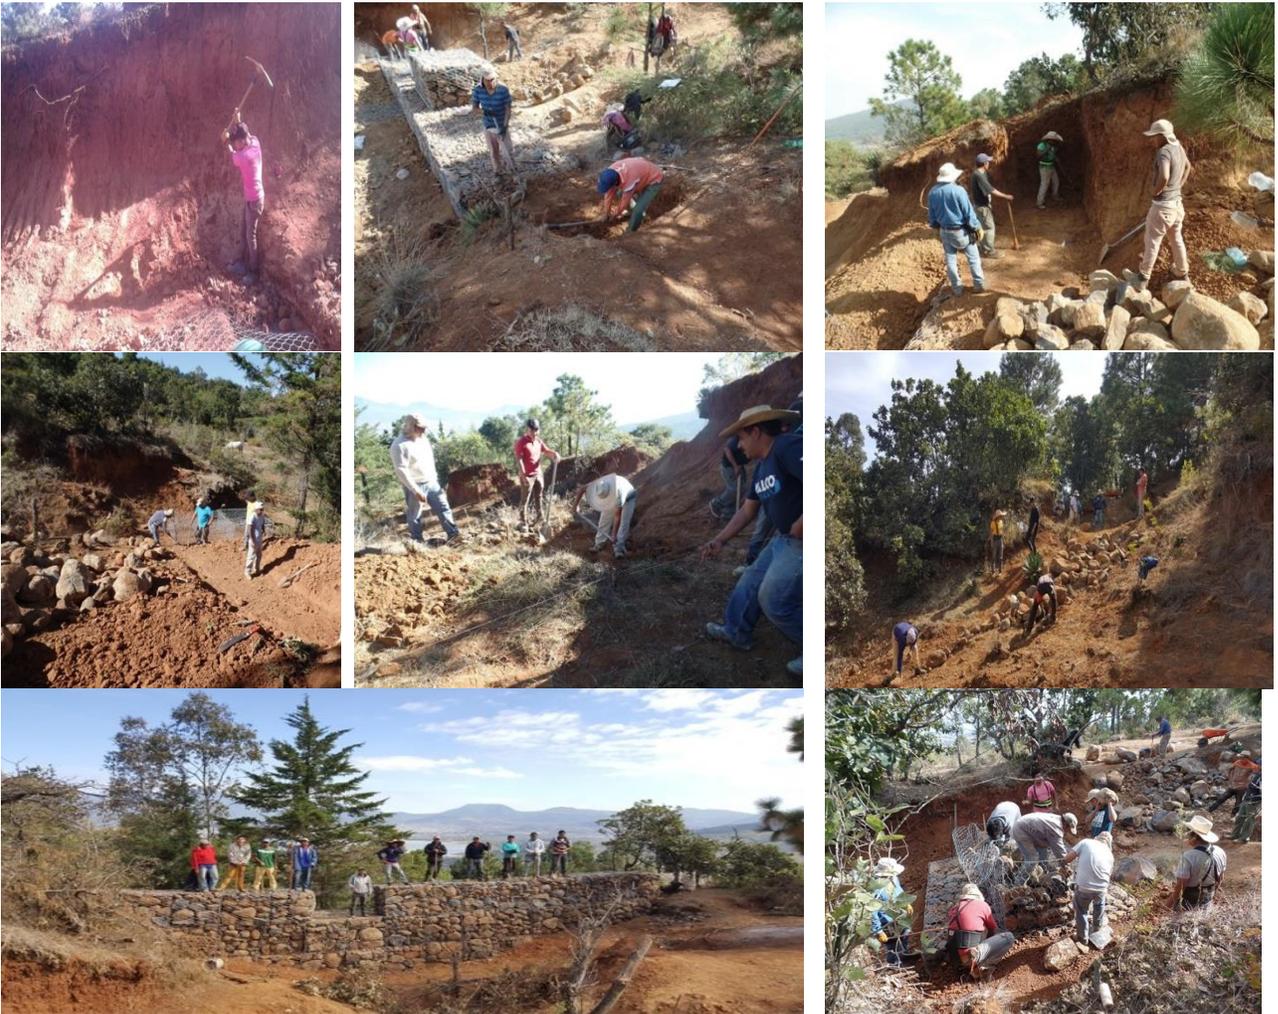
**Figura 62. Participación la construcción de presas de gavión.**

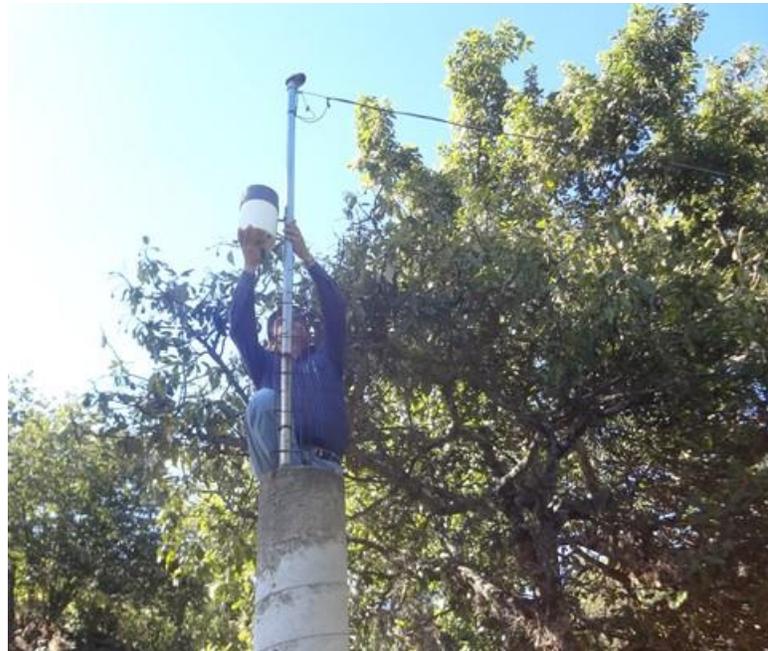
**Figura 63. Mantenimiento de pluviómetros digitales en las microcuencas pareadas.**

**Mantenimiento de los equipos de medición:** Se tienen instalados los pluviómetros digitales en ambas microcuencas, con ellos se está midiendo de manera continua la lluvia y se les estuvo dando mantenimiento para que el registro de datos fuera preciso (Figura 63).
