# Prácticas y Obras para la Repoblación Forestal y Conservación de Suelos

**Informe final**

**Diciembre 2017**

SUBCOORDINACIÓN DE CONSERVACIÓN DE CUENCAS Y SERVICIOS AMBIENTALES  
COORDINACIÓN DE RIEGO Y DRENAJE

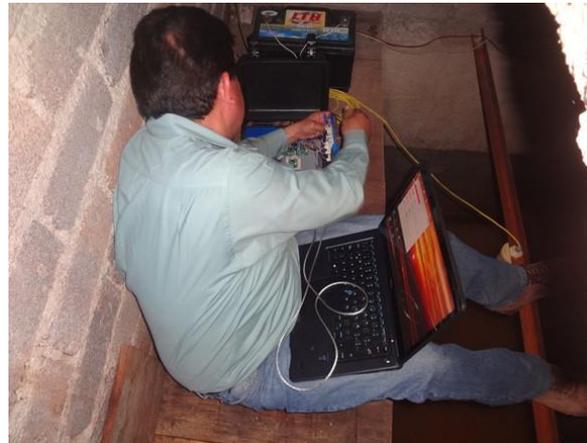
**Figura 64. Mantenimiento de los equipos de medición de gasto con sensores ultrasónicos con telemetría en las microcuencas pareadas.**

Por otro lado, también se dio mantenimiento a los equipos de medición de gasto que cuentan con sensor ultrasónico con telemetría en cada uno de los canales vertedores de las microcuencas pareadas (Figura 64).

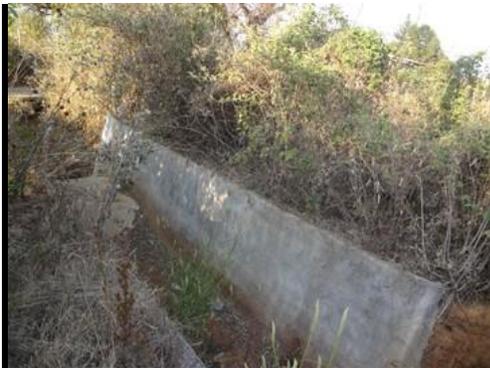
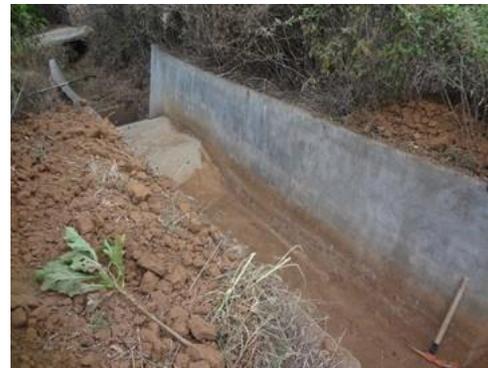
*Antes*

*Después*

**Figura 65. Acondicionamiento y limpieza del canal vertedor de la microcuenca Ichupio.**

**Acondicionamiento de los canales vertedores:** Con la finalidad de tener una sección limpia de maleza y sedimentos, así como, de una sección uniforme de los canales, fue que se realizaron actividades de limpieza de los canales vertedores, para de esta manera tener siempre limpia el área de flujo del escurrimiento y tener registros de datos precisos de gasto y sedimentos cuando se lleguen a presentar eventos de escurrimiento.

En las Figuras 65 y 66, se presentan aspectos del antes y después de la limpieza de los canales vertedores de ambas microcuencas.

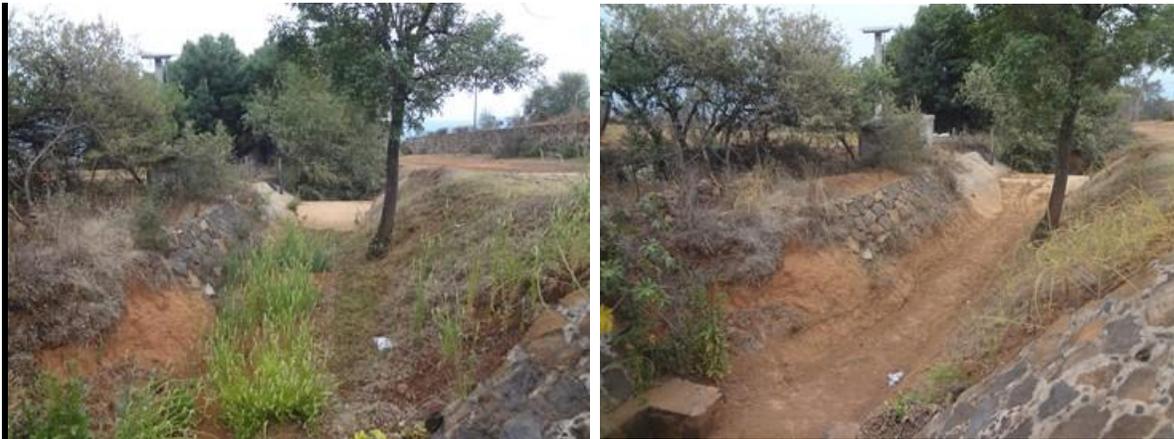
*Antes*

*Después*

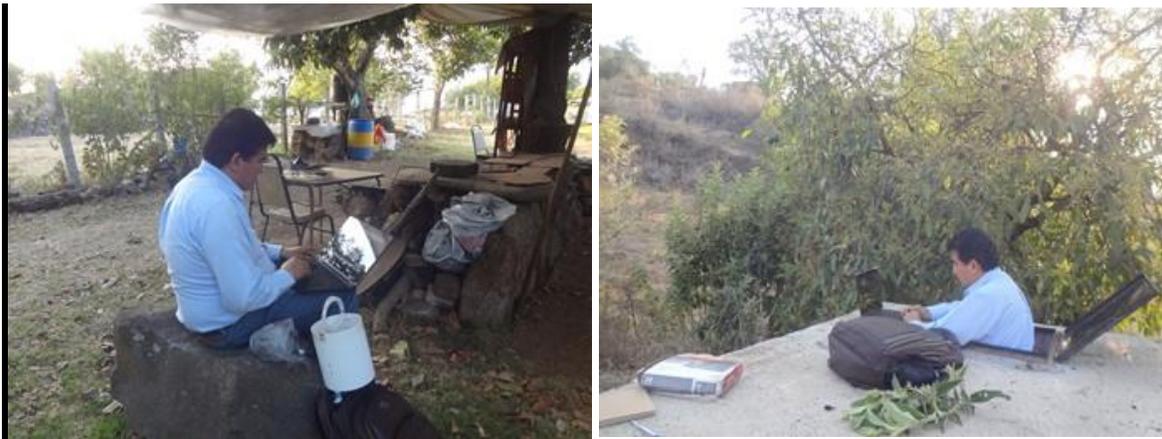
**Figura 67. Recopilación de información desde enero hasta diciembre de 2017 de los pluviómetros digitales y de los medidores de gasto.**

**Recopilación de información:** Tanto en los pluviómetros digitales como en los medidores ultrasónicos de gasto, se recopiló la información que se registró durante los meses de enero a diciembre del presente año (Figura 67).

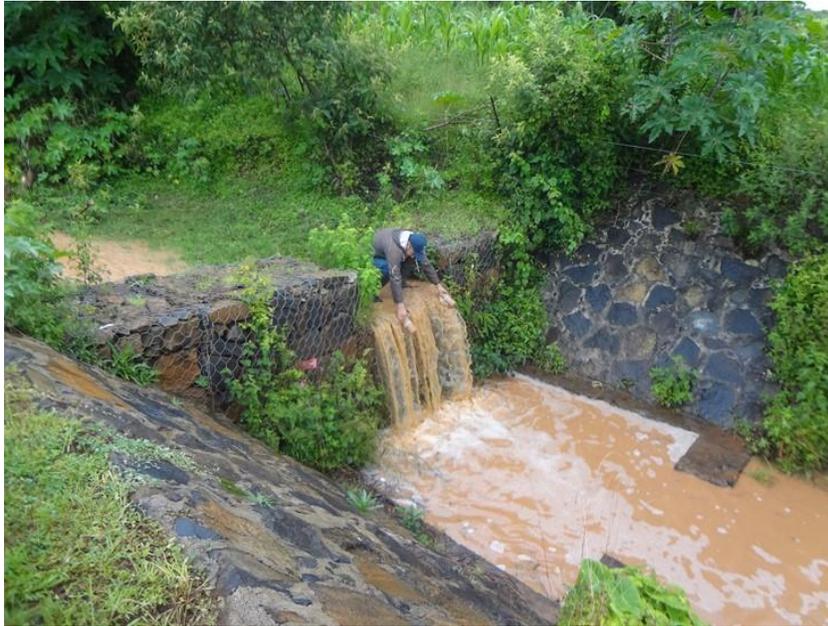
**Figura 68. Cauce principal Malacate, toma de muestras de escurrimiento durante un evento.**

Durante los eventos de escurrimiento que se presentaron, se realizó la toma de muestras de escurrimiento cada 10 minutos (Figura 68).

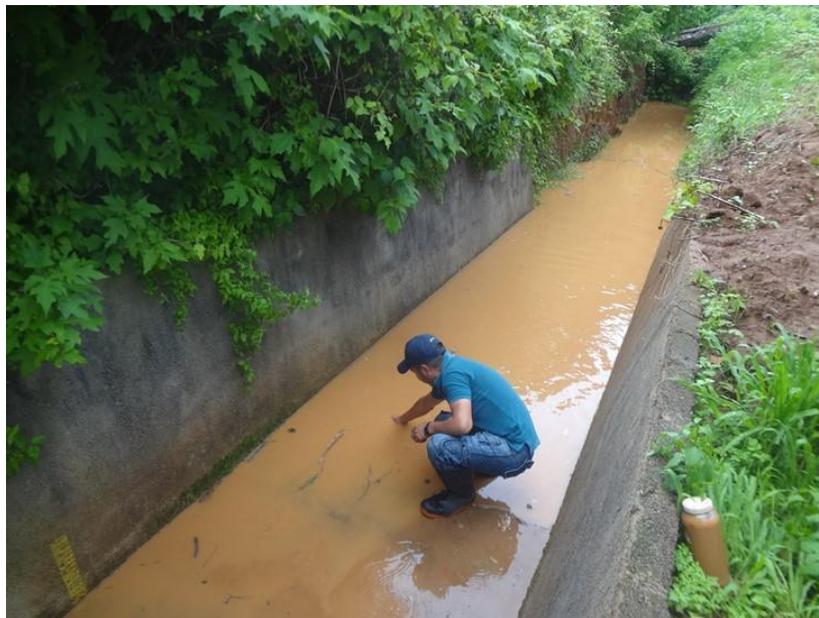
**Figura 69. Cauce principal Ichupio, toma de muestra de escurrimiento durante un evento.**

En la microcuenca Ichupio el escurrimiento es menor, a pesar que la precipitación y superficie en ambas microcuencas es similar, en parte porque en la microcuenca Ichupio existe una mayor cantidad de obras de conservación de agua y suelo, así como una mayor superficie forestal y reforestada. En la Figura 69 se observa la toma de muestra de escurrimiento.

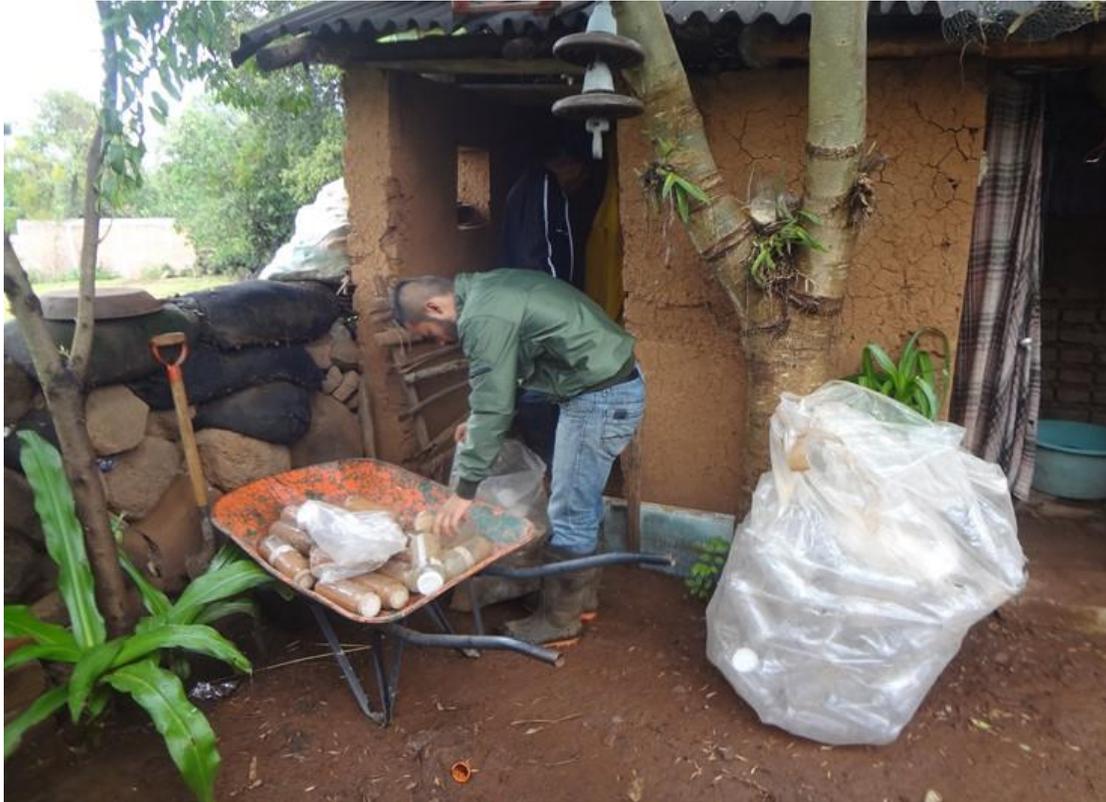
**Figura 70. Transporte de muestras de escurrimiento al mini laboratorio.**

Una vez que se toman las muestras de escurrimiento, se transportaron hacia un pequeño laboratorio (Figura 70) donde se separa el sedimento del agua por el proceso de decantación, y cuando el suelo queda en el fondo del frasco se decanta el agua. En la Figura 71 se observa los sedimentos con la muestra de agua del lado izquierdo y del lado derecho únicamente las muestras de sedimento.

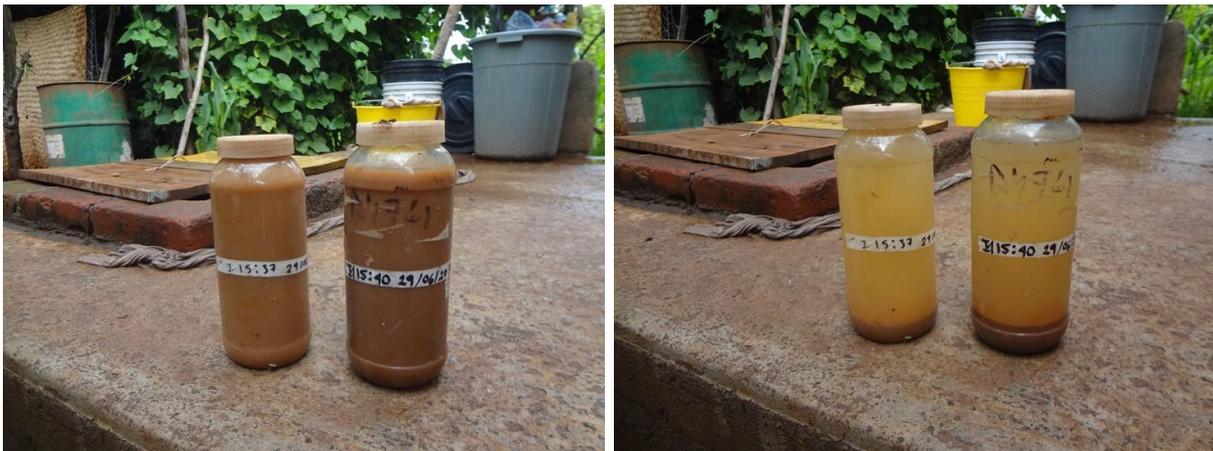
**Figura 71. Muestras de escurrimiento durante el proceso de decantación para cuantificar los sedimentos (muestra del lado izquierdo corresponde a la microcuenca Ichupio y la del lado derecho a la microcuenca Malacate).**

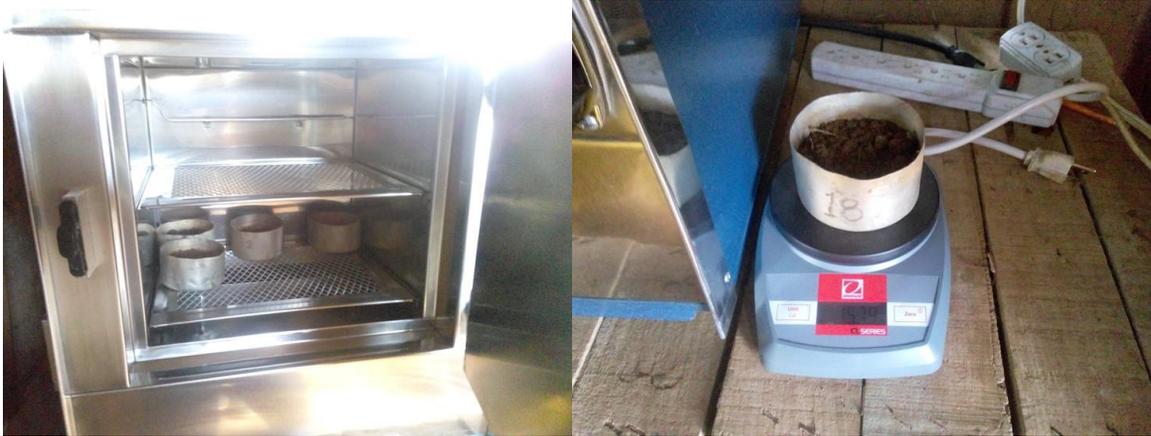
**Figura 72. Secado y pesado de muestras de sedimento obtenido de las muestras de escurrimiento.**

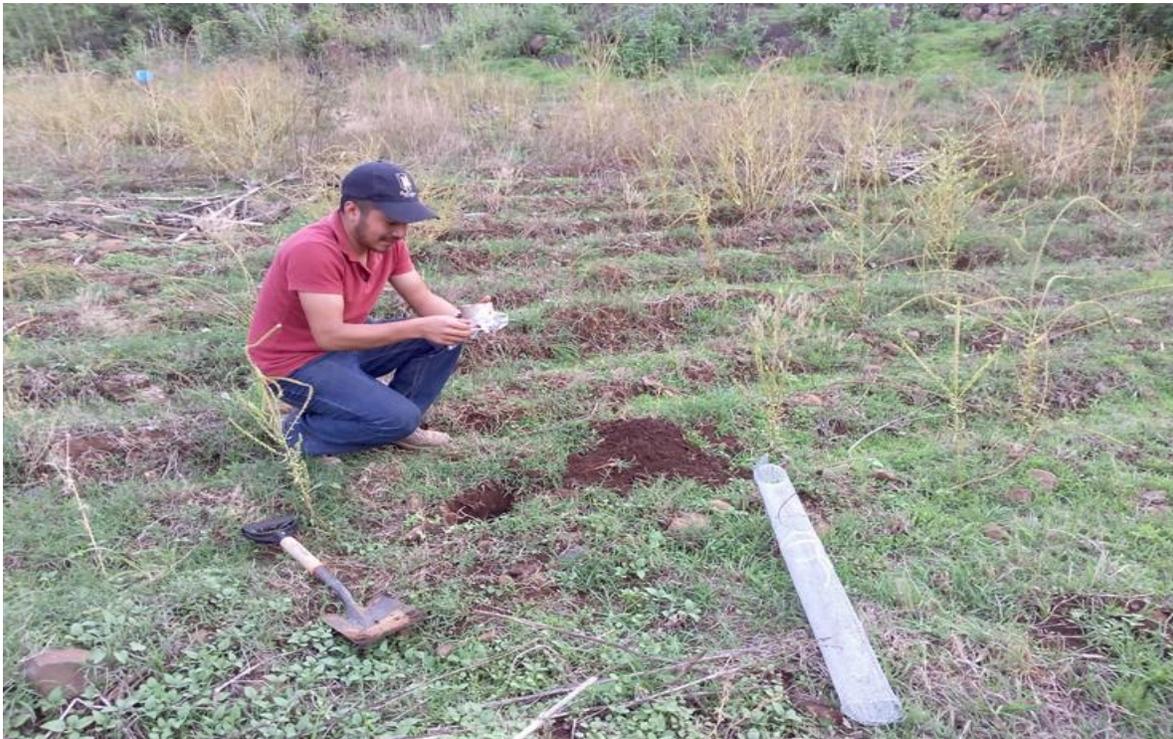
**Figura 73. Toma de muestras de suelo para determinar el contenido de humedad.**

Otra actividad que se realiza es la toma de muestras de suelo en ambas microcuencas para medir la humedad del suelo, las tomas se realizan a las 8 am y 6 pm todos los días durante el periodo de lluvia (Figura 73).

La muestra que se tomó se pesó y se registró, posteriormente se introduce a la estufa para secar durante aproximadamente 8 hora después de ello se registra el peso seco y se realiza la diferencia de peso de suelo húmedo y peso de suelo seco y con ello se obtiene el contenido de humedad del suelo.

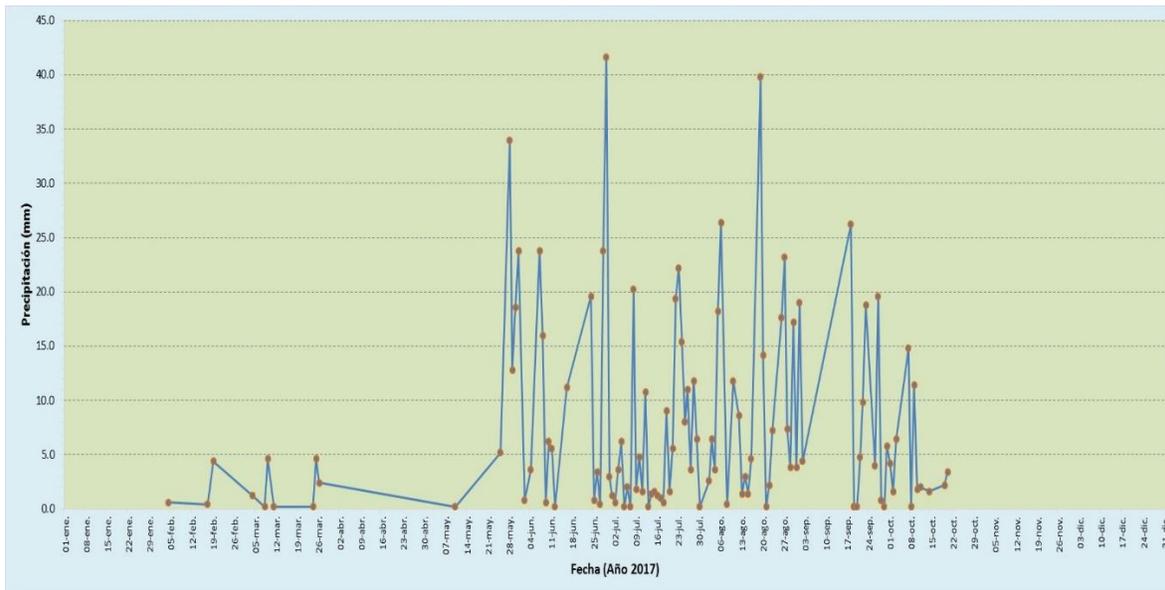
**Figura 75. Precipitación diaria registrada en la microcuenca Ichupio del 01 enero al 31 de diciembre de 2017.**

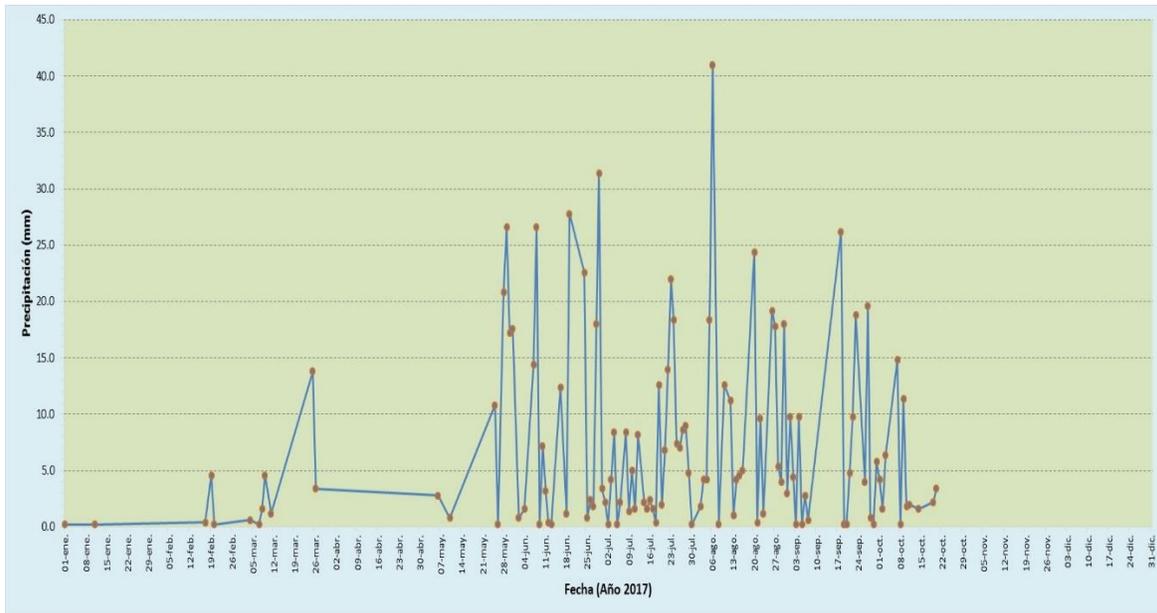
**Figura 76. Precipitación diaria registrada en la microcuenca Malacate del 01 de enero al 31 de diciembre de 2017.**

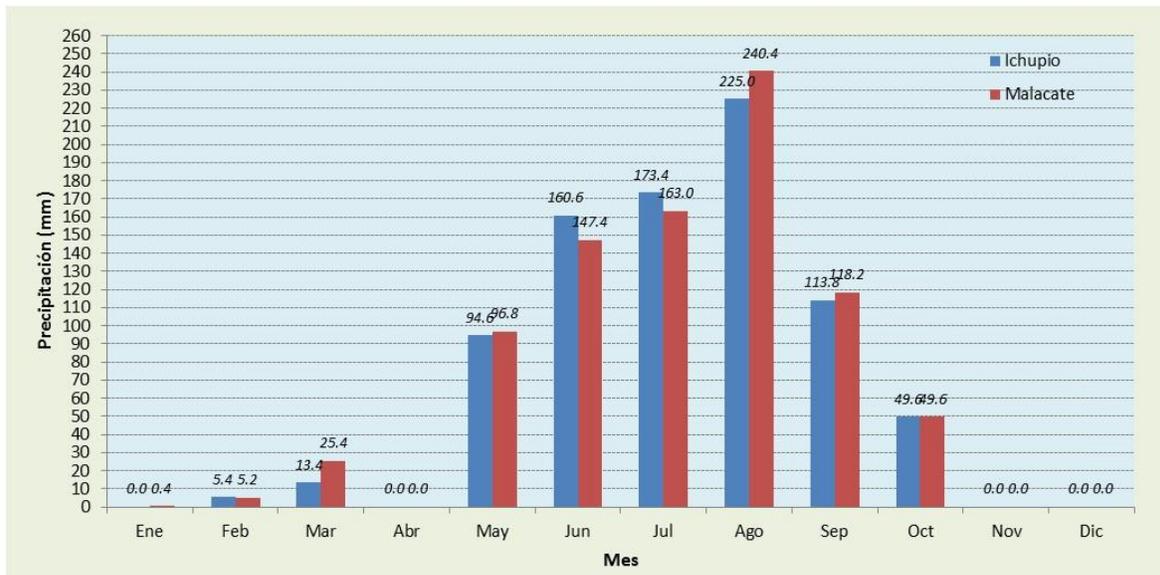
**Figura 77. Precipitación mensual registrada en las microcuencas Ichupio y Malacate del 01 de enero al 31 de diciembre de 2017.**

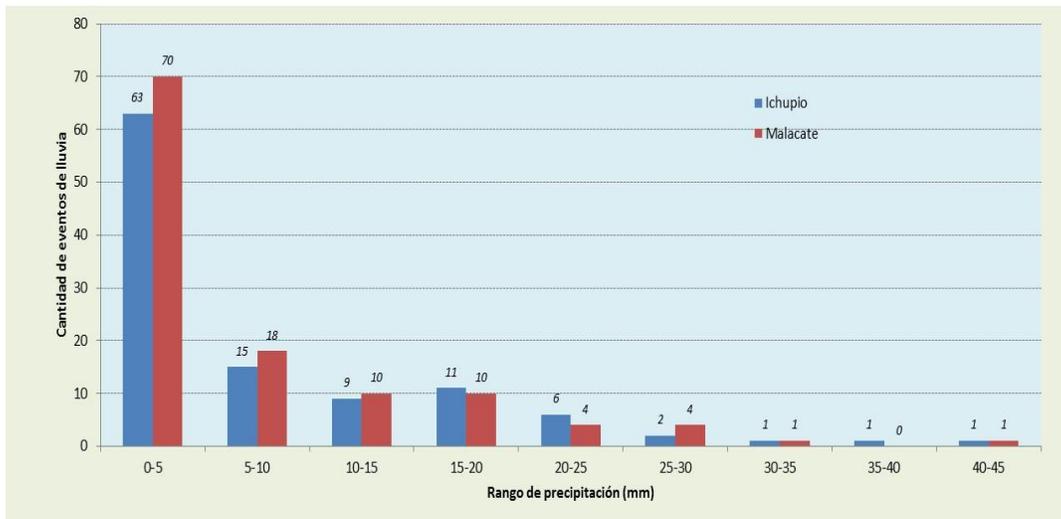
**Figura 78. Distribución de eventos por rango de precipitación diaria registrada en las microcuencas Ichupio y Malacate del 01 de enero al 31 de diciembre de 2017.**

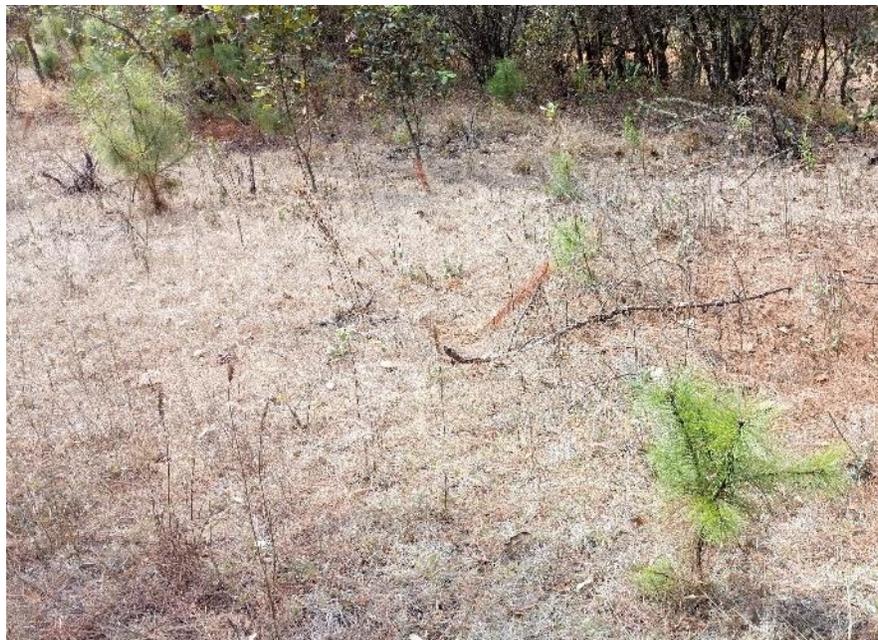
**Figura 80. Sobrevivencia de arbolitos en la reforestación realizada en el 2016 en el predio No. 1 Ichupio-Tzintzuntzan (marzo de 2017).**

No. Predio	Propietario	Nombre del predio	% Prendimiento (Noviembre 2016)	% Sobrevivencia (Marzo 2017)
1	Nicolás Ponciano	Ichupio-Tzintzuntzan	85	60
2	José Jesús Reyes Estanislao	Ichupio	95	85
3	Isaac Hipólito Pérez	Tarerio	95	90
4	Emilio Ascencio Juan	Ejido Puacuario	98	85
5	Guadalupe Solorio Celis	Napízaro	95	90
6	Elías Bastida Talavera	Santa Juana	95	90
7	Gloria Velázquez	Ajuno	95	90
8	Rafael Patricio Galván	Santa Ana Chapitiro	90	80
<b>Promedio</b>			<b>93.5</b>	<b>83.7</b>

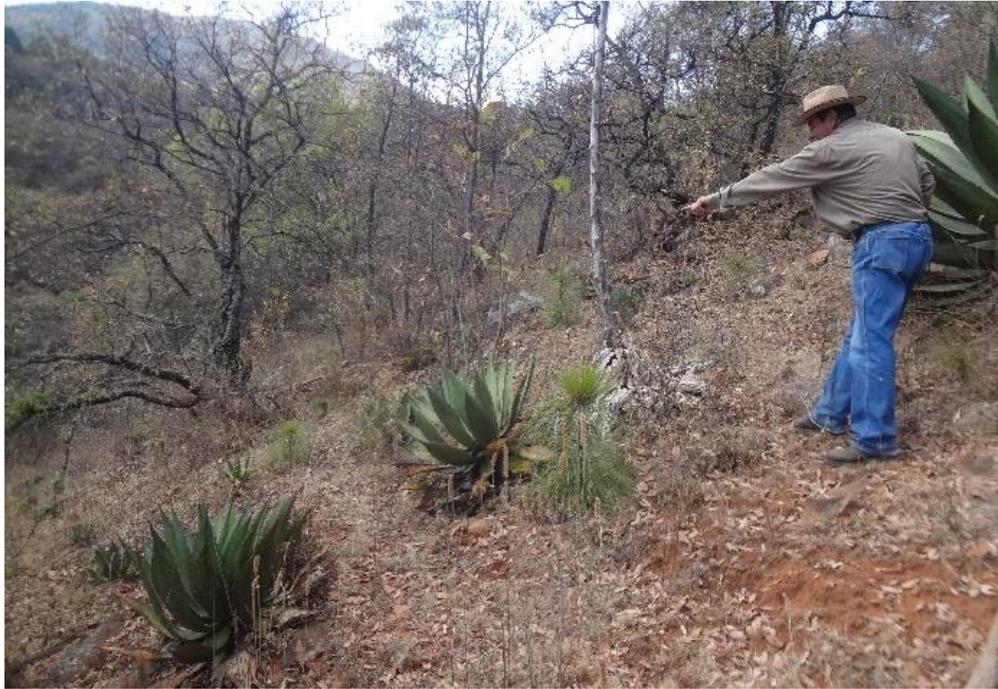
**Figura 81. Sobrevivencia de arbolitos en la reforestación realizada en el 2016 en el predio No. 2 Ichupio (marzo de 2017).**

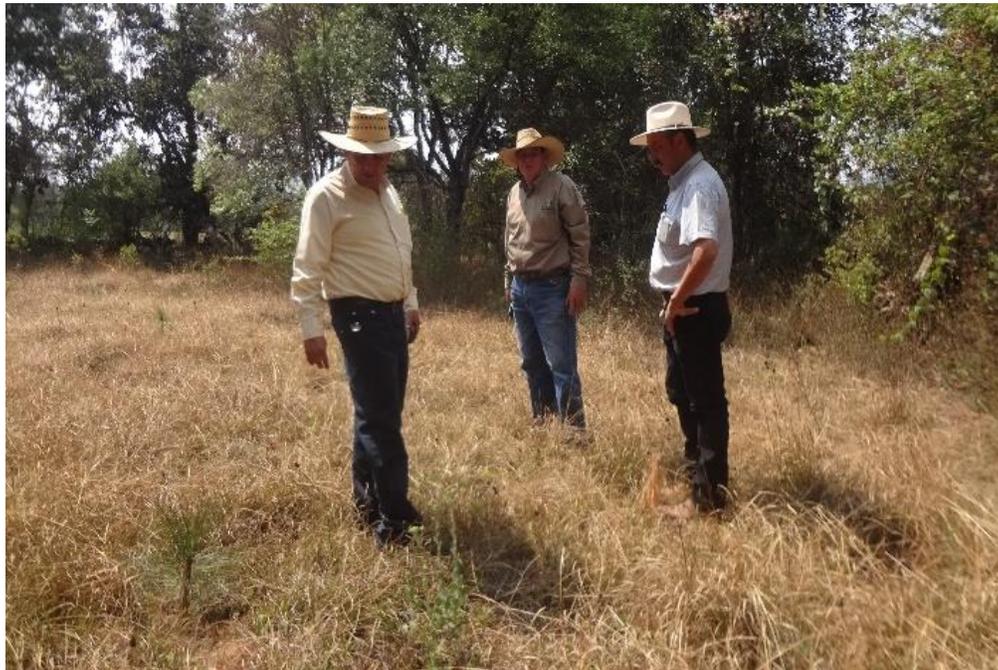
**Figura 82. Sobrevivencia de arbolitos en la reforestación realizada en el 2016 en el predio No. 5 Napízaro (marzo de 2017).**

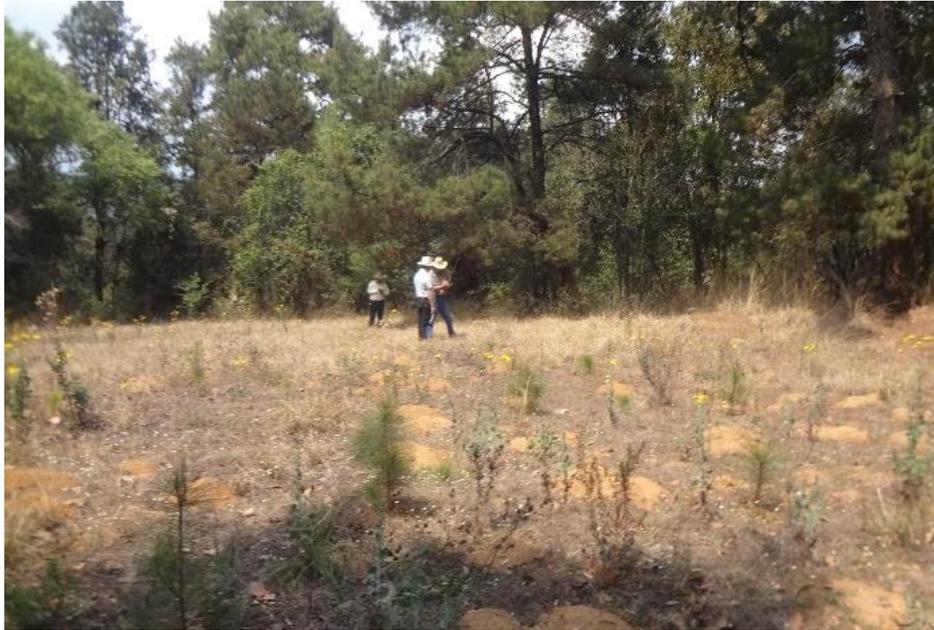
**Figura 83. Sobrevivencia de arbolitos en la reforestación realizada en el 2016 en el predio No. 7 Ajuno (marzo de 2017).**

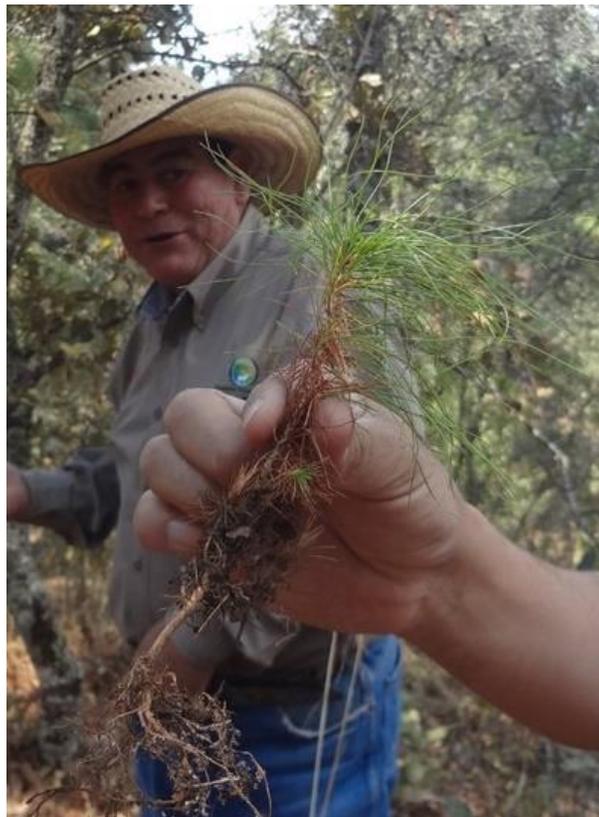
**Figura 84. Muestra del sistema de raíces con micorrizas de un arbolito que ha sobrevivido (marzo de 2017).**

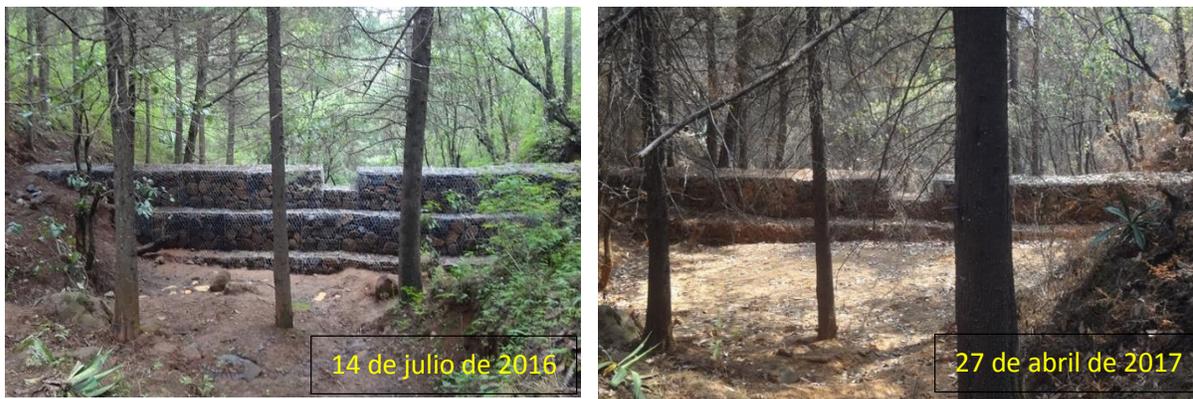
**Figura 85. Presa de gaviones 01 donde se observa la retención de sedimentos después de 9 meses de construida.**

- a) *Presas de gaviones*: Las dos presas de gaviones no han sufrido daños en su estructura, por lo que funcionan adecuadamente, e incluso se verificó que en la primer presa de gaviones se logró “detener” aproximadamente 0.9 m de altura de sedimentos, y en la segunda presa se logró “detener” 1.1 m de altura de sedimentos. En las siguientes fotos se presentan los testimonios fotográficos.

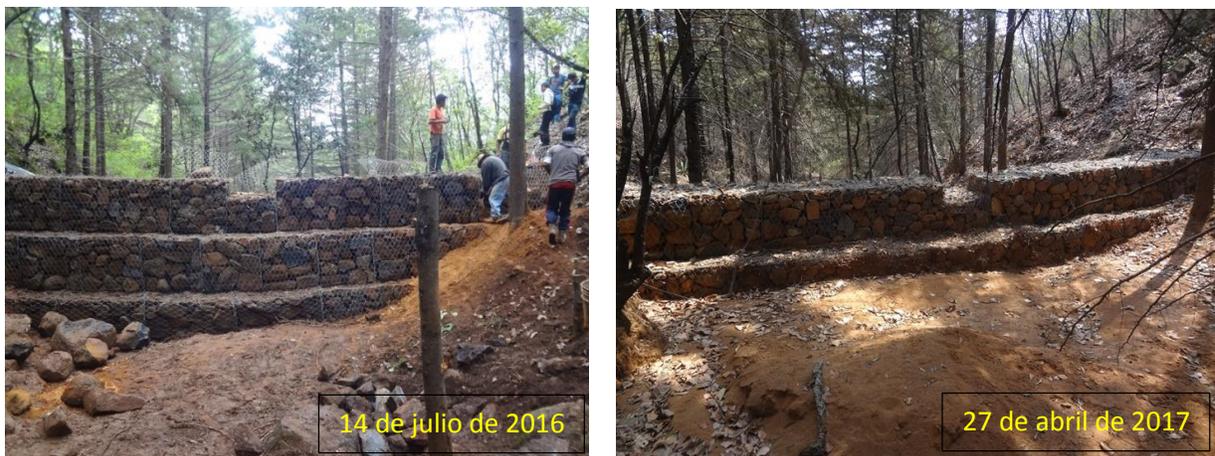
**Figura 86. Presa de gaviones 02 donde se observa la retención de sedimentos después de 9 meses de construida.**

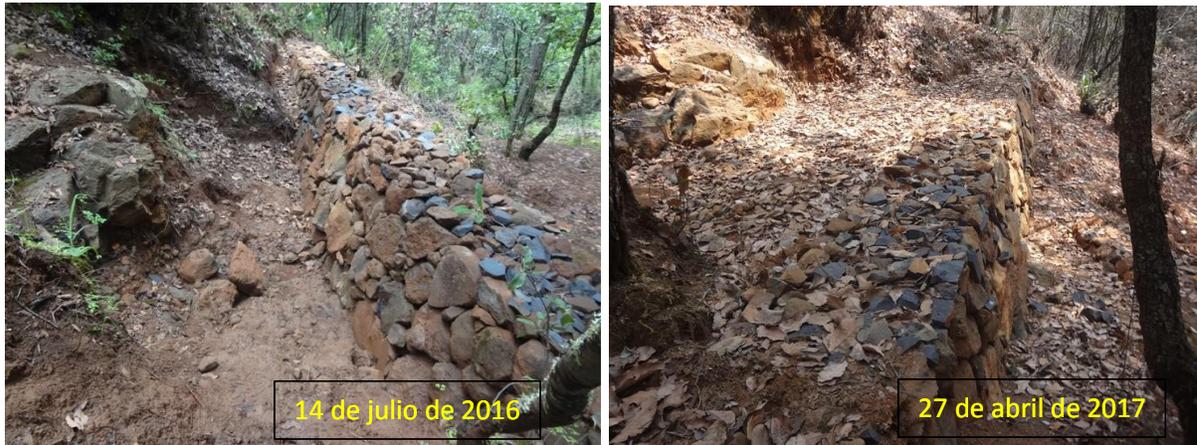
**Figura 87. Presa de piedra acomodada 01 donde se observa la retención de sedimentos después de 9 meses de construida.**

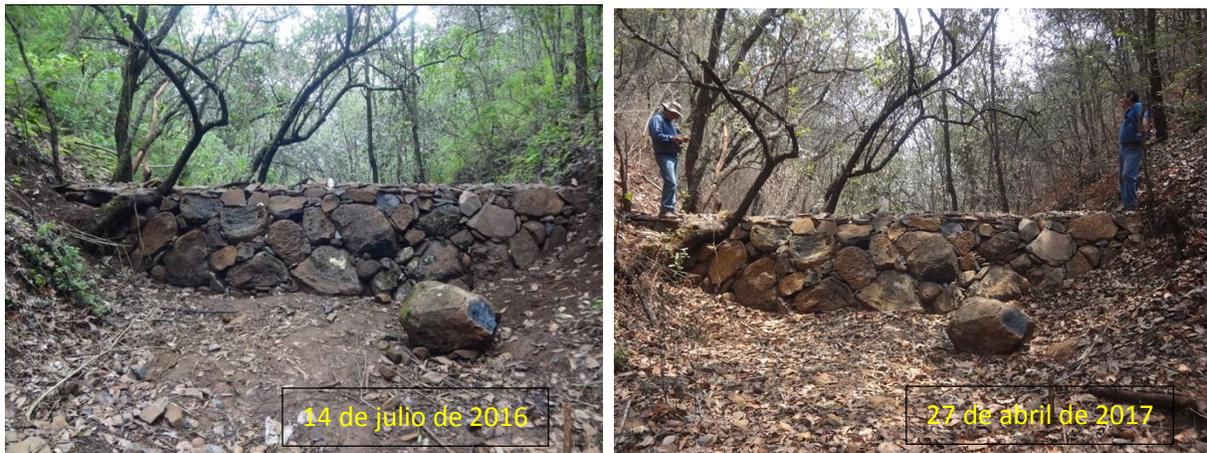
**Figura 88. Presa de piedra acomodada 02 donde se observa la retención de sedimentos después de 9 meses de construida.**

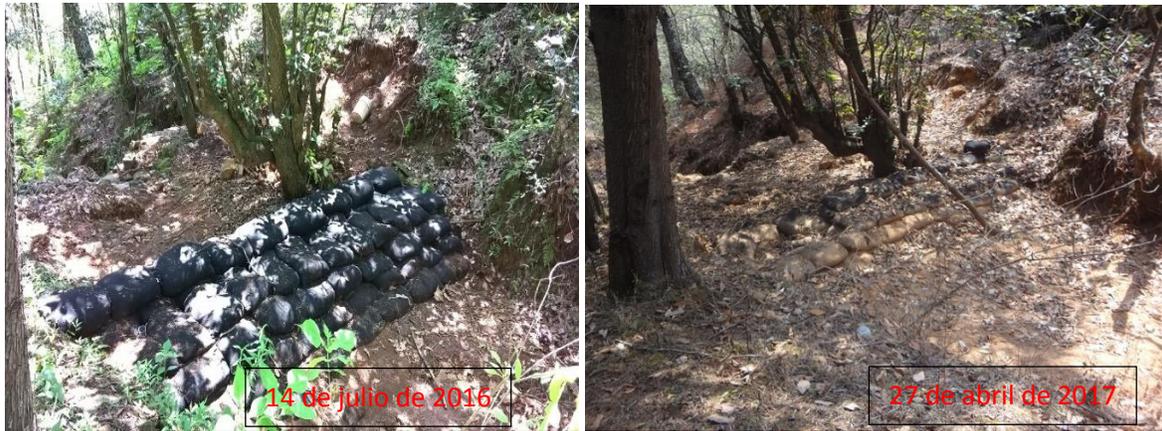
**Figura 89. Presa de geocostales 01 donde se observa daños en su estructura y la retención de sedimentos después de 9 meses de construida.**

- c) *Presas de geocostales*: En cauces del primer orden se construyeron dos presas de geocostales, generalmente se construyen donde no fluye mucho escurrimiento, ya que se trata de presas que se construyen con costales de geotextil llenos de tierra que se enciman uno sobre otro siguiendo un criterio de diseño y no tienen más de 1 m de altura. Al realizar la visita de campo, se corroboró que ambas presas de geocostales presentan daños en su estructura debido a la presencia de un evento de escurrimiento extraordinario que provocó que algunos costales se cayeran, y para atender el daño, en este año se reconstruirán ambas presas. Se presenta enseguida fotografías de cada una de las presas donde se observa que ambas si retuvieron sedimentos.

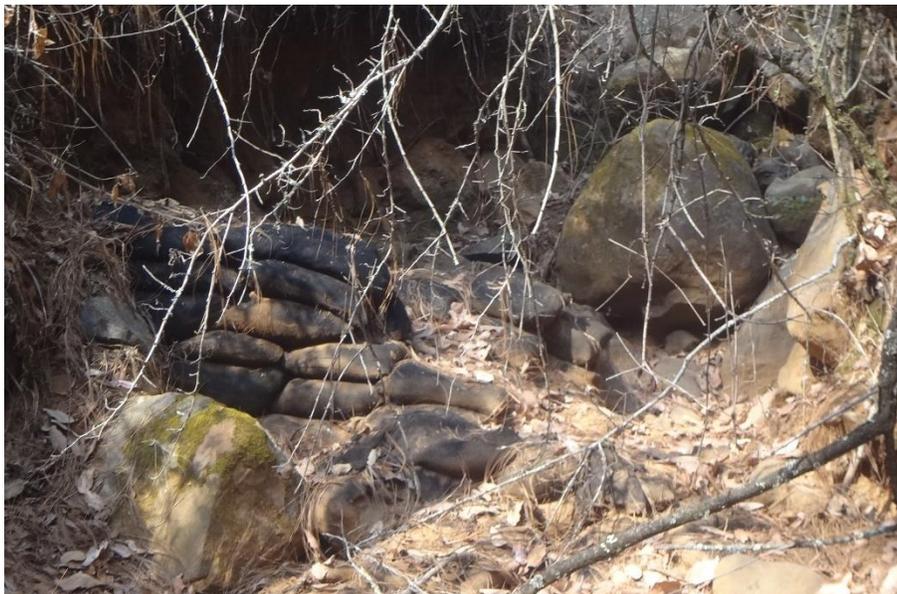
**Figura 90. Presa de geocostales 02 donde se observan los daños en su estructura (27 de abril de 2017).**

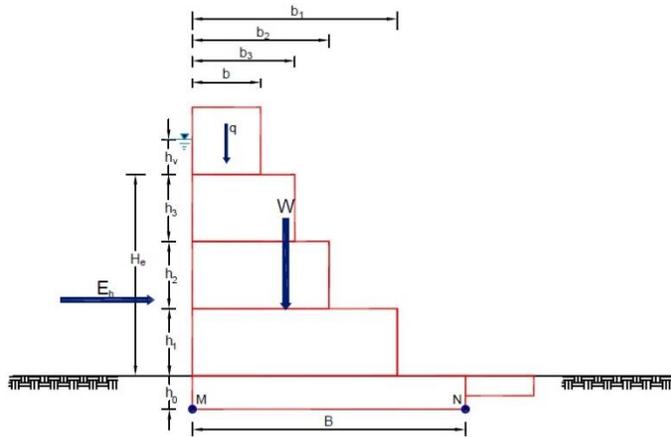
En el procedimiento de cálculo para este tipo de prácticas se analiza directamente la resistencia de la presa de gaviones a soportar los efectos por deslizamiento y volcamiento, causados por el empuje hidrostático del agua y los sedimentos.

Sección crítica unitaria de la presa de gaviones.

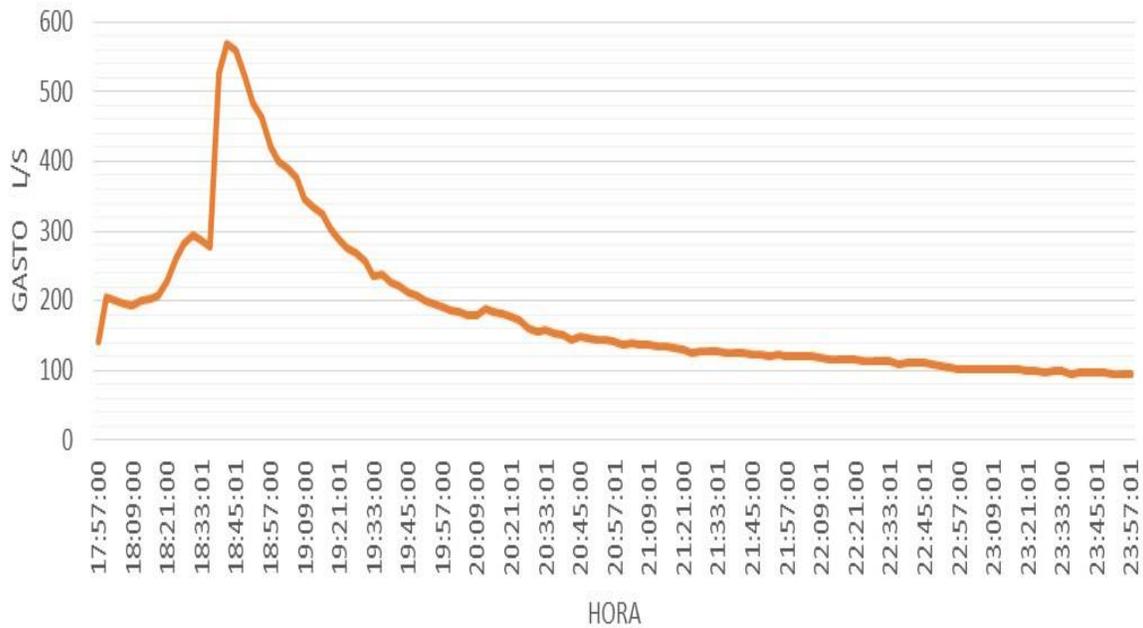
*Hidrograma del evento de escurrimiento del 06 de agosto de 2017 en la microcuenca Malacate.*

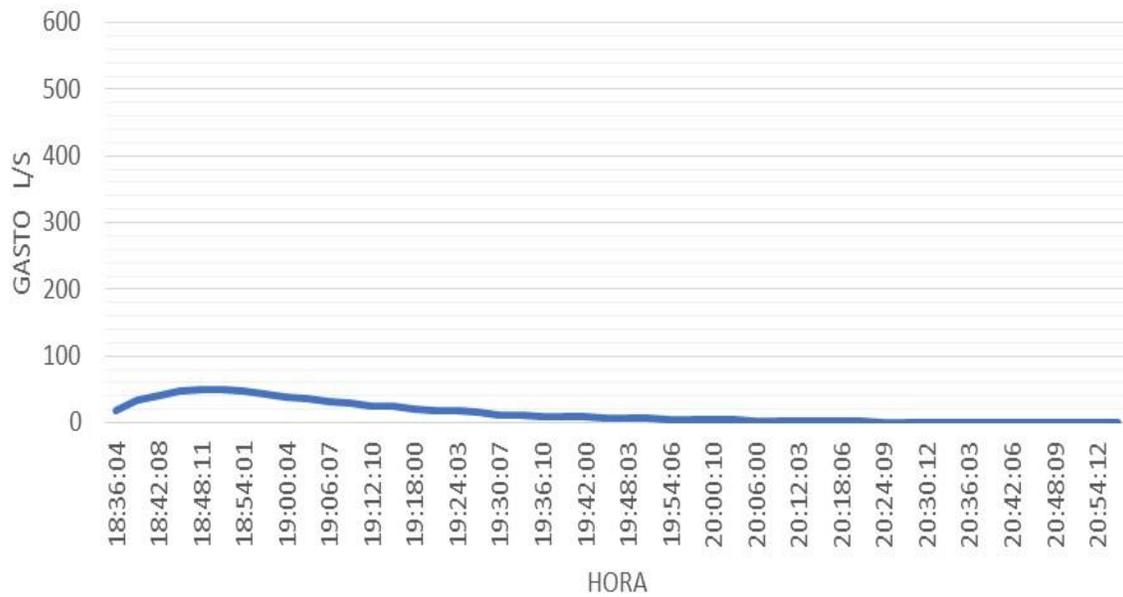
*Hidrograma del evento de escurrimiento del 06 de agosto de 2017 en la microcuenca Ichupio.*

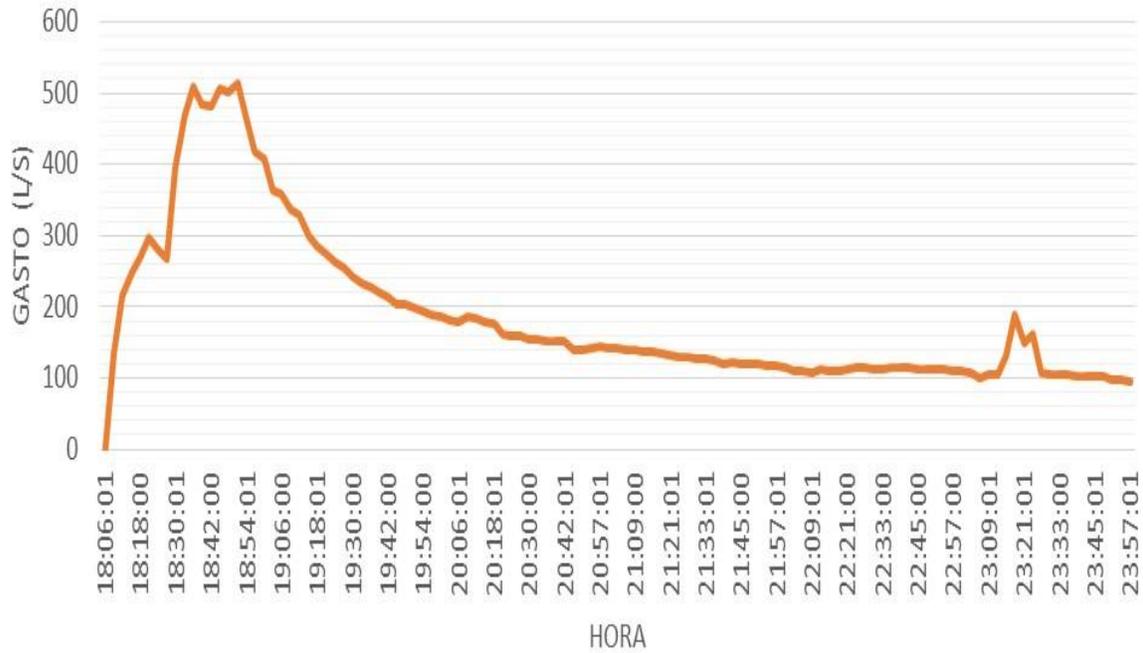
*Hidrograma del evento de escurrimiento del 20 de agosto de 2017 en la microcuenca Malacate.*

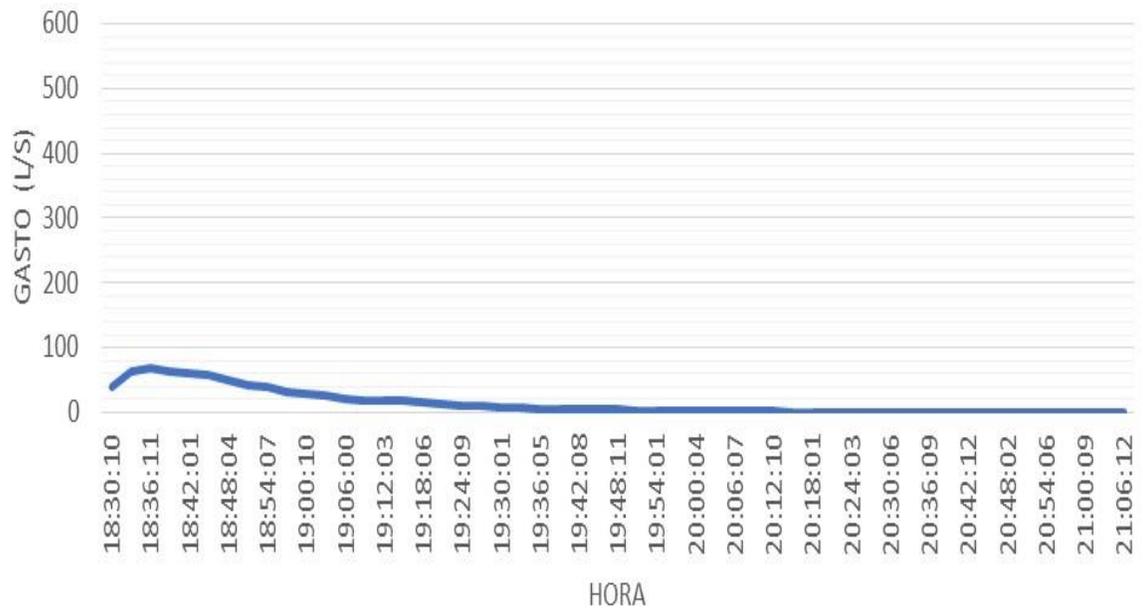
*Hidrograma del evento de escurrimiento del 20 de agosto de 2017 en la microcuenca Ichupio.*
