ENERGÍAS LIMPIAS DEL YAGUALA, S. A. de C. V.
INSTITUTO MEXICANO DE TECNOLOGÍA DEL AGUA
COORDINACIÓN DE HIDRÁULICA.
SUBCOORDINACIÓN DE OBRAS Y EQUIPOS HIDRÁULICOS
CLAVE IMTA: HC1719.4

"ESTUDIO EN MODELO FÍSICO DEL FUNCIONAMIENTO HIDRÁULICO DE LA OBRA DE EXCEDENCIA DEL PROYECTO HIDROELÉCTRICO ARENAL ETAPA I-II."

INFORME FINAL

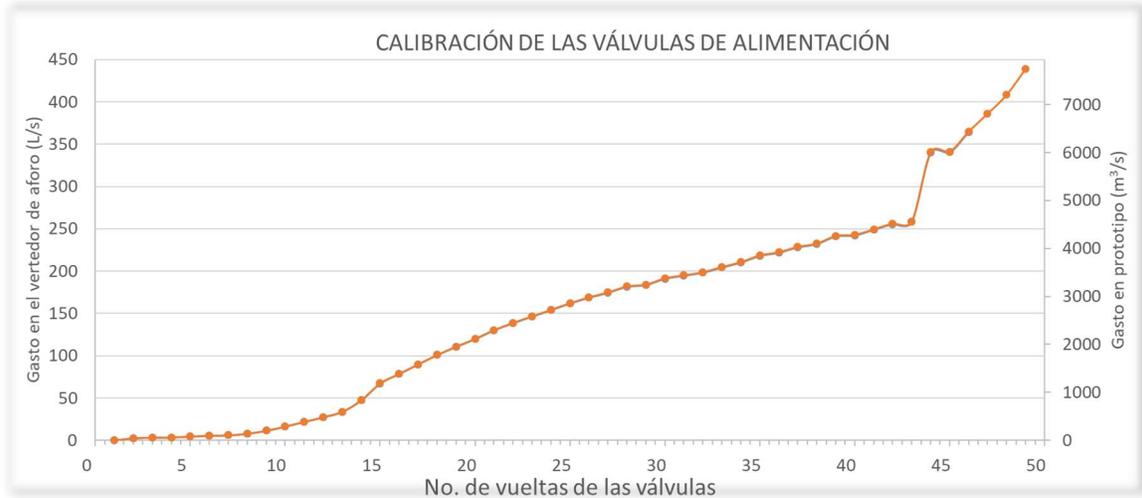
La operación de la válvula se realizó en forma paulatina en fracciones de vuelta, verificando el gasto transitado por el modelo en el vertedor de aforo que se encuentra al final del módulo. La gráfica y tabla siguiente muestra el resultado de la prueba.

Ilustración 1. Curvas de verificación de las válvulas

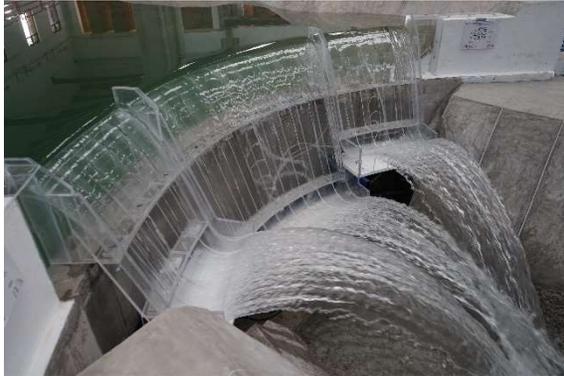
Fotografía 1. La aproximación del flujo del vaso se aprecia en forma uniforme, sin vorticidad apreciable ni velocidades excesivas. $Q=1,215\text{m}^3/\text{s}$

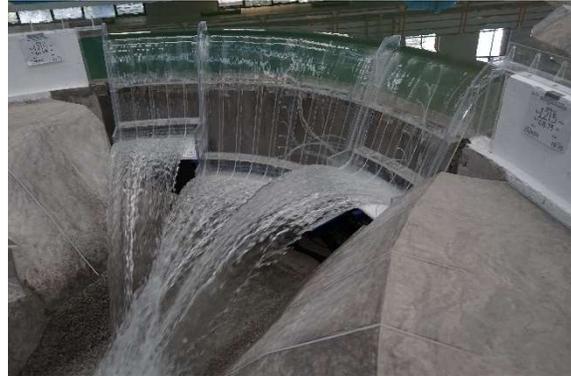
Fotografía 2. Se observan perturbaciones superficiales pequeñas debidas a la contracción del flujo por la geometría circular del eje de la cresta. $Q=1,215\text{m}^3/\text{s}$

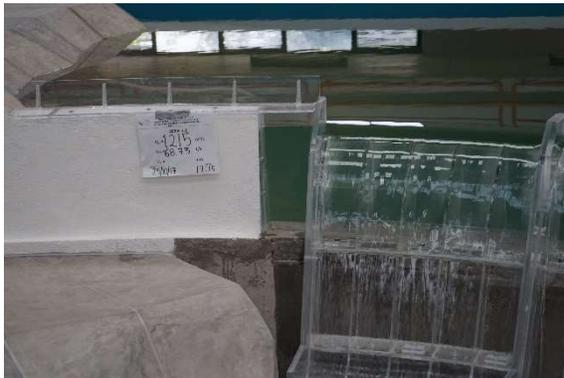
Fotografía 3. Contracciones pronunciadas del flujo en el muro de aproximación de la margen derecha. $Q=1,215\text{m}^3/\text{s}$

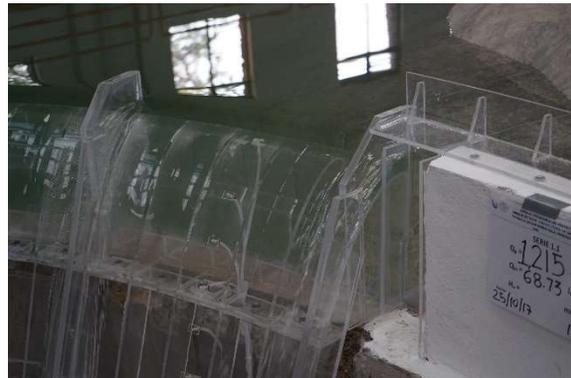
Fotografía 4. Contracciones más pronunciadas del flujo en el muro de aproximación de la margen izquierda. $Q=1,215\text{m}^3/\text{s}$

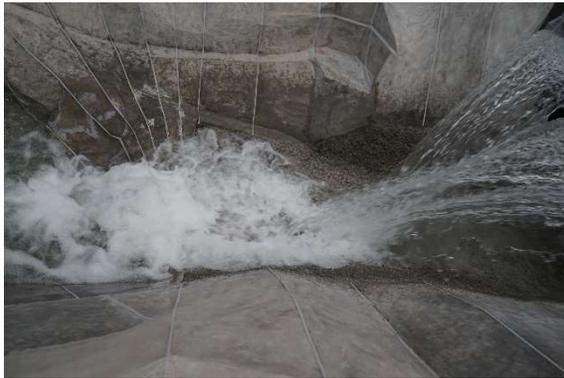
Fotografía 5. Proyección de los chorros a la salida de los deflectores. Se observa el choque y disipación de energía en forma natural. $Q=1,215\text{m}^3/\text{s}$

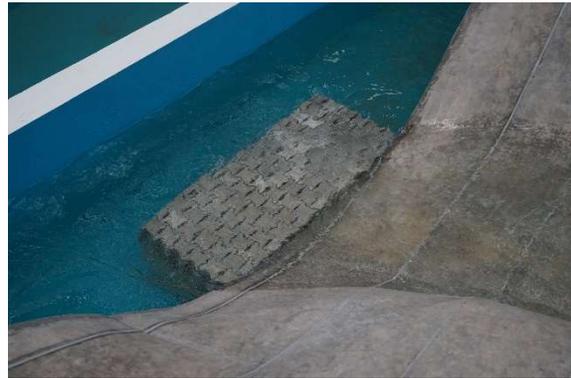
Fotografía 6. Comportamiento del flujo al final del cauce representado en el modelo. $Q=1,215\text{m}^3/\text{s}$

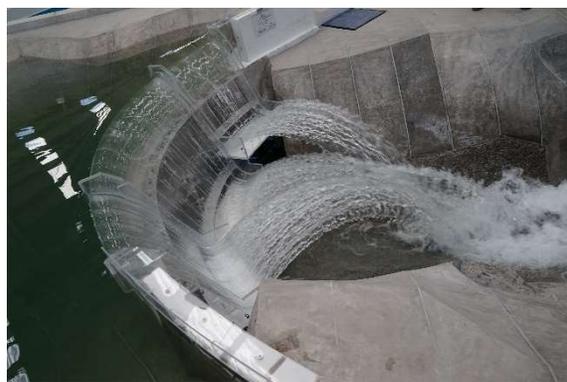
Fotografía 7. La aproximación del flujo del vaso se aprecia en forma uniforme, sin vorticidad apreciable ni velocidades excesivas. $Q=1,985\text{m}^3/\text{s}$. Aparece el punto de inyección prácticamente en la sección de tangencia entre la rápida y las cubetas deflectoras.

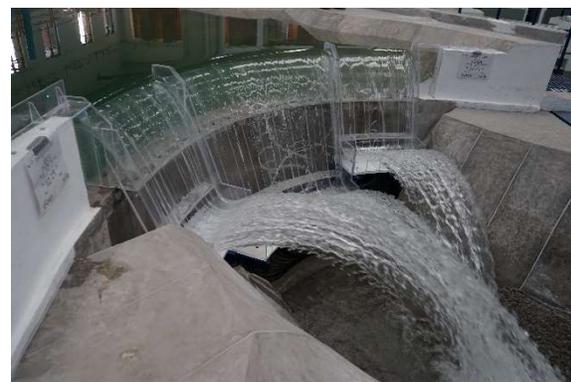
Fotografía 8. Se observan perturbaciones superficiales pequeñas en la rápida debidas a la contracción del flujo por la geometría circular del eje de la cresta. $Q=1,985\text{m}^3/\text{s}$. Aparece el punto de inyección prácticamente en la sección de tangencia entre la rápida y las cubetas deflectoras.

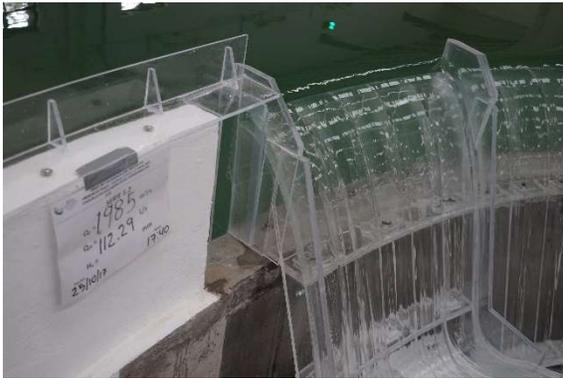
Fotografía 9. Contracciones pronunciadas del flujo en el muro de aproximación de la margen derecha. $Q=1,985\text{m}^3/\text{s}$

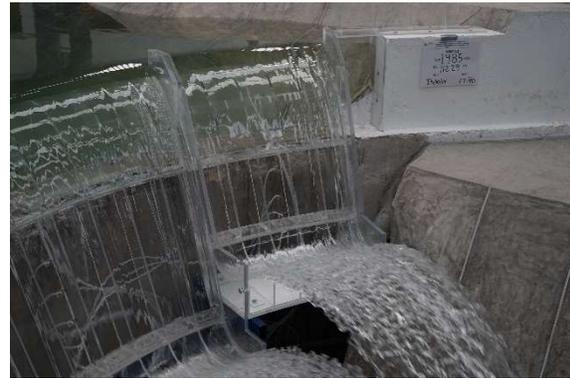
Fotografía 10. Contracciones más pronunciadas del flujo en el muro de aproximación de la margen izquierda. $Q=1,985\text{m}^3/\text{s}$

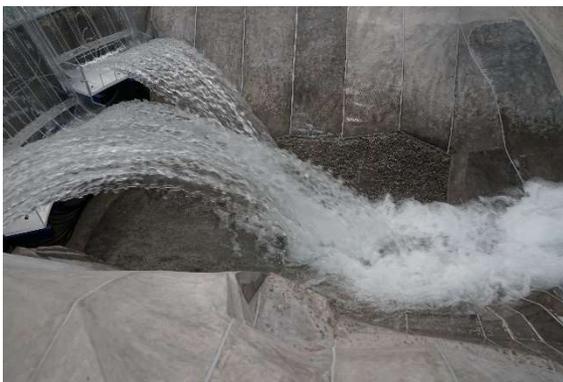
Fotografía 11. Proyección de los chorros a la salida de los deflectores. Se observa el choque y disipación de energía en forma natural. $Q=1,985\text{m}^3/\text{s}$

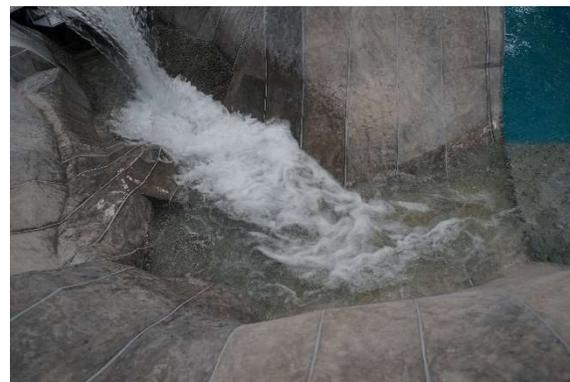
Fotografía 12. Comportamiento del flujo al final del cauce representado en el modelo. $Q=1,985\text{m}^3/\text{s}$. Disipación de la energía residual en el cauce.

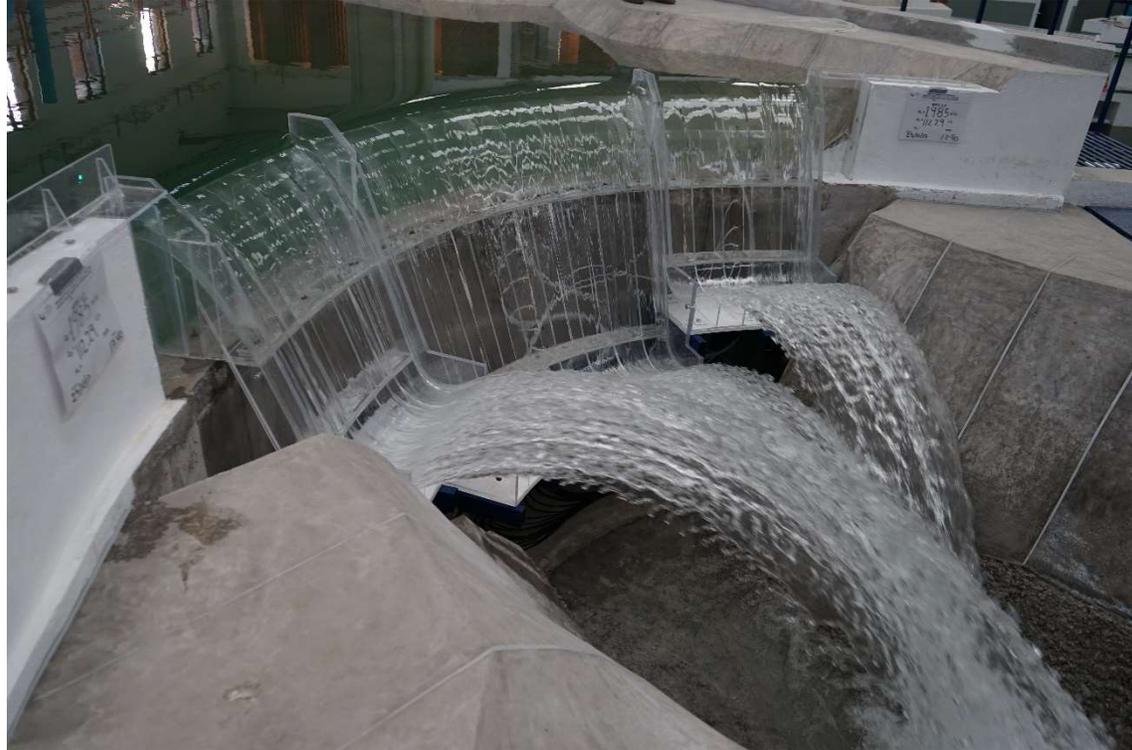
Fotografía 13. La aproximación del flujo del vaso se aprecia en forma uniforme, sin vorticidad apreciable ni velocidades excesivas. Se observan perturbaciones superficiales pequeñas en la rápida debidas a la contracción del flujo por la geometría circular del eje de la cresta. $Q=3,730\text{m}^3/\text{s}$. No se observa la intrusión de aire en el flujo del vertedor.

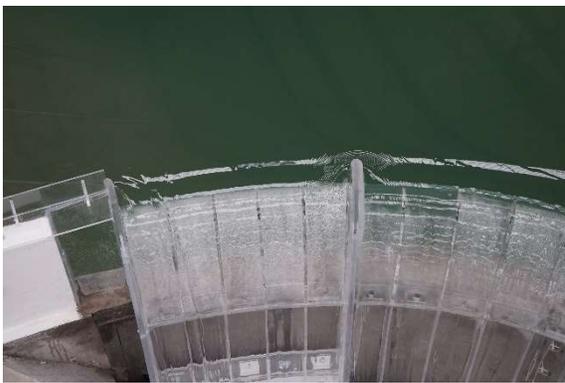
Fotografía 14. Se incrementan las contracciones del flujo en el muro de aproximación de la margen derecha. $Q=3,730\text{m}^3/\text{s}$.

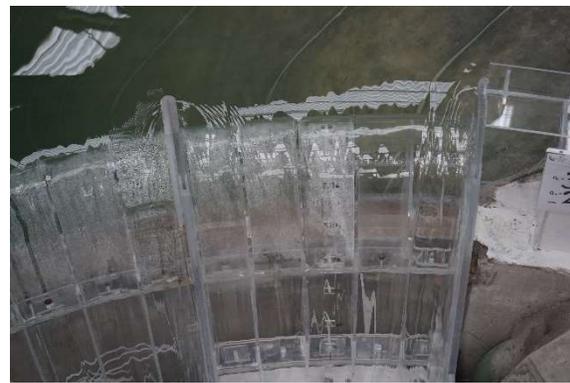
Fotografía 15. Se incrementan las contracciones del flujo en el muro de aproximación de la margen izquierda. $Q=3,730\text{m}^3/\text{s}$.

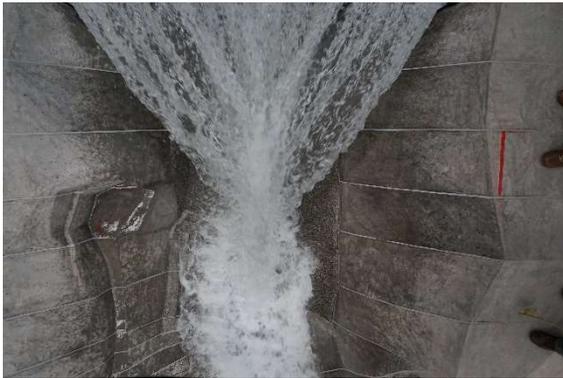
Fotografía 16. Proyección de los chorros a la salida de los deflectores. Se observa el choque y disipación de energía en forma natural. $Q=3,730\text{m}^3/\text{s}$

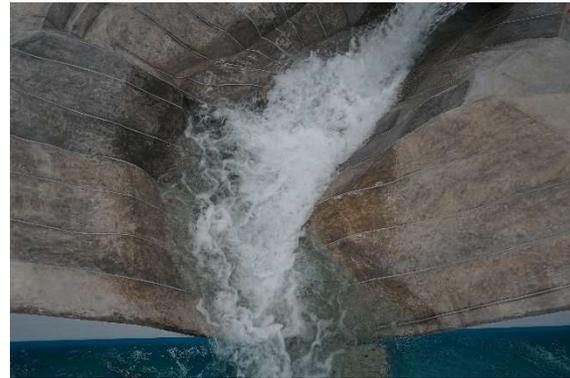
Fotografía 17. Comportamiento del flujo al final del cauce representado en el modelo. $Q=3,730\text{m}^3/\text{s}$. La perturbación alcanza la sección final del cauce en el modelo.

Las perturbaciones de los chorros alcanzan la sección final del cauce representado en el modelo, significado de que no se tiene una disipación apropiada de la energía residual. Esto podría ocasionar socavación, dependiendo del tipo de suelo existente. Es entonces evidente la necesidad de colocar la ataguía para conformar el cuenco amortiguador.

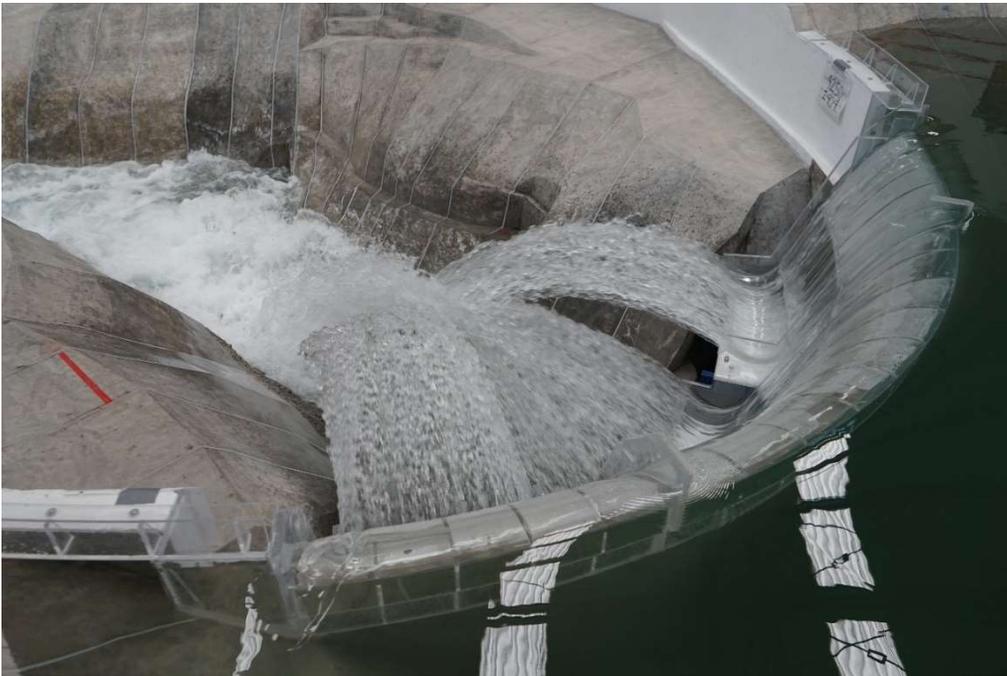
Fotografía 18. La aproximación del flujo del vaso se aprecia en forma uniforme, sin vorticidad apreciable ni velocidades excesivas. Se observan perturbaciones superficiales pequeñas debidas a la contracción del flujo por la geometría circular del eje de la cresta. $Q=4,250\text{m}^3/\text{s}$. No se observa intrusión de aire en el flujo del vertedor.

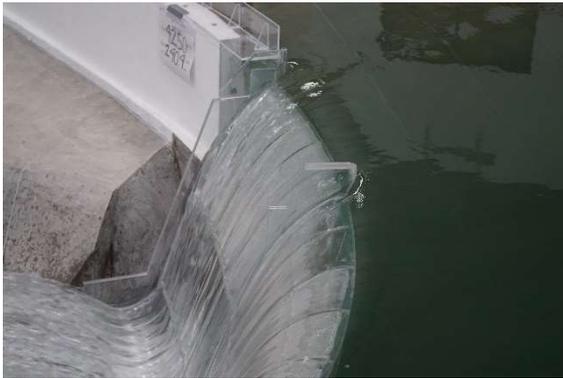
Fotografía 19. Se incrementan las contracciones del flujo en el muro de aproximación de la margen derecha. $Q=4,250\text{m}^3/\text{s}$

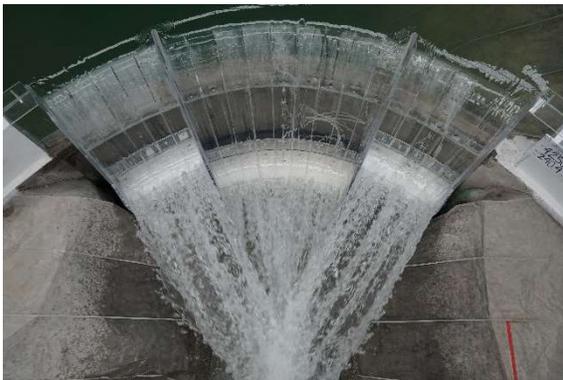
Fotografía 21. Proyección de los chorros a la salida de los deflectores. Se observa el choque y disipación de energía en forma natural. $Q=4,250\text{m}^3/\text{s}$

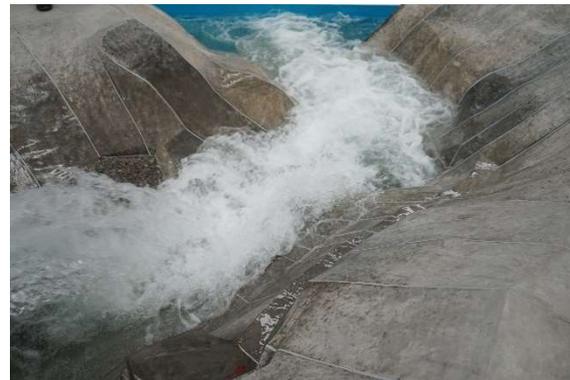
Fotografía 22. Comportamiento del flujo al final del cauce representado en el modelo. $Q=4,250\text{m}^3/\text{s}$. La perturbación alcanza la sección final del cauce en el modelo.

Las perturbaciones de los chorros alcanzan la sección final del cauce representado en el modelo, significado de que no se tiene una disipación completa de la energía residual. Esto podría ocasionar socavación, dependiendo del tipo de suelo existente. Es entonces evidente la necesidad de colocar la ataguía para conformar el cuenco amortiguador.

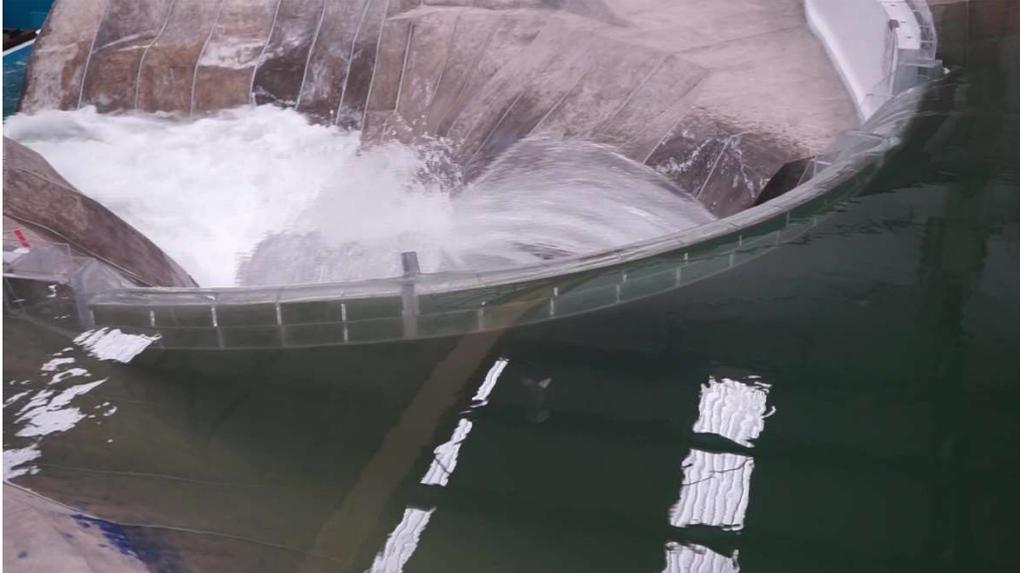
Fotografía 23. La aproximación del flujo del vaso se aprecia en forma uniforme, sin vorticidad apreciable ni velocidades excesivas. Se observan perturbaciones superficiales pequeñas debidas a la contracción del flujo por la geometría circular del eje de la cresta. $Q=6,010\text{m}^3/\text{s}$. No se observa intrusión de aire en el flujo del vertedor.

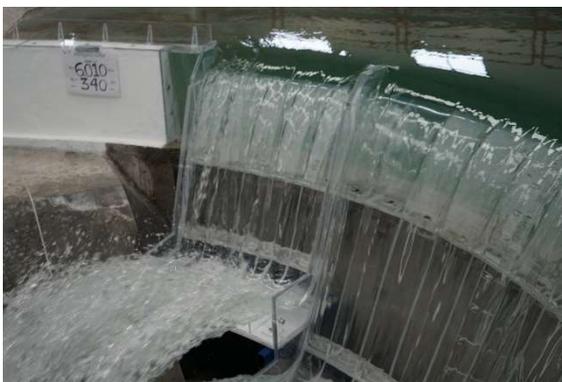
Fotografía 24. Se incrementan las contracciones del flujo en el muro de aproximación de la margen derecha. $Q=6,010\text{m}^3/\text{s}$

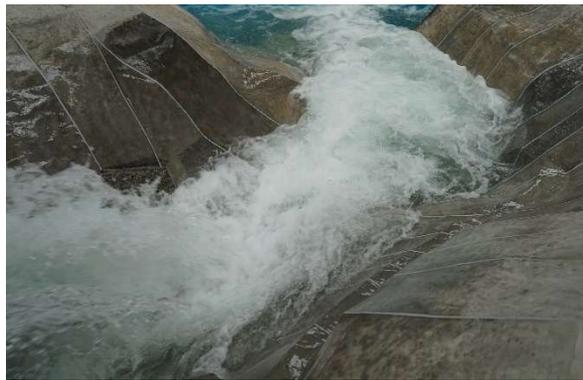
Fotografía 27. Comportamiento del flujo al final del cauce representado en el modelo. $Q=6,010\text{m}^3/\text{s}$. La perturbación alcanza la sección final del cauce en el modelo.

Las perturbaciones de los chorros alcanzan la sección final del cauce representado en el modelo, significado de que no se tiene una disipación adecuada de la energía residual. Esto podría ocasionar socavación, dependiendo del tipo de suelo existente. Es entonces evidente la necesidad de colocar la ataguía para conformar el cuenco amortiguador. La salpicadura en la plataforma de la ventana 1 se incrementa considerablemente, consecuencia de la perturbación intermitente provocada por la contracción del flujo en los muros de aproximación marginales de los vertedores laterales.

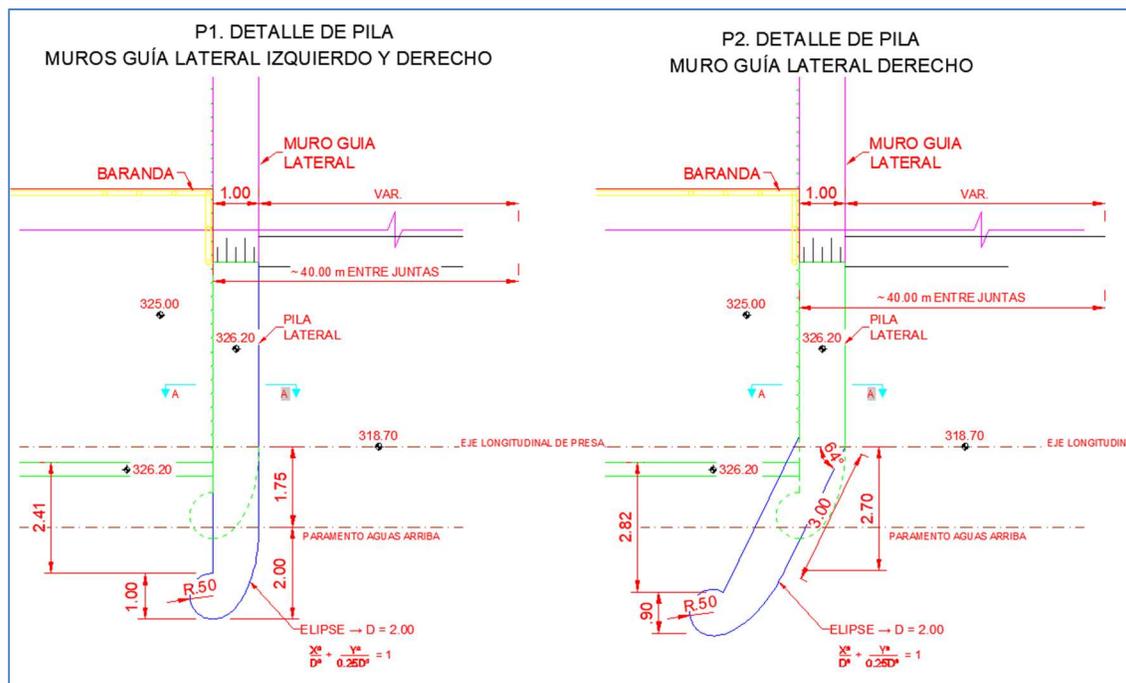
Ilustración 2. Propuesta para modificar la geometría de las pilas extremas

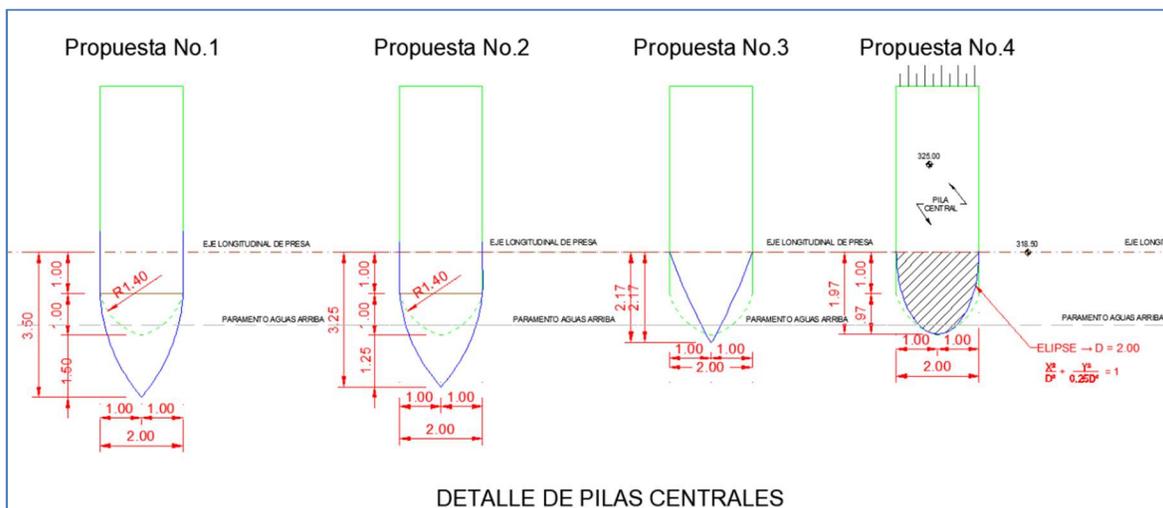
Ilustración 3. Propuesta para modificar la geometría de las pilas intermedias

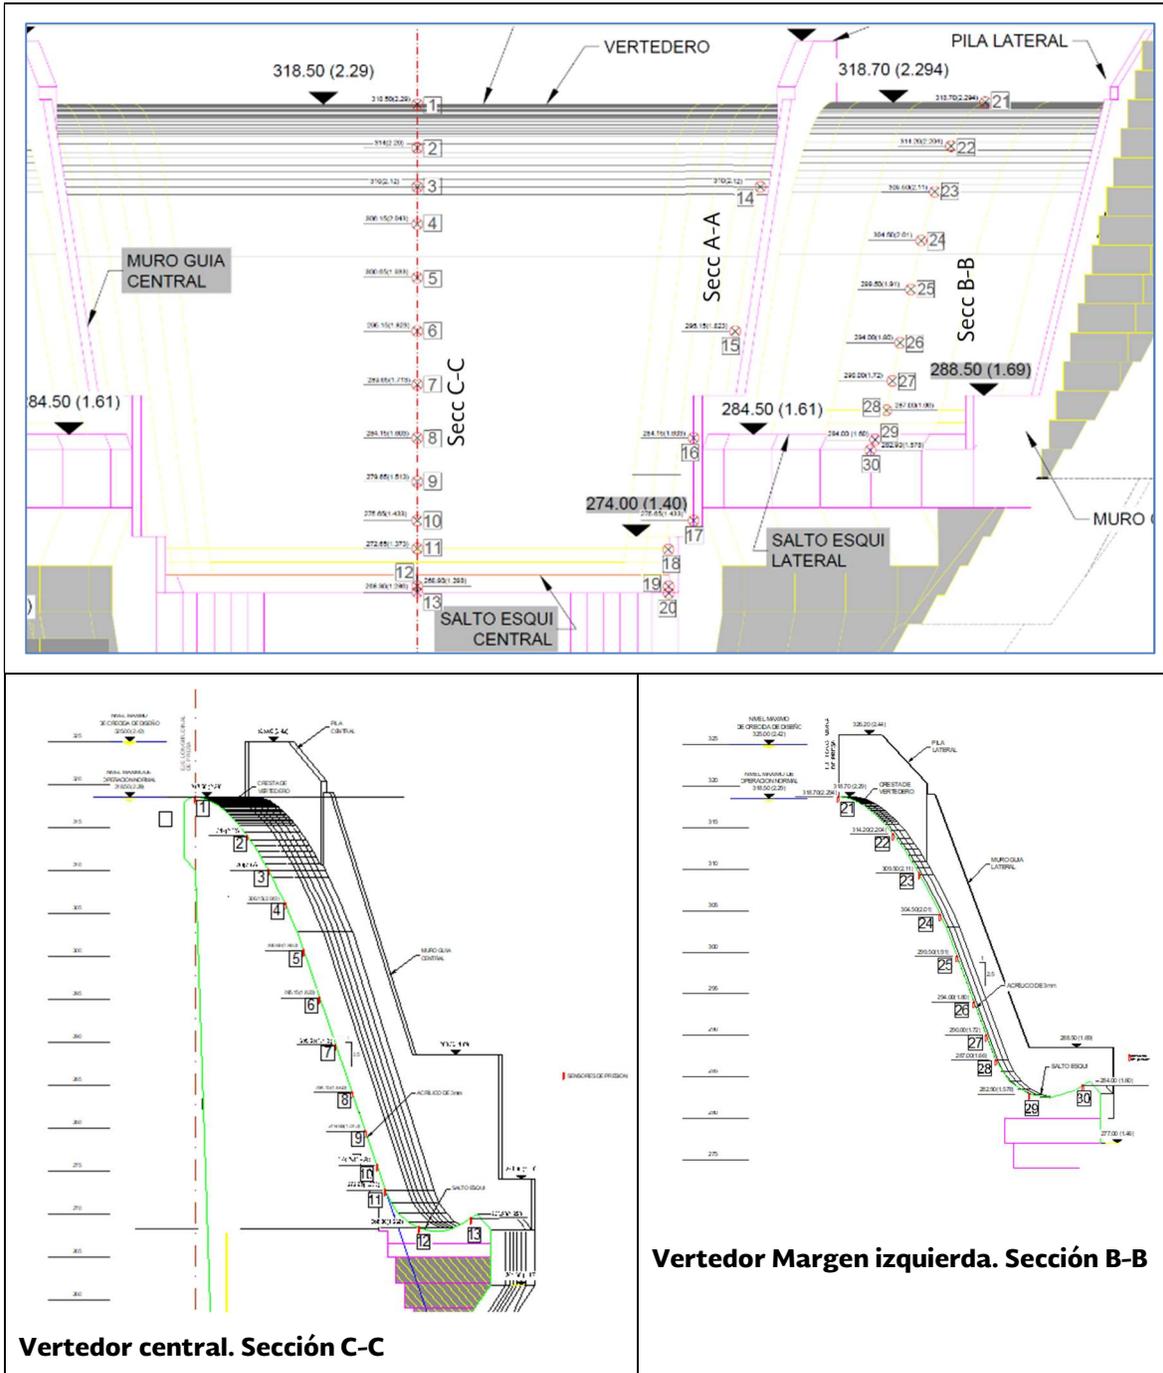
Ilustración 6. Ubicación de los sensores de presión en las rápidas de descarga del vertedor central y margen izquierda.

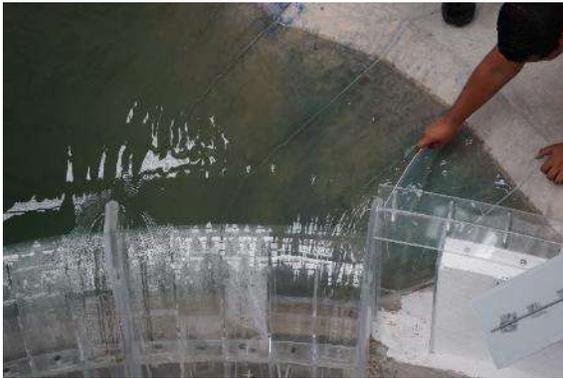
Fotografía. 1. Pruebas provisionales con placas de diversas geometrías, tamaños y posiciones. Margen izquierda.

En esta serie se colocaron en forma provisional placas de acrílico con diversos ángulos, profundidades y longitudes, mientras se observó el comportamiento del flujo. De aquí surgieron las propuestas de las pilas laterales P1 y P2 mostradas en la ilustración 4.

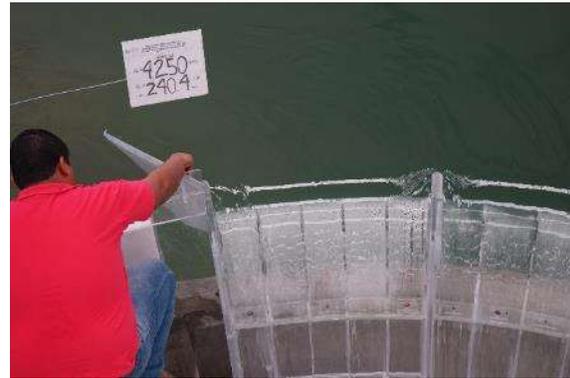
Fotografía. 2. Pruebas provisionales con placas de diversas geometrías, tamaños y posiciones. Margen derecha.

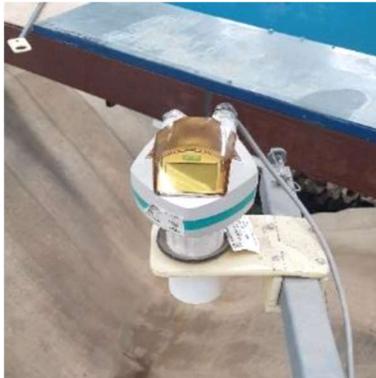
Fotografía. 3. Medidor ultrasónico de nivel de superficie libre del agua.

Para el registro de la elevación de la superficie libre del agua en el vaso se utilizó un medidor de nivel ultrasónico de nivel SIEMENS SITRANS Probe LU con rango de medición hasta 6 metros, precisión de 0.15%, frecuencia de medición 54 kHz. El medidor se configuró para un rango igual a la carga máxima sobre el vertedor de 13.3 cm, para lo cual el error máximo esperado en este rango es de 0.2 mm.

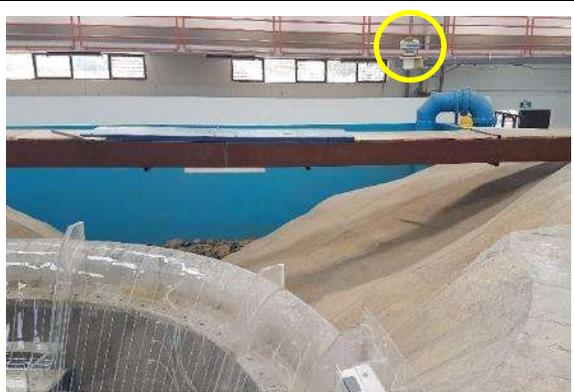
Fotografía. 4. Ubicación del medidor de nivel en el vaso del modelo físico.

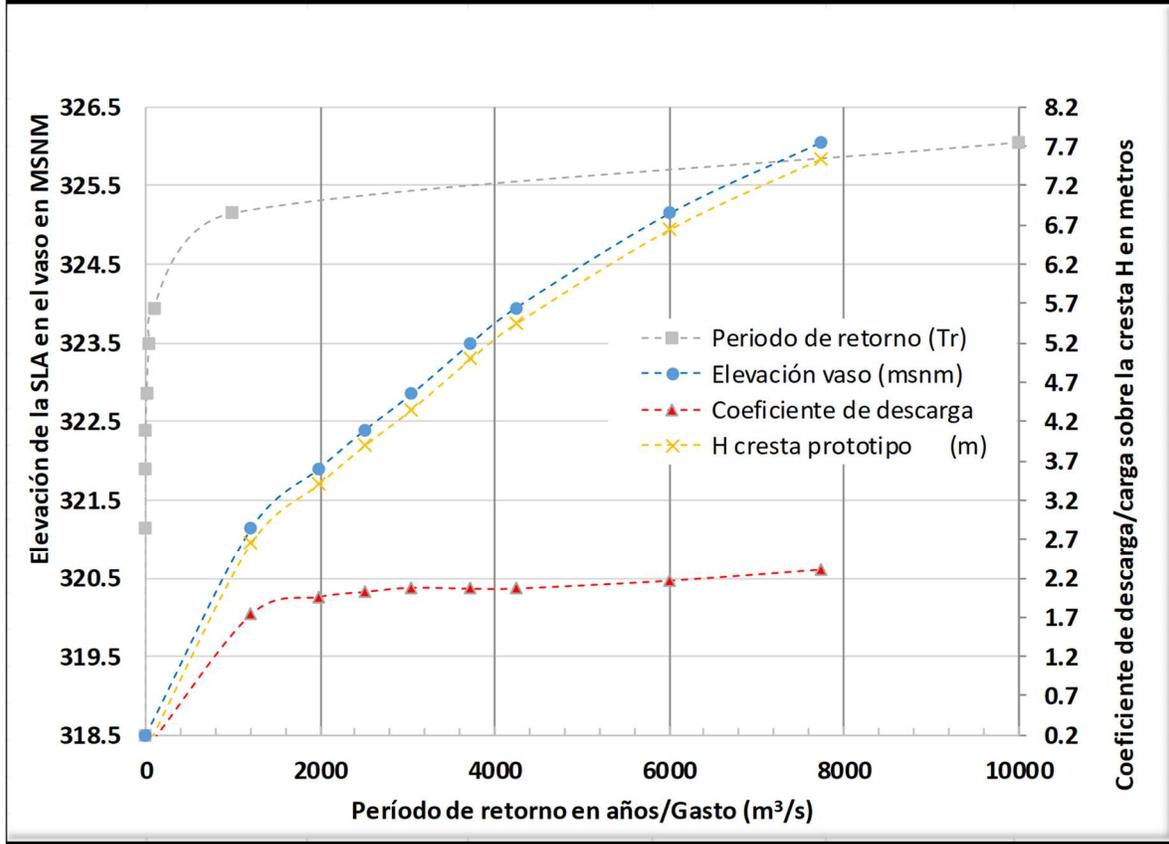
Ilustración 7. Resultados de la medición de niveles en el vaso y gastos de modelo y prototipo.

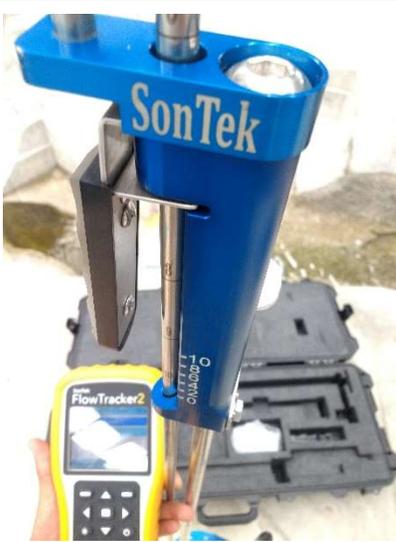
Fotografía. 5. Medidor ADV de velocidad.

Para medir las velocidades del flujo de aproximación, el modelo se instrumentó con un medidor de flujo acústico de efecto Doppler, tipo ADV (Acoustic Doppler Velocimeter), FlowTracker marca SonTek, con capacidad para medir velocidades en 2D y 3D desde 0.0001 a 4.0 m/s (0.0003 a 13 ft/s), error relativo del 1% de la velocidad medida en muestras por segundo. Los datos de velocidad pueden ser usados inmediatamente sin necesidad de correcciones post-proceso.

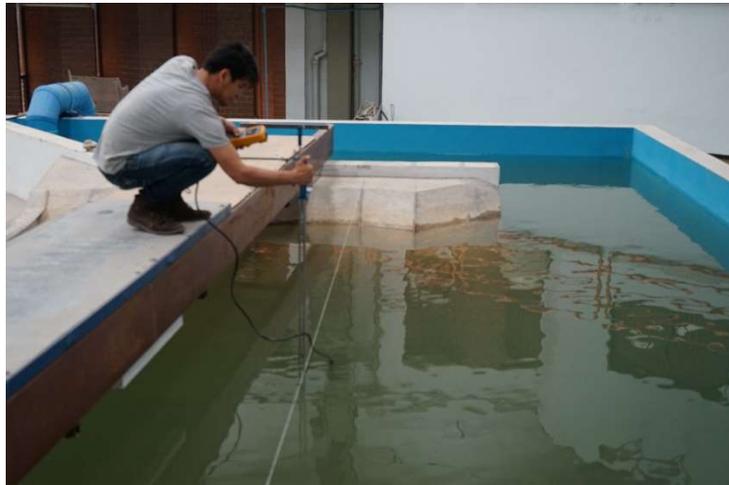
Fotografía. 6. Medición del flujo de aproximación.

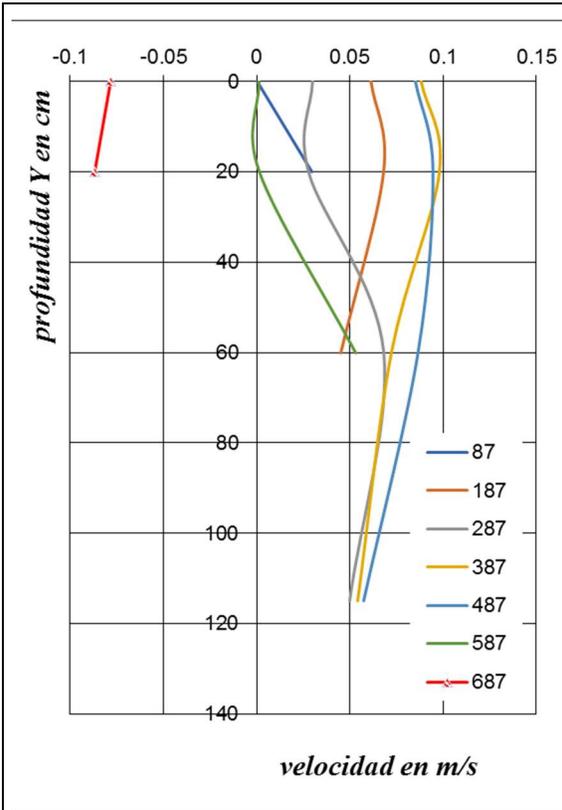
Ilustración 8. Perfil de velocidades verticales sobre la sección 1 para el gasto de diseño. La gráfica 87 cm corresponde a la margen izquierda y el 687 cm a la margen derecha.

Sección 1. Se aprecian velocidades negativas (sentido opuesto del flujo general) superficiales y a 20 cm de profundidad en la margen derecha, sin embargo, para profundidades de 60 y 115 el perfil de velocidades es afectado por la topografía con todas las velocidades positivas (en el mismo sentido del flujo general). Este mismo comportamiento se observa en el modelo físico, donde se forma un flujo de recirculación en la margen derecha.

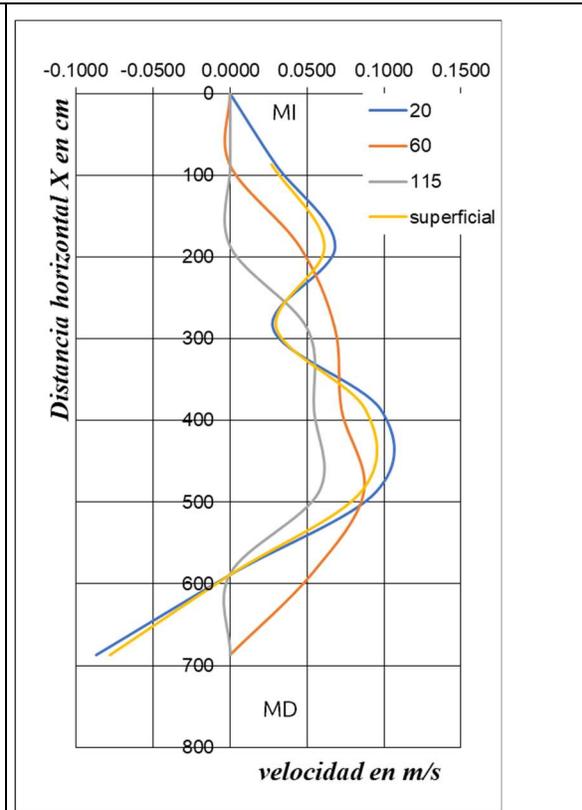
Ilustración 9. Gráfica de velocidades en la proyección horizontal de la sección 1 para el gasto de diseño, a 20, 60 y 115 cm de profundidad.

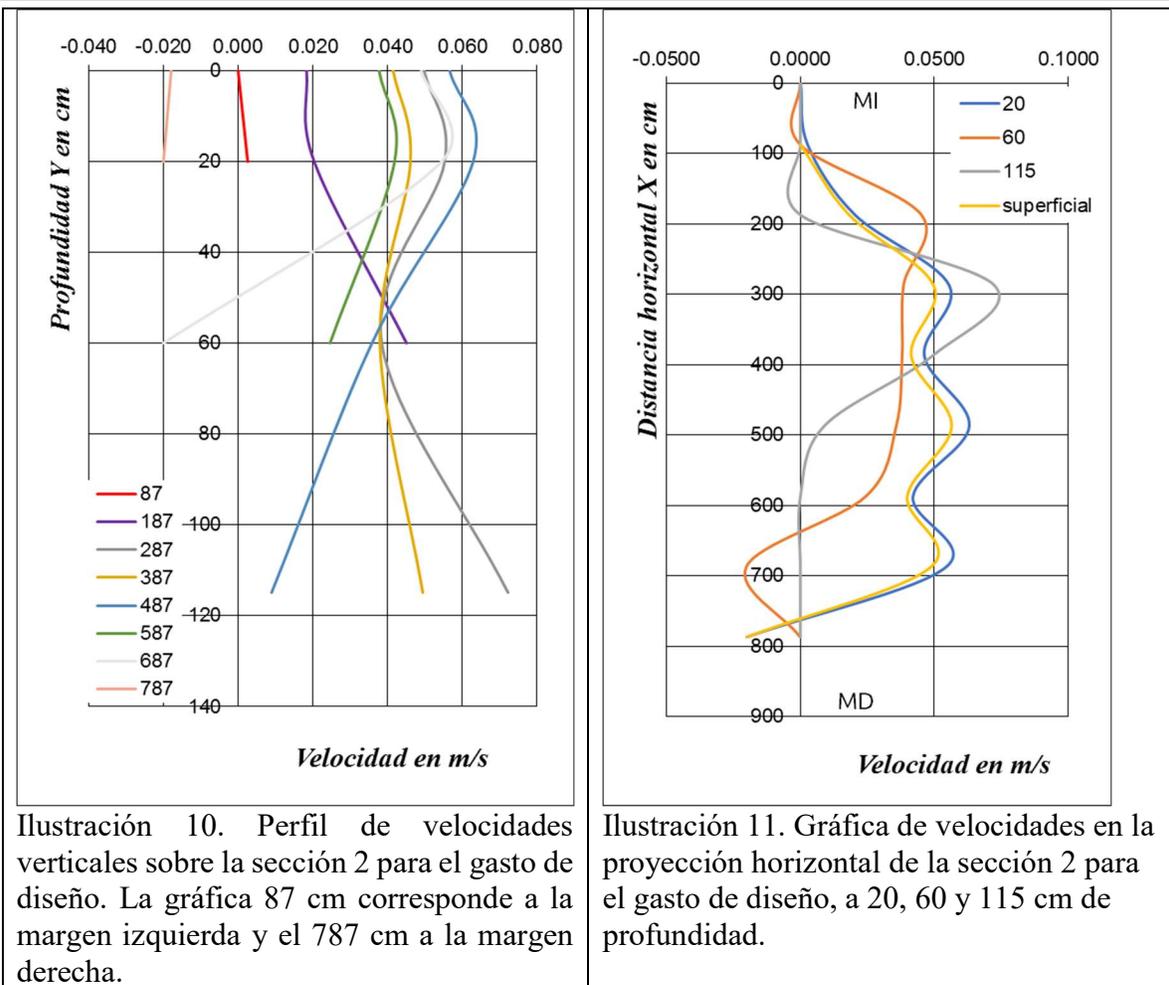
Sección 2. Se aprecian velocidades negativas (sentido opuesto del flujo general) superficiales, a 20 y a 60 cm de profundidad en la margen derecha, sin embargo, para profundidades de 115 el perfil de velocidades es afectado por la topografía con todas las velocidades positivas (en el mismo sentido del flujo general). Este mismo comportamiento se observa en el modelo físico, donde se forma un flujo de recirculación en la margen derecha.

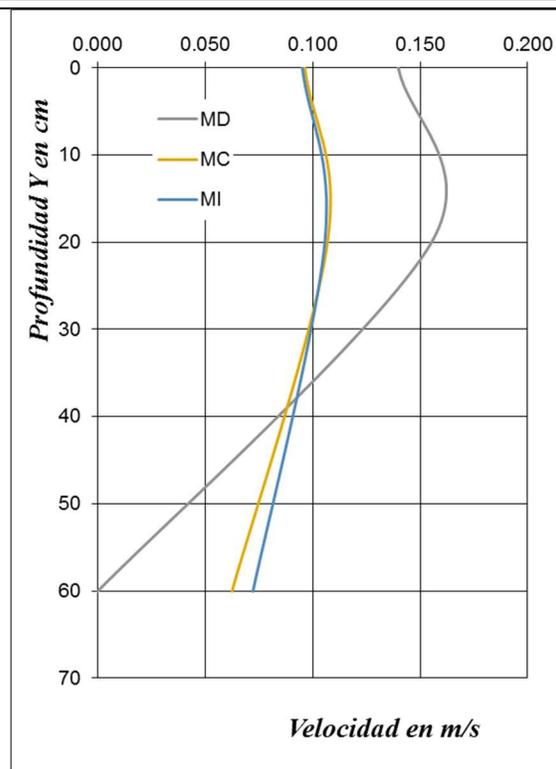
Sección 3. No se aprecian velocidades negativas (sentido opuesto del flujo general). En la margen derecha, a 60 cm de profundidad la velocidad es prácticamente nula, lo que indica que el flujo se estanca. Este mismo comportamiento se observa en el modelo físico, mediante un trazador de color. Lo anterior acelera el flujo superficial en la llegada al cimacio.

Ilustración 12. Perfil de velocidades verticales sobre la sección 3. La gráfica MI corresponde a la margen izquierda y MD a la margen derecha.

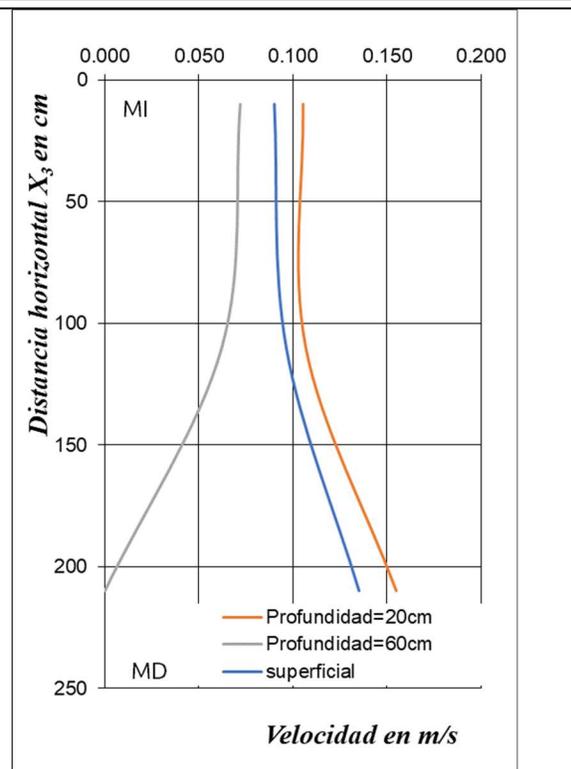
Ilustración 13. Gráfica de velocidades en la proyección horizontal de la sección 3, a 20 y 60 cm de profundidad.

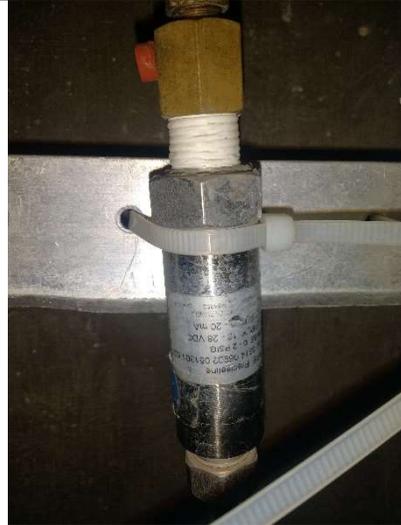
Fotografía. 7. Celda de presión Keller Preciseline.

Para estas pruebas se utilizaron celdas de presión de alta precisión marca Keller Preciseline rango de 0 a 2PSIG/4-20mA+RS485/op02/0.1% error total en todo el rango.

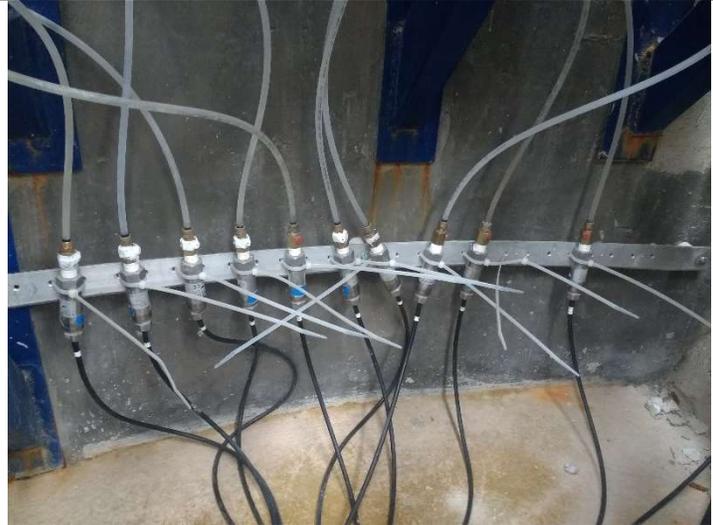
Fotografía. 8. Arreglo de las celdas de presión.

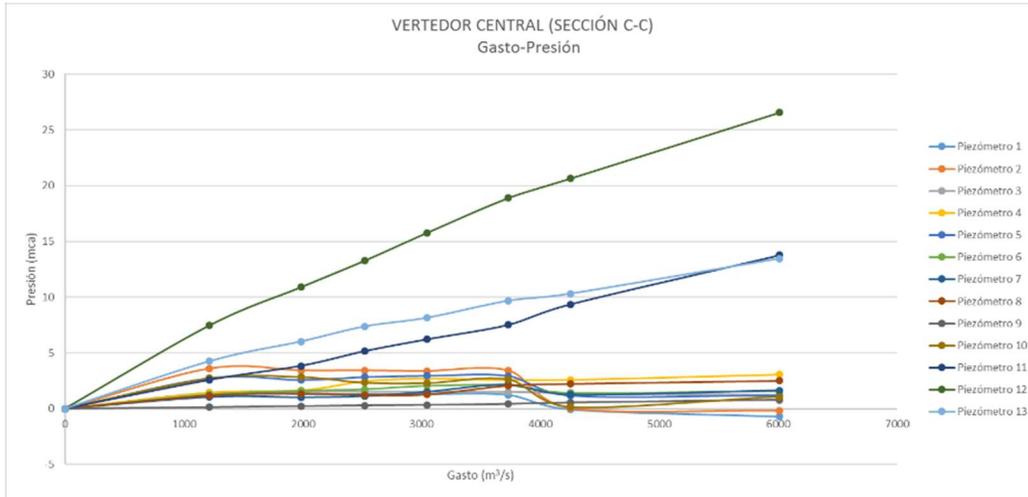
Ilustración 14. Resultados de presiones medidas en la sección C-C, en el eje del vertedor central. Magnitud de prototipo.

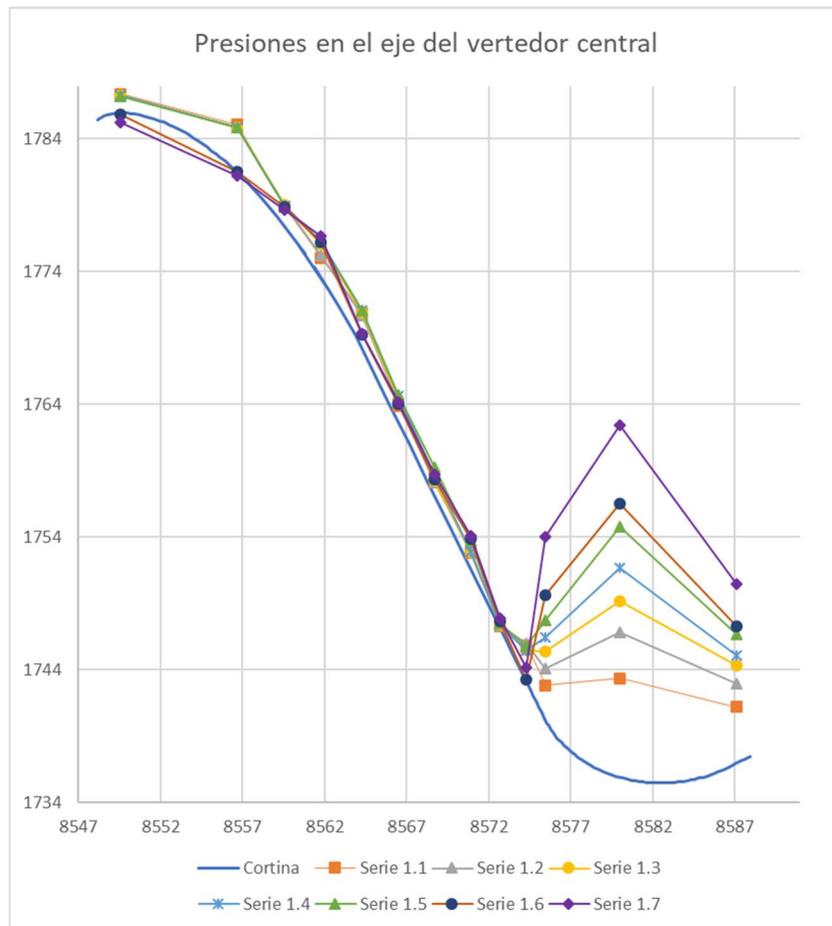
Ilustración 15. Perfil de resultados de presiones medidas en la sección C-C, en el eje del vertedor central. Magnitud de prototipo.

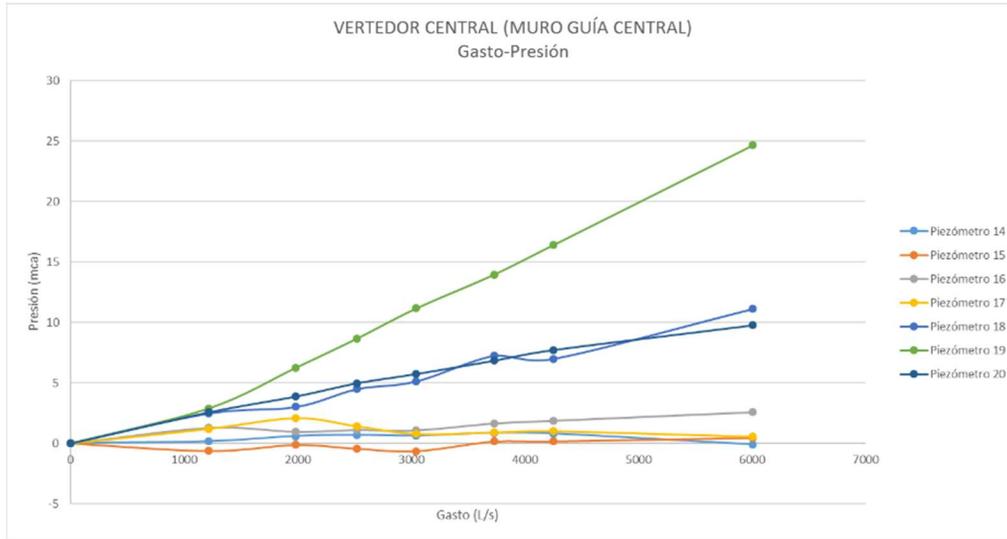
Ilustración 16. Resultados de presiones medidas en la sección A-A, en el muro guía del vertedor central. Magnitud de prototipo.

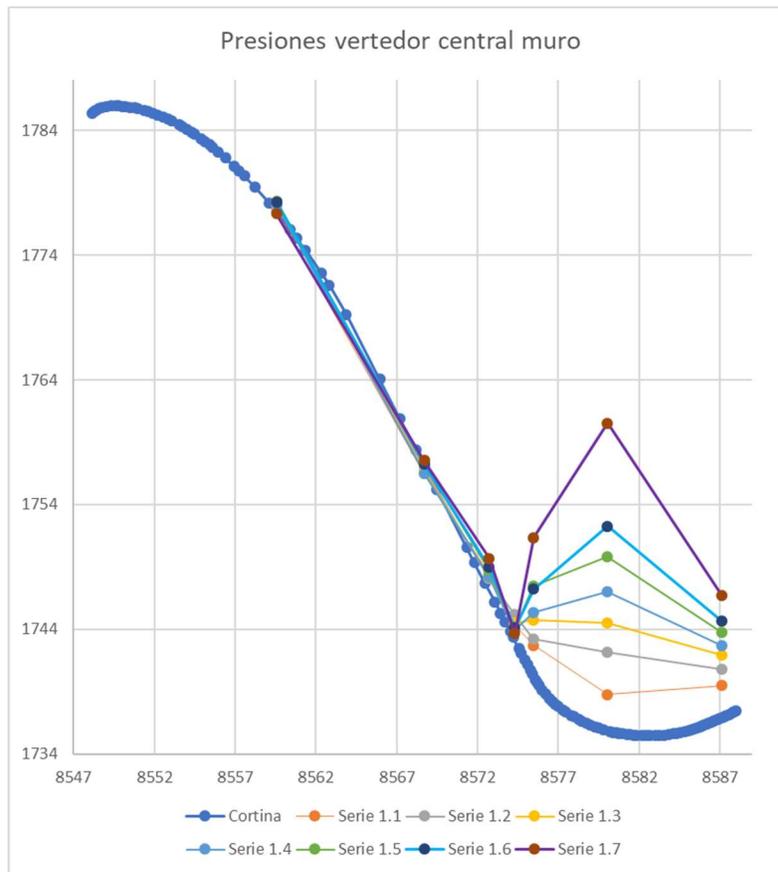
Ilustración 17. Perfil de resultados de presiones medidas en la sección A-A, en el muro guía del vertedor central. Magnitud de prototipo.

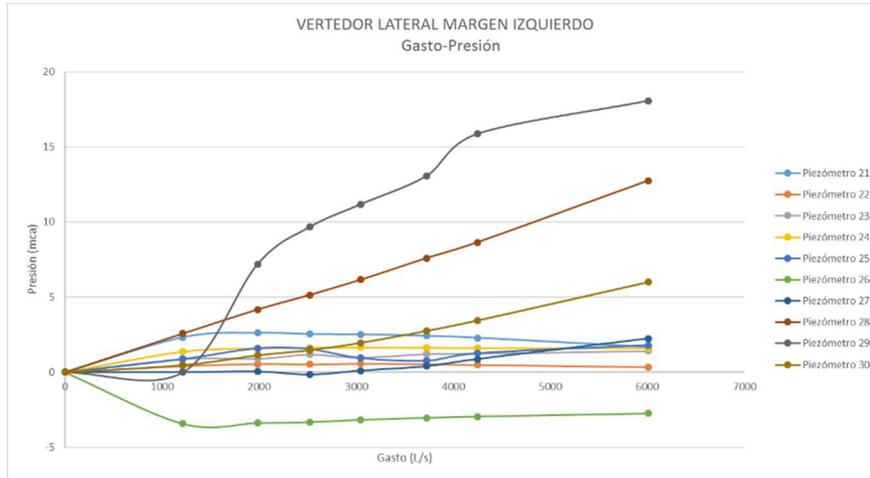
Ilustración 18. Resultados de presiones medidas en la sección B-B, en el eje del vertedor de la margen izquierda. Magnitud de prototipo

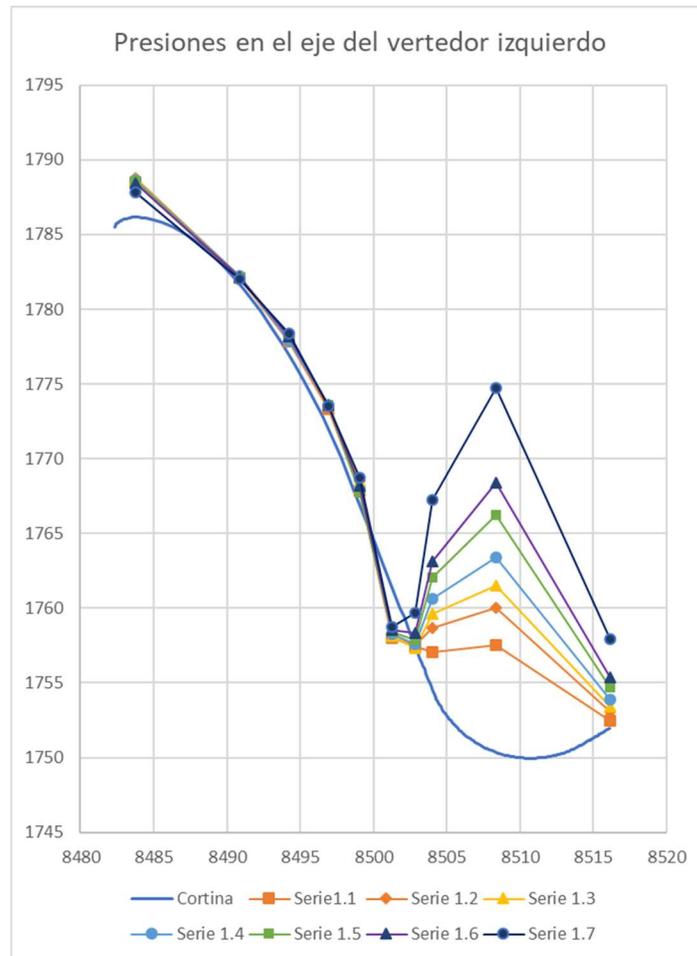
Ilustración 19. Perfil de resultados de presiones medidas en la sección B-B, en el eje del vertedor de la margen izquierda. Magnitud de prototipo.

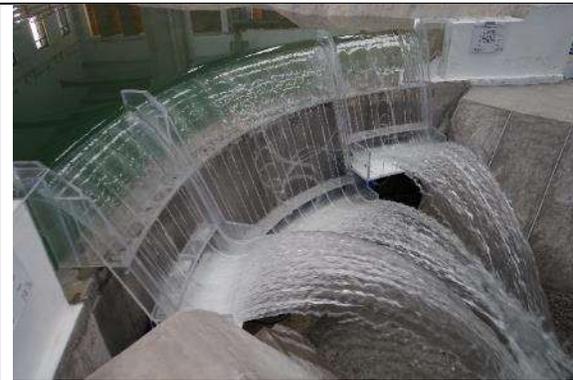
Fotografía. 9. La aproximación del flujo del vaso se aprecia en forma uniforme, sin vorticidad apreciable ni velocidades excesivas. Q=1,215m³/s
