ENERGÍAS LIMPIAS DEL YAGUALA, S. A. de C. V.
INSTITUTO MEXICANO DE TECNOLOGÍA DEL AGUA
COORDINACIÓN DE HIDRÁULICA.
SUBCOORDINACIÓN DE OBRAS Y EQUIPOS HIDRÁULICOS
CLAVE IMTA: HC1719.4

"ESTUDIO EN MODELO FÍSICO DEL FUNCIONAMIENTO HIDRÁULICO DE LA OBRA DE EXCEDENCIA DEL PROYECTO HIDROELÉCTRICO ARENAL ETAPA I-II."

INFORME FINAL

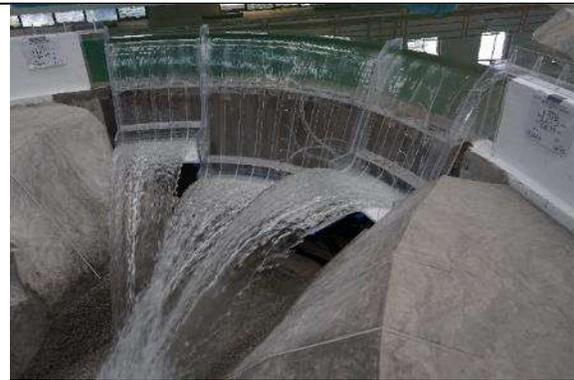
Fotografía. 10. Se observan perturbaciones superficiales pequeñas debidas a la contracción del flujo por la geometría circular del eje de la cresta. Q=1,215m³/s

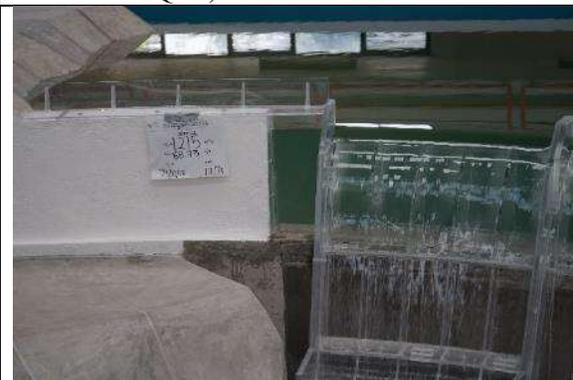
Fotografía. 11. Contracciones más pronunciadas del flujo en el muro de aproximación de la margen derecha. Q=1,215m³/s

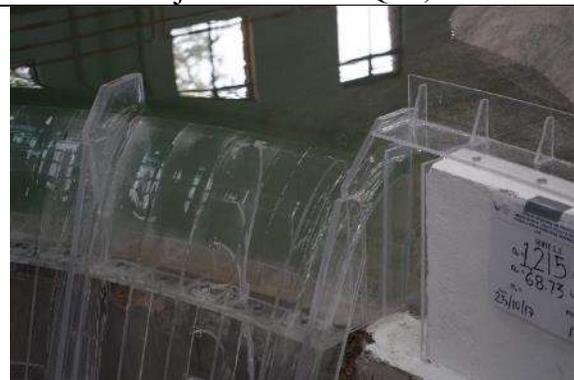
Fotografía. 12. Contracciones más pronunciadas del flujo en el muro de aproximación de la margen izquierda. Q=1,215m³/s

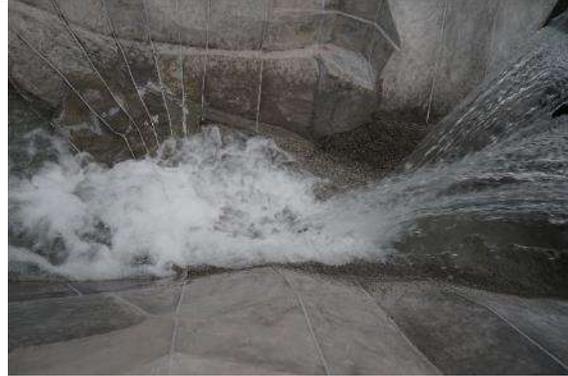
Fotografía. 13. Proyección de los chorros a la salida de los deflectores. Se observa el choque y disipación de energía en forma natural. $Q=1,215\text{m}^3/\text{s}$

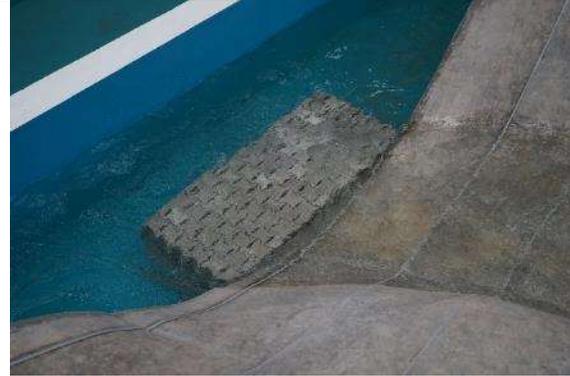
Fotografía. 14. Comportamiento del flujo al final del cauce representado en el modelo. $Q=1,215\text{m}^3/\text{s}$

Las observaciones de la serie 1.1 se apegan a la descripción de las condiciones generales del comportamiento descritas al inicio del capítulo, con pequeñas salpicaduras en el portal de la ventana de operación 1.

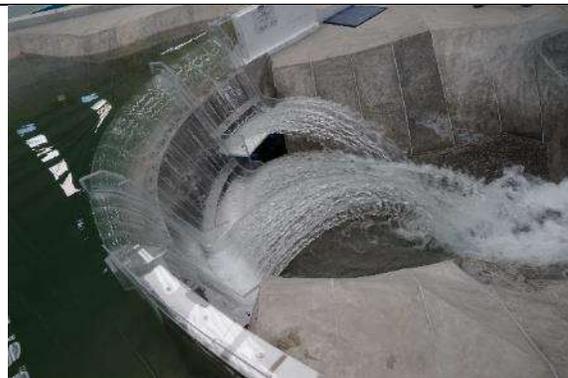
Fotografía. 15. La aproximación del flujo del vaso se aprecia en forma uniforme, sin vorticidad apreciable ni velocidades excesivas. $Q=1,985\text{m}^3/\text{s}$

Las observaciones de la serie 1.2 se apegan a la descripción de las condiciones generales del comportamiento descritas al inicio del capítulo, como se muestra en las fotografías 15 a la 20. El punto de inyección se encuentra prácticamente en la sección de tangencia entre la rápida y las cubetas deflectoras

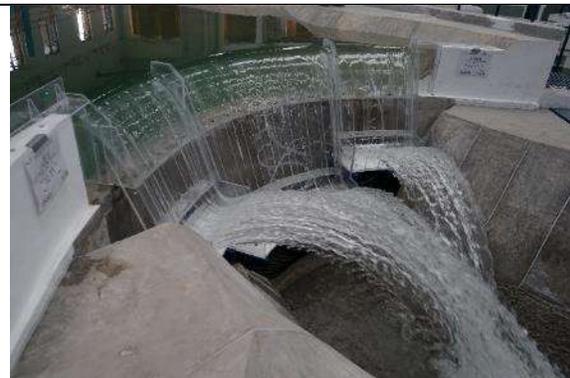
Fotografía. 16. Se observan perturbaciones superficiales pequeñas debidas a la contracción del flujo por la geometría circular del eje de la cresta. $Q=1,985\text{m}^3/\text{s}$

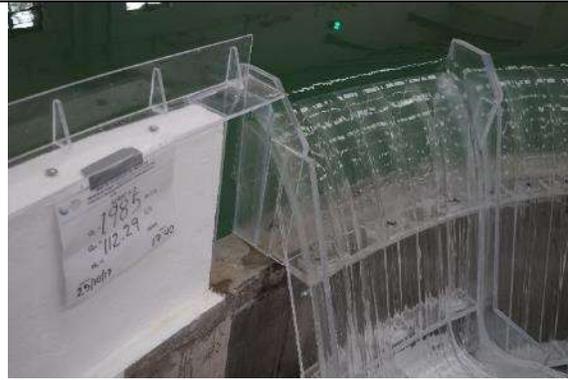
Fotografía. 17. Contracciones más pronunciadas del flujo en el muro de aproximación de la margen derecha. $Q=1,985\text{m}^3/\text{s}$

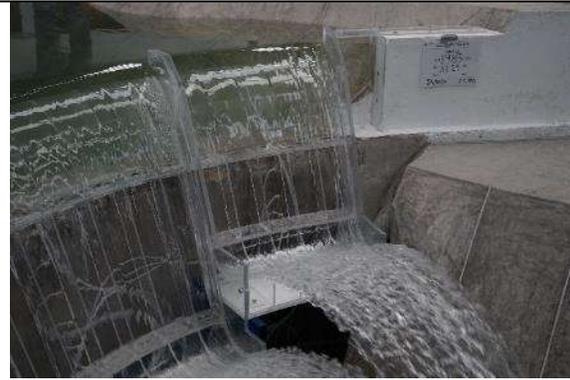
Fotografía. 18. Contracciones más pronunciadas del flujo en el muro de aproximación de la margen izquierda. $Q=1,985\text{m}^3/\text{s}$

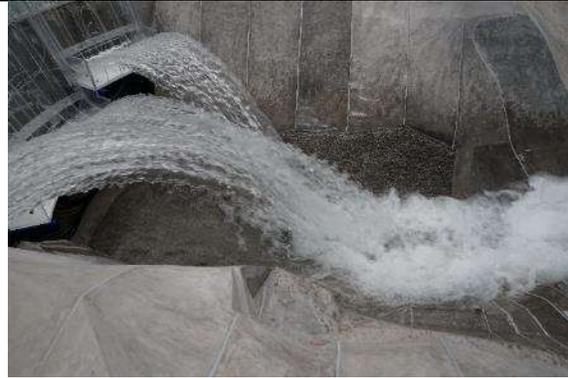
Fotografía. 19. Proyección de los chorros a la salida de los deflectores. Se observa el choque y disipación de energía en forma natural. $Q=1,985\text{m}^3/\text{s}$

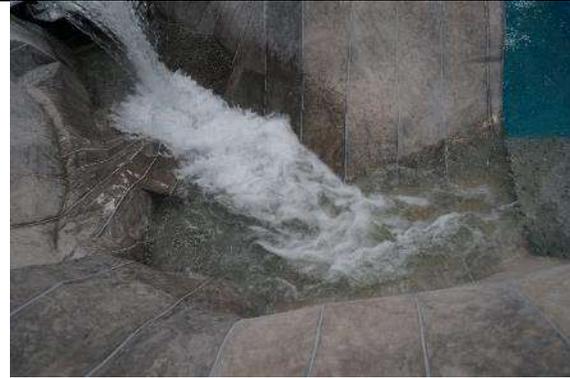
Fotografía. 20. Comportamiento del flujo al final del cauce representado en el modelo. $Q=1,985\text{m}^3/\text{s}$. Se simula la disipación de energía en el cauce.

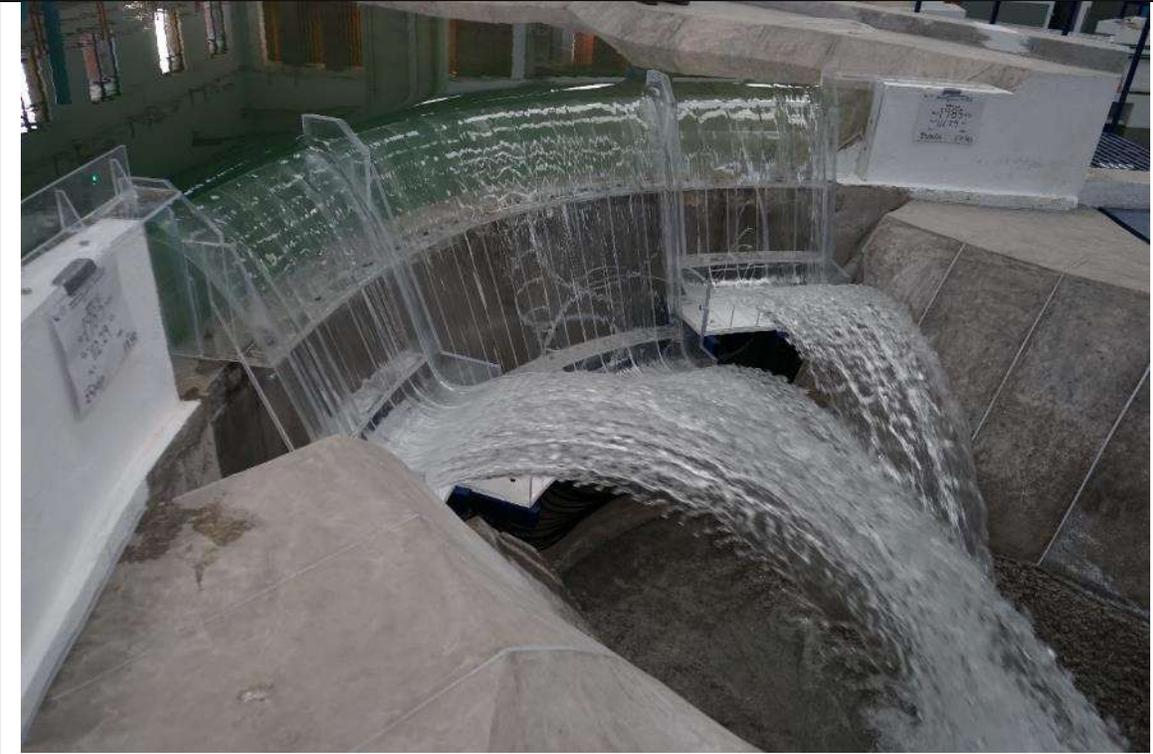
Fotografía. 21. La aproximación del flujo del vaso se aprecia en forma uniforme, sin vorticidad apreciable ni velocidades excesivas. Se observan perturbaciones superficiales pequeñas debidas a la contracción del flujo por la geometría circular del eje de la cresta. $Q=3,730\text{m}^3/\text{s}$

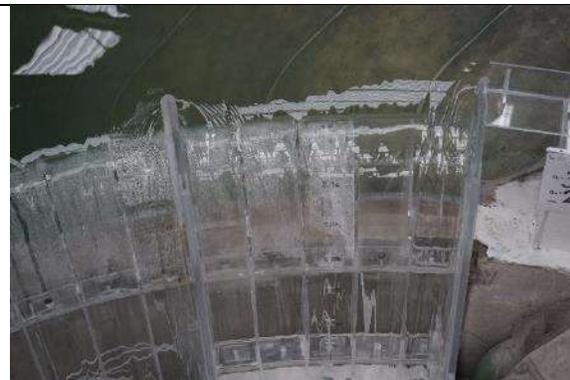
Fotografía. 23. Se incrementan las contracciones del flujo en el muro de aproximación de la margen izquierda. $Q=3,730\text{m}^3/\text{s}$

Las observaciones de la serie 1.5 se apegan a la descripción de las condiciones generales del comportamiento descritas al inicio del capítulo, como se muestra en las fotografías 21 a la 25, excepto que no se observa la intrusión de aire al flujo al deflector.

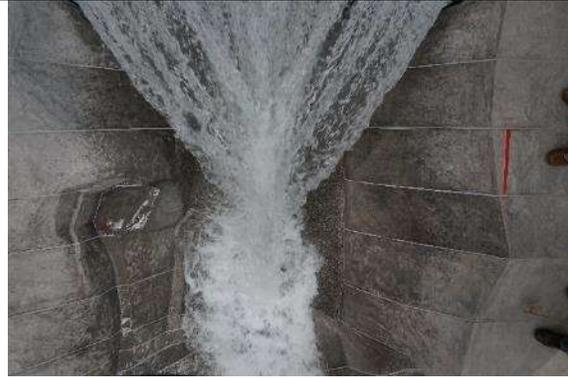
Fotografía. 24. Proyección de los chorros a la salida de los deflectores. Se observa el choque y disipación de energía en forma natural. $Q=3,730\text{m}^3/\text{s}$

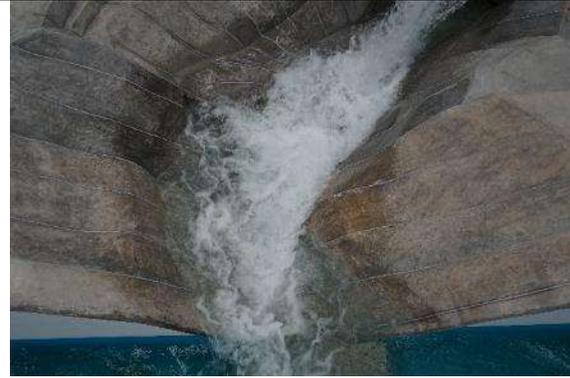
Fotografía. 25. Comportamiento del flujo al final del cauce representado en el modelo. $Q=3,730\text{m}^3/\text{s}$. La perturbación alcanza la sección final del cauce en el modelo.

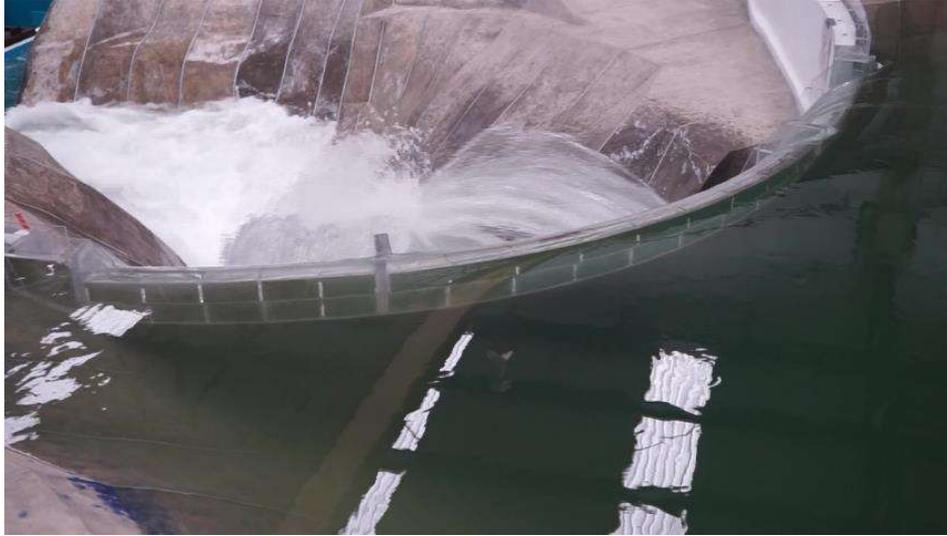
Fotografía. 26. La aproximación del flujo del vaso se aprecia en forma uniforme, sin vorticidad apreciable ni velocidades excesivas. Se observan perturbaciones superficiales pequeñas debidas a la contracción del flujo por la geometría circular del eje de la cresta. $Q=6,010\text{m}^3/\text{s}$

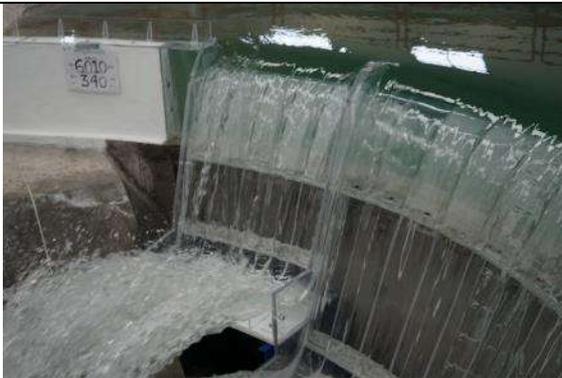
Fotografía. 27. Se incrementan las contracciones del flujo en el muro de aproximación de la margen derecha. $Q=6,010\text{m}^3/\text{s}$

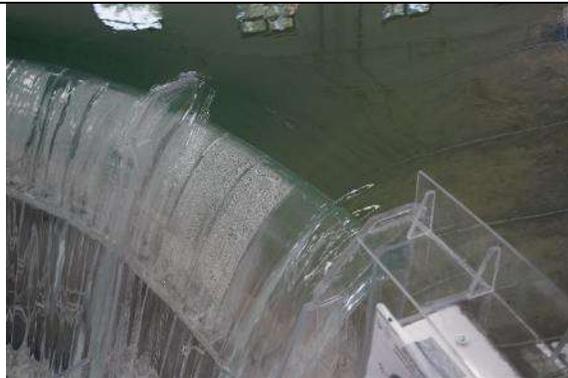
Fotografía. 28. Se incrementan las contracciones del flujo en el muro de aproximación de la margen izquierda. $Q=6,010\text{m}^3/\text{s}$

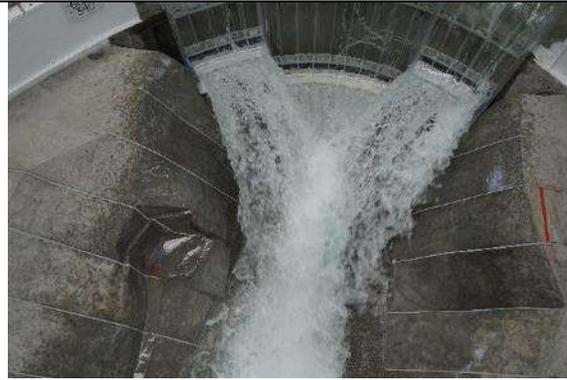
Fotografía. 29. Proyección de los chorros a la salida de los deflectores. Se observa el choque y disipación de energía en forma natural. $Q=6,010\text{m}^3/\text{s}$

Las perturbaciones de los chorros alcanzan la sección final del cauce representado en el modelo, significado de que no se tiene una disipación completa de la energía residual. Esto podría ocasionar socavación, dependiendo del tipo de suelo existente. Es entonces evidente la necesidad de colocar la ataguía para conformar el cuenco amortiguador. La salpicadura en la plataforma de la ventana 1 se incrementa considerablemente, consecuencia de la perturbación intermitente provocada por la contracción del flujo en los muros de aproximación marginales de los vertedores laterales. Es importante señalar que los gastos unitarios en el cimacio y al final de los saltos de ski son de 37.18 y 56.41 $\text{m}^3/\text{s}/\text{m}$, respectivamente, esto es un índice importante para considerar en el diseño.

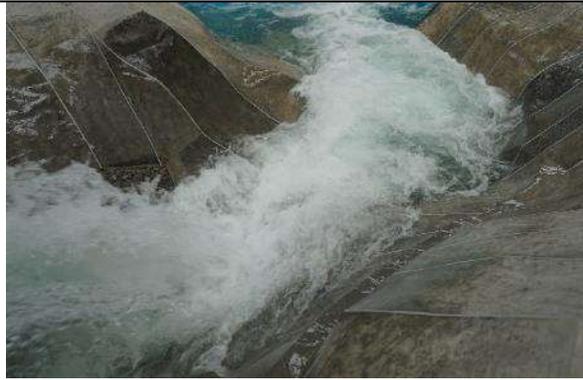
Fotografía. 30. Comportamiento del flujo al final del cauce representado en el modelo. $Q=6,010\text{m}^3/\text{s}$. La perturbación alcanza la sección final del cauce en el modelo.

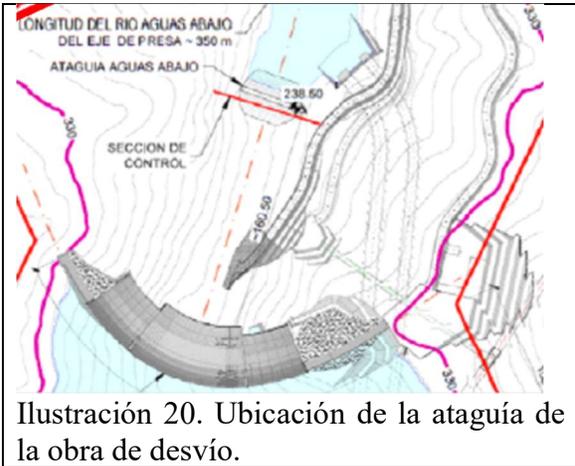
Ilustración 20. Ubicación de la ataguía de la obra de desvío.

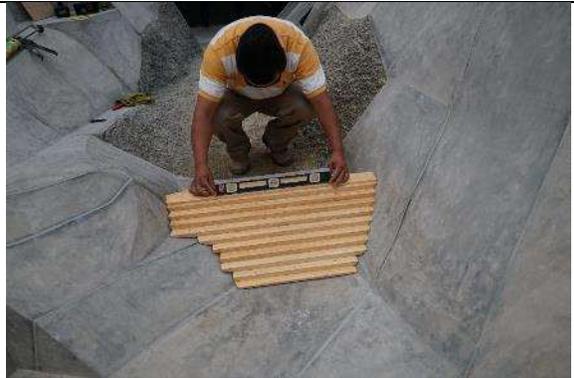
Fotografía. 31. Colocación de la ataguía en el modelo.

Se colocó la ataguía de aguas abajo diseñada como parte de la obra de desvío la cual se pretende aprovechar para formar el cuenco amortiguador. Se formó simulando una sección trapecial escalonada simétrica de 3.15m de ancho en la corona y escalones de 1.75 m de huella por un metro de peralte para taludes de 1.75:1, para una altura total aproximada de 10 metros.

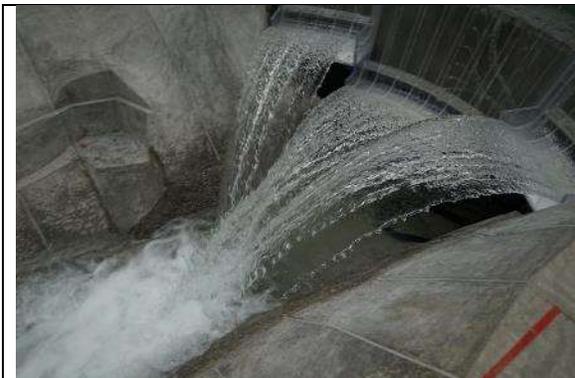
Fotografía. 32. Ingreso de los chorros al cuenco amortiguador. $Q=1,215\text{m}^3/\text{s}$

Se aprecia que los chorros ingresan al cuenco prácticamente al pie de la ataguía, por lo que parte de la energía hidrodinámica del flujo golpea cerca de la estructura.

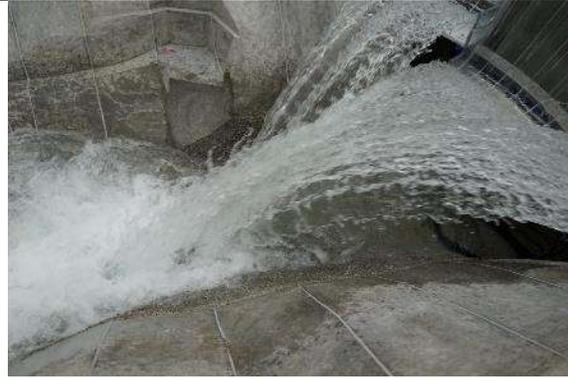
Fotografía. 34 Ingreso de los chorros al cuenco amortiguador. $Q=1,985\text{m}^3/\text{s}$

Se aprecia que los chorros ingresan al cuenco prácticamente al pie de la ataguía, la energía hidrodinámica residual del flujo golpea cerca de la estructura.

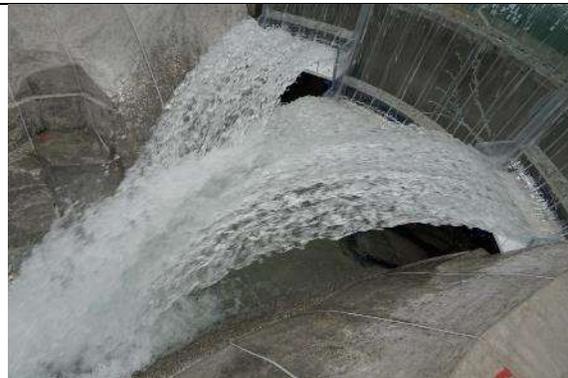
Fotografía. 36. Ingreso de los chorros al cuenco amortiguador. $Q=3,730\text{m}^3/\text{s}$

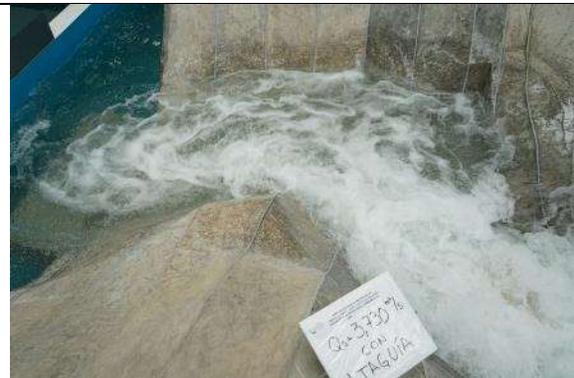
Fotografía. 37. Alcance de los chorros a la cara aguas arriba de la ataguía. $Q=3,730\text{m}^3/\text{s}$

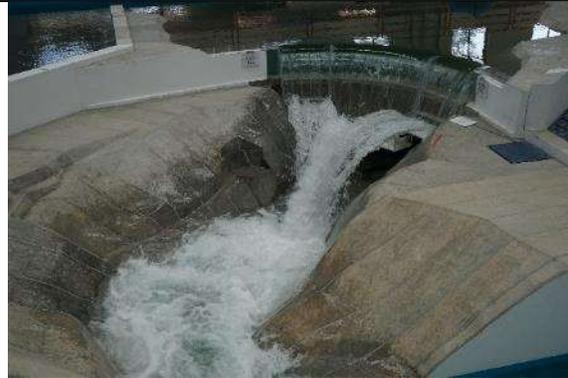
Fotografía. 38. Ingreso de los chorros al cuenco amortiguador. $Q=6,010\text{m}^3/\text{s}$

Las perturbaciones de los chorros rebasan la ataguía y alcanzan la sección final del cauce representado en el modelo, por lo que no se tiene una disipación completa de la energía residual. Esto podría ocasionar socavación, dependiendo del tipo de suelo existente.

Es evidente que el cuenco amortiguador formado con la ataguía no es suficiente para disipar la energía residual. La inundación en la plataforma de la ventana 1 y su camino de acceso se incrementa considerablemente, consecuencia del relamido causado por el impacto de los chorros sobre el agua acumulada en el cuenco.

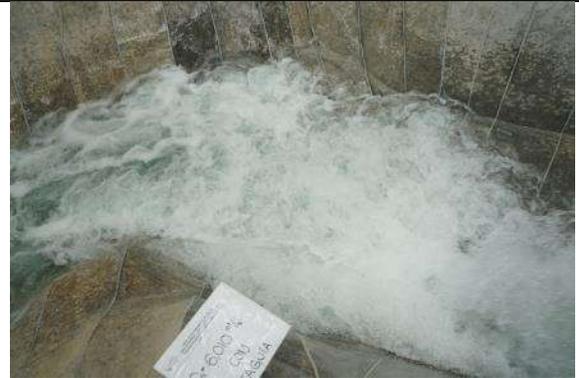
Fotografía. 39. Alcance de los chorros a la cara aguas arriba de la ataguía. $Q=6,010\text{m}^3/\text{s}$

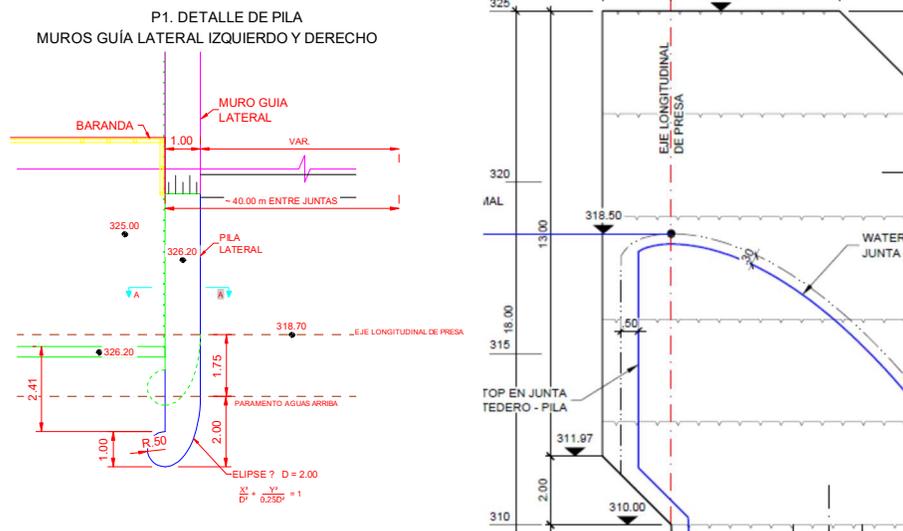
Ilustración 21. Vista en planta y perfil de la geometría de modificación de pilas laterales propuesta. Serie 3.

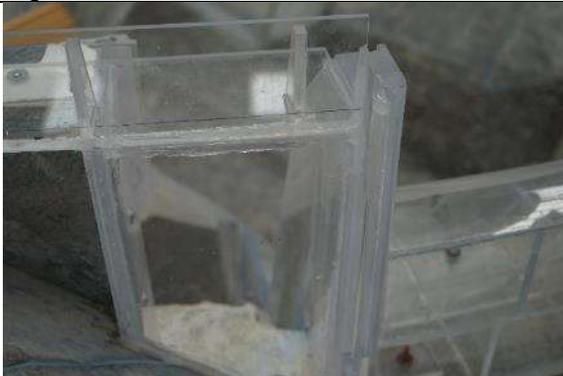
Fotografía. 40. Pila colocada en la margen izquierda para la serie 3.

Se extendieron las pilas laterales 1.75m en forma recta manteniendo la misma forma de la nariz hasta una profundidad de 13m en prototipo, conforme a la elevación y geometría original.

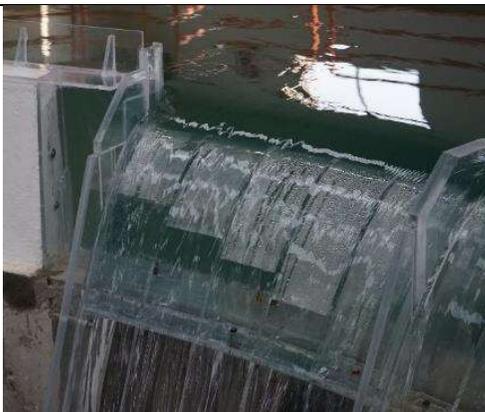
Fotografía. 42. Funcionamiento hidráulico de la pila margen derecha para un gasto asociado a un período de retorno de 50 años

En ambas márgenes se observa separación importante de flujo para el gasto de diseño ($T_r=1000$ años), lo cual provoca salpicaduras serias en la ventana 1 y su camino de acceso. Para períodos de retorno menores la contracción y sus efectos se reducen.

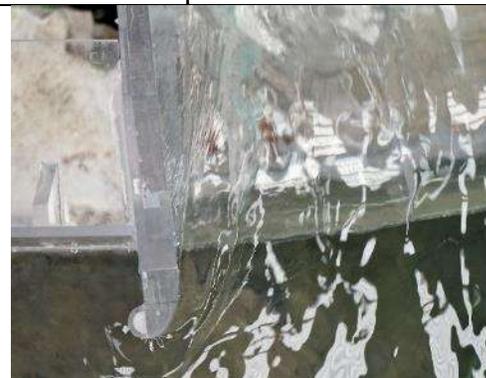
Fotografía. 43. Funcionamiento hidráulico de la pila margen izquierda para un gasto asociado a un período de retorno de 1000 años

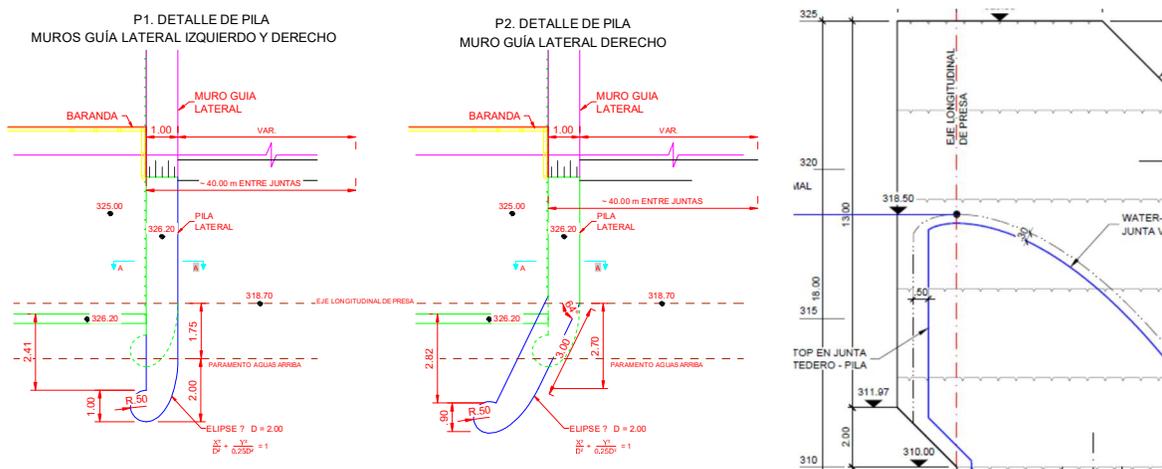
Ilustración 22. Vista en planta y perfil de la geometría de modificación de pilas laterales propuesta para la serie 4.

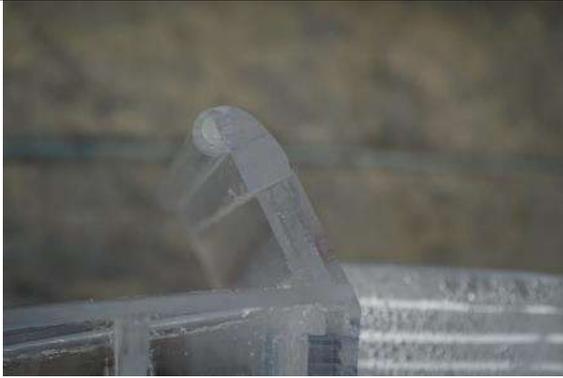
Fotografía. 44. Pila colocada en la margen derecha para la serie 4.

Se extendió la pila de la margen derecha 1.75m en forma recta con un ángulo de aproximación de 64° , manteniendo la misma forma de la nariz hasta una profundidad de 13m en prototipo, conforme a la elevación y geometría original. La propuesta P1 se conservó para la margen izquierda.

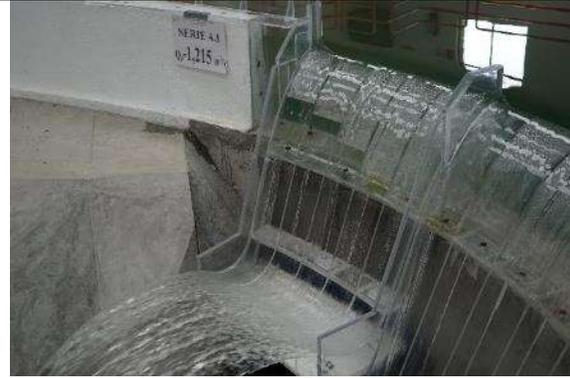
Fotografía. 45. Funcionamiento hidráulico de la pila margen derecha para un gasto asociado a un período de retorno de 2 años

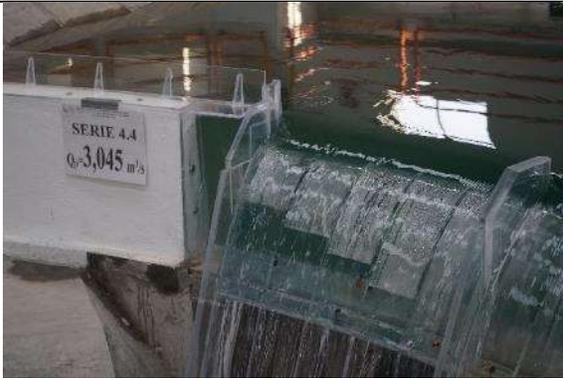
Fotografía. 46. Funcionamiento hidráulico de la pila margen derecha para un gasto asociado a un período de retorno de 20 años

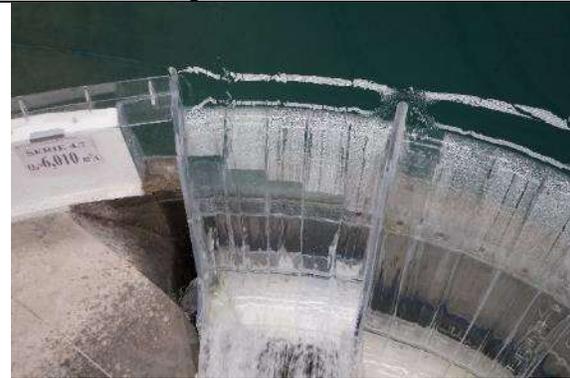
Fotografía. 47. Funcionamiento hidráulico de la pila margen derecha para un gasto asociado a un período de retorno de 1000 años

En ambas márgenes se observa separación importante de flujo para el gasto de diseño ($Tr=1000$ años), lo cual provoca salpicaduras serias en la ventana 1 y su camino de acceso. Para períodos de retorno menores la contracción y sus efectos se reducen.

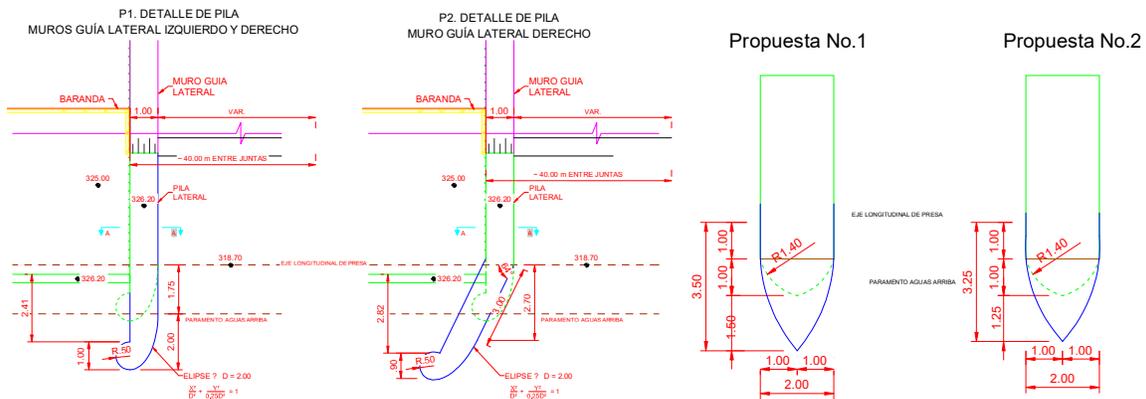
Ilustración 23. Vista en planta de la geometría de modificación de pilas laterales y centrales propuestas para la serie 5.

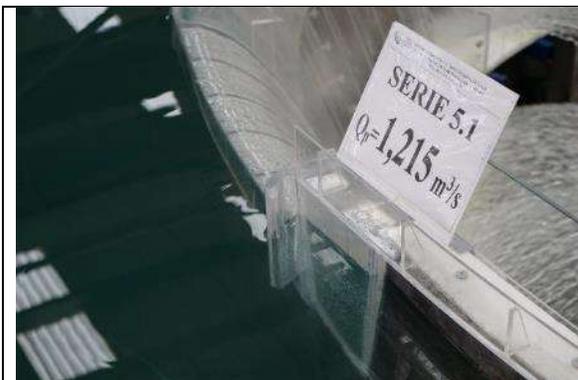
Fotografía. 48. Pila colocada en la margen derecha para la serie 5.

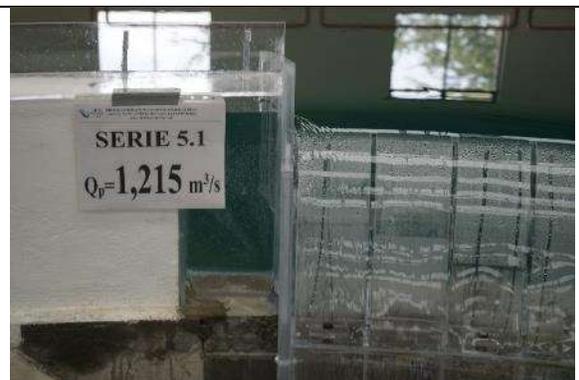
Fotografía. 49. Funcionamiento hidráulico de la pila margen derecha para un gasto asociado a un período de retorno de 2 años

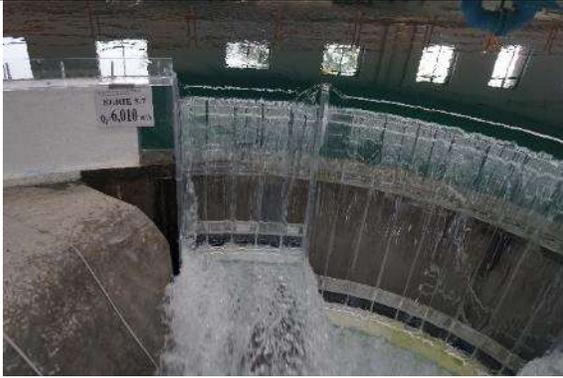
Fotografía. 50. Funcionamiento hidráulico de la pila margen derecha para un gasto asociado a un período de retorno de 1000 años

En ambas márgenes se observa separación importante de flujo para el gasto de diseño ($Tr=1000$ años), lo cual provoca salpicaduras serias en la ventana 1 y su camino de acceso. Para períodos de retorno menores la contracción y sus efectos se reducen.

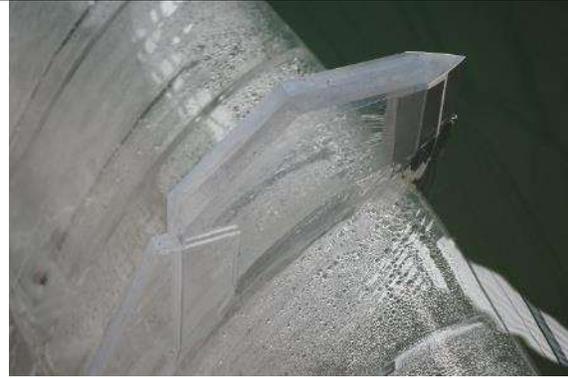
Fotografía. 51. Funcionamiento hidráulico de la pila central P1 para un gasto asociado a un período de retorno de 10 años

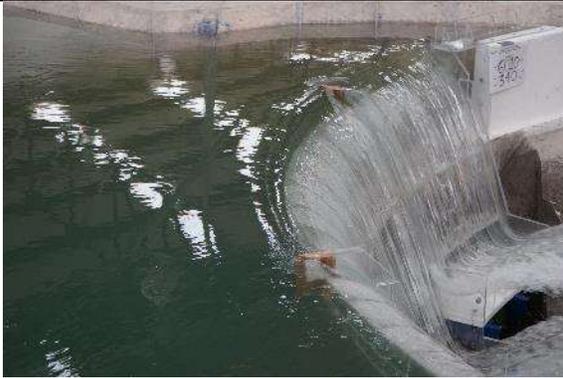
Fotografía. 52. Funcionamiento hidráulico de las pilas centrales P1 y P2 para el gasto de diseño asociado a un período de retorno de 1000 años

La proyección de las pilas centrales más allá del paramento de aguas arriba, produce una estela mayor hacia la margen izquierda, lo anterior debido a que el flujo de llegada sigue una dirección casi tangente a dicho paramento como se muestra en el capítulo de la Fase 1, Serie I. Calibración y Ensayos Preliminares, *Descripción del flujo de aproximación*. Por lo anterior, se propone reducir la longitud de la pila en lo posible. Las propuestas para las pilas centrales 4 y 5 corresponden precisamente a esta idea.

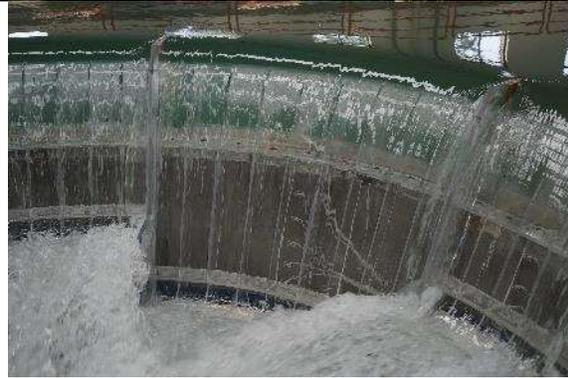
Fotografía. 53. Funcionamiento hidráulico de las pilas centrales P1 y P2 para el gasto de diseño asociado a un período de retorno de 1000 años

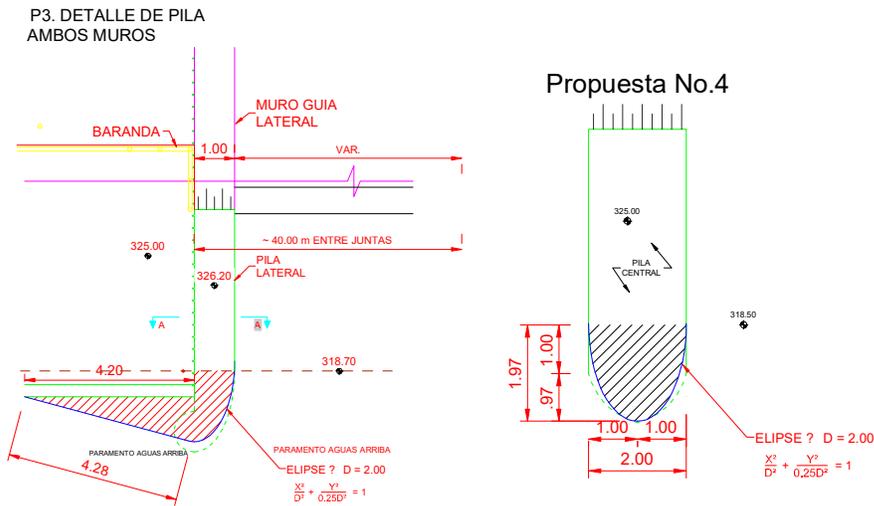
Ilustración 24. Vista en planta de la geometría de modificación de pilas laterales y centrales propuestas para la serie 6.

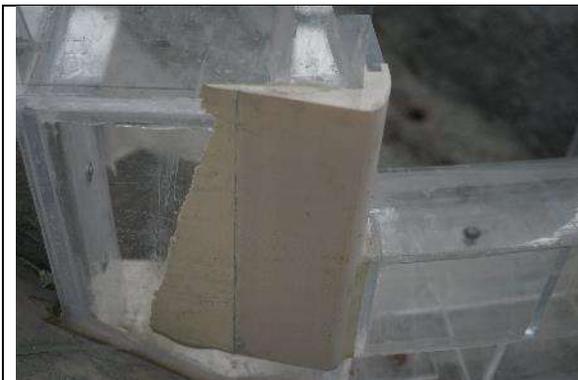
Fotografía. 54. Geometría de Pilas laterales P3 colocada para la serie 6.

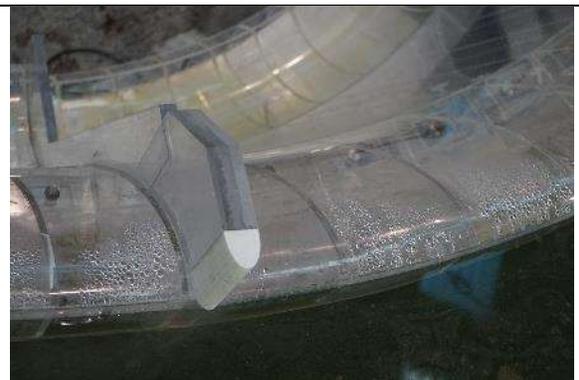
Fotografía. 55. Geometría de Pilas centrales P4 colocada para la serie 6

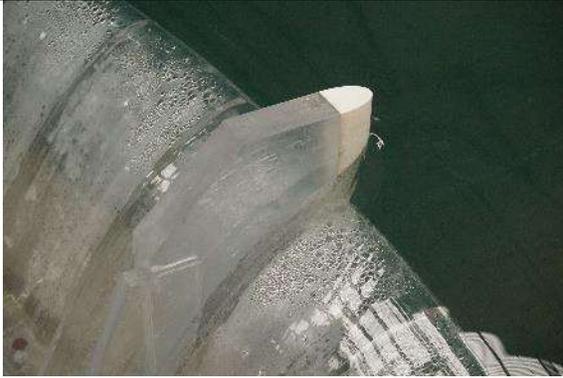
Fotografía. 56. Funcionamiento hidráulico de la pila central P4 para un gasto asociado a un período de retorno de 20 años

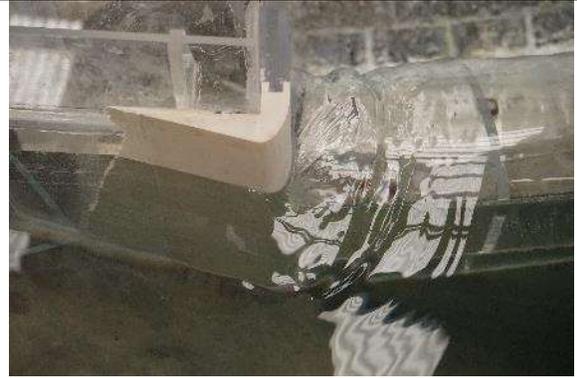
Fotografía. 57. Funcionamiento hidráulico de la pila lateral P3 para un gasto asociado a un período de retorno de 20 años

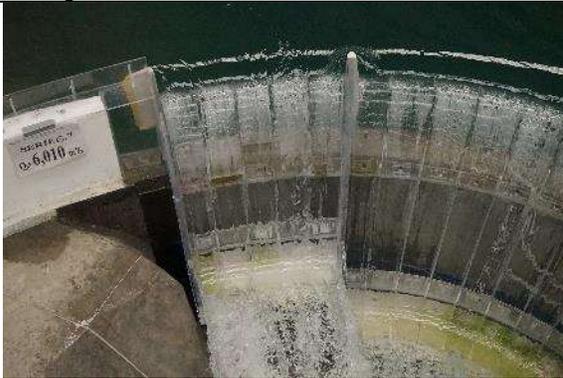
Fotografía. 58. Funcionamiento hidráulico de la pila lateral P3 y central P4, margen derecha para un gasto asociado a un período de retorno de 1000 años

La separación del flujo para el gasto de diseño ($Tr=1000$ años) disminuyen tanto para las pilas laterales y centrales, sin embargo, prevalecen salpicaduras serias en la ventana

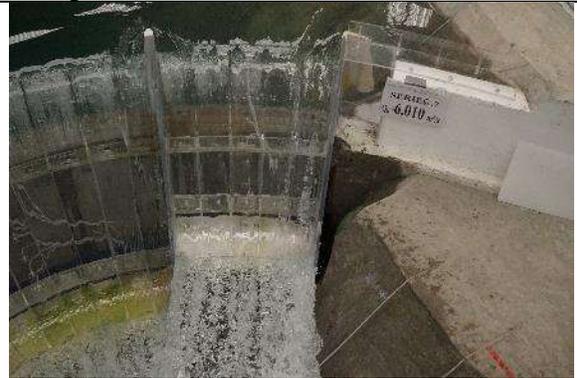
Fotografía. 59. Funcionamiento hidráulico de la pila lateral P3 y central P4, margen izquierda para un gasto asociado a un período de retorno de 1000 años

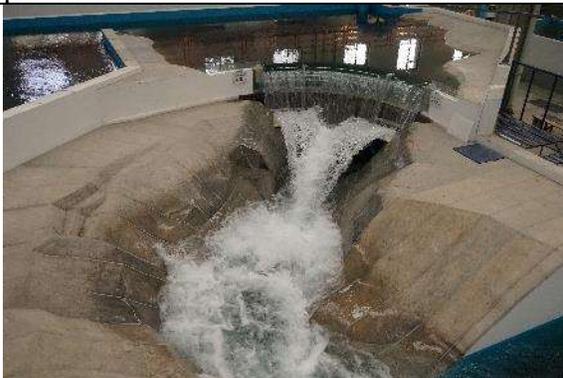
Fotografía. 60. Alcance del agua a la ventana 1 y camino de acceso para un gasto asociado a un período de retorno de 1000 años

Se observan fuertes salpicaduras y alcance del agua a la ventana 1 y su camino de acceso a partir del gasto de 3730 asociado a un período de retorno de 50 años, producido principalmente por el golpe del agua al caer en el cauce.

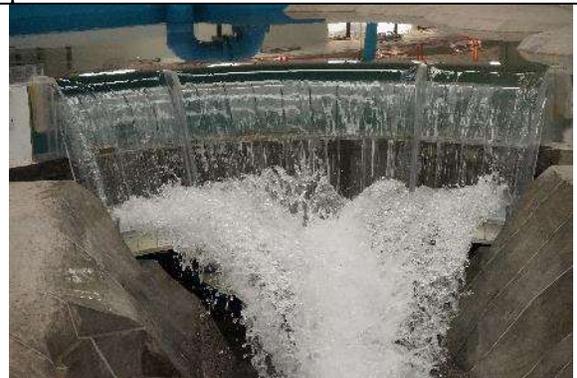
Fotografía. 61. Coque de los chorros en el aire para un gasto asociado a un período de retorno de 1000 años

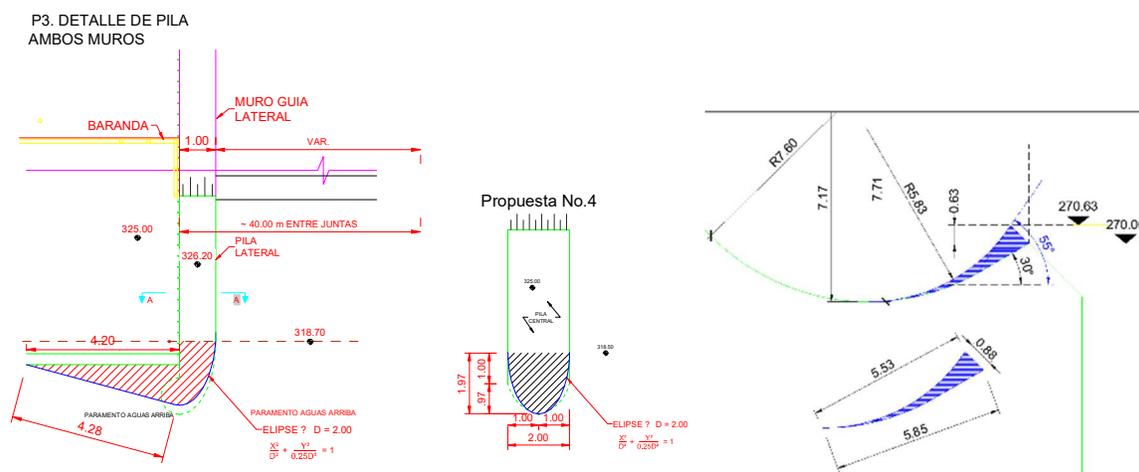
Ilustración 25. Vista en planta de la geometría de modificación de pilas laterales y centrales, y modificación del labio del deflector central propuestas para la serie 7.

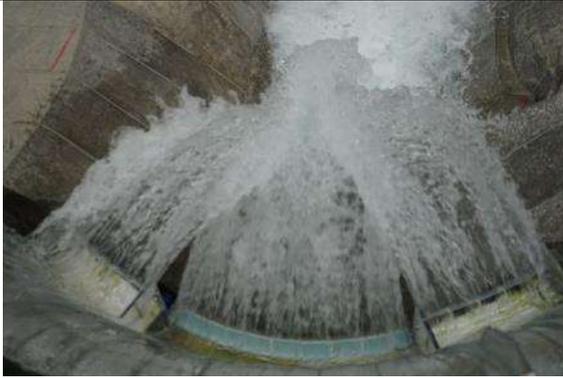
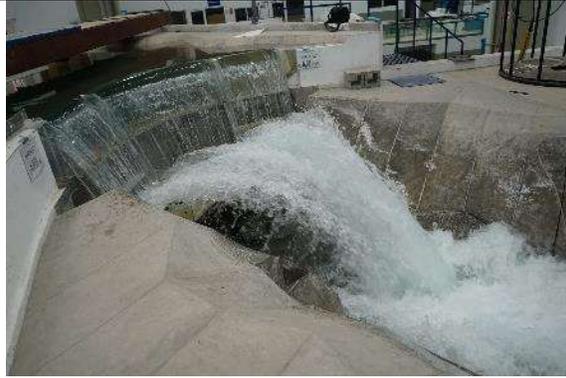
Fotografía. 62. Funcionamiento hidráulico del chorro de despegue para un gasto asociado a un período de retorno de 1000 años

Fotografía. 63. Funcionamiento hidráulico del chorro de despegue para un gasto asociado a un período de retorno de 1000 años.

Se logra hacer que los tres chorros se golpeen en el aire con una importante disipación de energía. Pero la ventana 1 y su camino de acceso continúan siendo alcanzados por el nivel del agua abajo.

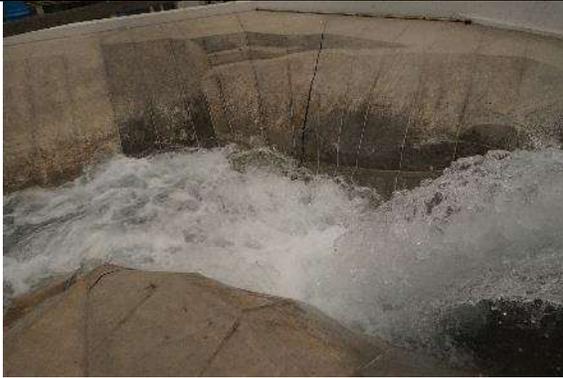
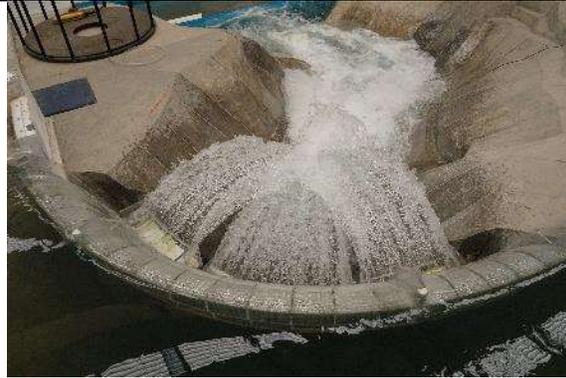
Fotografía. 64. Funcionamiento hidráulico de la caída al cauce del chorro de despegue para un gasto asociado a un período de retorno de 1000 años.

Fotografía. 65. Funcionamiento hidráulico de la caída al cauce del chorro de despegue para un gasto asociado a un período de retorno de 1000 años.

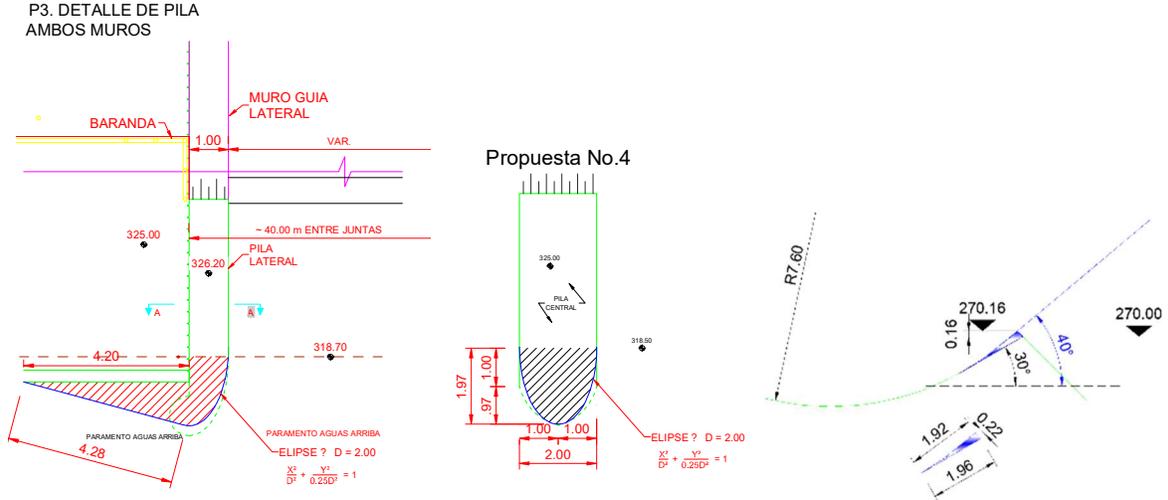
Ilustración 26. Vista en planta de la geometría de modificación de pilas laterales y centrales, y modificación del labio del deflector central propuestas para la serie 8.

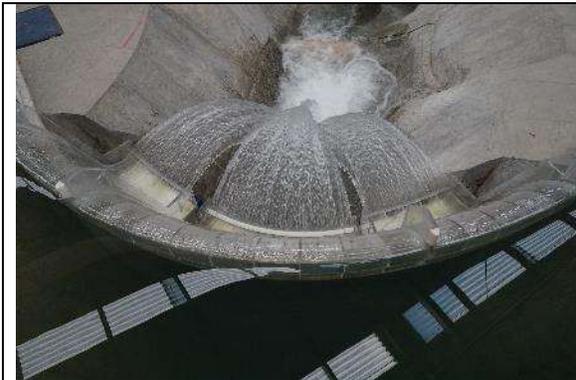
Fotografía. 66. Funcionamiento hidráulico del chorro de despegue para un gasto asociado a un período de retorno de 1000 años

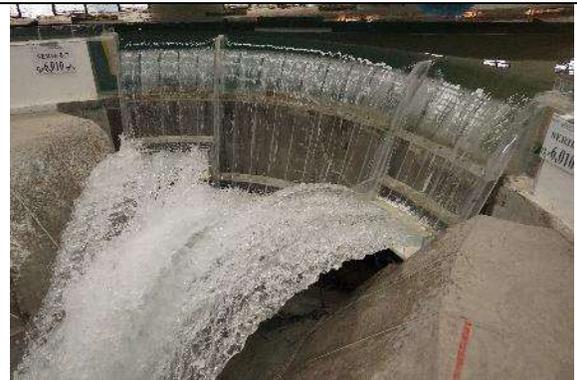
Fotografía. 67. Funcionamiento hidráulico del chorro de despegue para un gasto asociado a un período de retorno de 1000 años.

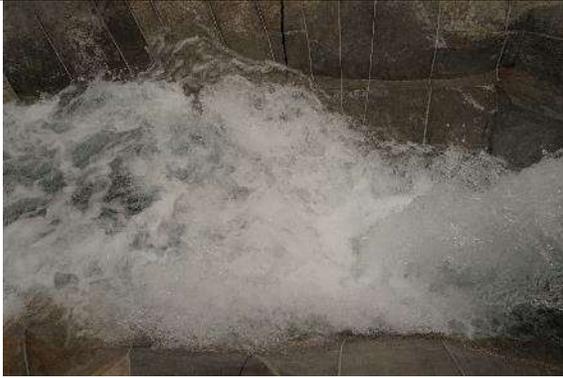
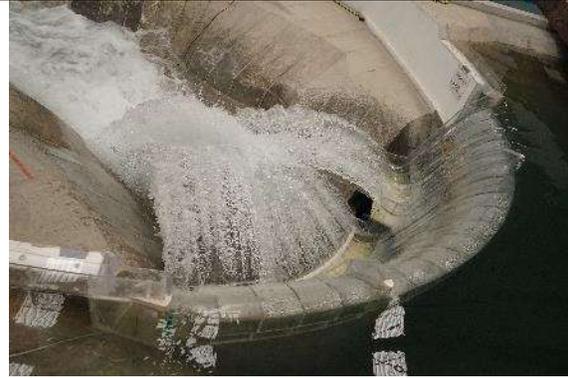
Fotografía. 68. Funcionamiento hidráulico de la caída al cauce del chorro de despegue para un gasto asociado a un período de retorno de 1000 años.

Fotografía. 69. Funcionamiento hidráulico de la caída al cauce del chorro de despegue para un gasto asociado a un período de retorno de 1000 años.

Se reducen las contracciones del flujo en las pilas laterales, pero continua el efecto aguas abajo que produce salpicaduras en la plataforma de la ventana 1. Por lo anterior, se propone la modificación máxima de la geometría de entrada a las pilas laterales nombrada como P5 de la ilustración 3.

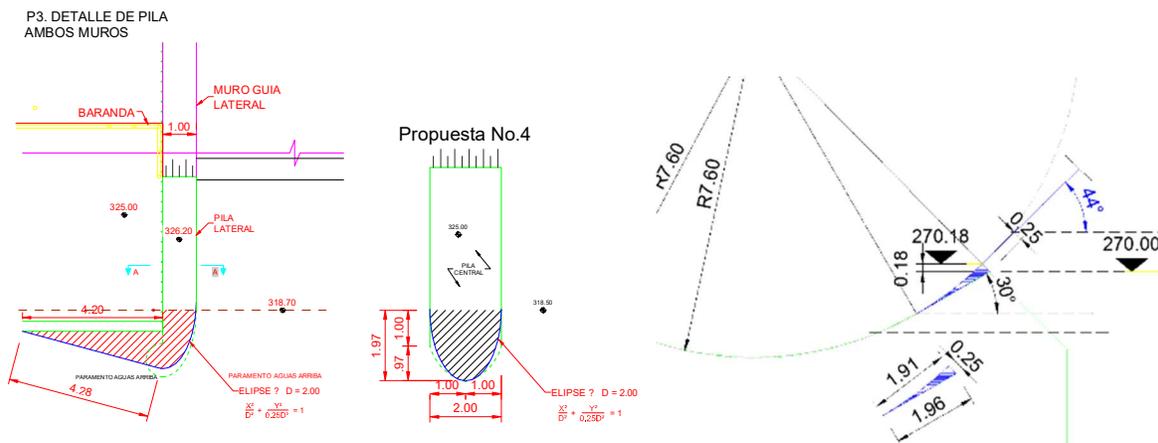
Ilustración 27. Vista en planta de la geometría de modificación de pilas laterales y centrales, y modificación del labio del deflector central propuestas para la serie 8.

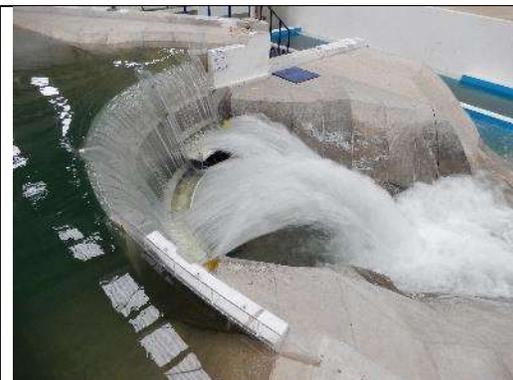
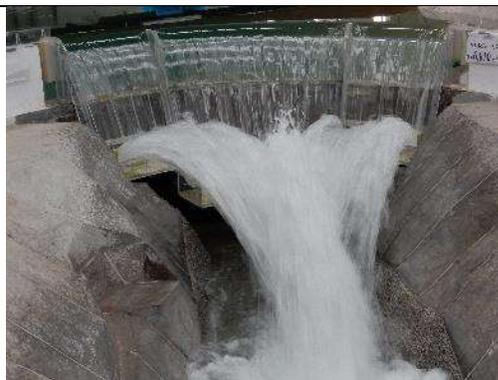
Fotografía. 70. Funcionamiento hidráulico del chorro de despegue para un gasto asociado a un período de retorno de 1000 años

Fotografía. 71. Funcionamiento hidráulico del chorro de despegue para un gasto asociado a un período de retorno de 1000 años.

Se logra hacer que los tres chorros se golpeen en el aire con una importante disipación de energía. Pero la ventana 1 y su camino de acceso continúan siendo alcanzados por el nivel del agua abajo.

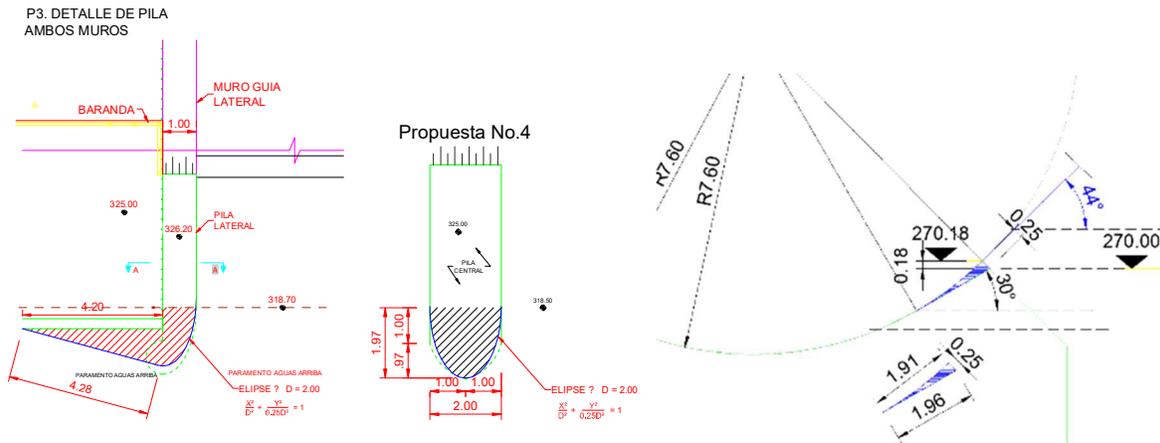
Ilustración 28. Vista en planta de la geometría de modificación de pilas laterales y centrales, y modificación del labio del deflector central propuestas para la serie 8.

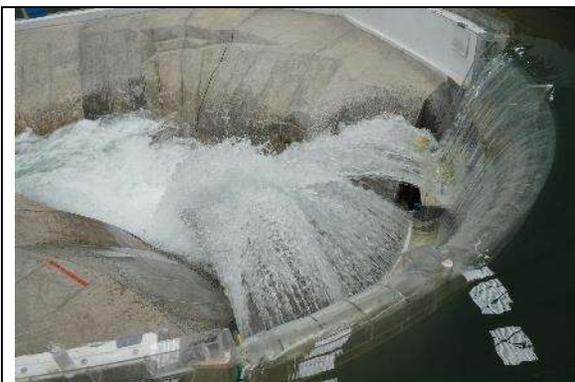
Fotografía. 72. Funcionamiento hidráulico del chorro de despegue para un gasto asociado a un período de retorno de 1000 años

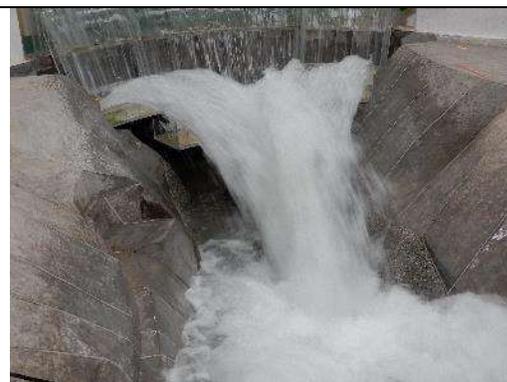
Fotografía. 73. Funcionamiento hidráulico del chorro de despegue para un gasto asociado a un período de retorno de 1000 años.

Se logra hacer que los tres chorros se golpeen en el aire con una importante disipación de energía. Pero la ventana 1 y su camino de acceso continúan siendo alcanzados por el oleaje generado en el cuenco.
