ENERGÍAS LIMPIAS DEL YAGUALA, S. A. de C. V.
INSTITUTO MEXICANO DE TECNOLOGÍA DEL AGUA
COORDINACIÓN DE HIDRÁULICA.
SUBCOORDINACIÓN DE OBRAS Y EQUIPOS HIDRÁULICOS
CLAVE IMTA: HC1719.4

"ESTUDIO EN MODELO FÍSICO DEL FUNCIONAMIENTO HIDRÁULICO DE LA OBRA DE EXCEDENCIA DEL PROYECTO HIDROELÉCTRICO ARENAL ETAPA I-II."

INFORME FINAL

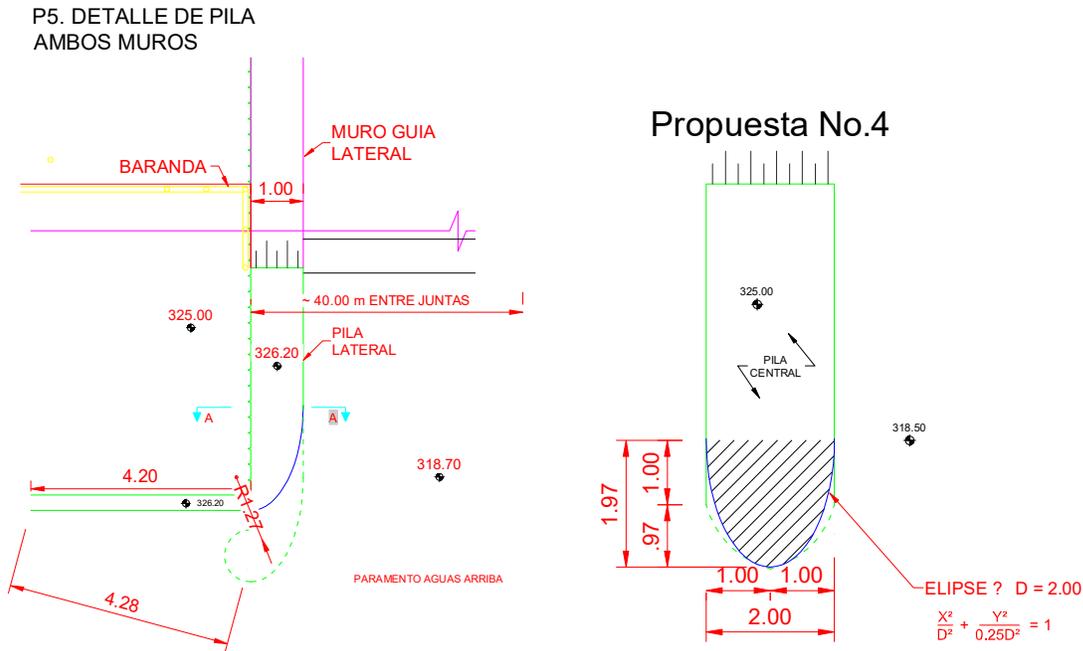
Ilustración 30 Perfil de accesos laterales P5, pilas centrales No. 4.

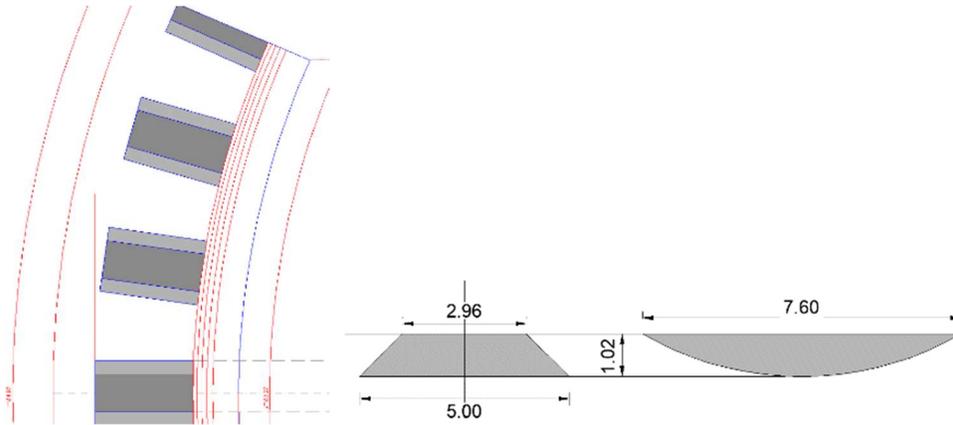
Ilustración 31. Umbrales trapeciales en el deflector central D1.

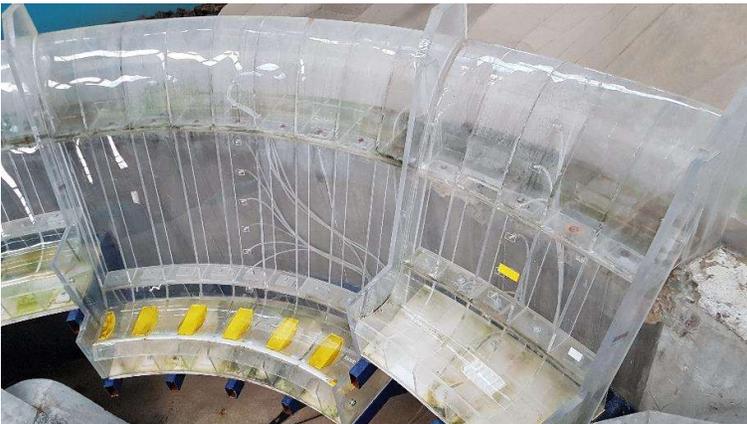
Fotografía. 74. Umbrales trapeciales en el deflector central

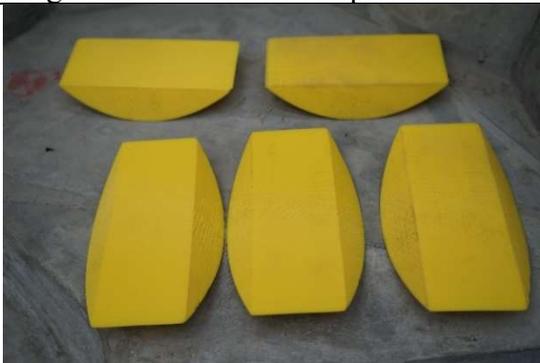
Fotografía. 75 Umbrales trapeciales, cuyas dimensiones se observan en la Ilustración 31.

Con la intención de disipar energía en el deflector central, se probaron umbrales trapeciales colocados en el deflector central, con las dimensiones mostradas en la Ilustración que se muestra a continuación y fotografía 74.

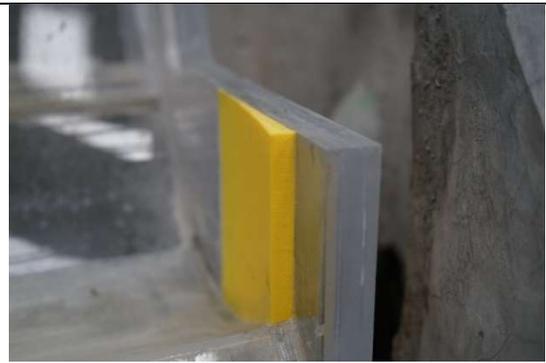
Fotografía. 76 Deflectores verticales colocados en los muros laterales.

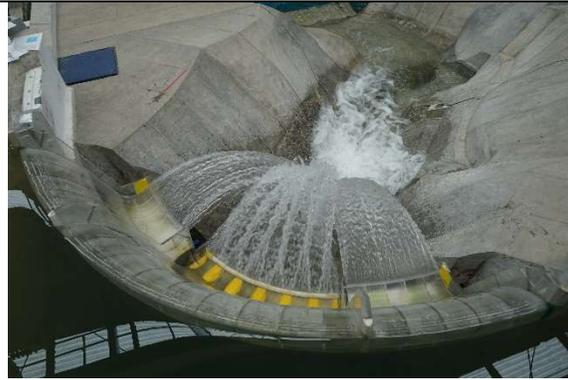
Fotografía. 77. Funcionamiento hidráulico para un gasto de $1,215 \text{ m}^3/\text{s}$ asociado a un periodo de retorno de 2 años.

La modificación de las pilas laterales con la geometría al límite, reduce la separación del flujo en la misma medida, aunque la generación de las perturbaciones se observan aguas arriba del paramento de la cortina, principalmente en el extremo izquierdo, en forma de vórtices que al alcanzar el cimacio se manifiestan con la separación de la lámina vertiente. Sin embargo y de acuerdo a las mediciones de presión en la rápida de esta sección, no se generan presiones negativas importantes. Esta geometría presentó el mejor comportamiento hidráulico en esta zona.

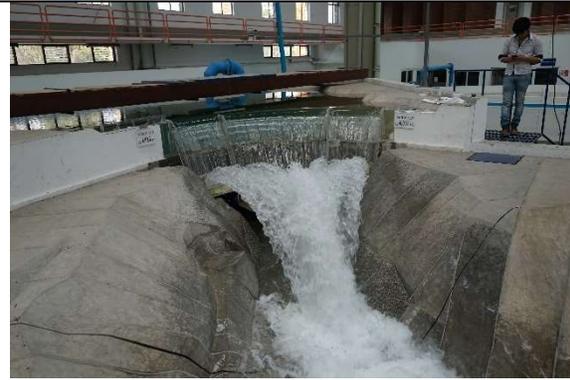
Fotografía. 78. Funcionamiento hidráulico para un gasto de $6010 \text{ m}^3/\text{s}$ asociado a un periodo de retorno de 1000 años.

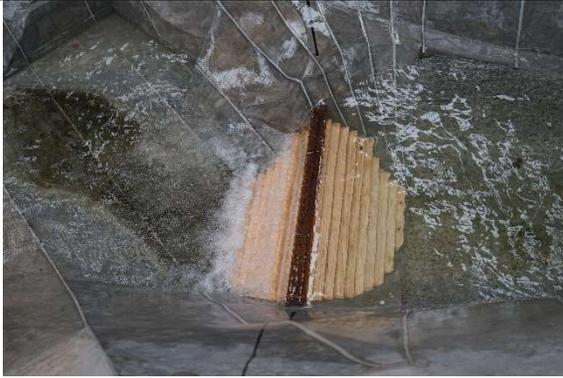
Fotografía. 82. Colocación de la ataguía sobreelevada a la cota 241.50msnm

En esta serie se coloca una ataguía aguas abajo del cauce, incrementando la altura en tres metros, a la elevación de corona a 241.50 msnm y taludes aguas arriba y abajo. Se eliminan los dados del salto de ski.

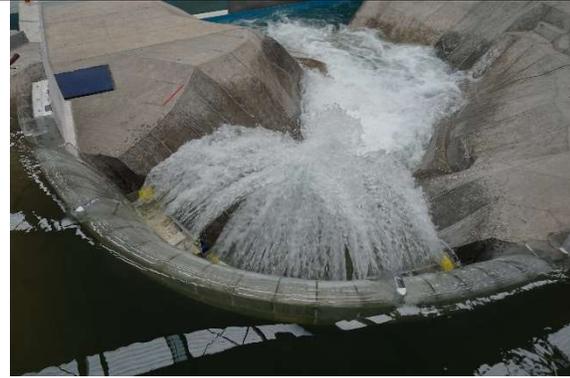
Fotografía. 83. Vista aérea del vertedor, con el gasto de diseño. Se aprecia el alcance del agua al camino de acceso de la ventana V1.

La ataguía sobreelevada incrementa el efecto de amortiguamiento del chorro, sin embargo, debido a que la superficie del agua está más próxima a la plataforma de la ventana V1, también se incrementa la frecuencia y la profundidad de inundación.

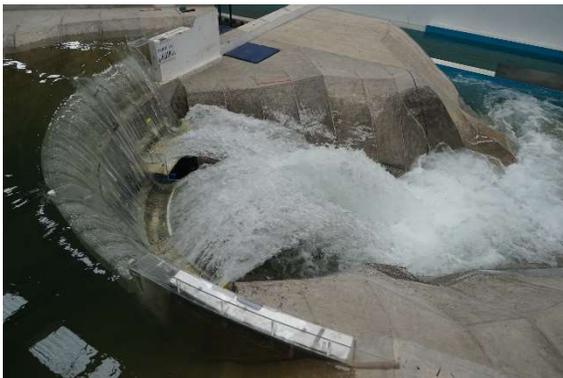
Fotografía. 84. Gasto de diseño. El chorro alcanza a chocar con la ataguía exacerbando el alcance del camino

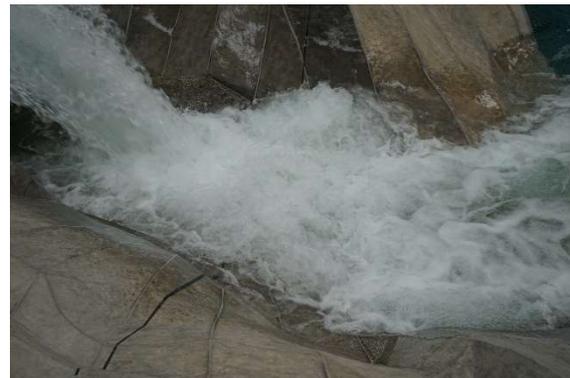
Fotografía. 85. Vista aguas abajo donde se observa el choque del chorro con la ataguía y el alcance del agua

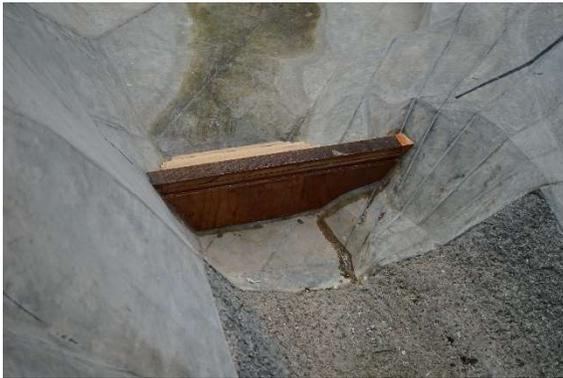
Fotografía. 86. Ataguía sin talud aguas arriba. Vista aguas arriba

Con la intención de incrementar el volumen de agua en el cuenco amortiguador y por tanto su capacidad de amortiguación, así como reducir el choque del chorro en el talud aguas arriba, se probó una ataguía con una elevación de corona 241.50msnm sin talud aguas arriba, como se muestra en las siguientes fotografías.

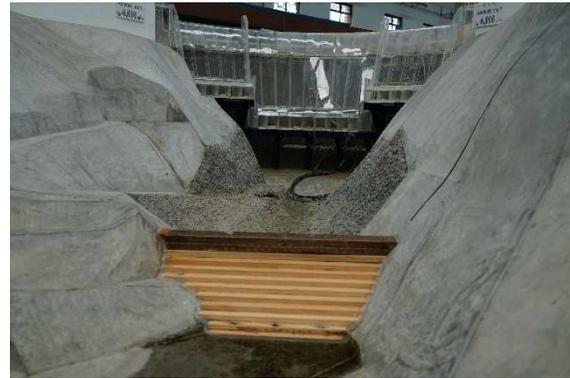
Fotografía. 87. Ataguía sin talud aguas arriba. Vista aguas abajo

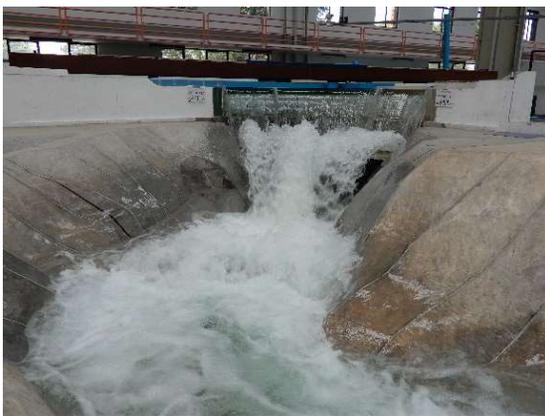
Fotografía. 88. Vista aguas abajo donde se observa cómo funciona la ataguía para un gasto de $6010 \text{ m}^3/\text{s}$

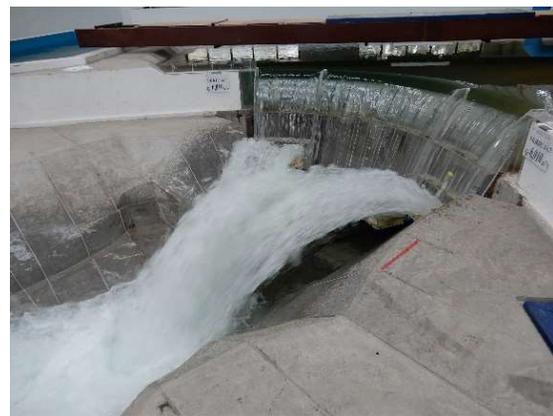
Fotografía. 89. Vista aguas abajo donde se observa el funciona la ataguía.

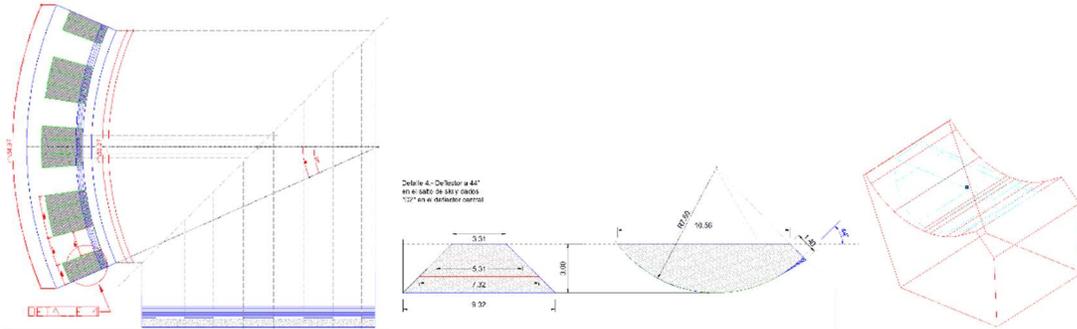
Ilustración 33. Geometría del dado D2

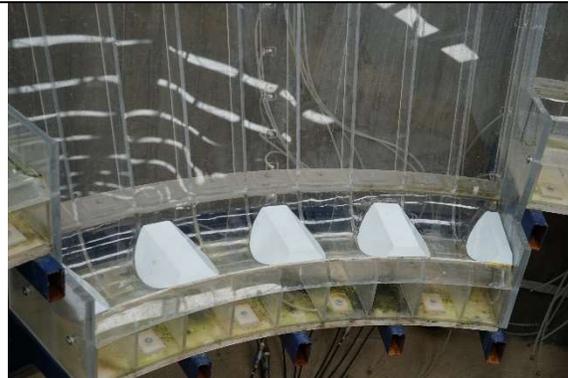
Fotografía. 90. Dados D2 colocados en el deflector del vertedor central.

El efecto de los dados D2 es notable en la disipación de la energía del flujo para el vertedor central, sin embargo, ahora se aprecia que el chorro del vertedor de la margen izquierda golpea la ladera de la margen derecha cerca del camino de acceso a la ventana V1, lo cual provoca el alcance del flujo. Se propone retirar la ataguía para verificar el efecto con este arreglo.

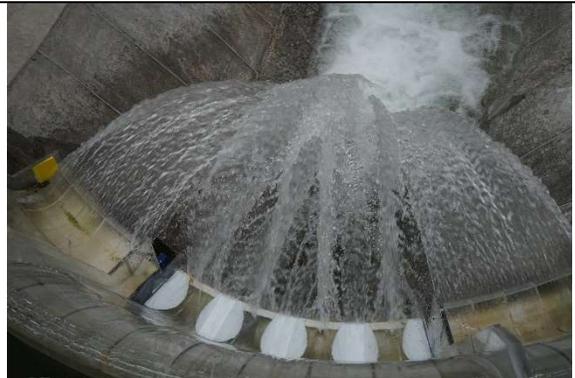
Fotografía. 91. Funcionamiento para un gasto de 1215 m³/s.

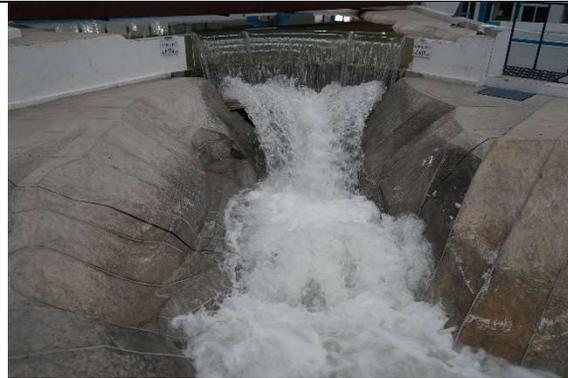
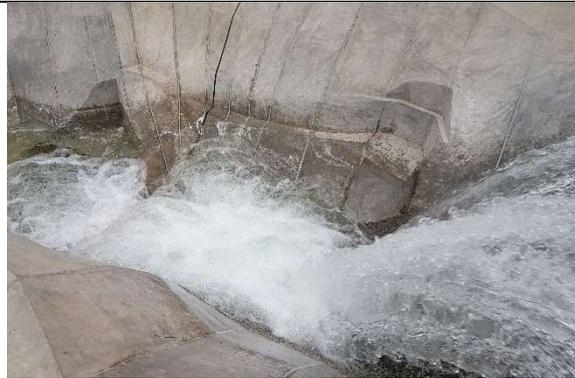
Fotografía. 92. Comportamiento hidráulico del flujo para un gasto de diseño 6010 m³/s

Fotografía. 93. Comportamiento hidráulico del flujo para un gasto de diseño 6010 m³/s

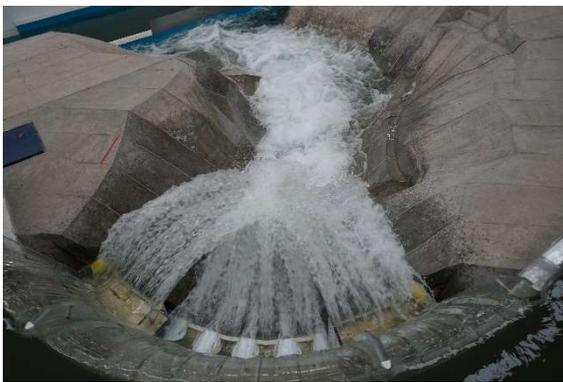
Fotografía. 94. Comportamiento del flujo sin ataguía para el gasto de diseño de 6010 m³/s.

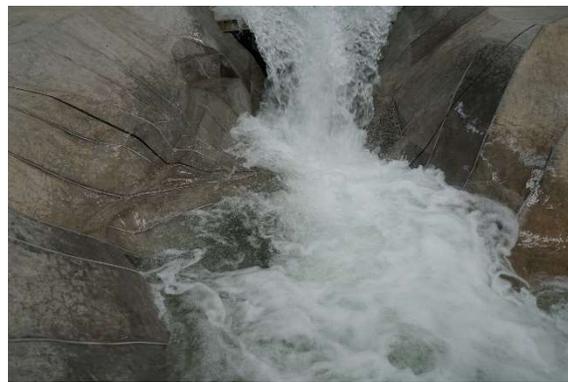
Fotografía. 95. Aguas abajo del vertedor sin ataguía con un Q= 6010 m³/s.

Se aprecia que el chorro del vertedor de la margen izquierda golpea la ladera de la margen derecha cerca del camino de acceso a la ventana V1, lo cual provoca el alcance del flujo a este.

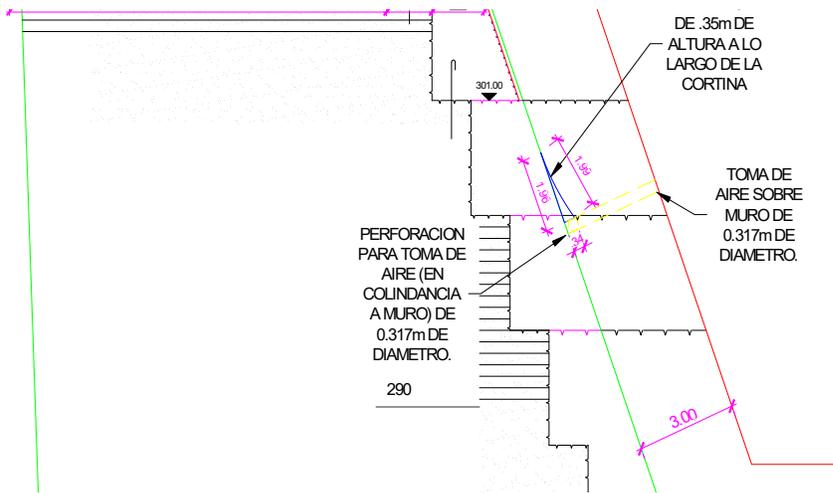
Ilustración 34. Geometría del aireador colocado en el vertedor lateral izquierdo.

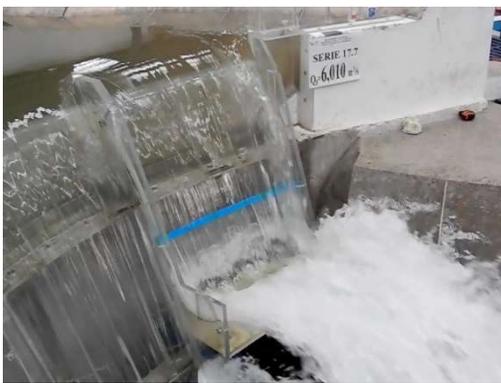
Fotografía. 96. Vista aérea del vertedor para el un $Q= 6010 \text{ m}^3/\text{s}$.

La aireación del chorro se genera parcialmente sin suficiente disipación de energía, por lo que el camino de acceso a la ventana V1 es alcanzado por el chorro. Se propone colocar la ataguía con una escotadura.

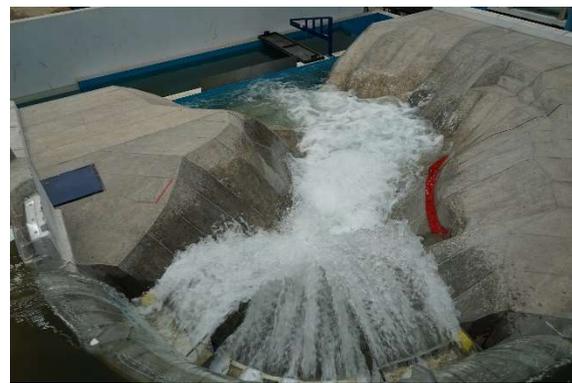
Fotografía. 97. Comportamiento de flujo en la margen derecha del cuenco, para un $Q= 6010 \text{ m}^3/\text{s}$.

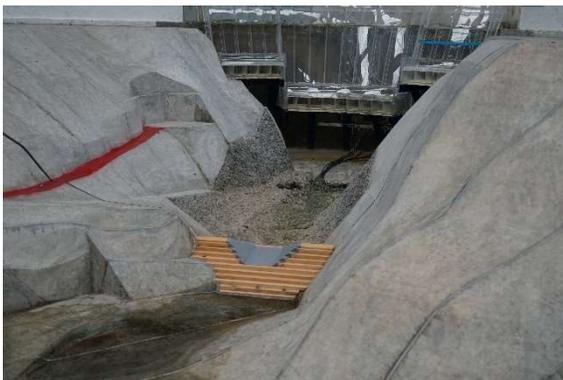
Fotografía. 98. Vista de frente de la ataguía, con escotadura de 45 cm de

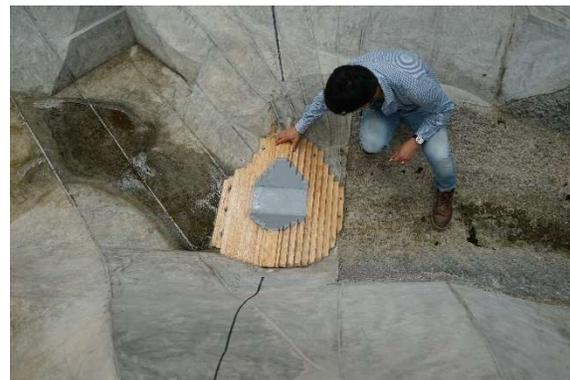
Fotografía. 99. Vista aérea de ataguía con escotadura.

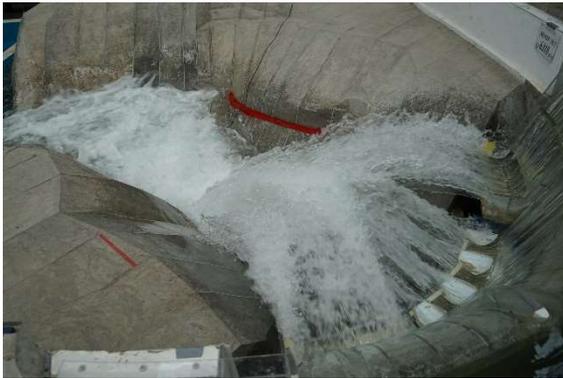
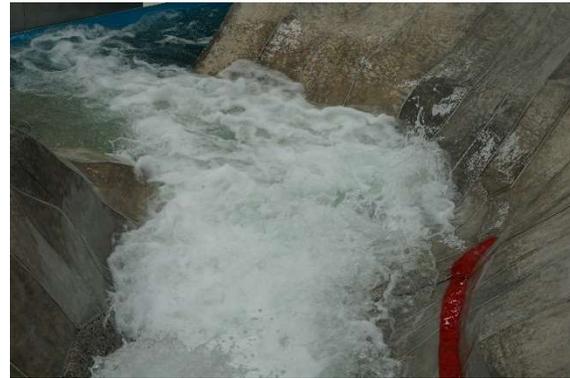
Fotografía. 100. Vista aérea del funcionamiento del vertedor, con ataguía y escotadura, para un $Q= 6010$ m^3/s .

Fotografía. 101. Vista aérea del funcionamiento del vertedor, con ataguía y escotadura, para un $Q= 6010$ m^3/s .

Se reduce en forma importante el alcance del chorro al camino de acceso a la ventana V1. Sigue apreciándose el alcance del chorro que despega de la margen izquierda hacia la ladera de la margen derecha del cauce. Se propone ampliar el ancho de la ataguía tres metros más para un total de 25.50m.

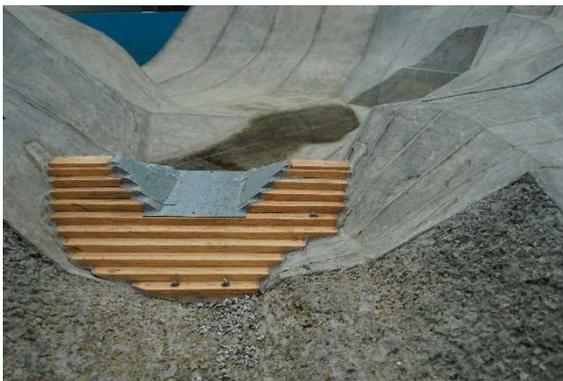
Fotografía. 102. Vista de frente de la ataguía con escotadura de 25.50 m.

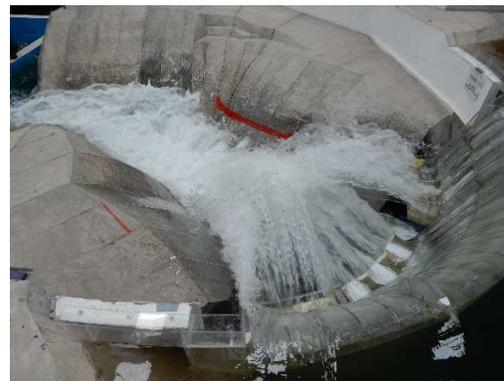
Fotografía. 103. Vista del funcionamiento del vertedor, con ataguía y escotadura de 25.5 m, para un $Q= 6010 \text{ m}^3/\text{s}$.

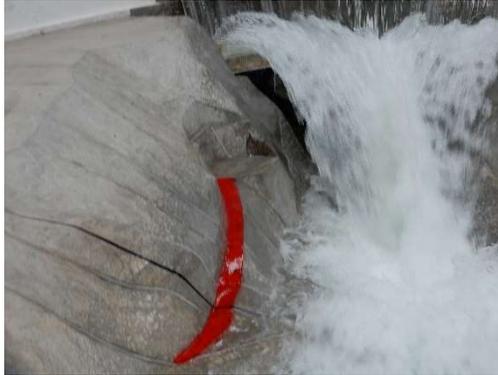
Fotografía. 104. Vista del funcionamiento de la ataguía con ataguía y escotadura, para un $Q = 6010 \text{ m}^3/\text{s}$.

Se reduce en forma importante el alcance del chorro al camino de acceso a la ventana V1. Sigue apreciándose el alcance del chorro que despega de la margen izquierda hacia la ladera de la margen derecha del cauce. Se propone retirar los dados del deflector central para observar el comportamiento y la necesidad de mantenerlos.

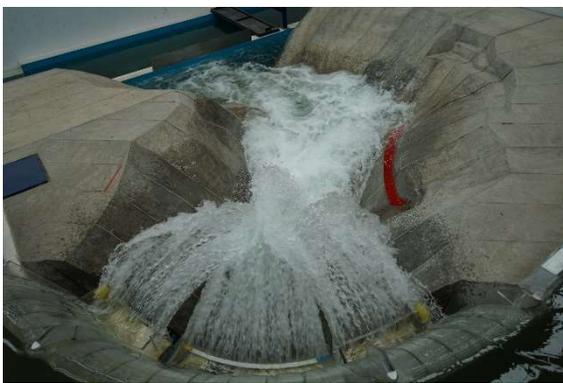
Fotografía. 105. Funcionamiento del vertedor, con ataguía y escotadura de 25.5 m, para un $Q = 6010 \text{ m}^3/\text{s}$, sin dados en la cubeta del vertedor central.

El golpe del chorro alcanza con mayor frecuencia que en la prueba anterior al camino de acceso a la ventana V1 debido a que por la falta de los dados "D2" se incrementa la energía del chorro. Sigue apreciándose el alcance del chorro que despega de la margen

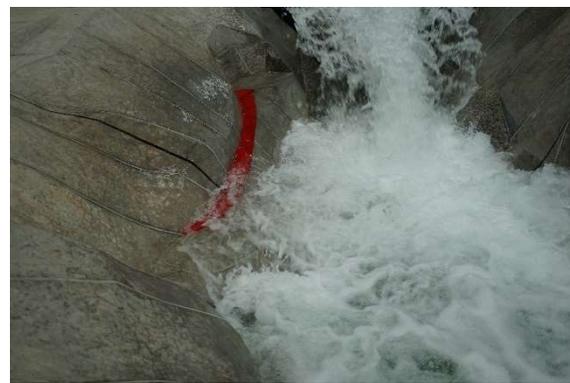
Fotografía. 106. Caída del chorro en el colchón, para un $Q = 6010 \text{ m}^3/\text{s}$.

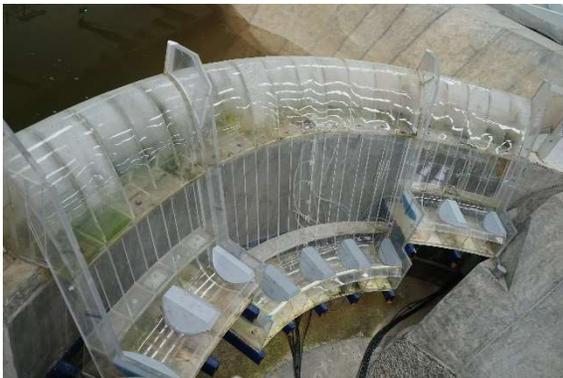
Fotografía. 107. Colocación de dados "D2" en la cubeta de los vertedores central y laterales.

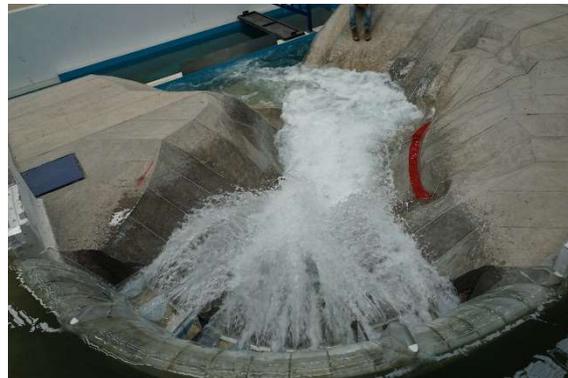
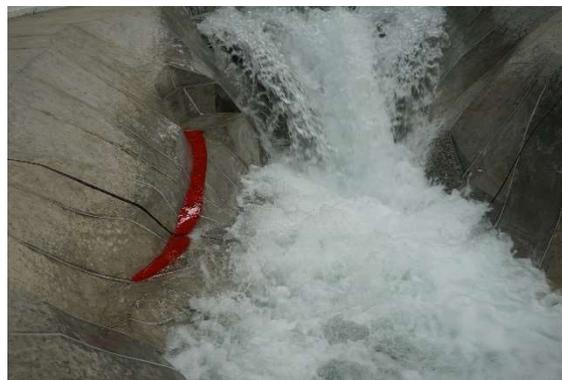
Fotografía. 108. Vista aérea del comportamiento de la caída del chorro en el colchón, para un $Q= 6010 \text{ m}^3/\text{s}$.

Fotografía. 109. Comportamiento de la caída del chorro en el colchón, para un $Q= 6010 \text{ m}^3/\text{s}$.

Debido a los dados, se produce demasiada perturbación en los vertedores laterales lo cual incrementa las salpicaduras al camino de acceso a la ventana V1. Por lo que se propone retirarlos de los laterales y dejarlos en el central.

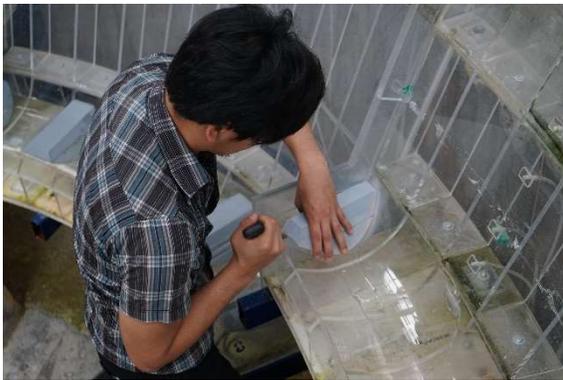
Con el fin de reducir las perturbaciones en las cubetas laterales y evitar las salpicaduras hacia fuera de los vertedores, se retiran los dados "D2" de los deflectores laterales.

Fotografía. 110. Retiro de los dados laterales.

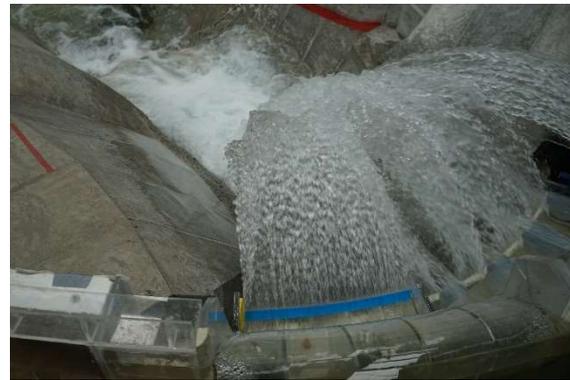
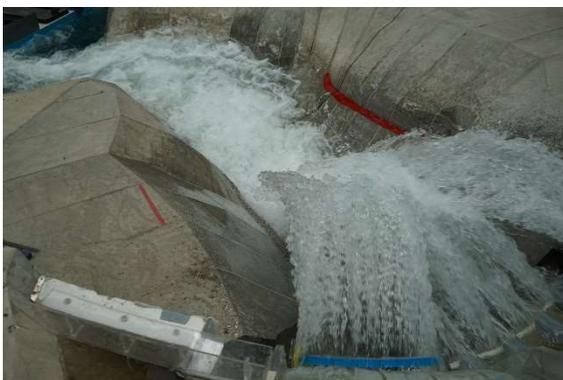
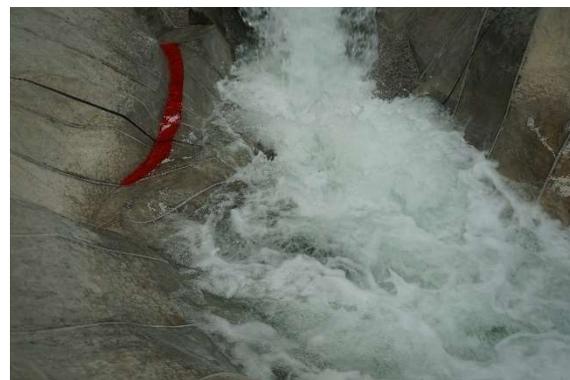
Fotografía. 111. Comportamiento de la caída del chorro en el colchón, para el $Q= 6010 \text{ m}^3/\text{s}$.

Fotografía. 112. Comportamiento de la caída del chorro en el colchón, para el gasto de diseño.

Fotografía. 113. Comportamiento de la caída del chorro en el colchón, para el $Q= 6010 \text{ m}^3/\text{s}$.

El arreglo de la serie 22 se considera el más adecuado para la optimización del funcionamiento hidráulico del vertedor en general. Se anexa el plano geométrico de las modificaciones finales correspondientes a la serie 22.

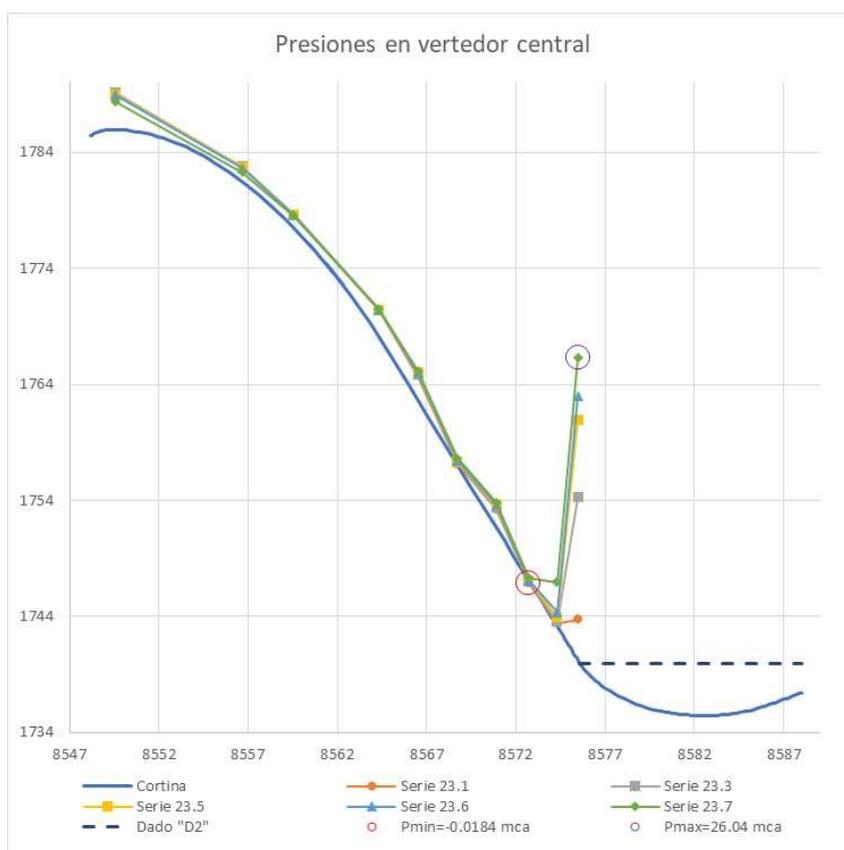
Ilustración 37. Perfil de resultados de presiones medidas en la sección C-C, en el eje del vertedor central. Magnitud de prototipo.

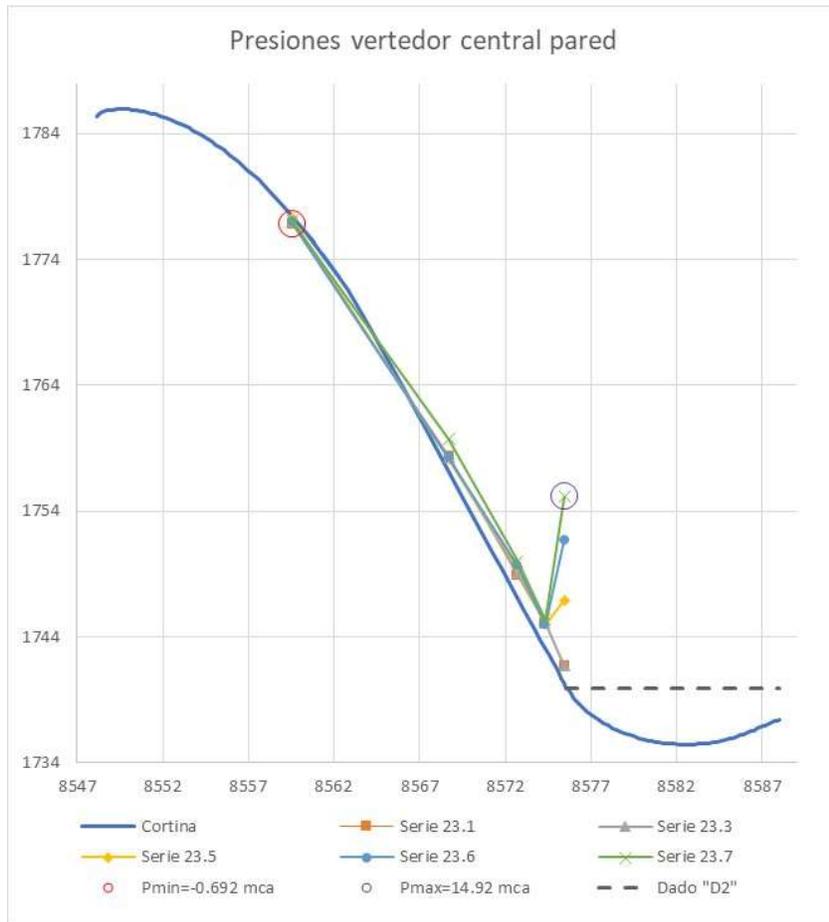
Ilustración 38. Perfil de resultados de presiones medidas en la sección A-A, en el muro guía del vertedor central. Magnitud de prototipo.

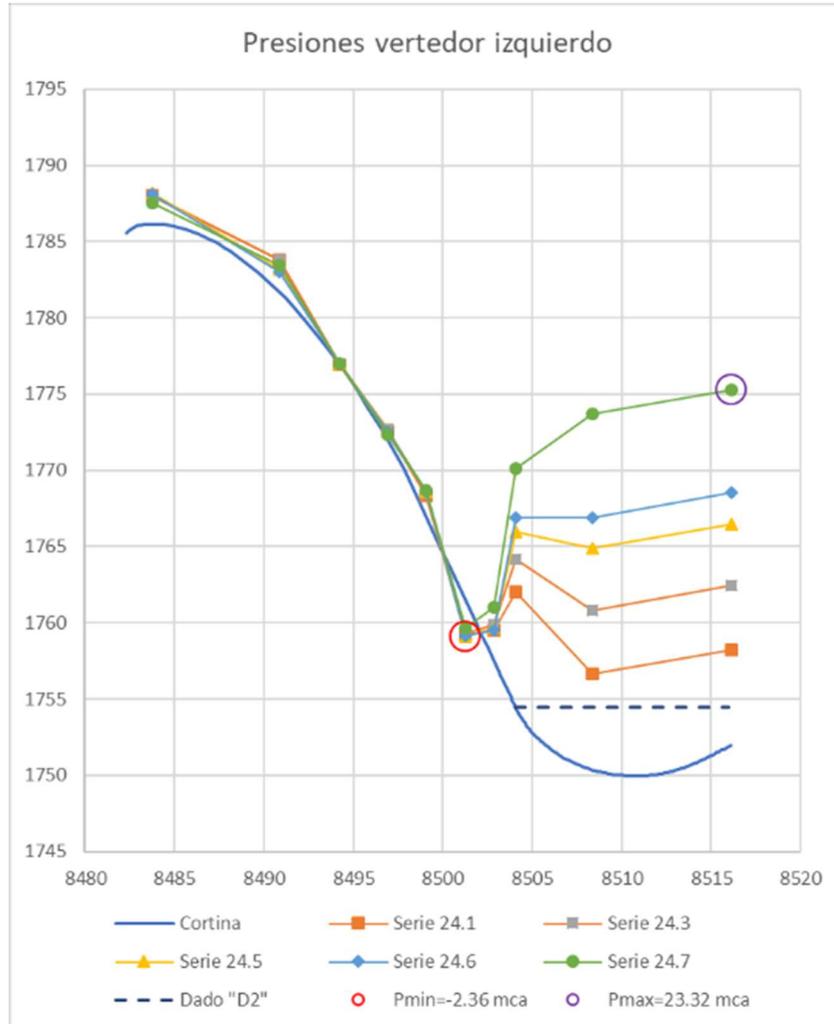
Ilustración 39. Perfil de resultados de presiones medidas en la sección B-B, en el eje del vertedor de la margen izquierda. Magnitud de prototipo.

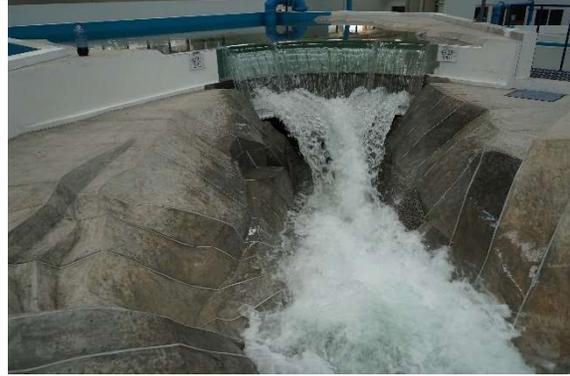
Fotografía. 114. Alcance del chorro para la configuración original. Sin ataguía. El tirante en el canal es barrido hacia aguas abajo.

Las fotografías 1 a 4 muestran el comportamiento del chorro al despegar del deflector y caer en el fondo del cauce sin ataguía (prueba 5.7). La profundidad del flujo es barrida hacia aguas abajo, fotografía 1, condición no deseable ya que se requiere la acumulación del agua en este espacio para amortiguar la caída de los chorros. El alcance

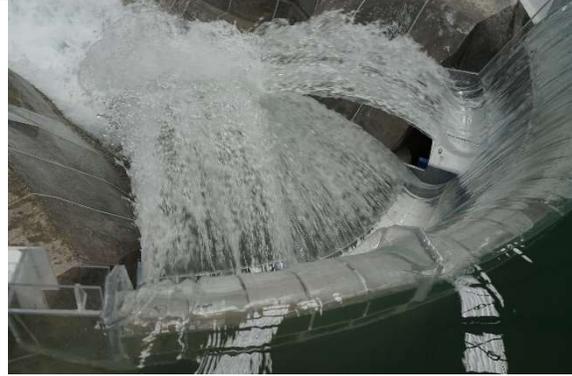
Fotografía. 115. Geometría del chorro para la configuración original. Sin ataguía.

horizontal mayor de los chorros laterales es debido a que, como se aprecia en la ilustración 2, el chorro central, por su elevación de salida, pasa por debajo de los laterales sin chocar prácticamente. Las fotografías 3 y 4 muestran las salpicaduras a la Ventana 1 y su camino de acceso.

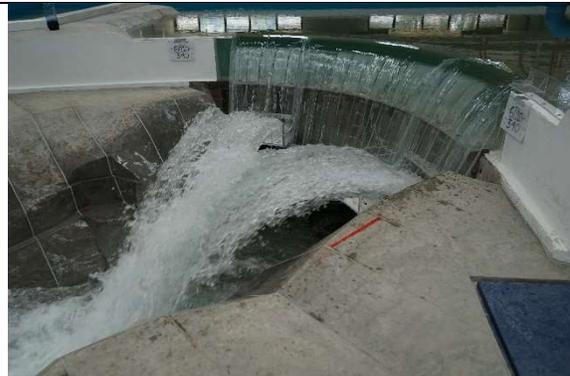
Fotografía 116. Alcance del chorro para la configuración original. Sin ataguía.

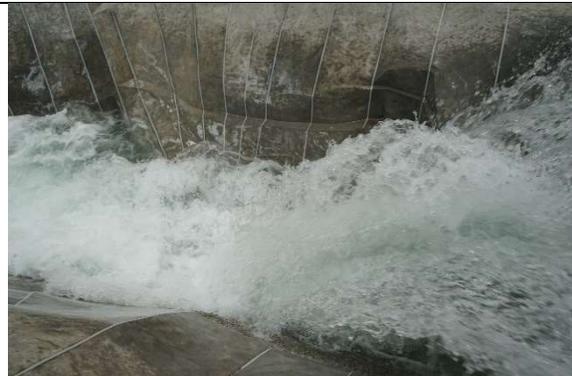
Fotografía 117. Alcance del chorro para la configuración original. Sin ataguía. La ventana 1 y su camino de acceso reciben salpicaduras considerables.

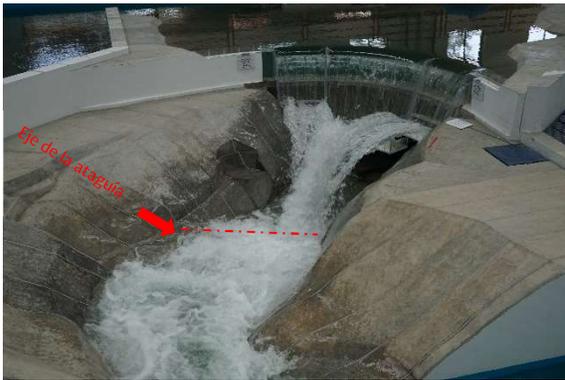
Fotografía 118. Alcance del chorro para la configuración original. Con ataguía. El tirante acumulado es barrido contra la ataguía.

Las fotografías 5 a 8 muestran el comportamiento del chorro al despegar del deflector y caer en el fondo del cauce con ataguía (prueba 9.7). La profundidad del flujo es barrida hacia la ataguía provocando una perturbación en la superficie libre del agua que alcanza el camino de acceso a la ventana 1, fotografía 5. Si bien se forma el colchón de agua, este sobre eleva la superficie del agua logrando alcanzar el camino. Las perturbaciones son exacerbadas por el choque cercano del chorro en el talud de aguas arriba de la

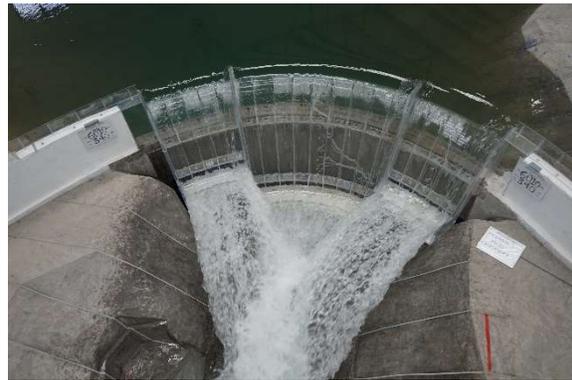
Fotografía 119. Geometría del chorro para la configuración original. Con ataguía.

ataguía. El alcance horizontal máximo es debido a los vertedores laterales, como se aprecia en la fotografía 6, el chorro central, por su elevación de salida, pasa por debajo de los laterales sin chocar prácticamente. Las fotografías 7 y 8 muestran las inundaciones del camino de acceso a la ventana1.

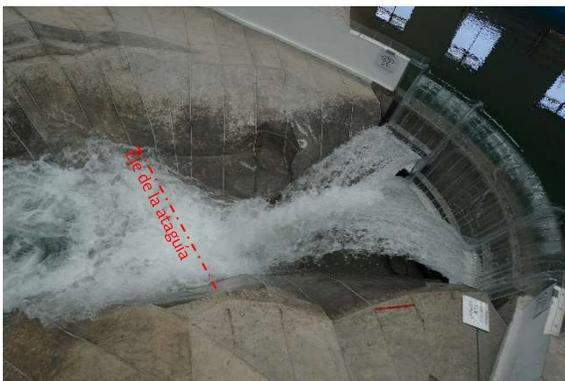
Fotografía 120. Alcance del chorro para la configuración original. Con ataguía.

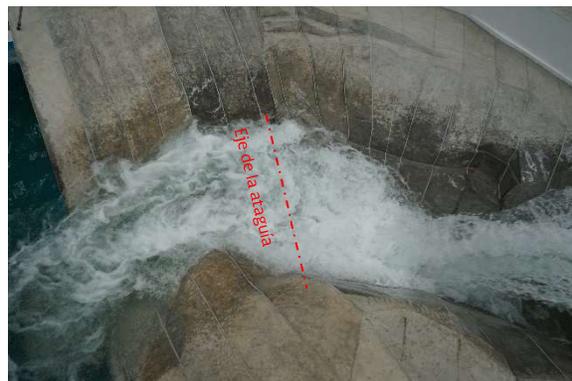
Fotografía 121. Alcance del chorro para la configuración original. Con ataguía. La ventana 1 y su camino de acceso reciben inundaciones periódicas.

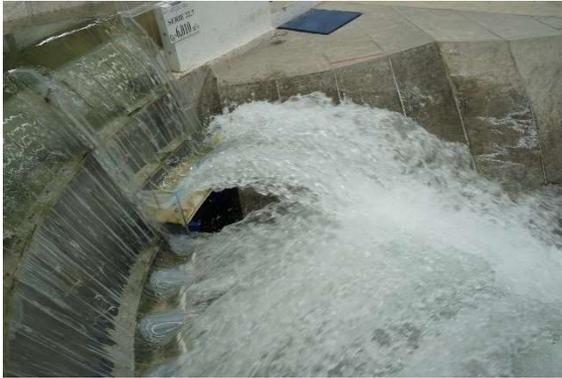
Fotografía. 122. Choque de los chorros en el aire. configuración 22. Con ataguía y escotadura. Se genera mayor amortiguamiento del chorro dentro del estanque.

Las fotografías 9 y 10 muestran el comportamiento del chorro al despegar del deflector y caer en el fondo del cauce con ataguía y escotadura. En la fotografía 9 se aprecia claramente el choque de los tres chorros con el gasto de diseño, lo cual provoca mayor disipación de energía en el aire. El flujo es barrido hacia la ataguía provocando una perturbación en la superficie libre del agua que alcanza el camino de acceso a la ventana 1 en forma esporádica, fotografía 10. Si bien se forma el colchón de agua, este es controlado por la escotadura de la ataguía induciendo que la superficie del agua

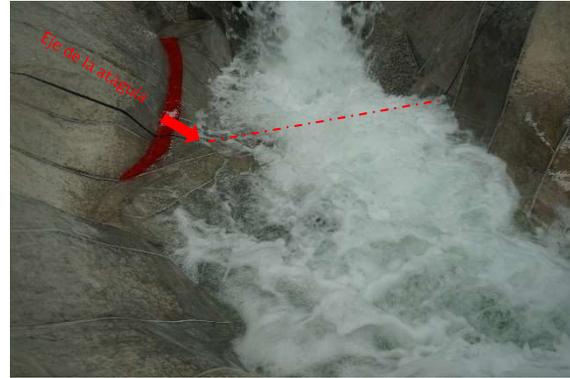
Fotografía. 123. Alcance en la parte baja del camino en forma esporádica.

reduzca el alcance al camino. La caída del chorro se produce a mayor distancia del talud de aguas arriba de la ataguía debido al mayor ángulo de salida desde el deflector.

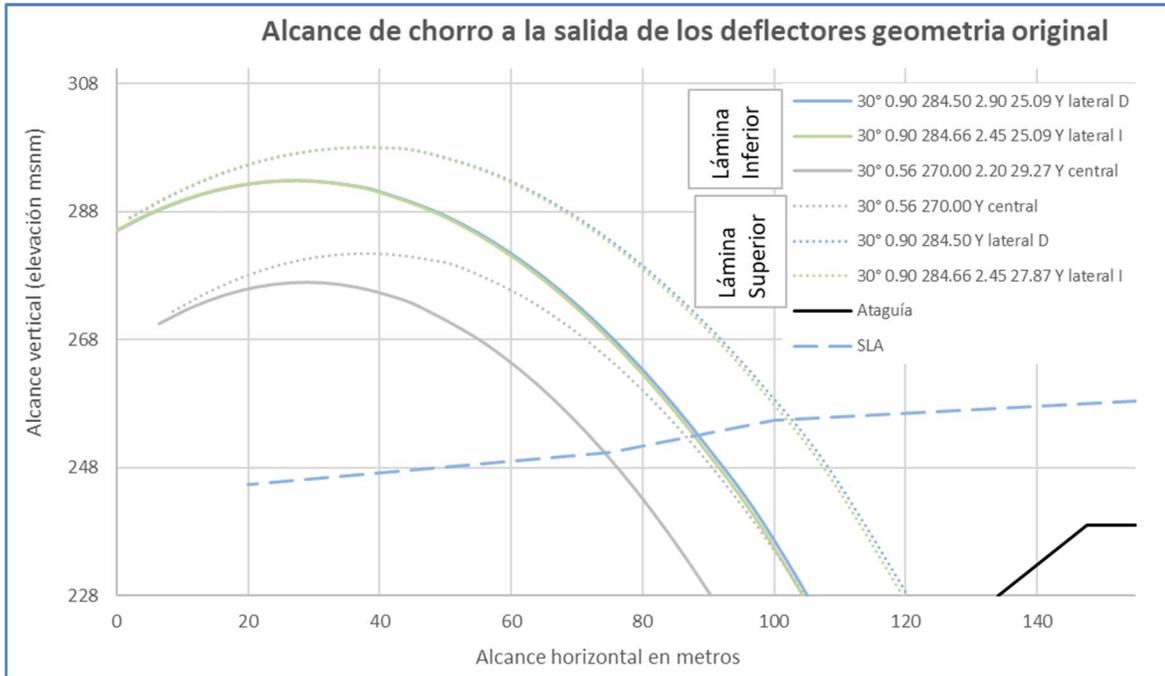
Ilustración 40. Perfil del chorro a la salida de los deflectores con la geometría original. Se aprecia que los chorros prácticamente no chocan entre sí, por lo que no se presenta disipación de energía por esta causa.

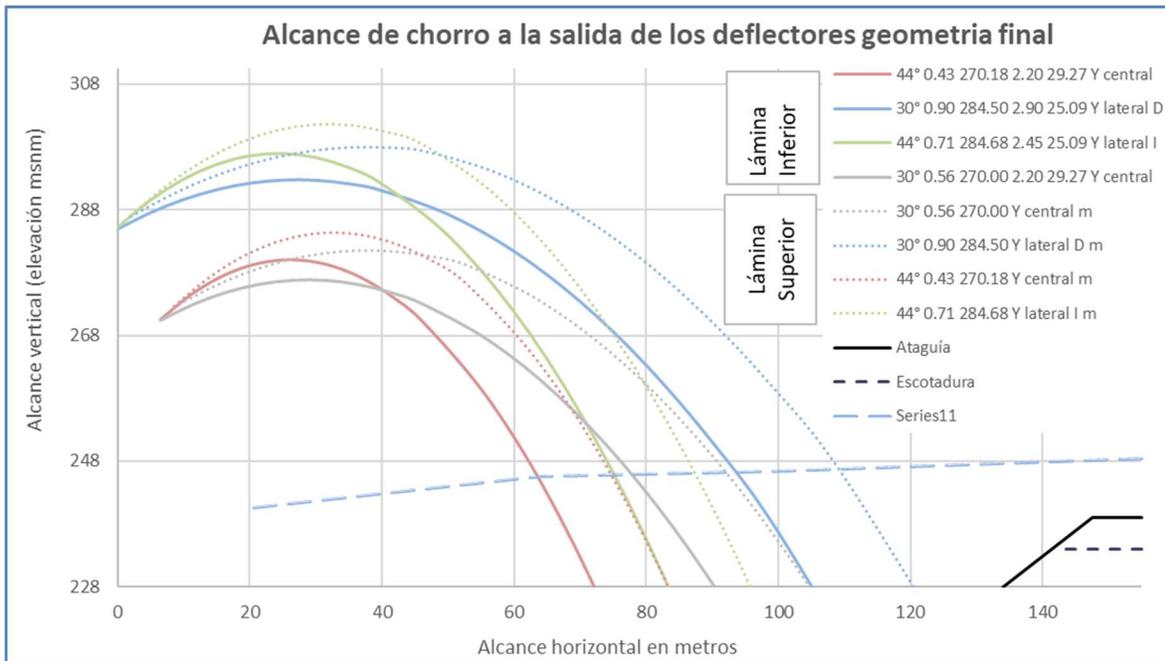
Ilustración 41. Perfil del chorro a la salida de los deflectores con la geometría final. Se aprecia que los chorros chocan entre sí, lo que provoca disipación de energía en el aire.

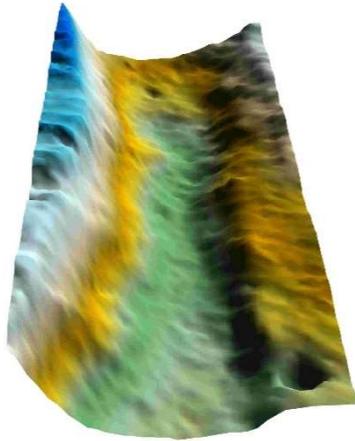
Ilustración 44. Morfología obtenida al final de la serie 28, 5 pruebas. Resistencia a la compresión del material, $f'c \approx 45 \text{ kg/cm}^2$. Profundidad de socavación=2.5m. Volumen socavado equivalente en prototipo= 12 m^3 . Gasto máximo probado $6,010 \text{ m}^3/\text{s}$.

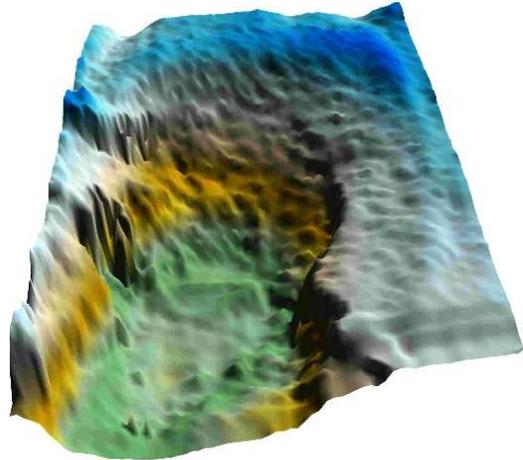
Ilustración 45. Morfología obtenida al final de la serie 29, 1 prueba. Material suelto. Profundidad máxima de socavación=14.7m. Volumen socavado equivalente en prototipo= $22,200 \text{ m}^3$. Gasto máximo probado $1,215 \text{ m}^3/\text{s}$.

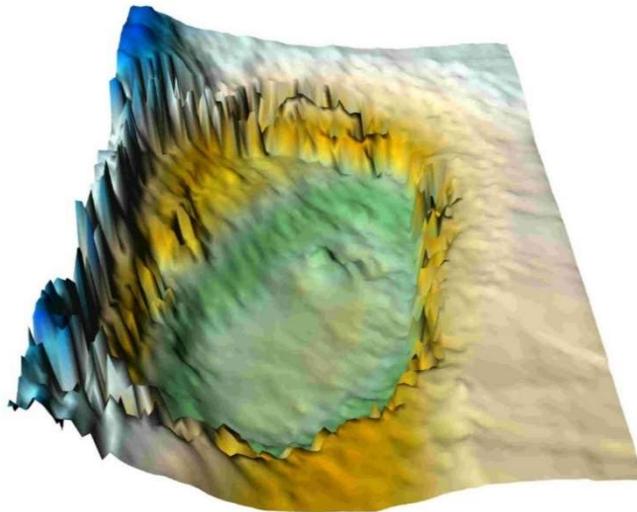
Ilustración 46. Morfología obtenida al final de la serie 30, 1 prueba. Resistencia a la compresión del material, $f'c \approx 2.70 \text{ kg/cm}^2$. Profundidad de socavación=11.1m. Volumen socavado equivalente en prototipo= $12,900 \text{ m}^3$. Gasto máximo probado $1,215 \text{ m}^3/\text{s}$.

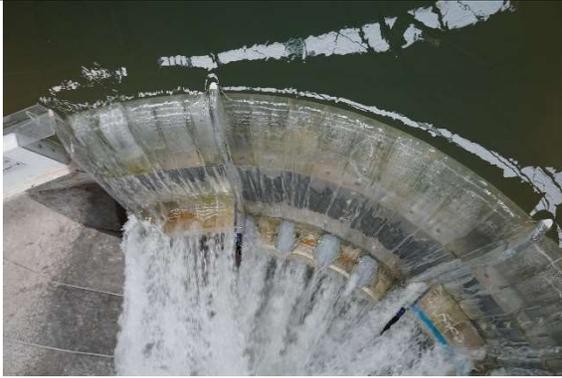
Fotografía. 124. Acceso del flujo al cimacio, pilas centrales y margen derecha. Se observa separación de flujo aceptable.

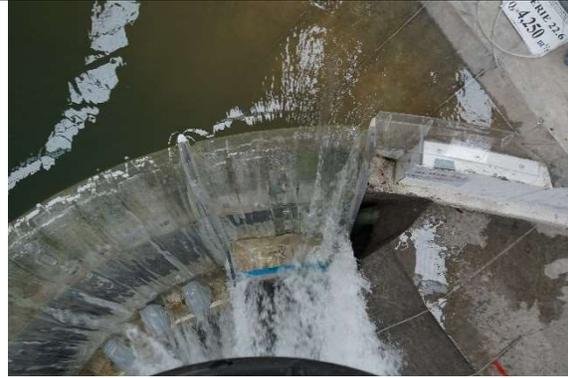
Fotografía. 125. Acceso del flujo al cimacio, pilas centrales y margen derecha. Se observa separación de flujo aceptable, excepto en la margen izquierda donde la perturbación viaja incrementándose hacia aguas abajo.

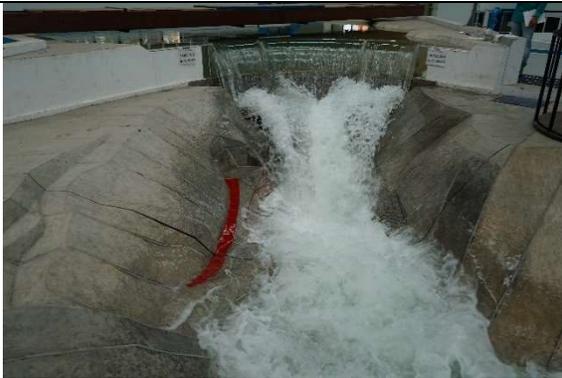
Fotografía. 126. Alcance del chorro para la configuración de la serie 22. El flujo alcanza esporádicamente el camino de acceso y la ventana V1.

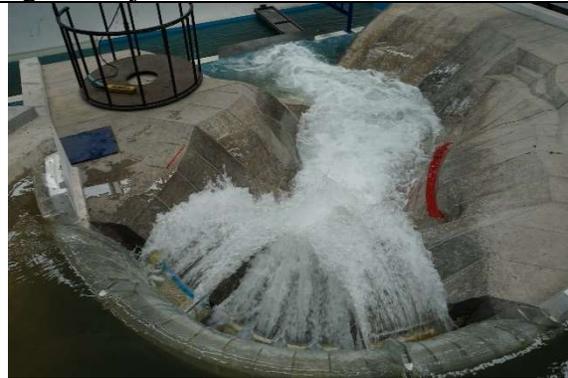
Fotografía. 127. Vista general del flujo en la zona del cuenco y al ingreso del cauce. El flujo confluye hacia el cauce aguas abajo en forma adecuada, sin invadir prácticamente la ladera de la margen derecha aguas debajo de la ataguía

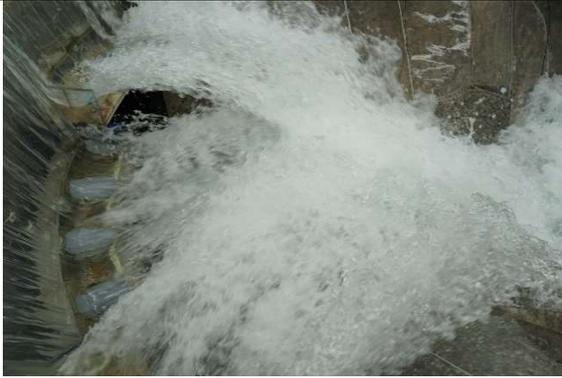
Fotografía 128. Se aprecia el choque de los tres chorros en el aire y la disipación de energía asociada.

La fotografía 15. muestra el choque de los tres chorros en el aire y la disipación de energía asociada.

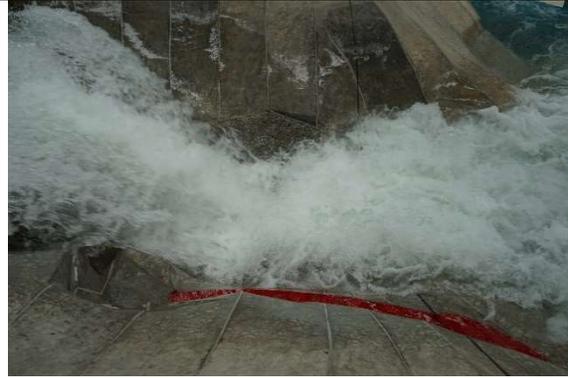
Fotografía 129. Los chorros caen antes de la ataguía, sin embargo, se aprecia un fuerte empuje sobre esta.

En la fotografía 16 muestra que los chorros caen antes de la ataguía, sin embargo, se aprecia un fuerte empuje sobre esta. Ya que es una estructura que permanecerá durante la operación de la obra, es conveniente que se construya con un concreto resistente al choque y a la erosión esperada por el flujo.

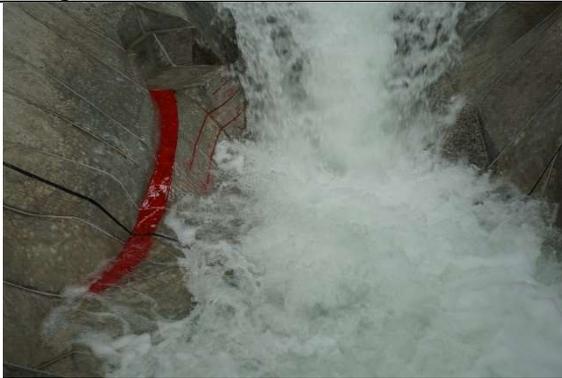
Fotografía. 130. Vista desde aguas abajo del chorro sobre la ataguía.

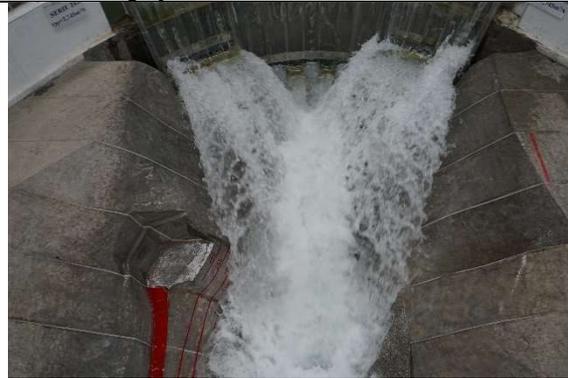
Fotografía. 131. Vista superior del chorro desde aguas abajo.
