**ELABORACIÓN DEL ESTUDIO DE ACTUALIZACION DEL PADRON DE USUARIOS,  
CATASTRO DE REDES Y SECTORIZACION EN LA CIUDAD DE ANAHUAC, MUNICIPIO  
DE CUAUHTEMOC ESTADO DE CHIHUAHUA**

**PROYECTO “ELABORACIÓN DEL ESTUDIO DE ACTUALIZACION DEL PADRON DE USUARIOS, CATASTRO DE REDES Y SECTORIZACION EN LA CIUDAD DE ANAHUAC, MUNICIPIO DE CUAUHTEMOC ESTADO DE CHIHUAHUA”**

**CLAVE IMTA: HC1835**

**Informe Final**

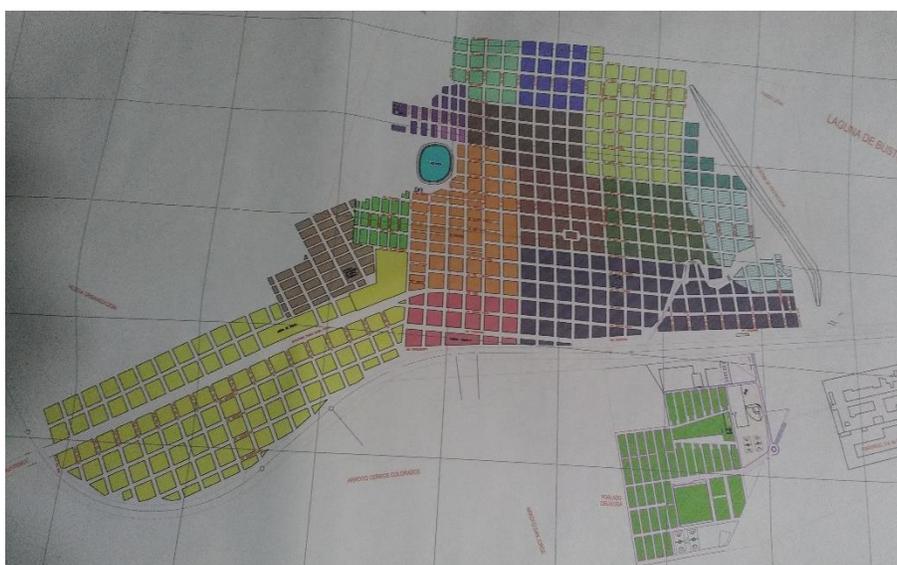
**Ilustración 2. Plano de las colonias de la JRAS.**

La JRAS proporcionó un plano en el que se indican las colonias. Ver Ilustración 2.

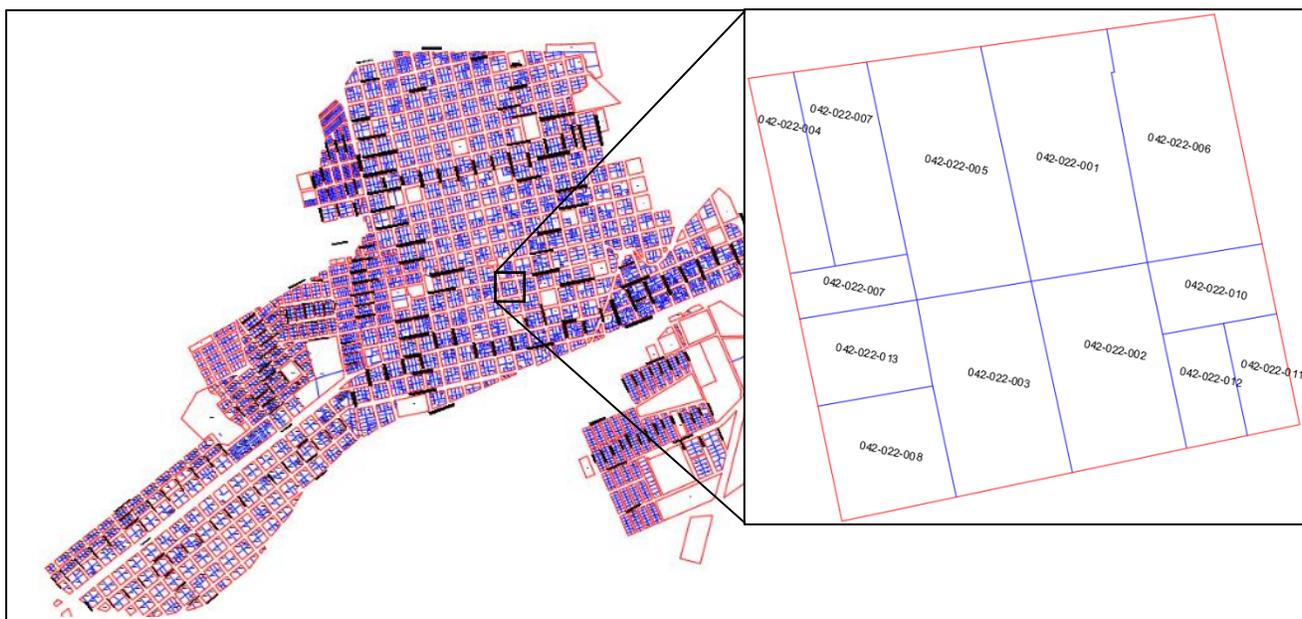
**Ilustración 7. Plano catastral.**

Se solicitó, a la Seccional Municipal de Anáhuac, los números oficiales de los predios de la localidad, pero no fue posible obtener tal información, en su lugar proporcionaron el plano catastral que contiene el número catastral de cada predio, como se indica en la Ilustración 7. El primer número se refiere a la zona, el segundo es el número de manzana y finalmente el tercero es el número del predio. Estos números de catastro de los predios se utilizaron como clave para identificar cada toma domiciliaria en la actualización del padrón de usuarios.

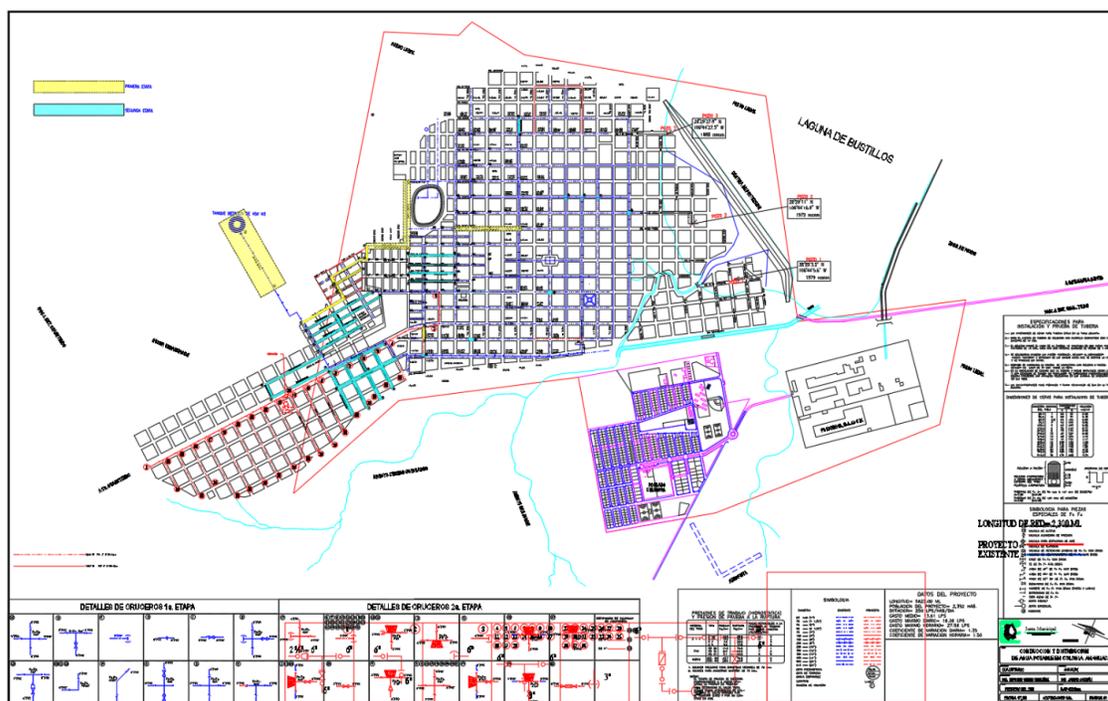
**Ilustración 10. Plano de la red de agua potable (existente y proyecto), JMÁS Cuauhtémoc 2003.**

La JRAS Anáhuac, proporcionó un plano de agua potable del 2005, con logotipo de la JCAS, pero no presenta la red de toda la localidad. Ver Ilustración 12.

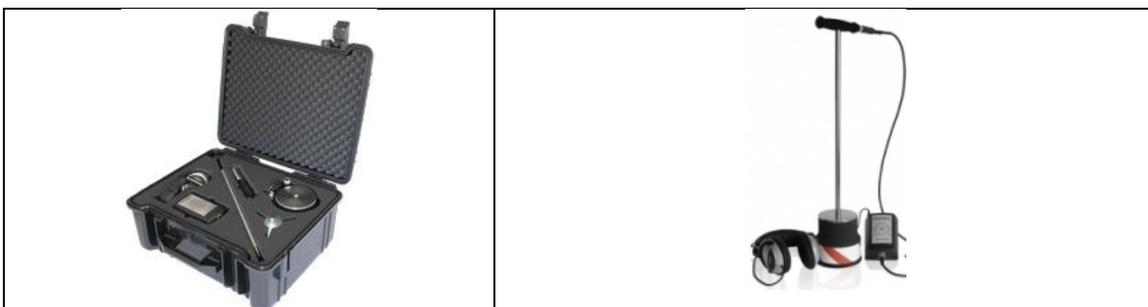
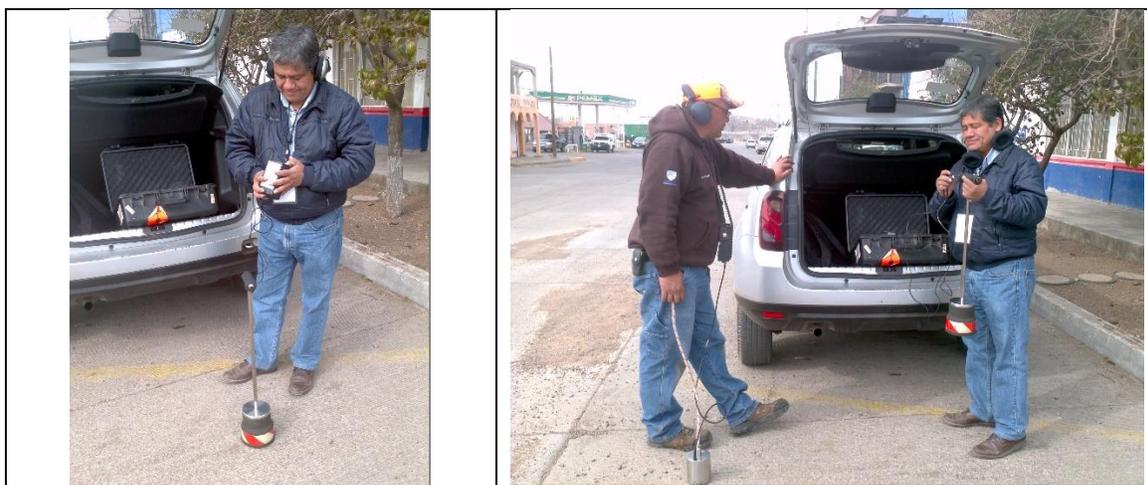
Para esta actividad se utilizará un equipo de detección electroacústica AQUASCOPE 3. Según el manual de estos equipos, es un detector de fugas de buen rendimiento para localizarlas en redes principales, primarias y secundarias. El micrófono acústico en este detector de fugas amplifica la vibración mecánica que se genera cuando el agua en una red de distribución presurizada sale de las paredes de la tubería. Con una varilla electrónica acústica, imán, y micrófono de suelos, se puede lograr la detección de la fuga de agua bajo el asfalto, en terreno suave, bajo pavimento o concreto. En la Ilustración 14, se muestra el Kit del Equipo de Detección de Fugas utilizado por el IMTA. Asimismo, el Área Técnica de Operación de la Junta Rural de Agua y Saneamiento (JRAS) de la localidad de Anáhuac, dispone de un equipo de detección de fugas con los mismos principios de funcionamiento y operación.

**Ilustración 14 Equipos de detección de fugas electro acústicos del JRAS e IMTA.**

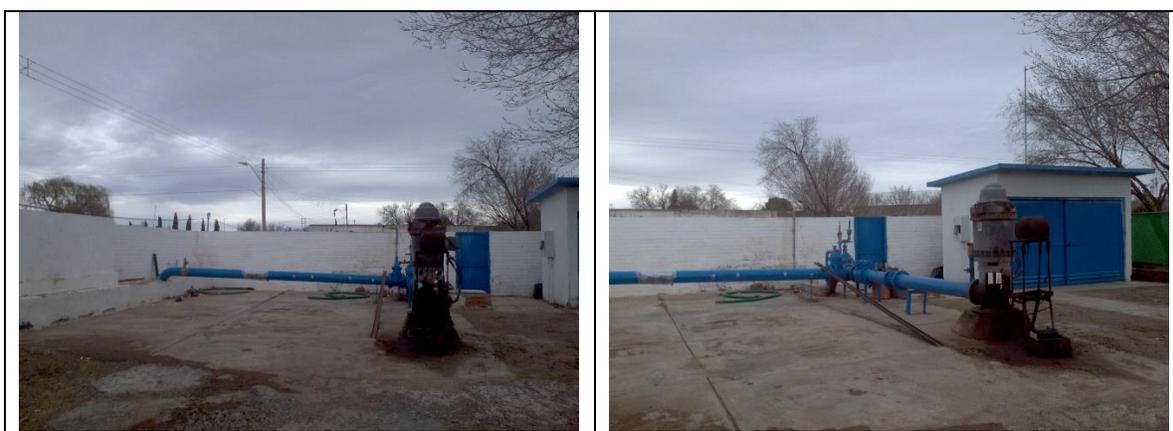
El pozo # 1 (Ilustración 15), abastece directamente a un tanque metálico y por gravedad distribuye a ciertos sectores. El caudal sobrante retorna al tanque de distribución. El sistema de telemetría opera de la siguiente manera: una vez que llega a cierto tirante hidráulico en el tanque metálico #1, como al 90% de su capacidad total: 1000 m<sup>3</sup>, el sistema de bombeo se apaga e inicia la distribución por gravedad, cuando el tirante hidráulico baja a menos de medio tanque, se activa automáticamente el sistema de bombeo, pero el tanque sigue enviando caudal a la red de distribución. Antes operaba un tanque de mampostería, está fuera de servicio, se sustituyó por un tanque metálico, actualmente en operación (Ilustración 16).

**Ilustración 15 Pozo # 1 de un gasto de extracción de 24 l/s.**

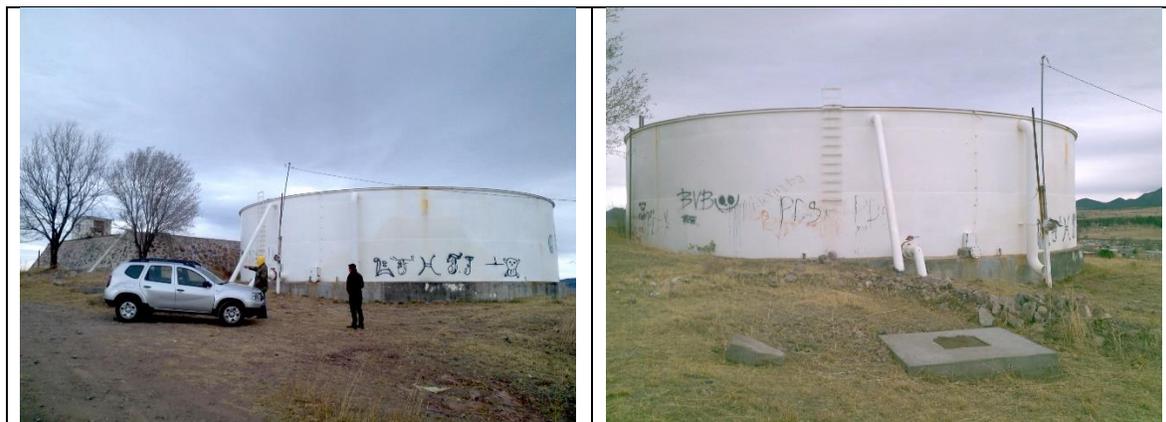
**Ilustración 16 Tanque de mampostería fuera de servicio. El metálico de 1000 m<sup>3</sup> operando.**

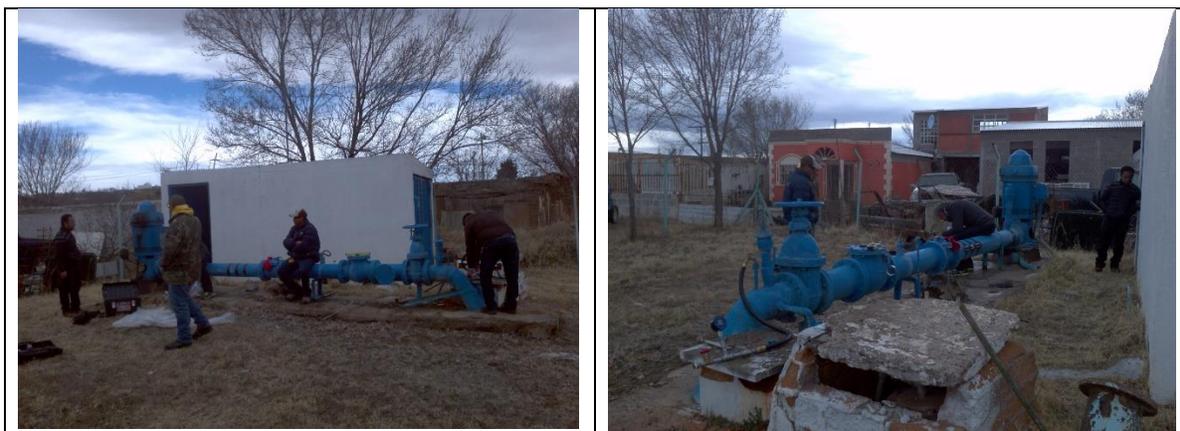
El pozo # 2 (Ilustración 17), abastece directamente a la red de distribución, una vez presurizada, el caudal sobrante se envía a un tanque metálico y por gravedad distribuye a ciertos sectores. En este caso el sistema de telemetría opera de la siguiente manera: una vez que llega a cierto tirante hidráulico en el tanque metálico, como al 90% de su capacidad total: 700 m<sup>3</sup>, el sistema de bombeo se apaga e inicia la distribución por gravedad, cuando el tirante hidráulico baja a menos de medio tanque, se activa automáticamente el sistema de bombeo, pero el tanque sigue enviando caudal a la red de distribución. De esta manera opera el pozo #2,

**Ilustración 17 Pozo # 2 de un gasto de extracción de 28 l/s.**

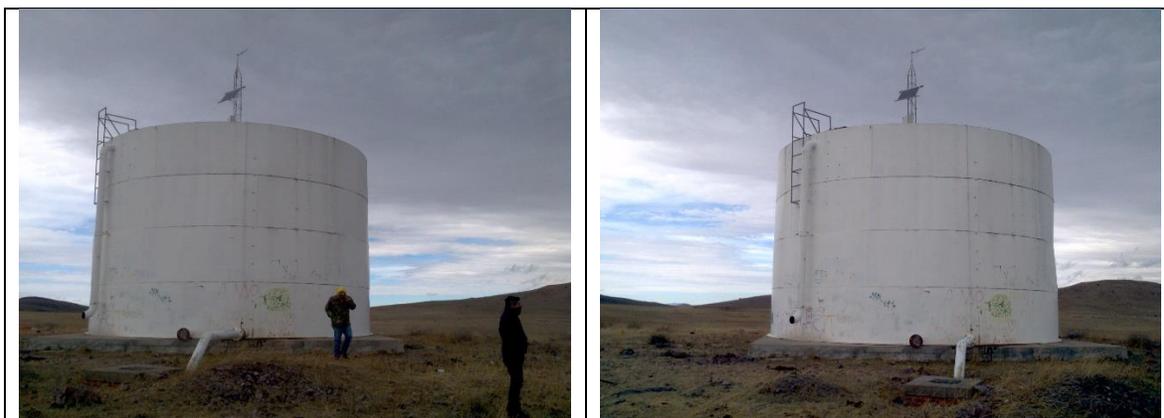
distribuye a red y el excedente se va al tanque metálico #2, se inicia distribución por gravedad, baja caudal en el tanque a la condición mínima y vuelve arrancar el sistema de bombeo. (Ilustración 18).

**Ilustración 18 Tanque metálico #2 en operación de una capacidad de 700 m<sup>3</sup>.**

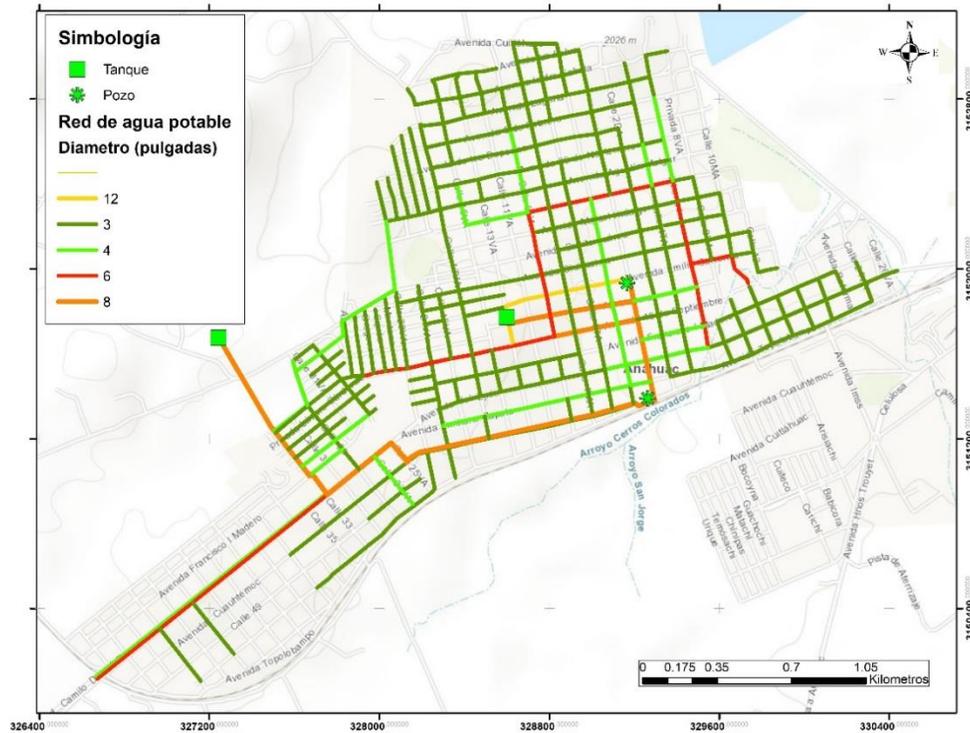
Para fines del estudio, el responsable Técnico de Operación nos dio indicaciones de las tuberías existentes en operación y tipo de material, se estima que un 70% de tubería es de material asbesto cemento y el resto en PVC. Ver Ilustración 20 y la Ilustración 21.

**Ilustración 20 Red de distribución y diámetros de tubería.**

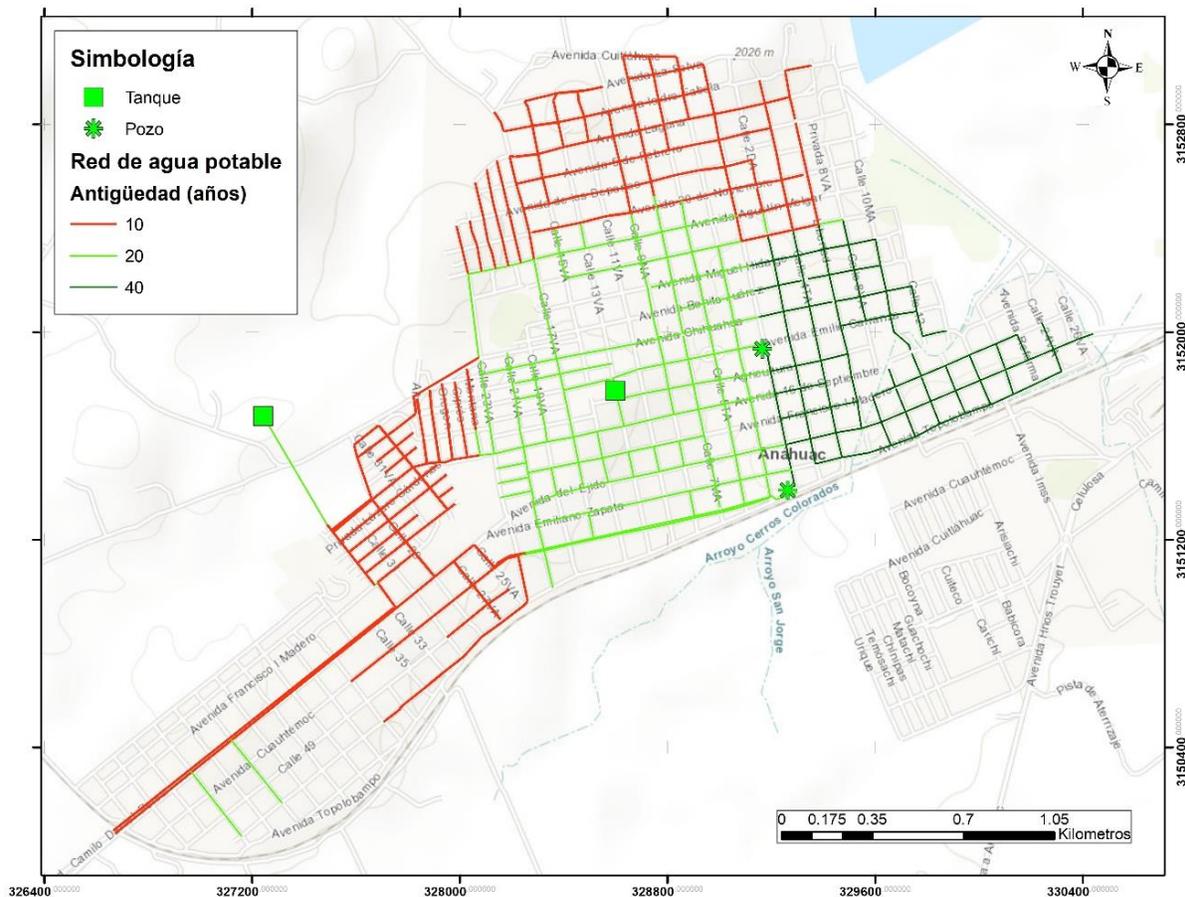
El área de influencia de los 40 años es la menor, es donde se presenta la mayor incidencia de fugas, le sigue el área de influencia de los 20 años, siendo la mediana, y por último el área de influencia de los 10 años es la más grande. Las fugas que se mencionan son de red de distribución, en líneas primarias y secundarias, en tuberías de asbesto cemento y PVC.

**Ilustración 22 Localidad de Anáhuac con área de influencia por antigüedad de la red.**

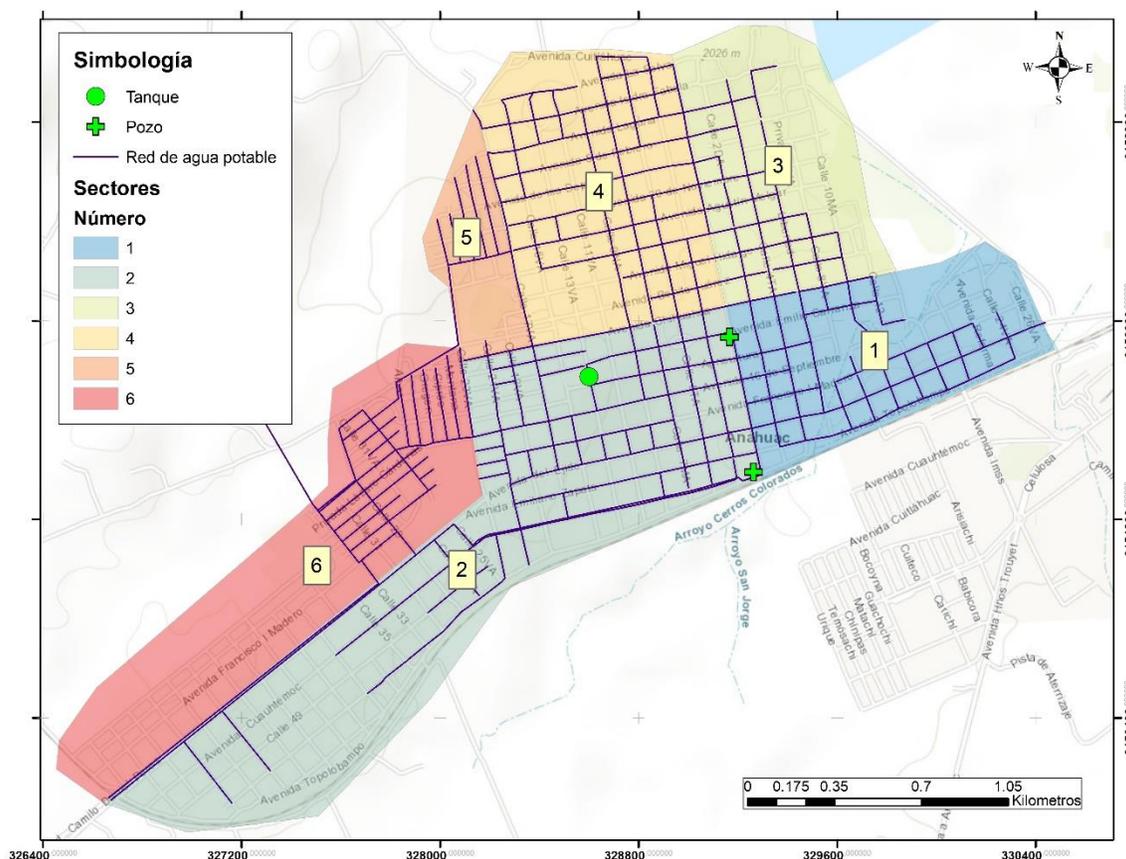
En la Ilustración 23 se muestra la planimetría de la localidad de Anáhuac, con las delimitaciones de cada sector que maneja el Área Comercial.

**Ilustración 23 Planimetría de la localidad de Anáhuac sectorizada por el Área Comercial.**

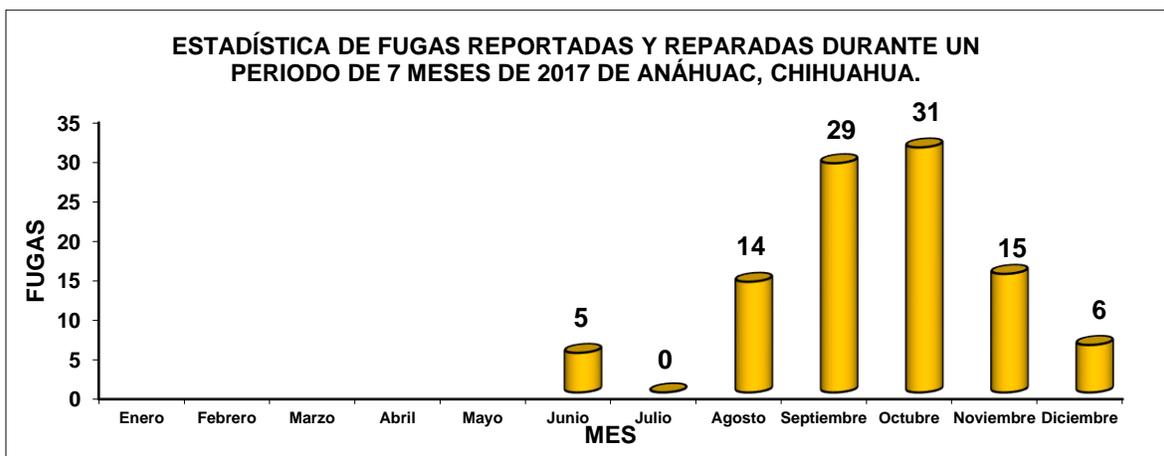
En la Ilustración 24 e Ilustración 25, se muestra el número de fugas que se registraron por mes, de los años 2017 y 2018.

En el 2017, los meses de septiembre y octubre fueron los dos meses de mayor incidencia de fugas, mientras que en 2018 se observa un incremento continuo en cada mes hasta

**Ilustración 24 Estadística de fugas a nivel mensual de 2017.**

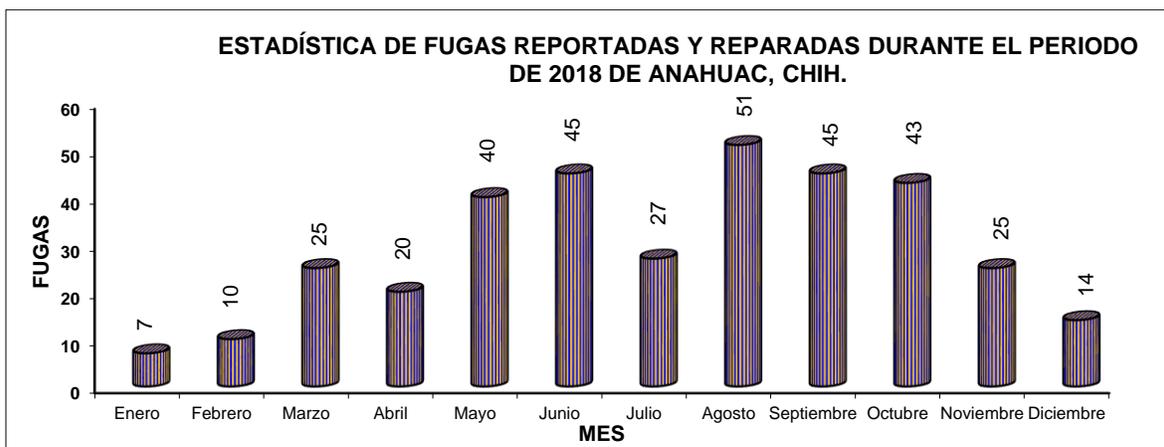
presentarse el mes crítico siendo agosto y vuelven a disminuir hasta diciembre, pero el número de fugas sigue siendo representativo.

**Ilustración 25 Estadística de fugas a nivel mensual de 2018**

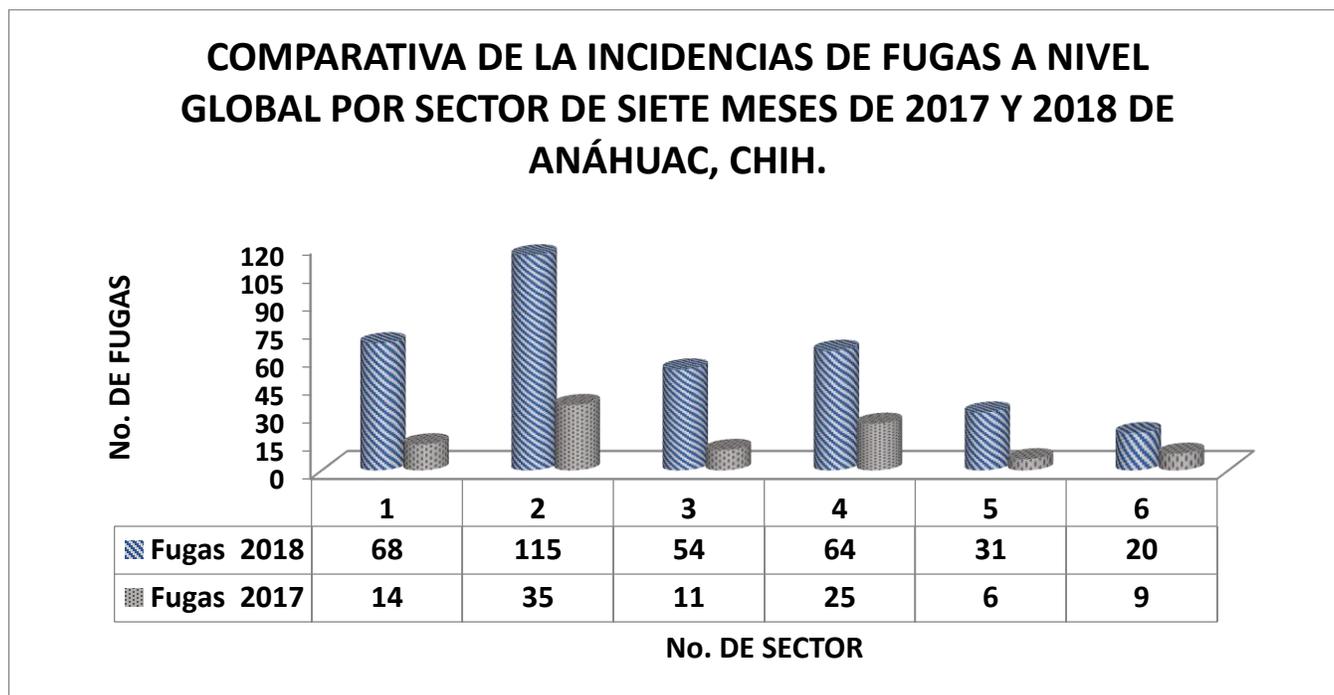
En las Ilustración 26, se muestra la comparativa de incidencia de fugas en red por sector, donde se observa que los sectores 1, 2, y 3, son los más críticos, el sector 2 es el de mayor impacto. Se la tendencia en el 2018.

**Ilustración 26 Comparación de incidencia de fugas en red por sector de 2017 y 2018.**

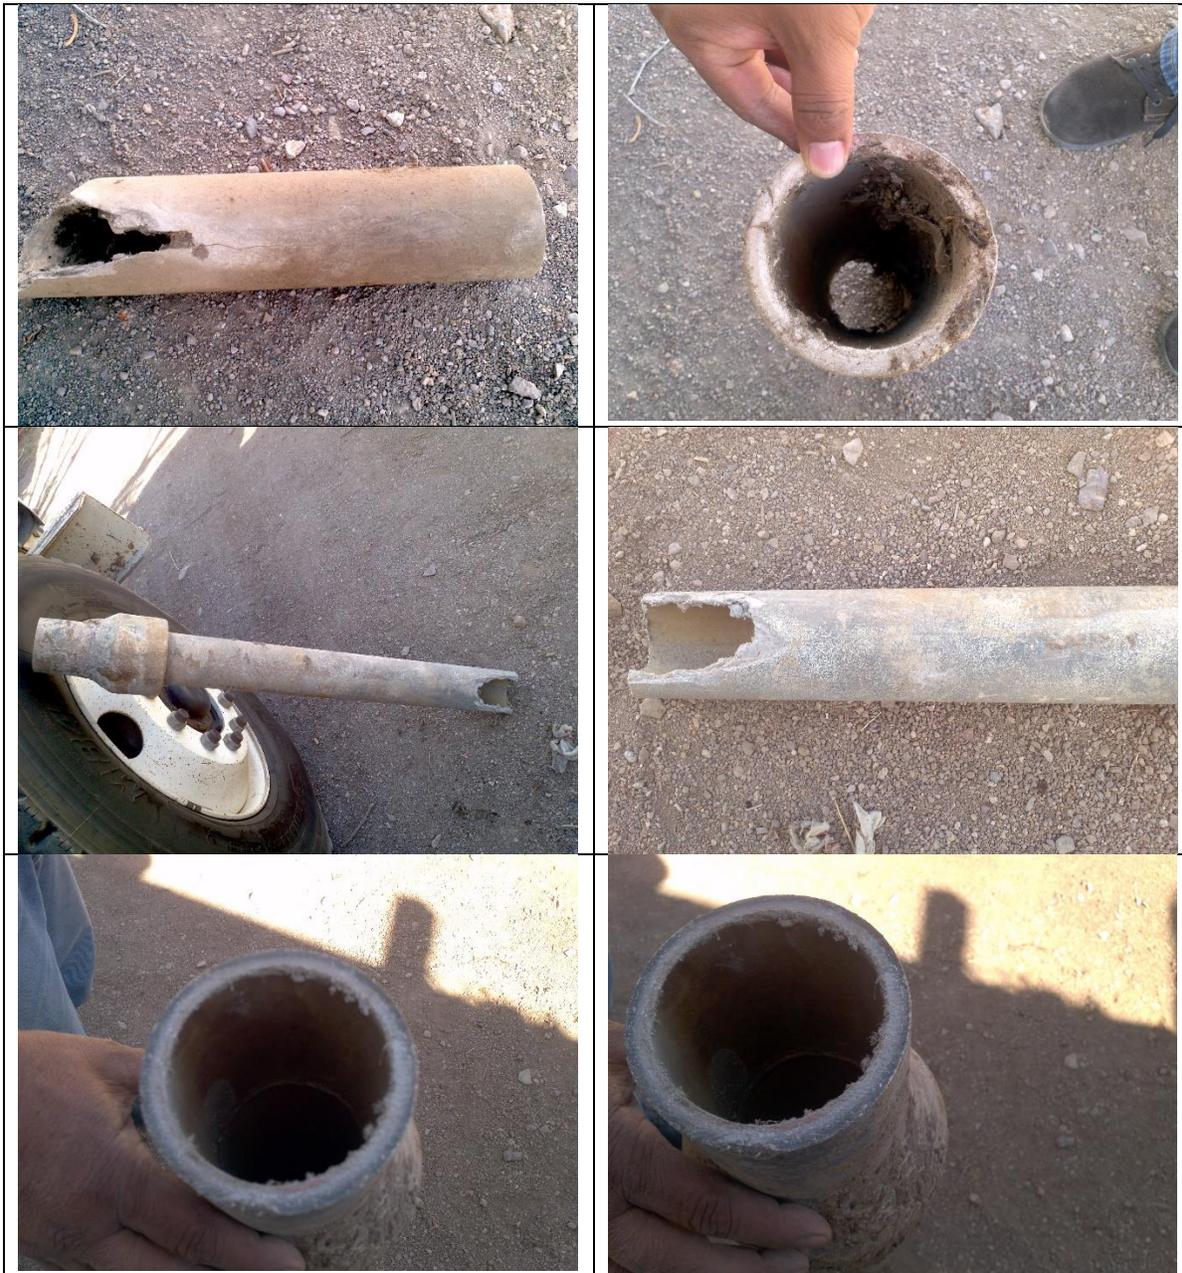
El Técnico como jefe responsable de la operación del sistema, sus comentarios con respecto a la incidencia de fugas se ocasionan principalmente por altas presiones, no por envejecimiento o que las tuberías presenten problemas de incrustación.

Por lo tanto, según los pedazos de tubos proporcionados por el Técnico de operación del sistema de agua de reparaciones de fugas, y lo que comenta, los tubos presentar una fisura longitudinal de 0.5, 1, 2 o 3 metros, este tipo de falla se debe a debidas altas presiones o maniobras no habituales están asociadas a las roturas longitudinales; ver Ilustración 28.

**Ilustración 28 Tubos con fisura longitudinal ocasionando fugas de agua y espesor sano.**

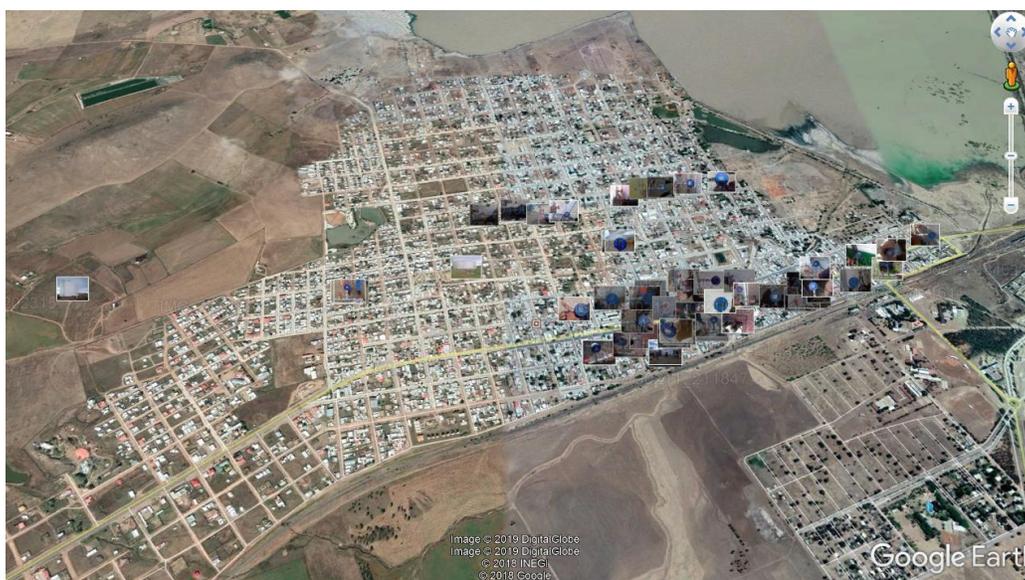
En la Ilustración 29 e Ilustración 30, se muestran los recorridos en campo en calles y avenidas con mayor incidencia de fugas en tuberías.

**Ilustración 29** Recorridos de campo en Calles y Av. con mayor No. de fugas en tuberías.

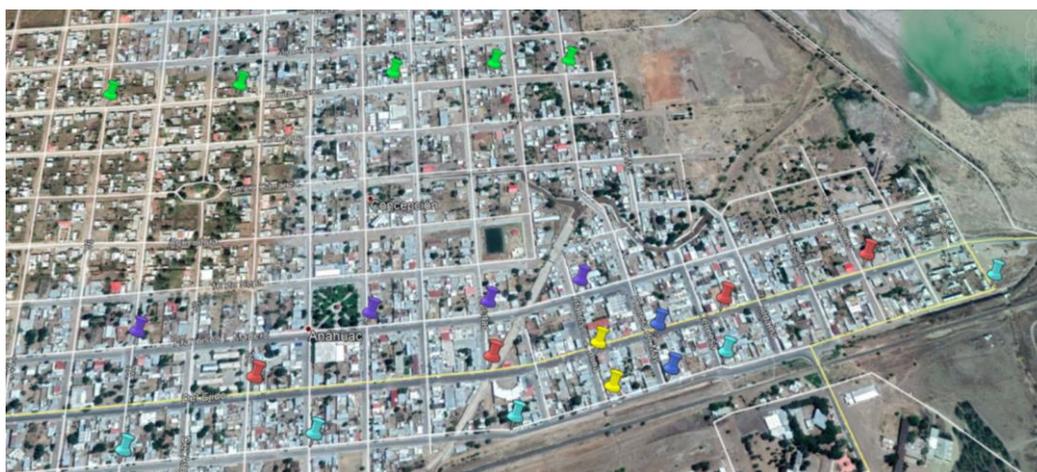
**Ilustración 30** Ubicación de las Calles o Av. Recorridas con alta incidencia de fugas.

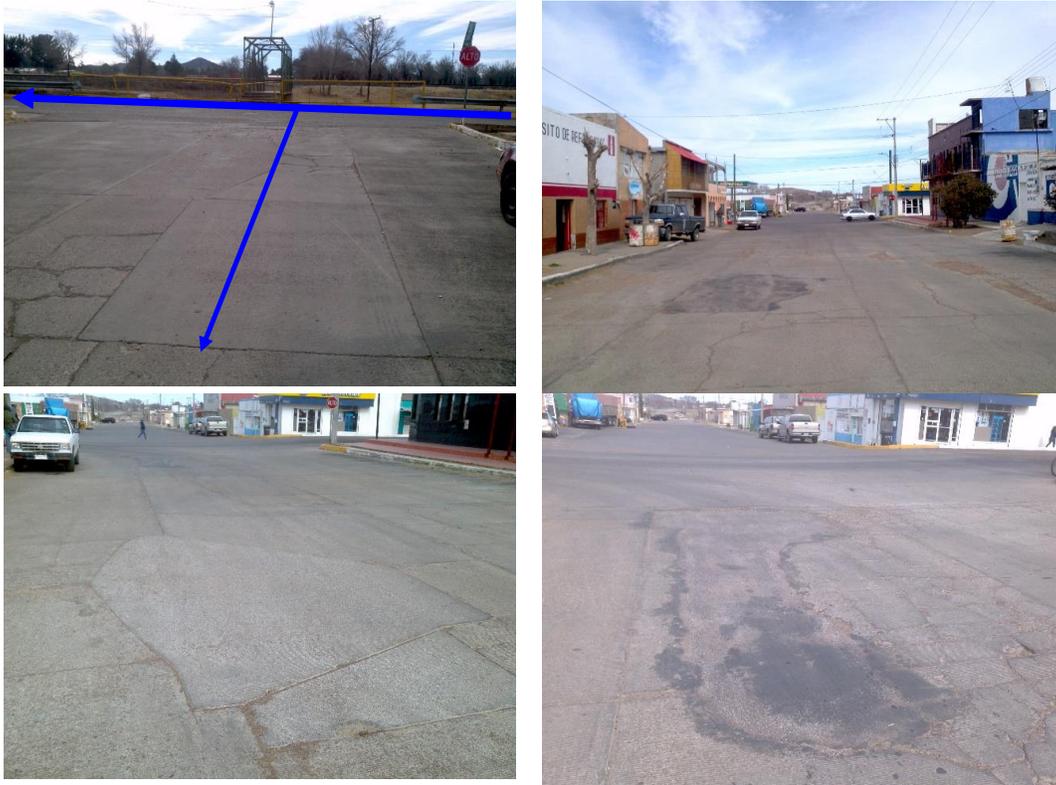
En la Ilustración 31, se muestra la Calle Francisco J. Mina, los sitios reparados por fugas en tuberías, en este tramo se han presentado 3 fugas. En tubería de Asbesto Cemento.

**Ilustración 31 Calle Francisco J. Mina con 3 sitios de reparación de fugas en tuberías.**

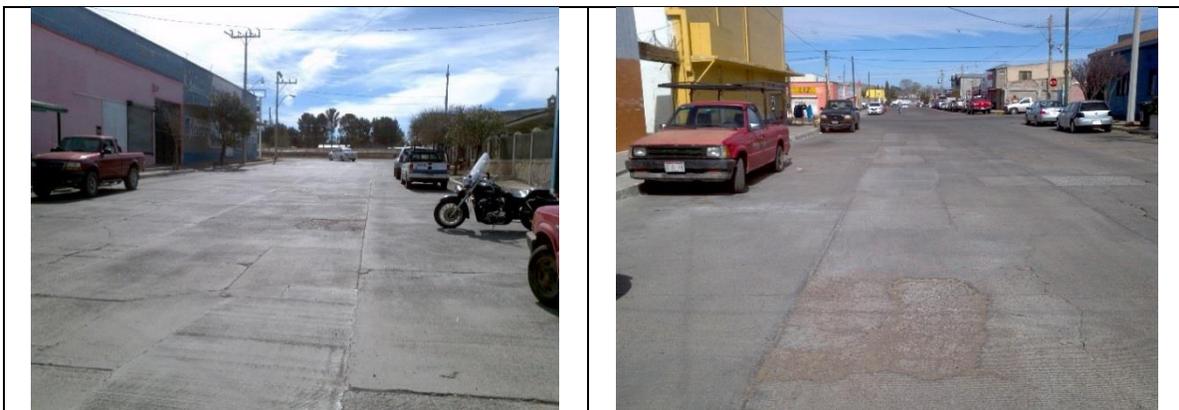
En la Ilustración 32, se muestra la Calle Primero de Mayo, los sitios reparados por fugas en tuberías, en este tramo se han presentado 5 fugas. En tubería de Asbesto Cemento.

**Ilustración 32 Calle Primero de Mayo con 5 sitios de reparación de fugas en tuberías.**

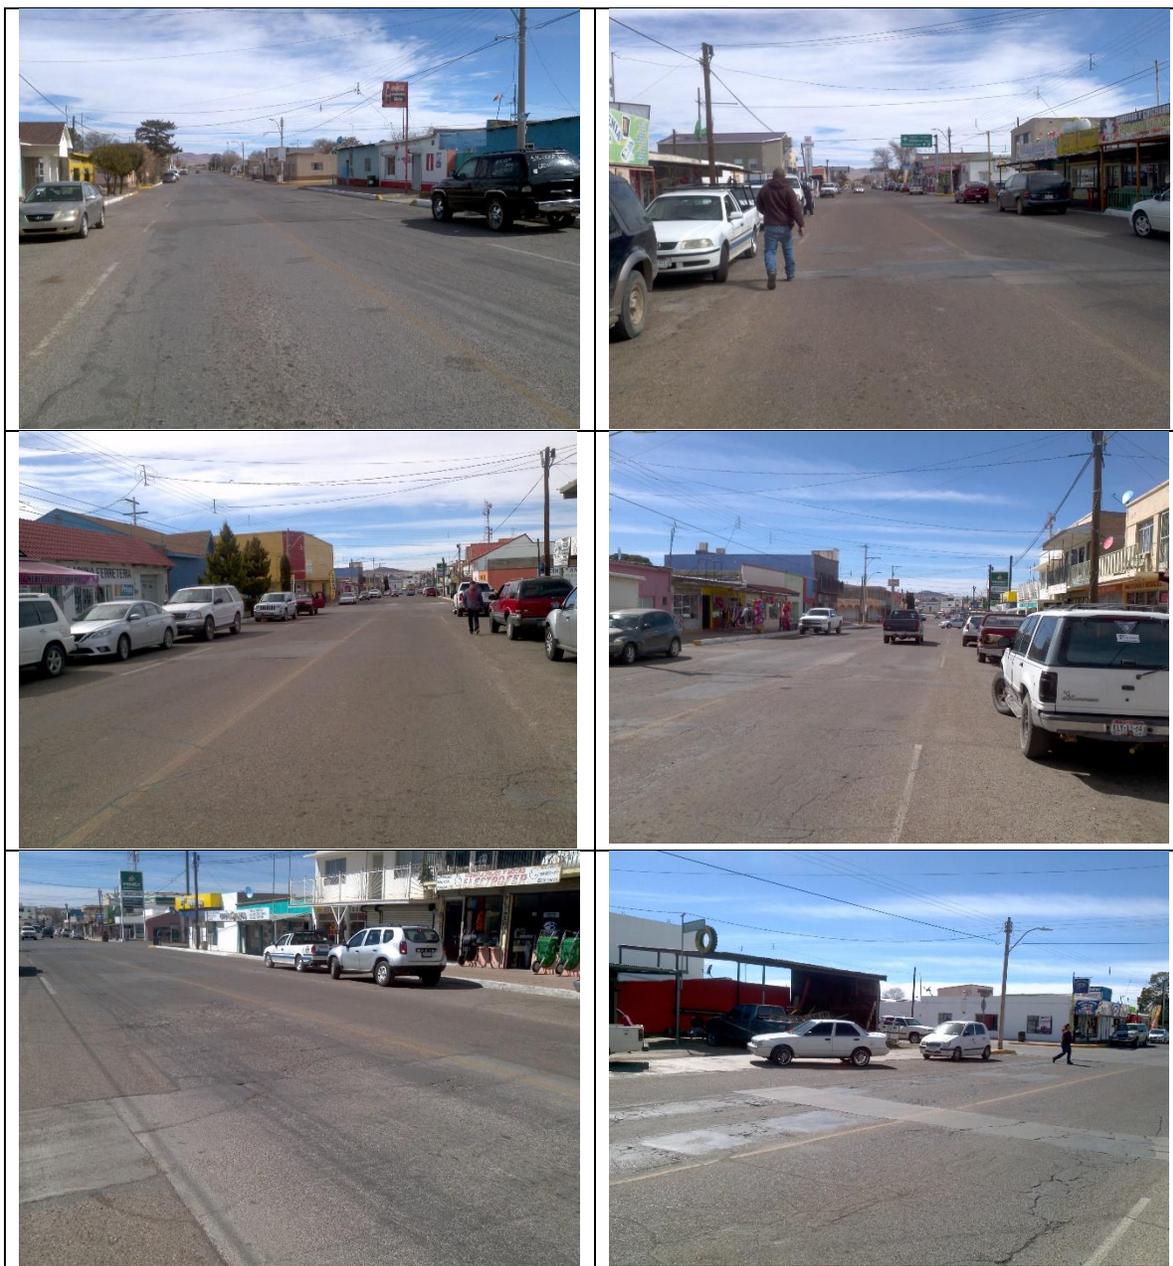
En la Ilustración 33, se muestra la Av. Del Ejido, los sitios reparados por fugas en tuberías, en este tramo se han presentado aproximadamente 50 fugas o más. Se estima que se presentaron en una longitud de 2.5 a 3 km. En tubería de Asbesto Cemento.

**Ilustración 33 Av. Del Ejido con 50 sitios o más de reparación de fugas en tuberías.**

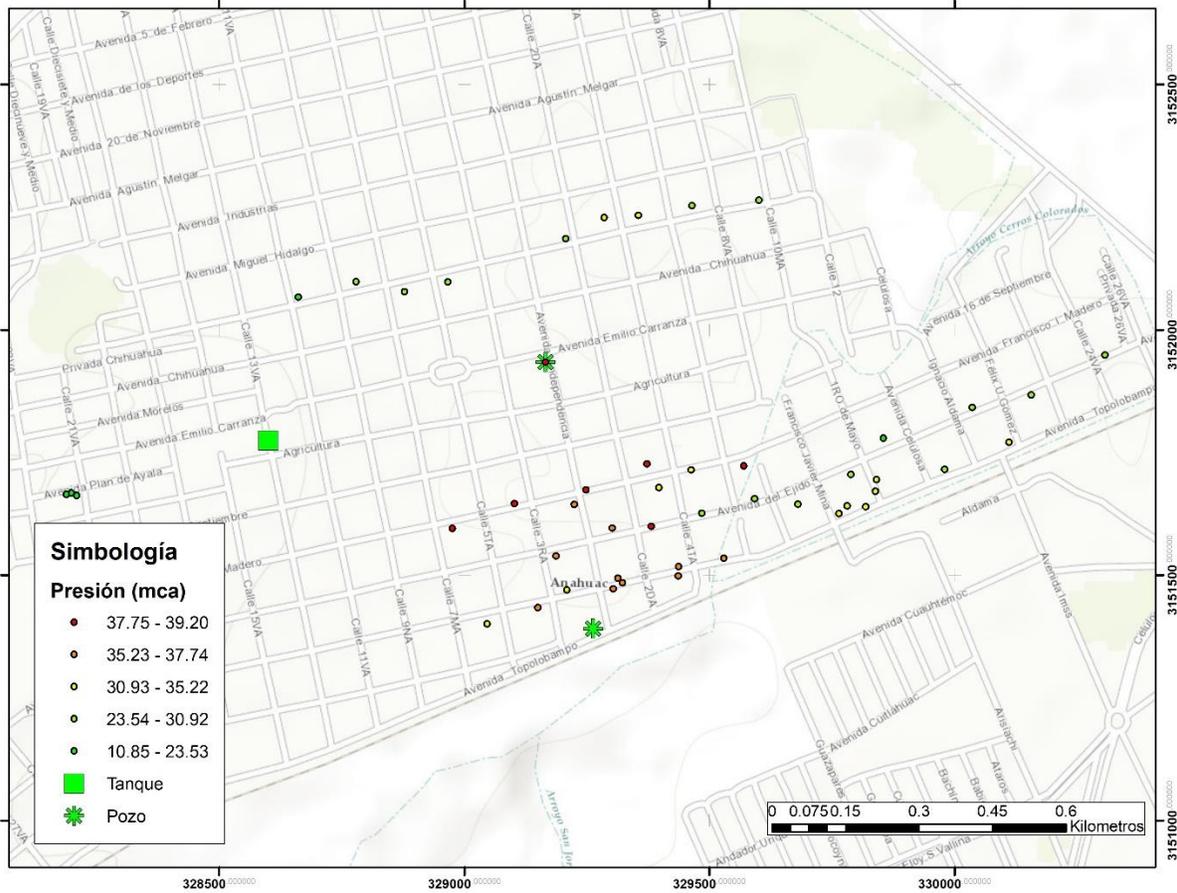
Se realizó un recorrido de medición de presiones puntuales en varios puntos de la red de distribución (Ilustración 34), con el fin de identificar las zonas de baja y alta presión. Estas mediciones se realizaron con manómetro electrónico y con carátula cubierta con glicerina; los manómetros utilizados para esta actividad cubrieron los rangos de presiones que se tienen en la red de distribución. La toma de presiones se llevó a cabo, en el pozo #1, en cajas donde se tienen instalado el micromedidor y en algunos casos en una toma domiciliaria (Ilustración 35y la Ilustración 36).

**Ilustración 34 Levantamiento de presiones en red donde siguen aflorando fugas en tuberías.**

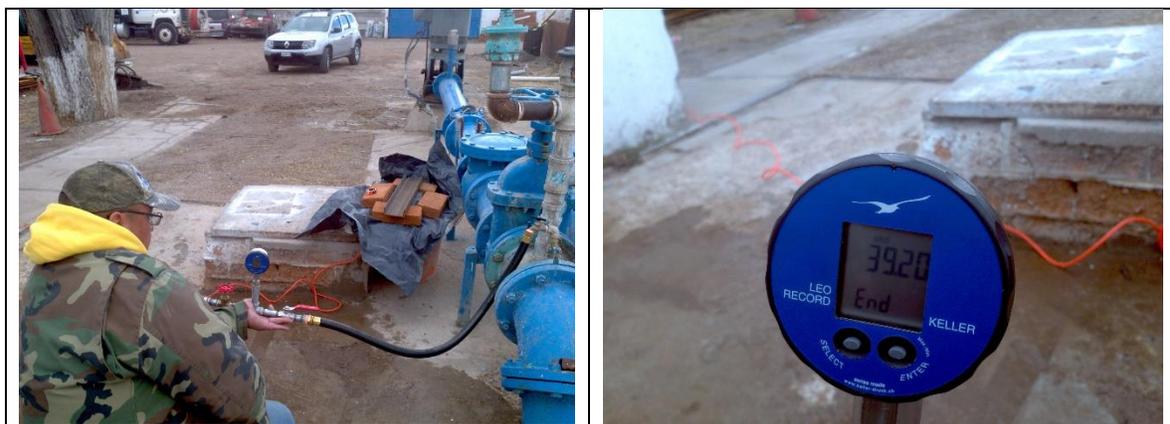
**Ilustración 35 Presión registrada en el pozo #1 con la carga del tanque de distribución.**

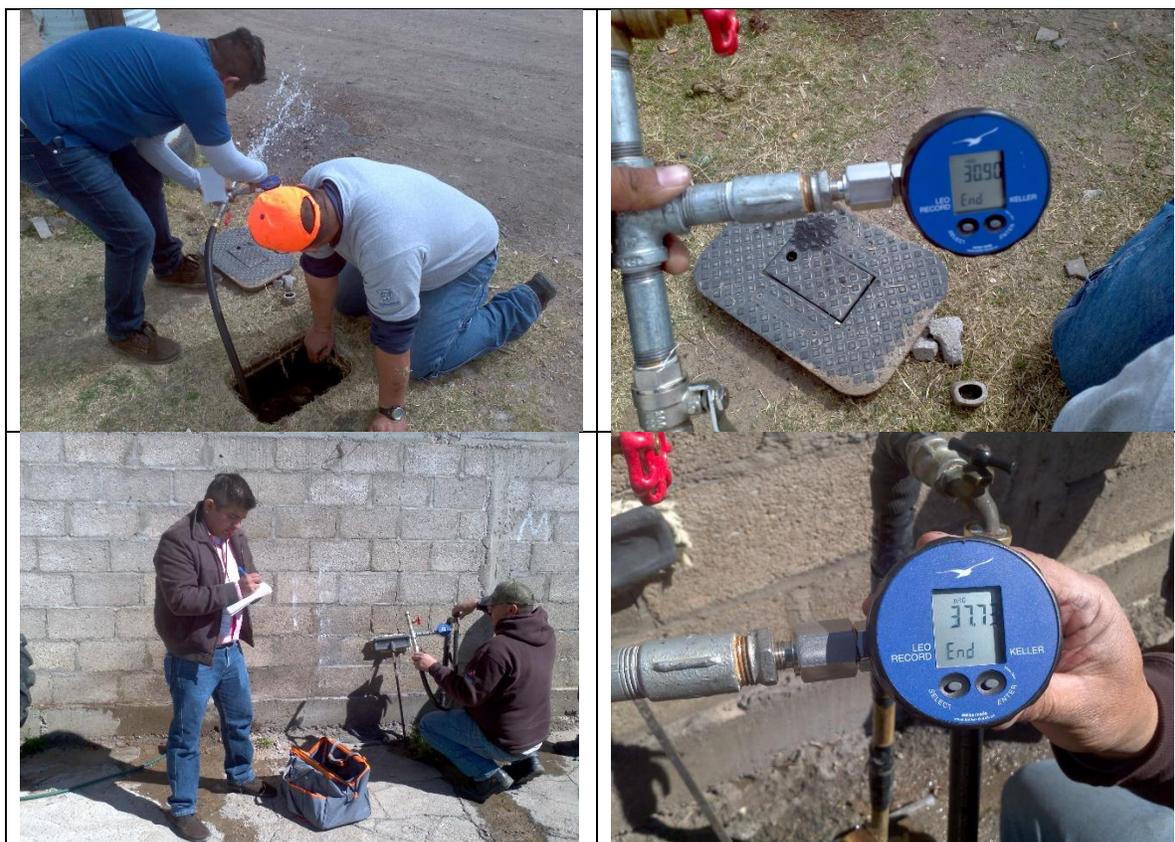
**Ilustración 36** Purgar en registro del medidor o toma domiciliaria para tomar presión.

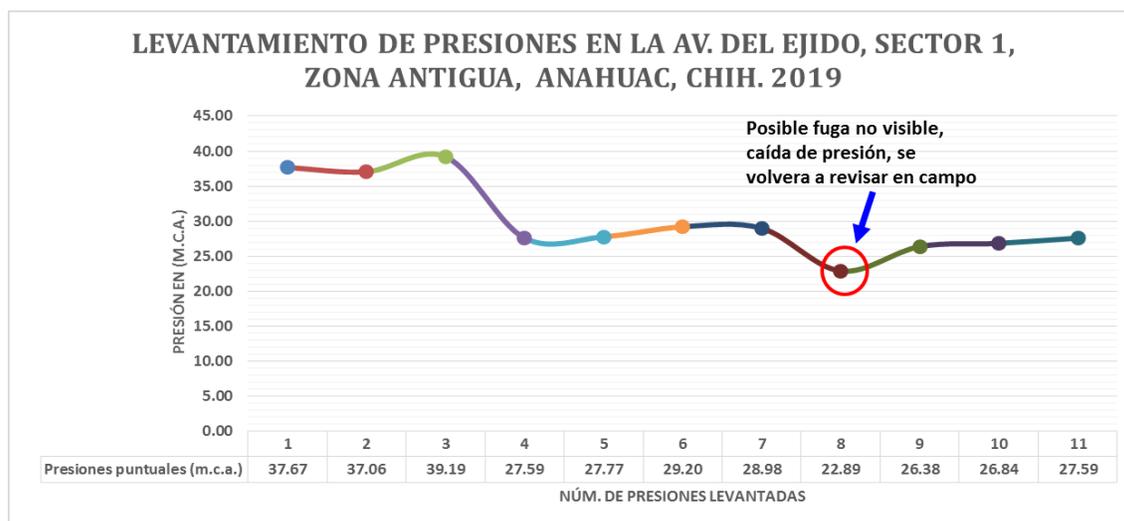
En la Ilustración 37, se muestra la curva de levantamiento de presiones en campo sobre la Av. Del Ejido, en el domicilio # 8, se presentó una presión baja, posible fuga no visible.

**Ilustración 37** Curva de presiones y tendencia a caída de presión posible fuga no visible.

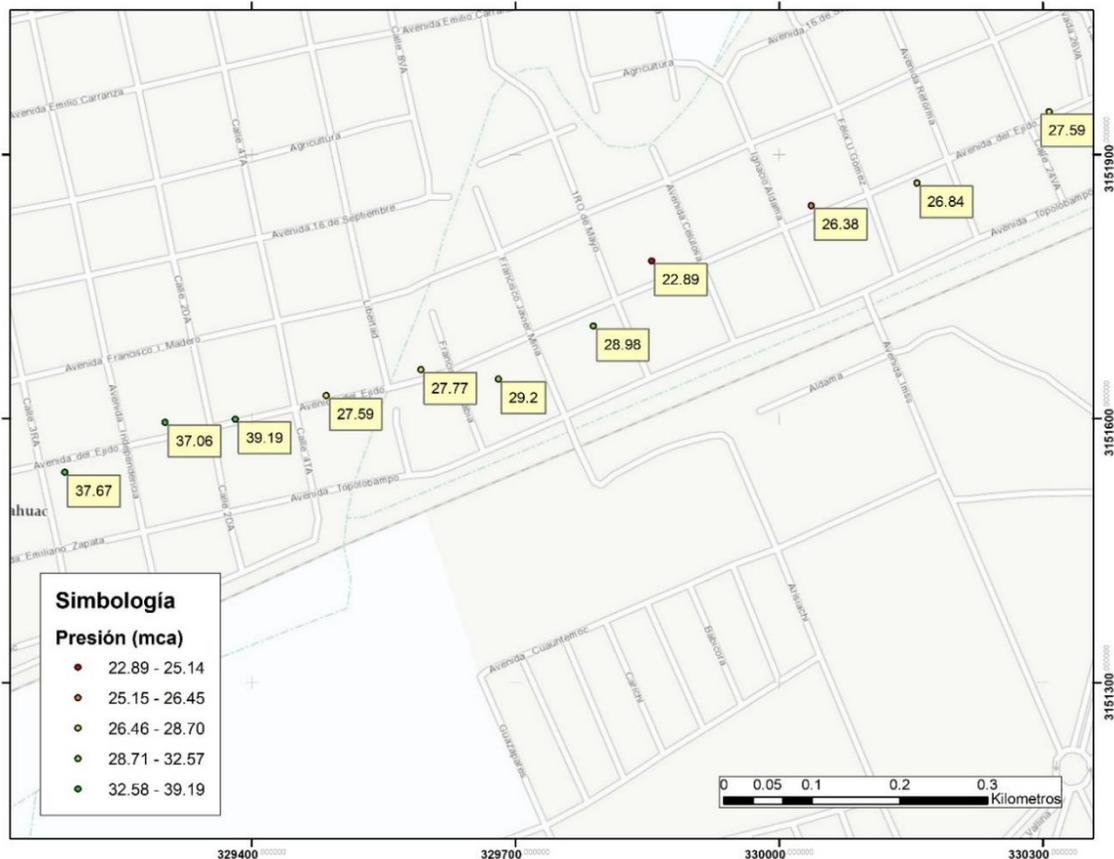
En la Ilustración 38, se muestra la ubicación de los sitios donde se levantaron las presiones sobre la Av. Del Ejido y entre que calles se localiza el domicilio # 8 (Ilustración 39), que presentó una baja presión, con posibilidades de rastrear un fuga no visible con el equipo de detección de fugas electro - acústico.

**Ilustración 38 Ubicación de las presiones registradas sobre la Ave. Del Ejido.**

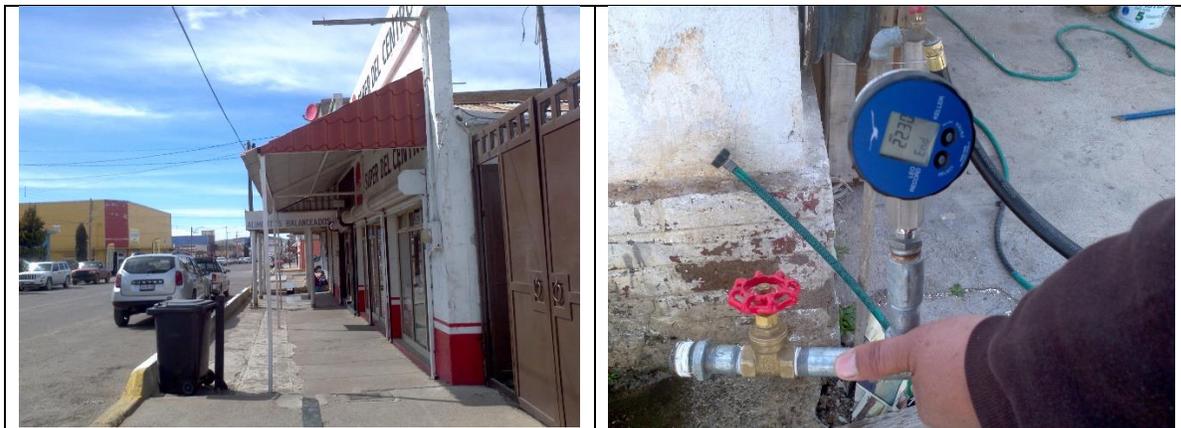
**Ilustración 39 Ubicación del domicilio - presión #8 registrada sobre la Ave. Del Ejido.**

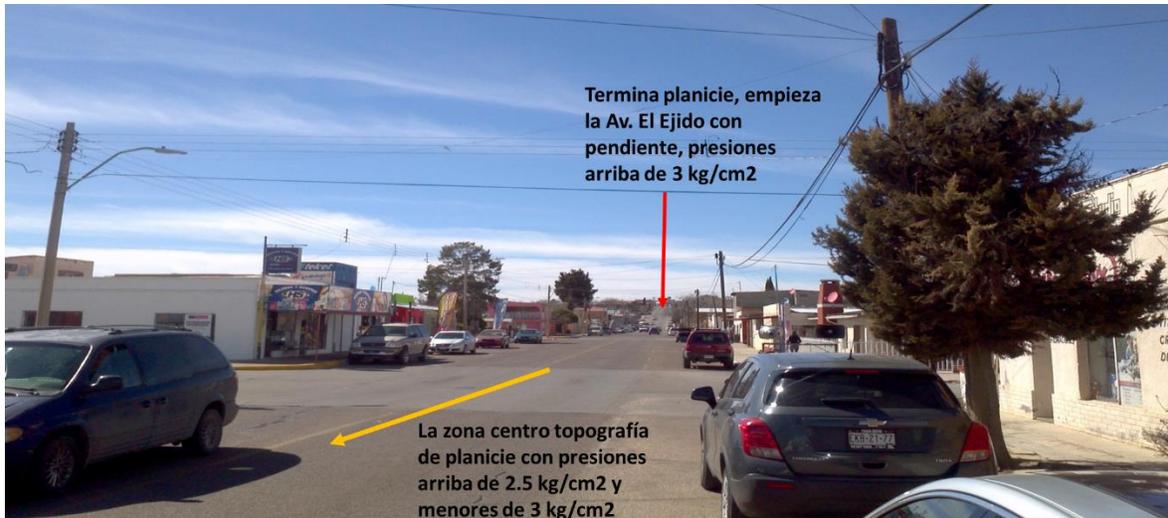
En la Ilustración 40, se muestra la Av. Del Ejido, en la parte baja, zona centro de la localidad de Anáhuac presenta una topografía casi plana, no es tan irregular. Al entrar a la zona centro empieza se presenta una pendiente, zona donde se tomaron presiones arriba de 3 kg/cm<sup>2</sup>, al llegar a zona baja o de planicie las presiones se conservan arriba 2.5 kg/cm<sup>2</sup> y menores de 3 kg/cm<sup>2</sup>.

**Ilustración 40 Av. Del Ejido plana y parte alta en la zona baja de 2.5 kg/cm<sup>2</sup> a 3 kg/cm<sup>2</sup>.**
