**ELABORACIÓN DEL ESTUDIO DE ACTUALIZACION DEL PADRON DE USUARIOS,  
CATASTRO DE REDES Y SECTORIZACION EN LA CIUDAD DE ANAHUAC, MUNICIPIO  
DE CUAUHTEMOC ESTADO DE CHIHUAHUA**

**PROYECTO “ELABORACIÓN DEL ESTUDIO DE ACTUALIZACION DEL PADRON DE USUARIOS, CATASTRO DE REDES Y SECTORIZACION EN LA CIUDAD DE ANAHUAC, MUNICIPIO DE CUAUHTEMOC ESTADO DE CHIHUAHUA”**

**CLAVE IMTA: HC1835**

**Informe Final**

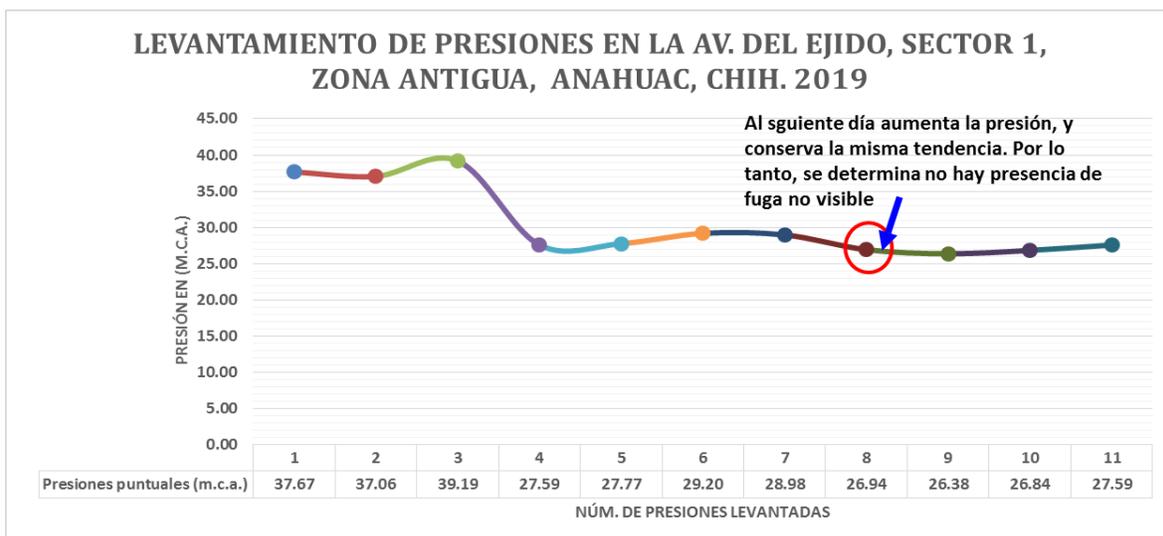
En la Ilustración 41 se muestra nuevamente la curva de presiones de la misma Av. Del Ejido, al otro día para iniciar la búsqueda de fuga con el equipo de detección de fugas, se volvió a revisar la presión en el domicilio crítico, la presión se incrementó (Ilustración 42) y se conservó muy similar a las ya registradas, se tomó también la presión a un domicilio de enfrente (Ilustración 43), el resultado muy similar. Por lo tanto, se determinó la no existencia de fuga no visible.

**Ilustración 41 Verificación de presiones en sitio crítico donde había posibilidad de fuga.**

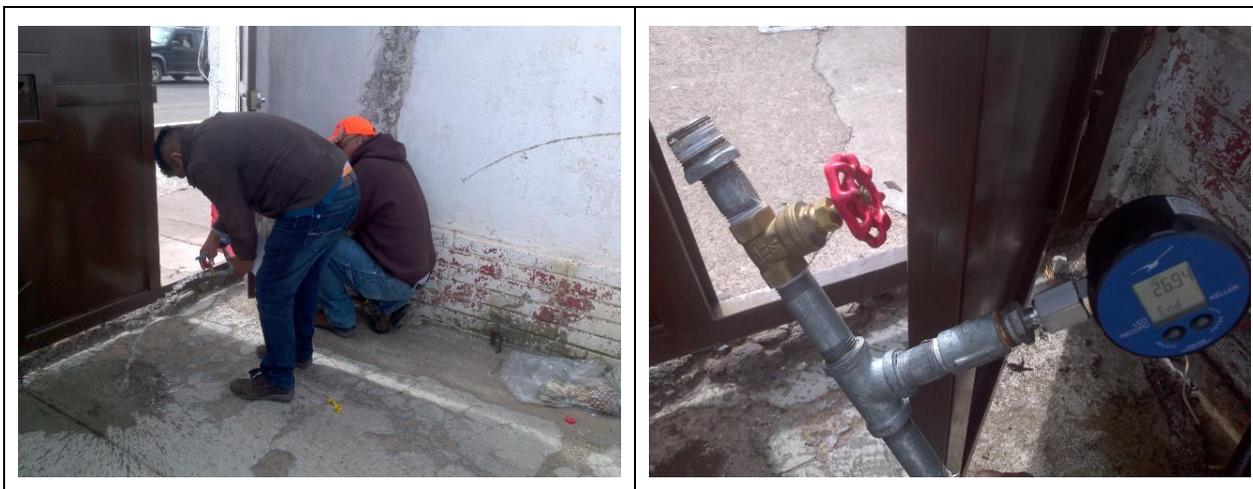
**Ilustración 42 Sitio 8 con caída de presión; día siguiente presión 26.94 M.C.A. no hay fuga.**

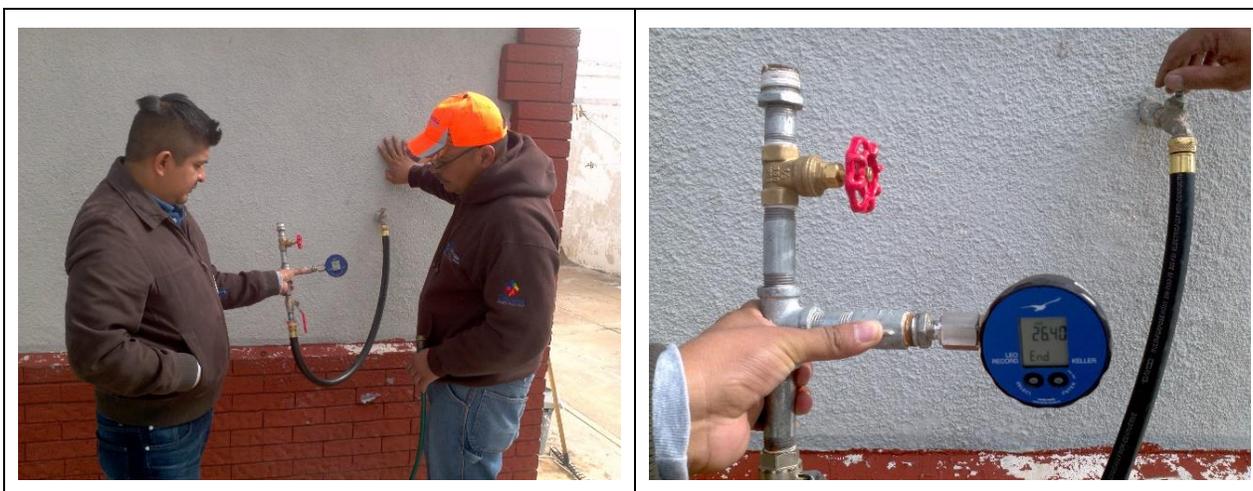
**Ilustración 43 Domicilio enfrente al domicilio crítico, presión 26.40 M.C.A. no hay fuga.**

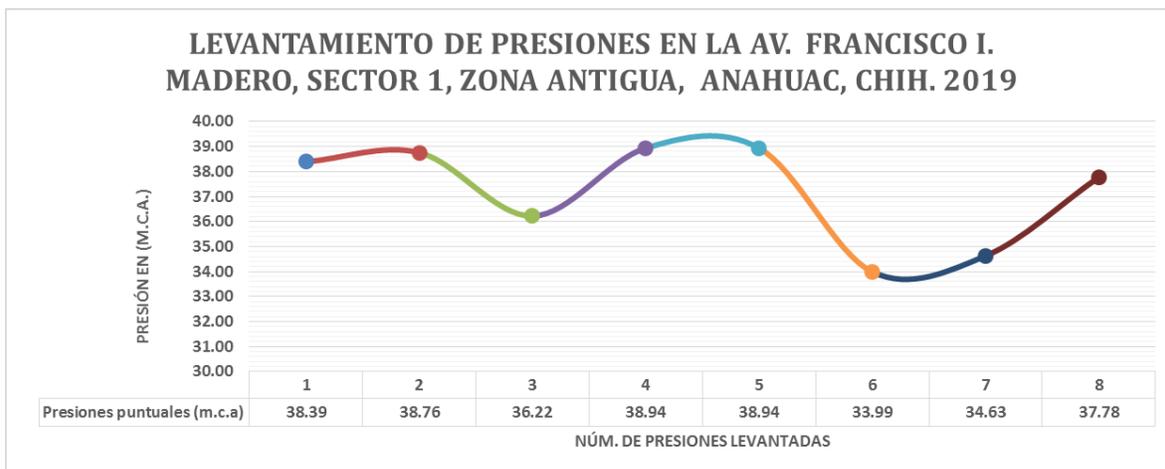
En la Ilustración 44 se muestra la curva de presiones registradas sobre la Av. Francisco I. Madero, y en la Ilustración 45 la zona entre calles; las diferencias de presiones entre una presión anterior y la que se registra en el siguiente punto no varía de mucho, no es de impacto, son 100 o 200 gr/cm<sup>2</sup>. En este caso también se volvió a revisar presiones al día siguiente por la variación de presiones, pero al día los resultados cambiaron. Ver la Ilustración 46 cómo inicial y en la Ilustración 47 como el después.

**Ilustración 44 Curva de presiones registradas en la Av. Francisco I. Madero.**

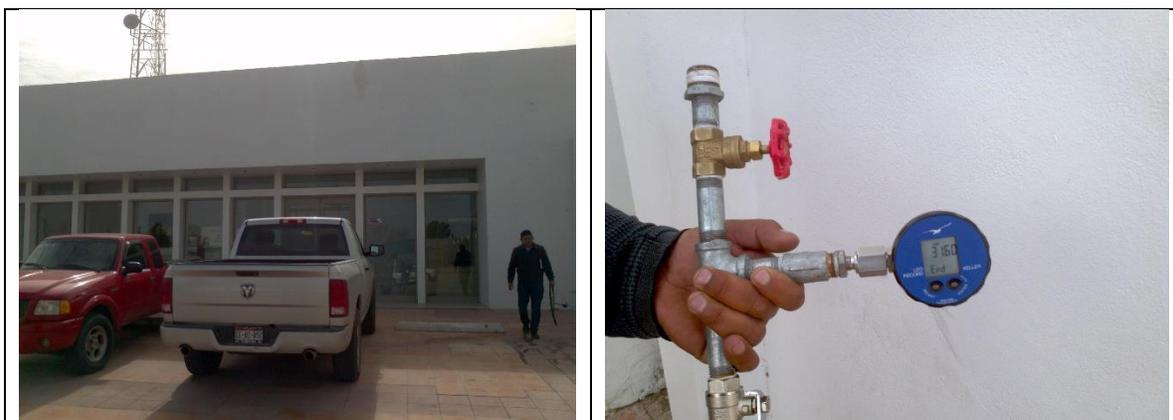
**Ilustración 46 Clínica donde presentaba variación de presión: primera vez: 31.60 M.C.A.**

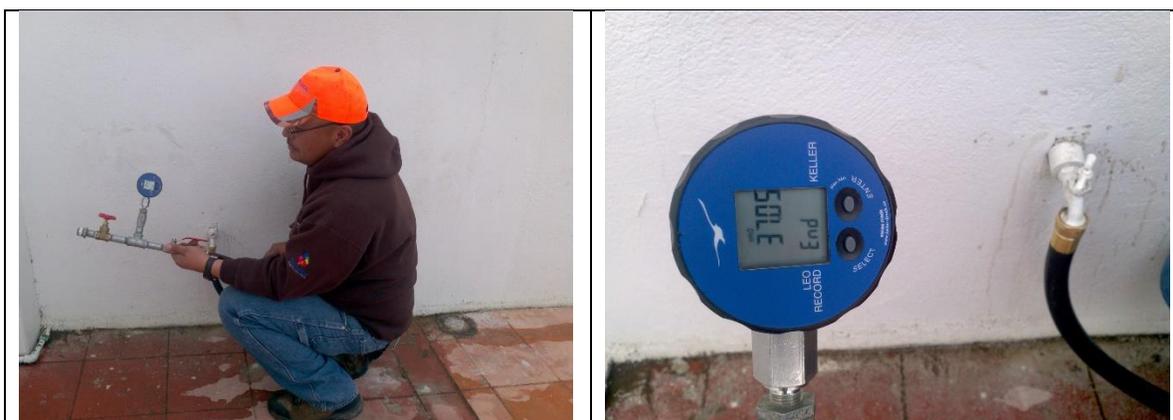
**Ilustración 47 Clínica, toma de presión al otro día 37.05 M.C.A.**

En este caso, se tuvo que avisar al de mantenimiento de la clínica que cerrara las llaves que descarga a la cisterna y tinacos, la presión se incrementó a 37.05 m.c.a. Ya no se hizo uso del equipo de detección de fugas electrónico sobre la Av. Francisco I. Madero.

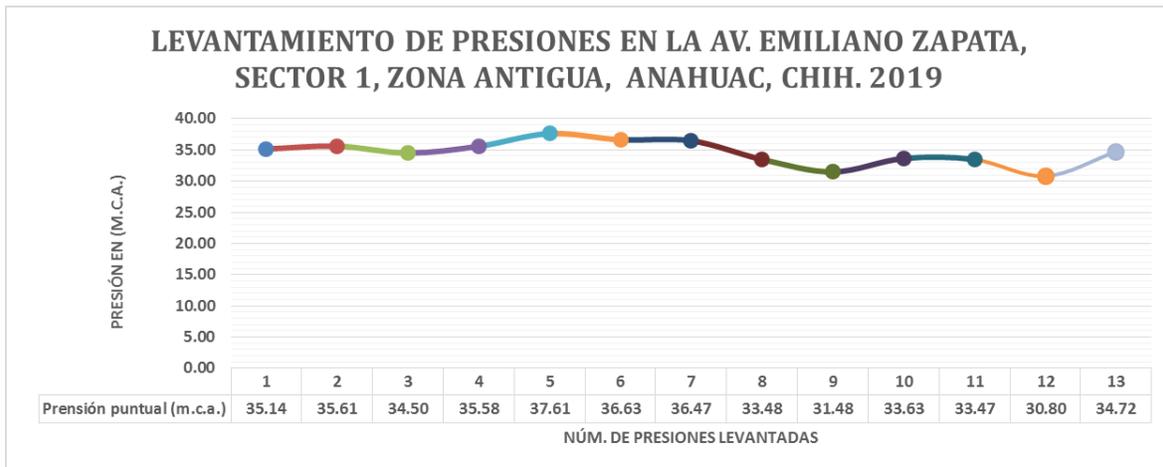
**Ilustración 48** Curva de presiones registradas en la Av. Emiliano Zapata.

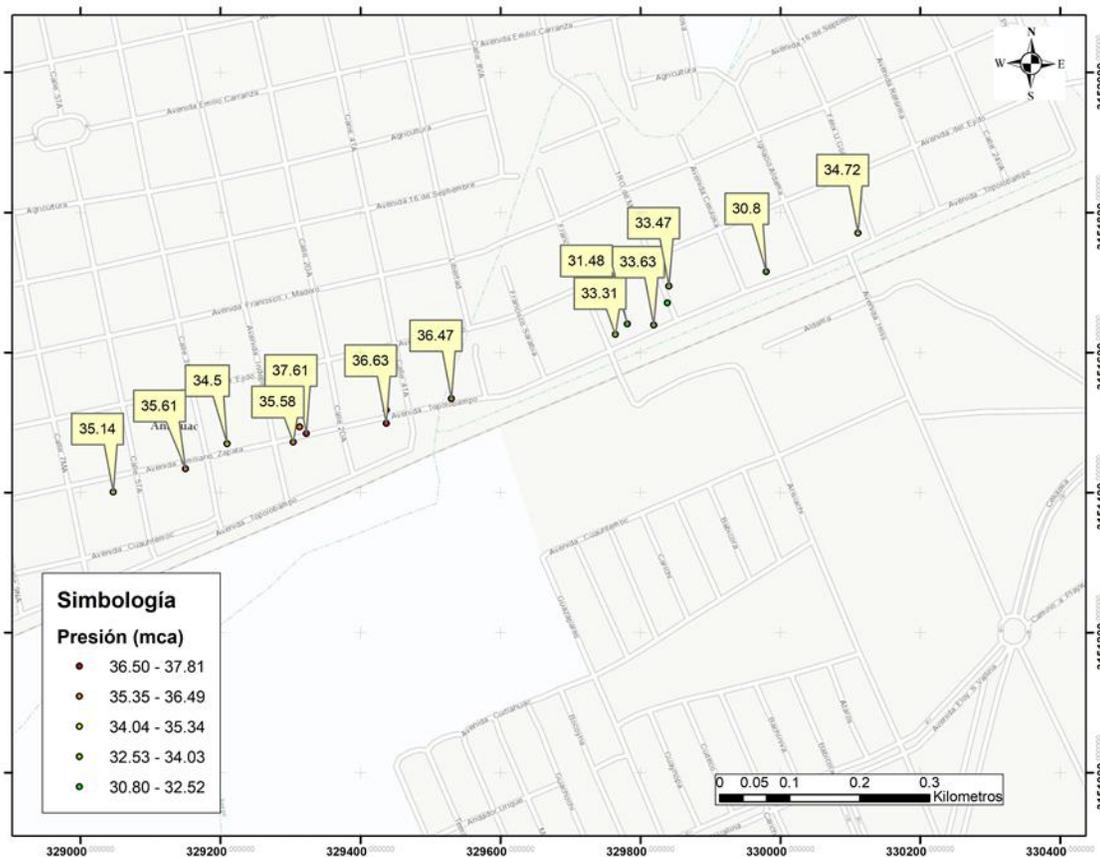
**Ilustración 49** Sitios donde se registraron presiones sobre la Av. Emiliano Zapata.

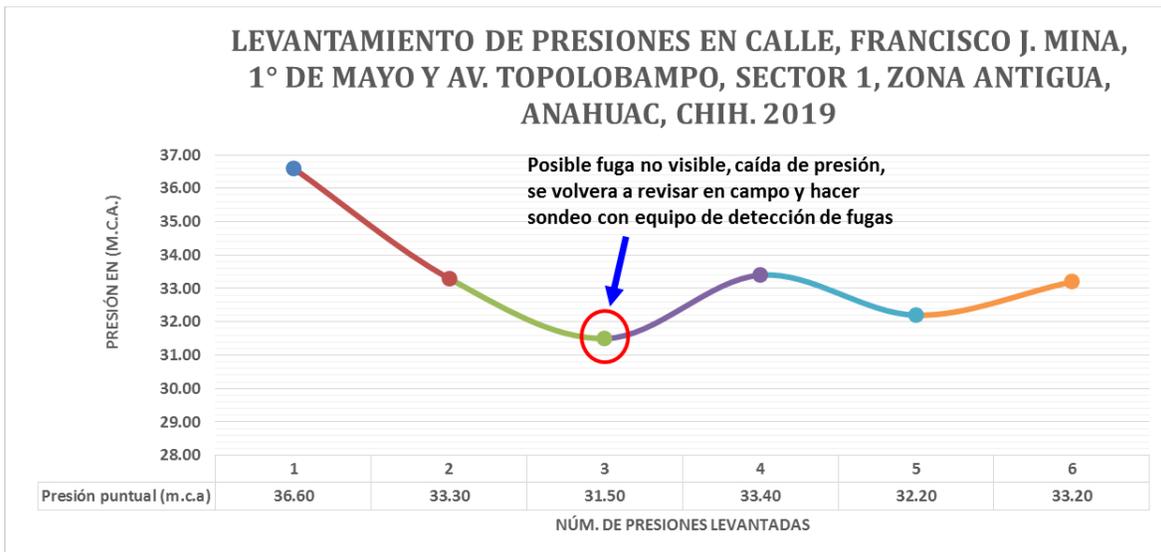
En las calles Francisco J. Mina, 1° de mayo y en la Av. Topolobambo, se registraron presiones puntual en algunos domicilios, no todos los usuarios estaban en sus casa, fueron pocos los que permitieron el paso y los resultados se muestran en la Ilustración 50 y la Ilustración 51. Por otro lado, como ya se indicó incisos 2.6 con respecto a las calles con mayor número de fugas reparadas, aunado con los resultados de presión se registra una caída de presión, se decidió hacer recorridos en estas calles con el equipo de detección de fugas electro-acústico.

**Ilustración 50 Curva de presiones registradas en Calle Fco. J. Mina, 1° de mayo y Topolobampo.**

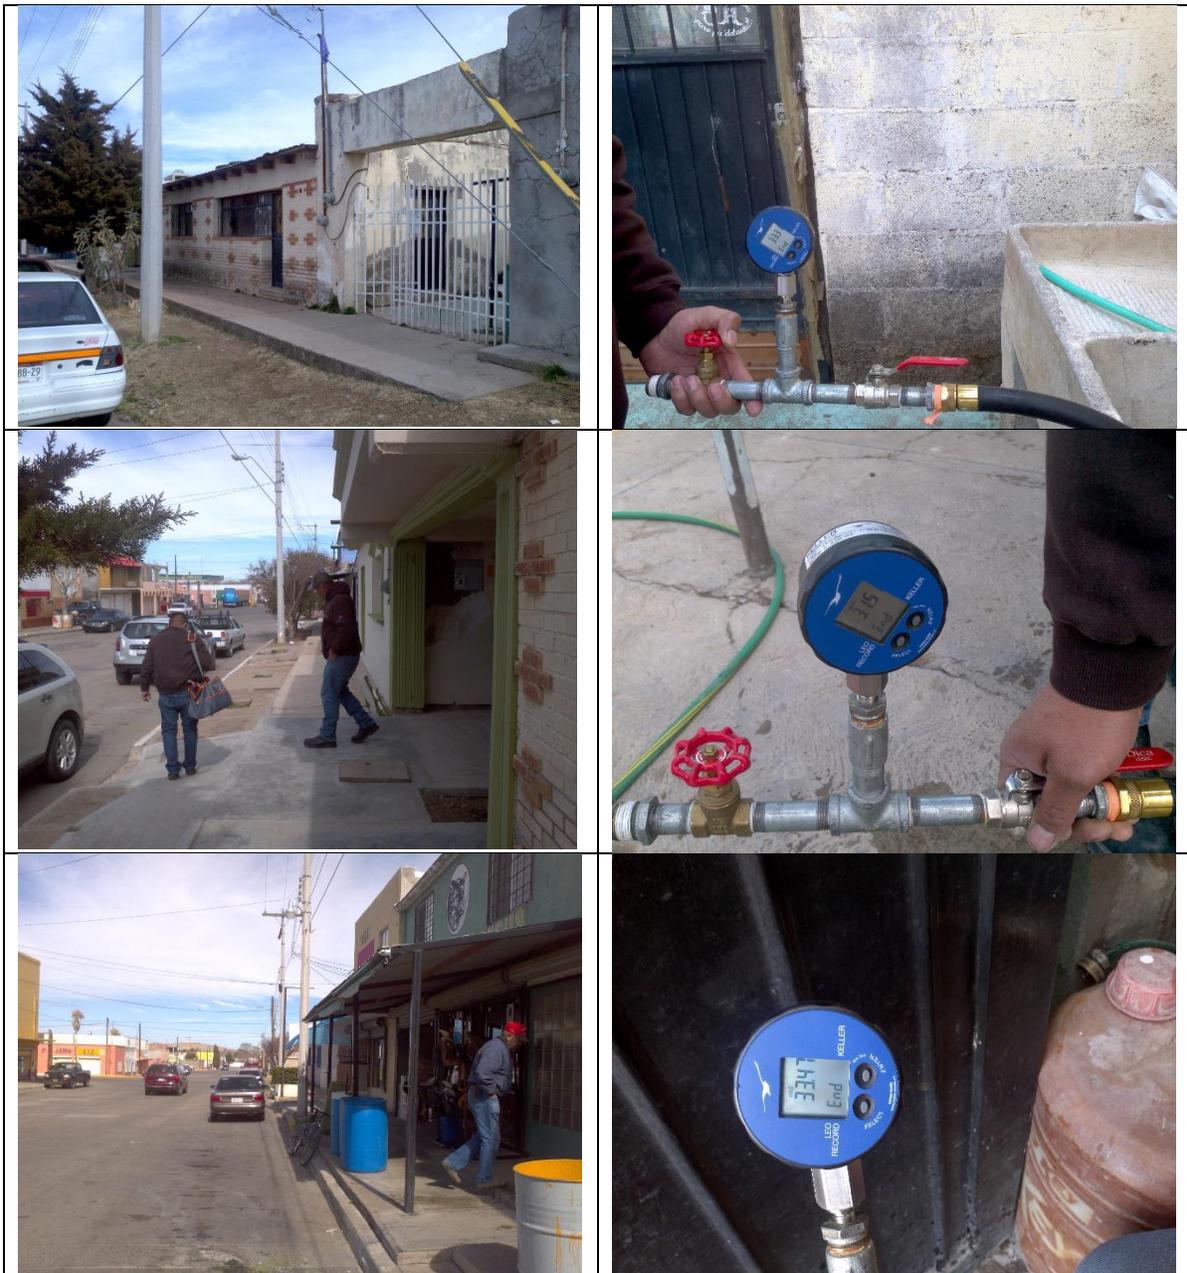
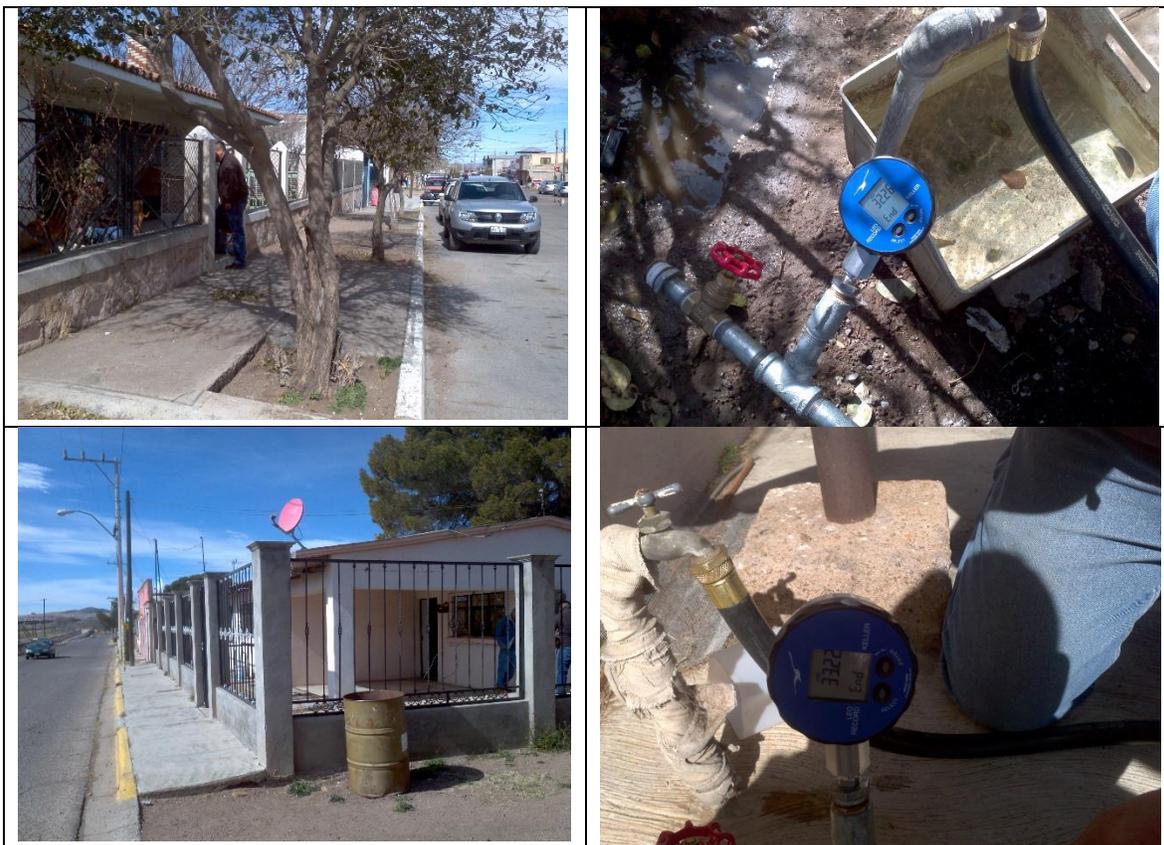
**Ilustración 51 Levantamiento de presiones en campo en la Calle Mina, 1° de mayo y Topolobampo**

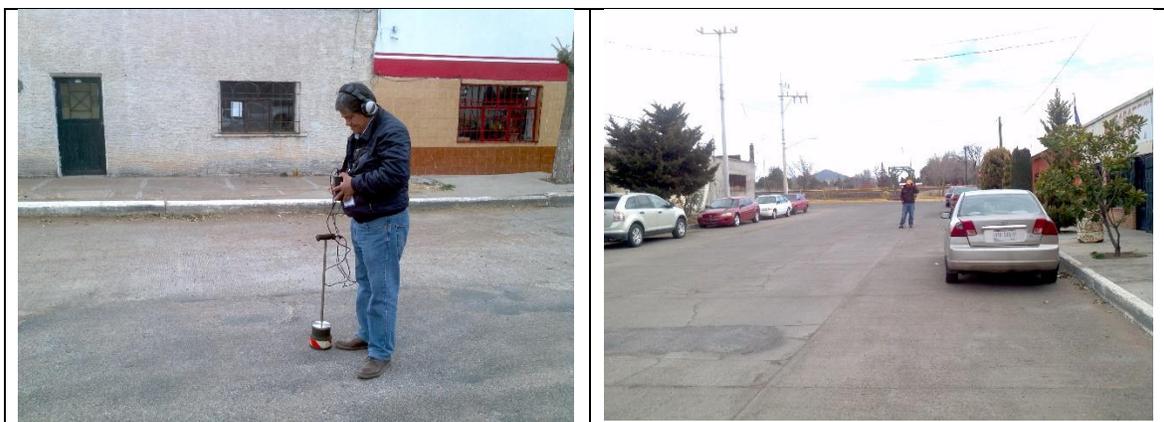
Con respecto a la detección de fugas con equipo electro-acústico de detección de fugas, se realizaron los recorridos en las calles mencionadas, los sondeos se llevaron a cabo conjuntamente con el responsable Técnico de operación del sistema, el organismo operador dispone de un equipo; ver Ilustración 52 y la Ilustración 53.

**Ilustración 52 Localización de fugas con equipo electro acústico ambas JRAS-IMTA.**

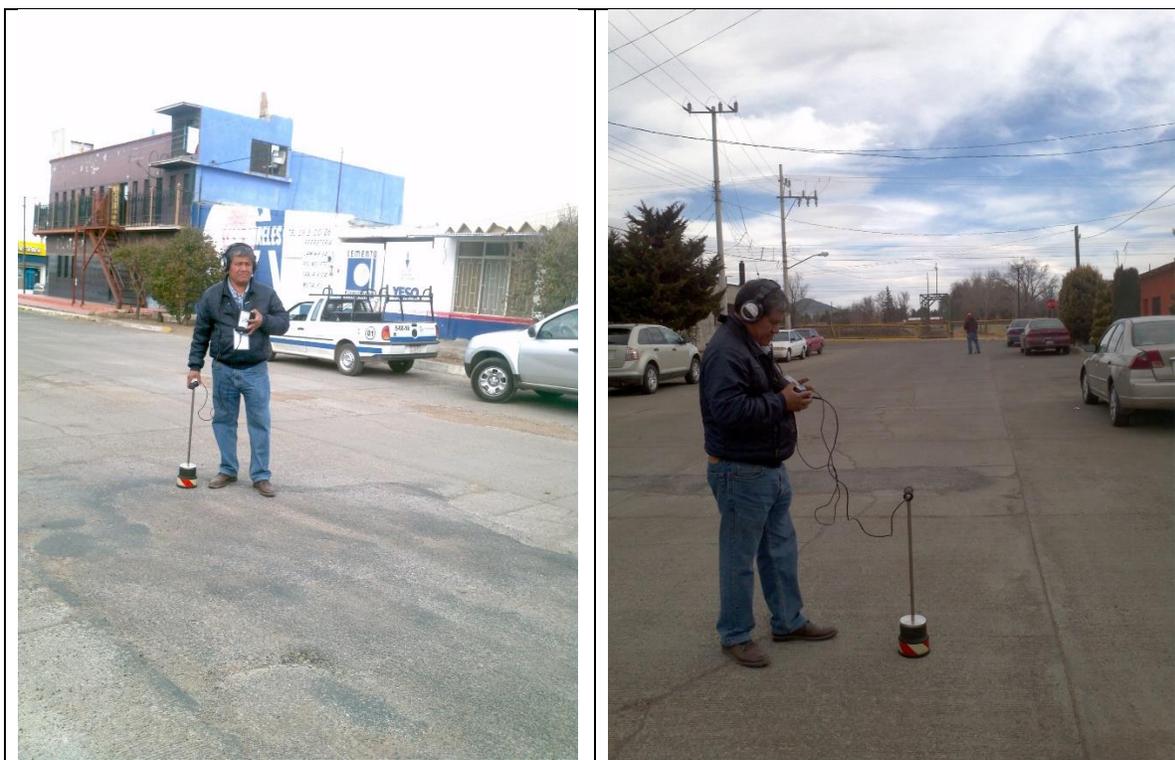
**Ilustración 53 Conjuntamente JRAS-IMTA revisando tuberías con equipos detectores de fugas.**

Cabe indicar, que la metodología que se aplicó para la detección de fugas no visibles, empleando equipos electro - acústicos de detección de fugas, durante los trabajos de campo no se identificaron, a pesar de que la red de distribución opera con altas presiones, las tuberías trabajan a grandes esfuerzos, que en cualquier momento ocurre una fuga, como ya se mencionó, las fallas no son por envejecimiento de la red, principalmente se observa que las fugas son originadas por las altas presiones y posiblemente también por el efecto del fenómeno hidráulico golpe de ariete.

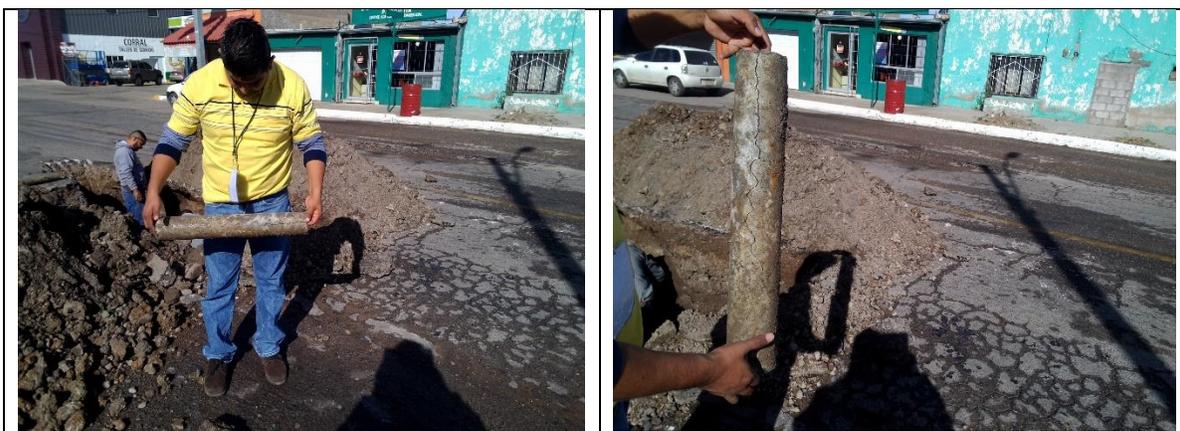
Durante los recorridos de campo y verificando algunas presiones, en el antepenúltimo día de la comisión para evaluar las fugas no visibles, en la Av. Del Ejido ocurrió una fuga, como las 7:00 a.m. se reportó, inmediatamente personal del organismo operador técnico realizó maniobra en la caja de válvulas para cerrar y evitar el desperdicio de agua en el sector #1, y atender los trabajos para la reparación de la fuga.

**Ilustración 54 Fuga en tubería de 3" diámetro, asbesto cemento, con una fisura de 60 cm.**

En las siguientes ilustraciones, se muestra el procedimiento de reparación de la fuga, los trabajos se realizaron como en una hora, el flujo ya estaba interrumpido; ver la Ilustración, Ilustración 54, Ilustración 55, Ilustración 56, Ilustración 57 y Ilustración 58.

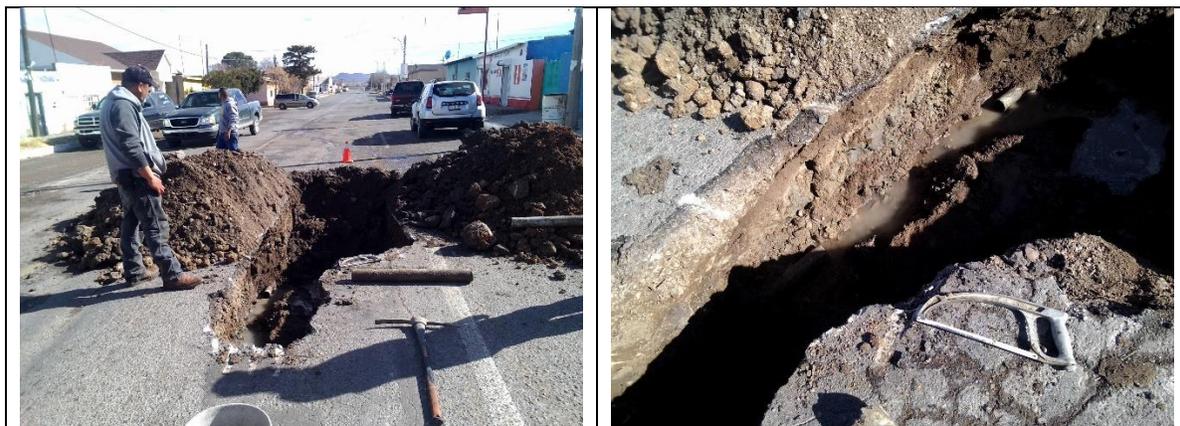
**Ilustración 55 Zanja con profundidad de 1.40 metros y profundidad al tubo 1.20 metros.**

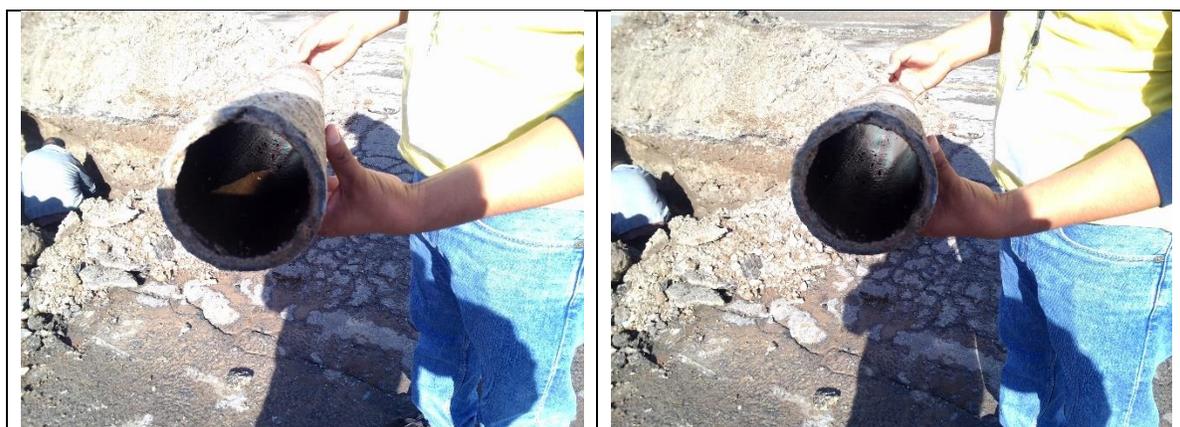
**Ilustración 56 El tubo presenta un color café en todo su interior, se observa resistente.**

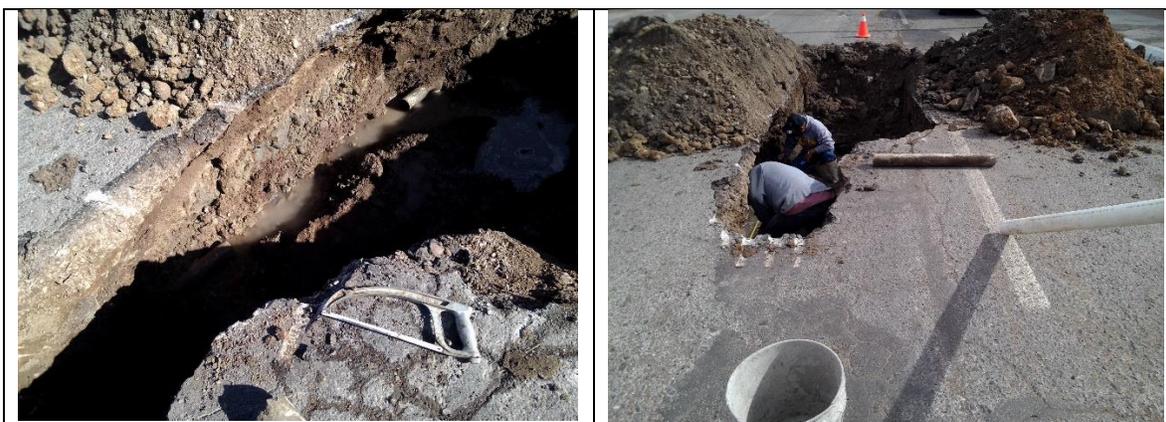
**Ilustración 57 Longitud del tramo a reparar 1.40 metros con tubería de PVC.**

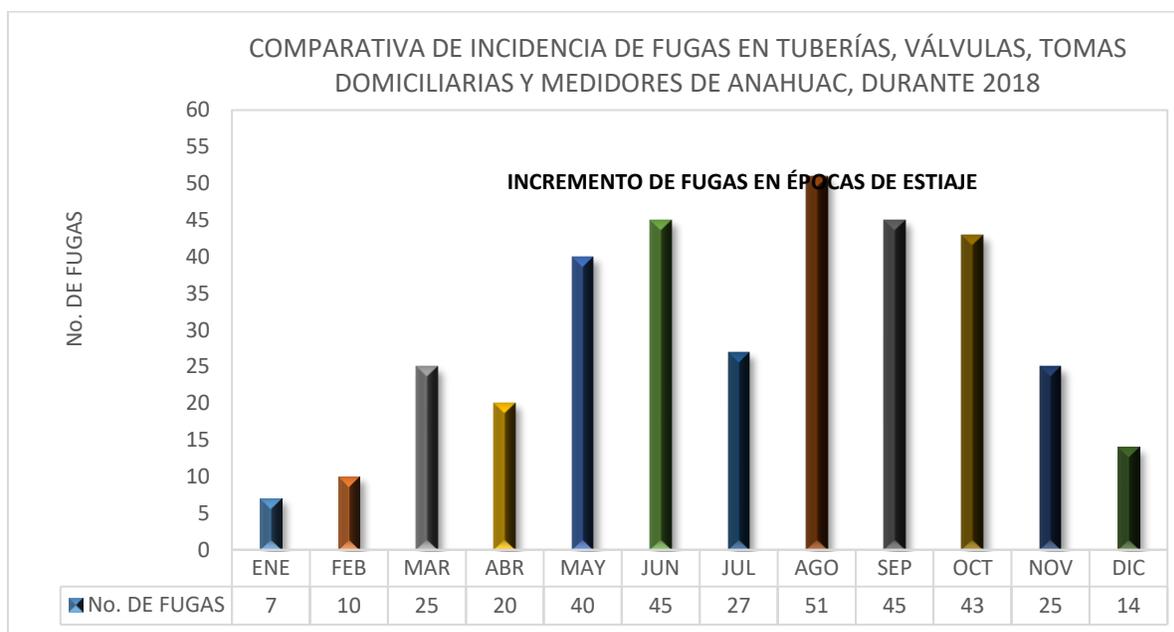
**Ilustración 59 No. de fugas con tendencia a crecer, agosto el crítico y vuelven a disminuir**

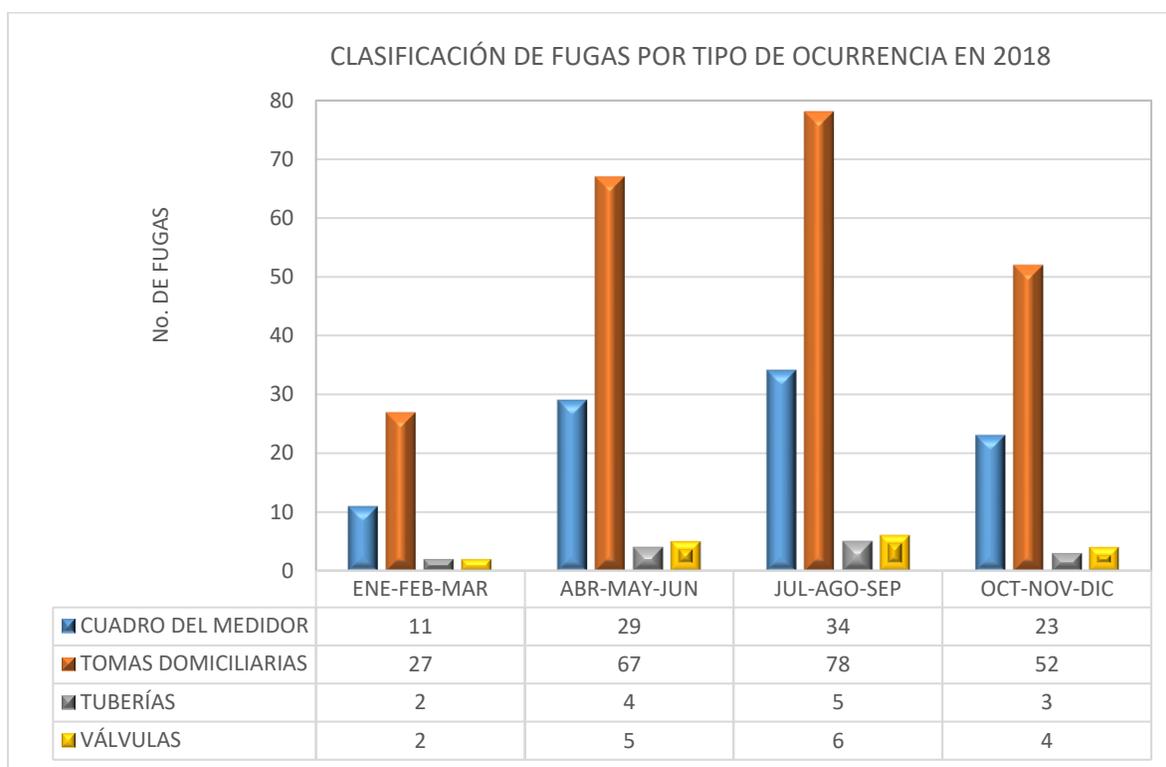
**Ilustración 60 Clasificación de las fugas por tipo de ocurrencia en 2018, Anáhuac, Chih.**

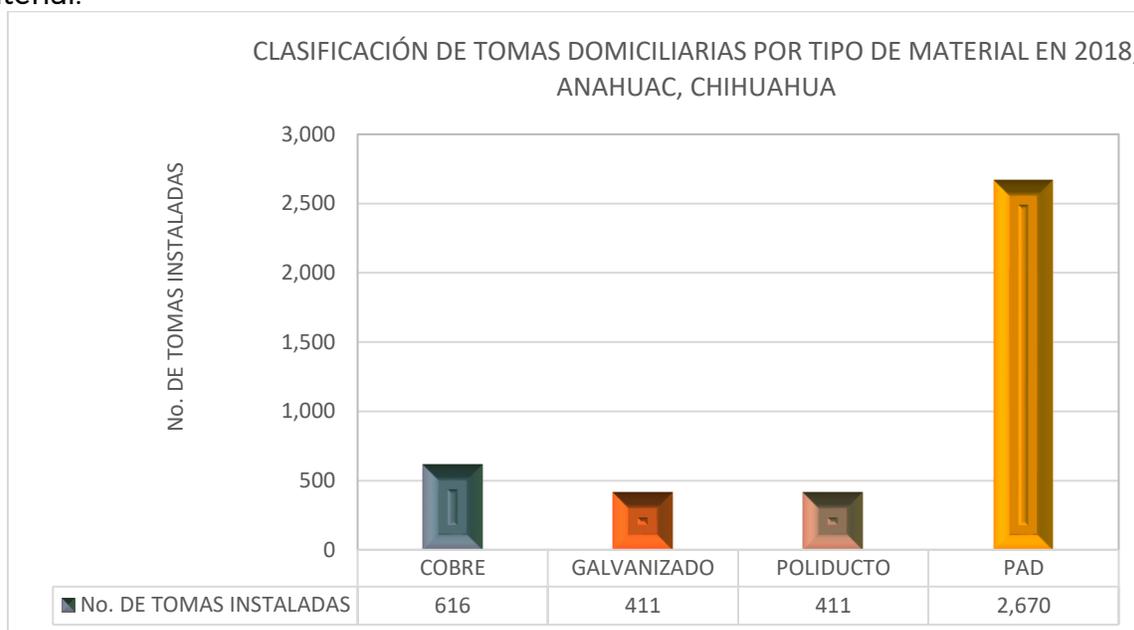
**Ilustración 61 Clasificación de las tomas domiciliarias por tipo de material en 2018.**

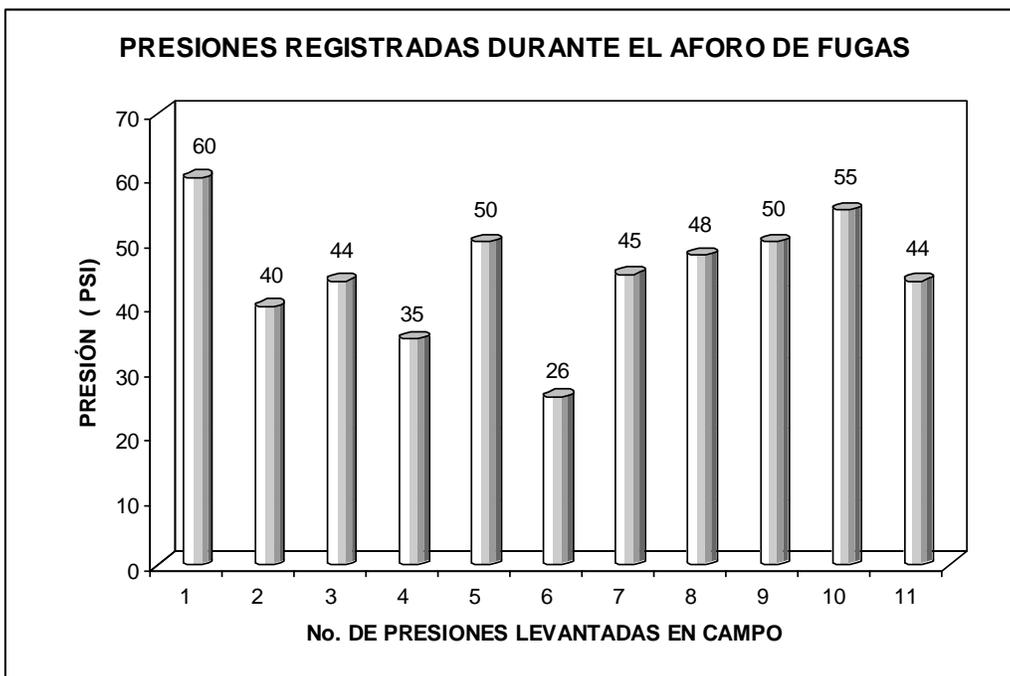
**Ilustración 62 Presiones registradas durante los trabajos de aforo de fugas**

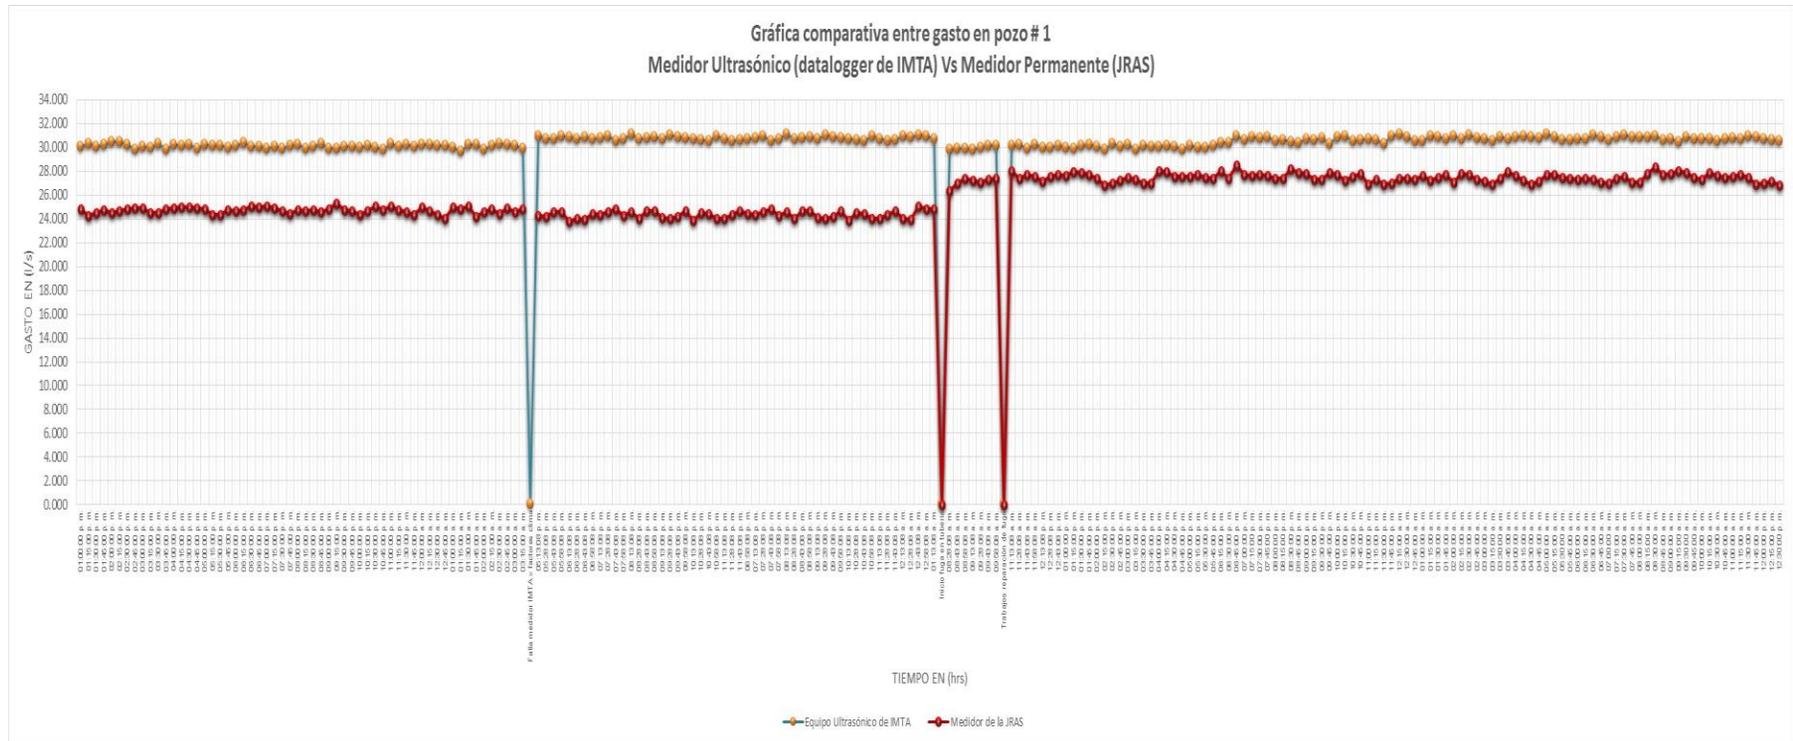
**Ilustración 75 Comparativa de curvas de gastos por cada medidor de IMTA y JRAS observándose el rango de submedición pozo #1**

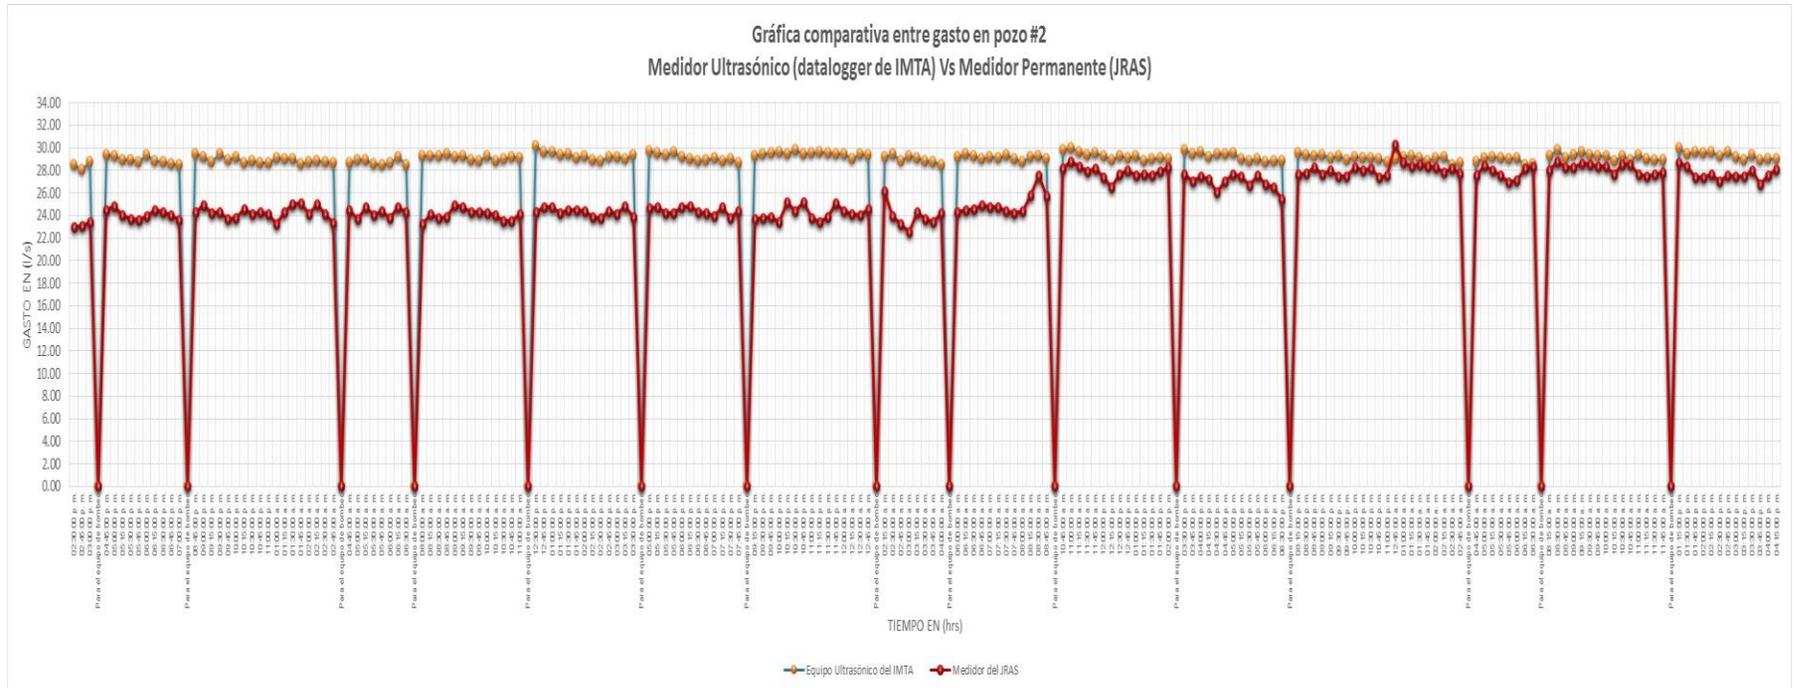
**Ilustración 76 Comparativa de curvas de gastos por cada medidor de IMTA y JRAS observándose el rango de submedición en pozo #2**

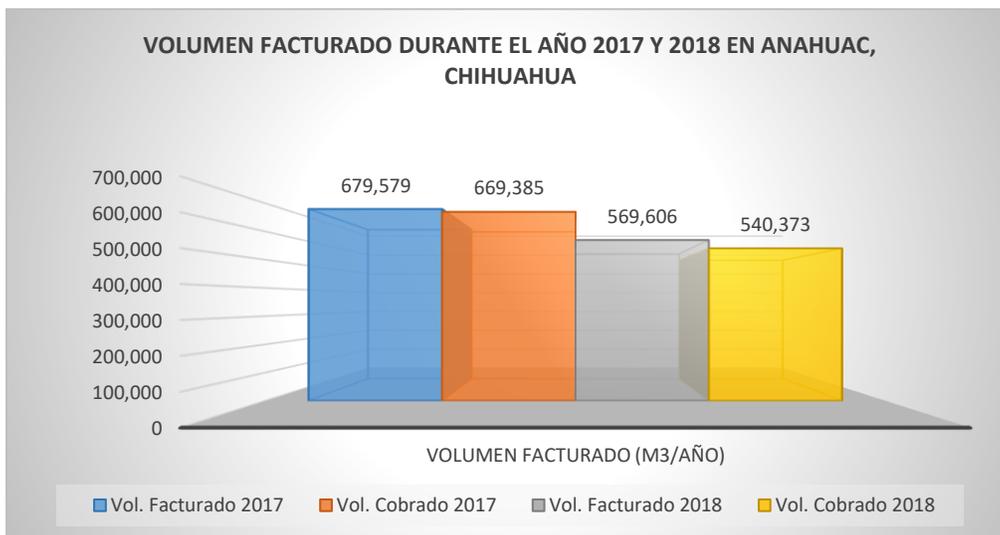
En la Ilustración 77, se muestra los datos del volumen facturado y volumen cobrado a tiempo de los años 2017 y 2018.

**Ilustración 77 Volúmenes facturados y cobrados durante 2017 y 2018.**

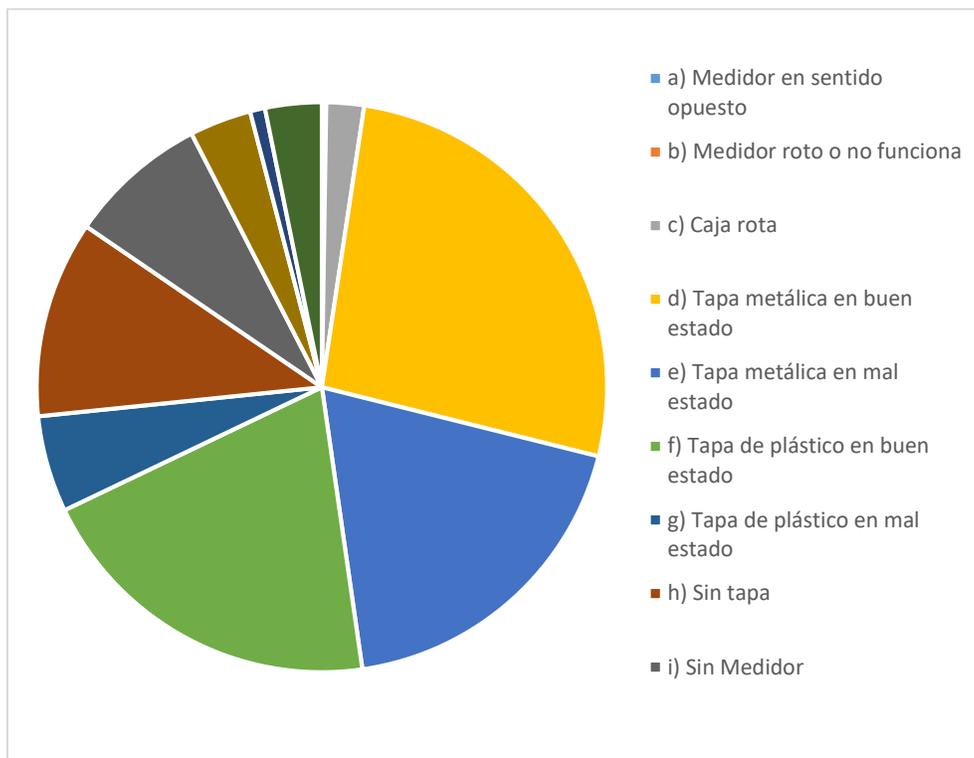
**Ilustración 91 Condiciones actuales de las tomas visitadas.**

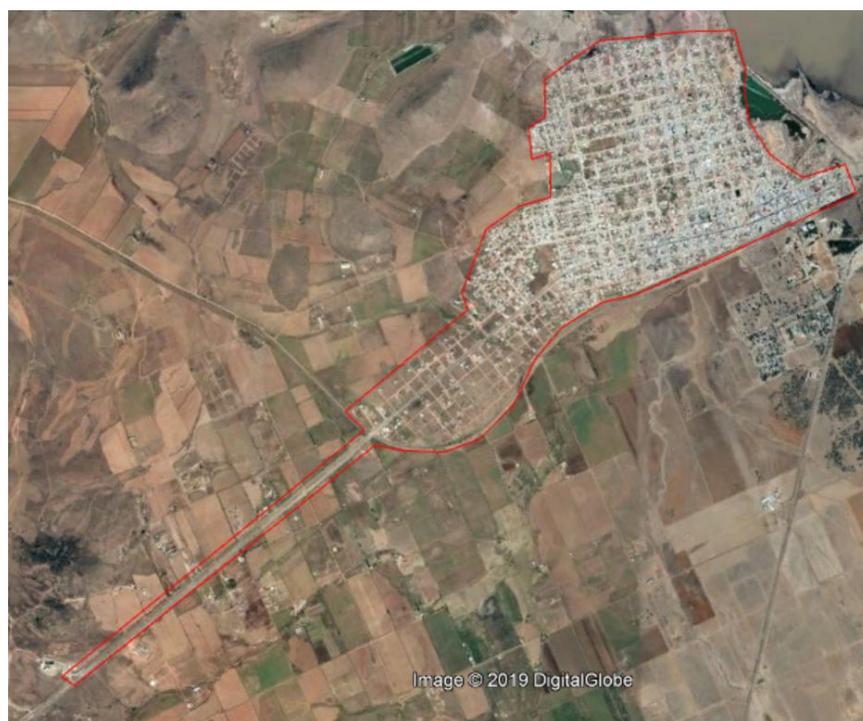
**Ilustración 92 Área de estudio.**

Se definió el área de estudio con base en los planos existentes mostrados en el capítulo de Recopilación de Información, como planos de la red no recientes e incompletos, proporcionados por la JCAS y la JRAS, planimetría de la localidad y plano que delimita el área de desarrollo urbano, así como la información proporcionada por la JRAS respecto al alcance de la infraestructura que administran y operan.

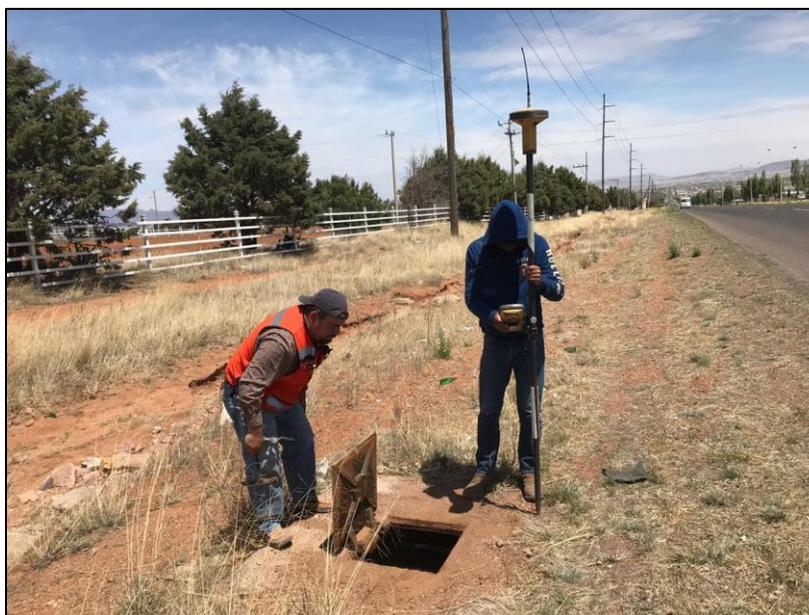
Se levantaron 70 cajas de válvulas encontradas durante los recorridos.

**Ilustración 94 Localización de registro durante el levantamiento topográfico.**

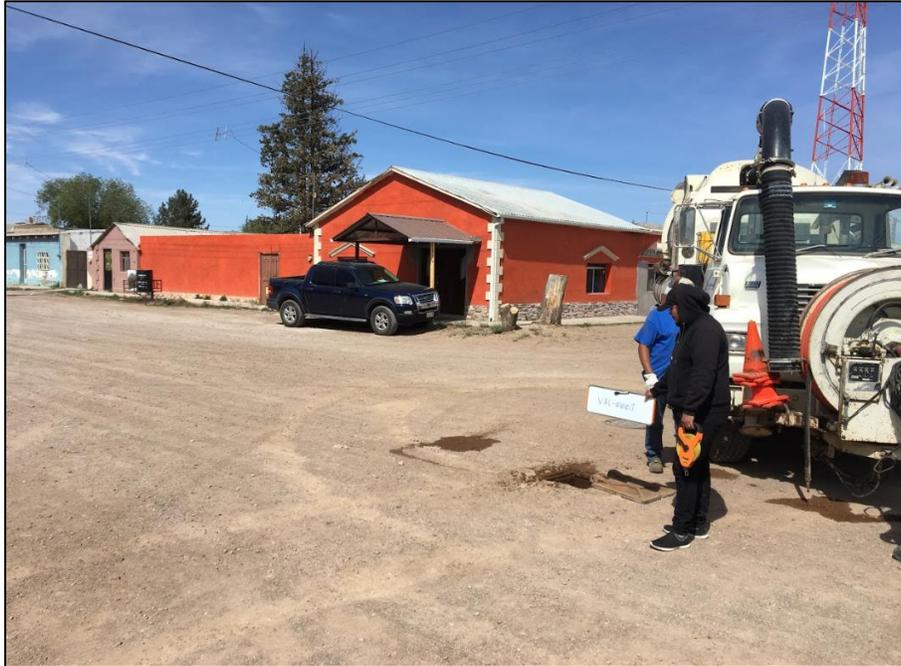
Esta actividad fue realizada con apoyo del personal de la JRAS, ya que la gran mayoría de las cajas presentaban azolve, por lo que fue necesario el uso del camión tipo Vector para su limpieza.

**Ilustración 99 Registro de caja de válvulas.**

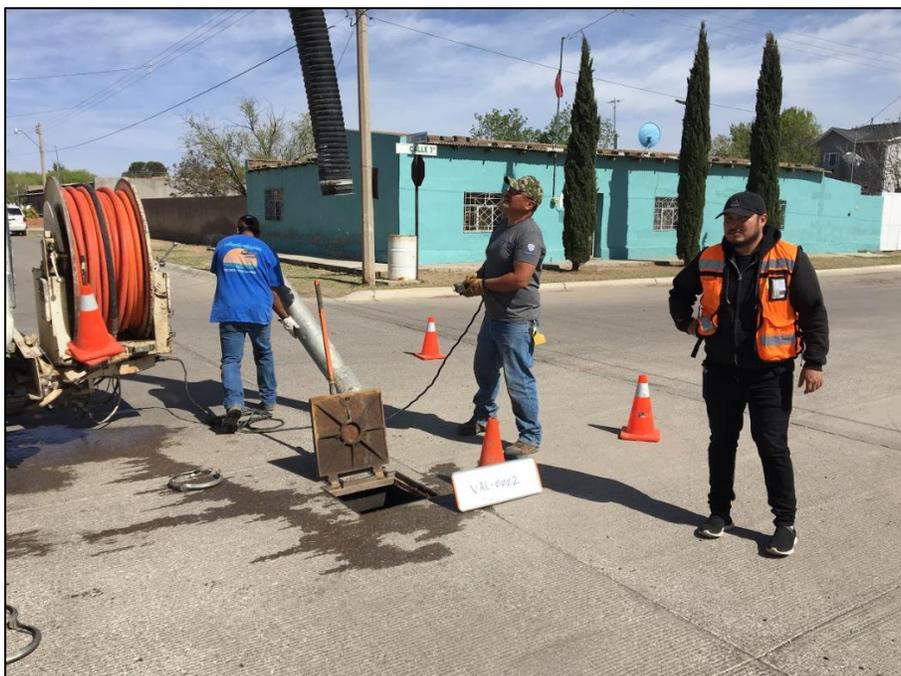
**Ilustración 100 Limpieza de caja.**
