**ELABORACIÓN DEL ESTUDIO DE ACTUALIZACION DEL PADRON DE USUARIOS,  
CATASTRO DE REDES Y SECTORIZACION EN LA CIUDAD DE ANAHUAC, MUNICIPIO  
DE CUAUHTEMOC ESTADO DE CHIHUAHUA**

**PROYECTO “ELABORACIÓN DEL ESTUDIO DE ACTUALIZACION DEL PADRON DE USUARIOS, CATASTRO DE REDES Y SECTORIZACION EN LA CIUDAD DE ANAHUAC, MUNICIPIO DE CUAUHTEMOC ESTADO DE CHIHUAHUA”**

**CLAVE IMTA: HC1835**

**Informe Final**

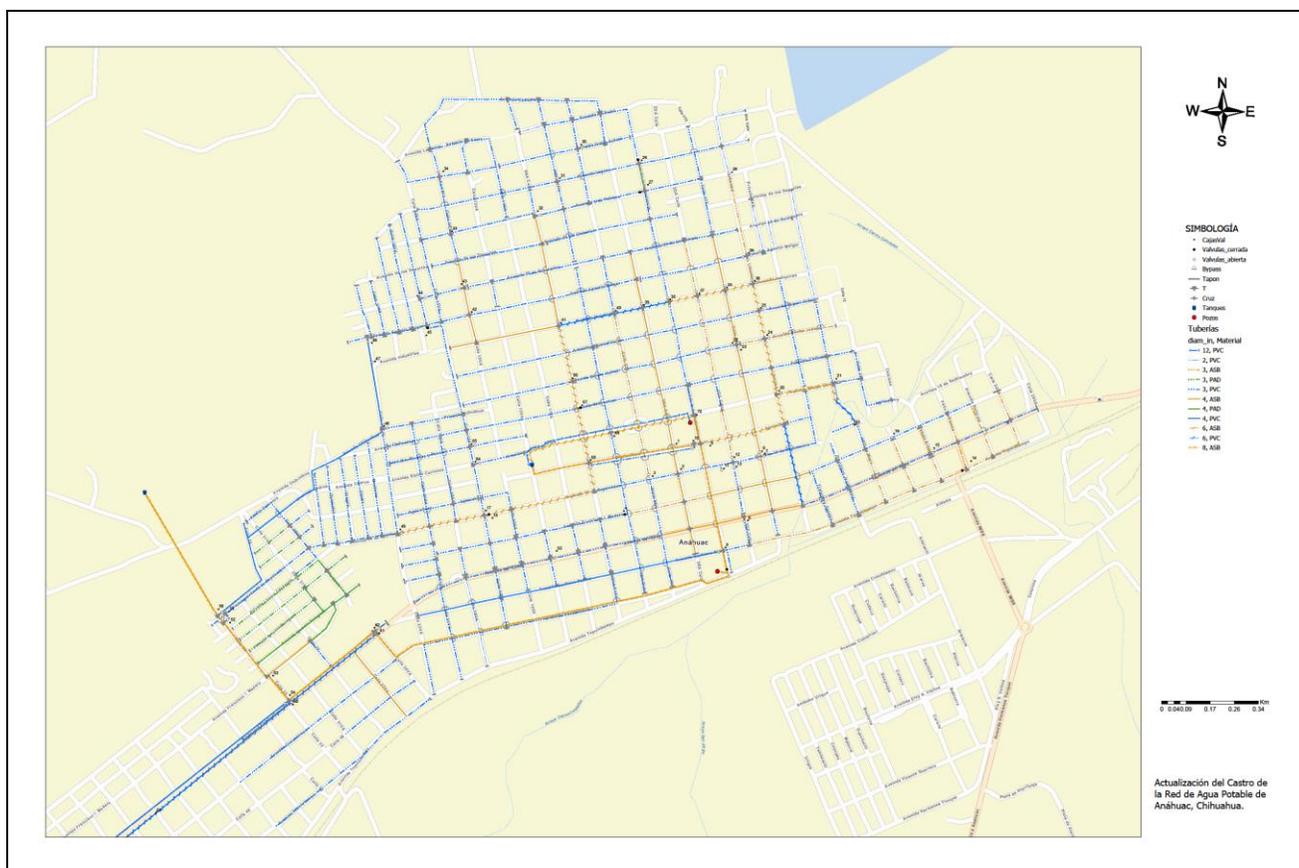
**Ilustración 101 Plano de la red de agua potable.**

En el plano se indican las características de las tuberías como son el diámetro y el material. En los cruceros se indica si existe una cruz, una T o bypass, y se indican las válvulas abiertas y cerradas. En la siguiente ilustración se muestra el plano obtenido, el cual se encuentra en formato Shapefiles en Arcgis.

Las características de las tuberías que faltaban en algunos tramos de calles, fueron proporcionadas por el jefe de operación, quien además señaló varias observaciones en el plano, mismas que fueron atendidas. Con esto se complementó el plano de la red, cubriendo la totalidad de la cobertura del servicio de agua potable, por lo que no fue necesario realizar calas (sondeos a cielo abierto) en cruceros sin caja de válvulas.

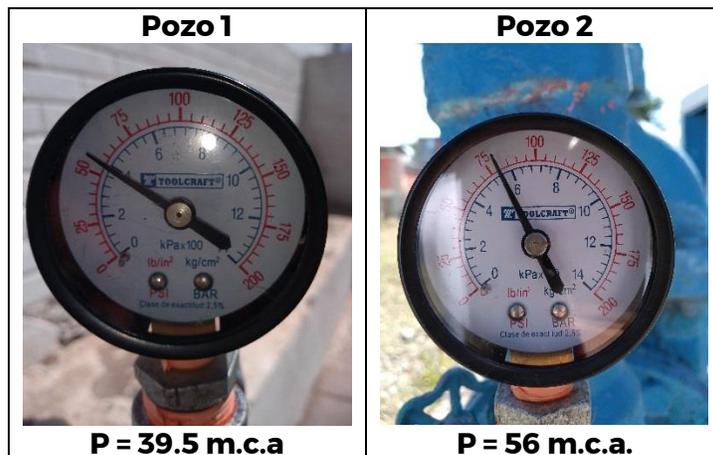
**Ilustración 109 Presiones medidas a la salida de los pozos.**

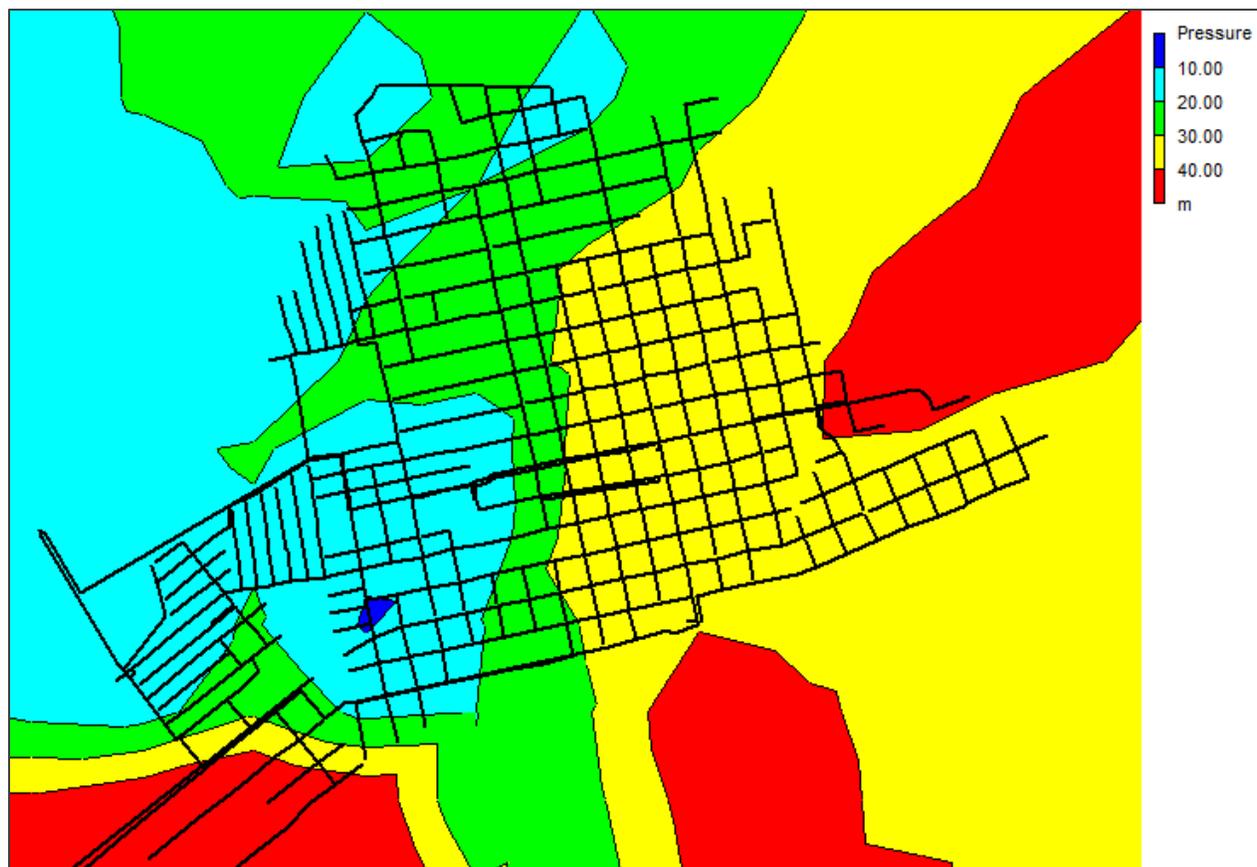
**Ilustración 135 Distribución de presiones.**

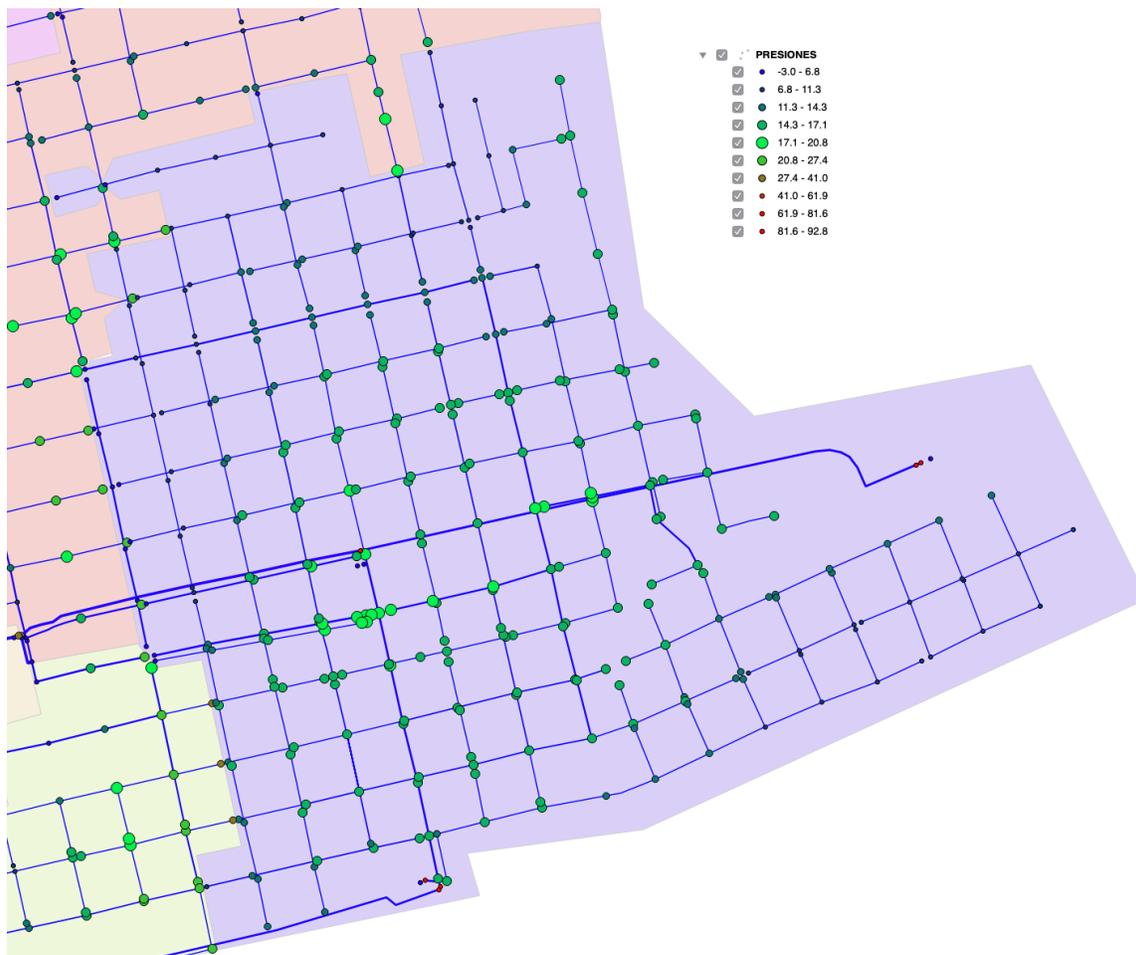
**Ilustración 143 Distribución de presiones en el DH 1**
