REVISIÓN TÉCNICA DE PROYECTOS EJECUTIVOS, DIAGNÓSTICO PARA REHABILITACIÓN DE UNA PLANTA DE ÓSMOSIS INVERSA, Y MUESTREO DE FUENTES PARA EL ABASTECIMIENTO DE AGUA POTABLE A LA CIUDAD DE CHILPANCINGO, MUNICIPIO DE CHILPANCINGO DE LOS BRAVO, GUERRERO

INFORME FINAL

CONVENIO DE COLABORACIÓN

No. CCE.4.2.3.0.2013.- 000112

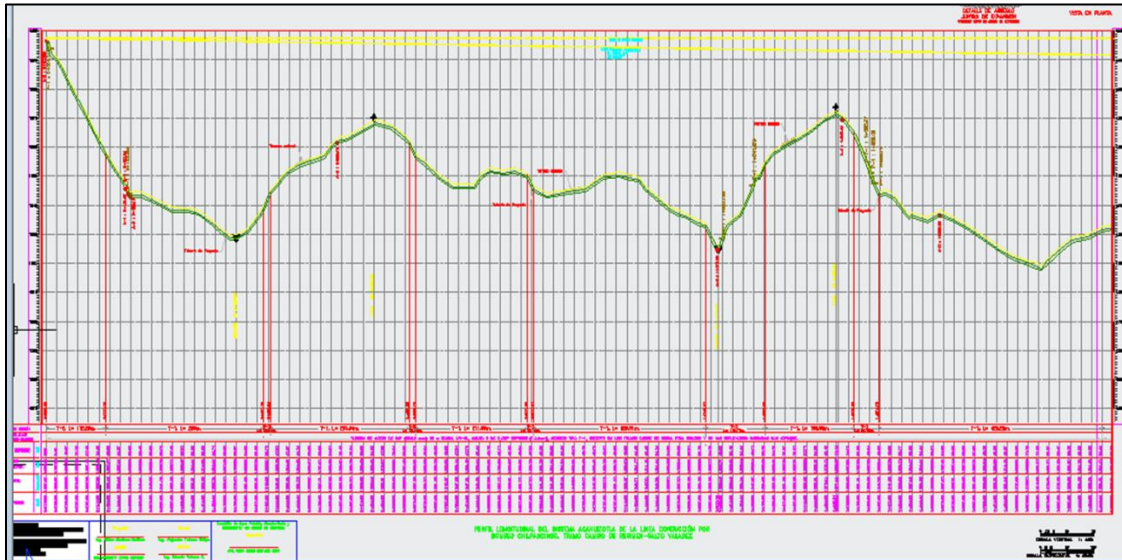
Ilustración 1.4. Perfil de tramo 5 CCR – Salto Valadez

- Las VAEAS sólo se proponen en puntos altos del perfil, no se tienen su memoria de análisis, ver Ilustración 1.3 e Ilustración 1.4.

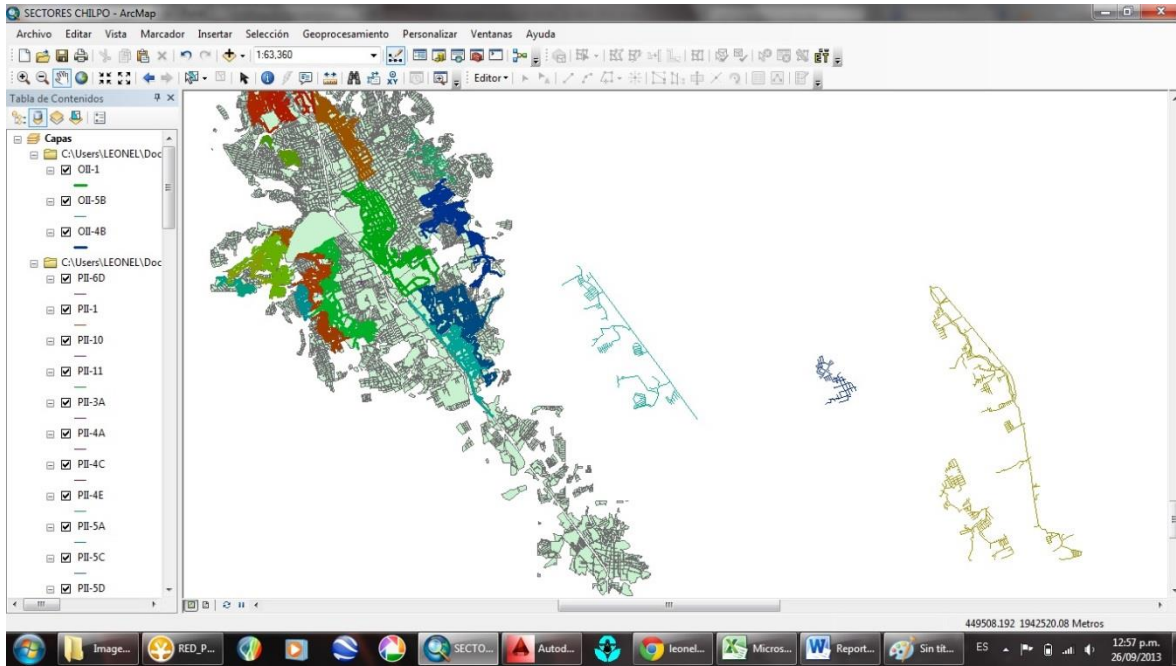
Ilustración 1.13. Detalle de planos mal georreferenciados

En este proceso se aprecia que existen planos de proyecto ejecutivo que se encuentran mal georreferenciados, debido a que éstos solo se presentan el dibujo en su arreglo para impresión. En estos planos, la red del sector esta girada y/o desfasada con respecto al plano base original y en algunos casos la red está dividida en varios planos que se unen entre sí, lo cual ocasiona que se pierda la georreferenciación como se observa en el detalle de la Ilustración 1.13.

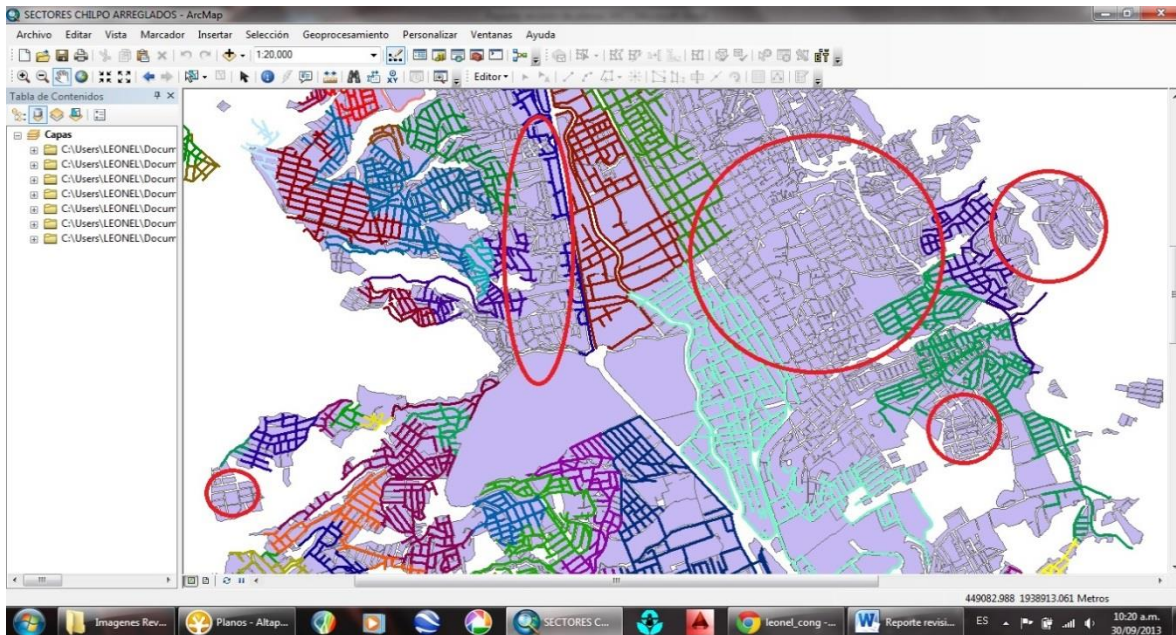
Ilustración 1.17. Detalle de los sectores de la red de distribución y zonas sin red

Esto confirma lo observado en la Tabla 1.38 a la Tabla 1.42 de relación de planos, donde se evidenciaba la falta de planos entregados en la zona Oriente por parte de la consultora. Se debe solicitar a la consultora la entrega de los planos faltantes para poder completar la red y realizar el análisis de la sectorización.

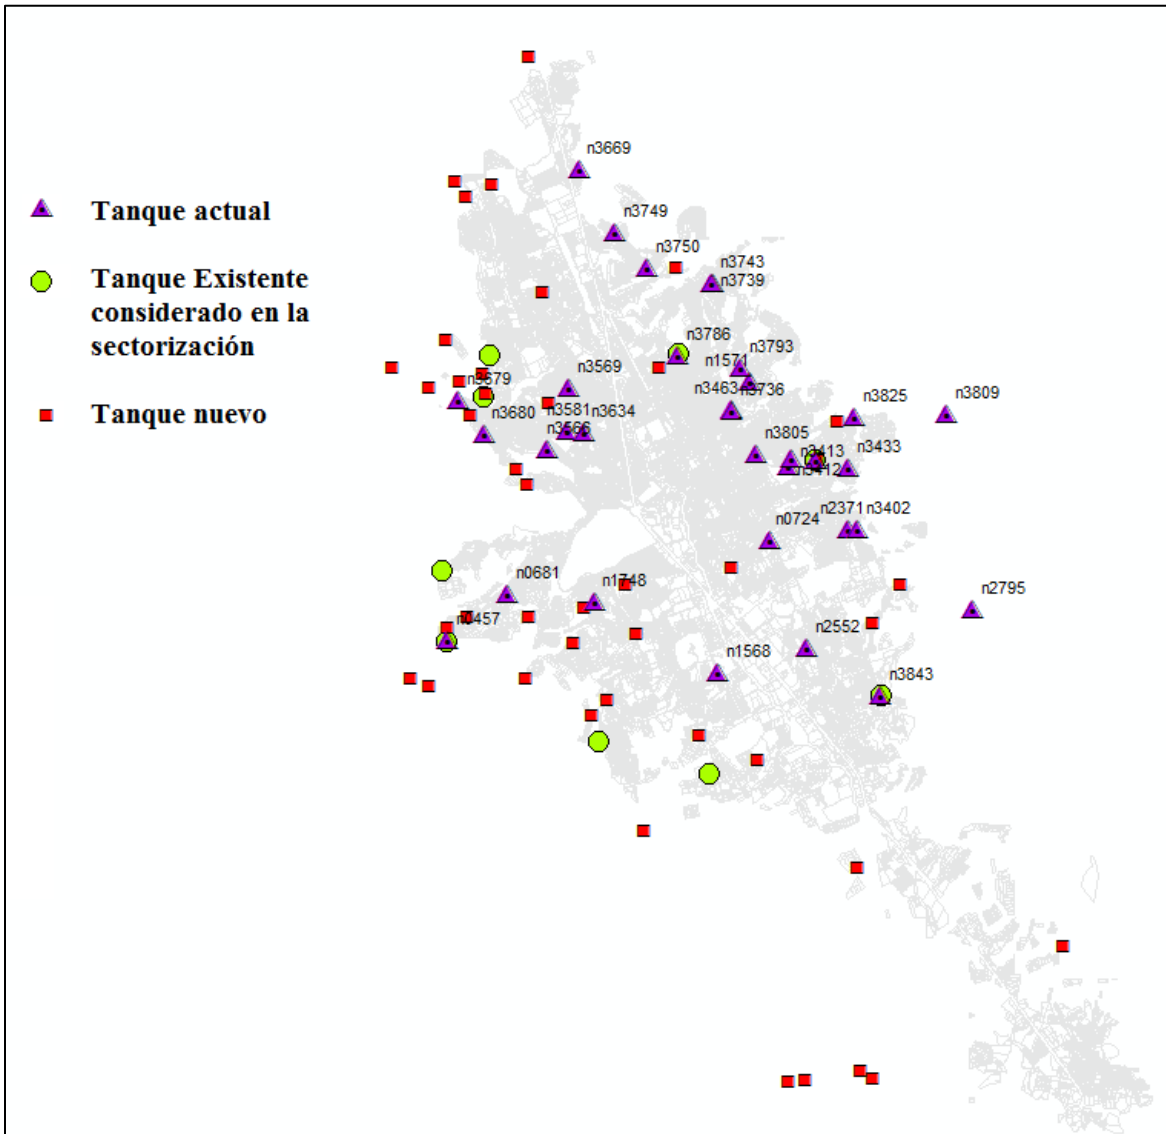
Ilustración 1.19. Tanques actuales, existentes y nuevos

En la Ilustración 1.19, se muestran los tanques que operan actualmente, los tanques existentes considerados en la sectorización y los tanques nuevos, como se puede observar en algunas zonas propuestas por la empresa para la sectorización se consideran tanques nuevos cuando en la realidad se cuenta con tanques ya instalados y que pudieran ser aprovechados o en su caso la empresa consultora deberá demostrar que dicha infraestructura ya es obsoleta. En la Tabla 1.45 y en la Tabla 1.46, se muestra una lista de los tanques exixtentes que serían considerados en al sectorización y aquellos que se descartarían.

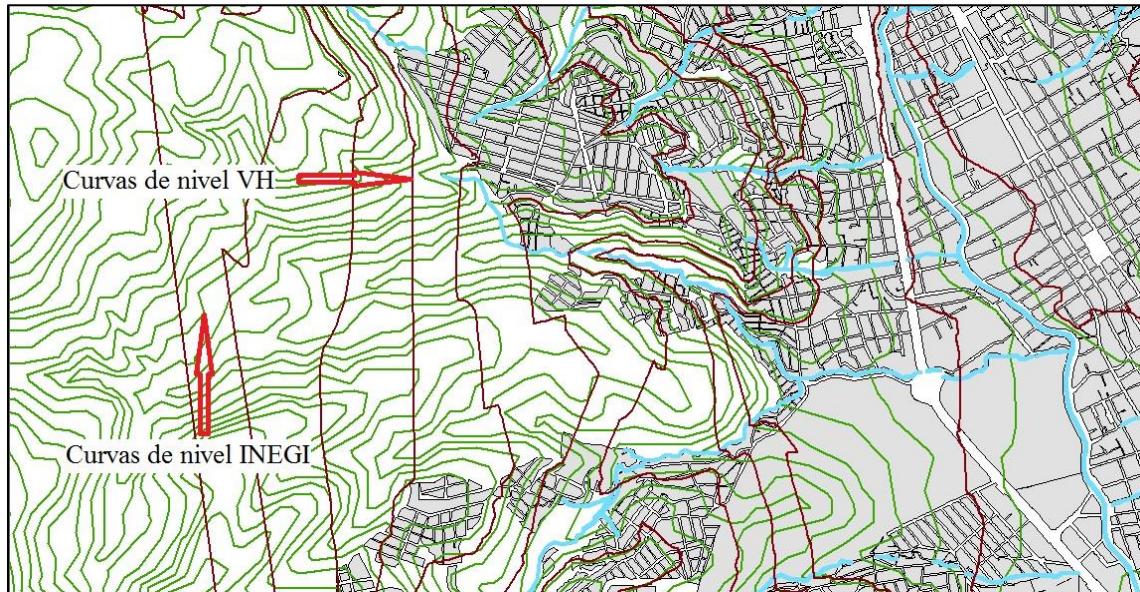
Ilustración 1.23. Detalle de las curvas de nivel del INEGI (verde) y de la consultora VH (café) a las afueras de la zona poniente de la ciudad

Posteriormente se compararon las curvas de nivel presentadas por la empresa con las curvas de nivel elaboradas por el INEGI, observándose que fuera de la mancha urbana las curvas de nivel de la empresa no presentan ninguna similitud con las del INEGI e inclusive son planas en su mayoría lo cual indica que en estas zonas las curvas no son confiables. Esto incumple lo establecido en los términos de referencia ya que no considera el futuro crecimiento urbano e industrial mínimo a 20 años para la delimitación del área de estudio (ver Ilustración 1.23).

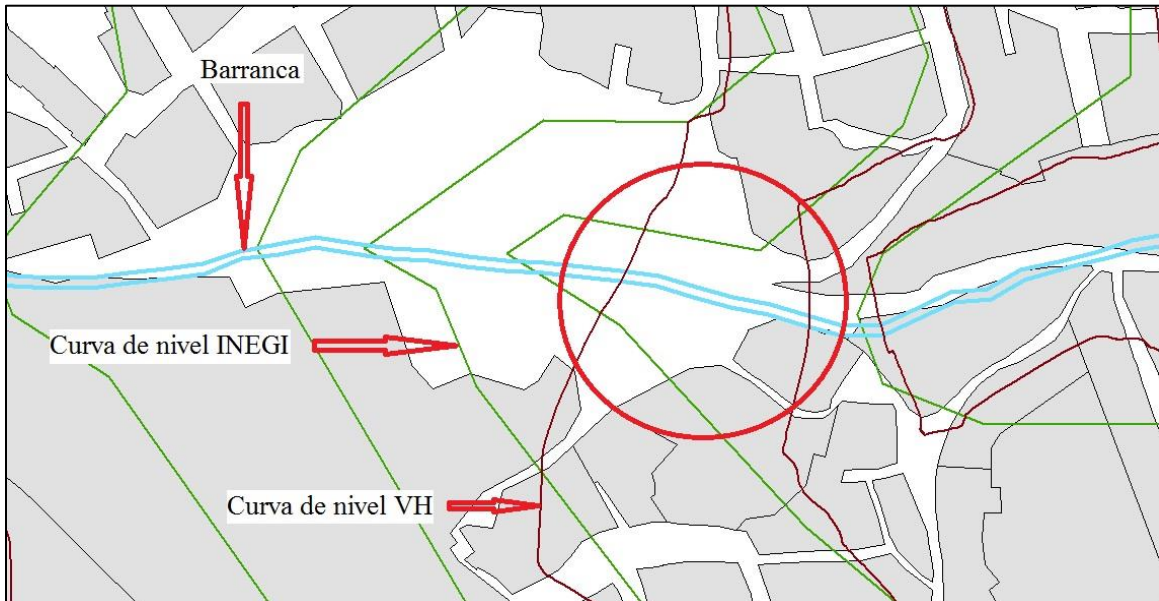
Ilustración 1.24. Zona con curvas de nivel planas en barranca. Colonia Mirador "B"

Dentro de la mancha urbana de la ciudad las curvas de nivel elaboradas por la empresa presentan una tendencia similar a las curvas de nivel del INEGI, a pesar de que las de la empresa se encuentran a cada 50 m mientras que las del INEGI están a cada 20 m. Existen zonas, como en las que se encuentran barrancas, en donde las curvas de nivel de la empresa son planas y por lo tanto no representan correctamente la topografía del lugar (ver Ilustración 1.24 e Ilustración 1.25).

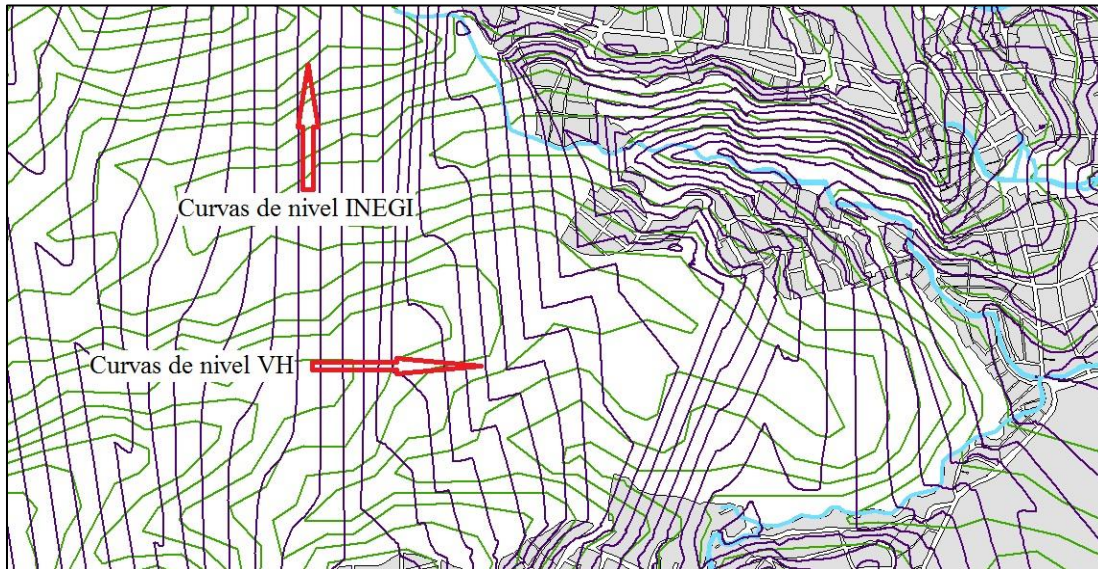
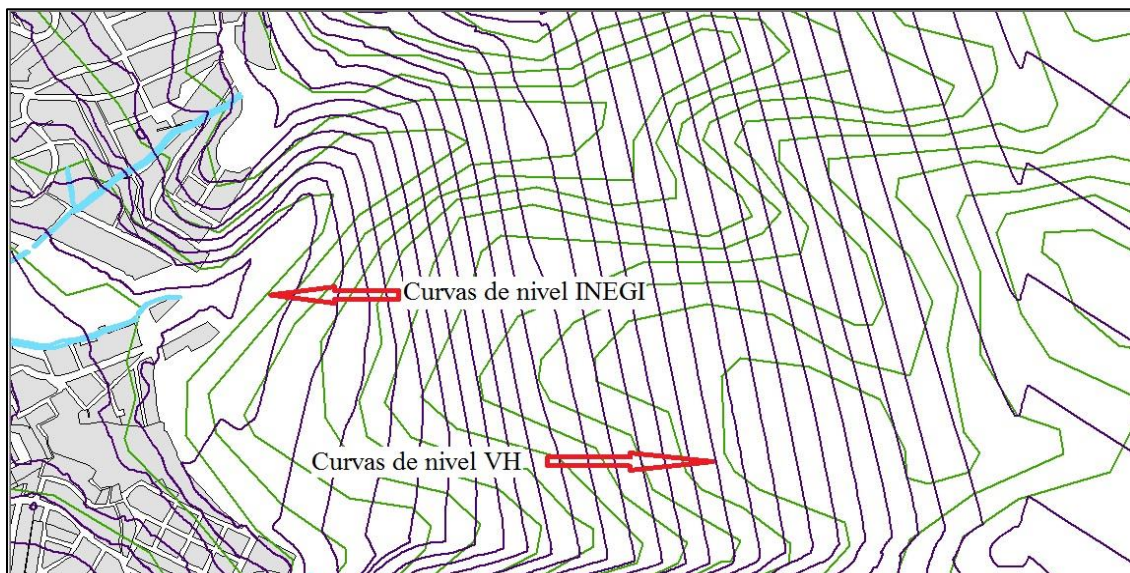
Al igual que en el plano Topografía PL GRAL.dwg, las curvas de nivel que se encuentran fuera de la ciudad se vuelven planas lo que las hace inservibles en el caso de que se presenten ampliaciones a la red derivadas de un futuro crecimiento de la mancha urbana (ver Ilustración 1.31 e Ilustración 1.32).

Ilustración 1.31. Detalle de curvas de nivel de INEGI (verde) y de VH (morado) a las afueras de la zona poniente de la ciudad

Ilustración 1.32. Detalle de curvas de nivel de INEGI (verde) y de VH (morado) a las afueras de la zona oriente de la ciudad

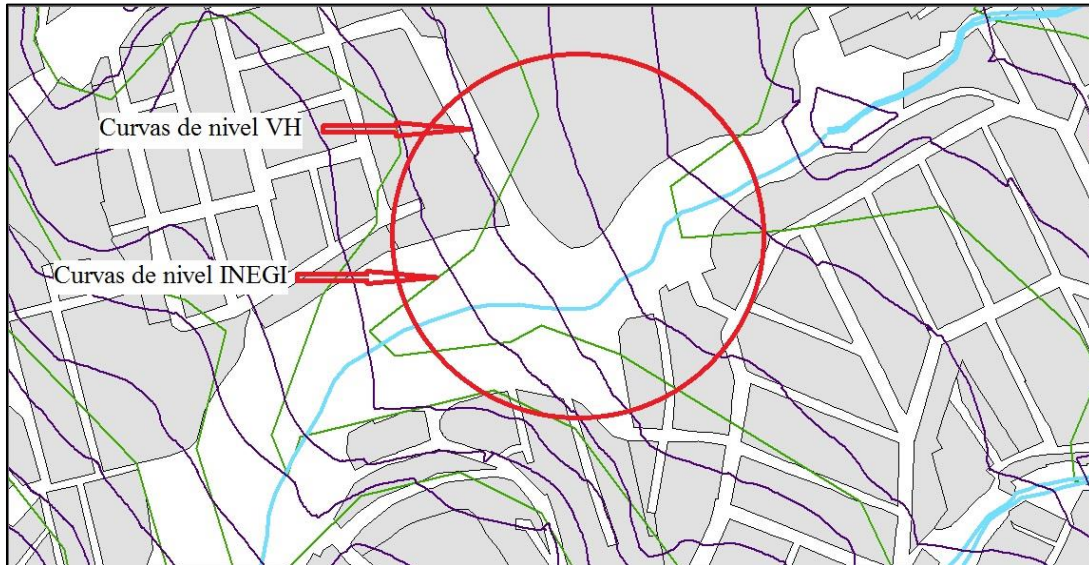
Adicionalmente, persisten los errores en los trazos de las curvas de nivel que pasan por una barranca, la cual se presenta en forma plana y en algunos casos la depresión de la curva no coincide con el trazo de la barranca (ver Ilustración 1.33 e Ilustración 1.34).

Ilustración 1.33. Zona con curvas de nivel planas en barranca. Barranca Torres, colonia Héroes de Guerrero

Ilustración 1.34. Zona con curvas de nivel planas en barranca. Barranca Pezuapa, colonia Lombardo Toledano

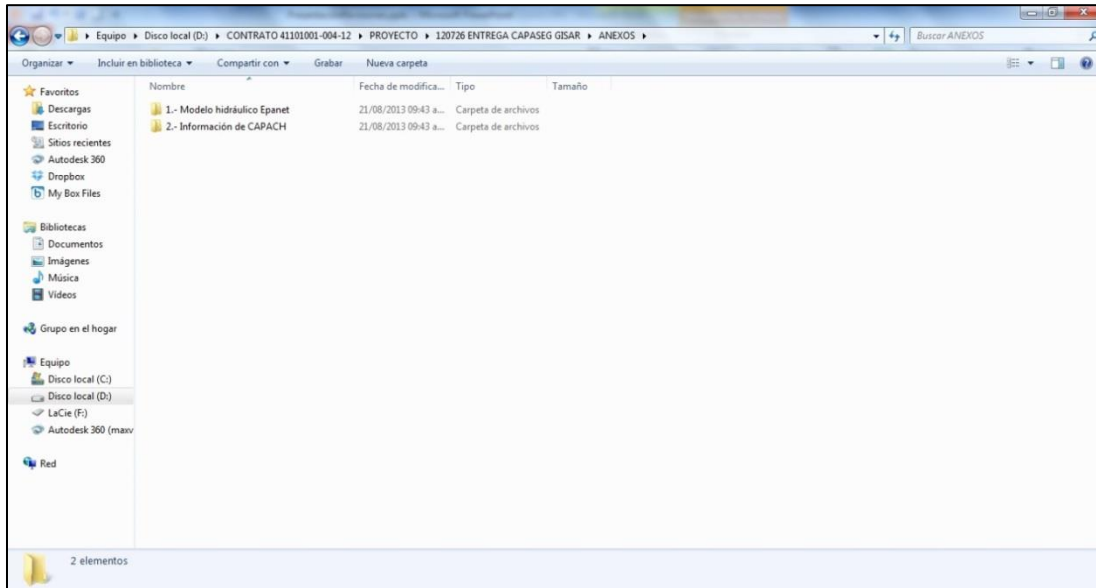
Ilustración 1.35. Anexos incluidos en la información digital entregada para revisión no vienen los del SIG

No se entregaron al IMTA los shapefiles del SIG, por lo que nos es posible su revisión, ver Ilustración 1.35.

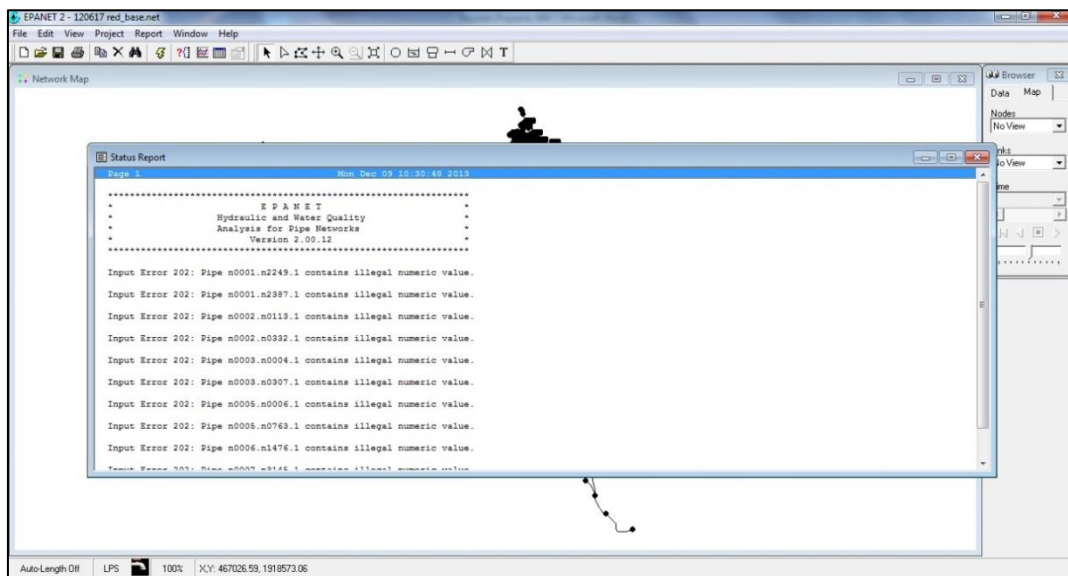
Ilustración 1.36. Mensajes de error al ejecutar la simulación en Epanet

No se entregaron los archivos del modelo en Epanet funcionando, tanto de la primera simulación como de la final, por lo que los resultados no pueden ser verificados, ver Ilustración 1.36.

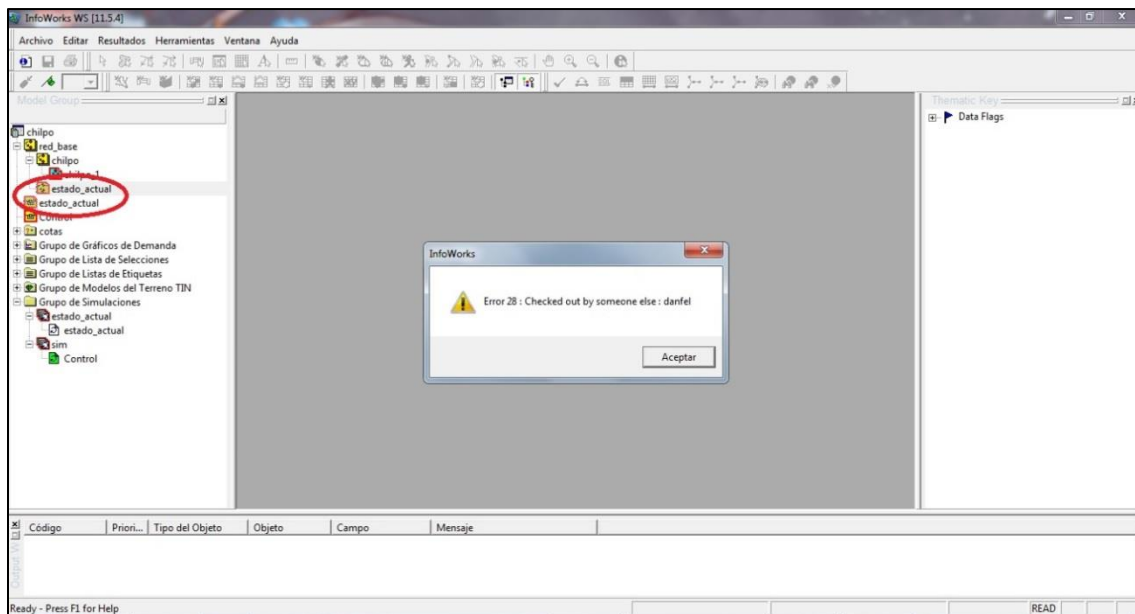
Ilustración 1.37. Mensaje de error al intentar cargar la red estado_actual

puede observar en la Ilustración 1.37, la Red y el Control de las condiciones actuales no puede abrirse debido a que no se aplicó el Check In a los mismos antes de grabarlos y entregarlos para su revisión.

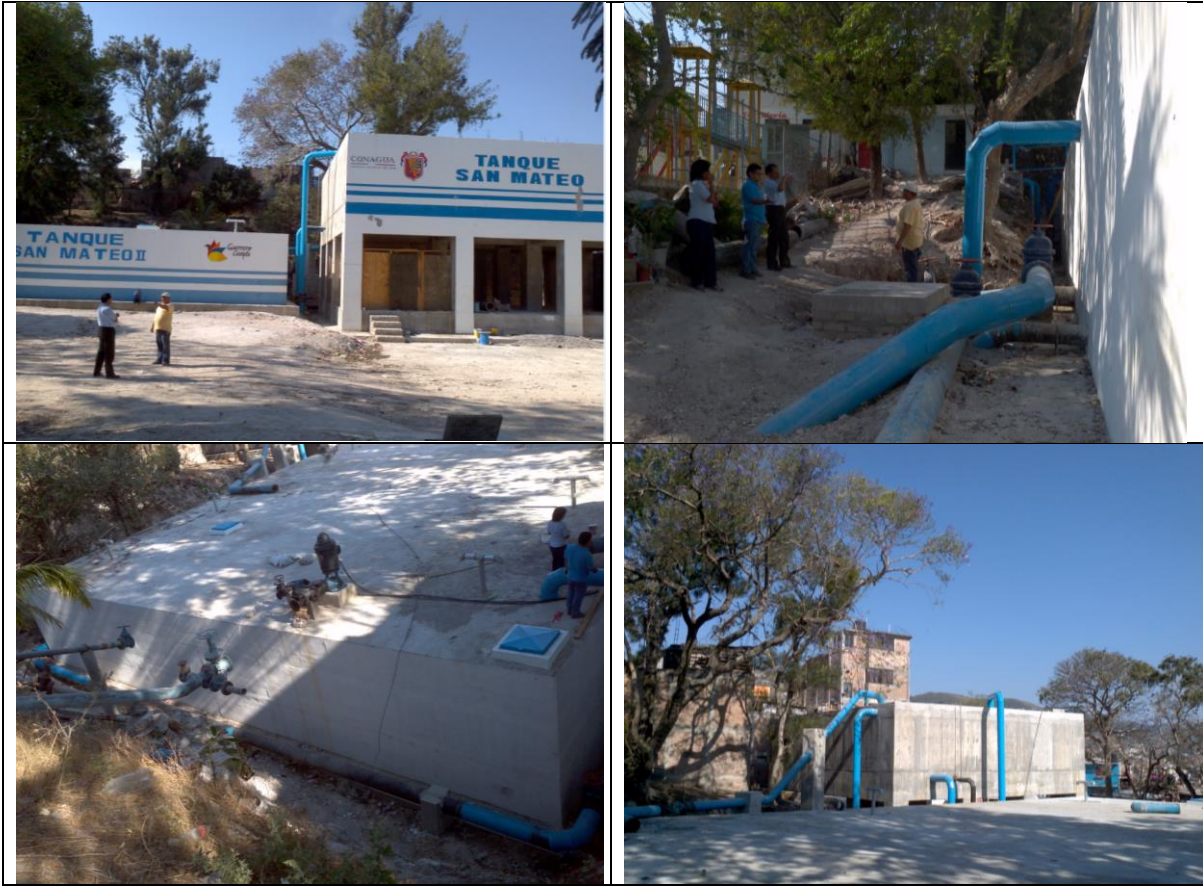
Tanque maestro San Mateo, nuevo, tuberías por todos lados, y no tienen agua las colonias que abastece.

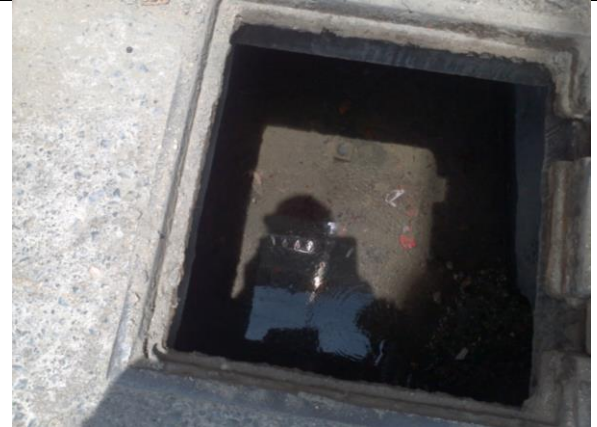
Válvula con fuga

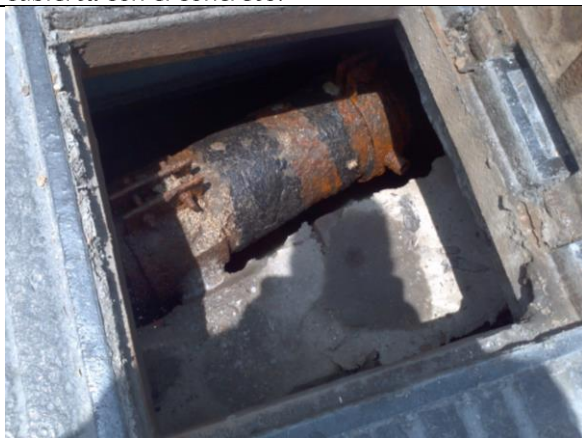
Tubería con posible problema de incrustación

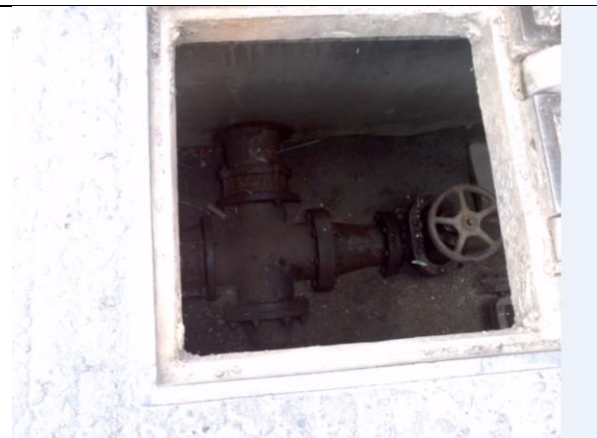
Crucero con reducción

Ilustración 1.71. Sustitución de válvulas, caja no existe, fugas y deterioro de líneas

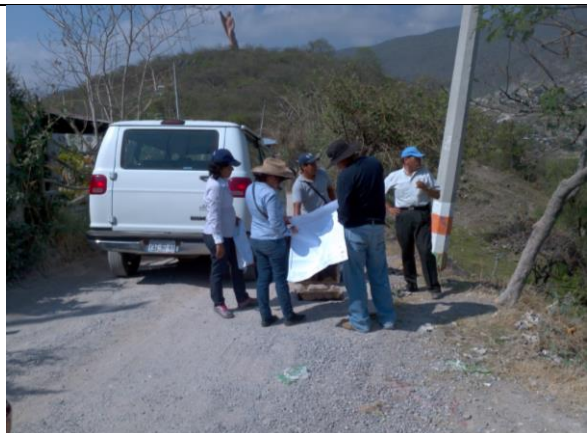
Corroborando caja de válvulas no se encontró

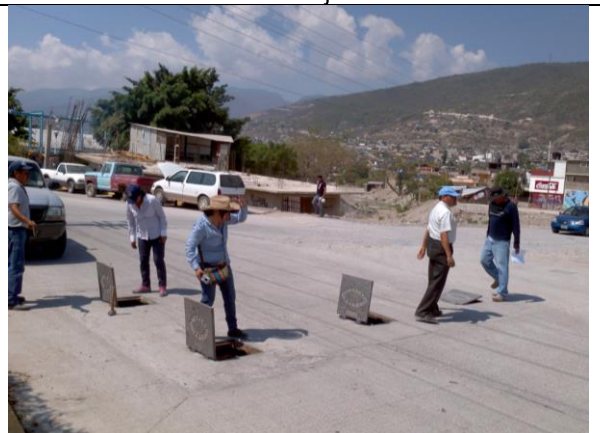
Rehabilitación de cajas de válvulas nuevas derivaciones.

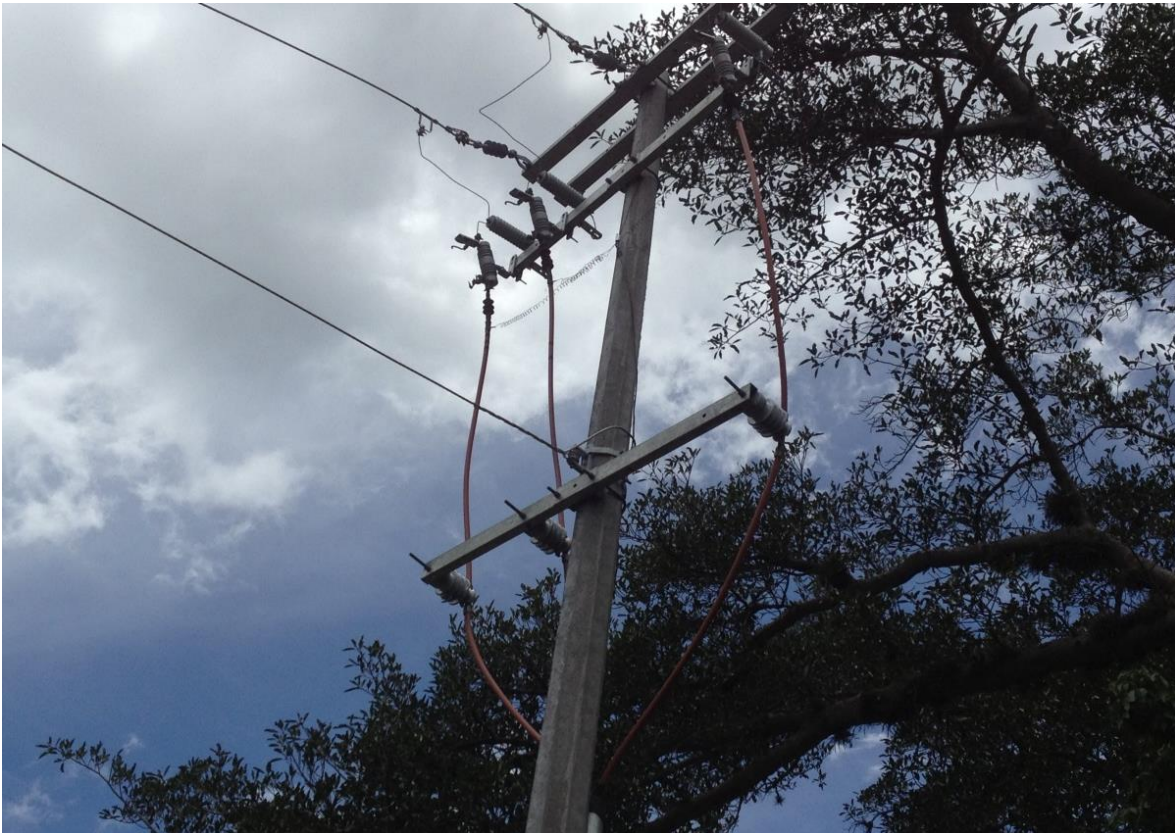
Ilustración 2.5. Poste de alimentación sin el fusible respectivo

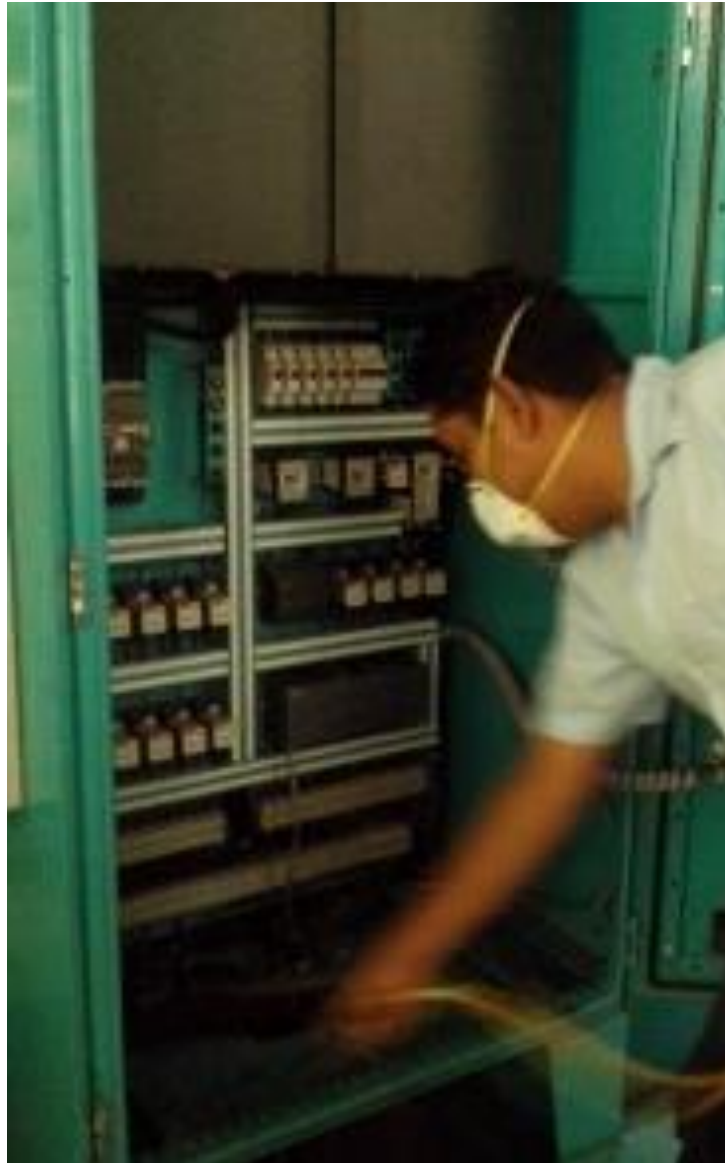
Ilustración 2.7. Sopleteo con aire seco para la limpieza de los tableros

Antes de energizar la instalación es necesaria una limpieza a fondo en toda la planta y llevar a cabo las revisiones básicas: limpieza, lubricación, reapriete de terminales, cables conductores, medición de voltaje, amperaje, fugas a tierra, verificar fusibles, protecciones termo magnéticas y continuidad de conductores, probar elementos uno a uno, verificar condiciones mecánicas de los motores eléctricos, partes faltantes, partes fuera de lugar, en válvulas revisar apertura y cierre.
