Contrato núm. SINFRA-APAU-FONREGION-211-2016.

**Diagnóstico del estado actual de la planta potabilizadora
Proaño y puesta en marcha de las instalaciones en la cabecera
municipal de Fresnillo, Zac.**

Informe final

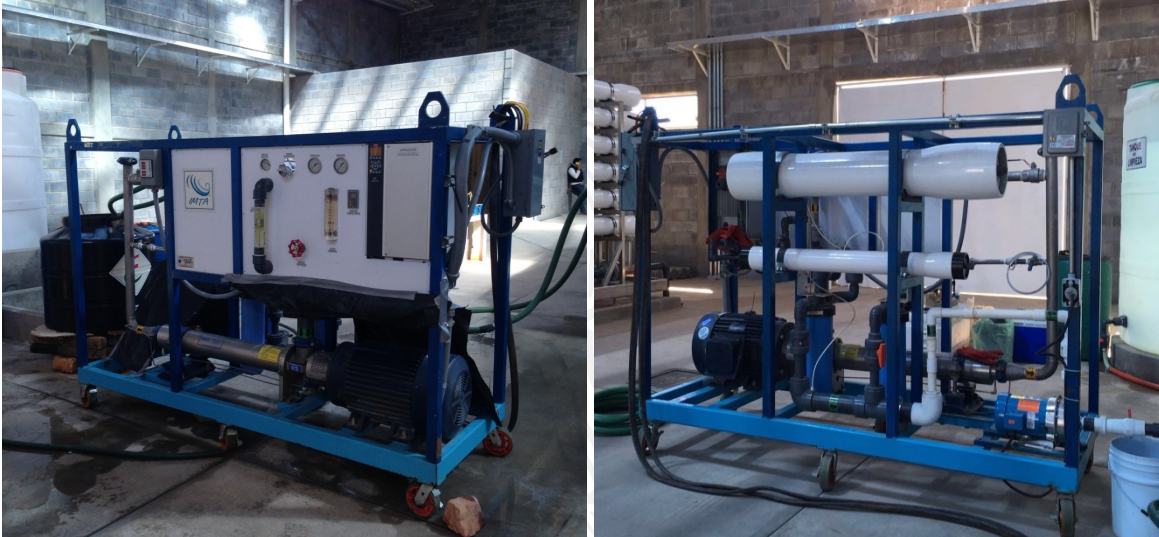
Figura 4. Banco de pruebas

Una vez pesada cada una de las membranas fueron sometidas a una prueba de desempeño para conocer su estado actual y funcionamiento. En la Figura 4 se muestra el banco de pruebas utilizado.

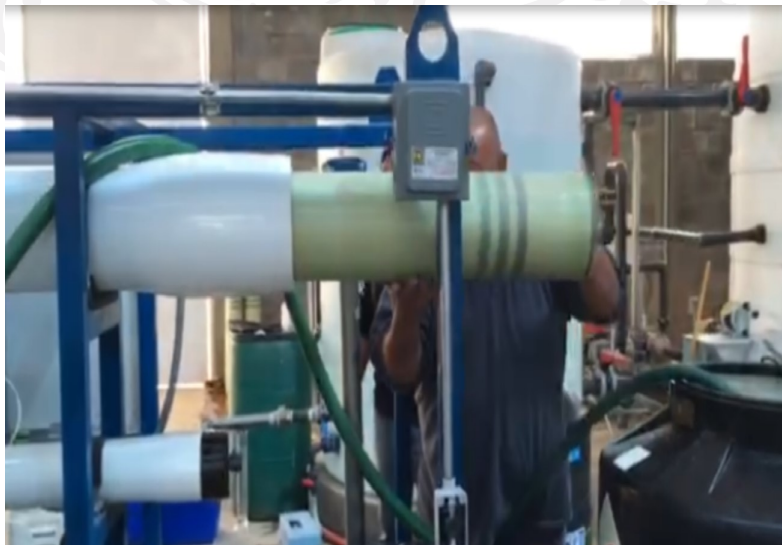
Figura 5 Montaje de la membrana en el banco de pruebas

La prueba consistió en: montar cada una de las membranas en el banco de pruebas, Figura 5, alimentar un caudal de agua y monitorear la presión de alimentación y el caudal del permeado, Figura 6.

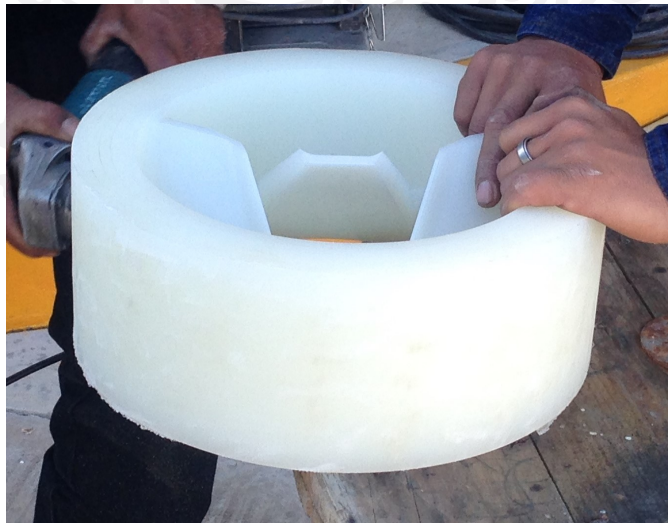
Figura 7. Placa para inducción de turbulencia.

Para optimizar la formación de flóculos en el pretratamiento, se instaló, en cada una de las líneas de alimentación a los filtros, una placa para generar condiciones de mezcla por inducción de turbulencia. Cada placa tiene 10 plg de diámetro y está elaborado en polipropileno de alta densidad en la Figura 7 se muestra la placa.

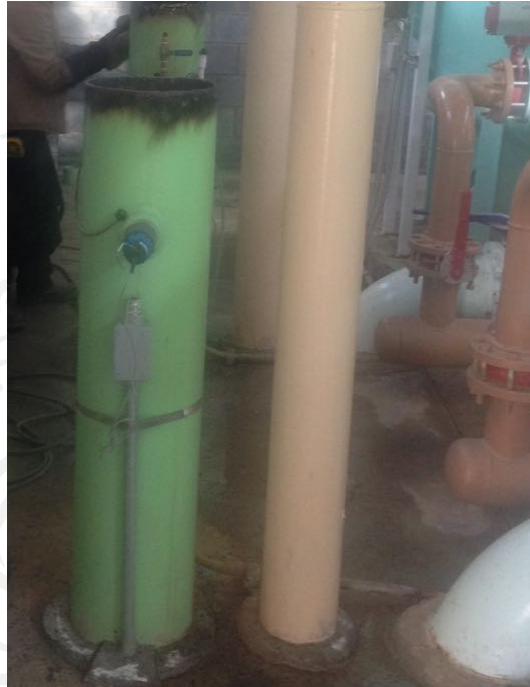
Figura 8. Corte de la tubería.

Como parte de los trabajos de instalación se realizó un corte perpendicular en la tubería de alimentación Figura 8. Una vez cortado el tubo, se eliminaron las rebabas de los extremos; esto permitirá que se acoplen adecuadamente las bridas y evitando la acumulación de residuos que puedan provocar obstrucciones en la zona de corte.

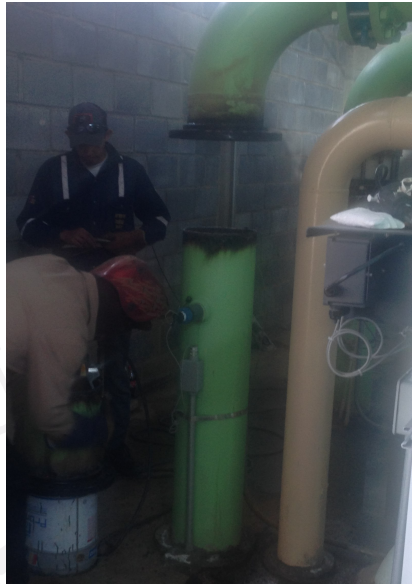
Figura 9. Brida colocada en el corte superior.

En el corte superior del tubo se insertó la brida y se soldó para dejarla estática Figura 9. En el pedazo de tubo que se cortó se insertó una brida y se soldó (Figura 10) para posteriormente sobreponerla en la tubería de alimentación tal como se muestra en la Figura 11.

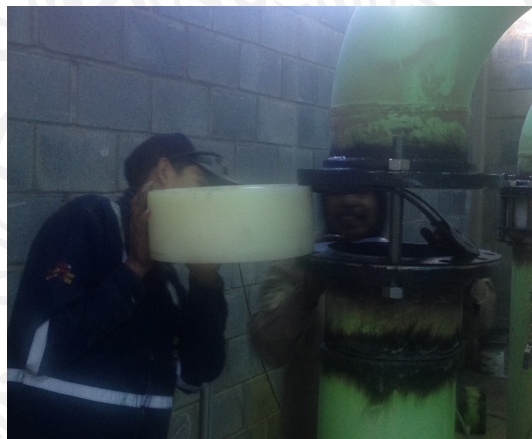
Figura 12. Colocación de la placa de inducción de turbulencia.

El siguiente paso fue insertar y colocar en la dirección correcta la placa de inducción de turbulencia entre las bridas, Figura 12. Una vez colocado la placa se asegura insertando y ajustado los vástagos en las bridas tal como se muestra en la Figura 13. Y para sellar completamente la tubería se suelda de la parte inferior de donde se realizó el corte de la tubería.

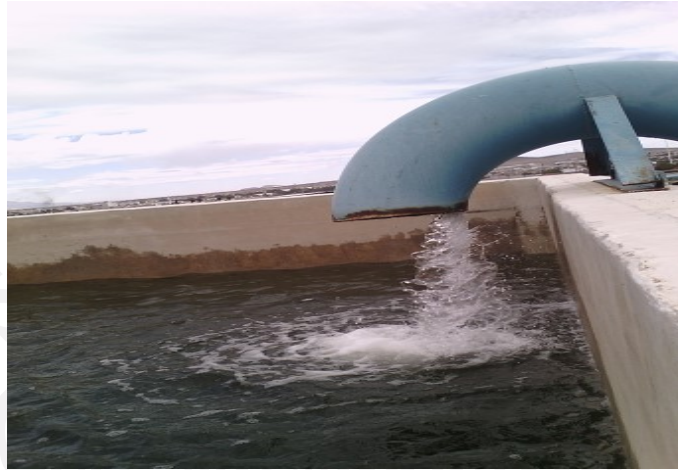
- La segunda se colectó de la cisterna de almacenamiento previo a la potabilización (DESPUÉS DEL TULE (CARRIZO)), se le denominó de esa manera para evaluar el efecto del carrizo en la eliminación de contaminantes (Figura 16).

Figura 16. (DESPUÉS DEL TULE O CARRIZO), Agua recibida por gravedad en la Planta potabilizadora previo a su potabilización.

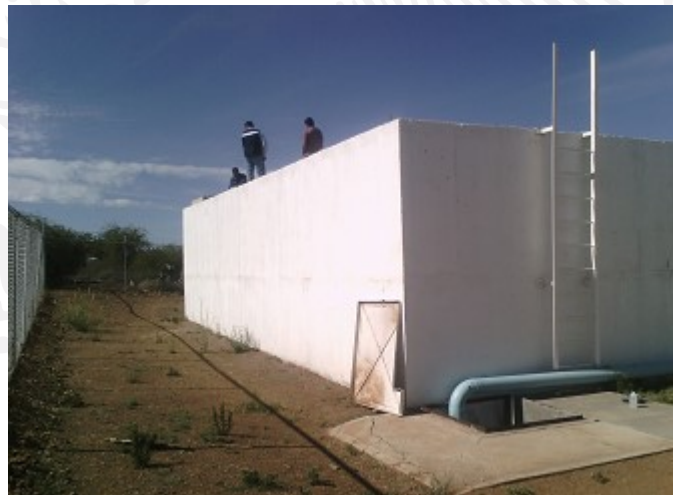
- La tercera (DESPUÉS DE LA POTABILIZACIÓN), en la cisterna de almacenamiento para distribución a la población de Fresnillo Zacatecas, (
- Figura 17).

Figura 17. (DESPUÉS DE LA POTABILIZACIÓN), Agua almacenada para su distribución, después de pasar por la planta potabilizadora.

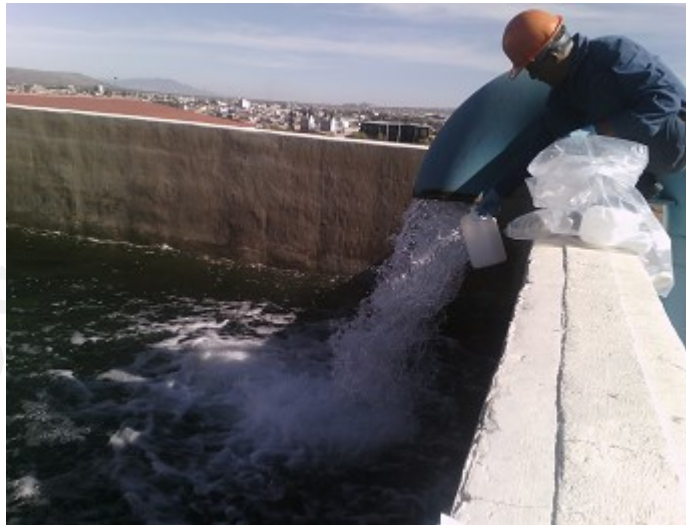
En cada punto de la colecta de muestras de agua para evaluación de calidad del agua, se siguieron los lineamientos para muestreo de la NMX-AA-003-1980 (Figura 18).

Figura 18. Colecta de muestras de Agua en el punto numero dos (DESPUÉS DEL CARRIZO).
