**“ESTUDIOS ESPECIALIZADOS A CINCO PRESAS DE
ALMACENAMIENTO, DERIVADORAS Y BORDOS EN ALTO
RIESGO DEL NORESTE DEL PAÍS, AÑO 2016”**

NOMBRE COMÚN: RANCHERÍAS

ID 2664

INFORME FINAL

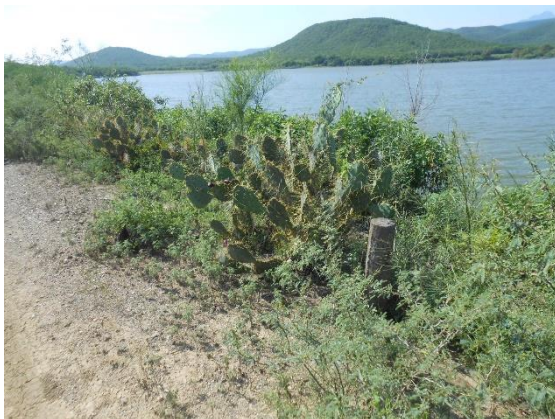
La cortina es homogénea de tierra y actualmente se encuentra totalmente invadida por vegetación arbustiva y cactácea en su mayor parte, detectándose pequeños sauces y hasta un arbolito de guayabas, que es recomendable remover a la brevedad. De hecho, en algunas zonas de la presa se detectaron restos de ramas que han sido cortadas recientemente como parte de los trabajos de conservación que desarrollan los usuarios, que se aprecian mínimos ante la problemática de la vegetación existente.

Fotografía II.8 Arbustos espinosos, cactáceas y pequeños sauces sobre la cortina.

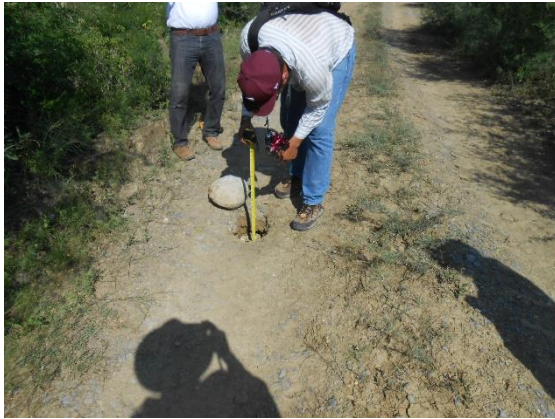
La corona sirve como paso vehicular, tiene un ancho de aproximadamente 4 m y sobre ella se detectaron algunas oquedades, que muy probablemente se deben a la presencia de roedores y que se agravan con los escurrimientos pluviales y por el tipo de material presente. Estas oquedades tienen diámetro de hasta 0.3 m con profundidades de hasta 0.4 m y han sido rellenados con boleos por parte de los usuarios, para evitar colapsos debido al paso de vehículos automotores.

Fotografía II.10 Oquedad sobre la corona.

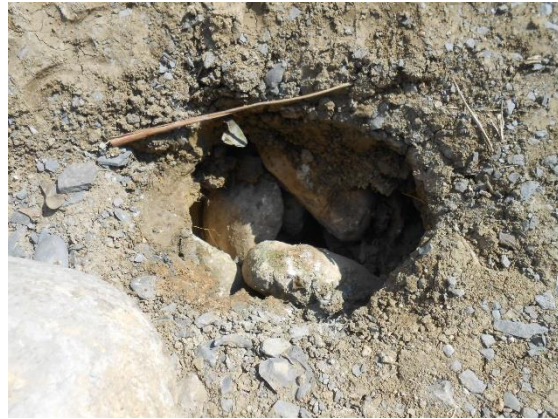
Fotografía II.11 Relleno de las oquedades sobre la corona con boleos.

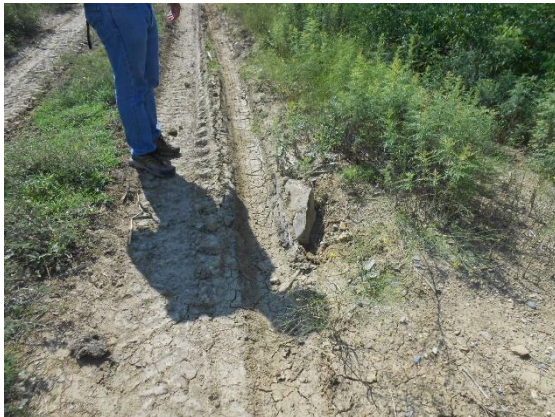
De acuerdo con el ingeniero de la CONAGUA que acompañó la visita, la corona de la presa ha sido renivelada en varias ocasiones, sin embargo, se observaron deformaciones y baches generados principalmente por la rodada de automotores, así como zonas con fuertes erosiones en los hombros, que también han sido rellenadas con enrocamientos como medida para evitar su evolución, sin embargo, algunas de estas erosiones ya han generado cárcavas sobre el talud aguas abajo por escurrimientos pluviales, siendo la más notoria la detectada en las proximidades al empotramiento derecho. Cabe comentar que este problema se ha generado principalmente por restos de árboles cuyos troncos fueron cortados hace tiempo, por lo que sus raíces al secarse y descomponerse han generado huecos en la cortina. Se detectaron también muchos hormigueros aún habitados, que continúan deteriorando la cortina.

Fotografía II.12 Deformaciones de la corona por el paso de vehículos automotores.

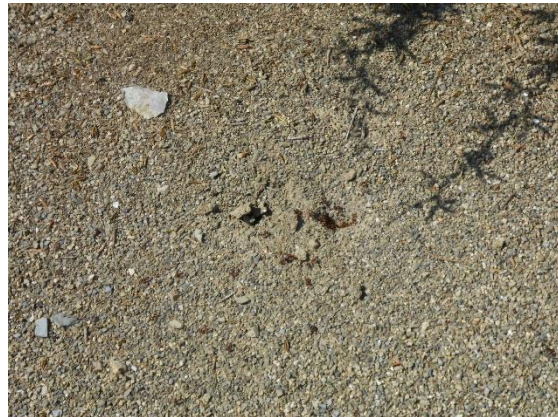
Fotografía II.13 Presencia de hormigueros sobre la corona.

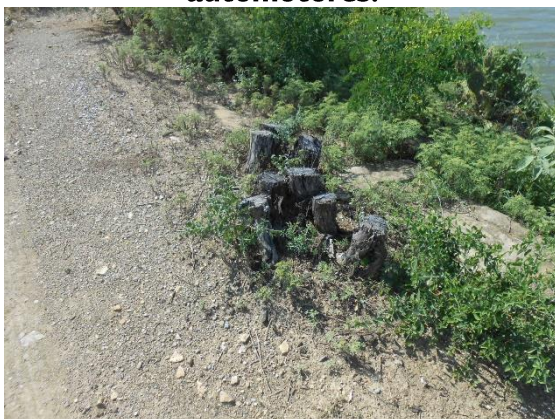
Fotografía II.14 Restos de un árbol cortado, sobre el hombro del talud aguas arriba.

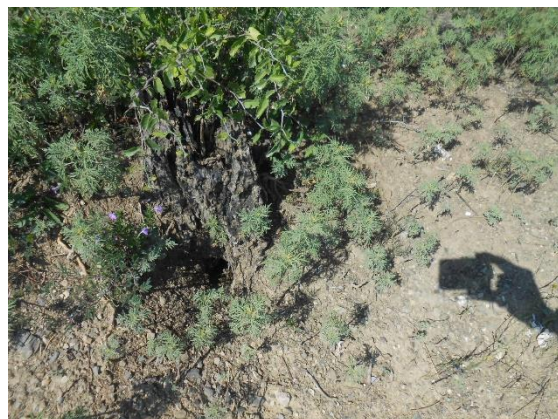
Fotografía II.15 Árbol cortado, en proceso de descomposición, sobre el hombro aguas abajo.

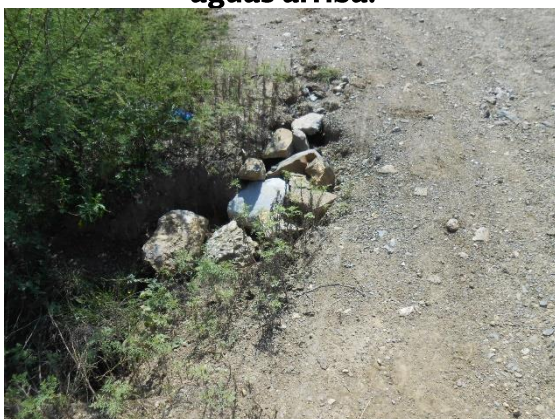
Fotografía II.16 Erosión sobre el hombro aguas abajo en las proximidades al empotramiento derecho.

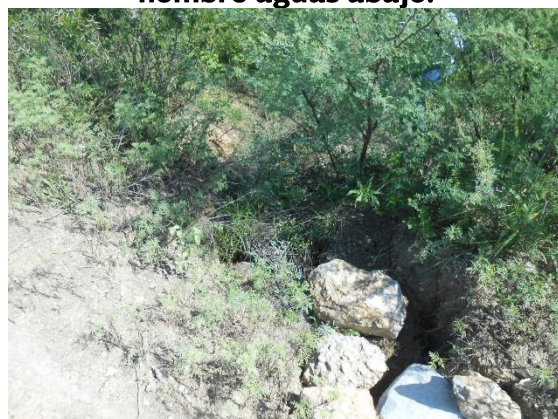
Fotografía II.17 Cárcava sobre el talud aguas abajo en las proximidades al empotramiento derecho.

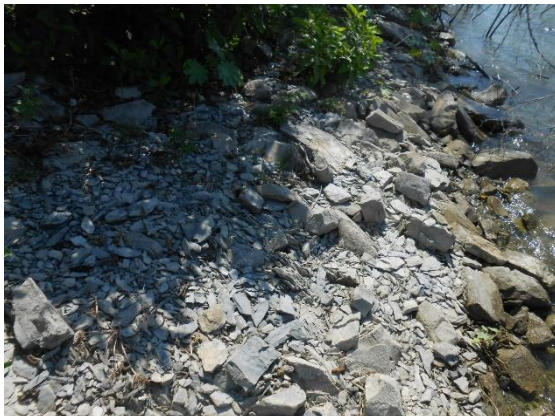
El talud aguas arriba tiene una pendiente 3H:1V y está protegido por una chapa de rocas del sitio (lutitas), que se encontró corrida en algunas zonas debido a la presencia de árboles y desintegrada por el intemperismo en otras. Este talud está más del 70% cubierto con vegetación de tipo arbustiva y por árboles jóvenes de especies endémicas de la región, mismos que son factibles de ser eliminados sin generar problemas a la cortina. En términos generales y basándose únicamente en las zonas en las que se pudo acceder, se puede concluir que más de la mitad del enrocamiento está en buen estado.

Fotografía II.20 Enrocamiento de protección desintegrado por el intemperismo.

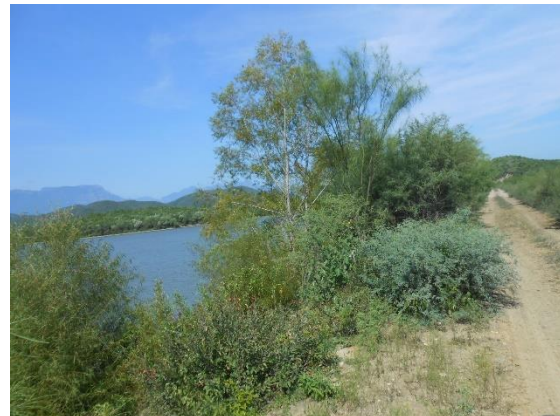
Fotografía II.21 Arbustos y árboles jóvenes sobre el talud aguas arriba.

Se recomienda se realicen a la brevedad trabajos de conservación, consistente principalmente en la eliminación de la vegetación en ambos taludes, de modo que sea posible realizar una cuantificación detallada tanto de la superficie actual en buen estado del enrocamiento del talud aguas arriba como de las zonas con problemas de erosión en el en el talud aguas abajo. Esta cuantificación permitirá definir con mayor precisión los alcances de los trabajos de rehabilitación.

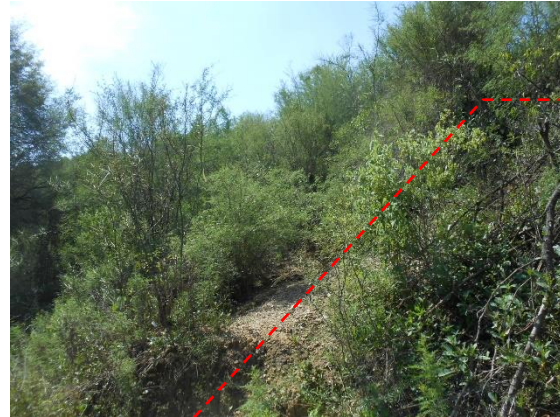
Fotografía II.23 Vegetación arbustiva sobre el talud aguas arriba en la parte central.

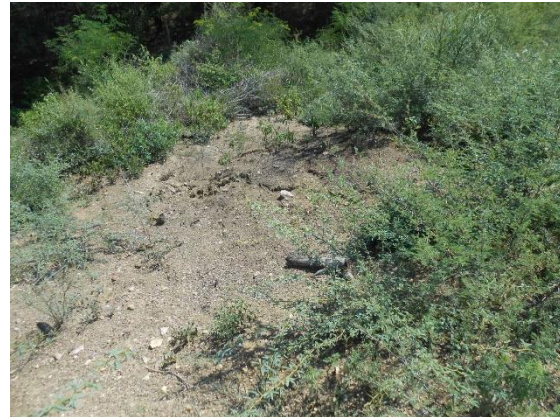
En términos generales y basándose únicamente en las zonas en las que se pudo acceder, se puede concluir que todo el talud aguas abajo está deteriorado por la erosión generada por escurrimientos pluviales, que ha generado incluso que en algunas zonas se haya perdido su geometría original.

Fotografía II.27 Surcos de erosión por escurrimientos sobre el talud aguas abajo.

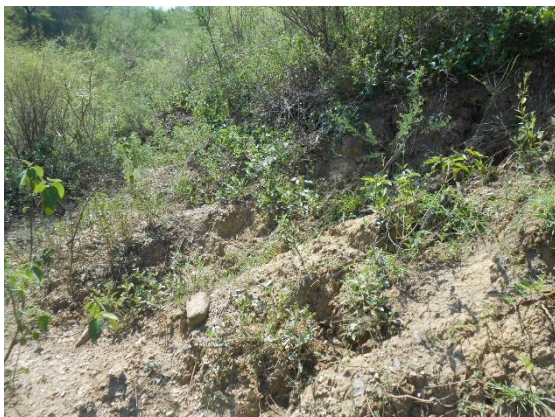
Fotografía II.28 Cárcavas de dimensiones considerables sobre el talud aguas abajo.

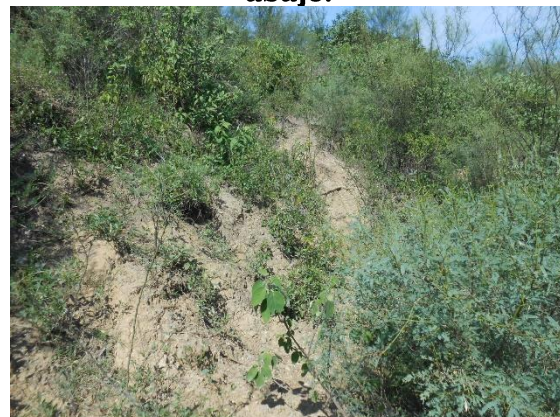
Fotografía II.29 Zona erosionada sobre el talud aguas abajo.

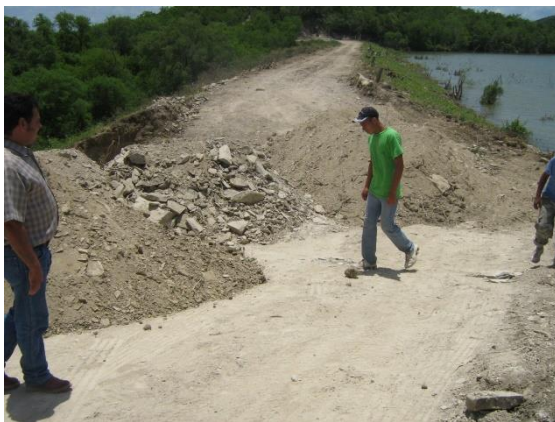
Un aspecto importante de esta presa es que en 2010 sufrió, a raíz de las precipitaciones extraordinarias generadas por el huracán Alex, una falla de 7.5 m de ancho sobre el talud aguas abajo en el mismo sitio en el que en 2001 se había detectado un conducto por tubificación, mismo que había sido sellado por los usuarios. Este sitio se ubica precisamente aproximadamente a 150 m de la ladera del empotramiento derecho, sobre el cauce original del arroyo Rancherías que alimenta el embalse. Con base en los informes anteriores se supo que la reparación de esta falla se realizó por parte de los usuarios con material (tierra y roca) tomado de la ladera que se ubica en margen izquierda y colocado a volteo y en estado seco, pero sin alcanzar la pendiente original del talud aguas abajo, es decir que la zona reparada quedó a un nivel más bajo. Esta situación es la que llevó a esta presa a ser calificada con una condición de peligro estructural pero que, debido que no se tienen población cercana aguas abajo, se consideró en **riesgo medio** (Informe de inspección de seguridad realizada por la Gerencia del Consultivo Técnico, el 13 de febrero de 2014).

Fotografía II.34 Materiales para la reparación de la falla sobre el talud aguas abajo (foto del 2010).

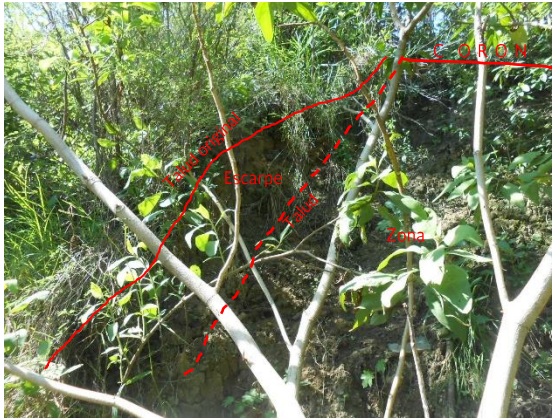
No se detectaron flujos por filtraciones sobre la zona reparada, pero si montículos de suelo húmedo con musgo, que parece más corresponder a desprendimientos de la parte alta y del escarpe lateral que se formó entre la cortina original y el suelo reparado, que a filtraciones por la cortina, lo anterior se deduce porque alrededor de

Fotografía II.36 Aspecto del contacto entre el talud original y la zona reparada.

No se apreciaron asentamientos ni grietas en la corona ni sobre el talud en la zona reparada que indicaran signos de inestabilidad, sin embargo, es necesario a partir de los resultados de los análisis de estabilidad, definir el estado actual de esta sección y proponer los trabajos de rehabilitación, que deben pasar por la eliminación de la vegetación, considerando el retiro del material colocado seco y a volteo en el 2010 y la reposición hasta alcanzar el mismo nivel que el talud original (2H:1V), con material de banco con un control de calidad riguroso.

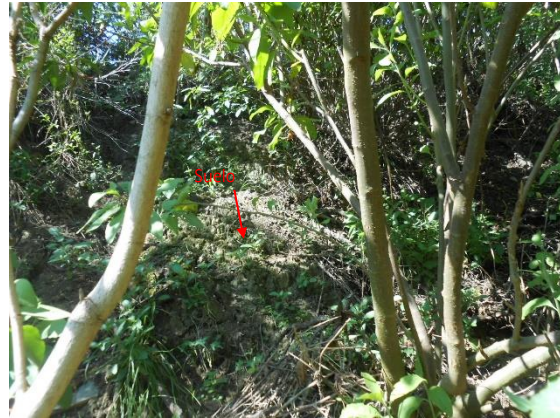
éstos montículos de suelo húmedo el talud está seco. Al pie del talud en la zona reparada también se encontraron restos de material en estado húmedo, que al parecer son restos del material utilizado en la reparación, sobre el que incluso se aprecia vegetación. Cabe mencionar que días antes de la visita se habían presentado lluvias en la región.

Fotografía II.37 Vista frontal de la zona reparada tomada desde el pie del talud.

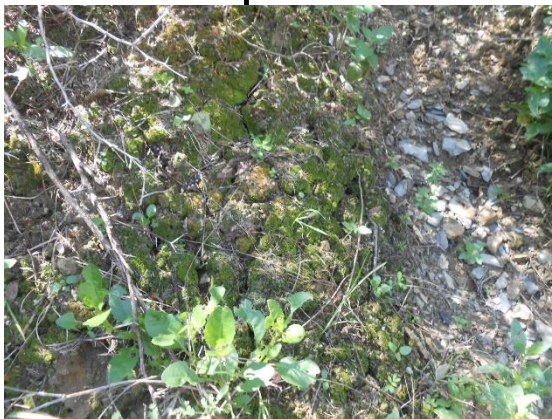
Fotografía II.38 Detalle del suelo húmedo sobre el talud en la zona reparada.

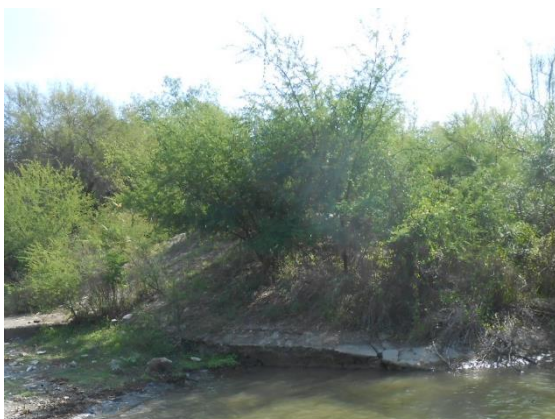
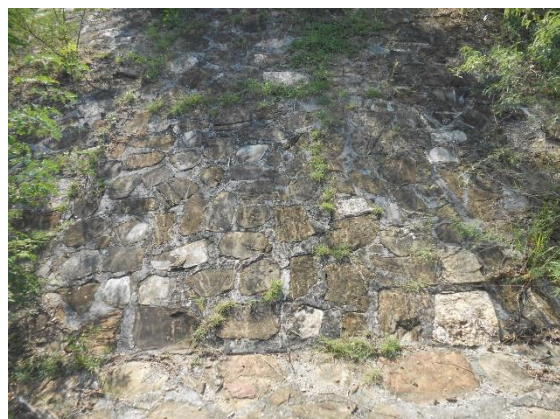
En el lado derecho del vertedor, la cortina está protegida por una chapa de mampostería, que se encontró con el desgaste propio de sus años de servicio, con arbustos de dimensiones considerables que han crecido entre las juntas y que se recomienda eliminar a la brevedad para evitar que desprendan las piezas de mampostería. Aguas arriba de la sección de control se detectó socavación al pie de la chapa, producto de la interacción con el embalse, que ha dejado expuesto el material de la cortina y en contacto con el agua del embalse, por lo que se recomienda proteger esta zona para evitar que la socavación aumente y pueda generar tubificación o deterioro de la cortina en esa zona.

Fotografía II.45 Panorámica de la chapa de mampostería del lado derecho del vertedor.

Fotografía II.46 Aspecto de la chapa de mampostería del lado derecho del vertedor.

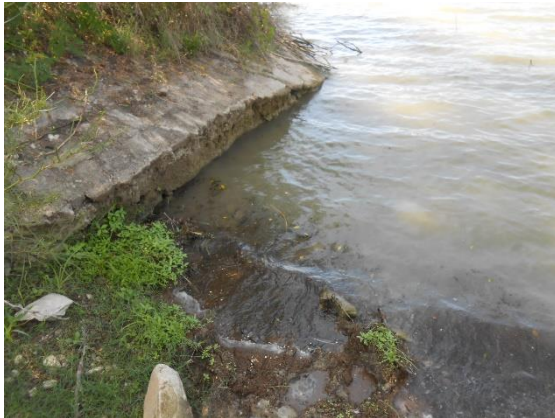
Fotografía II.47 Socavación en la zona aguas arriba de la sección de control.

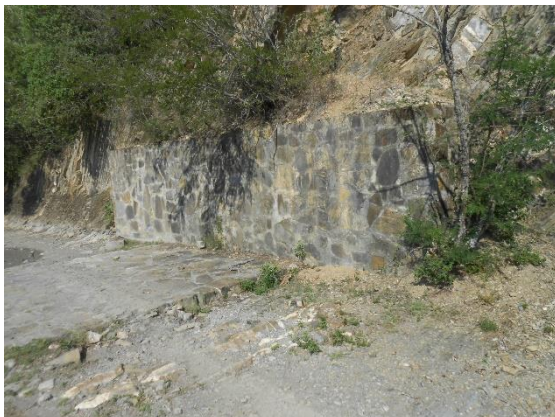
El muro del lado derecho se alojó en un corte que se realizó a una pequeña ladera. En términos generales el muro se encuentra en buen estado sin grietas ni rasgos de inestabilidad. El corte de la ladera también se observó con rasgos de intemperismo, pero estable. Cabe comentar que el vertedor sirve como paso para un camino de terracería que conduce hacia el ejido Rancherías ubicado en la parte posterior del embalse.

Fotografía II.49 Panorámica del muro izquierdo del vertedor.

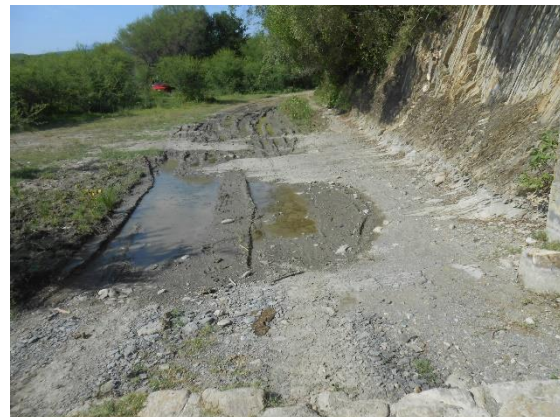
Fotografía II.50 Camino sobre el vertedor hacia el ejido Rancherías.

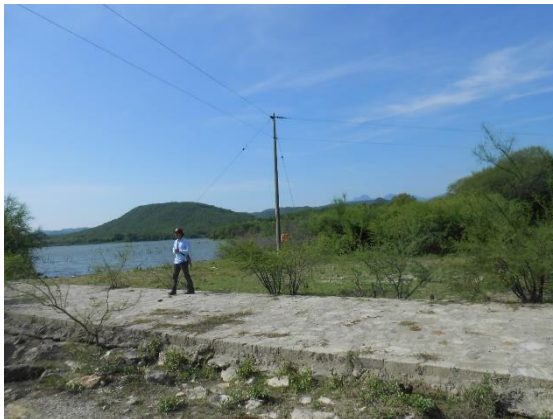
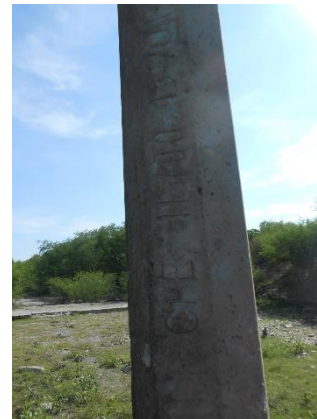
Fotografía II.51 Poste de energía eléctrica dentro del embalse.

Fotografía II.52 Datos del poste de la CFE (CFE-11-700-1970P).

Se apreció también aguas arriba de la zona de la sección de control del vertedor, en el canal de llamada, dentro del embalse, un poste de energía eléctrica de media tensión de la Comisión Federal de Electricidad (CFE), que se recomienda reubicar para evitar que algún flotante pueda derribarlo generando que los cables conductores entren en contacto con el agua del embalse, que es altamente conductora de la electricidad, lo que podría generar alguna desgracia para los lugareños que caminan por esa zona.

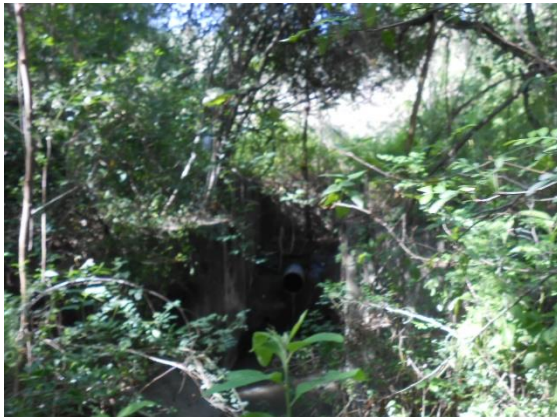
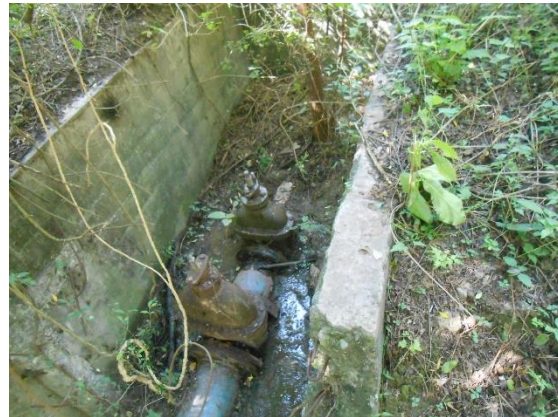
Fotografía II.53 Estructura de salida de la obra de toma, vista frontal.

Fotografía II.54 Estructura de salida de la obra de toma, vista superior.

La entrada de la obra de toma no se pudo apreciar debido al nivel del embalse. La salida está formada por una estructura de concreto que originalmente formaba la caja de válvulas, pero cuya pared frontal se demolió, dejando el aspecto con el que se encuentra actualmente, con las varillas del muro demolido expuestas. El tren de descarga está azolvado hasta la mitad del tubo descarga con excesiva oxidación; debido a que se tienen fugas en las válvulas el azolve tiene una consistencia de lodo, sobre el que ya ha crecido vegetación.

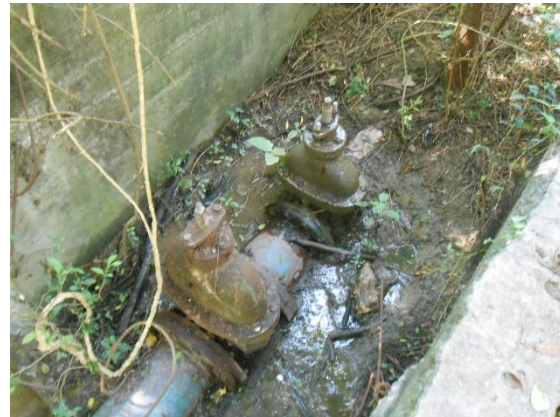
Fotografía II.56 Tren de descarga de la obra de toma.

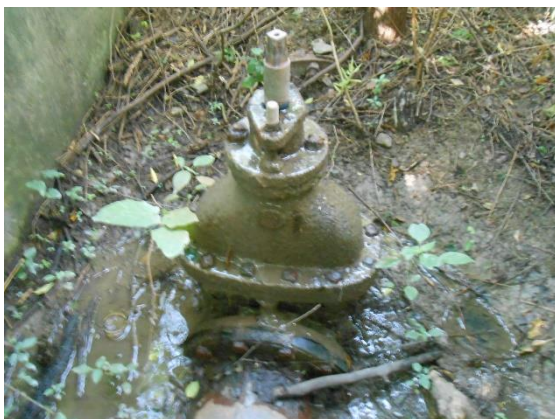
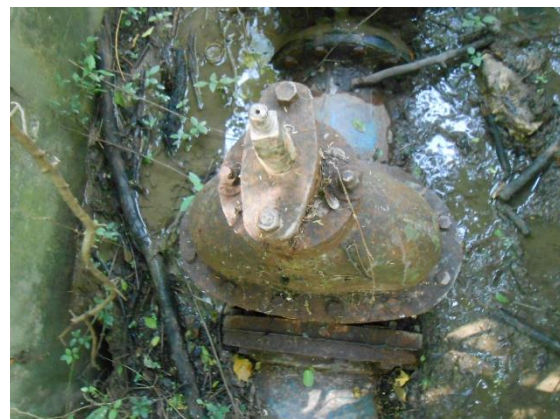
Las válvulas se encontraron sin manerales, con fugas y con mucha oxidación, con los sellos deteriorados por lo que no es posible el cierre perfecto, que se manifiesta por la existencia de un pequeño gasto de descarga. Se recomienda la limpieza de la caja de válvulas, eliminando el azolve y vegetación; asimismo es necesario darle mantenimiento a ambas válvulas de modo que operen correctamente, sin pérdida del agua del embalse por las fugas, considerando incluso su sustitución, debido a que esta obra es el único medio para controlar el nivel de la presa en caso de alguna emergencia. Asimismo es recomendable reponer el muro demolido de la caja de válvulas e instalar una rejilla Irving en la parte superior, con sistema de seguridad (cadena y candado, por ejemplo) para evitar operaciones inadecuadas de la obra de toma.

Fotografía II.57 Válvula de emergencia, tipo compuerta, de 0.25 m de diámetro

Fotografía II.58 Válvula de servicio, tipo compuerta, de 0.31 m de diámetro

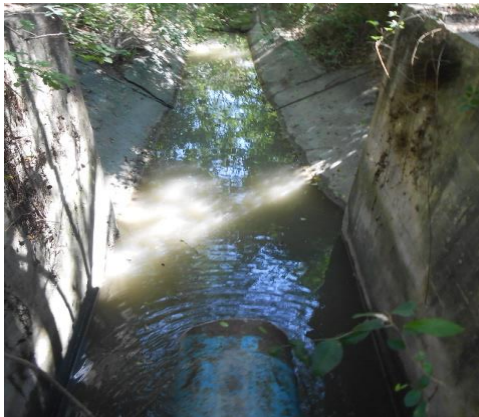
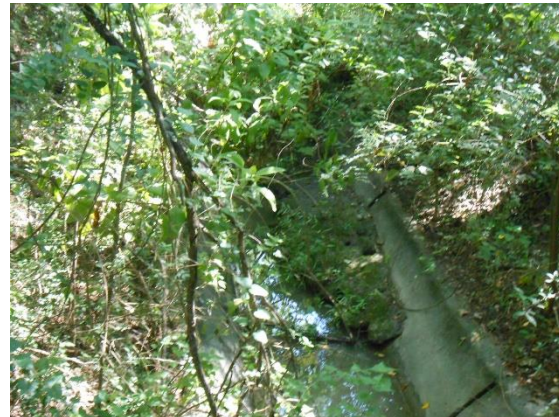
La obra de toma descarga a un canal de distribución de sección trapecial, revestido de concreto, que se apreció con algunas grietas y desgaste, pero en buen estado en términos generales. Algunos metros aguas abajo de la descarga se apreció azolve y vegetación sobre el canal de fácil eliminación.

Fotografía II.61 Canal de distribución de la obra de toma.

Fotografía II.62 Azolves y vegetación sobre el canal de distribución.

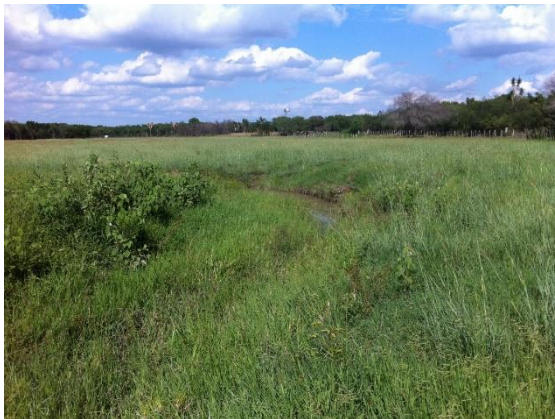
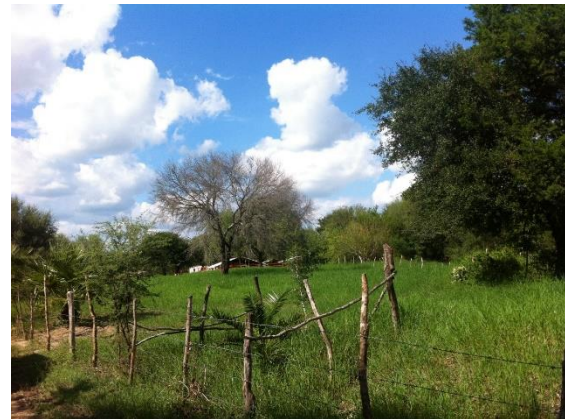
En algunos puntos de cauce, los propietarios de los terrenos agrícolas han excavado tomas para conducir el agua del cauce a sus predios; incluso entre los cadenamientos 3+080 al 4+000 y en las proximidades al ejido Jesús María del Puerto, en el tramo comprendido entre los cadenamientos 4+624 al 5+221, el cauce se encuentra dentro de predios delimitados por cercas de postes de madera con alambre de púas que impiden el libre tránsito sobre el cauce.

Fotografía II.65 Cauce aguas abajo dentro del predio en el cadenamiento 3+834.

Fotografía II.66 Predio dentro del cual se ubica el cauce entre los cadenamientos 4+624 al 5+221.

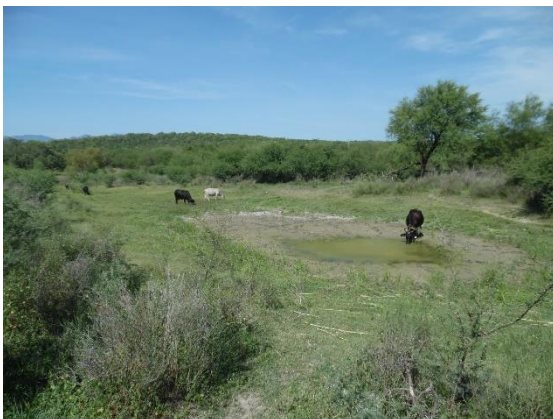
Dentro de los detalles observados en este levantamiento se puede mencionar que, tomando como inicio el vertedor, a partir del cadenamiento 0+549 se localizaron zonas de extracción de materiales térreos por parte de los ejidatarios, que han formado pequeñas pozas para el abrevadero de su ganado. Después del primer kilómetro del levantamiento se detectaron zonas donde el cauce se reduce de manera significativa hasta anchos menores a un metro.

Fotografía III.10 Punto de extracción de materiales térreos al lado del cauce (0+549).

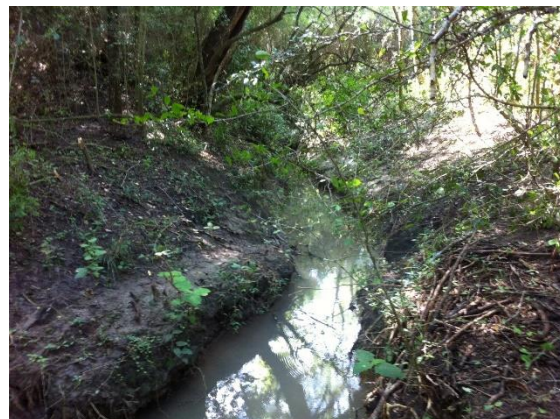
Fotografía III.11 Zona de cauce reducido en el cadenamiento 1+470.

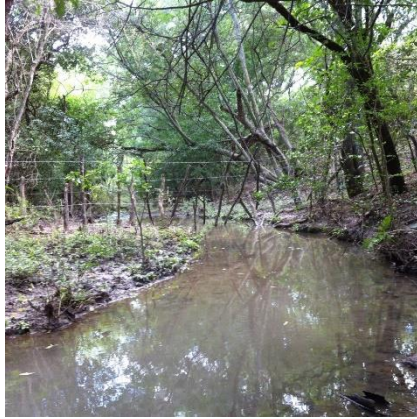
En distintos puntos del cauce se detectaron cercas a base de alambre de púas y postes de madera, que impedían el libre tránsito sobre el río. Estas cercas fueron puestas por usuarios que prácticamente han anexado el cauce a sus predios, pasando por alto la zona federal. Cabe comentar que prácticamente hasta la localidad Jesús María del Puerto, ubicada aproximadamente 6 km aguas abajo de la presa, los terrenos por los que pasa el cauce no están habitados y carecen de

Fotografía III.12 Cerca sobre el cauce en el cadenamiento 2+520.

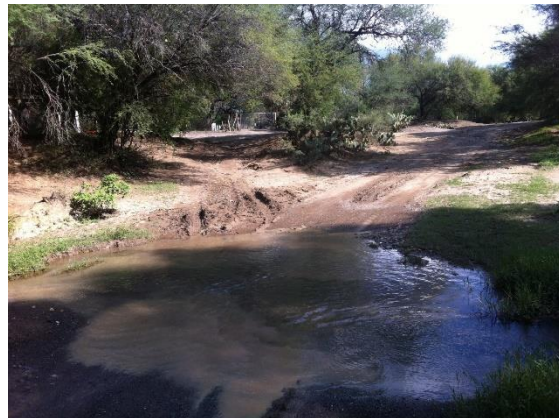
Ya en las proximidades al ejido Jesús María del Puerto se apreciaron cruces sobre el río para el paso de vehículos automotores, que fueron construidos de manera rústica, agregando material pétreo y tierra al cauce, sin un proceso de compactación adecuado y sin considerar alcantarillas para el paso del agua, por lo que en su mayoría estos cruces se encuentran deteriorados y son destruidos cuando el cauce crece a causa de una avenida extraordinaria.

Fotografía III.15 Vado rústico sobre el cauce en el cadenamiento 6+089.

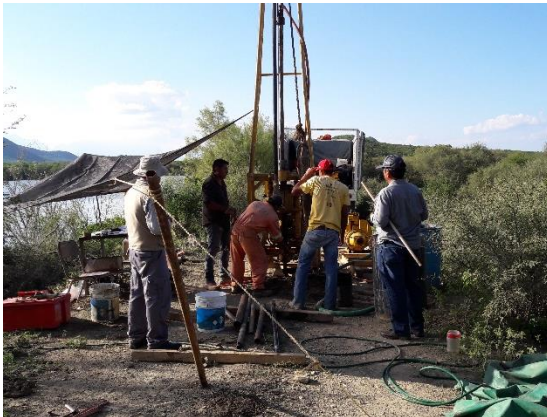
Fotografía III.28 Perforación del SPT-01 en la zona de la falla.

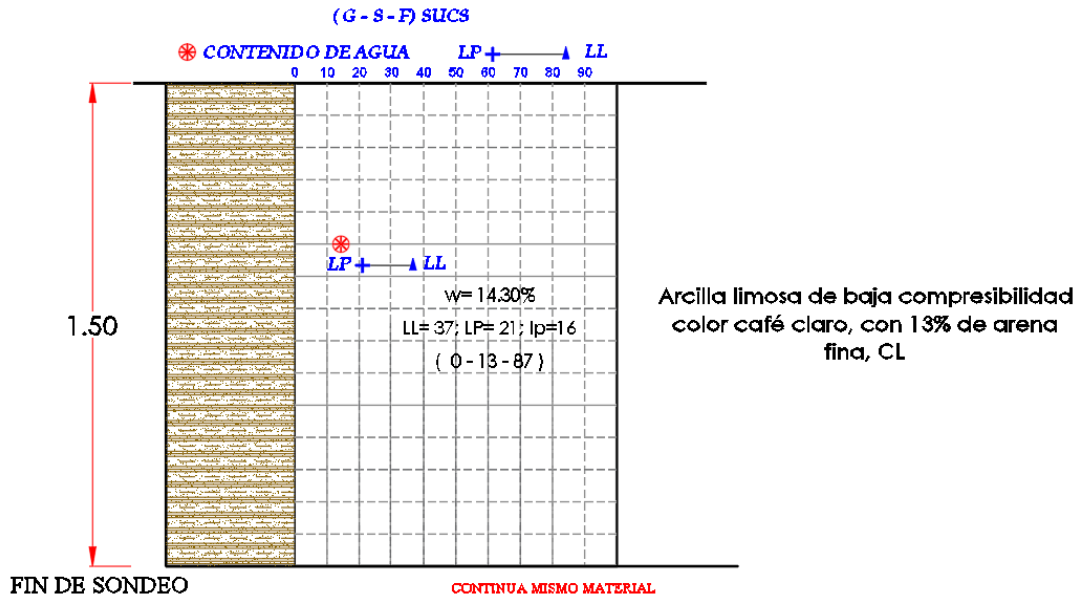
Figura III.10 Perfil estratigráfico del PCA-01

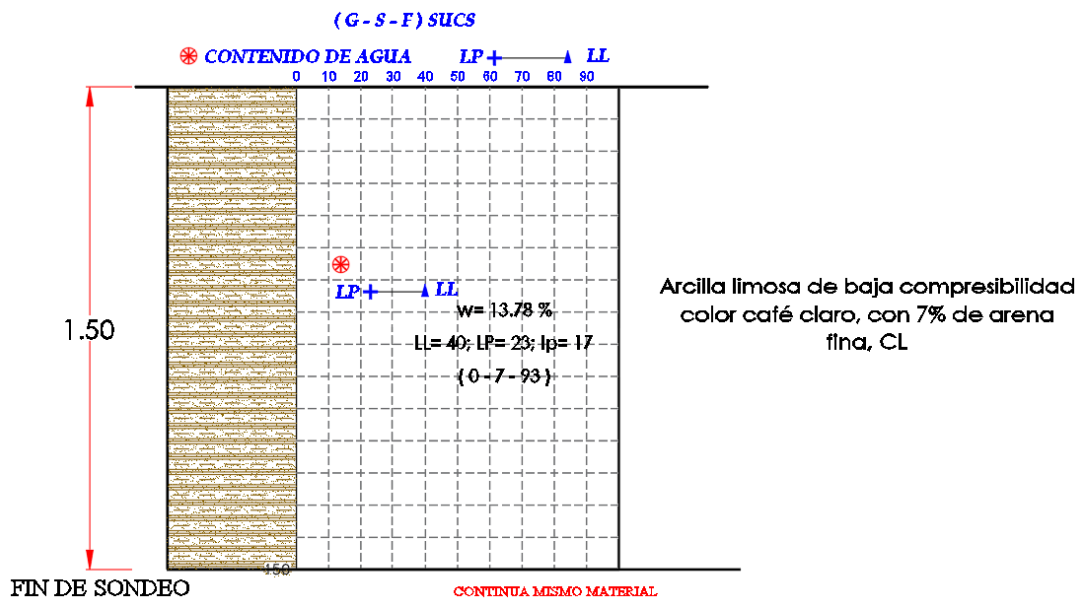
Figura III.11 Perfil estratigráfico del PCA-02

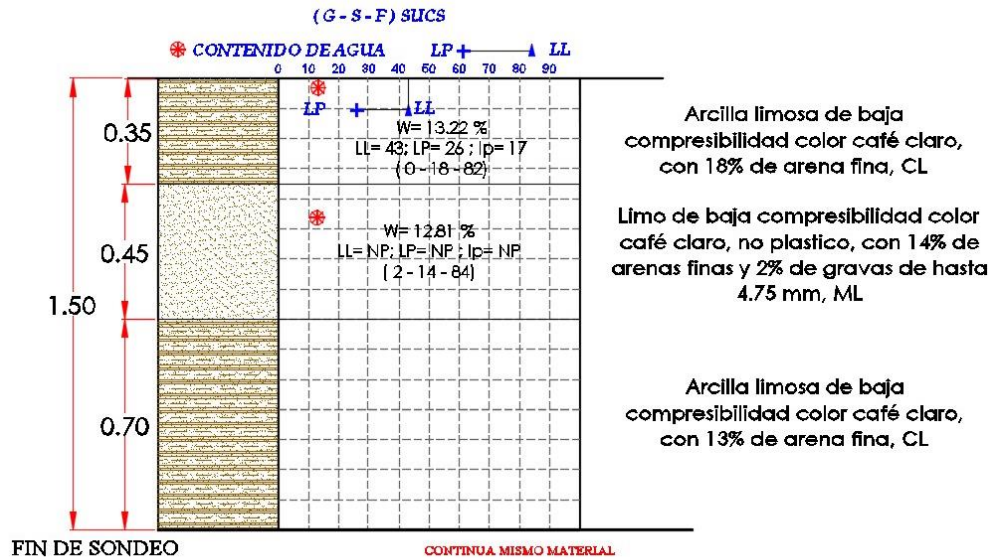
Figura III.12 Perfil estratigráfico del PCA-03

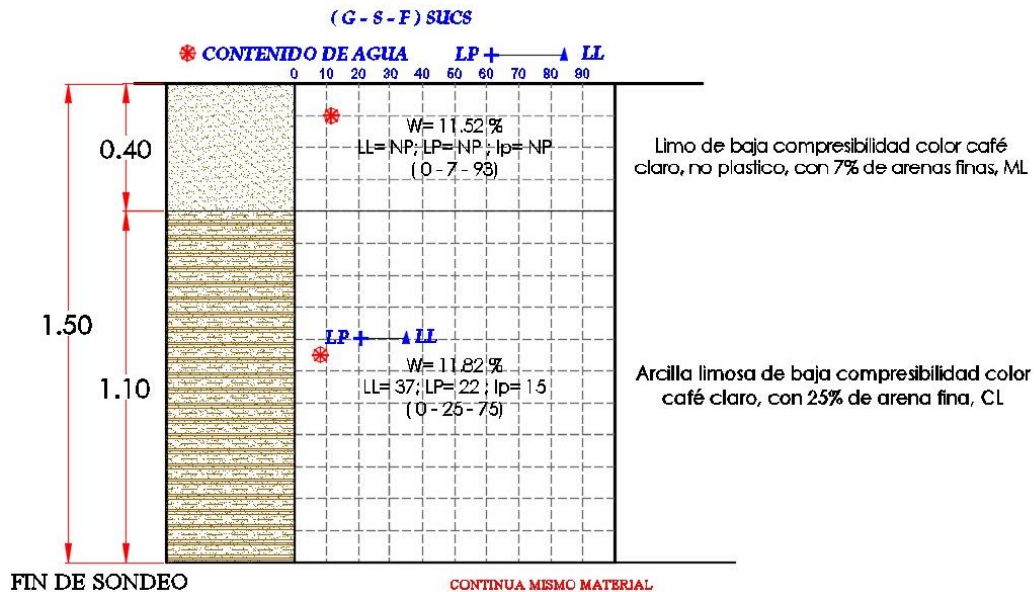
Figura III.13 Perfil estratigráfico del PCA-04

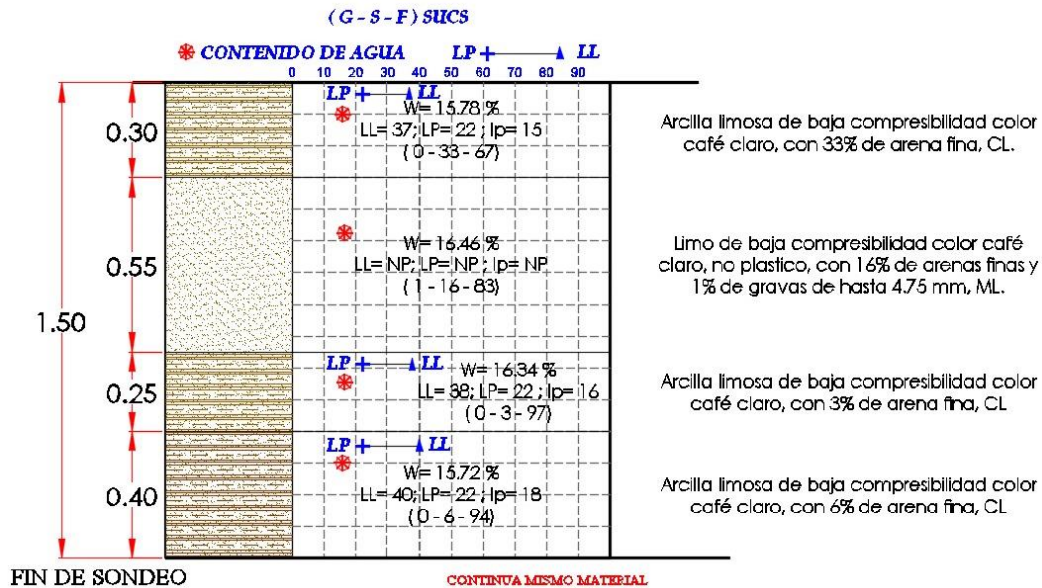
Figura III.14 Perfil estratigráfico del PCA-05

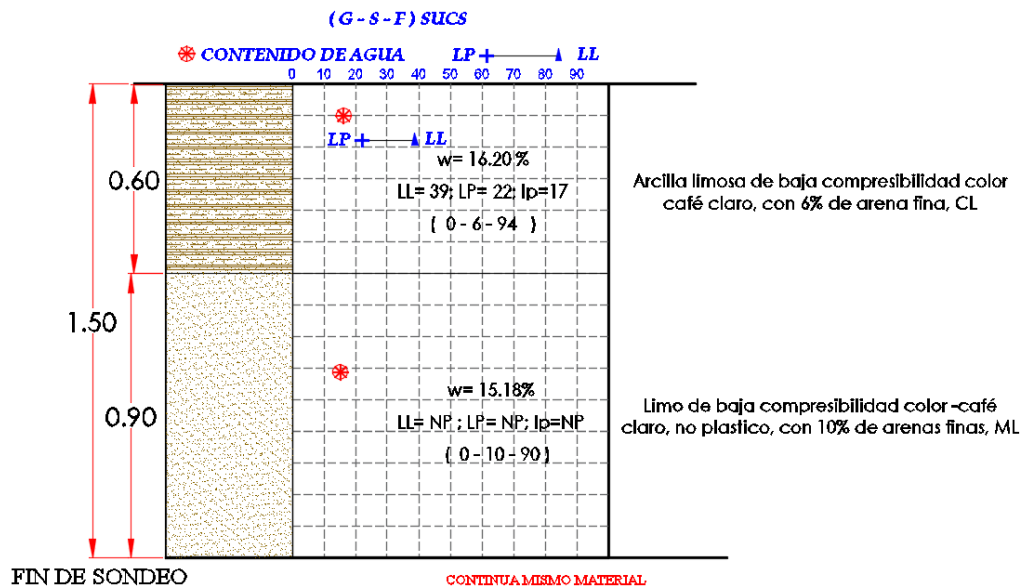
Figura III.15 Perfil estratigráfico del PCA-06

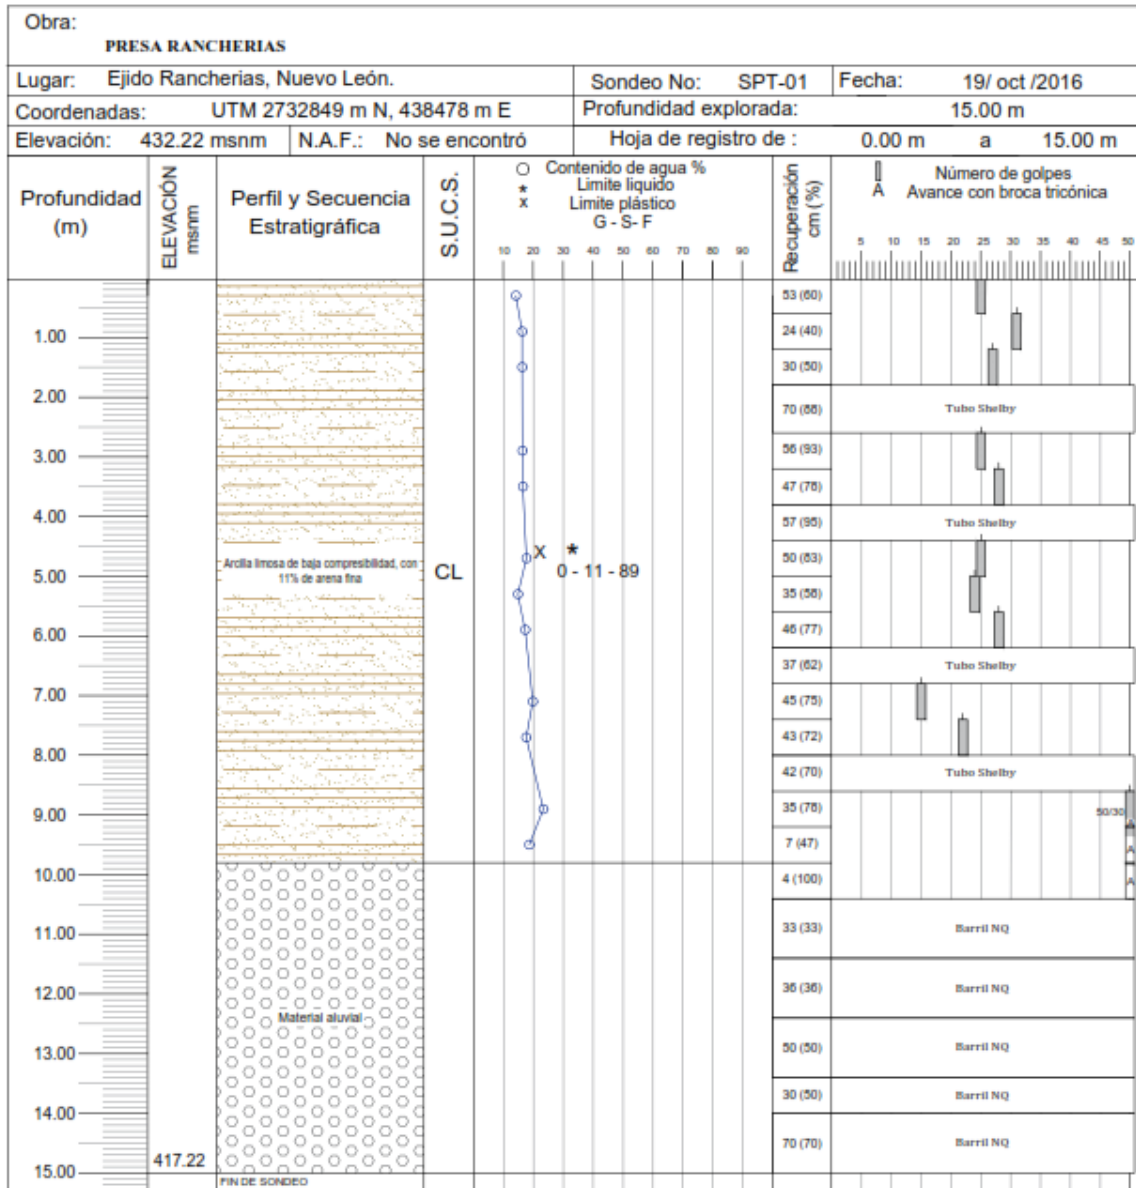
Figura III.16 Registro de exploración del sondeo STP-1

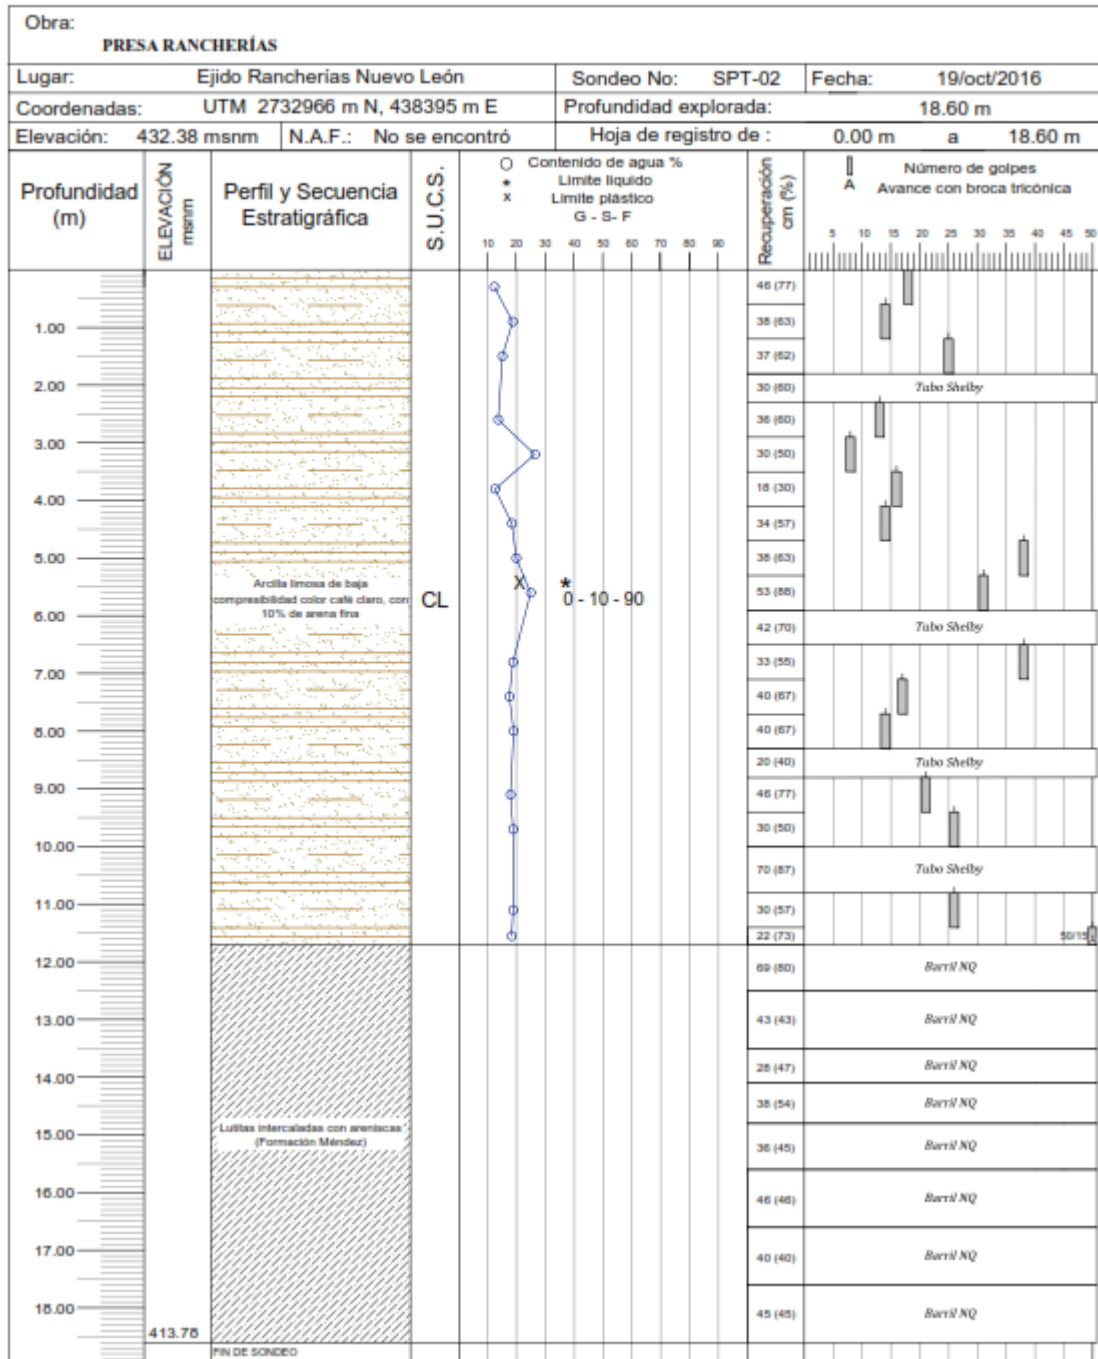
Figura III.17 Registro de exploración del sondeo SPT-2

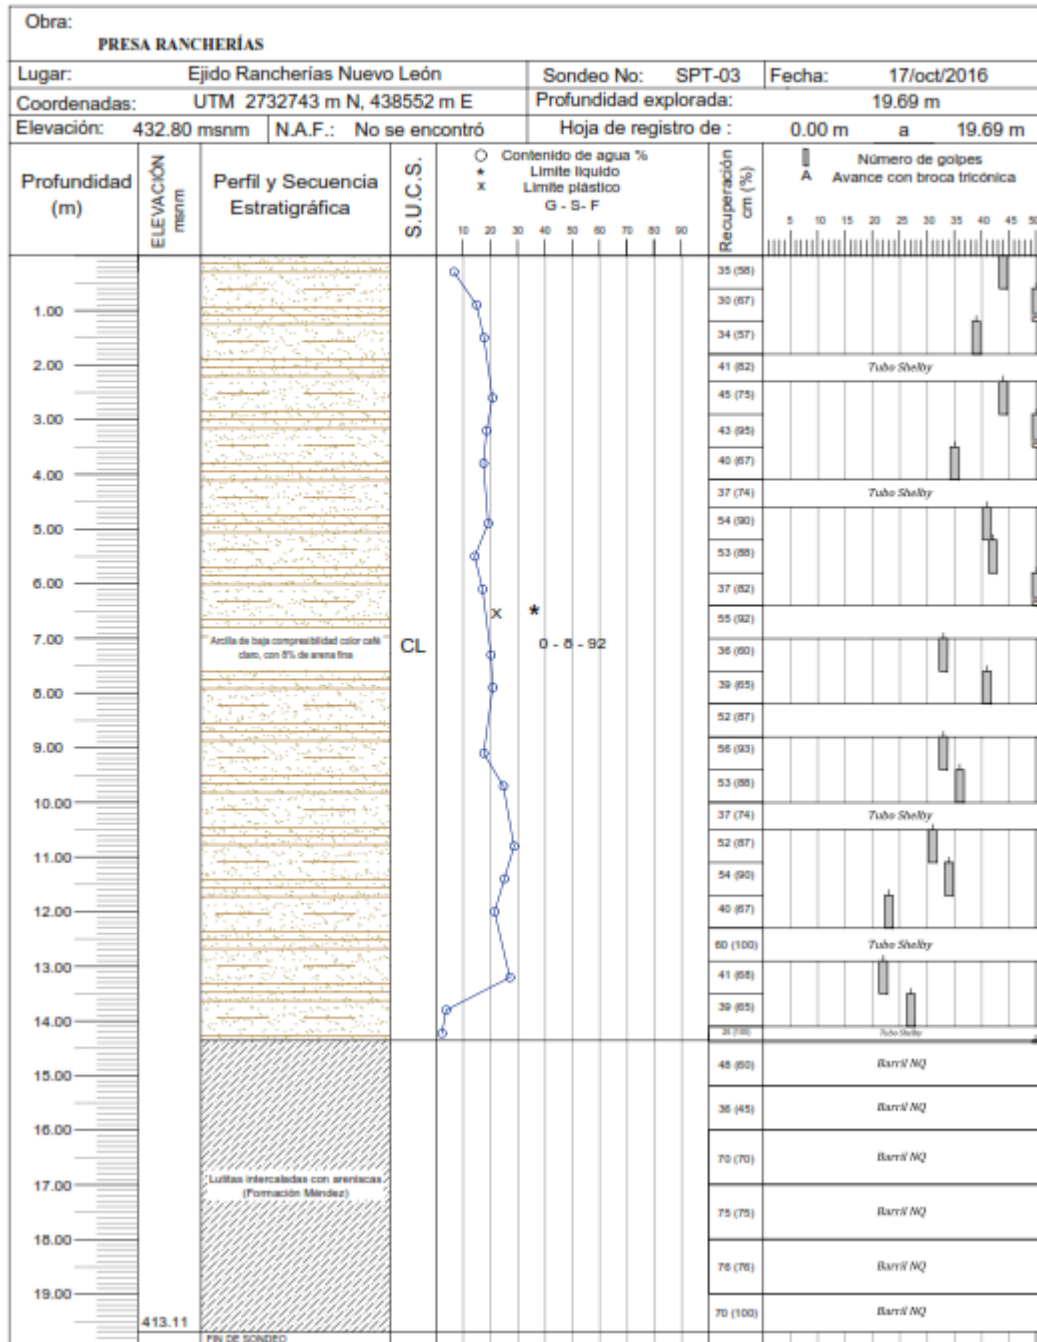
Figura III.18 Registro de exploración del sondeo SPT-3

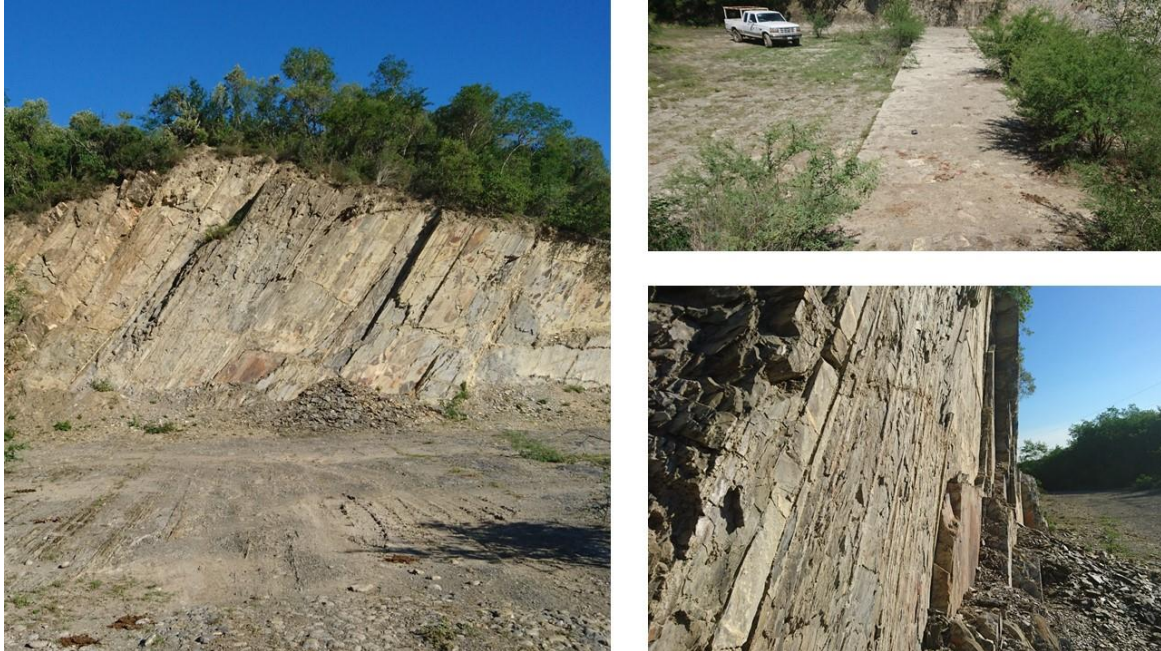
Del echado de los estratos de lutitas que se aprecian en la Fotografía VI.3, puede verse que la cortina de la presa tienen una orientación favorable con respecto a las capas de roca, para reducir o evitar el flujo del agua, ya que las lutitas tienen un

rumbo sensiblemente igual que el eje longitudinal de la cortina y el echado está inclinado hacia el vaso.

Fotografía VI.3 Afloramientos de las lutitas de la Fm. Méndez.

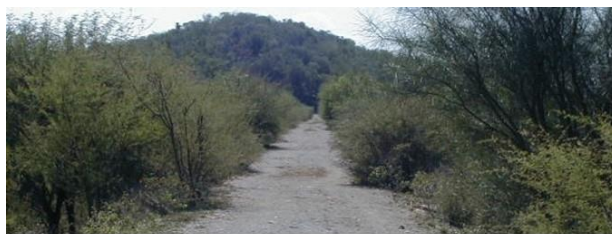
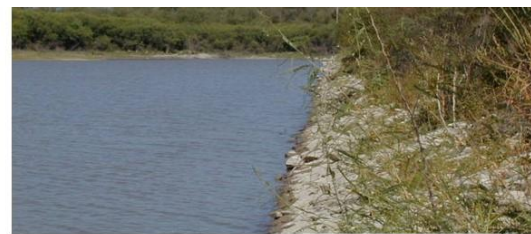
Septiembre de 2001

Se presenta el marco de referencia para hacer los análisis geotécnicos y poder determinar, tanto las condiciones actuales de seguridad de la cortina como las condiciones de seguridad con las soluciones propuestas. En la Fotografía VI.4, se muestra la cortina y el vaso. En la Fotografía VI.5, se muestra la corona de la cortina. Como se aprecia en las fotografías hechas en este año de 2016, la cortina se encuentra completamente enmontada, con vegetación que va desde césped, arbustos y árboles, y tiene daños por erosión como se ve en la Fotografía VI.6.

Fotografía VI.6. Daños en la cortina por erosión de lluvias.

La cortina original de la presa Rancherías no tiene grietas en la corona ni en los taludes de ambos respaldos. Asimismo, no existen árboles sobre la cortina, solo arbustos que se recomienda eliminar, desenraizándolos y reponiendo el suelo con una mezcla de grava (40%) y arena (20%) arcillosa (30%) compactada al 90% del peso volumétrico seco máximo de la prueba Proctor modificada y colocado en capas de 30 cm en estado suelto.
