**“ESTUDIOS ESPECIALIZADOS A CINCO PRESAS DE
ALMACENAMIENTO, DERIVADORAS Y BORDOS EN ALTO
RIESGO DEL NORESTE DEL PAÍS, AÑO 2016”**

NOMBRE COMÚN: RANCHERÍAS

ID 2664

INFORME FINAL

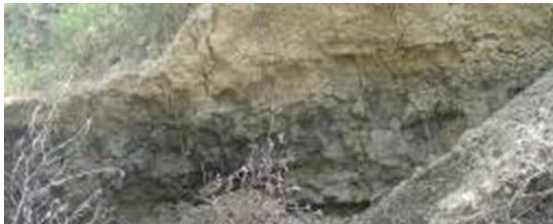
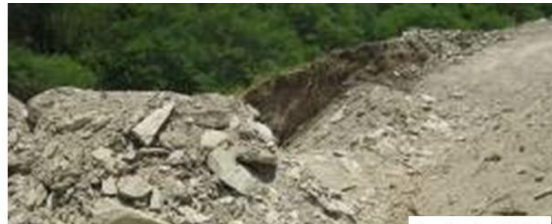
Junio de 2010

En 2001, se había reportado una filtración por un orificio en este mismo cadenamiento apróx. 0+277; en 2016, ya no se observan ni filtración ni orificio, con el embalse casi al NAMO. Estos daños de la cortina en 2010, se manifestaron con un deslizamiento local del talud aguas abajo conjugado con erosión por flujo de agua que generó una cárcava de dimensiones considerables, como se observa en la Fotografía VI.7, hecha el 2 de septiembre de 2010; en la misma zona en donde estaba el antiguo cauce y donde en octubre de 2001, el agua del embalse brotaba por un orificio al pie del talud, como se observa en la Fotografía VI.8. Los usuarios de la presa Rancherías taparon la cárcava de la cortina, utilizando tierra y rocas de lutitas, colocada solamente a volteo, y este es el principal problema que tiene la cortina y que se requiere corregir.

Fotografía VI.7. Daños con una cárcava que provocó deslizamientos en 2010.

En conclusión, el diagnóstico es que la falla con deslizamiento ocurrida en 2010, se habrá debido a la combinación de filtraciones por agrietamientos y madrigueras, que en presencia de un suelo ligeramente dispersivo, más el efecto de que es la zona del antiguo cauce del arroyo Rancherías, y la falta de mantenimiento de la cortina, se conjuntaron y provocaron finalmente un deslizamiento de tierras y la formación de una cárcava.

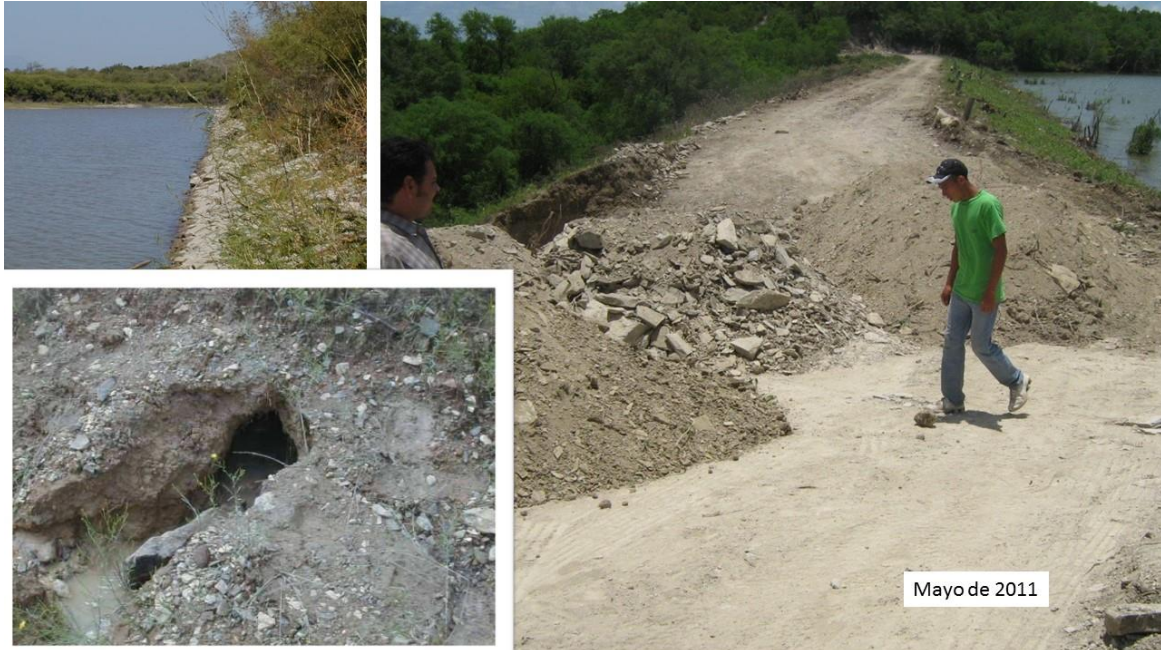
Fotografía VI.9 Los usuarios colocaron tierra y rocas en ambas taludes en el sitio donde hubo deslizamiento y cárcava en 2010 y donde había una filtración en 2001, pero no se concluyó el relleno del lado de aguas abajo.

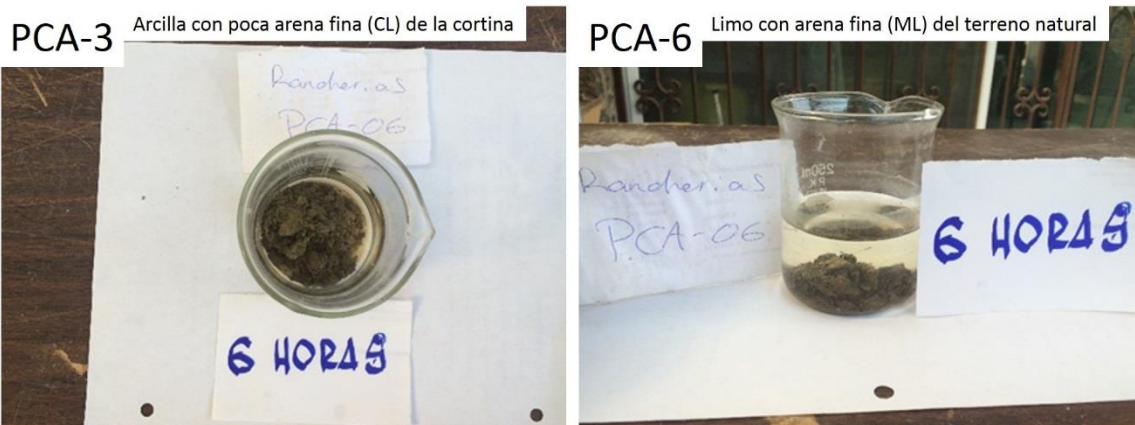
En efecto, como se aprecia en la , los terrones se dispersan en buena medida después de seis horas de estar sumergidos, partiendo de la condición natural; se caracterizaron los suelos arcillosos de la cortina Rancherías como de reacción moderada en todas las pruebas de terrón sumergido a que fueron sometidos.

Figura 16. Prueba del terrón sumergido para estudiar la dispersividad de las arcillas de la cortina de la presa Rancherías y del terreno natural.

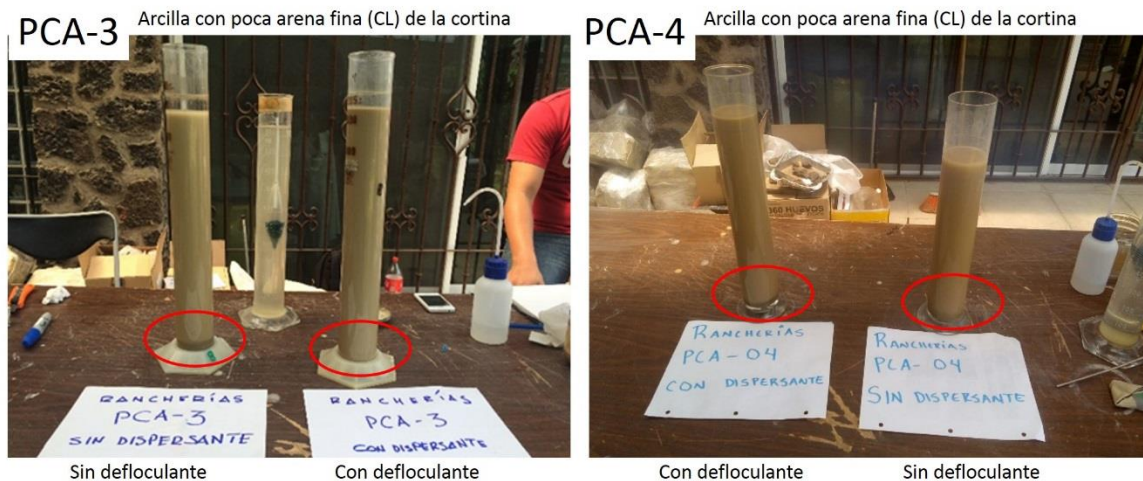
Por otra parte, de la pruebas de doble hidrómetro USSCS, en la Figura 16, se muestran las del suelo arcilloso de la cortina muestreado en el PCA-3 (foto lado izquierdo), donde en el hidrómetro de la izquierda ya se aprecia una ligera sedimentación de suelo en el fondo con un coeficiente de turbiedad que sería cercano a 4, en tanto que en el hidrómetro de la derecha no es posible apreciar ninguna sedimentación porque la arcilla está defloculada, con un coeficiente de turbiedad que sería mayor que 7. En tanto que en el caso de los suelos también de la cortina pero del PCA-4 (foto derecha), ambos hidrómetros (sin y con agente floculante) darían valores de turbiedad mayores que 6, por lo que esos suelos no son dispersivos.

Figura 17. Pruebas del doble hidrómetro USSCS para estudiar la dispersividad de las arcillas de la cortina muestreadas en el PCA-3 y PCA-4.

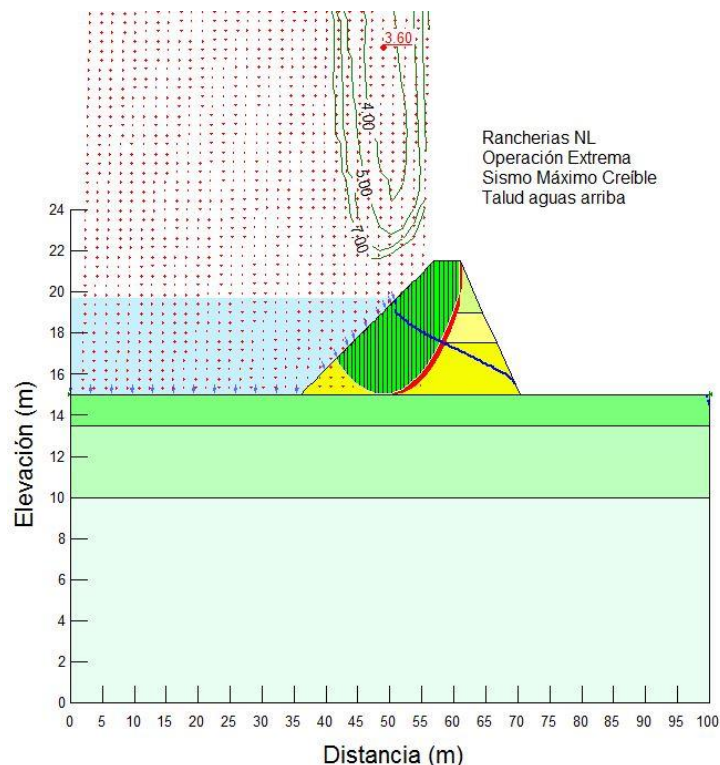
En la Figura VI.47 y la Figura VI.48, se presentan los resultados del análisis sísmico para la aceleración máxima del terreno con período de retorno de 950 años, que muestran un factor de seguridad de 3.6 para el talud aguas arriba y de 2.1 para el talud aguas abajo, lo que permite concluir que la cortina tiene una probabilidad prácticamente nula de fallar ante el sismo de diseño y para los próximos 50 años de vida operativa. Se estimó un asentamiento máximo de 2 cm por sismo.

Figura VI.47 Contornos del factor de seguridad para el análisis en condiciones de operación extremas por acción sísmica, con el nivel del embalse al NAMO y flujo de agua establecido.

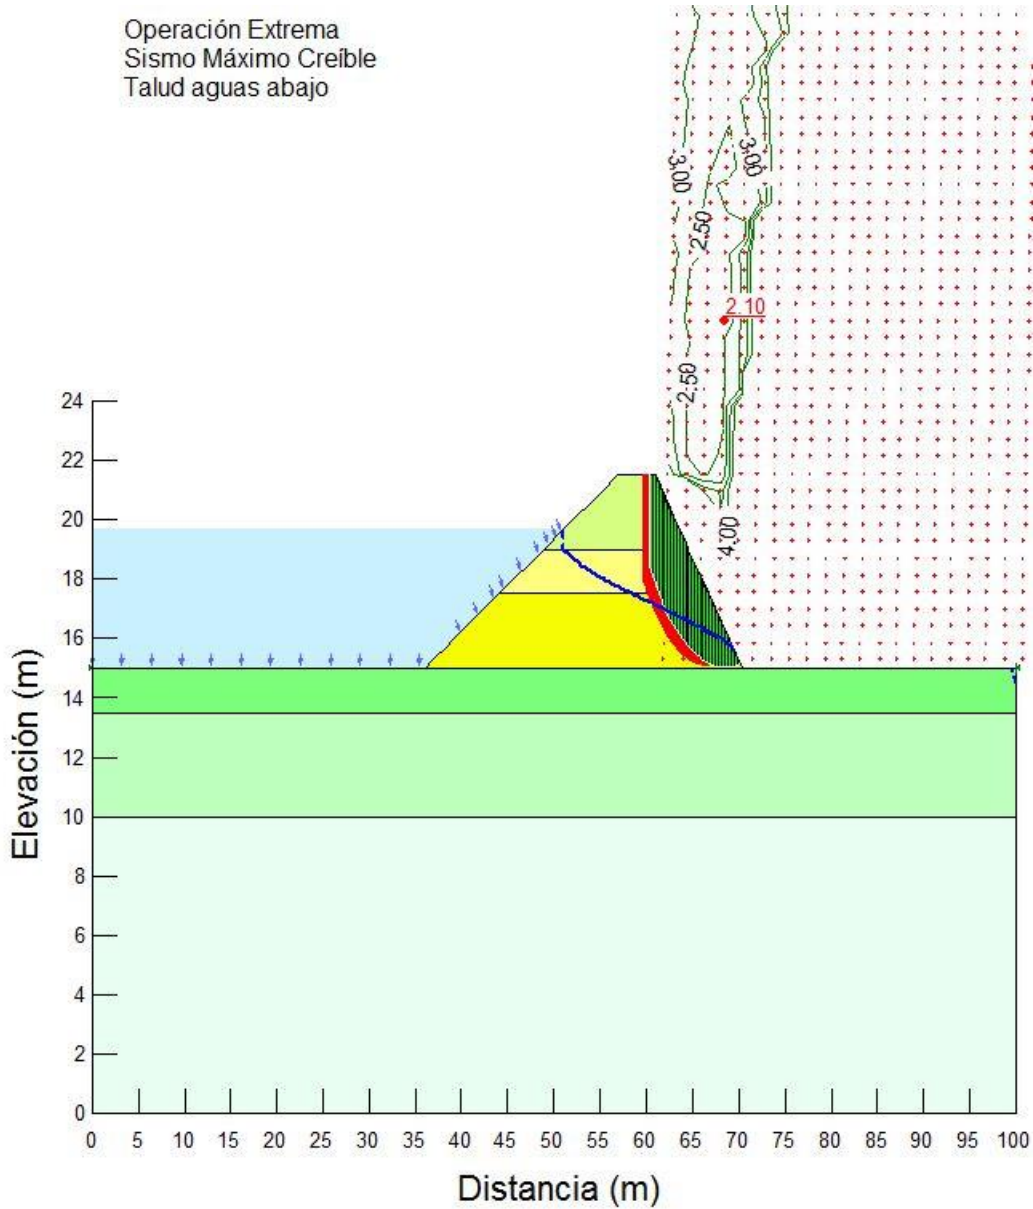
Figura VI.48 Contornos del factor de seguridad para el análisis en condiciones de operación extremas por acción sísmica, con el nivel del embalse al NAMO y flujo de agua establecido.

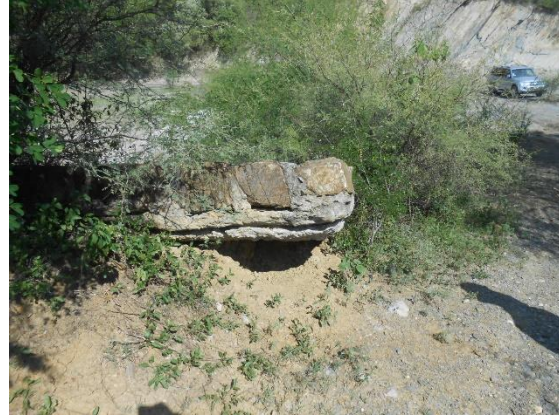
Desde el punto de vista funcional, el vertedor se encuentra en condiciones operativas con desgaste en algunas partes del espigón de mampostería, pero que no representan problema alguno para su funcionamiento. Los muros se encuentran en buen estado en términos generales, con rasgos de socavación bajo el muro derecho, aguas arriba de la sección de control, debido a la interacción con el agua del embalse, y con erosión detrás del mismo muro, sobre el material del talud aguas abajo de la cortina. Se recomienda ambas zonas sean rehabilitadas a la brevedad para evitar daños al material de la cortina o colapsos del muro.

Fotografía VII.3 Erosión detrás del muro sobre el talud aguas abajo.

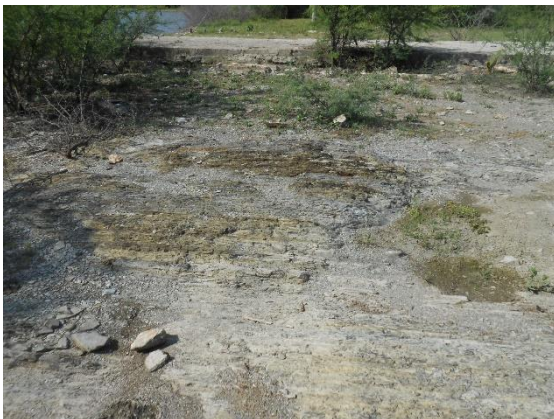
En la zona de descarga del vertedor existen varios arbustos de no más de 3 m de altura, que actualmente no representan problemas a la descarga, pero que se recomienda eliminar a la brevedad para evitar que se sigan desarrollando hasta un punto tal que obstaculicen la descarga y sea más difícil su eliminación. No se detectaron problemas de erosión en el terreno de la cimentación, en la zona de la descarga.

Fotografía VII.4 Detalle del terreno de cimentación en la zona de la descarga.

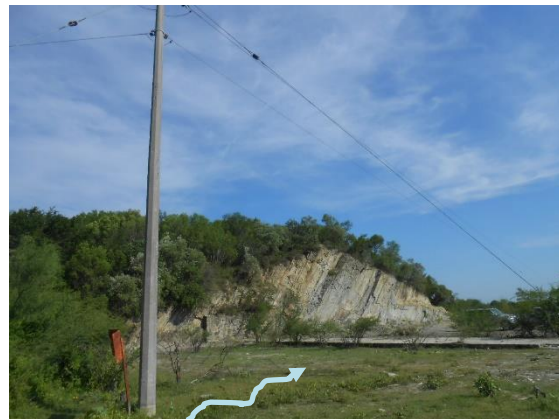
Fotografía VII.5 Poste de energía eléctrica en el canal de llamada del vertedor.

Es necesario también reubicar el poste de la CFE que se ubica dentro del embalse, en la zona del canal de llamada del vertedor, para evitar que durante una descarga se desplome y los conductores electrificados entren en contacto con el agua del embalse.

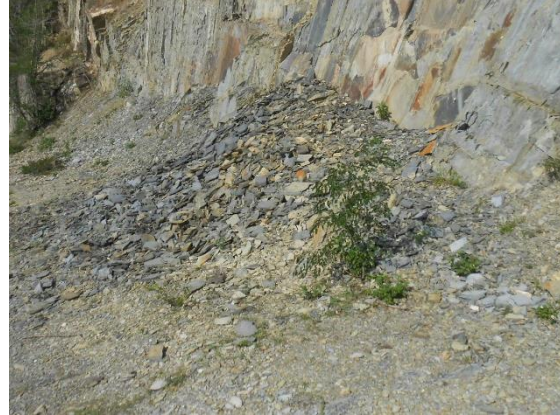
El corte de la ladera izquierda se apreció con zonas de intemperismo, pero sin deslizamientos o caídos que indiquen problemas de estabilidad.

Fotografía VII.7 Material intemperizado de la ladera izquierda.

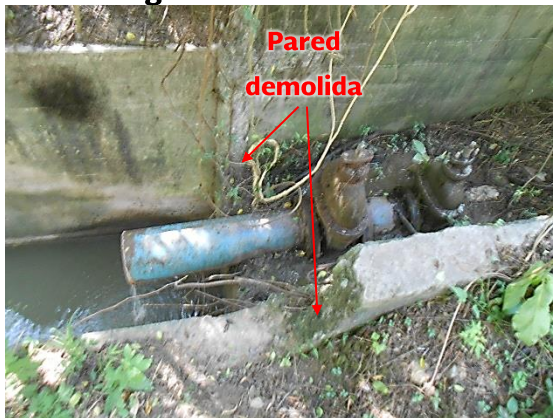
Fotografía VII.8 Tren de descarga de la obra de toma.

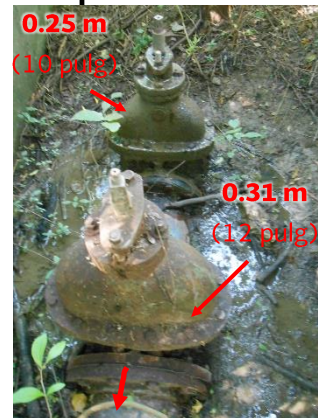
Fotografía VII.9 Válvulas de mariposa de la obra de toma.

El estado de las válvulas es malo, requiere lubricación y mantenimiento en general, la caja de válvulas está azolvada formando lodo con el agua de la fugas. Este lodo cubre aproximadamente hasta la mitad del tubo de descarga, lo que ha generado que los elementos metálicos presenten rasgos de oxidación. Los sellos de las válvulas evidentemente están deteriorados lo que genera un pequeño flujo de descarga, desperdiciando el agua del embalse.

Las válvulas se encontraron sin manerales, con fugas y con exceso de oxidación, con los sellos deteriorados por lo que no es posible el cierre perfecto, que se manifiesta por la existencia de un pequeño gasto de descarga. Se recomienda la limpieza de la caja de válvulas, eliminando el azolve y vegetación; asimismo es necesario darle mantenimiento a ambas válvulas de modo que operen correctamente, sin pérdida del agua del embalse por las fugas, considerando incluso su sustitución por dos del mismo diámetro (254.0 mm), debido a que esta obra es el único medio para controlar el nivel de la presa en caso de alguna emergencia. Una vez hechas las reparaciones, sustituciones y mantenimiento del tren de descarga, se recomienda la pintura de

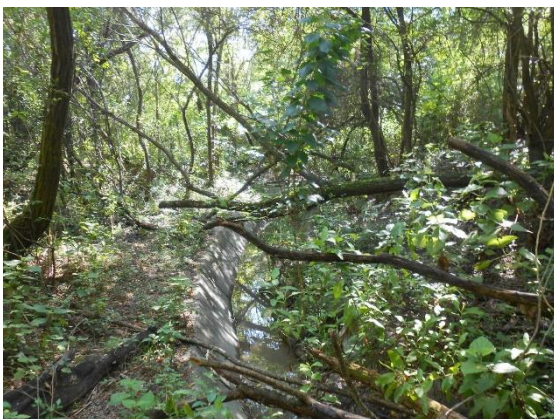
La obra de toma descarga a un canal de distribución de sección trapecial, revestido de concreto que se encargaba de conducir el agua hasta la zona de riego, donde se deriva entre los predios de los ejidatarios. En el revestimiento del canal se observaron pequeñas grietas y en algunos se detectaron acumulaciones de azolve y vegetación de fácil remoción.

Fotografía VII.10 Aspecto del canal de distribución, al fondo la obra de toma.

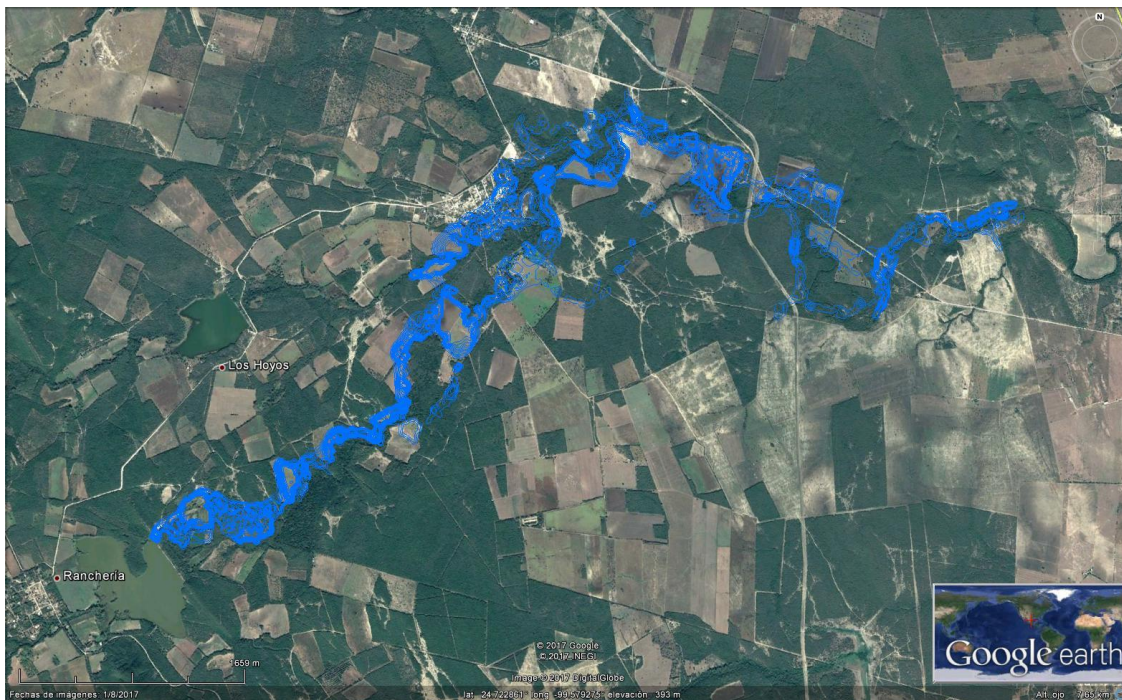
Con dicha información se ejecutó el programa FLO-2D el cual dio como resultado los tirantes, áreas de inundación y las velocidades correspondientes al periodo de retorno de 5 años, con lo que se delimitó la zona federal quedando como se muestra en la Figura VIII.4.

Figura VIII.4 Delimitación de la zona federal, cauce aguas abajo de la presa Rancherías.

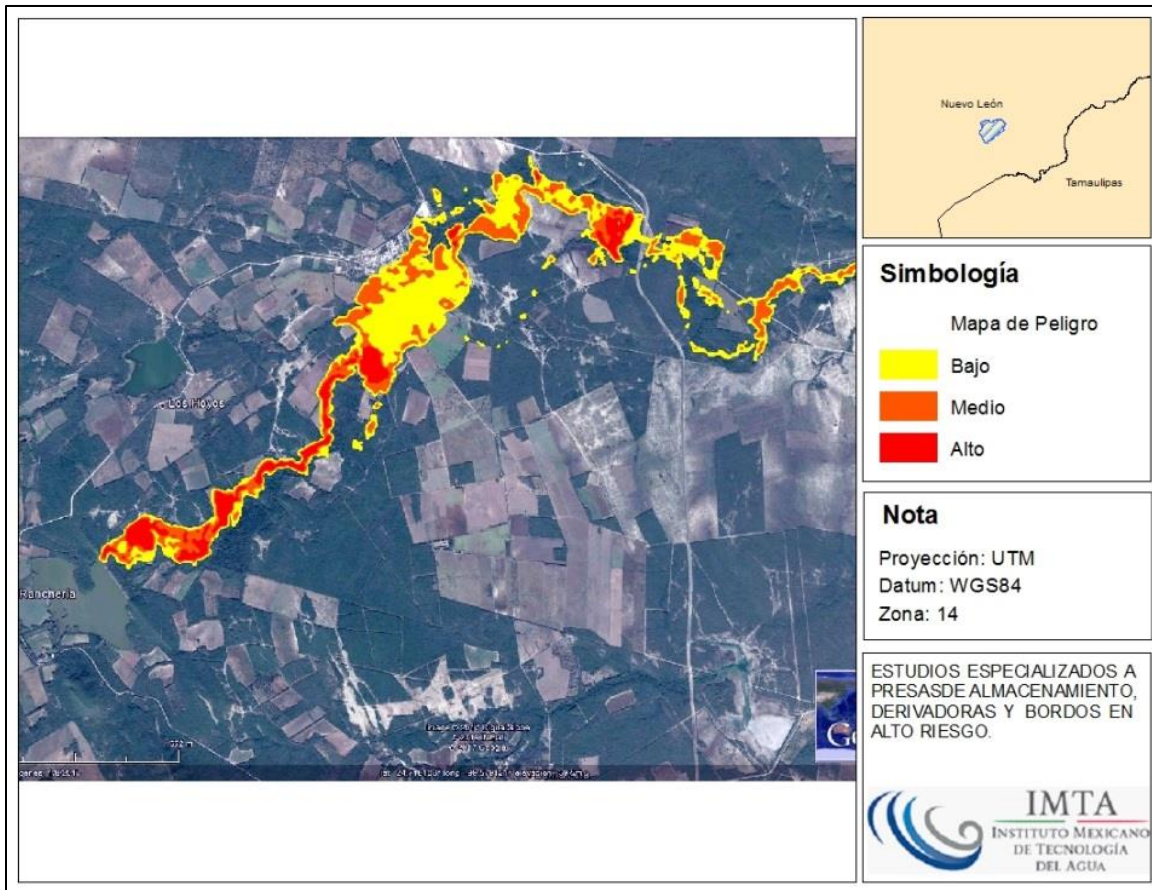
Con dicha información se ejecutó el programa FLO-2D que dio como resultado los tirantes, áreas de inundación y las velocidades correspondientes al periodo de retorno de 10000 años, con lo que se delimitaron las zonas de peligro como se muestra en la Figura VIII.6.

Figura VIII.6 Delimitación de las zonas peligro, cauce aguas abajo de la presa Rancherías.

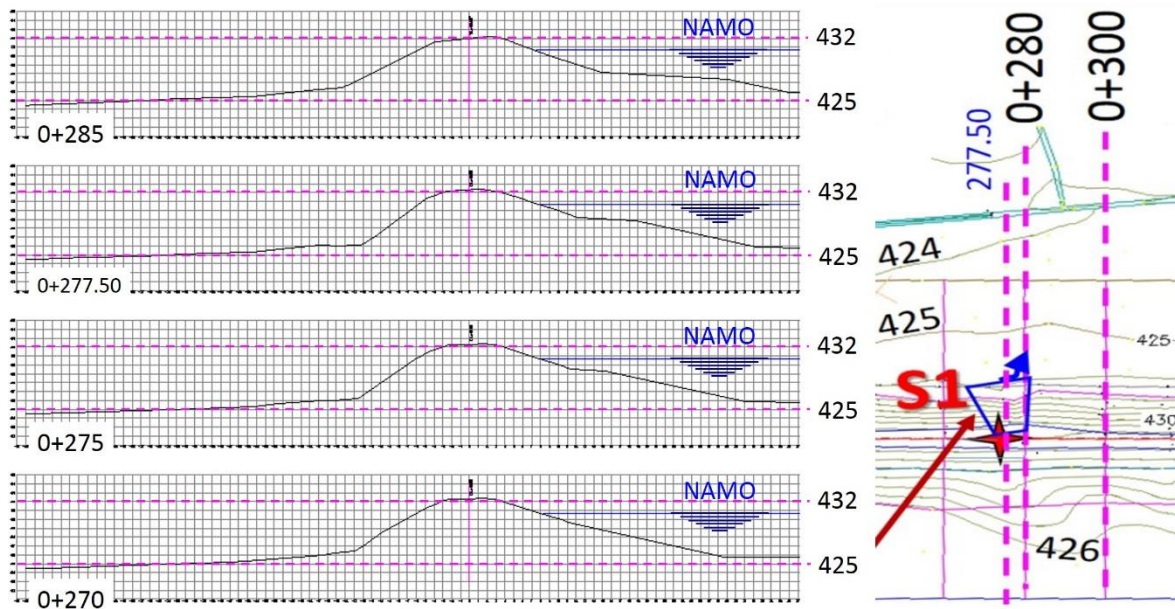
No son suficientemente extensas y claras las reseñas efectuadas ni se dispone de toda la información sobre dimensiones y características del deslizamiento y menos aún, del comportamiento del flujo de agua en la cortina. Sin embargo, a la luz de la información disponible, se deduce que en el hombro del talud aguas abajo, el deslizamiento tenía un ancho de 7.5 m, y al pie se pudo haber ampliado el ancho hasta 15 m. Ahora bien, si se tiene como eje el cadenamiento 0+277.50, esto llevaría a considerar la remoción y reconstrucción del talud aguas abajo entre los cadenamientos 0+265 y 0+290, con un ancho de 25 metros, removiendo parte del respaldo de aguas abajo colocado a volteo en esa franja y reconstruyendo la cortina en esa zona. En la Figura VIII.7, se muestra la zona de trabajo con los taludes actuales de la cortina.

Figura VIII.7 Zona propuesta de reparación de la cortina entre los cadenamientos 0+265 y 0+290.

Como ya se ha comentado, debido a las condiciones de la vegetación sobre la cortina, como parte del proyecto ejecutivo con el fin de ubicar y dimensionar el volumen de los trabajos a realizar, previamente es necesario realizar una limpieza general de la cortina que incluye la poda de la vegetación, extrayendo todos los arbustos y dejando la vegetación con una altura máxima de 30 cm sobre el suelo del talud aguas abajo, para que le sirva como protección contra los escurrimientos pluviales. Estos trabajos deben hacerse de manera más detallada entre los cadenamientos 0+260 y 0+300, en la zona del deslizamiento, con desenraice de todas las plantas, arbustos, árboles, roza y en general remoción de toda la materia vegetal; para que posteriormente se efectúe una visita al sitio por expertos en Geotecnia e Ingeniería de Presas para verificar y, en su caso, adaptar la solución propuesta.

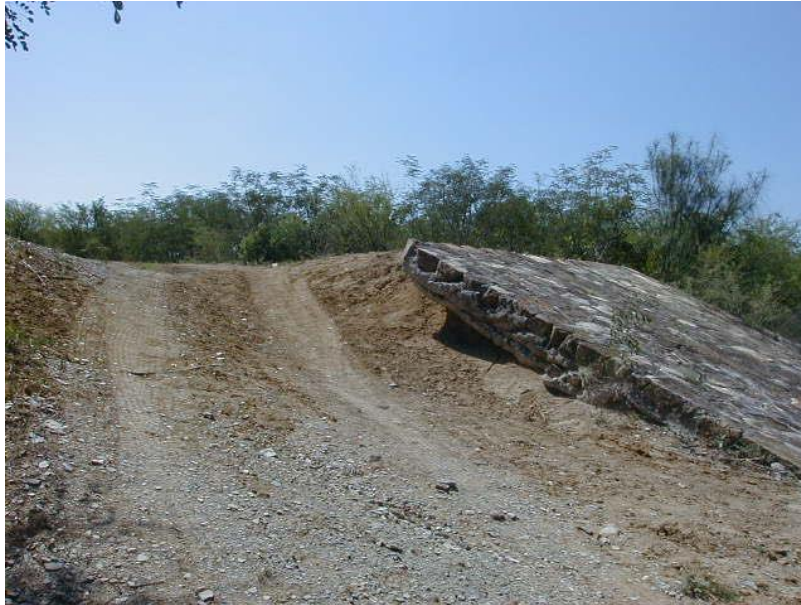
El vertedor es perfectamente funcional actualmente. Desde el punto de vista geotécnico y estructural, el vertedor no presenta ningún problema de seguridad, solamente tiene una zona con socavación y rotura de la mampostería del final de la chapa de protección de la cortina, dentro del embalse (Figura 49), así como una erosión del lado del talud aguas abajo debido del camino de acceso, en donde se ha removido suelo de apoyo detrás de la mampostería, como se muestra en la Fotografía VIII.2.

Fotografía VIII.2 Zona erosionada detrás de la chapa de protección.

Se requiere rehabilitar la mampostería y tapar con la misma mampostería, la zanja de socavación que se ha producido en la zona que protege la cortina dentro del embalse, como se muestra en la Figura VIII.9 y también reparar la erosión detrás de la chapa de mampostería en la parte adyacente al camino rellenándola con el material de banco recomendado para la rehabilitación de la cortina, considerando la construcción de una extensión de la chapa de mampostería en esa zona, que evite vuelva a ocurrir la erosión.

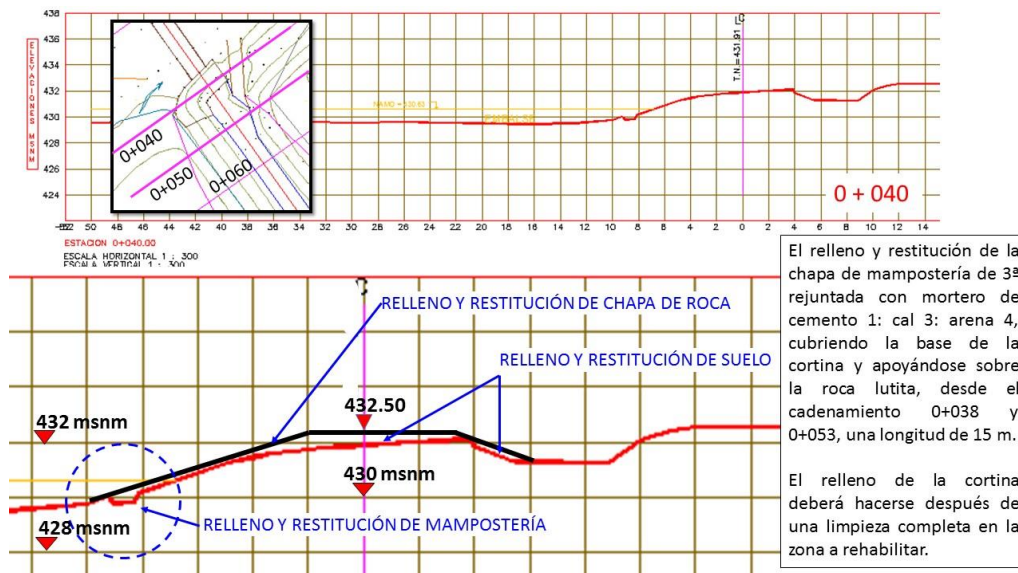
Figura VIII.9 Esquema de rehabilitación de la chapa y cimiento del muro del vertedor.

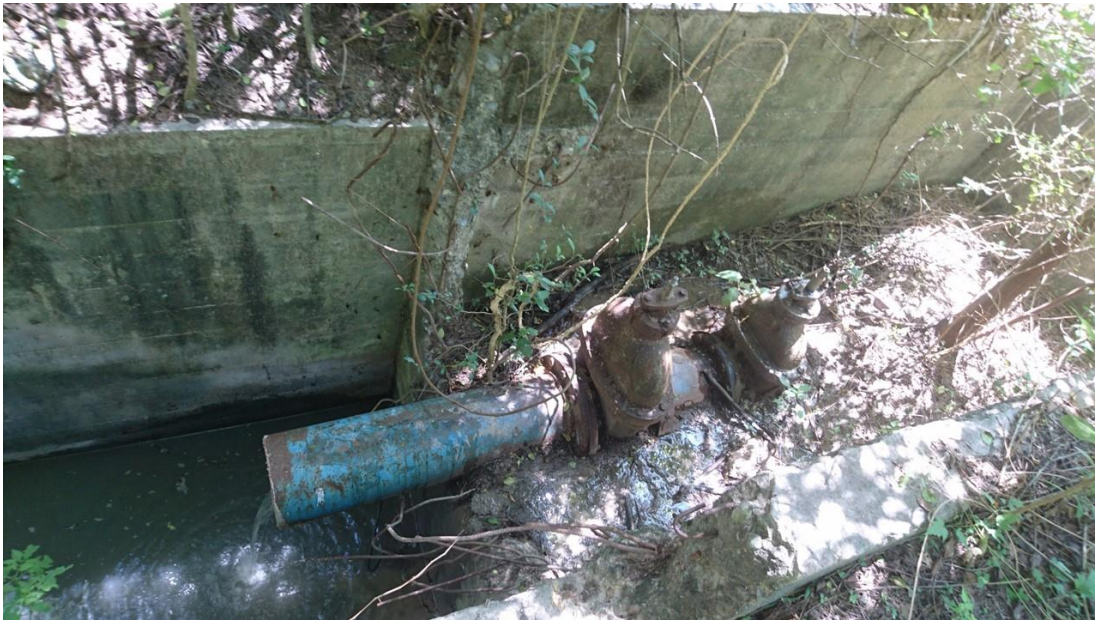
La salida está formada por una estructura de concreto que originalmente formaba la caja de válvulas, pero cuya pared frontal se demolió, dejando el aspecto con el que se encuentra actualmente, con las varillas del muro demolido expuestas. El tren de descarga está azolvado hasta la mitad del tubo; debido a que se tienen fugas en las válvulas; el azolve tiene una consistencia de lodo, sobre el que ya ha crecido vegetación Fotografía VIII.3.

Fotografía VIII.3 Obra de toma en octubre de 2016.
