APROVECHAMIENTO DE AGUAS RESIDUALES TRATADAS PARA COMPLEMENTAR LA REHABILITACIÓN DEL RÍO HARDY

Presentar un análisis y resultados sobre el aprovechamiento de las aguas residuales tratadas como complemento para rehabilitar el Río Hardy.

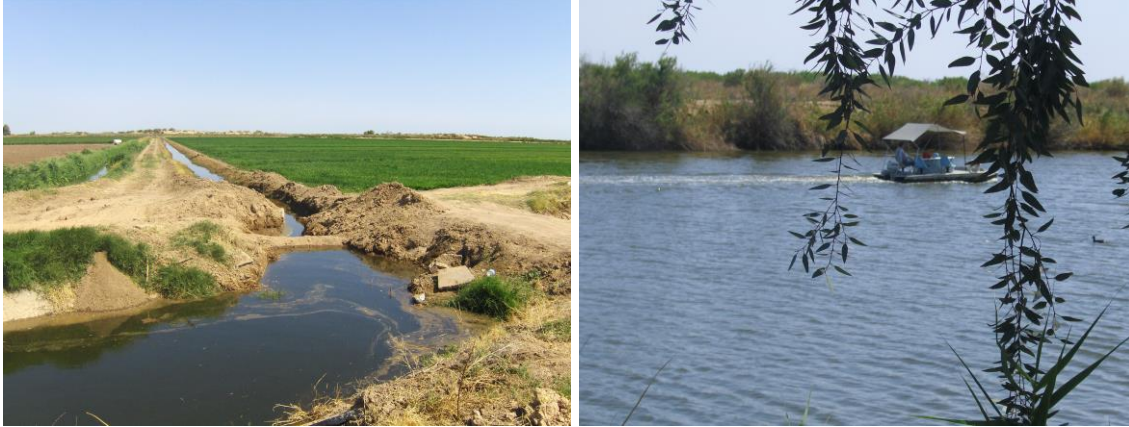
Figuras 4 y 5. Agua tratada reusada en riego agrícola y en rehabilitación del Río Hardy

Una vez que las aguas de las Arenitas han pasado al humedal contiguo, éstas salen y en forma entubada se conduce una parte hacia la zona agrícola ubicada a la altura de la colonia Rentería y otra con destino final hacia el Río Hardy (Figuras 4-5).
