COMISIÓN NACIONAL DEL AGUA

**“ESTUDIOS ESPECIALIZADOS A CINCO PRESAS DE
ALMACENAMIENTO, DERIVADORAS Y BORDOS EN ALTO
RIESGO DEL NORESTE DEL PAÍS, AÑO 2016”**

NOMBRE OFICIAL: SAN ANTONIO DE LA PEGAJOSA

INFORME FINAL

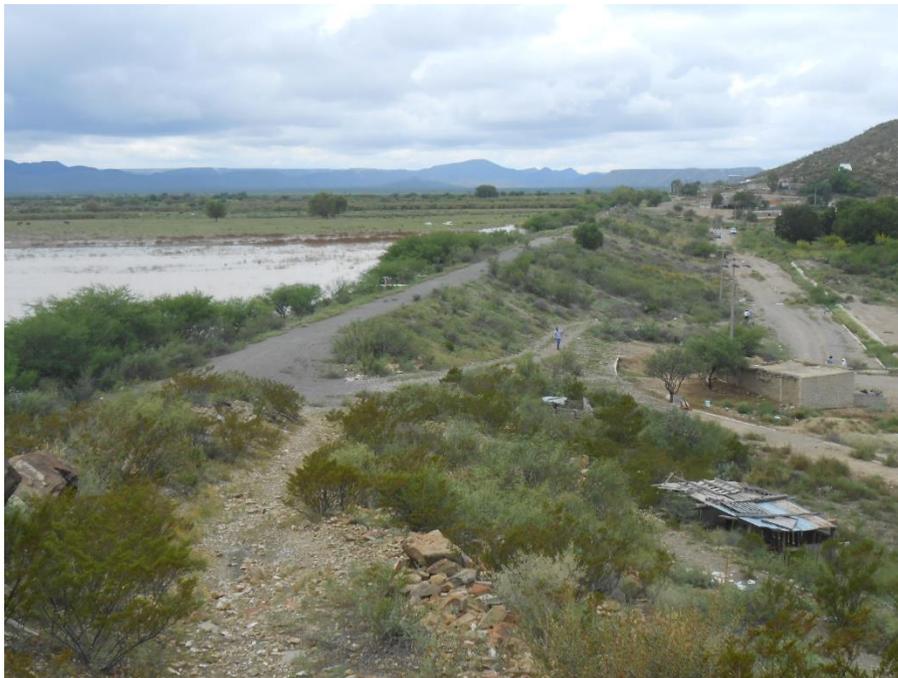
Fotografía II.1. Panorámica de la presa San Antonio de La Pegajosa.

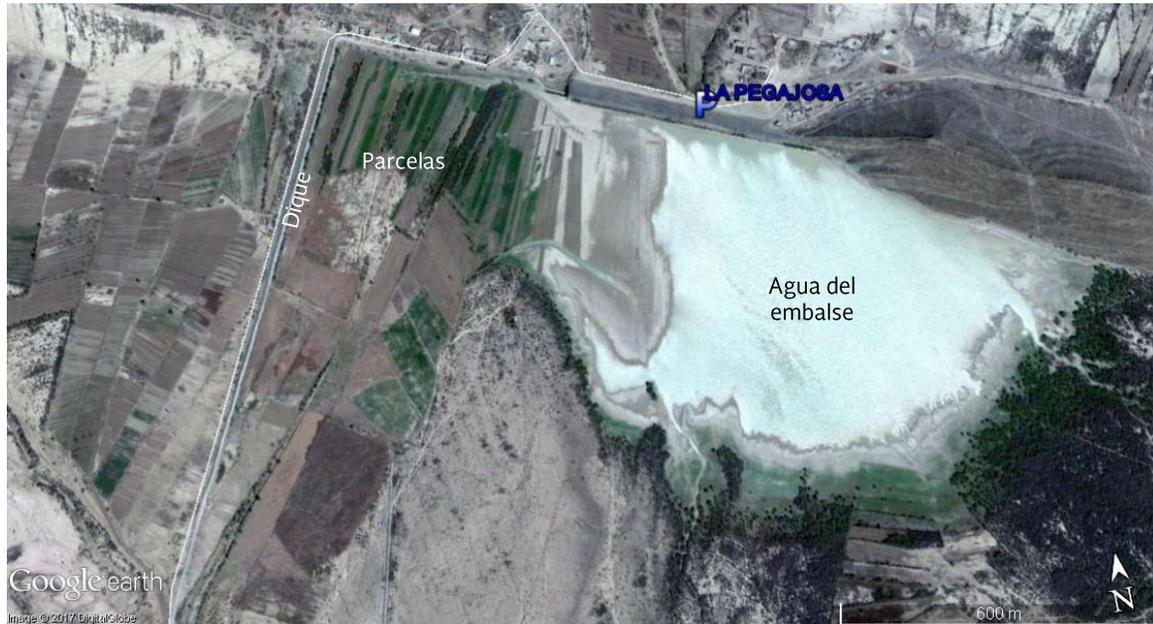
Este embalse se encuentra actualmente muy azolvado y la margen izquierda está invadida por parcelas para la siembra, lo que hace que el agua se concentre prácticamente de la mitad hacia el lado derecho. El día de la visita el nivel del embalse en ese lado se encontró en la cota de 1382.87 msnm.

Figura II.1 Panorámica del embalse de la presa San Antonio de la Pegajosa.

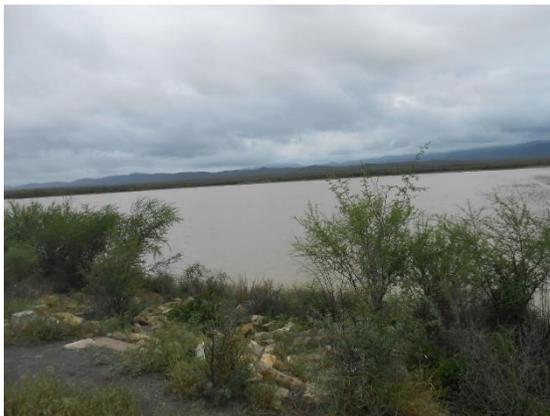
Fotografía II.4 Margen derecha del embalse, donde se acumula el agua.

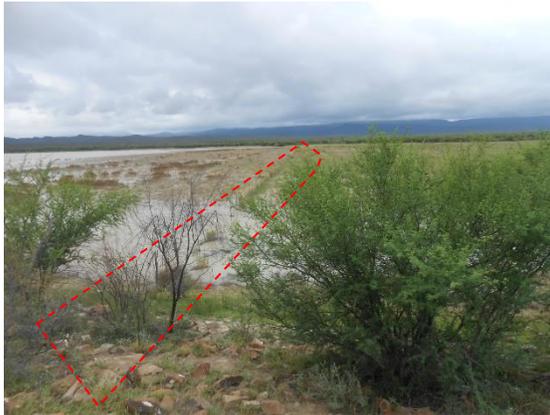
Fotografía II.6 Cerca dentro del embalse que define los límites del ejido San Antonio.

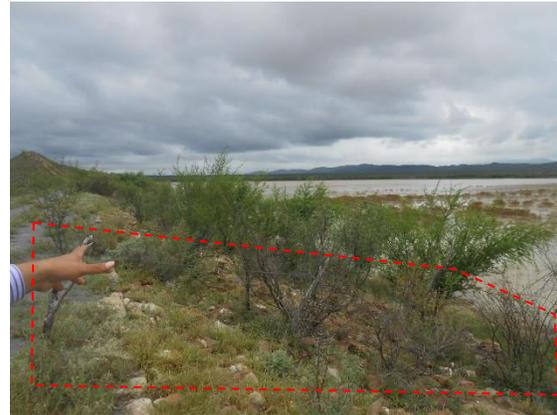
Fotografía II.7 Prolongación de la cerca sobre el talud aguas arriba.

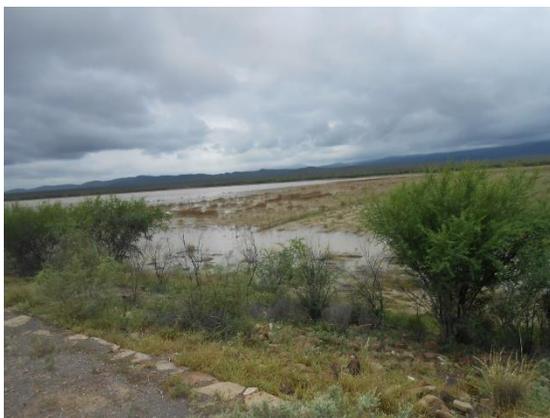
Durante la visita se midió también la profundidad del azolve al pie del talud aguas arriba, encontrándose a una profundidad de aproximadamente 3.5 m respecto al nivel de la corona, aunque aguas arriba del vertedor, se encontró a 1.40 m respecto al nivel de la cresta. De acuerdo con el estudio topobatimétrico, la profundidad máxima del embalse el día de la inspección fue no mayor a 50 cm, aproximadamente 1.8 m por debajo de la cresta del vertedor.

Fotografía II.8 Aspecto del azolve dentro del embalse.

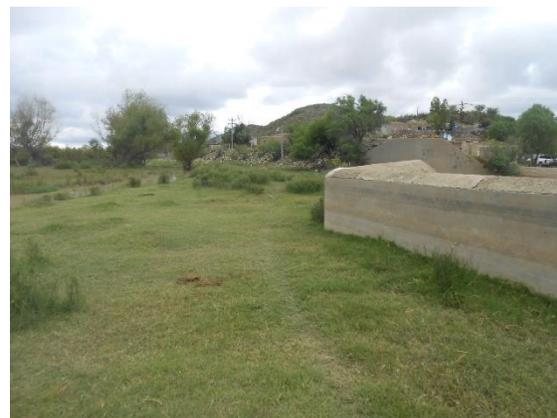
Fotografía II.9 Nivel del azolve aguas arribadel vertedor.

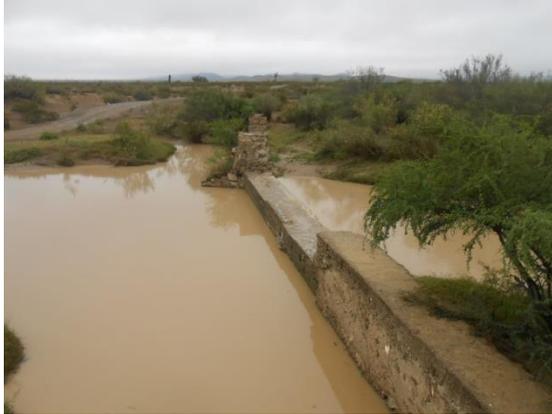
Tapón, actualmente se encuentra muy azolvada, por lo que ya no tiene capacidad de retención, dejando pasar el flujo del arroyo en su totalidad.

Fotografía II.10 Presa derivadora El Tapón, aguas arriba del embalse.

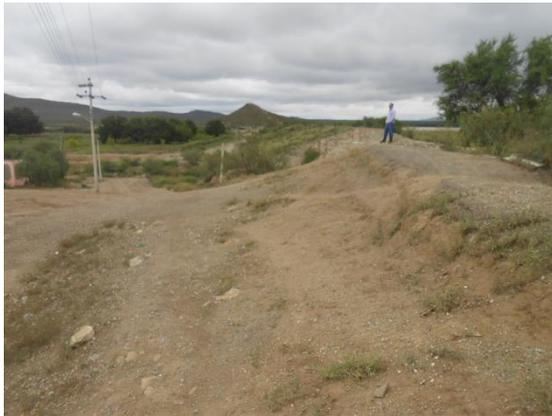
Fotografía II.14 Desgastes y erosiones de la cortina al extremo izquierdo del vertedor.

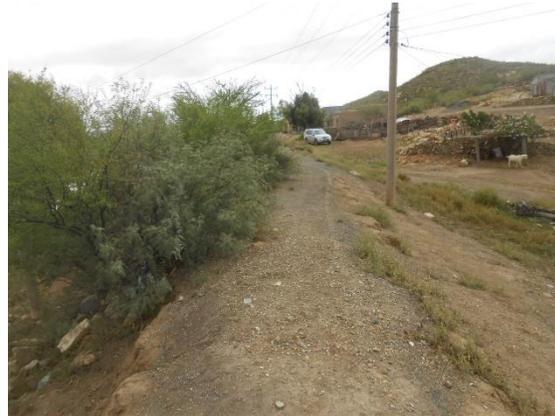
Fotografía II.15 Adelgazamiento de la corona en el extremo izquierdo del vertedor.

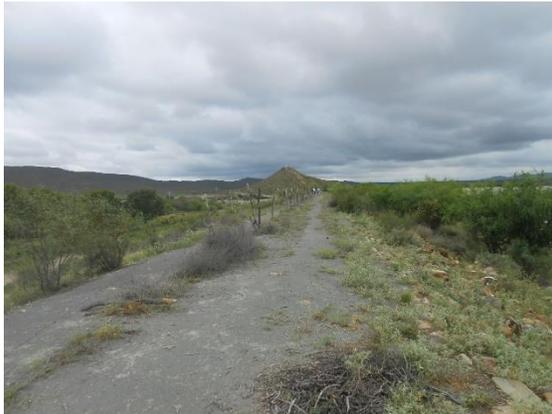
Fotografía II.16 Arbustos sobre la corona del lado derecho del vertedor.

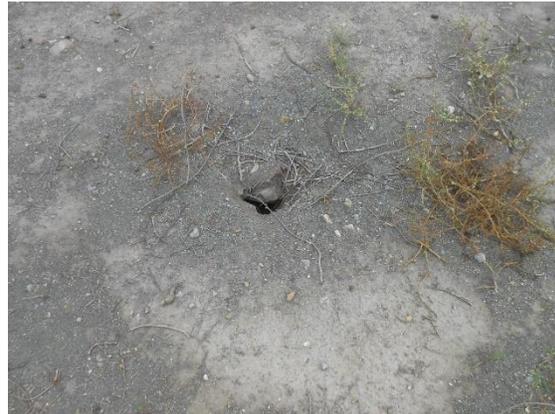
Fotografía II.17 Hormiguero sobre la corona.

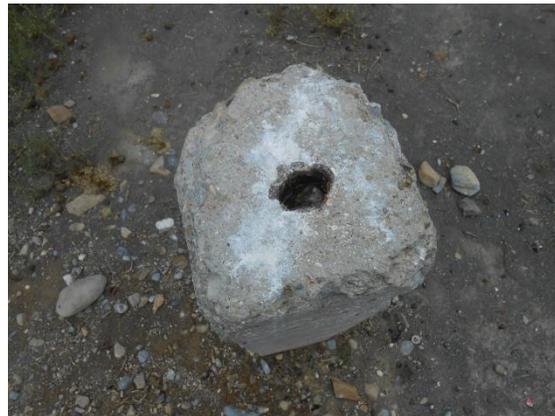
Fotografía II.19 Testigo topográfico vandalizado.

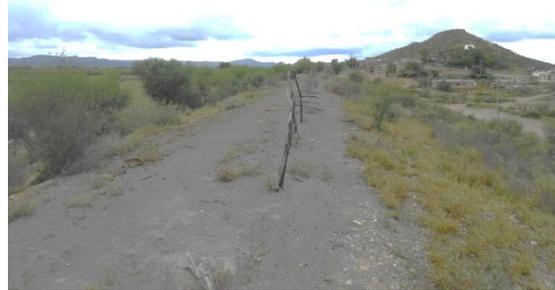
Fotografía II.21 Restos de cerca sobre la corona.

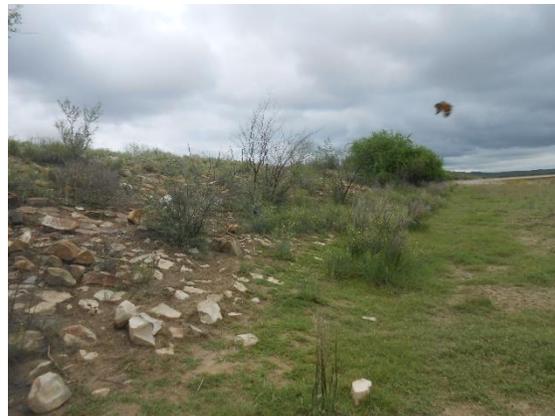
El talud aguas arriba tiene una pendiente 3H:1V y está protegido por una chapa de enrocamiento, que se encontró corrido y muy deteriorado en los tramos de cortina a la izquierda del vertedor e inmediatamente adyacente a la derecha del vertedor; conforme se avanza hacia el empotramiento derecho, el enrocamiento se aprecia en mejor estado.

Fotografía II.23 Aspecto del enrocamiento de protección del lado derecho del vertedor.

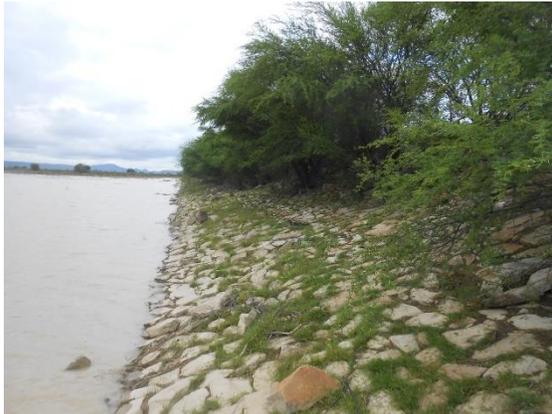
Fotografía II.24 Aspecto del enrocamiento de protección en la zona del empotramiento derecho.

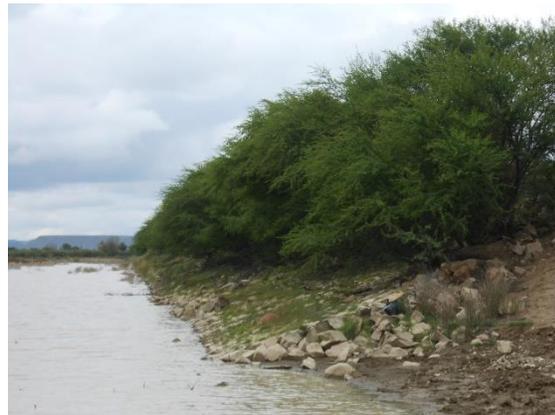
Se observó también sobre más del 70% de este talud, la presencia de vegetación arbustiva de dimensiones considerables, mayores a 3 m de altura, cuya eliminación debe realizarse con la metodología adecuada para evitar un deterioro severo a la cortina. La intensidad de la vegetación es mayor en la parte central de la presa y hasta las inmediaciones al empotramiento derecho, por ser la zona donde se acumula el agua en el embalse.

Fotografía II.27 Vegetación en las inmediaciones al empotramiento derecho.

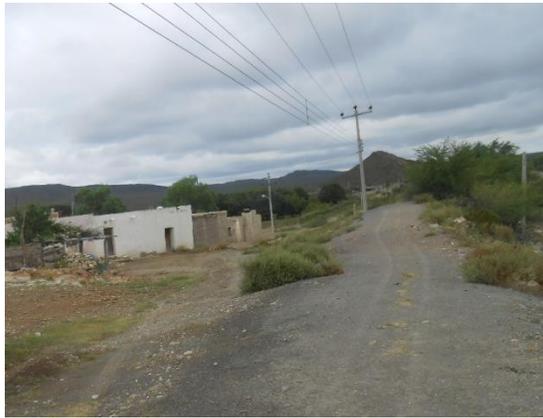
El talud aguas abajo también fue construido con pendiente 3H:1V, que se ha perdido hasta 2H:1V en el tramo de la cortina a la izquierda del vertedor por los cortes y erosiones debidos al paso del ganado vacuno y personas y a los escurrimientos pluviales. Cabe comentar que esta parte de la cortina no ha sido alcanzada por el

agua del embalse por varios años, además de que su altura no es mayor a 3 m, por lo que aún en las condiciones actuales el talud se aprecia estable.

Fotografía II.28 Talud aguas abajo en el tramo de cortina a la izquierda del vertedor.

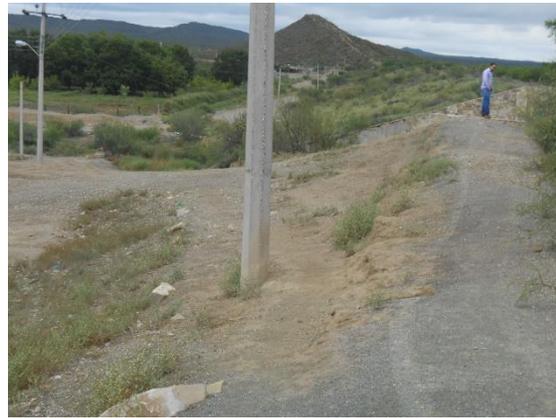
Fotografía II.29 Cortes y erosiones sobre el talud aguas abajo en el tramo de cortina a la izquierda del vertedor.

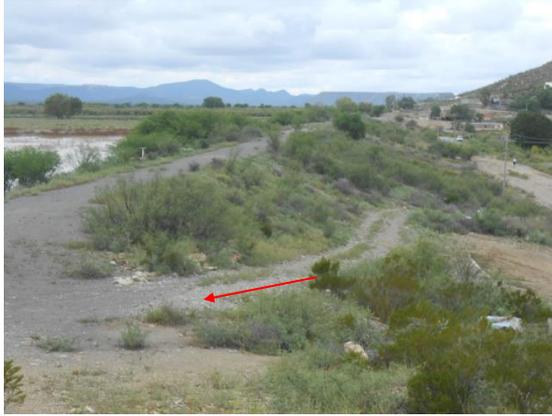
En el empotramiento derecho se detectó un paso vehicular hacia el embalse, que ha generado desgaste y erosiones en esta parte de la cortina, dejando expuesto el

Fotografía II.32 Paso vehicular sobre el talud aguas abajo, en la zonadel empotramiento derecho.

material del talud aguas arriba a la acción del agua del embalse. Esta zona es susceptible de erosión por los escurrimientos pluviales, por lo que se recomienda rehabilitarla e impedir que continúe el paso de los vehículos.

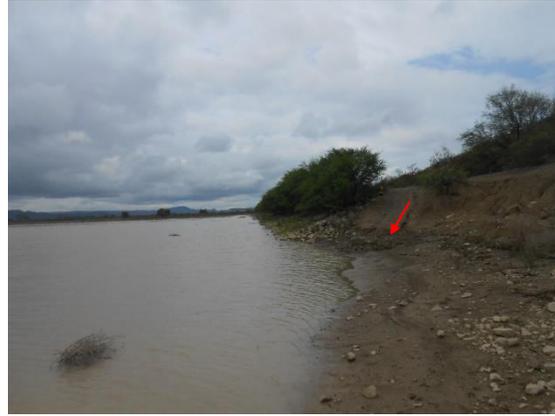
Fotografía II.33 Paso vehicular sobre el talud aguas arriba, en la zonadel empotramiento derecho.

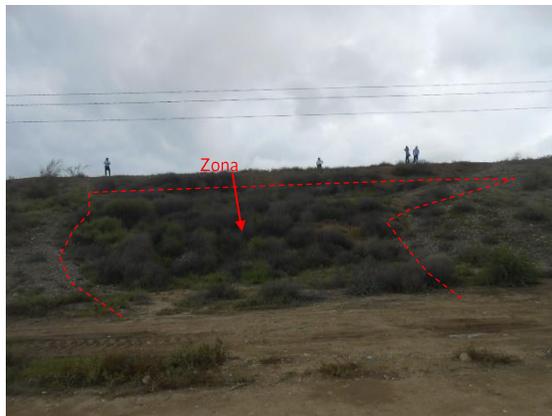
Durante la visita de inspección se revisó la parte reparada y se observó claramente que toda esta zona sobre el talud aguas abajo ha sufrido asentamientos que delimitan perfectamente la zona fallada. De hecho, se realizó un levantamiento con GPS manual y se ubicaron los puntos levantados sobre la fotografía del Google Earth y se apreció la correspondencia de manera muy precisa. En esta zona, en la parte alta del talud y sobre la corona se detectaron grietas longitudinales que indican que todo el material se encuentra en estado de falla incipiente. Evidentemente en esta zona existe mayor humedad que en el resto de la cortina, lo cual se demuestra con la mayor densidad de la vegetación respecto a las zonas aledañas.

Fotografía II.38 Aspecto actual del talud aguas abajo en la zona reparada.

Debido a las condiciones en las que se encuentra esta zona, es recomendable su inmediata atención, por lo que a la brevedad deben realizarse los trabajos de rehabilitación consistentes en retirar todo el material en estado de falla que fue colocado a volteo así como el relleno de rocas sobre el talud aguas arriba y sustituir con material de banco con un control de calidad estricto, para evitar que se repita la falla.

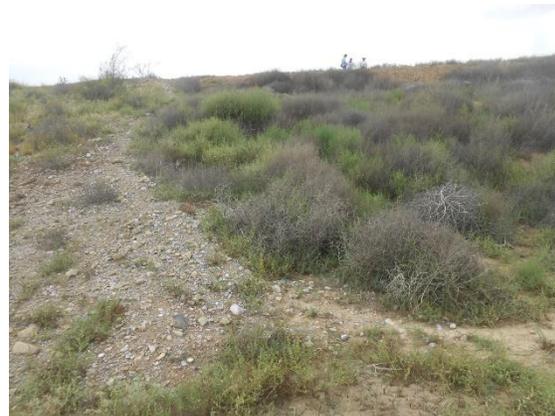
Fotografía II.39 Aspecto de los asentamientos en la zona reparada.

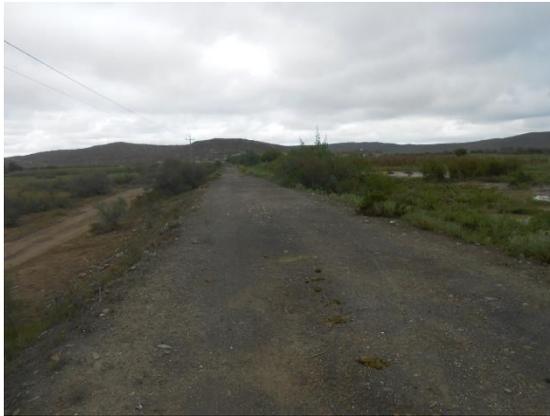
Fotografía II.44 Aspecto del dique al lado izquierdo del embalse.

La corona se observó con deformaciones y baches producto de la circulación de vehículos y ganado sobre ella, con presencia de algunas madrigueras y hormigueros; cabe comentar que la corona del dique cuenta con testigos superficiales instalados por el OCCCN en la misma fecha que los de la cortina (2015), algunos de ellos ya vandalizados. El dique se construyó con una chapa de enrocamiento de protección en el talud aguas arriba, que actualmente solo se aprecia en algunos tramos, debido a la excesiva vegetación que sobre este talud existe, con arbustos y árboles de más de 3 m de altura.

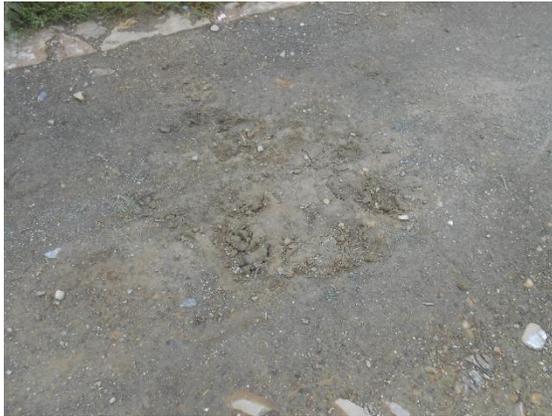
Fotografía II.46 Baches sobre la corona debido al tránsito vehicular y del ganado.

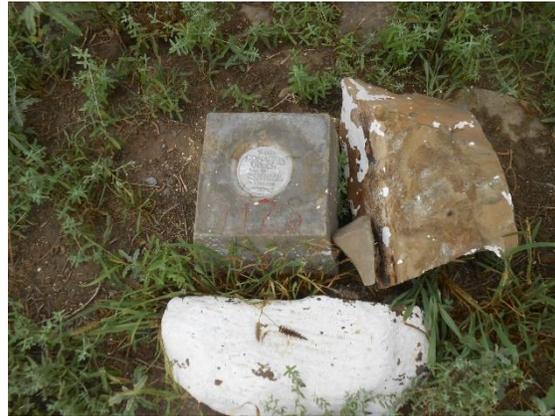
Fotografía II.47 Testigos topográficos sobre la corona del dique.

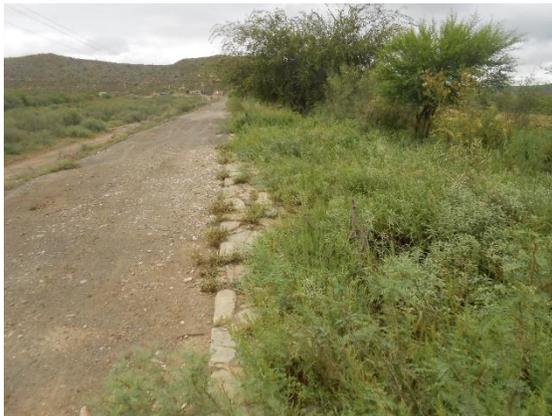
Fotografía II.48 Aspecto del talud aguas arriba del dique.

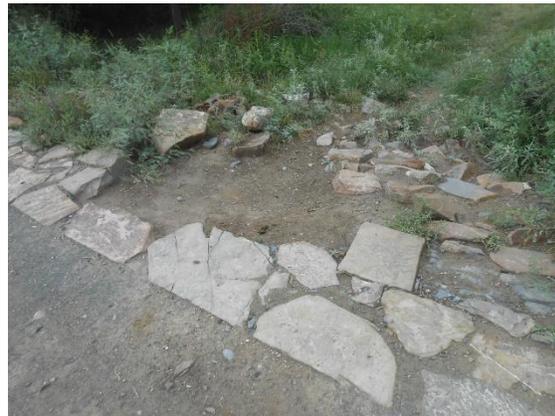
Fotografía II.49 Restos de la chapa de enrocamiento sobre el talud aguas arriba.

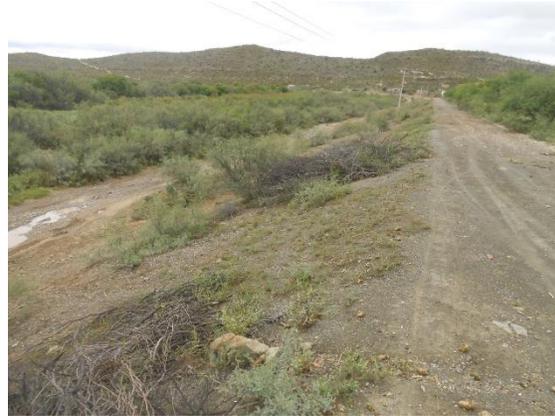
Aunque estos son los puntos con daños más importantes, también se observaron surcos de erosión pluvial en algunos otros puntos del talud aguas abajo. Este talud no tiene problemas severos de vegetación como el caso del de aguas arriba y sobre él se observaron restos de los trabajos de deshierbe realizados recientemente.

Fotografía II.55 Restos de los trabajos de deshierbe del talud aguas abajo.

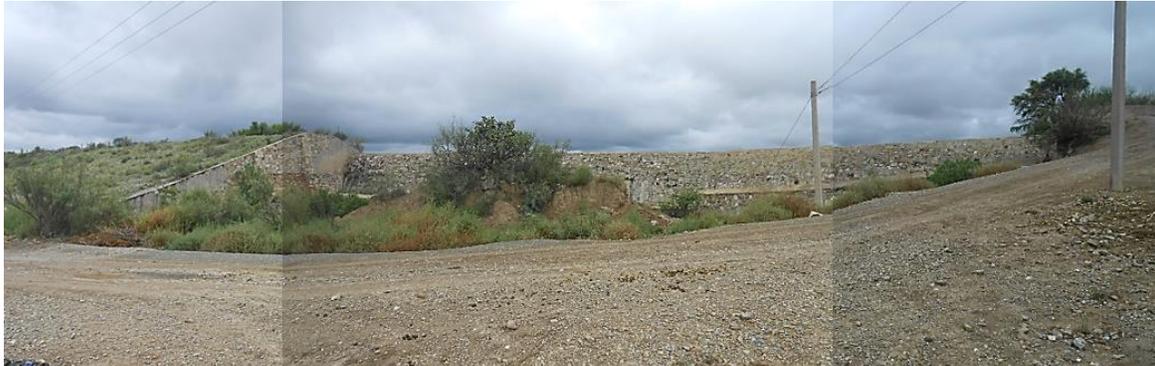
Fotografía II.56 Vista frontal del vertedor, tomada desde aguas abajo.

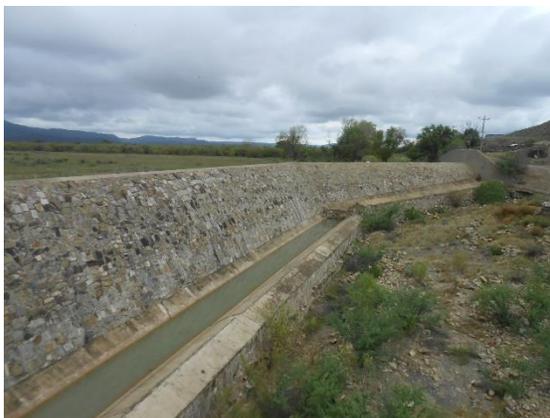
El vertedor cuenta con una sección de control formado por un cimacio de mampostería tipo Creager de aproximadamente 7.50 m de alto, desplantado sobre las areniscas de estratificación delgada de la formación Difunta, que afloran en la zona de descarga. El cimacio se encuentra con el desgaste y deterioro propio de su vida operativa, la mampostería se apreció desgastada pero en buen estado, sin fracturas o grietas, no se apreciaron filtraciones debido a que el nivel del agua se encontraba muy bajo; el nivel del azolve se midió 1.40 m por debajo del nivel de la cresta.

Fotografía II.57 Panorámica del

vertedor desde el muro derecho.

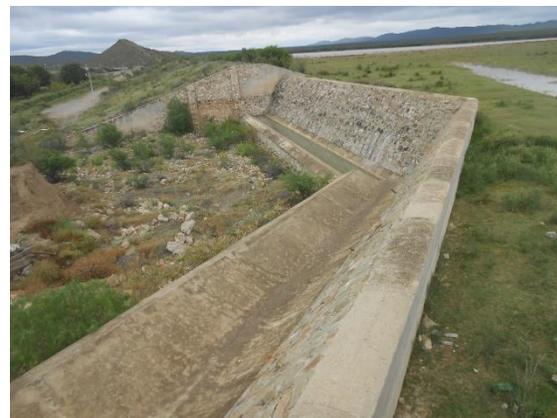
Fotografía II.58 Panorámica del

vertedor desde el muro izquierdo.

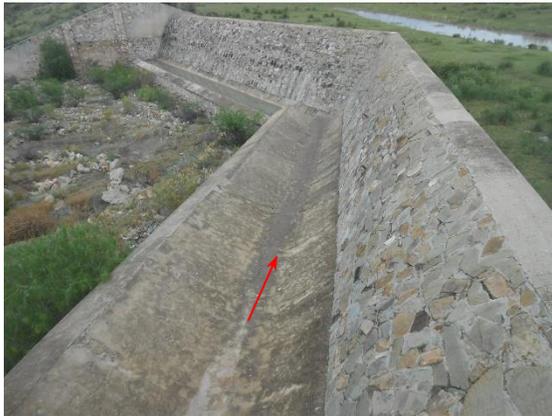
Al pie del cimacio en cada segmento del vertedor se localiza el deflector o salto de esquí, de los cuales el del segmento de la izquierda está a mayor nivel y descarga sobre el segmento de la derecha, razón por la cual este último segmento se encontró con agua producto de las lluvias ocurridas en días recientes. Pegado al muro del lado izquierdo, al nivel del deflector, se detectó una válvula de compuerta de 46 cm (18 pulgadas), en estado muy deteriorado, completamente oxidada, sin maneral y con el aspecto de no haber funcionado hace mucho tiempo. Esta válvula se utilizaba para controlar el desfogue bajo del embalse en caso de emergencias. Aguas arriba del vertedor, la entrada de esta válvula se encontró muy azolvada.

Fotografía II.59 Deflector al pie del cimacio del segmento de la izquierda del vertedor.

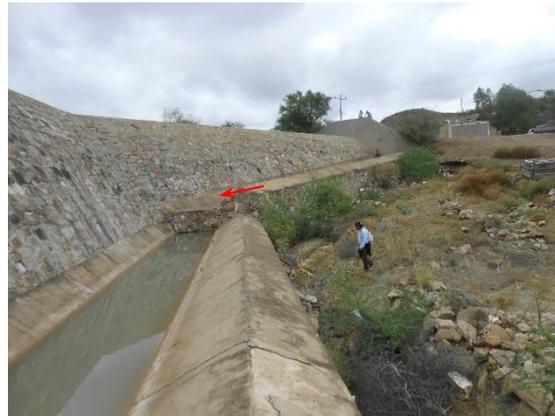
Fotografía II.60 Deflector al pie del cimacio del segmento de la derecha del vertedor.

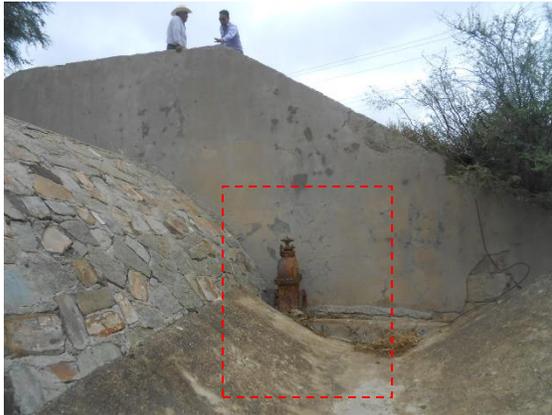
Fotografía II.61 Válvula de desfogue al pie del cimacio del vertedor.

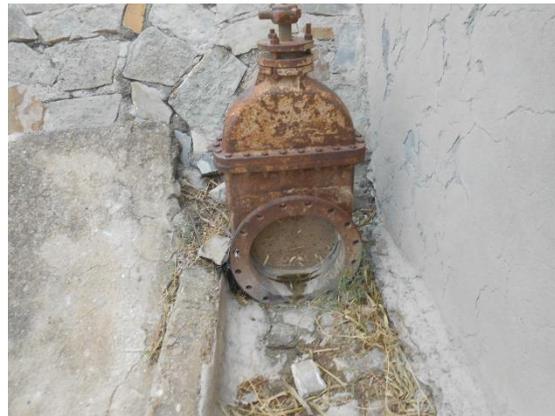
Fotografía II.62 Vista frontal de la válvula y de su canal de conducción hacia el cauce.

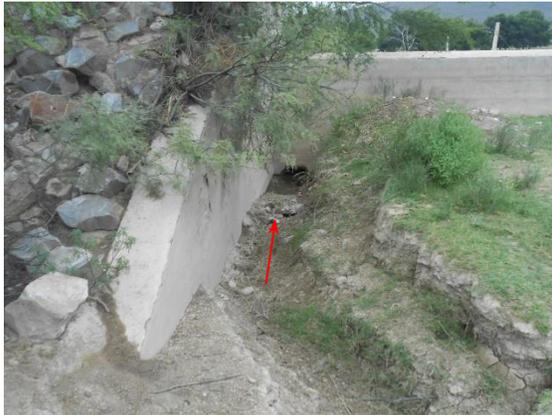
Fotografía II.63 Entrada hacia la válvula de desfogue en el vertedor.

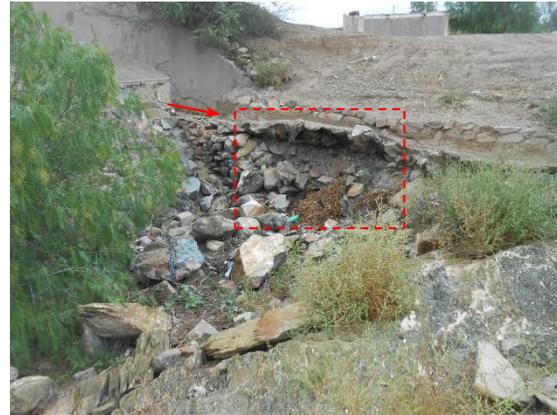
La válvula descarga a un pequeño canal de concreto debajo del cual se apreciaron zonas erosionadas por efecto de las descargas del vertedor. El vertedor no cuenta con tanque de amortiguamiento por lo que el flujo descarga directamente sobre las areniscas, lo que ha generado erosiones sobre el terreno de cimentación que no representan problemas para la estabilidad de la estructura. La zona de descarga se apreció con escasa vegetación y montículos de tierra y basura que obstaculizan parcialmente el flujo; en esa zona, pegado al lado izquierdo, se construyó un pequeño corral de cerdos con tablas de madera, frente a la descarga pasa un camino de terracería y un ducto de acero que conduce el agua de la obra de toma que se verán afectados ante una descarga. También se aprecian del lado izquierdo del cauce algunas viviendas que se encuentran a un nivel lo suficientemente alto por lo que, de acuerdo con lo comentado por el comisariado ejidal que acompañó la visita, no se han tenido problemas de inundaciones durante los desfogues.

Fotografía II.64 Erosión bajo el canal de la válvula de desfogue en el vertedor.

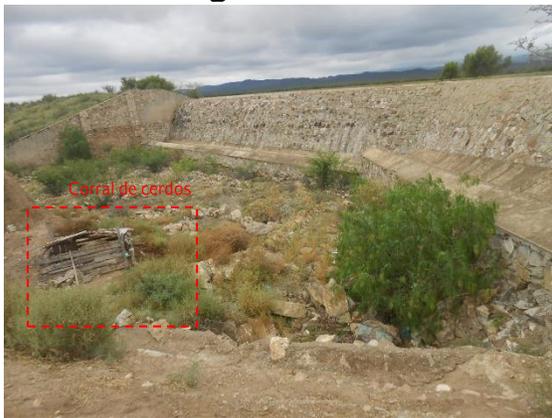
Fotografía II.65 Vista lateral de la zona de descarga del vertedor.

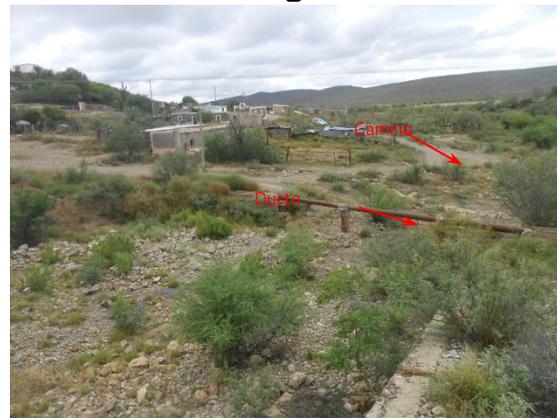
Fotografía II.66 Zona de descarga del vertedor tomada desde el muro derecho.

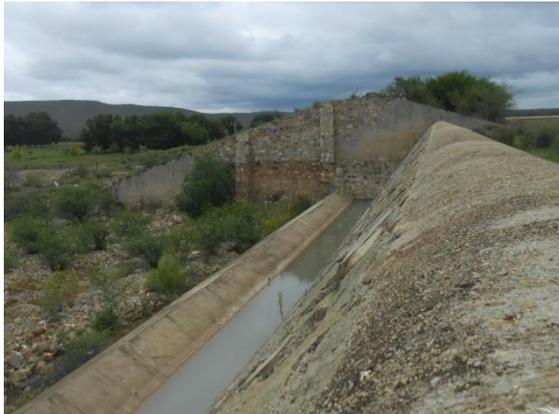
Ambos muros del vertedor están contruidos de mampostería, el de la derecha con un par de contrafuertes o machones para ayudar a soportar el empuje del terraplén que forma la cortina. El muro de la izquierda está totalmente revestido de mortero, mientras que el de la derecha ya lo ha perdido en su mayor parte.

Fotografía II.67 Panorámica del muro derecho del vertedor.

Ambos muros se encontraron con cierto nivel de deterioro y desgaste, pero estables, sin grietas ni rasgos de asentamientos o desplomes, solo se recomienda eliminar los arbustos ubicados en sus proximidades cuyas raíces pueden afectarlos al ir creciendo. No se apreciaron erosiones en las zonas de contacto entre los muros y el tramo de cortina que se apoya en cada uno de ellos.

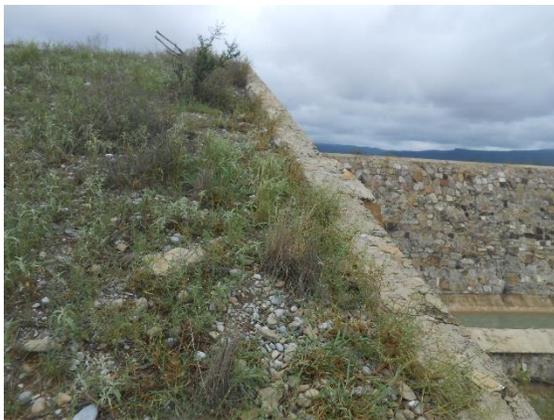
Fotografía II.69 Contacto entre la cortina y el muro derecho del vertedor.

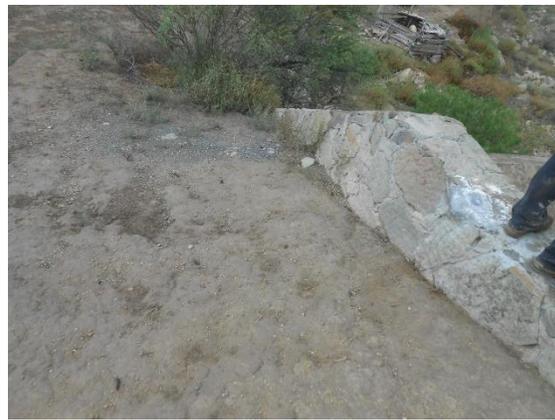
Fotografía II.70 Contacto entre la cortina y el muro izquierdo del vertedor.

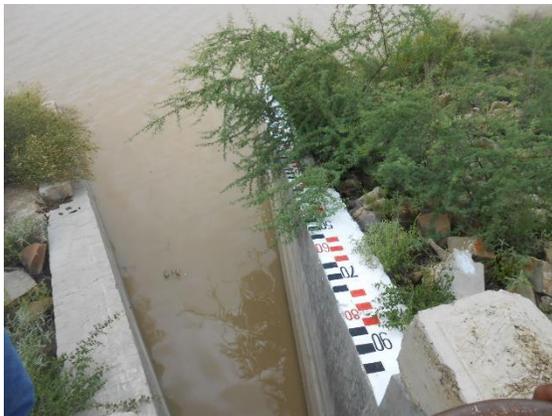
Fotografía II.71 Estructura de entrada de la obra de toma.

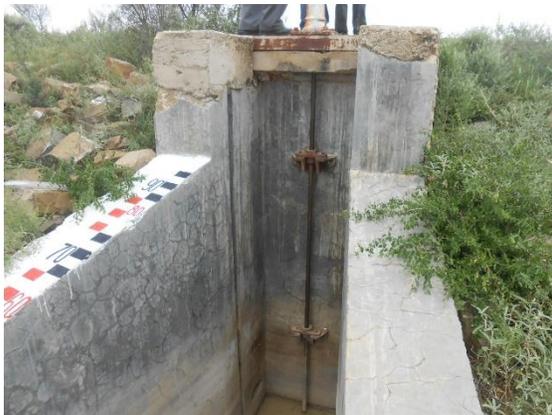
Fotografía II.73 Mecanismo para el izaje de la compuerta.

Todo el mecanismo para el izaje de la compuerta se encuentra muy oxidado y con falta de lubricación; el volante se encontró sin resguardo alguno, por lo que la obra puede ser operada sin restricción alguna. Se recomienda realizar los trabajos de rehabilitación consistentes en limpieza, pintura y lubricación de todo el sistema, así como la instalación de una cadena con candado u otro tipo de sistema de seguridad para evitar que se opere de manera inadecuada.

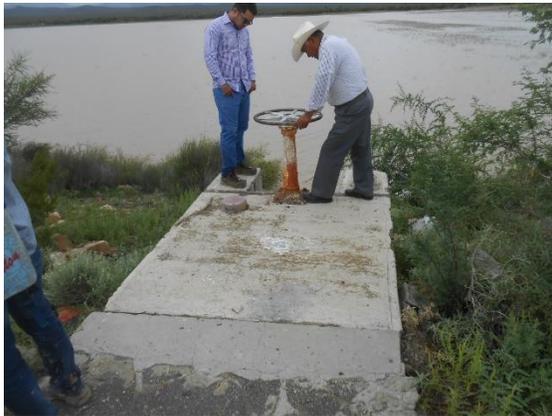
Fotografía II.75 Mecanismo para el izaje de la compuerta, sobre la corona.

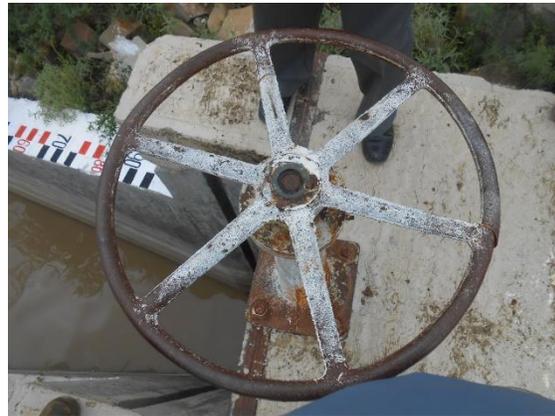
Fotografía II.76 Estado del mecanismo para el izaje de la compuerta.

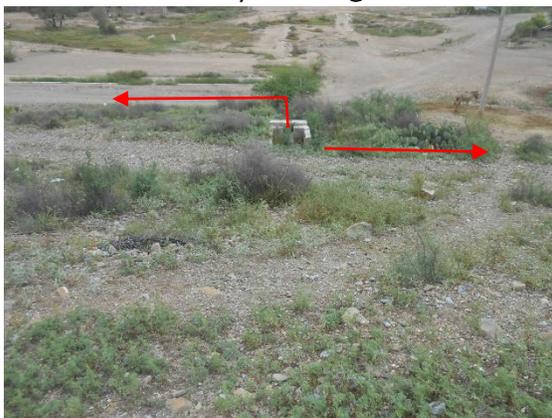
La obra de toma descarga a una caja de concreto desde donde se controla la distribución del agua a los canales de riego mediante tabloncillos u obturadores que se insertan en las ranuras de la caja. Esta estructura se encontró con vegetación y piedras en su interior, pero en buen estado. Los canales son de concreto, de sección trapecial, uno de ellos pasa por debajo del camino de terracería al pie de la cortina, gira 90° hacia la izquierda y continúa paralelo a ella; este canal se encontró con restos de azolve y con vegetación de fácil remoción, pero en operación.

Fotografía II.77 Estructura de salida de la obra de toma, tomada desde la corona.

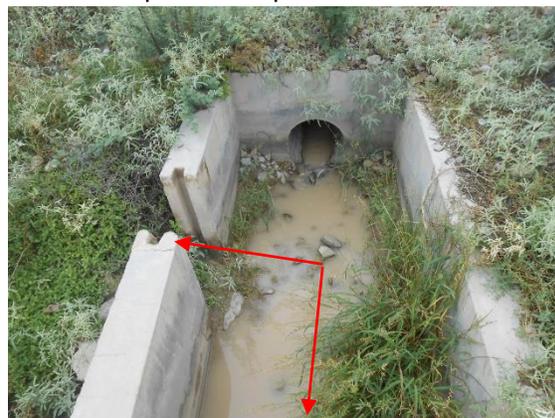
Fotografía II.78 Detalle de la estructura de salida de la obra de toma.

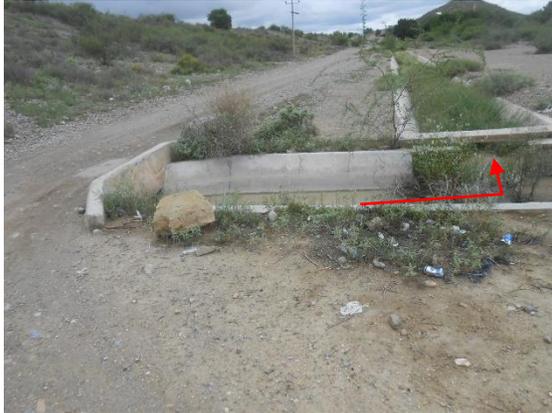
Fotografía II.79 Cruce del canal de distribución bajo el camino de terracería.

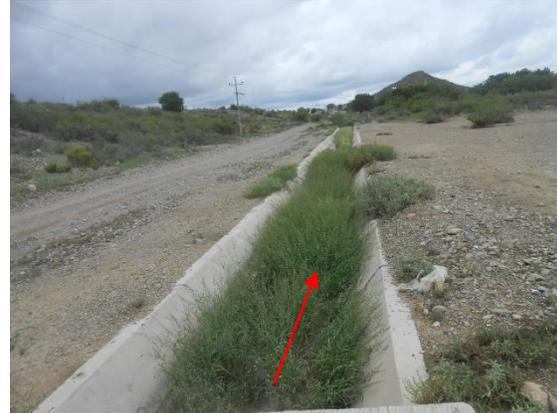
Fotografía II.80 Canal de distribución paralelo a la cortina.

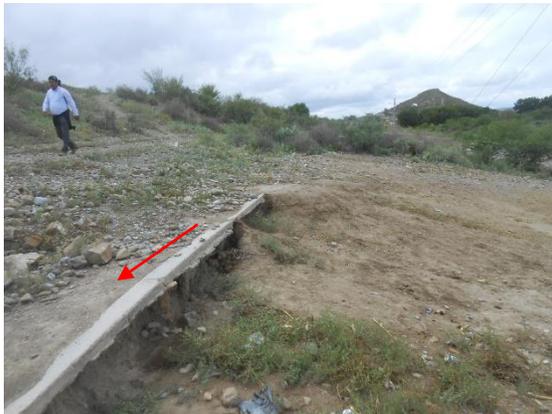
El otro canal se dirige hacia las parcelas ubicadas al lado derecho de la cortina y está fuera de servicio, totalmente azolvado desde la salida de la caja y con el aspecto de no haber sido utilizado hace mucho tiempo. Se observó también un tramo de este canal que ha quedado expuesto por efectos de la socavación y erosión.

Fotografía II.81 Canal hacia las parcelas en el lado derecho de la presa, totalmente azolvado.

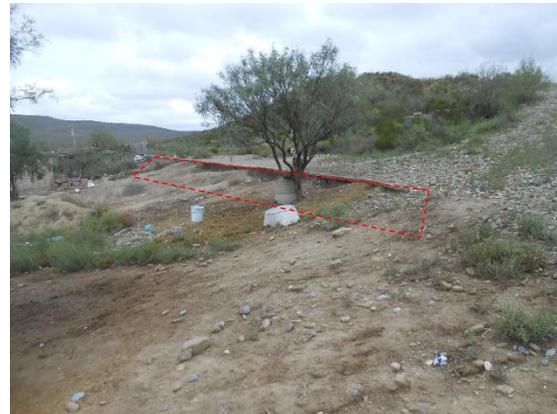
Fotografía II.82 Socavación bajo el canal hacia las parcelas en el lado derecho de la presa.

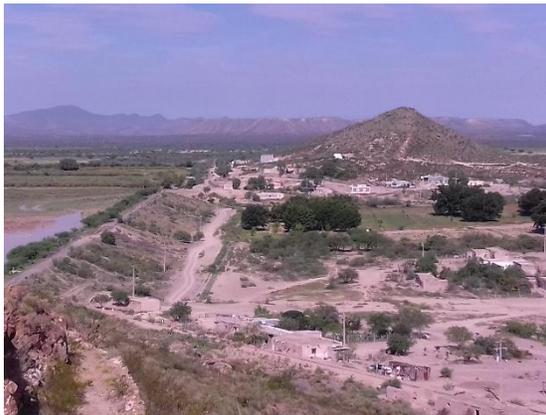
Fotografía II.83 Ejido San Antonio, ubicado al pie de la presa.

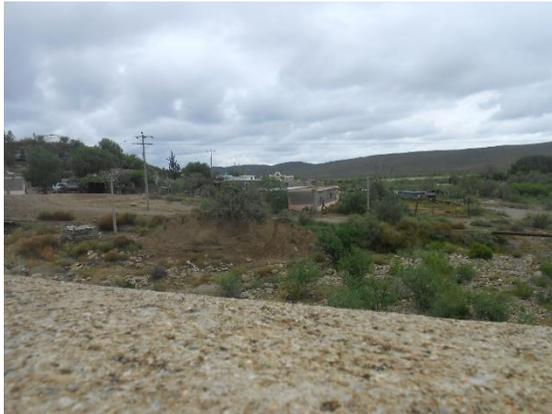
Fotografía II.85 Casas en la margen izquierda del canal de descarga del vertedor.

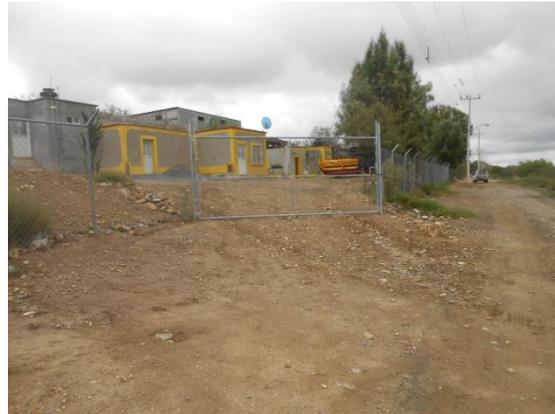
Fotografía II.86 Tipología de las casa del ejido San Antonio.

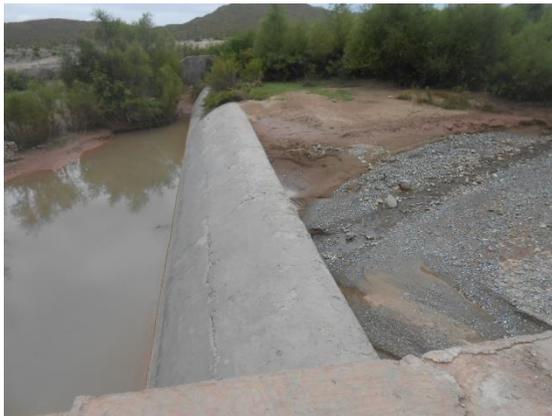
Fotografía II.87 Presa derivadora El Carruaje, aguas arriba de Jalpa.

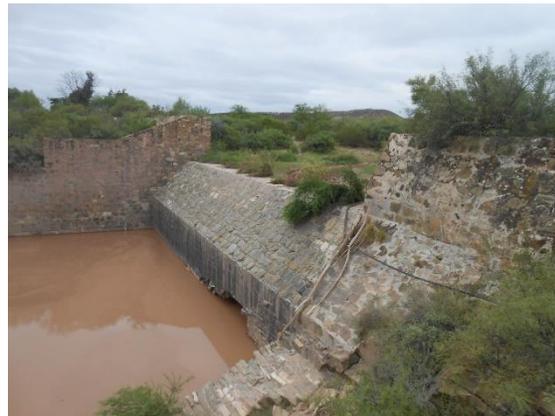
Fotografía II.88 Presa derivadora Calitrante, aguas abajo de Jalpa.

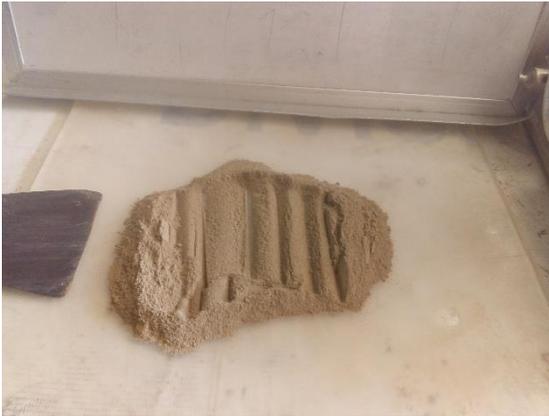
Fotografía III.32 Material del PCA-1 después de secado.

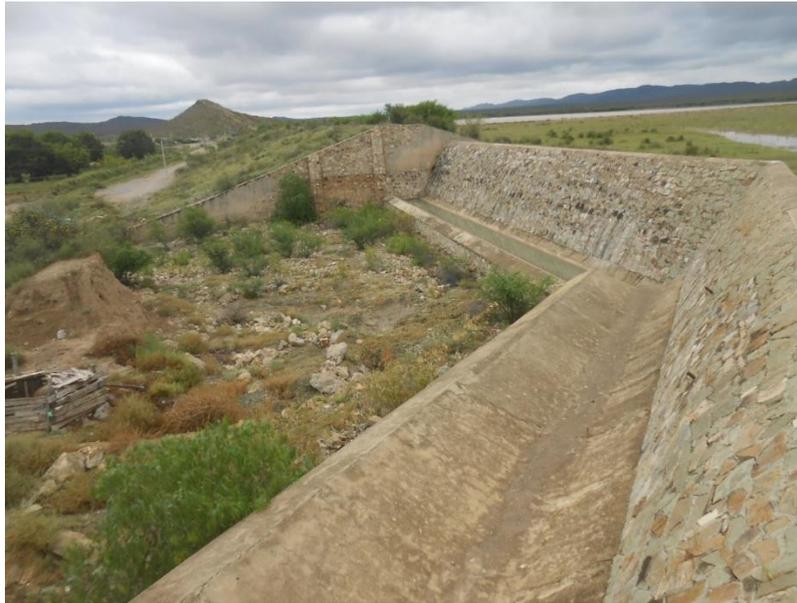
Fotografía VI.1 Panorámica del vertedor tipo lavadero.

De acuerdo con lo observado, el eje del cimacio no coincide con el eje del tramo derecho de la cortina, que es el que contiene actualmente el mayor volumen del agua del embalse, sino que está movido un par de metros hacia aguas arriba. Este detalle ya ha causado problemas en otras presas (presa Piedra Blanca ubicada aguas abajo), pues por la elevación del nivel del embalse y los efectos hidrodinámicos durante las descargas, el agua tiende a brincar el muro de protección y causar erosión en la cortina hasta la posibilidad de abrir una brecha entre el terraplén y el muro de protección. Hasta la fecha de la inspección no se ha reportado este tipo de problemas en la presa.

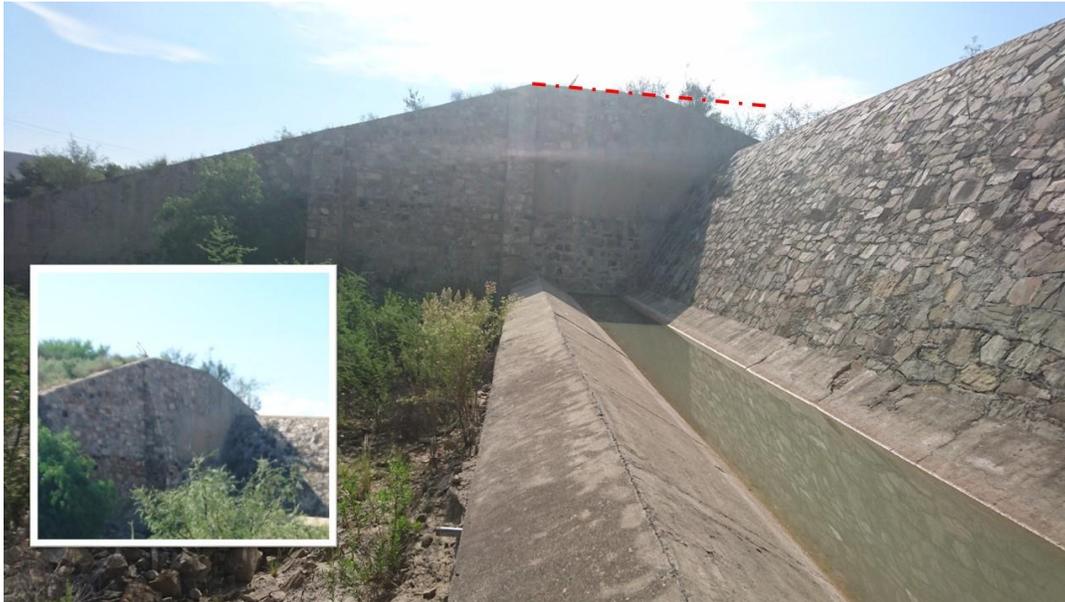
Figura VI.2 Ubicación del eje del vertedor respecto al eje de la cortina en la presa San Antonio de La Pegajosa.

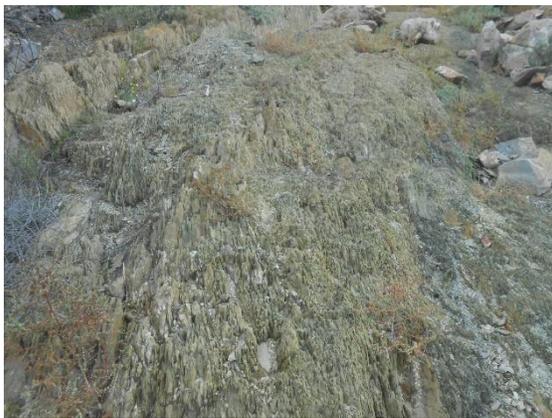
En general el vertedor está en buenas condiciones de funcionamiento y operatividad, aunque subsisten los problemas ya señalados por la Dirección Local de CONAGUA en Coahuila en 2015 y antes por los expertos del Consultivo Técnico en 2013 ya que el vertedor, desplantado sobre areniscas, no cuenta con la protección de un dentellón y delantal en la descarga, por lo que se han generado algunas zonas con rasgos de erosión por efecto de los vertidos, sin detectarse problemas de erosión regresiva. Además de lo anterior, se apreció falta de mantenimiento en el canal de descarga que se encuentra parcialmente obstruido con montículos de tierra, basura y arbustos.

Fotografía VI.2 Erosiones de la arenisca en la zona de descarga del vertedor.

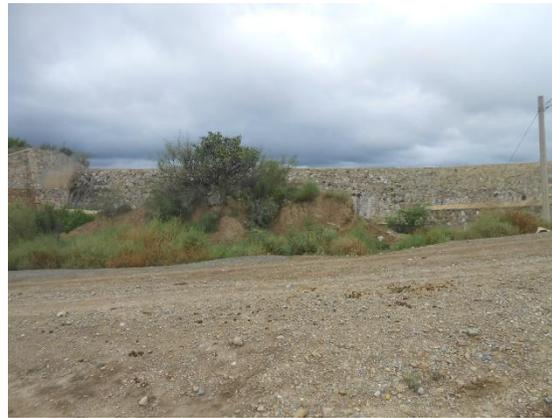
Fotografía VI.3 Obstrucciones en el canal de descarga del vertedor.

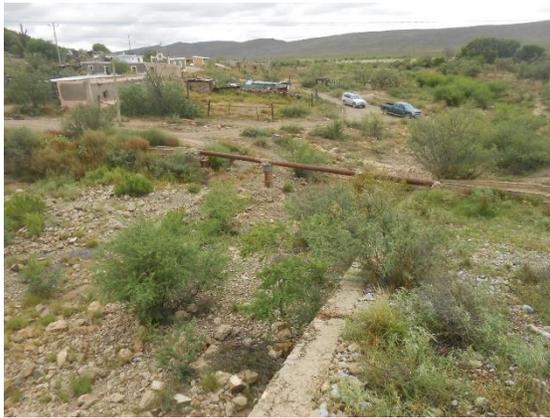
Aproximadamente a 30 m del vertedor en la margen izquierda del cauce se localizan varias casas de habitación la localidad de San Antonio de la Pegajosa desplantadas a niveles más altos que los del cauce, por lo que no han sido afectadas por los desfuegos; se observaron, sin embargo, un corral sobre el cauce así como un ducto de acero que lo atraviesa proveniente de la obra de toma y un camino de terracería, mismos que podrían ser afectadas por las descargas del vertedor. Al pie del cimacio, pegado al muro izquierdo del vertedor, se detectó una válvula para desfogue bajo del embalse, en malas condiciones y fuera de servicio, pero que se recomienda rehabilitar para su utilización en caso de una emergencia, ya que esta válvula, junto con la de la obra de toma son los únicos dispositivos para bajar el nivel del embalse.

Fotografía VI.4 Ducto de acero y camino de terracería atravezando el cauce.

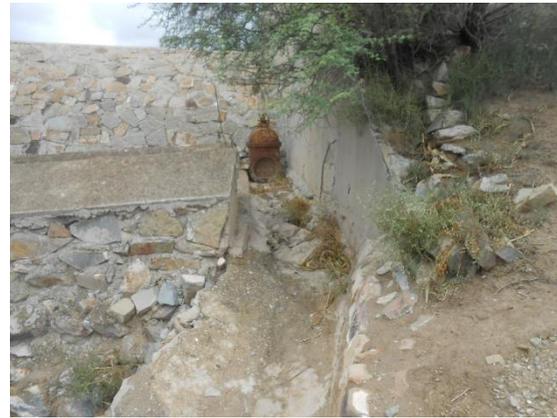
Fotografía VI.5 Válvula para desfogue bajo, pegado al muro izquierdo del vertedor .

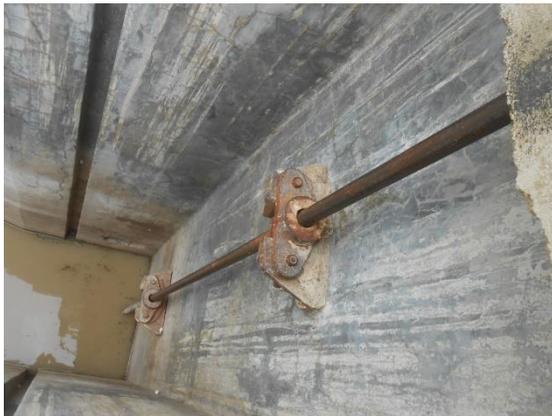
en buen estado, con el deterioro propio de sus años de operación. Todos los elementos metálicos que se pudieron observar se encuentran con rasgos de oxidación y con falta de lubricación, pero en funcionamiento. El volante del mecanismo de izaje está cortado. Debido al nivel del embalse no fue posible apreciar las condiciones de la compuerta.

Fotografía VI.10 Mecanismo de izaje de la compuerta.

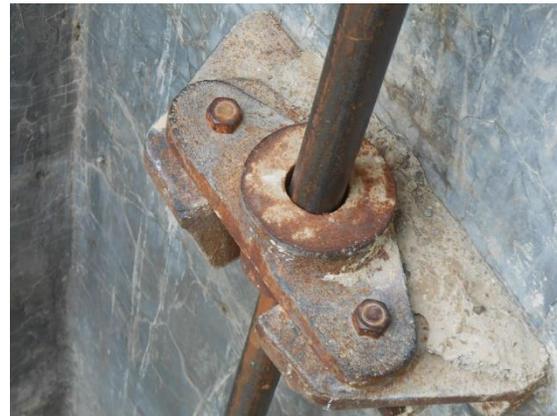
Fotografía VI.11 Vástago y guía con oxidación y falta de lubricación.

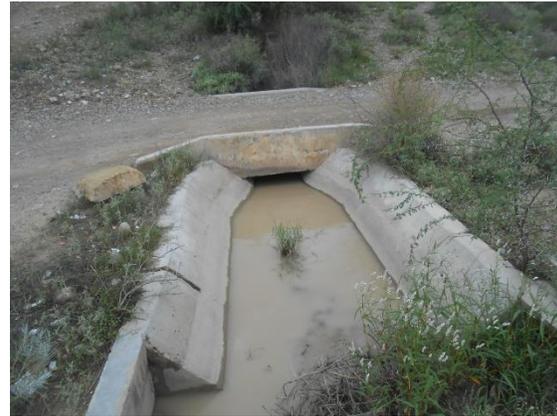
Fotografía VI.13 Aspecto del canal de distribución .

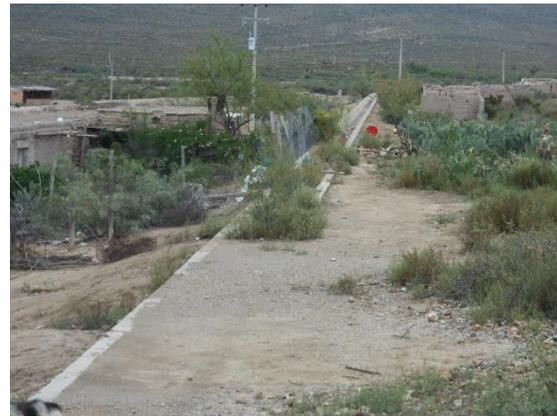
La obra de toma descarga a una estructura de salida formada por una caja de concreto que mediante dos compuertas divide el flujo hacia los canales de distribución, de los cuales uno de ellos se dirige hacia el lado izquierdo, paralelo a la cortina y atraviesa el canal de descarga del vertedor mediante un tubo de acero, apoyado en atraques de concreto, que en su conjunto constituyen una obstrucción y que serían afectados por los desfuegos del vertedor. El otro canal se dirige hacia el lado opuesto y atraviesa por una serie de viviendas. Este canal está azolvado en varios tramos y fuera de operación desde hace varios años.

Fotografía VI.15 Ramal derecho del canal de distribución azolvado y fuera de operación.
