COMISIÓN NACIONAL DEL AGUA

**“ESTUDIOS ESPECIALIZADOS A CINCO PRESAS DE
ALMACENAMIENTO, DERIVADORAS Y BORDOS EN ALTO
RIESGO DEL NORESTE DEL PAÍS, AÑO 2016”**

NOMBRE OFICIAL: SAN ANTONIO DE LA PEGAJOSA

INFORME FINAL

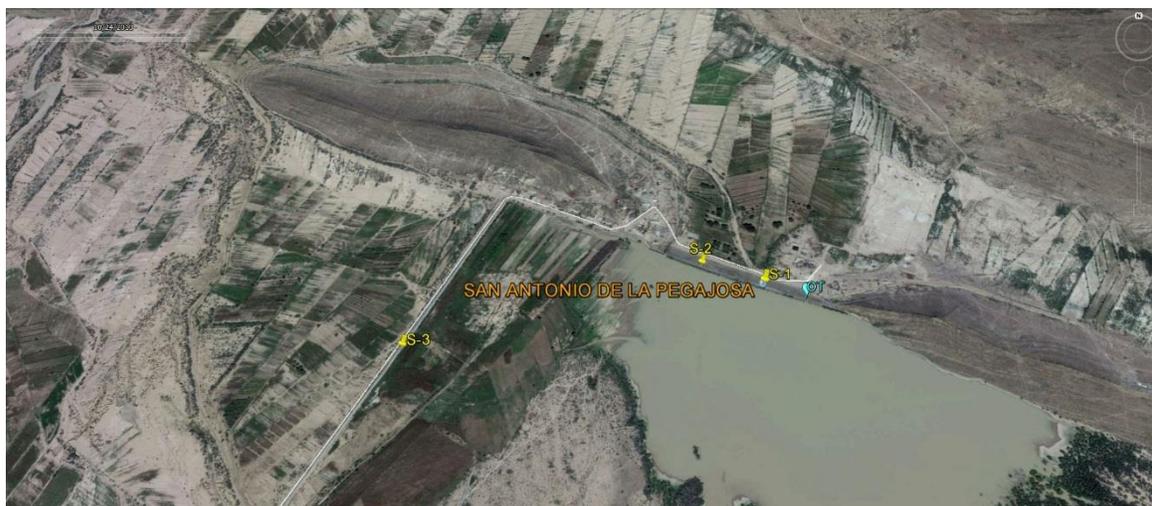
Fotografía VII.3. Vista satelital de la cortina y posición de los tres sondeos: S-1 y S-2 en la cortina y el sondeo S-3 en el dique de la ribera de margen izquierda que falló en 2015.

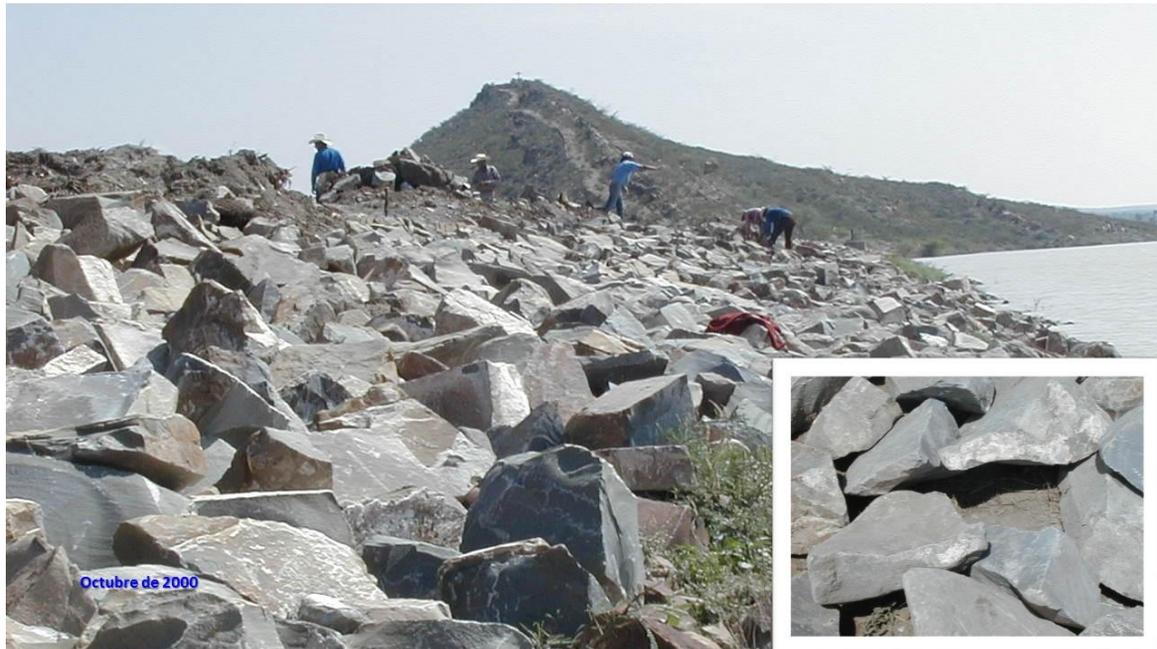
El marco de referencia para hacer los análisis estructurales y poder determinar, tanto las condiciones actuales de seguridad de la cortina como las condiciones de seguridad con las soluciones propuestas, requiere que primero se presenten y analicen los problemas estructurales y geotécnicos que tiene la cortina de la presa. De la Fotografía VII.5 a la Fotografía VII.9, se muestran otras vistas de los daños en el talud del respaldo aguas arriba.

Fotografía VII.4 Rehabilitación del enrocamiento en talud mojado.

El talud aguas arriba tiene algunos problemas de erosión por efectos del oleaje, pero no se observa una progresión importante en 15 años, entre 2001 y 2016. Sin embargo se requiere reacomodar el enrocamiento en general en el talud mojado, y en particular reparar la zona con grietas entre las estaciones 0+430 y 0+445.

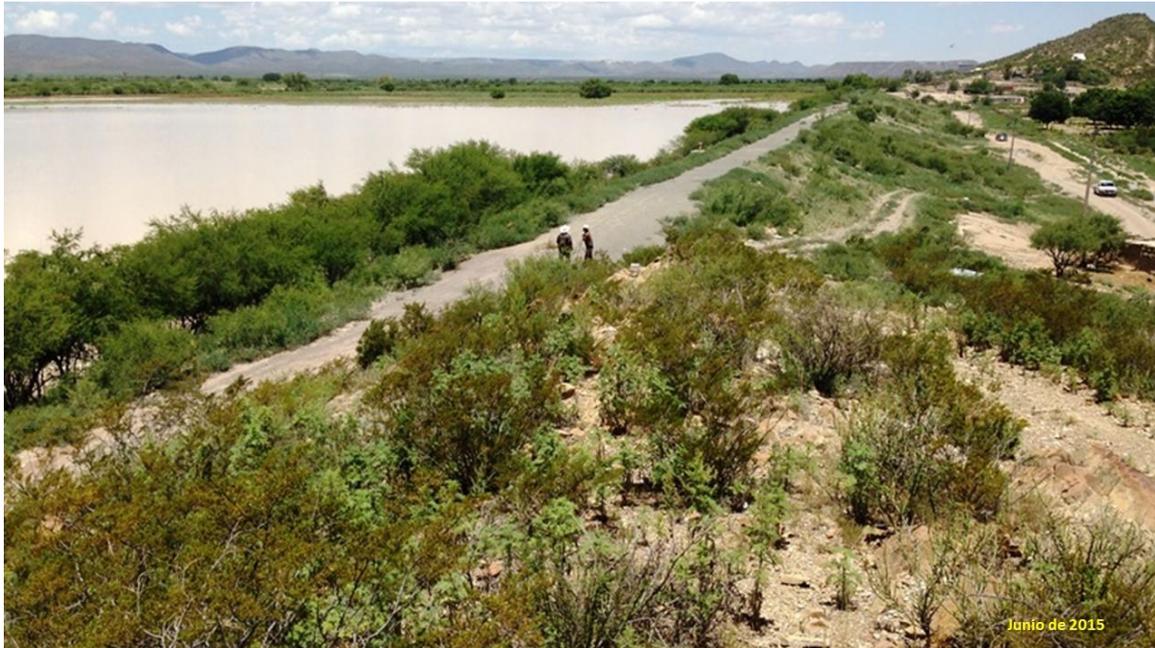
Fotografía VII.5 La cortina después de desbordamiento del dique en 2015.

La cortina de la presa San Antonio La Pegajosa ha tenido al menos dos veces problemas de desbordamiento, en 2010 y 2015, aunque tanto la cortina en 2010 y el dique en 2015, soportaron si colapso completo y sin apertura de brecha. Sin embargo, tiene peligro de falla por desbordamiento porque la amenaza de desbordamiento persiste debido a la operación del sistema hidrológico del que forma parte. Esto se trata con mayor detalle más adelante.

Es también importante considerar la reconstrucción el respaldo aguas abajo del dique en todas las partes en que se dañó por el desbordamiento del 20 y 21 de junio de 2015. Igualmente importante es reconstruir la zona de la cortina en donde se hicieron reparaciones en 2014 y antes, y que ya presentan grietas longitudinales y transversales.

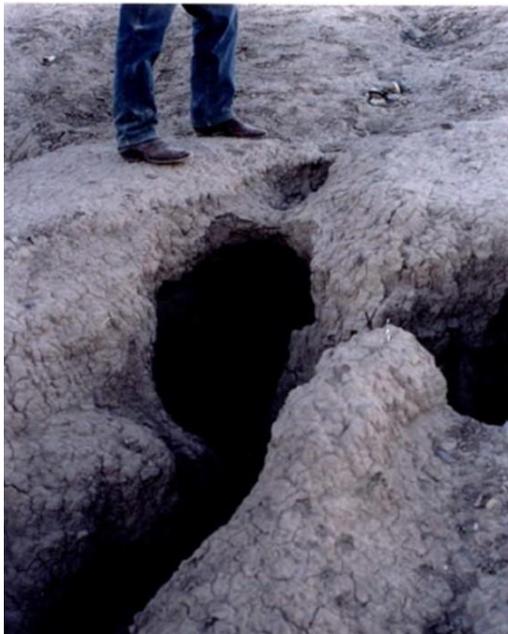
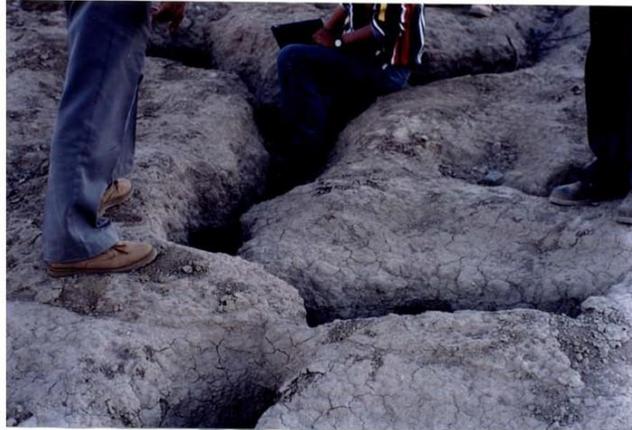
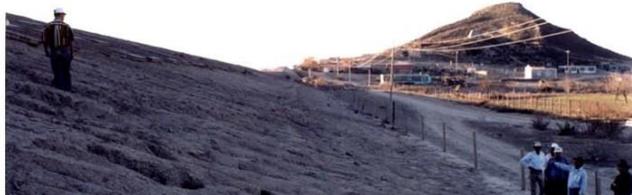
Fotografía VII.12 Cárcavas de erosión en la cortina en el año 1998, lo que coincide con los resultados que dan que los limos arcillosos que forman la cortina son susceptibles de erosión interna por ser dispesivos.

Un aspecto de gran importancia es las diferencias de elevaciones entre la corona de la cortina y la del dique, y a lo largo de estas mismas estructuras; por ello se recomienda nivelar toda la cortina y el dique de la ribera de la margen izquierda a la elevación 1386.70 msnm, para evitar los desbordamientos.
